**FACULTAD DE INGENIERÍA Y ARQUITECTURA
ESCUELA PROFESIONAL DE INGENIERÍA CIVIL**

Diseño de Pavimento Rígido Empleando Fibra de Acero para Mejorar la
Resistencia en Avenida Lurigancho, San Juan de Lurigancho, 2022

**TESIS PARA OBTENER EL TÍTULO PROFESIONAL DE:
INGENIERO CIVIL**

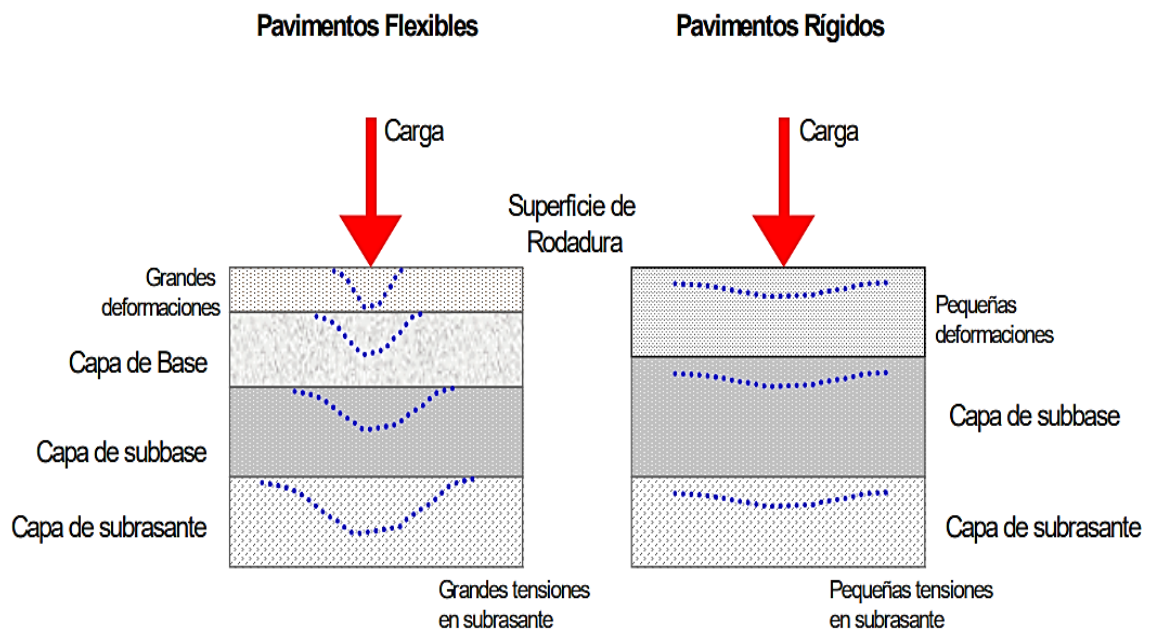
Diferencia en el comportamiento de los pavimentos

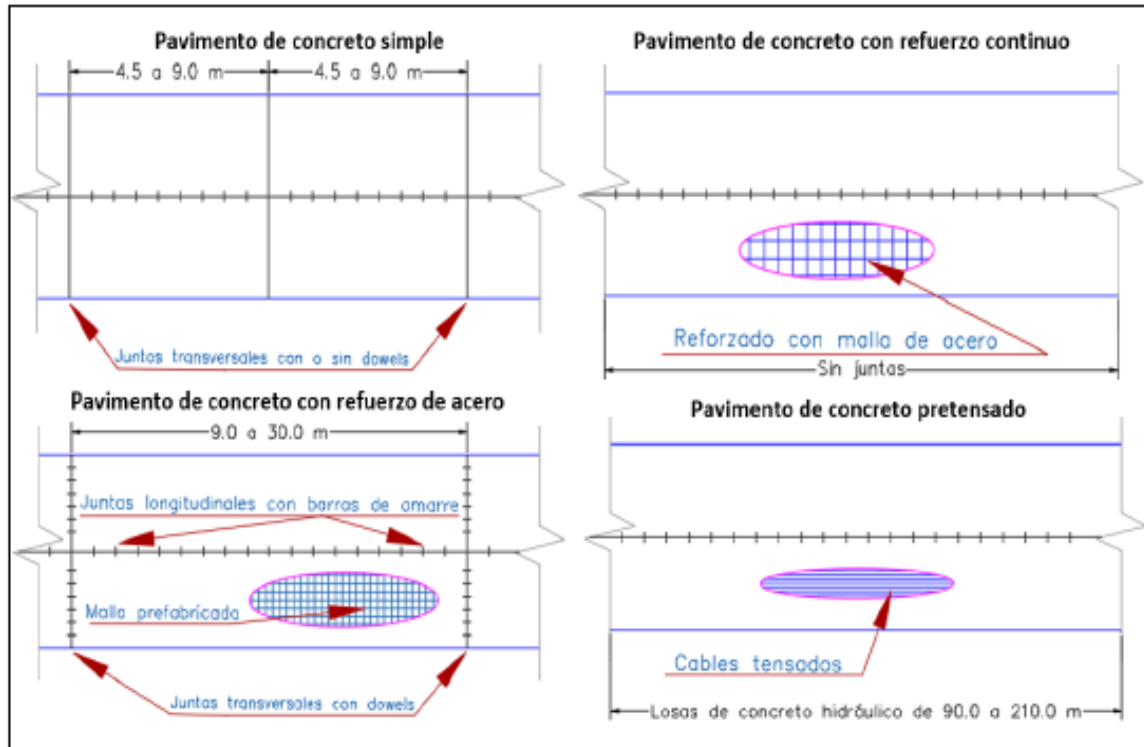
Tipos de pavimento rígido.

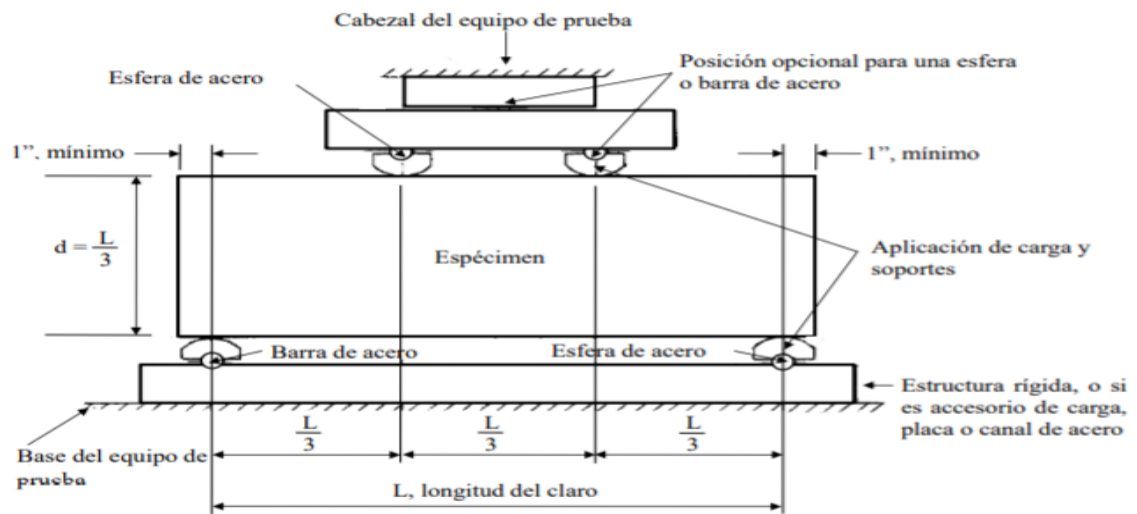
Bosquejo del ensayo a flexión con cargas a los tercios de la viga

Para su cálculo, la Norma Técnica Peruana (2012) propuso que:

Si la falla se origina en el tercio medio, el módulo de rotura se debe efectuar de la siguiente manera:

Si la falla se origina alejado al tercio medio, y distanciado de este en un promedio no mayor al 5%, el módulo de rotura se debe efectuar de la siguiente manera:

Pero, si la falla se origina alejado al tercio medio, y distanciado de este en un promedio mayor al 5%, se debe rechazar el ensayo.

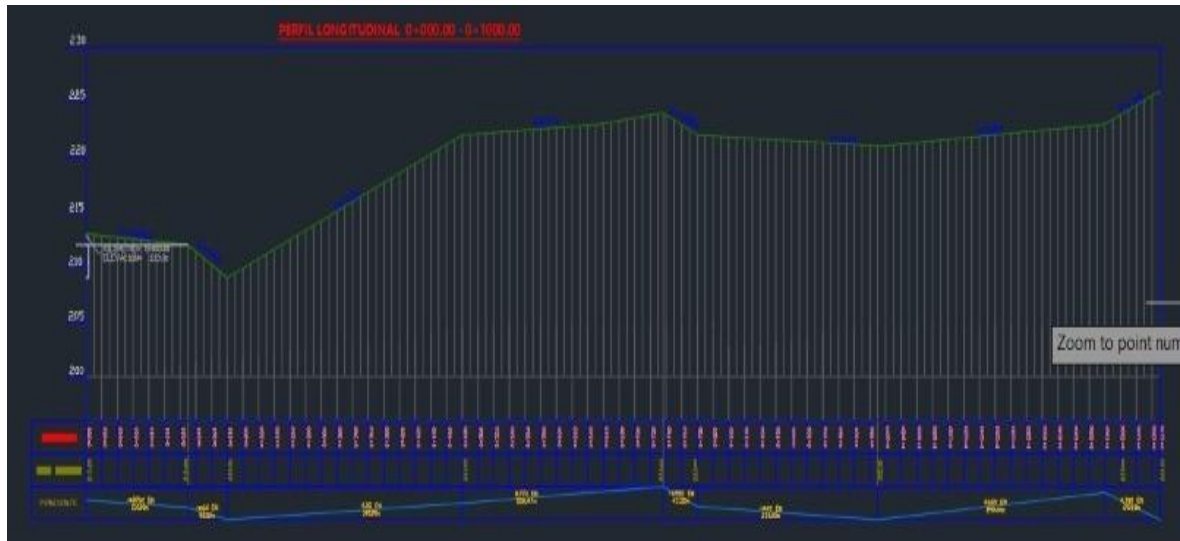
Figura 9

Perfil longitudinal

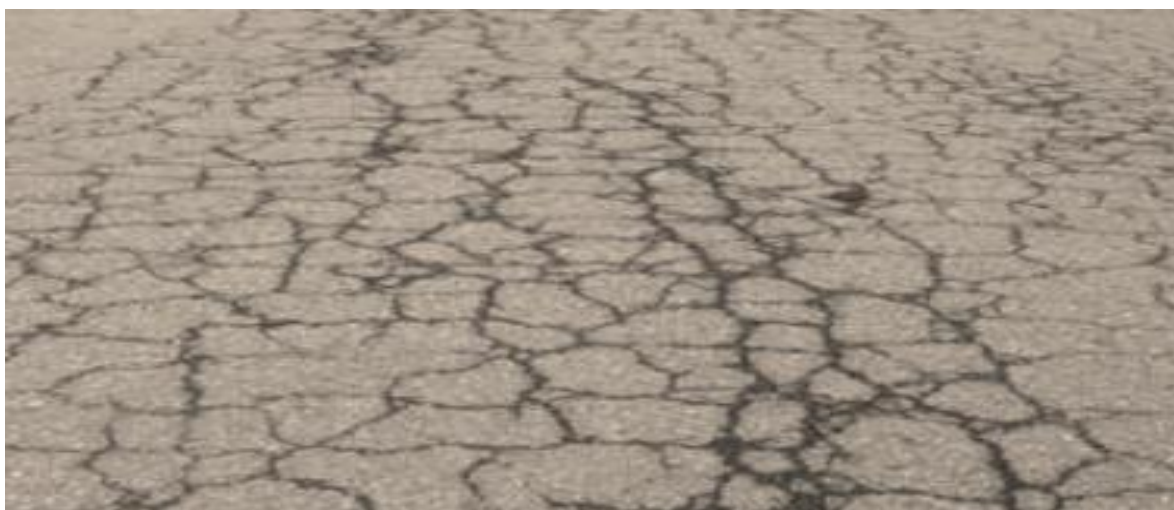
Piel de cocodrilo (calzada izquierda)

La presente figura corresponde a la calzada izquierda, apreciándose fallas de piel de cocodrilo con severidad alta.

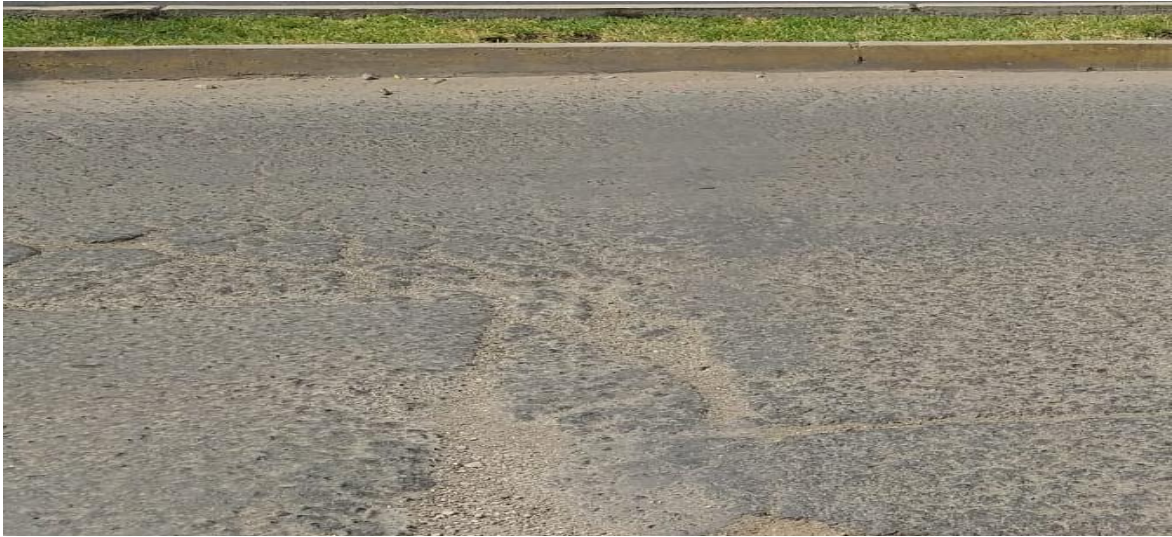
Figura 11

Piel de cocodrilo (calzada derecha)

La presente figura corresponde a la calzada derecha, y en ella se aprecian fallas de piel de cocodrilo con severidad baja hasta cierta parte, de ahí pasando a una severidad media hasta llegar a un severidad alta.

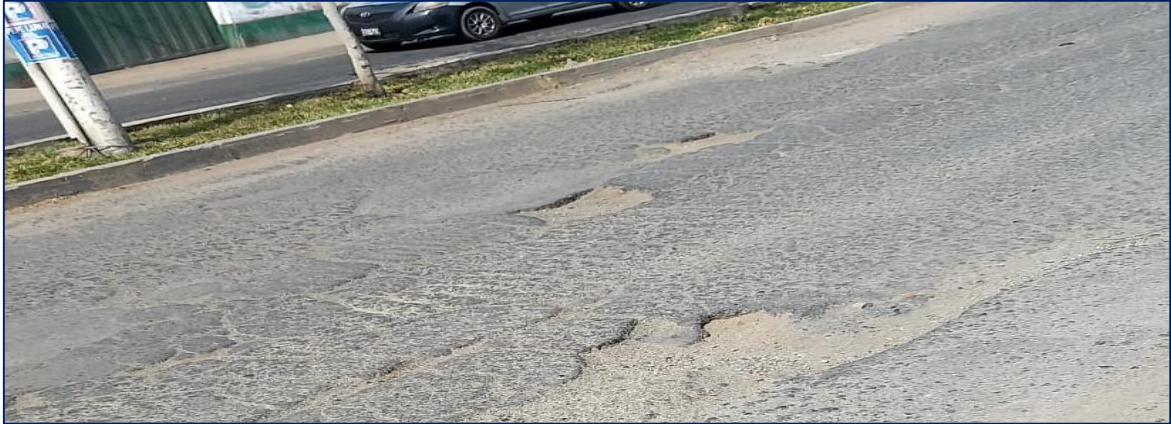
Deformación por ahuellamiento

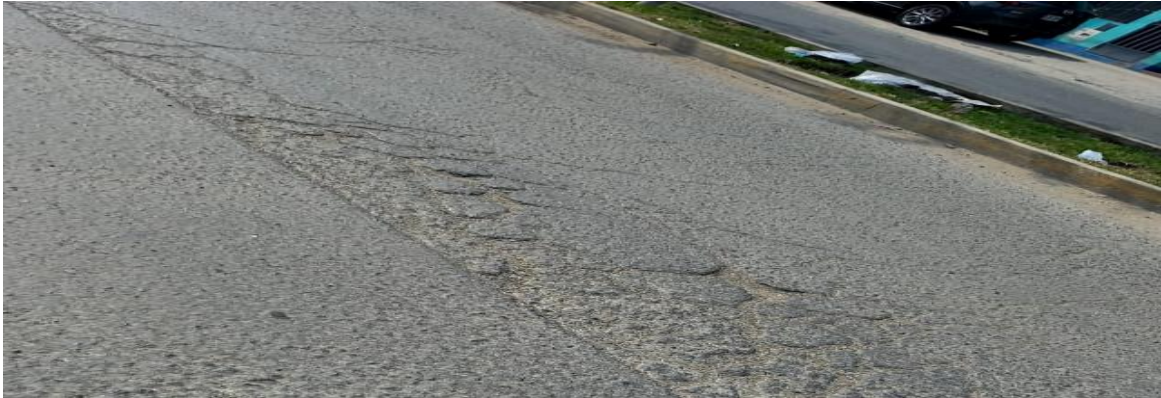
Deterioro por fisuras en la calzada derecha

En la calzada derecha se aprecia fisuras abiertas con una gran cantidad de ramificaciones con pérdida de material, razón por la que el nivel de gravedad es severa. Además de estar acompañada de piel de cocodrilo con severidad moderada.

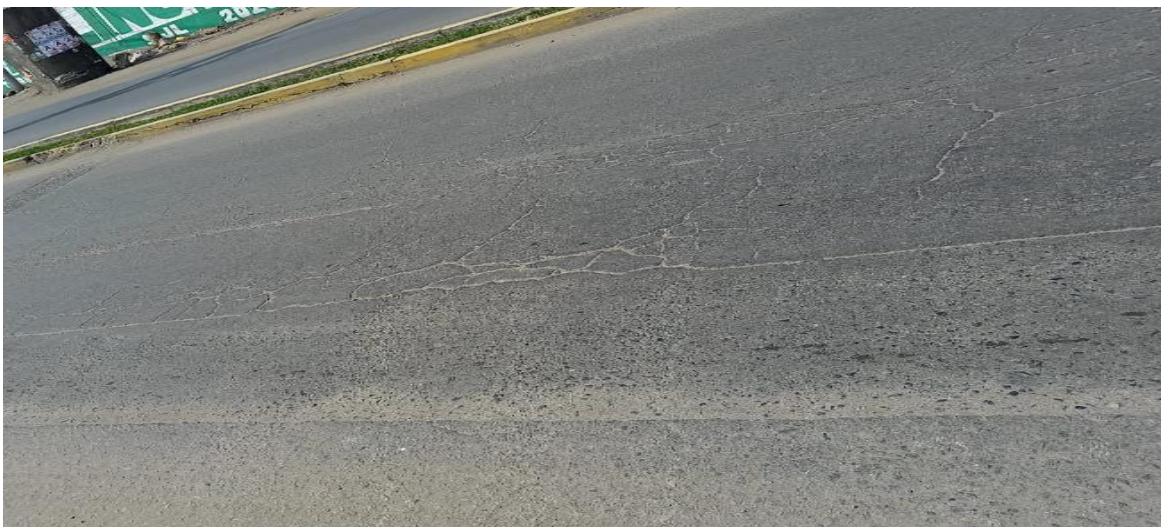
Figura 14

Deterioro por fisuras en la calzada izquierda

En la calzada izquierda se aprecia fisuras abiertas con una cierta cantidad de ramificaciones con pérdida de material, razón por la que el nivel de gravedad es severa.

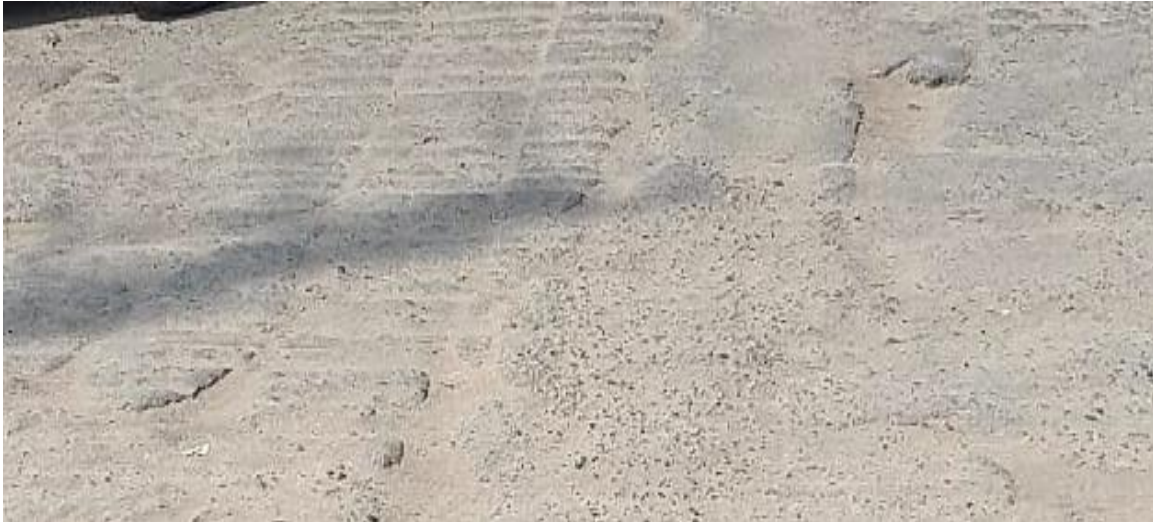
Deterioro por deficiencias estructurales en la calzada izquierda

En la izquierda se encontró deformaciones con una gravedad de tipo 2 (gravedad moderada por encontrarse fallas con una profundidad de 3 cm)

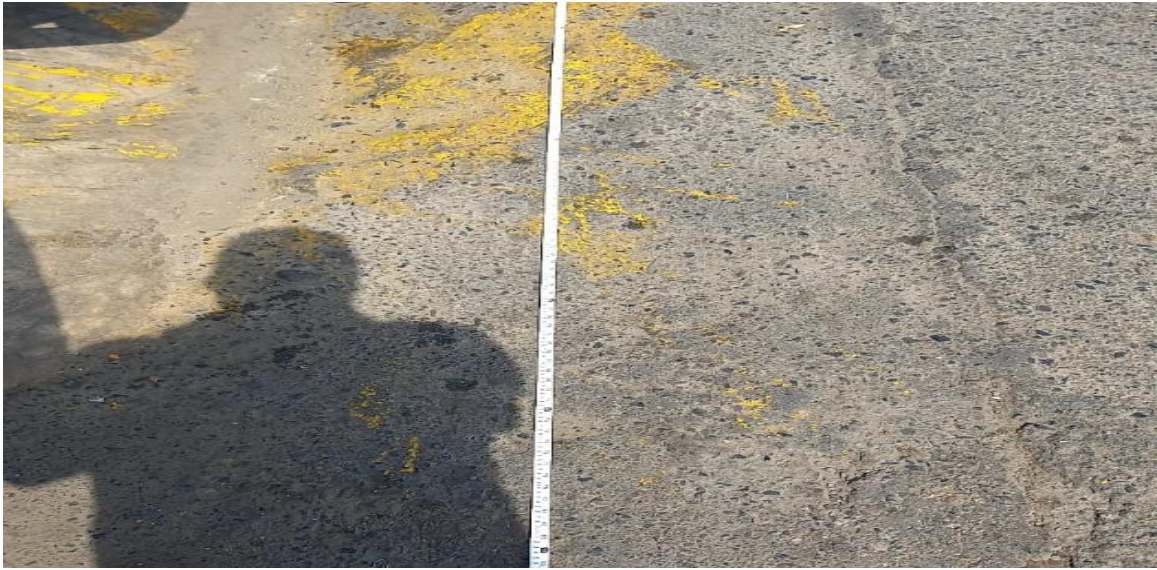
Deterioro por reparaciones o parchados en la calzada derecha

En la calzada derecha se observa un nivel de gravedad tipo 2. Esto a consecuencia de que se efectuaron reparaciones en vías con falla de piel de cocodrilo en buen estado.

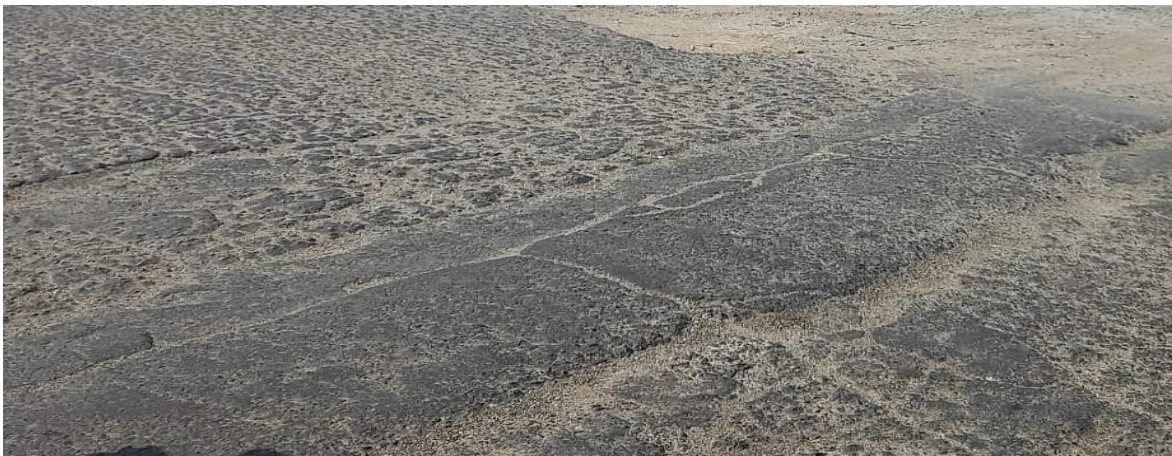
Deterioro por reparaciones o parchados en la calzada izquierda

En la calzada izquierda se encontró deterioros por reparaciones y parchados con un nivel de gravedad tipo 3. Esto a consecuencia de que se efectuaron reparaciones en vías con falla de piel de cocodrilo en pésimas condiciones.

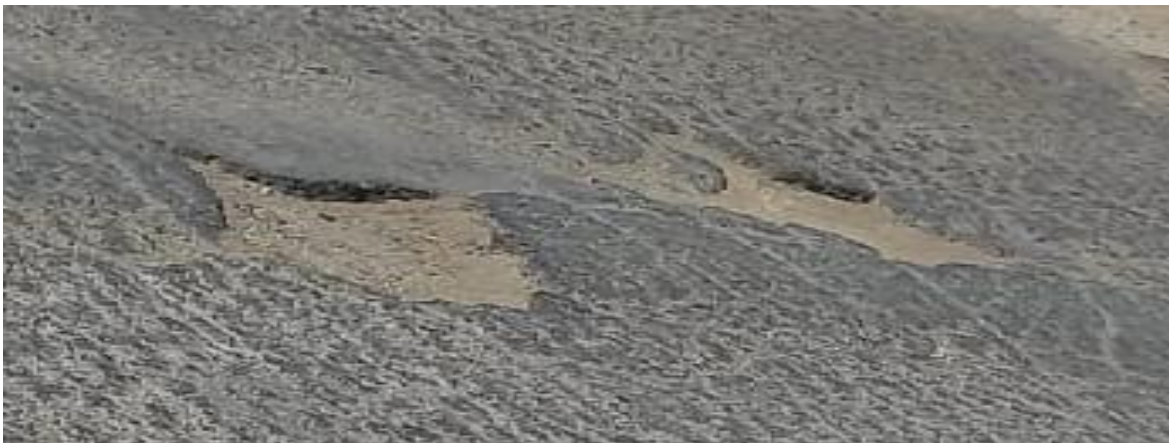
Huecos en la calzada derecha

La imagen muestra uno de los huecos en la calzada derecha con un nivel de gravedad moderada en la vía con un largo de 47 cm, un ancho de 42 cm y una profundidad de 6 cm.

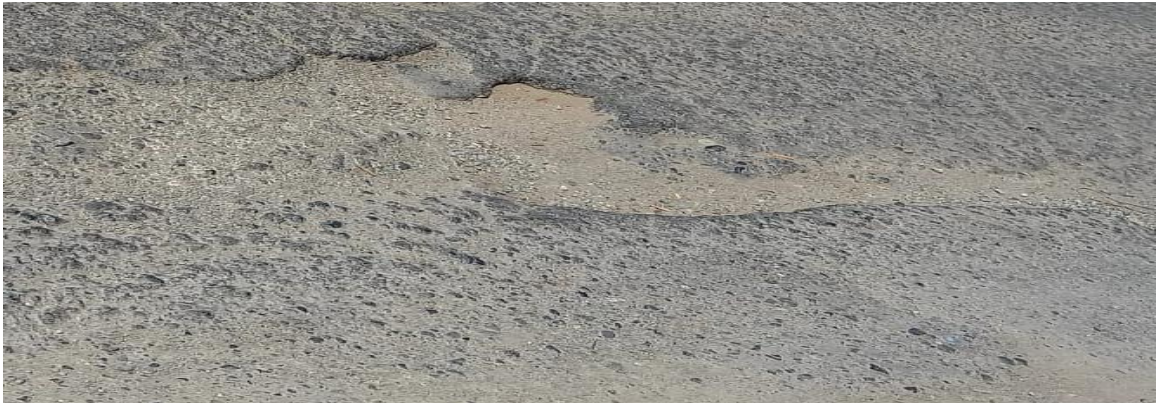
Huecos en la calzada izquierda

La imagen muestra uno de los huecos en la calzada izquierda con un nivel de gravedad severa en la vía, con un largo de 100 cm, un ancho de 70 cm y una profundidad de 8 cm, sin embargo, es justamente esta calzada la que se encuentra más dañada por este tipo de fallas, tal como se muestra en la imagen siguiente:

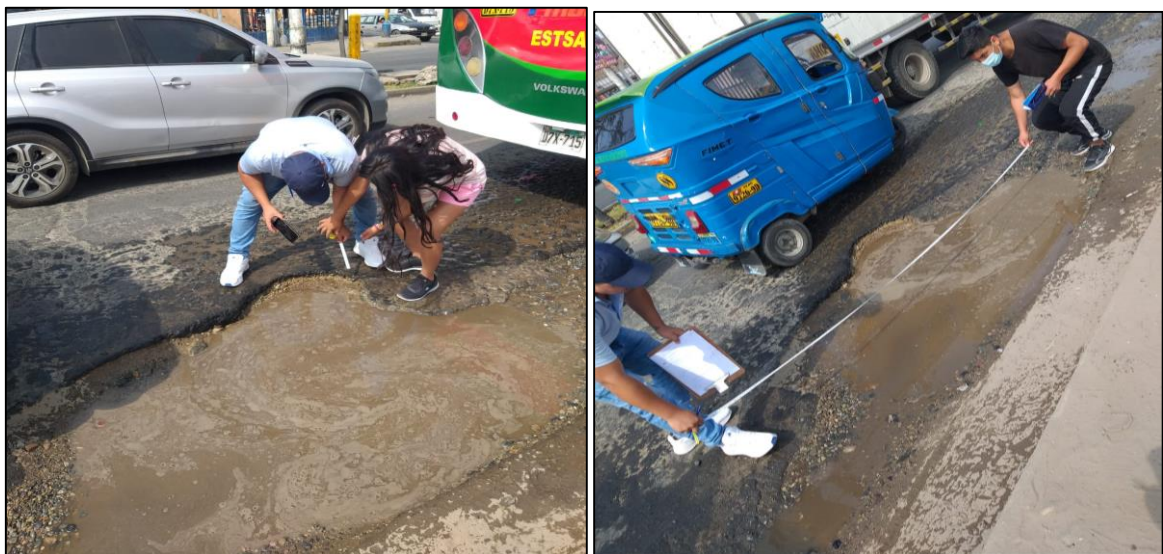
Huecos en la calzada izquierda con mayor nivel de severidad

La imagen muestra uno de los huecos más grandes en la vía con un largo de 230 cm, un ancho de 160 cm y una profundidad de 12 cm, considerándose por su tamaño como una falla con nivel de gravedad severa.

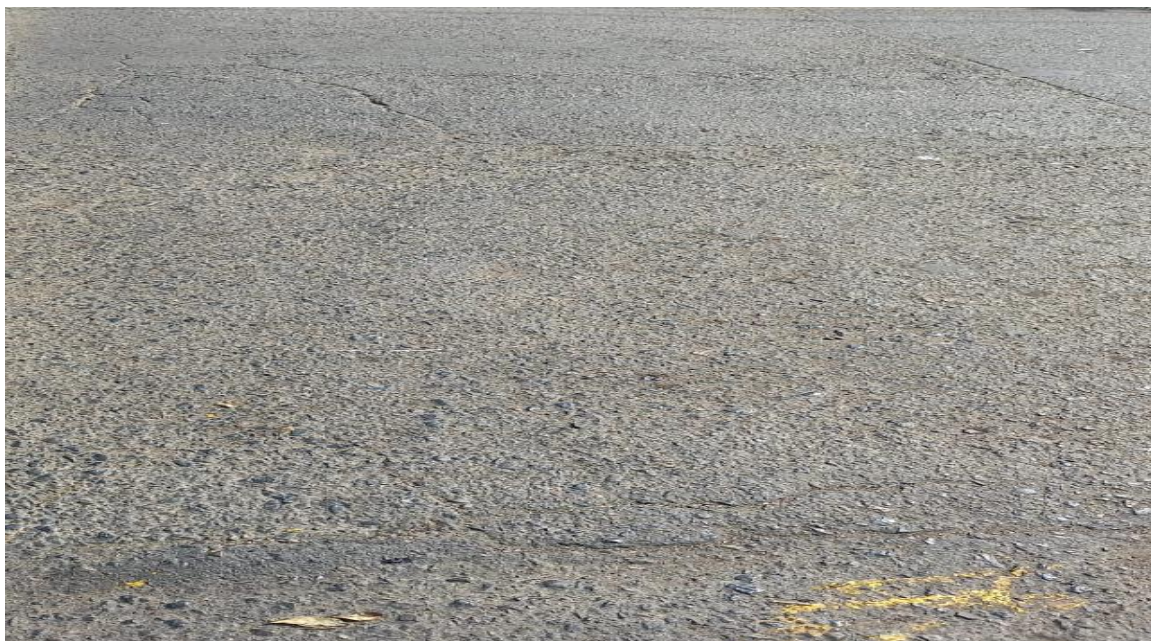
Deterioro por desintegración o desprendimiento en la calzada derecha

La calzada derecha se caracteriza por presentar una gravedad de tipo leve en la medida en que los daños son de forma puntual, sin la presencia de bases granulares (tratamiento superficial)

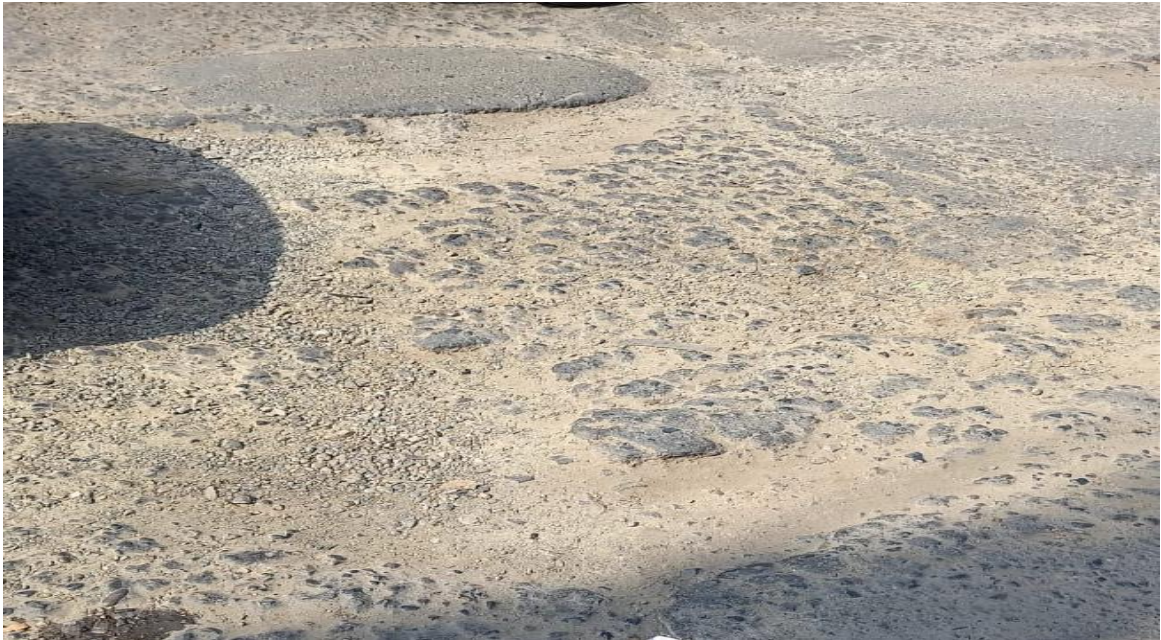
Deterioro por desintegración o desprendimiento en la calzada izquierda

La calzada izquierda se caracteriza por presentar una gravedad de tipo severa en la medida en que los daños presentados se dan por desprendimiento de agregados.

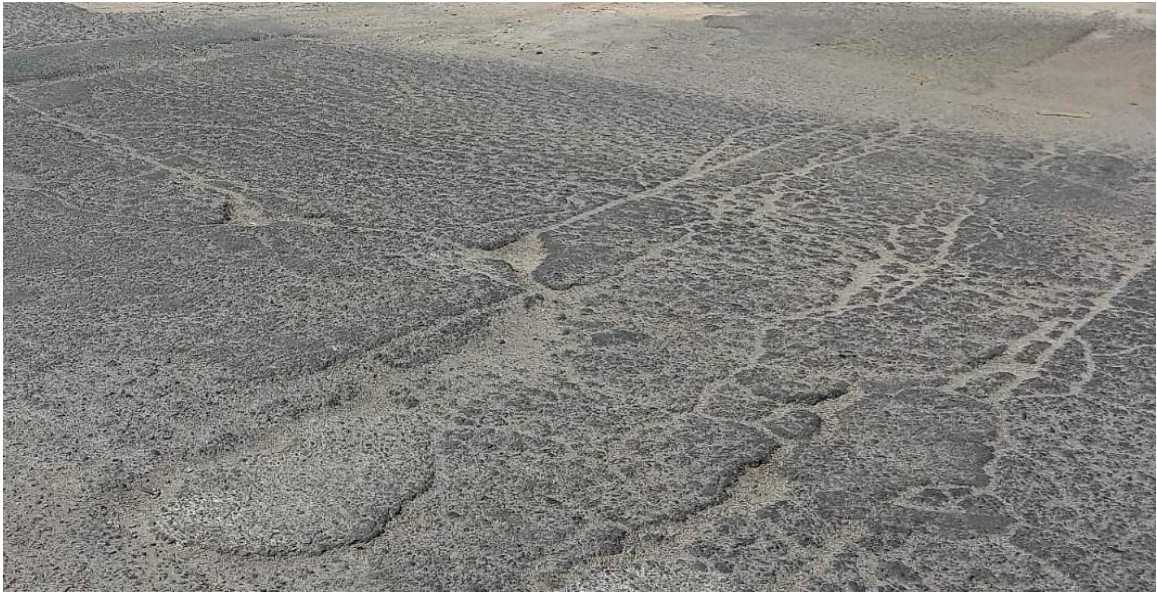
Deterioro por fisuras transversales en la calzada derecha

La imagen muestra que esta calzada presenta fisuras abiertas con ramificaciones en donde se ha perdido parte del material, evidenciándose un ancho mayor a 1 mm, es por esta razón que el nivel de gravedad de tipo severo.

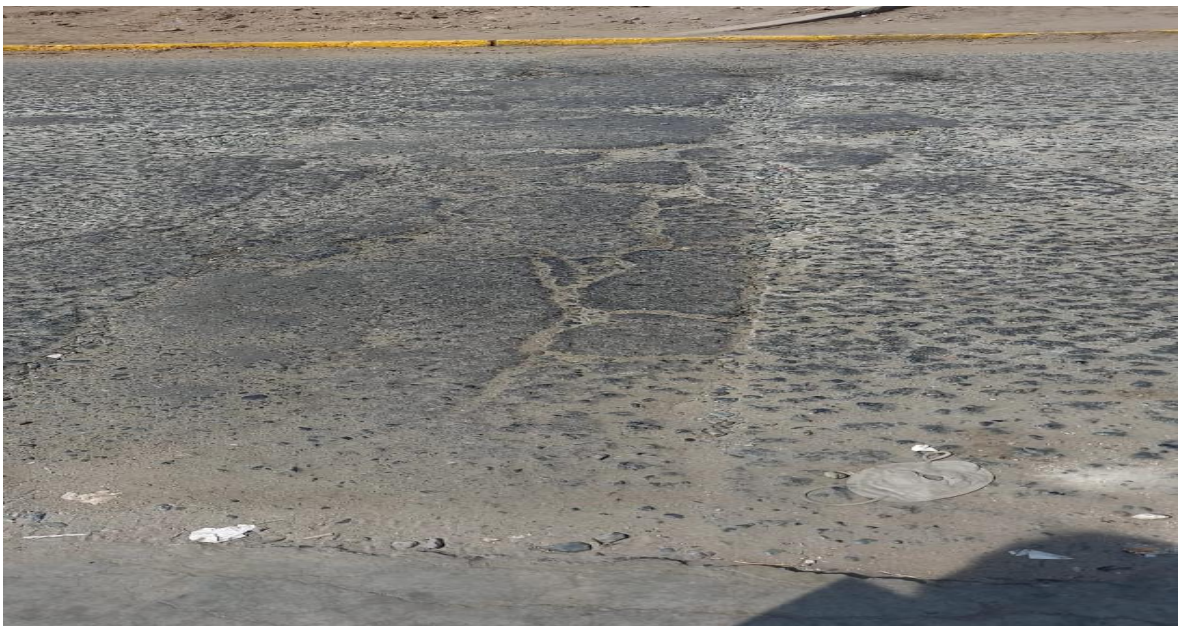
Deterioro por fisuras transversales en la calzada izquierda

La imagen muestra que esta calzada presenta fisuras abiertas con ramificaciones en donde se ha perdido parte del material, evidenciándose un ancho mayor a 1 mm, es por esta razón que el nivel de gravedad de tipo severo.

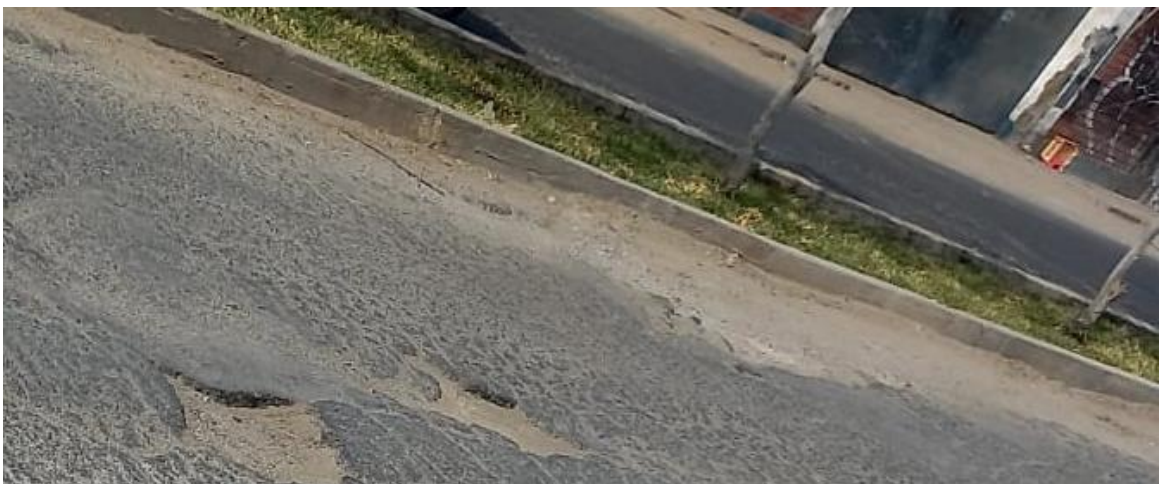
Deterioro de la berma pavimentada en la calzada derecha

En la calzada derecha se encontró desniveles entre el pavimento y la berma, con un nivel de falla de gravedad severa debido a que el porcentaje de deterioro fue mayor al 30% de la zona de bermas.

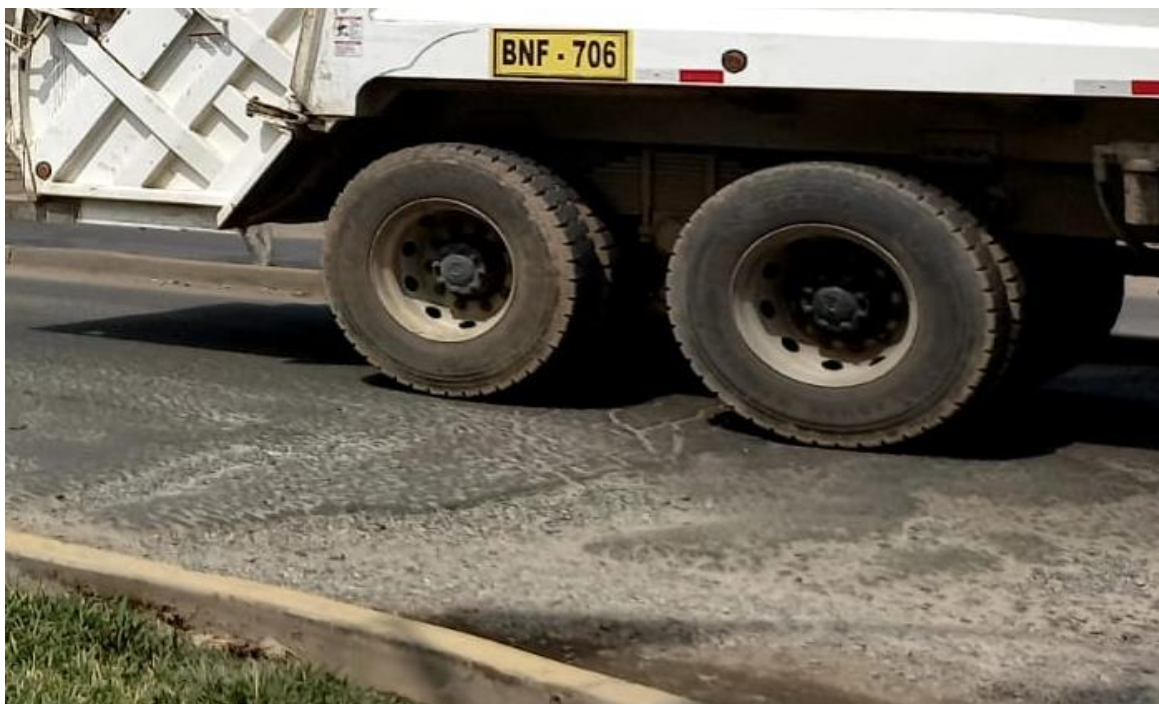
Deterioro de la berma pavimentada en la calzada izquierda

En la calzada izquierda se pudo observar la misma problemática, evidenciándose desniveles en la zona de berma con un porcentaje de deterioro mayor al 30% de la zona correspondiente.

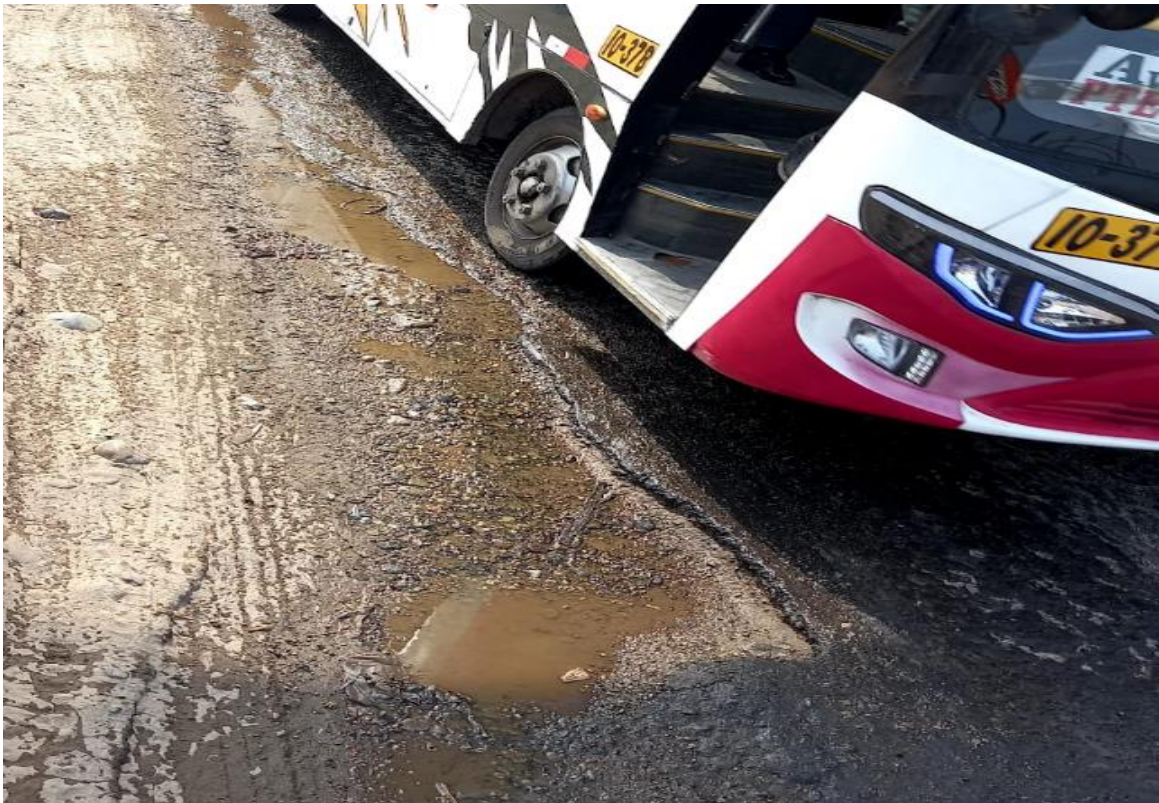
Deterioro de la berma no pavimentada en la calzada derecha

En la calzada derecha se encontró desniveles entre el pavimento y la berma no pavimentada, con un nivel de falla de gravedad severo debido a los desniveles sobre pasaron los 50 mm.

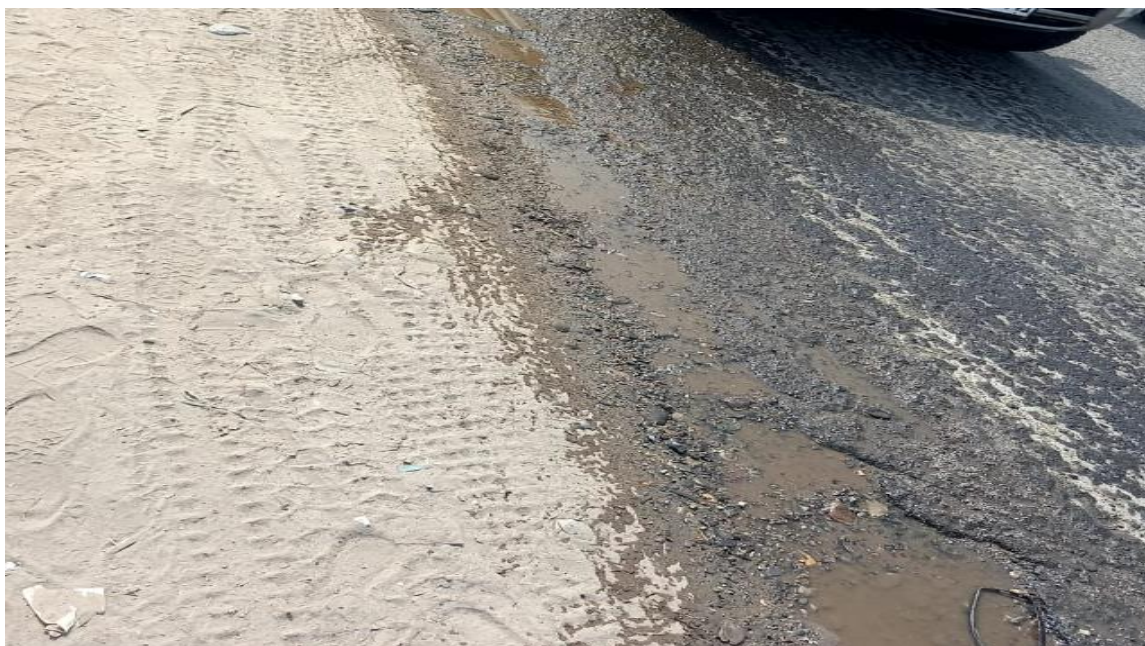
Deterioro de la berma no pavimentada en la calzada izquierda

En la calzada izquierda se puso observar la misma problemática, evidenciándose desniveles en la zona de berma no pavimentada con un desnivel superior a los 50 mm.

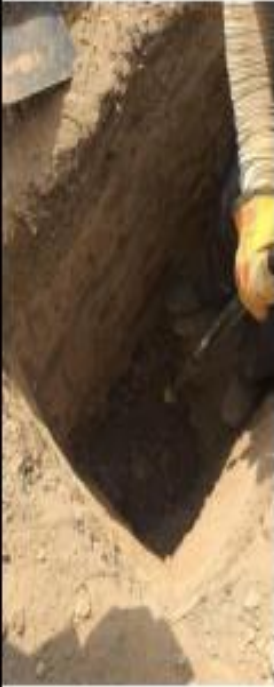
<p>Material grava pobremente gradada con limo, color beige, con gravas semiangulosa TM. 3", plasticidad LL 20.1% IP 3.3% , humedad de 2.1% en estado semicompacto.</p>

El estudio dio como resultado que la muestra se caracteriza por ser de material grava pobremente gradada con limo, presentando un color beige, con gravas semiangulosas, empleando un tamiz de 3", dando un límite líquido de 20.1%, un límite Plástico de 16.6% y un límite de plasticidad de 3.4%, con un porcentaje de humedad de 2.1% en estado semicompacto.

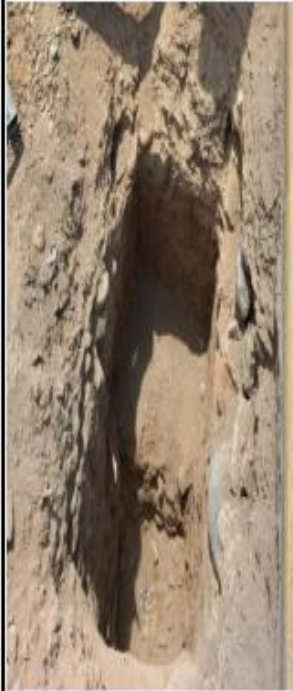
<p>Material grava limosa, color beige, con gravas semiangulosa TM. 2", plasticidad LL 22.1% IP 3.1% , humedad de 2.0% en estado semicompacto.</p>

El estudio dio como resultado que la muestra se caracteriza por ser de material grava limosa, presentando un color beige, con gravas semiangulosas, empleando un tamiz de 2", dando un límite líquido de 22.1%, un límite Plástico de 19.0% y un límite de plasticidad de 3.1%, con un porcentaje de humedad de 2.0% en estado semicompacto.

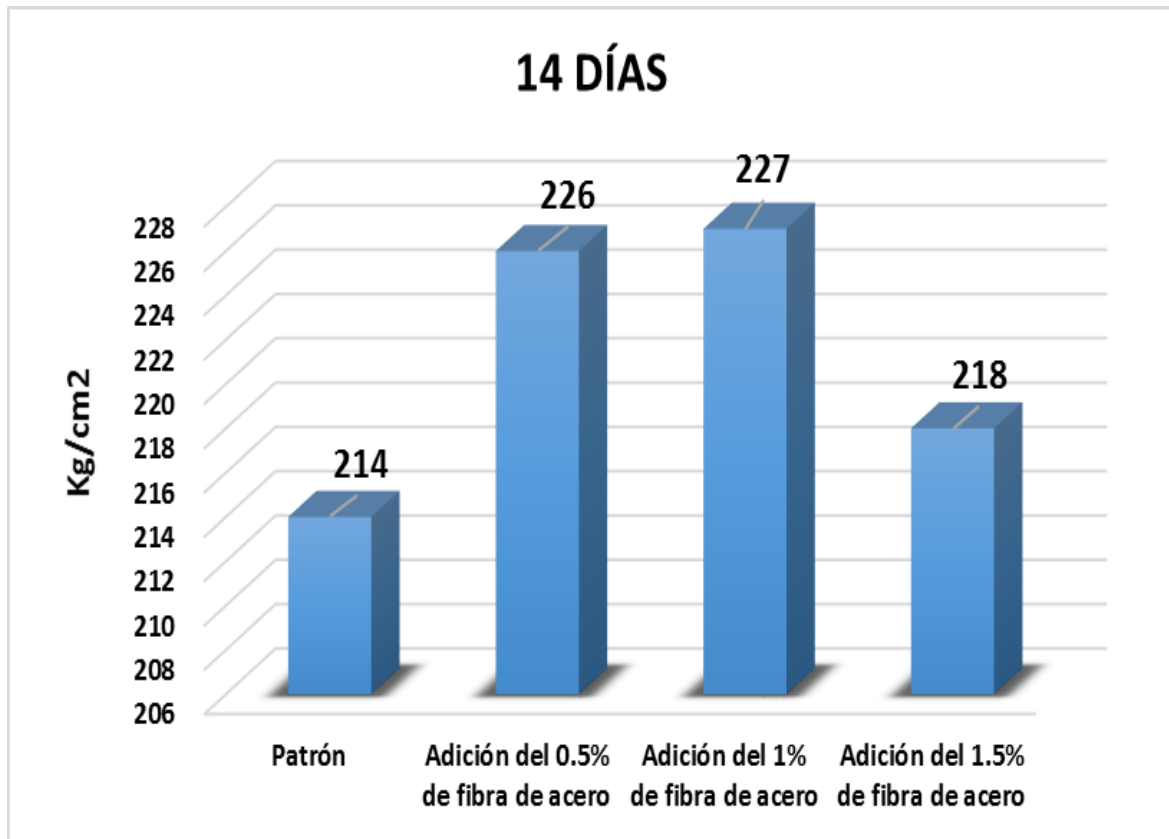
Resistencia a la compresión a los 14 días

La figura expresa que, según los resultados del laboratorio a los 14 días, la muestra patrón alcanzó un esfuerzo máximo de 214 kg/cm², y, en la segunda prueba, al adicionarle el 0.5% de fibra de acero, este esfuerzo se incrementó a 226 kg/cm². En la tercera prueba se le adicionó el 1% de fibra de acero, alcanzando un esfuerzo de 227 kg/cm², es decir, una resistencia mayor que las dos pruebas anteriores, pero al efectuar la prueba con la adición del 1.5% de fibra de acero, este esfuerzo disminuyó a 218 kg/cm². Razón por la que se deduce que, a un porcentaje de adición del 1% de fibra de acero, la resistencia a la compresión logra ser mayor.

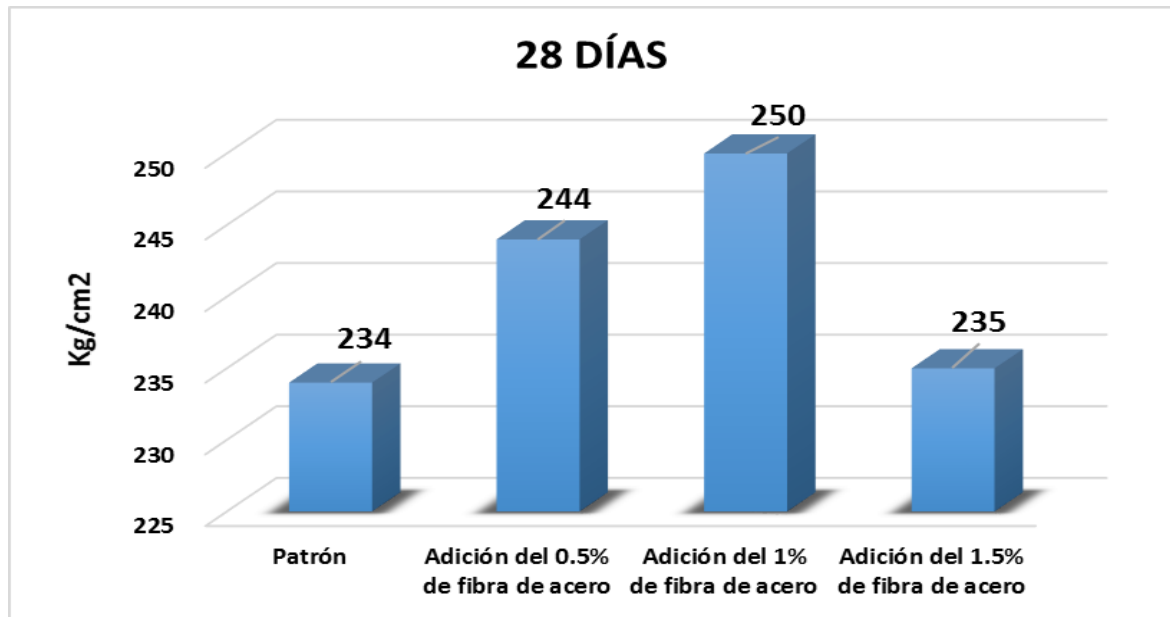
Resistencia a la compresión a los 28 días

La figura expresa que, según los resultados del laboratorio a los 28 días, la muestra patrón alcanzó un esfuerzo máximo de 234 kg/cm², y, en la segunda prueba, al adicionarle el 0.5% de fibra de acero, este esfuerzo se incrementó a 244 kg/cm². En la tercera prueba se le adicionó el 1% de fibra de acero, alcanzando un esfuerzo de 250 kg/cm², es decir, una resistencia mayor que las dos pruebas anteriores, pero al efectuar la prueba con la adición del 1.5% de fibra de acero, este esfuerzo disminuyó a 235 kg/cm². Razón por la que se deduce que, a un porcentaje de adición del 1% de fibra de acero, la resistencia a la compresión logra ser mayor.

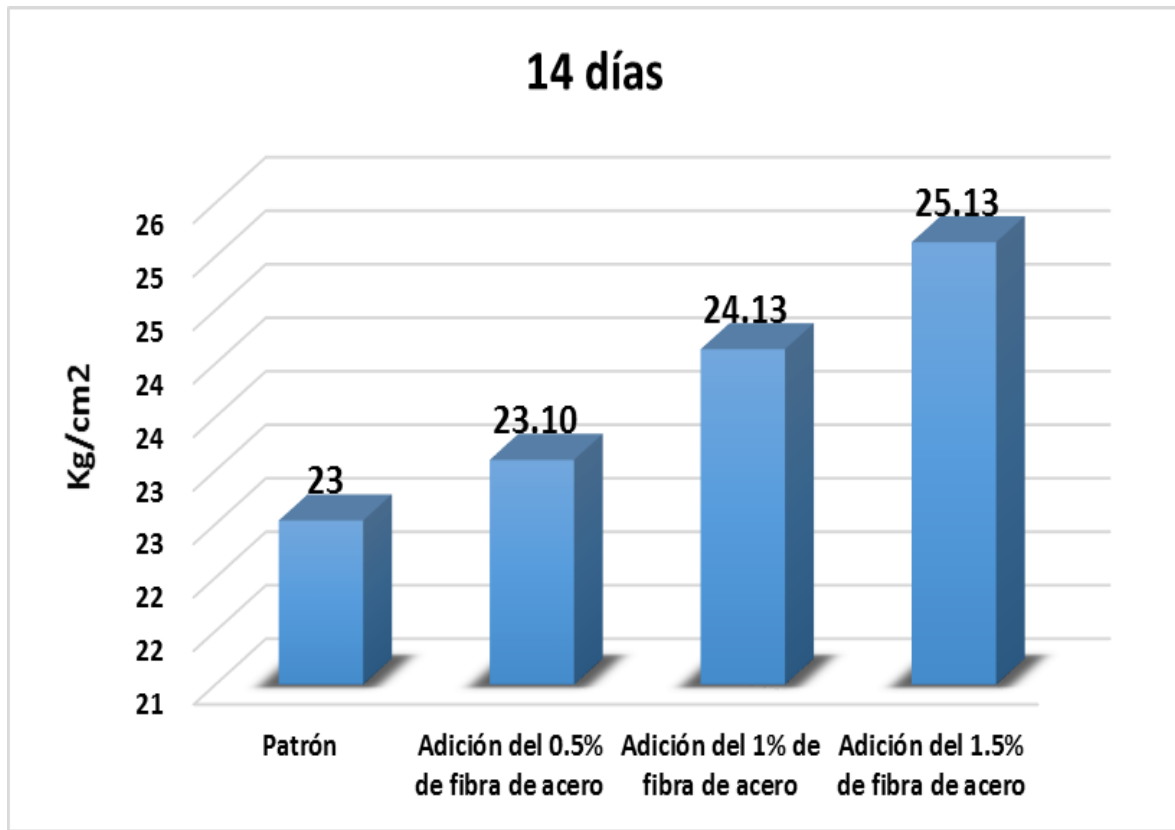
Resistencia a la tracción a los 14 días

La figura expresa que, según los resultados del laboratorio de resistencia a la tracción a los 14 días, la muestra patrón alcanzó un esfuerzo máximo de 23 kg/cm², y, en la segunda prueba, al adicionarle el 0.5% de fibra de acero, este esfuerzo se incrementó a 23.10 kg/cm². En la tercera prueba se le adicionó el 1% de fibra de acero, alcanzando un esfuerzo de 24.13 kg/cm², es decir, una resistencia mayor que las dos pruebas anteriores, y al efectuar la prueba con la adición del 1.5% de fibra de acero, este esfuerzo se incrementó a 25.13 kg/cm². Razón por la que se deduce que, a un porcentaje de adición del 1.5% de fibra de acero, la resistencia a la tracción logra ser mayor, sin embargo, en comparación al 1% la diferencia es solo del 4.14%.

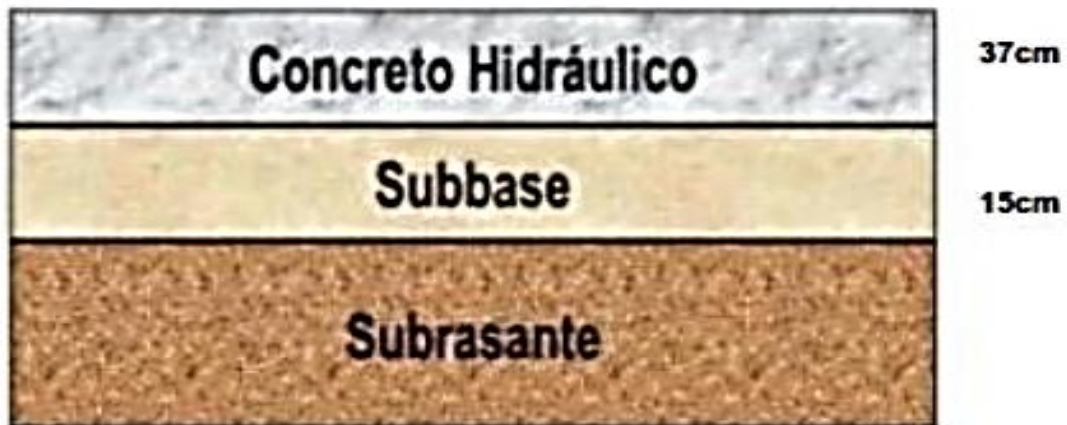
Determinación de espesores

En este sentido, se comprueba la segunda hipótesis específica afirmado que: El diseño de pavimento rígido empleando fibra de acero mediante la aplicación del método ASSHTO 93 si permite determinar los espesores en la Avenida Lurigancho, San Juan de Lurigancho, 2022, ya que al aplicarlo se logró determinar que el espesor de la losa de concreto debe ser igual a 37 cm, con una sub-base de 15 cm en base a las características de tránsito que presentará la vía.

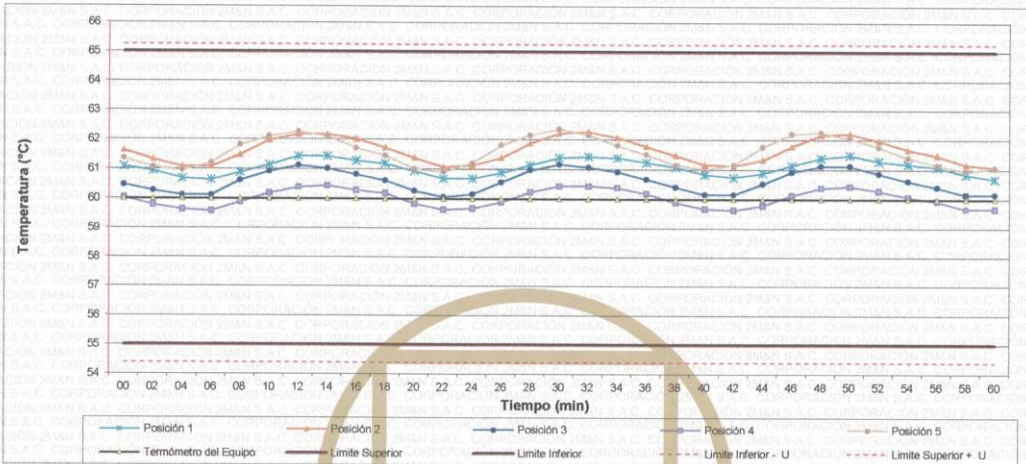
Distribución de la temperatura en volumen interno del equipo
Temperatura de trabajo 60 °C ± 5 °C

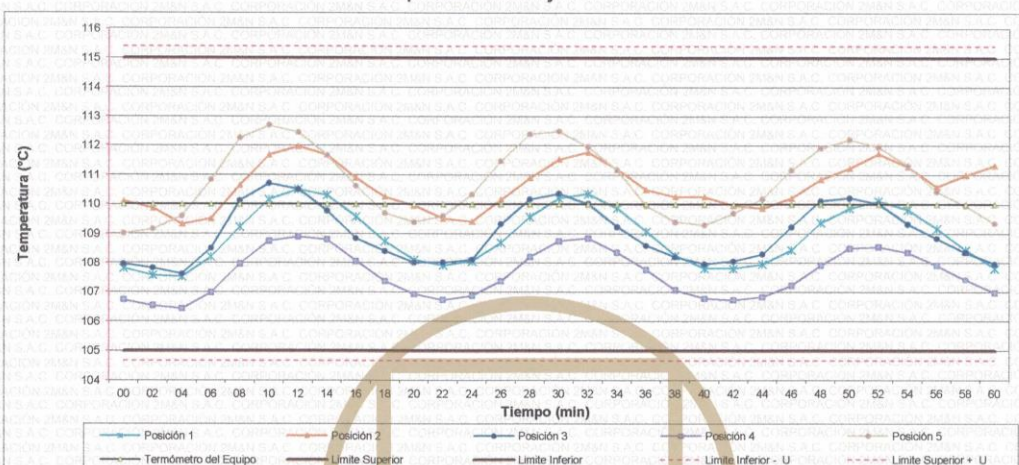
**Distribución de la temperatura en volumen interno del equipo
Temperatura de trabajo 110 °C ± 5 °C**

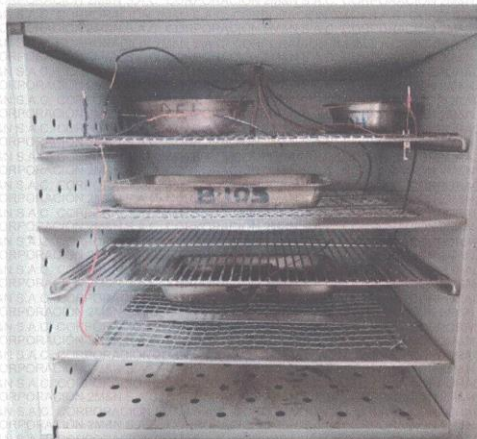
Fotografía del Interior del Equipo

- Los sensores 5 y 10 están ubicados en el centro de sus respectivos niveles.
- Los sensores del 1 al 5 están ubicados a 7,0 cm por encima de la parrilla superior.
- Los sensores del 6 al 10 están ubicados a 1,5 cm por debajo de la parrilla inferior.

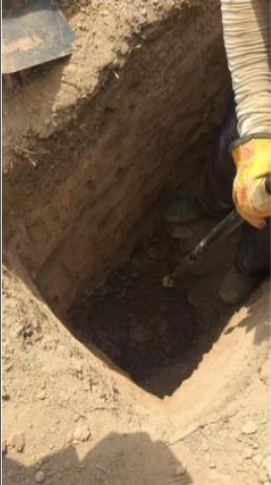
<p>Material grava pobremente gradada con limo, color beige, con gravas semiangulosa TM. 3", plasticidad LL 20.1% IP 3.3% , humedad de 2.1% en estado semicompacto.</p>

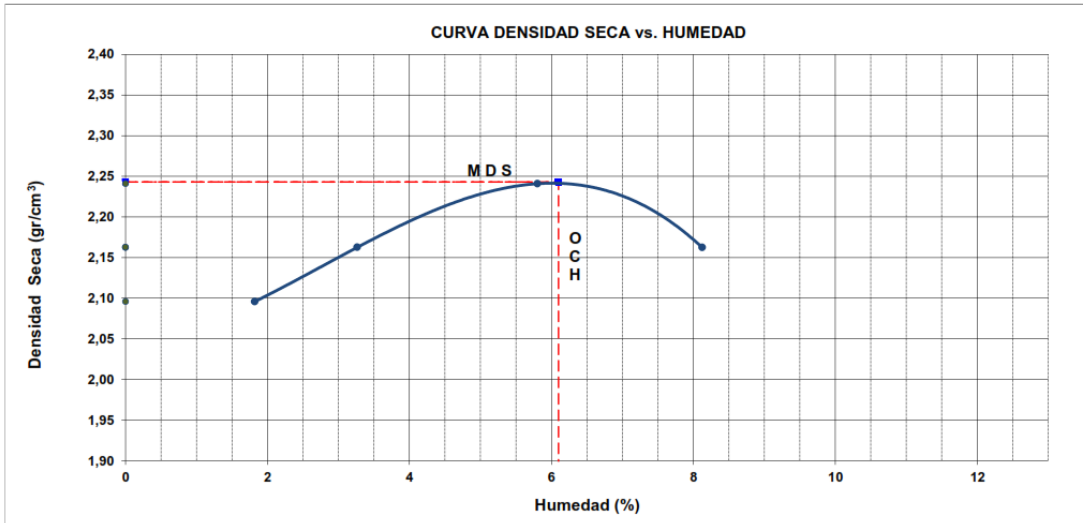
Maxima Densidad Seca (gr/cm³) : 2,243 (gr/cm³)
 Óptimo Contenido Humedad(%) : 6,1 (%)
