**FACULTAD DE INGENIERÍA Y ARQUITECTURA
ESCUELA PROFESIONAL DE INGENIERÍA CIVIL**

Diseño de Pavimento Rígido Empleando Fibra de Acero para Mejorar la
Resistencia en Avenida Lurigancho, San Juan de Lurigancho, 2022

**TESIS PARA OBTENER EL TÍTULO PROFESIONAL DE:
INGENIERO CIVIL**

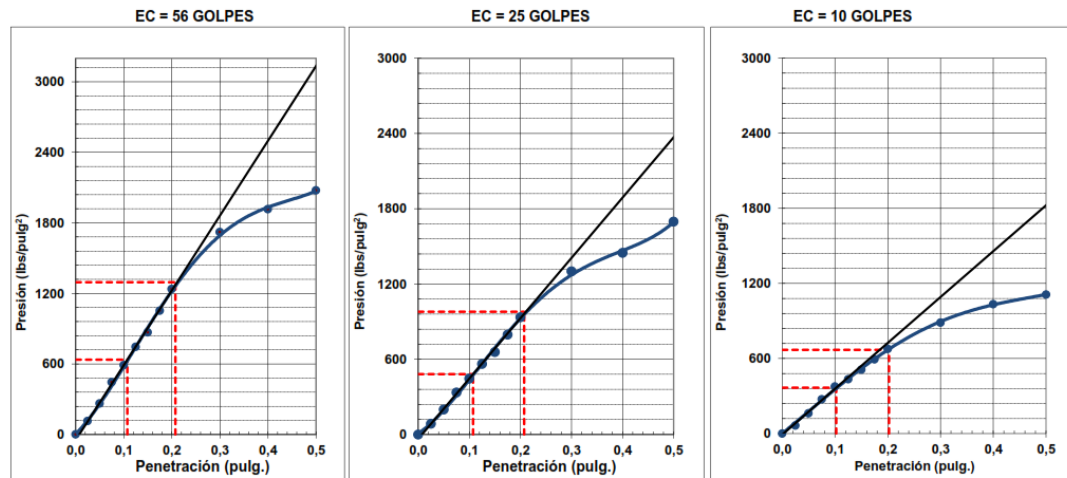
RESULTADOS:
 C.B.R. al 100% de la M.D.S. 0.1" = 63,6
 C.B.R. al 95% de la M.D.S. 0.1" = 42,7
 C.B.R. al 100% de la M.D.S. 0.2" = 86,3
 C.B.R. al 95% de la M.D.S. 0.2" = 55,9

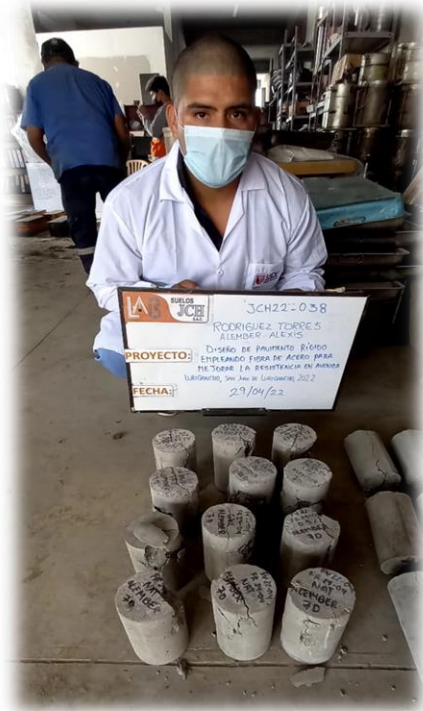
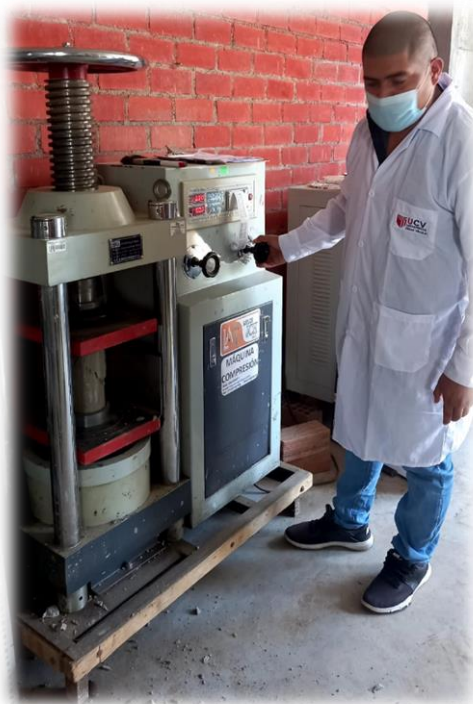
Al día 7 – Ensayo a compresión

**Probeta sin fibra de acero (patrón) y probetas con fibra de acero al 0.5%, 1% y 1.5%.
Ensayos a compresión y a tracción.**
