Propuesta de mejora estructural del pabellón C de la Institución
Educativa Simón Antonio Bolívar Palacios, Huaraz – 2022

TESIS PARA OBTENER EL TÍTULO PROFESIONAL DE:
Ingeniero Civil

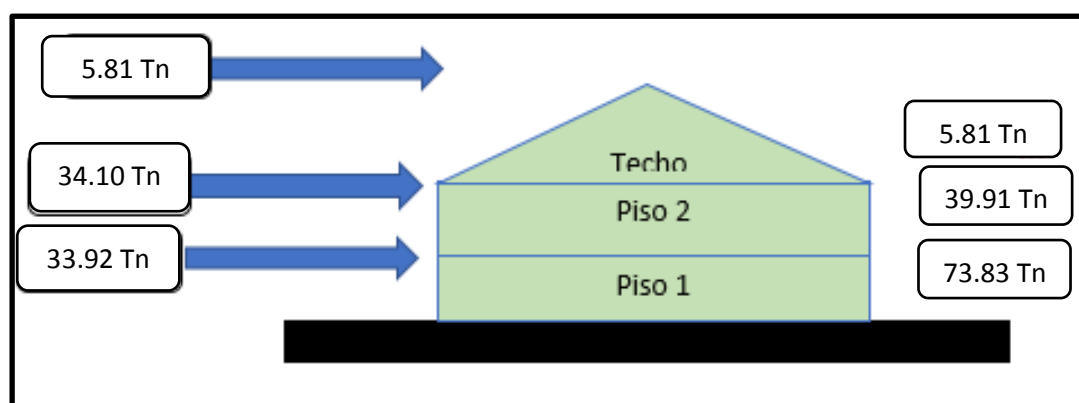
Figura N° 05: Distribución de la Fuerza Sísmica en Altura

Interpretación: En la tabla se detalla la distribución de fuerza sísmica en altura en el a través del ETABS se obtuvo una fuerza sísmica para el piso 1 de 33.92tn, para el piso 2 de 34.10tn y para el techo de 5.81tn dando así una fuerza cortante de 73.83tn.

Interpretación: En la figura mostrada se observa lo detallado previamente en la tabla N°15 de la fuerza cortante sísmica equivalente a 73.83tn.

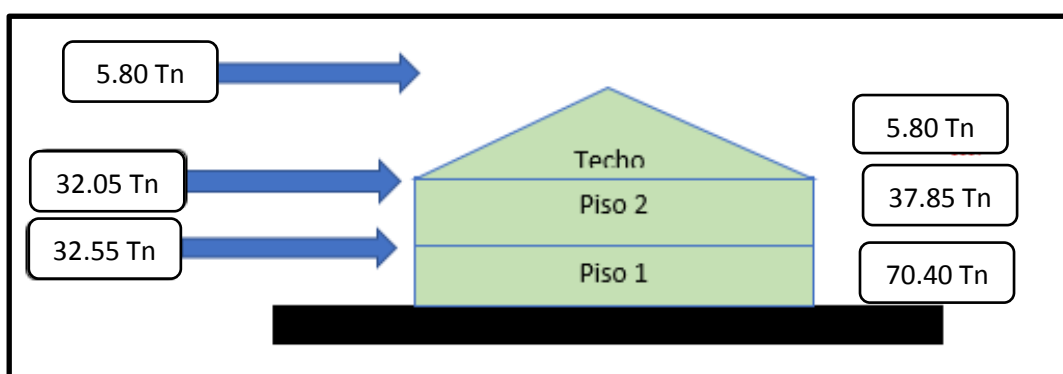
Figura N° 11: Distribución de la Fuerza Sísmica en Altura

Interpretación: En la tabla se detalla la distribución de fuerza sísmica en altura en el a través del ETABS se obtuvo una fuerza sísmica para el piso 1 de 32.55tn, para el piso 2 de 32.05tn y para el techo de 5.80tn dando así una fuerza cortante de 70.40tn.

Interpretación: En la figura mostrada se observa lo detallado previamente en la tabla N°23 de la fuerza cortante sísmica equivalente a 70.40tn.

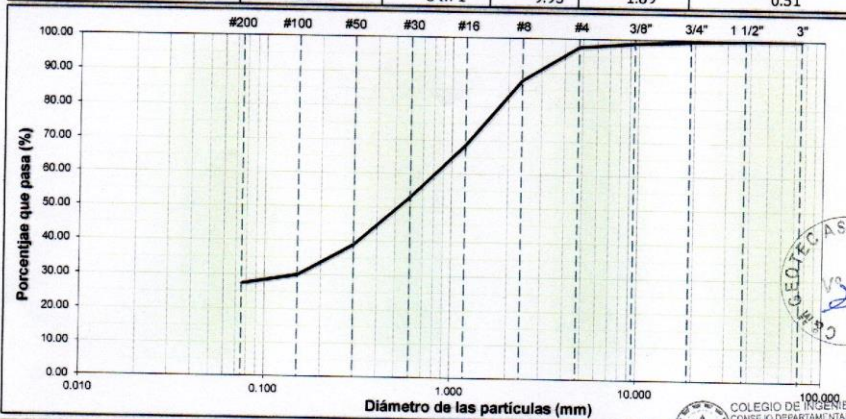
CURVA GRANULOMÉTRICA

Finos (%) = 27.26	Arena (%) = 70.34			Grava (%) = 2.40	
Limo y/o Arcilla	Fina	Media	Gruesa	Fina	Gruesa
	25.70	34.71	9.93	1.89	0.51

D60 (mm) =	0.862	D30 (mm) =	0.151	D10 (mm) =	0.000
Coefficiente de Curvatura (Cc) =	--	Coefficiente de Uniformidad (Cu) =	ALFREDO HERNAN GALLO MINAYA

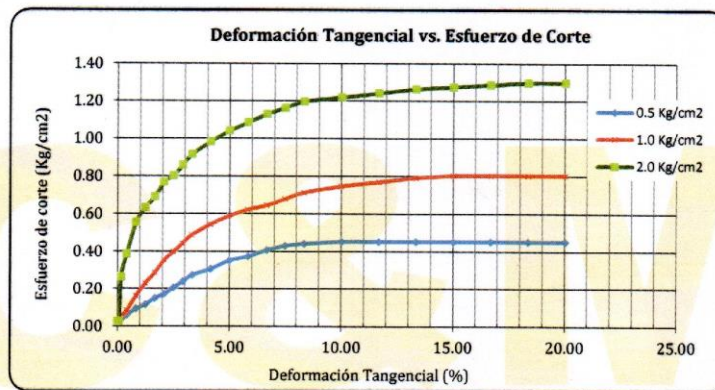
CORTE DIRECTO DE SUELOS BAJO CONDICIONES CONSOLIDADAS DRENADAS (ASTM D3080, NTP 339.171-2017)

Resistencia Máxima:	C = 0.21 Kg/cm ²
	φ = 28.95 °

Resistencia Residual:	C = 0.21 Kg/cm ²
	φ = 28.95 °
