**UNIVERSIDAD CÉSAR VALLEJO**

**ESCUELA PROFESIONAL DE INGENIERÍA CIVIL**

Diseño de la infraestructura para el mejoramiento del servicio  
educativo de la I.E. N°10797 Micaela Bastidas, José Leonardo Ortiz –  
Chiclayo 2021

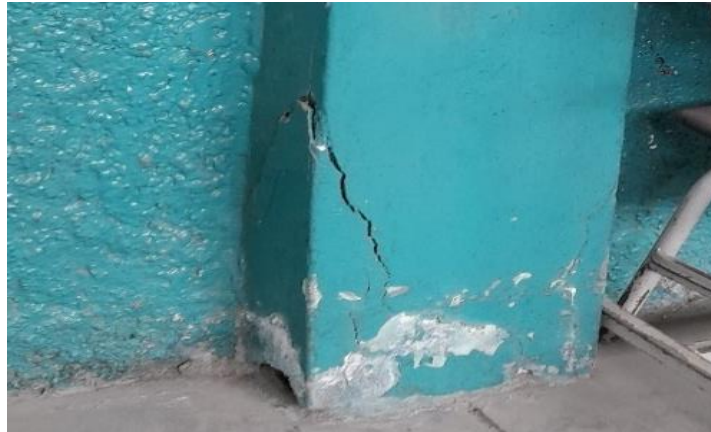
Figura 3. Grieta en elemento estructural – Pabellón 01

- Se reconoce la presencia de grietas en los elementos estructurales verticales debido a las condiciones ambientales (humedad), presencia de salitre, dimensionamiento sin diseño para solicitaciones sísmicas y de servicio, y antigüedad de la estructura.

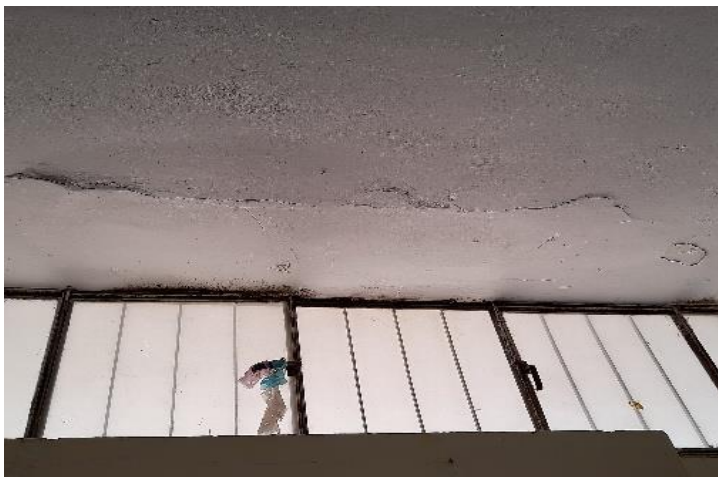
Figura 5. Agrietamiento en losa aligerada – Pabellón 01

- Agrietamiento y desprendimiento de cara inferior de losa aligerada a causa de la humedad generada por las aguas pluviales que recibe y se empozan sobre la losa aligerada.

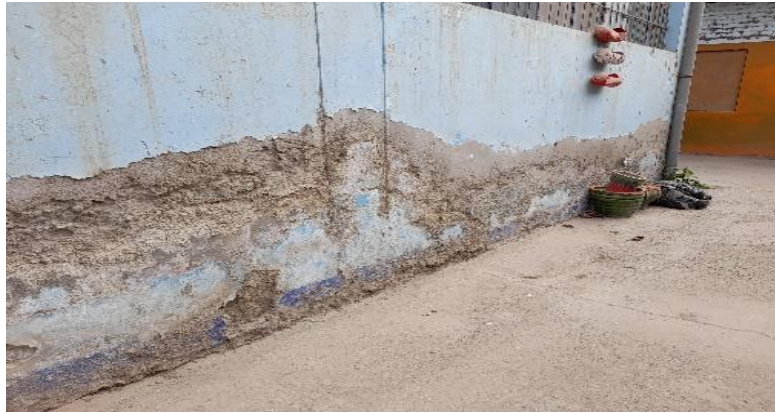
Figura 9. Problemas de capilaridad en muro – Pabellón 03

- Se reconoce la presencia de grietas en los elementos estructurales verticales debido a las condiciones ambientales (humedad), presencia de salitre, dimensionamiento sin diseño para solicitaciones sísmicas y de servicio, y antigüedad de la estructura.

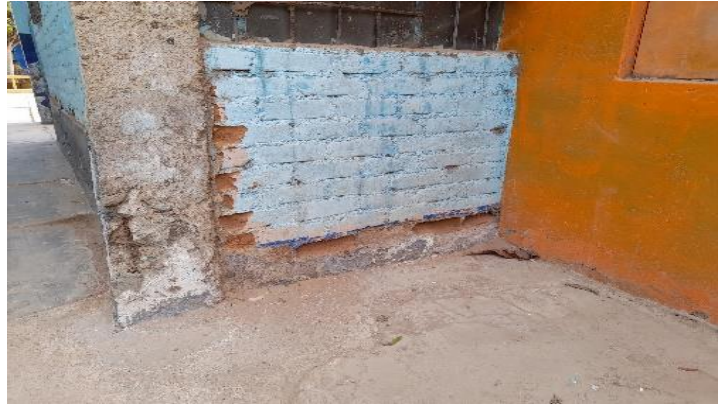
Figura 12. Muro y columna en mal estado – Pabellón 04

- Se reconoce la presencia de grietas en los elementos estructurales verticales y horizontales debido a las condiciones ambientales (humedad), presencia de salitre, dimensionamiento sin diseño para solicitaciones sísmicas y de servicio, y antigüedad de la estructura. Asimismo, se puede observar el refuerzo expuesto a la intemperie y oxidado.

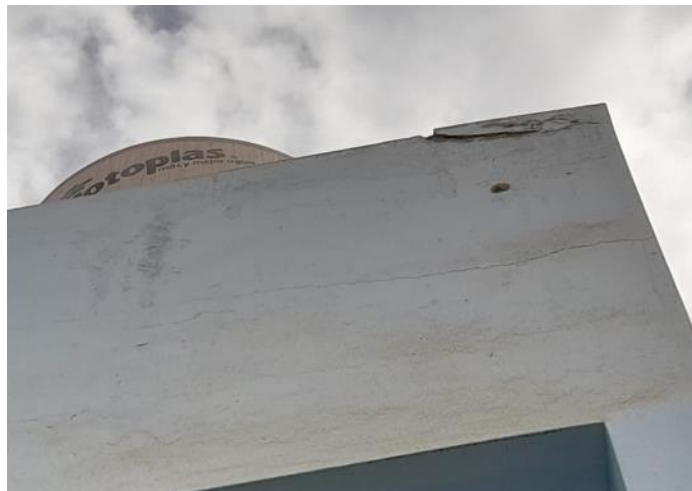
Figura 18. Fractura de tanque elevado

- Se identificaron grietas en muros del tanque contenedor del recurso hídrico, lo cual representa un peligro latente para este tipo de estructura.
- Se han roto fragmentos de los elementos estructurales con el fin de situar una reja soldándola al acero de refuerzo, lo cual es totalmente erróneo y se atenta contra la resistencia de la estructura resistente.

- Actualmente no se encuentra en funcionamiento debido al riesgo que este representa y por errores técnicos.

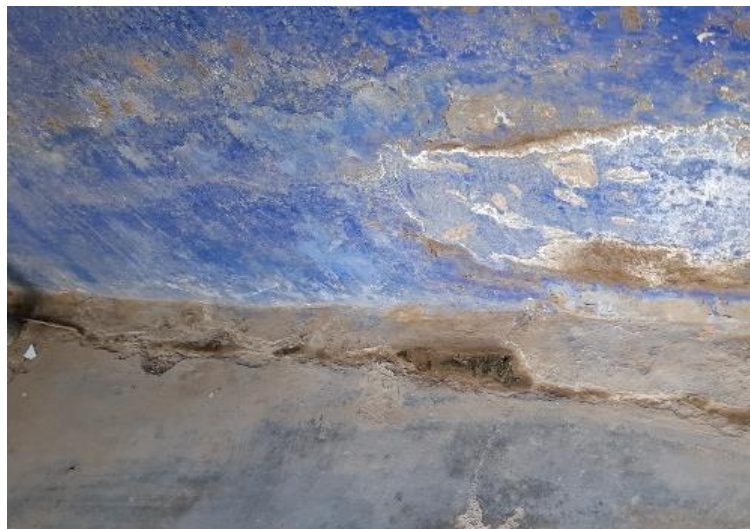
Figura 25. Muro con problemas de salitre - Biblioteca

- El sistema es inapropiado para la categoría y zona sísmica de la edificación de acuerdo a la E.030, Tabla N°6.
- No se tiene registro alguno de la resistencia a la compresión del concreto ( $f_c$ ) existente y sumado a que la construcción del mismo se ha hecho sin supervisión profesional y la antigüedad del mismo, cabe una gran posibilidad de que esta resistencia no se encuentre dentro de lo estipulado por la normativa.
- Se reconoce la presencia de grietas en las columnas debido a las condiciones ambientales (humedad), presencia de salitre, dimensionamiento sin diseño para solicitaciones sísmicas y de servicio, y antigüedad de la estructura.
- Se identifican fisuras en muros portantes, lo cual representa un peligro.
- Se reconoce muros desgastados a causa de la oxidación de ladrillos, en la parte exterior de los mismos.

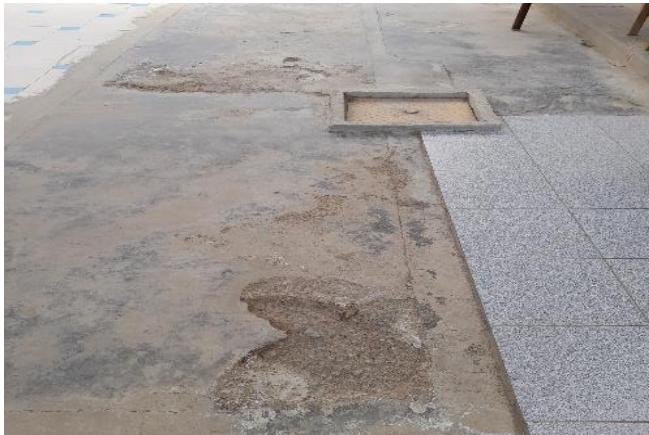
Figura 34. Paños en mal estado - Patio

- Espacios conformados por paños de concreto simple.
- No se tiene registro alguno de la resistencia a la compresión del concreto ( $f'c$ ) existente y sumado a que la construcción del mismo se ha hecho sin supervisión profesional y la antigüedad del mismo, cabe una gran posibilidad de que esta resistencia no se encuentre dentro de lo estipulado por la normativa.
- Se identifica la presencia de fisuras, grietas y fracturas en los paños debido a las condiciones ambientales (humedad), presencia de salitre, dimensionamiento sin diseño para solicitudes sísmicas y de servicio, y antigüedad de la estructura.

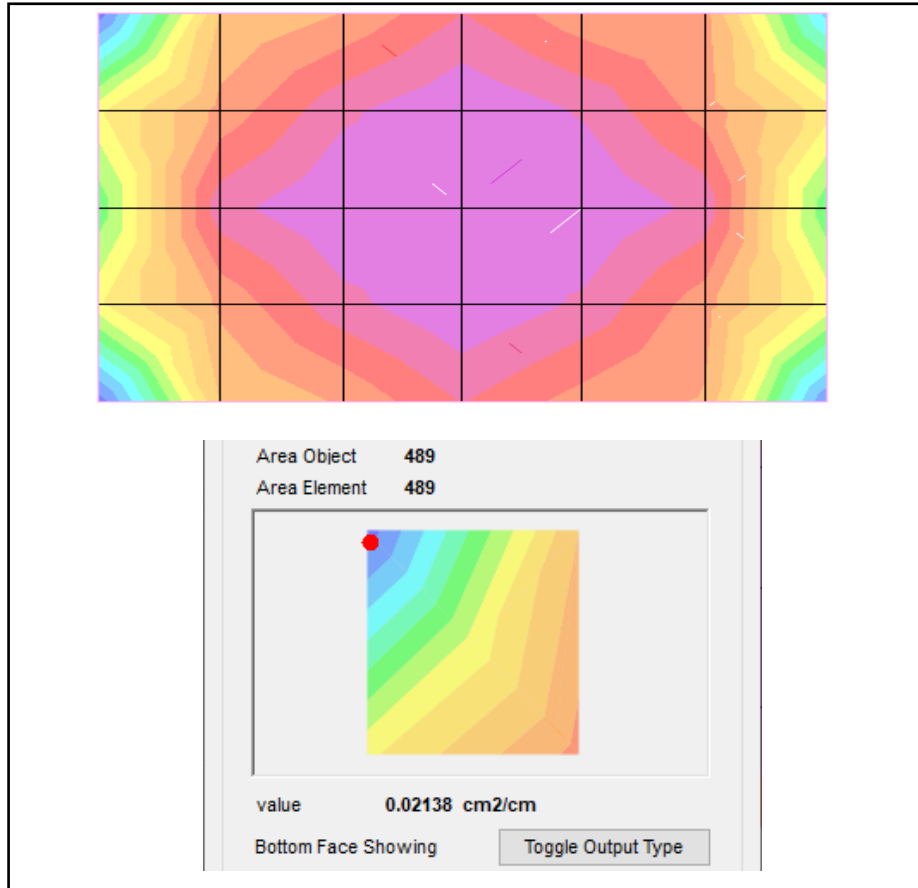
Figura 166. Refuerzo longitudinal (Ast1) ambas caras – fondo cisterna

$$A_s = 2.14 \text{ cm}^2$$
