UNIVERSIDAD CÉSAR VALLEJO

FACULTAD DE INGENIERÍA Y ARQUITECTURA
ESCUELA PROFESIONAL DE INGENIERÍA CIVIL

“Influencia del envejecimiento de tuberías en la existencia de fugas de la red de agua potable Sector II-A, Juliaca 2022”

TESIS PARA OBTENER EL TÍTULO PROFESIONAL DE:

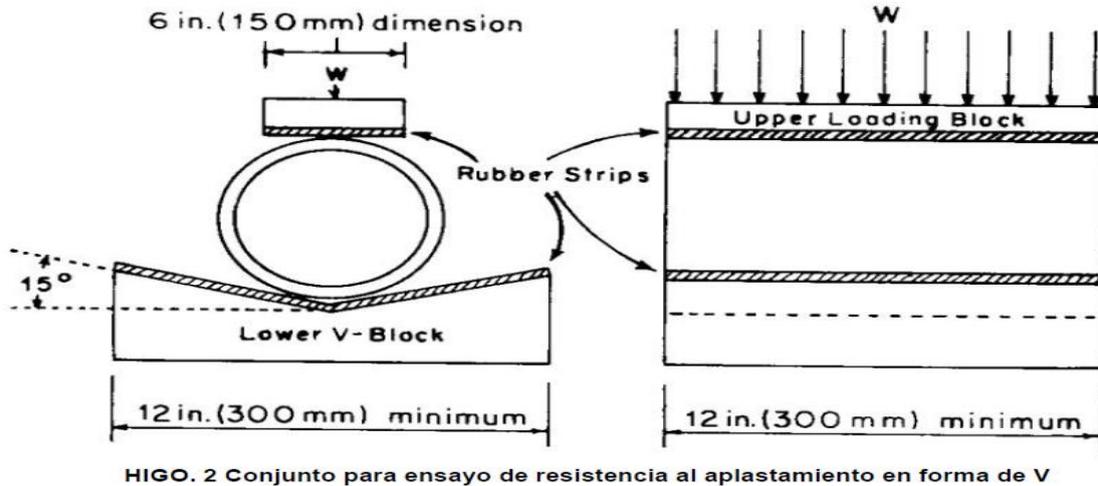
Figura 1. Conjunto para ensayo de resistencia al aplastamiento

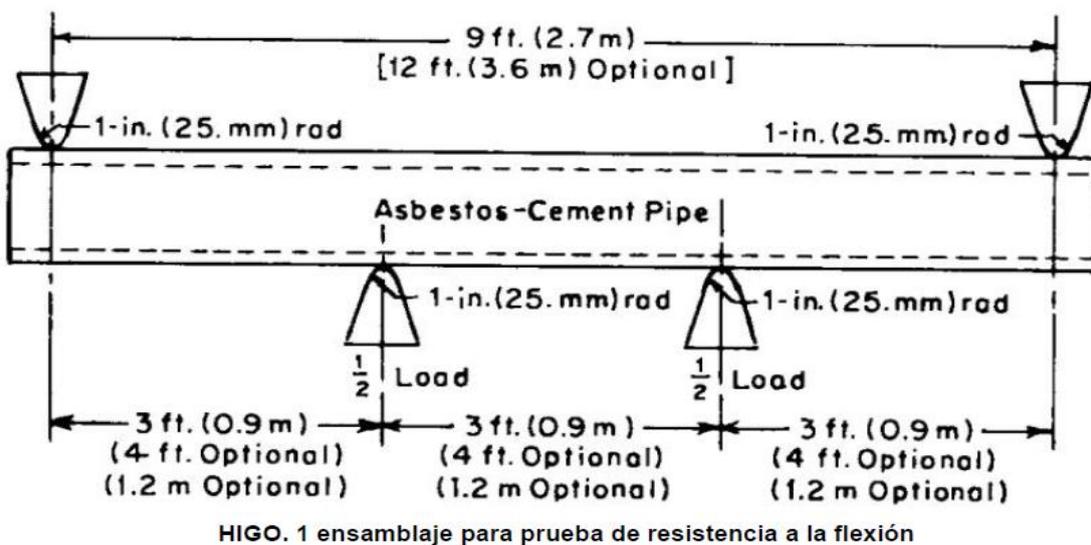
Resistencia a la flexión es la competencia de una tubería estándar de sección longitudinal para soportar cargas externas que se sostienen en la tubería transversalmente a su eje longitudinal e inducir la flexión, dicho nivel de resistencia demandado por las especificaciones afianza resistencias mínimas que resistirán satisfactoriamente la intensidad de las cargas de flexión transversales que normalmente se detectan durante la operacionalización en campo (American Society for Testing & Materials, 2002, p. 2).

Figura 2. Ensamblaje para prueba de resistencia a la flexión

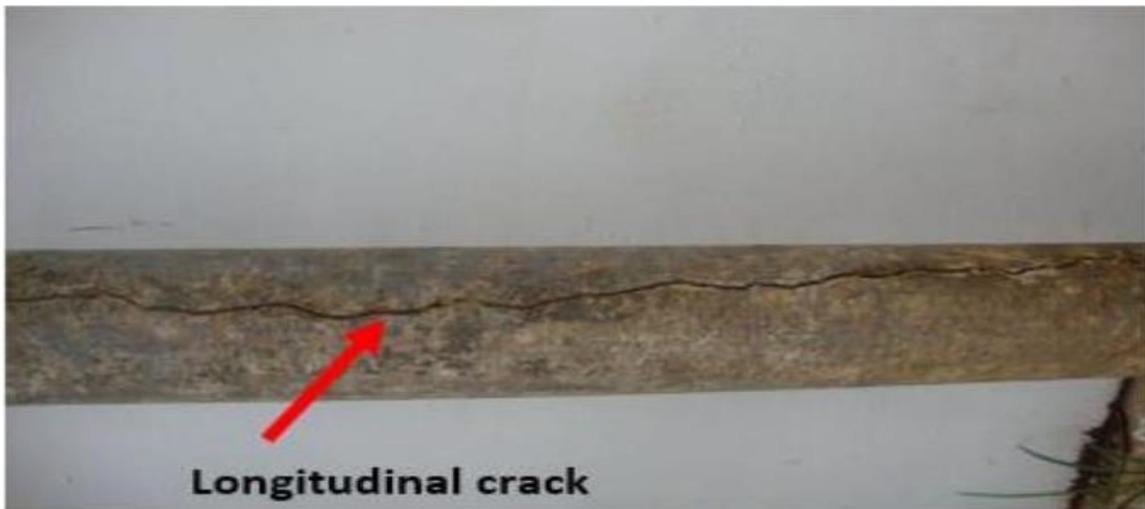
Figura 3. Grieta longitudinal en tubería

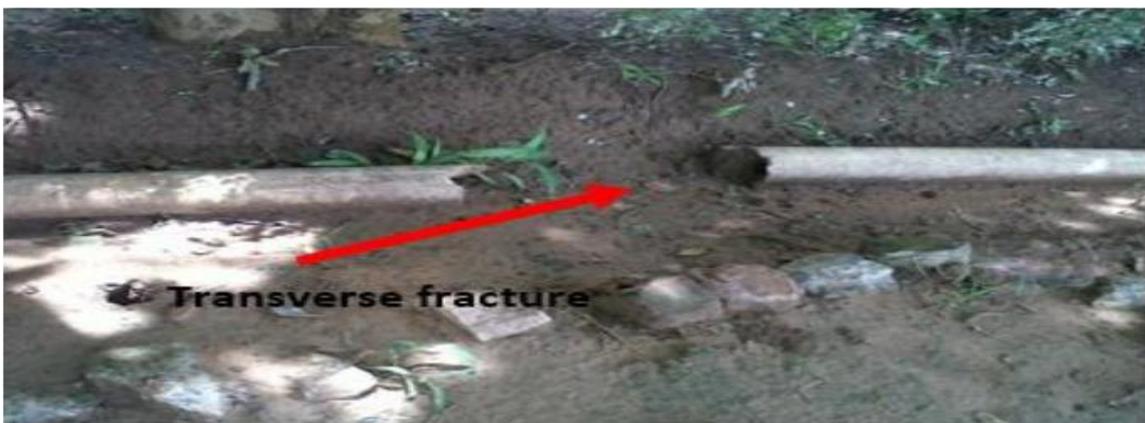
Figura 4. Tubería fracturada transversalmente

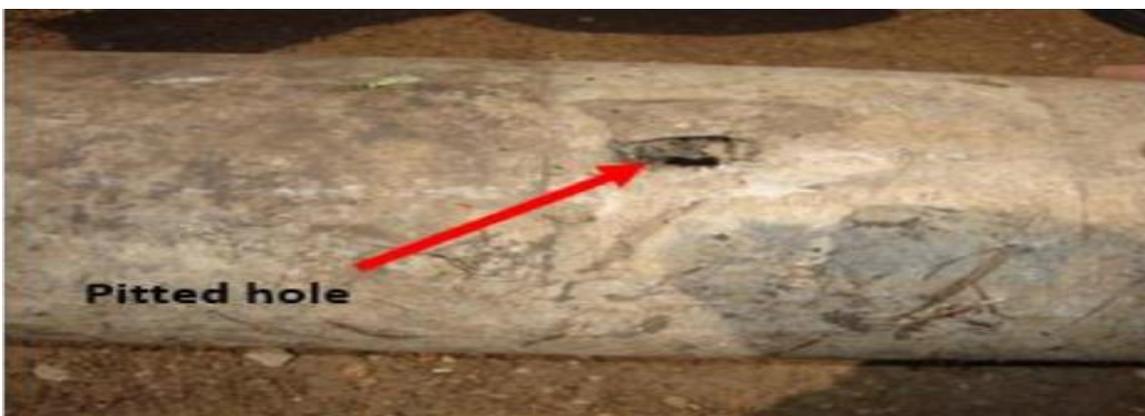
Figura 5. Agujero picado en tubería

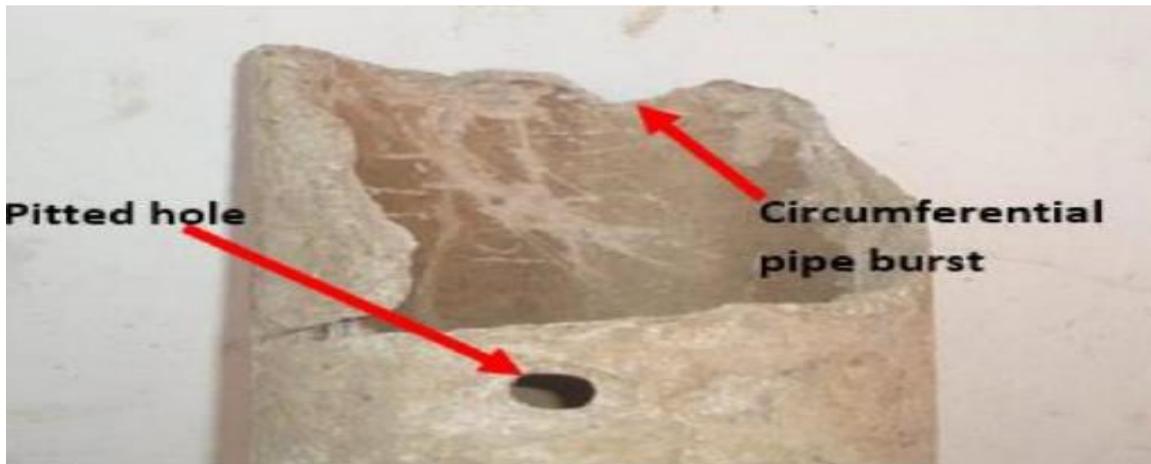
Figura 6. Rotura de tubería circunferencial

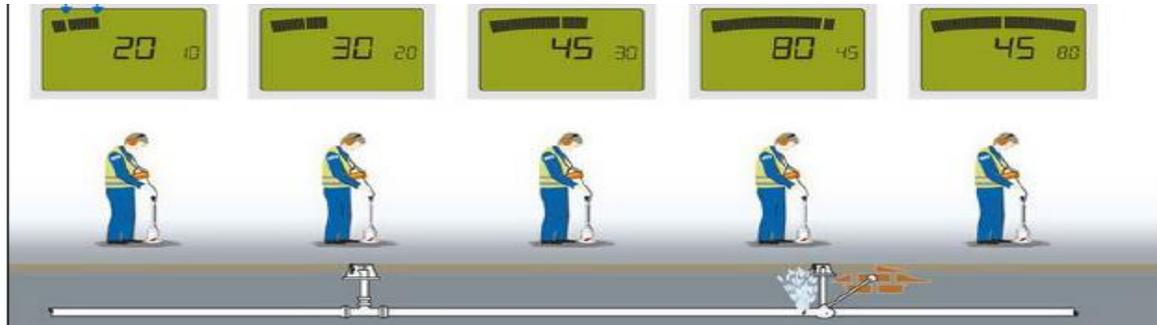
Figura 7. Detección acústica mediante Geófono

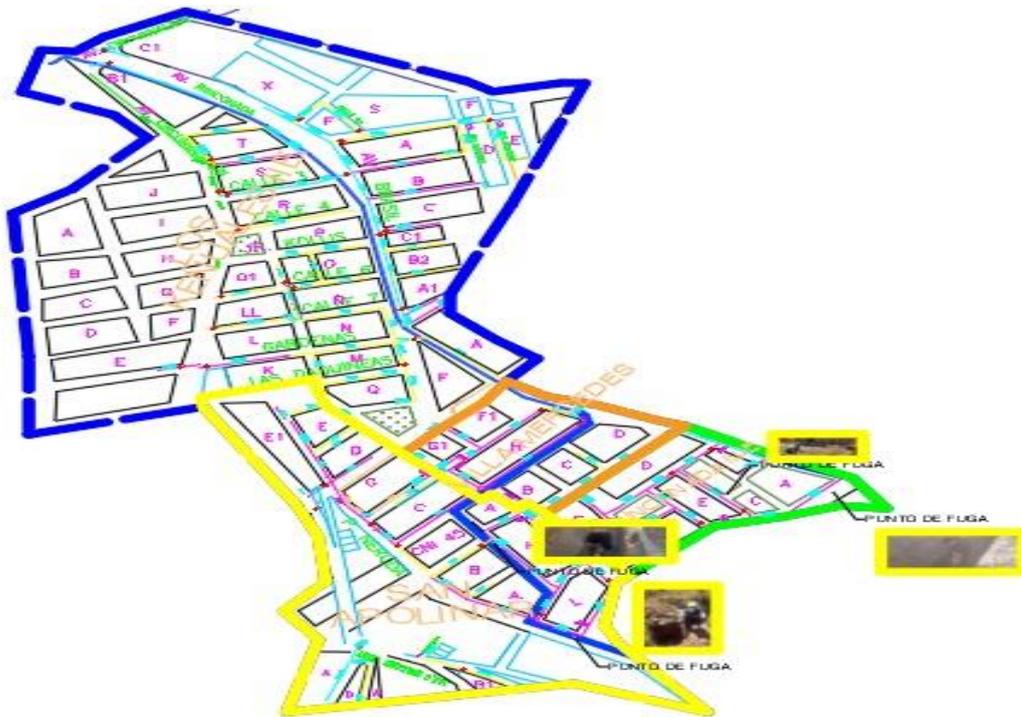
Figura 8. Red de abasto de agua potable del Sector II-A

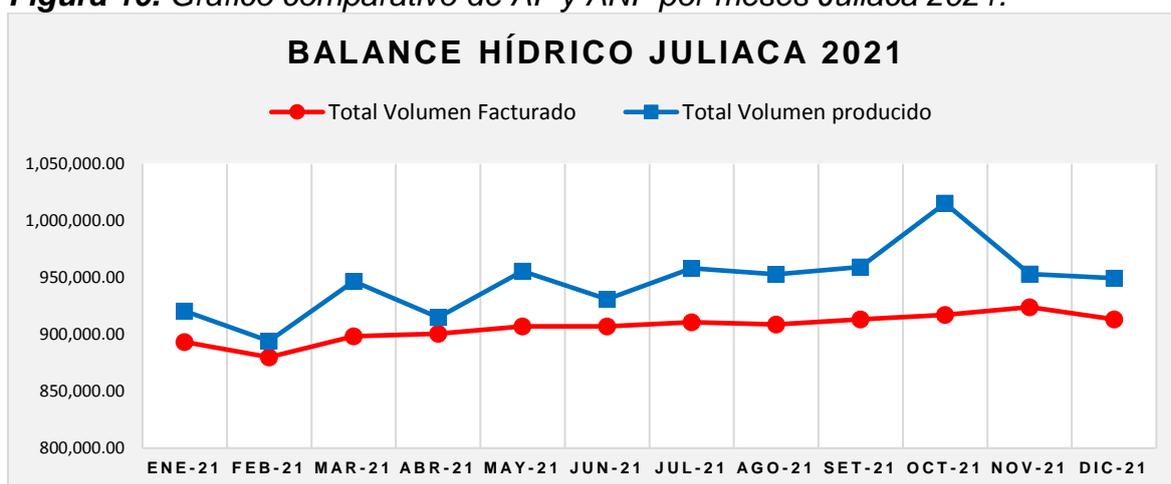
Figura 10. Gráfico comparativo de AF y ANF por meses Juliaca 2021.

DESCRIPCIÓN: El volumen de agua no facturada en la ciudad de Juliaca del año 2021 representa el 4.21% respecto al total volumen producido, así mismo se tiene una pérdida de volumen de agua promedio mensual de 39,815.88 m³/mes.

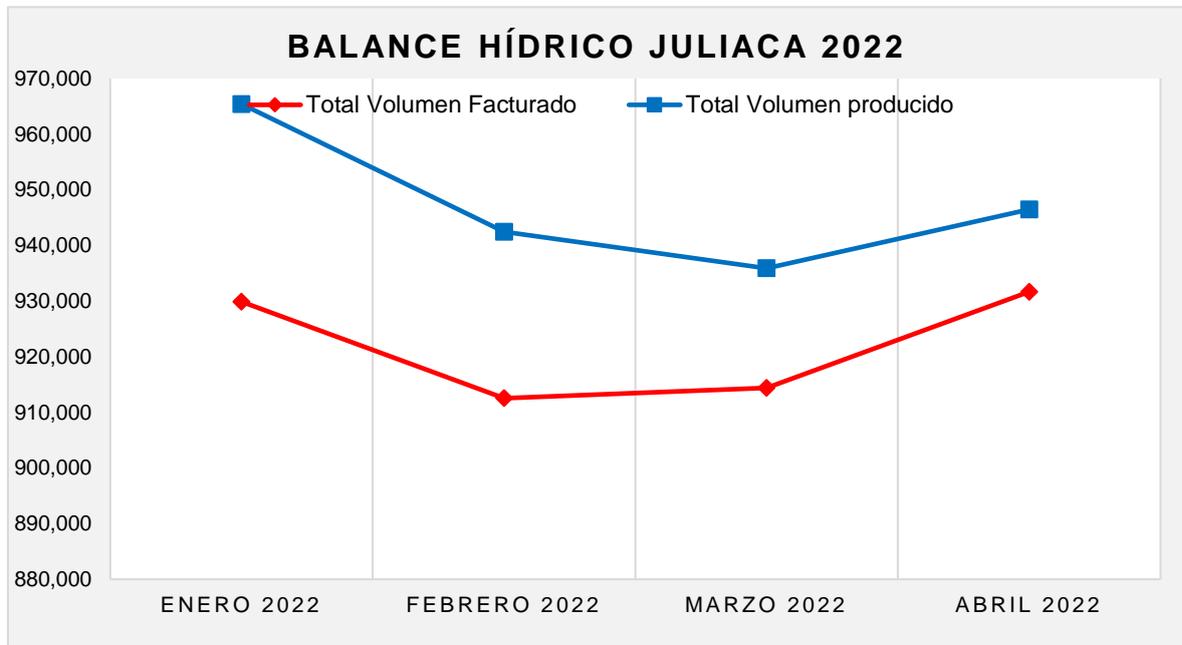
Figura 11. Gráfico comparativo de AF y ANF por meses Juliaca 2021.

DESCRIPCIÓN: El volumen de agua no facturada en la ciudad de Juliaca del año 2022 representa el 2.68% respecto al total volumen producido al mes de abril 2022, así mismo se tiene una pérdida de volumen de agua promedio mensual de 25,441.00 m³/mes.

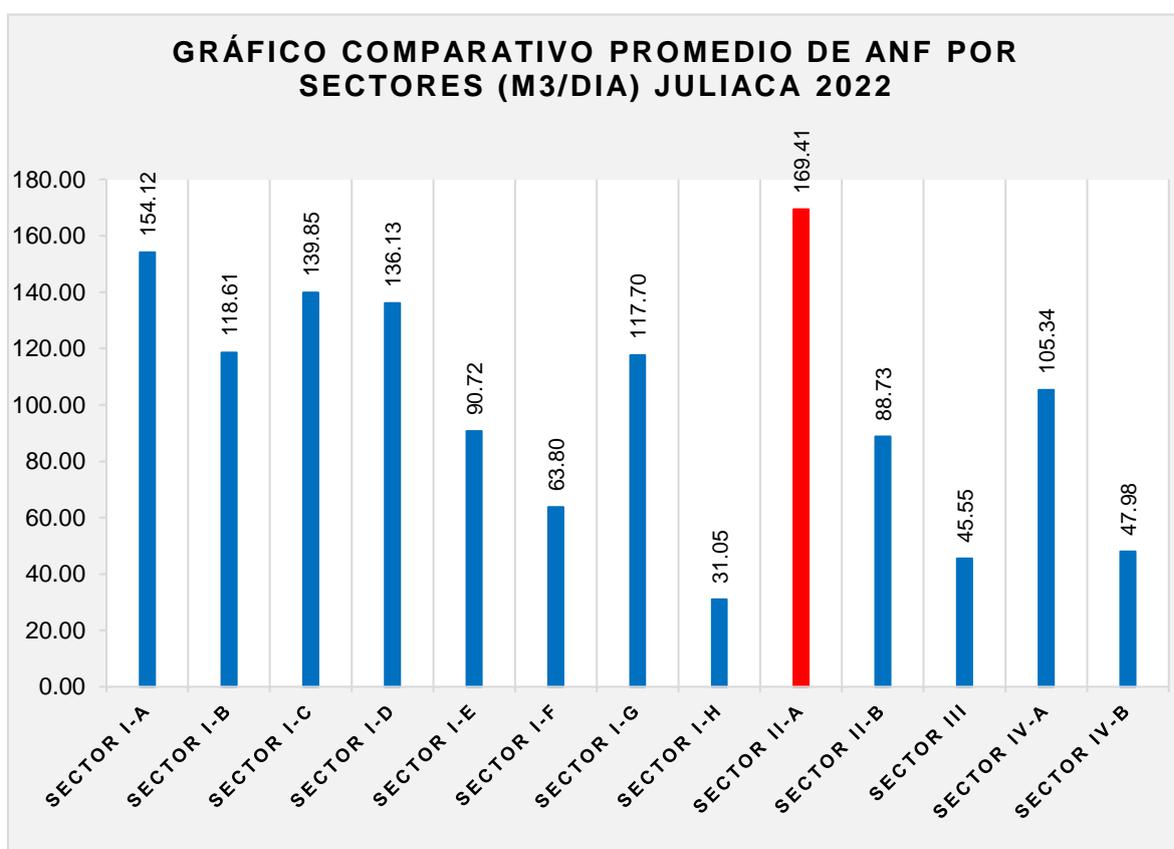
Figura 12. Gráfico comparativo promedio de ANF por sectores, Juliaca 2022.

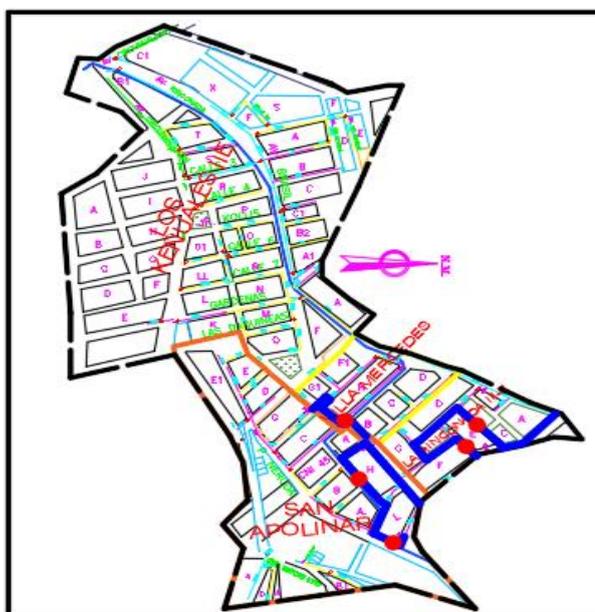
Figura 13. Gráfico del sector II-A Juliaca.

DESCRIPCIÓN: En el sector II-A de la ciudad de Juliaca se localizó 5 puntos en los que se evidencio la existencia de fugas en tuberías de asbesto de cemento y en tuberías de PVC no se presenció ni localizo la existencia de fugas.

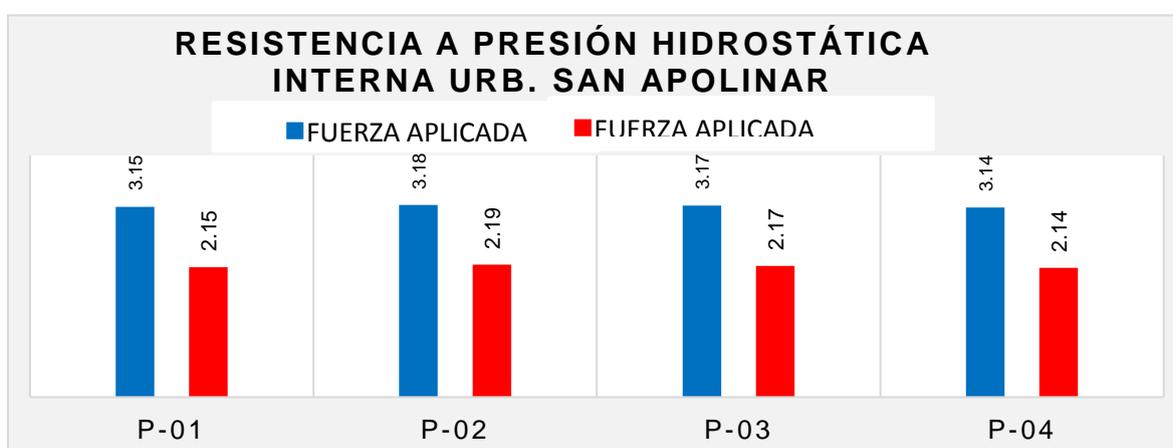
Figura 14. Gráfico comparativo de resistencia a la presión hidrostática interna en la urb. San Apolinar.

DESCRIPCIÓN: En el sector II-A de la ciudad de Juliaca urbanización San Apolinar se localizó 1 punto en los que se evidencio la existencia de fugas en tubería de asbesto de cemento con una antigüedad de 44 años en el cual se efectuó el ensayo de resistencia a la presión hidrostática interna en el que se obtuvo una resistencia promedio de 2.163 Mpa el mismo que representa el 88.27% de la fuerza máxima.

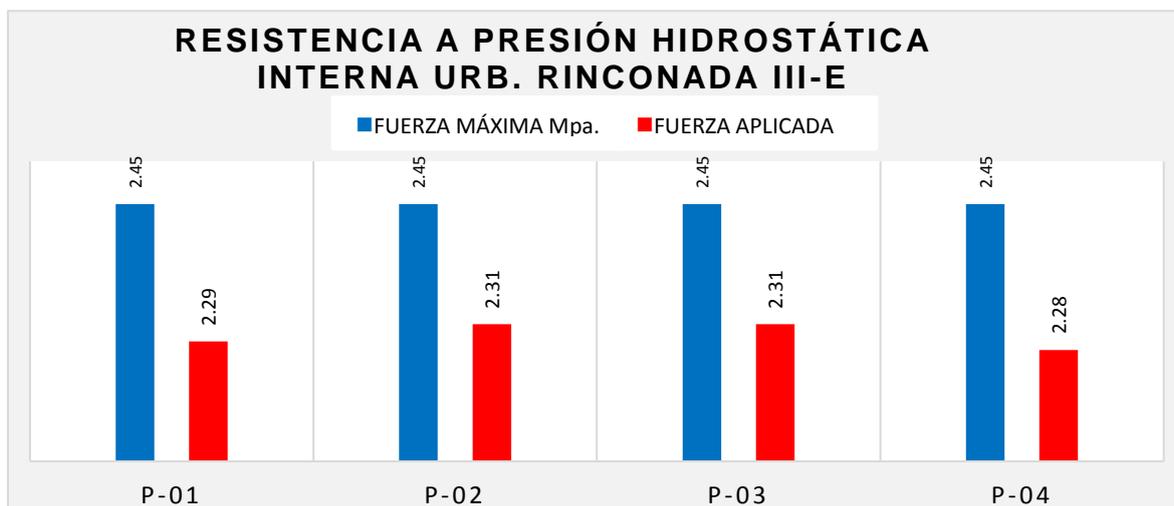
Figura 15. Gráfico comparativo de resistencia a la presión hidrostática interna en la urb. Rinconada III-E.

DESCRIPCIÓN: En el sector II-A de la ciudad de Juliaca urbanización Rinconada III-E se localizó 1 punto en los que se evidencio la existencia de fugas en tubería de asbesto de cemento con una antigüedad de 37 años en el cual se efectuó el ensayo de resistencia a la presión hidrostática interna en el que se obtuvo una resistencia promedio de 2.298 MPa el mismo que representa el 93.78% de la fuerza máxima.

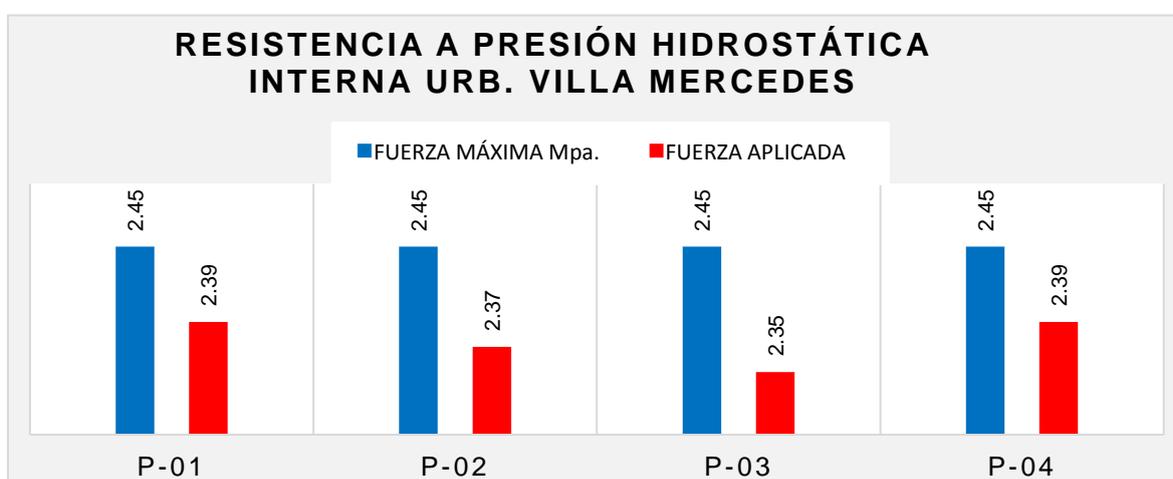
Figura 16. Gráfico comparativo de resistencia a la presión hidrostática interna en la urb. Villa Mercedes.

DESCRIPCIÓN: En el sector II-A de la ciudad de Juliaca urbanización Villa Mercedes se localizó 1 punto en los que se evidencio la existencia de fugas en tubería de asbesto de cemento con una antigüedad de 31 años en el cual se efectuó el ensayo de resistencia a la presión hidrostática interna en el que se obtuvo una resistencia promedio de 2.375 Mpa el mismo que representa el 96.94% de la fuerza máxima.

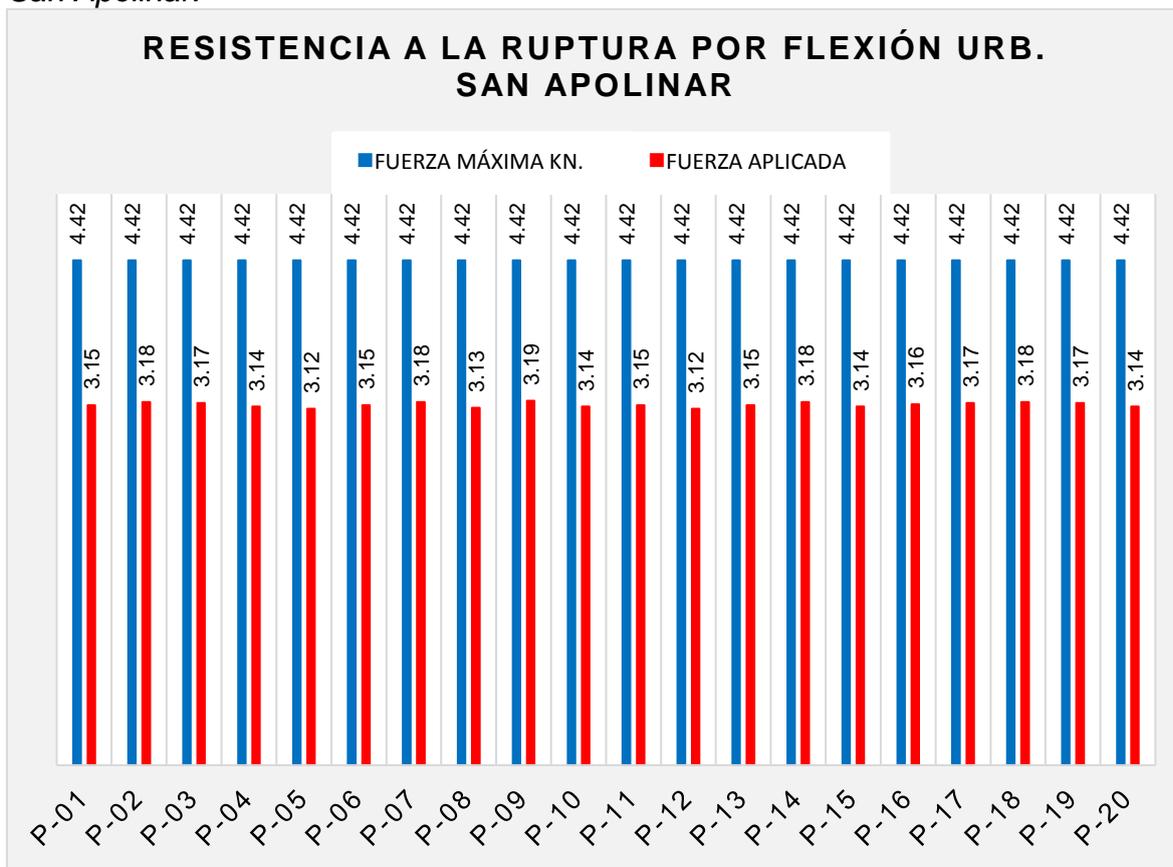
Figura 17. Gráfico comparativo de resistencia a la ruptura por flexión en la urb. San Apolinar.

DESCRIPCIÓN: En el sector II-A de la ciudad de Juliaca urbanización San Apolinar se localizó 2 punto en los que se evidencio la existencia de fugas en tubería de asbesto de cemento con una antigüedad de 44 años en el cual se efectuó el ensayo de resistencia a la flexión en el que se obtuvo una resistencia promedio de 3.156 KN el mismo que representa el 71.39% de la fuerza máxima.

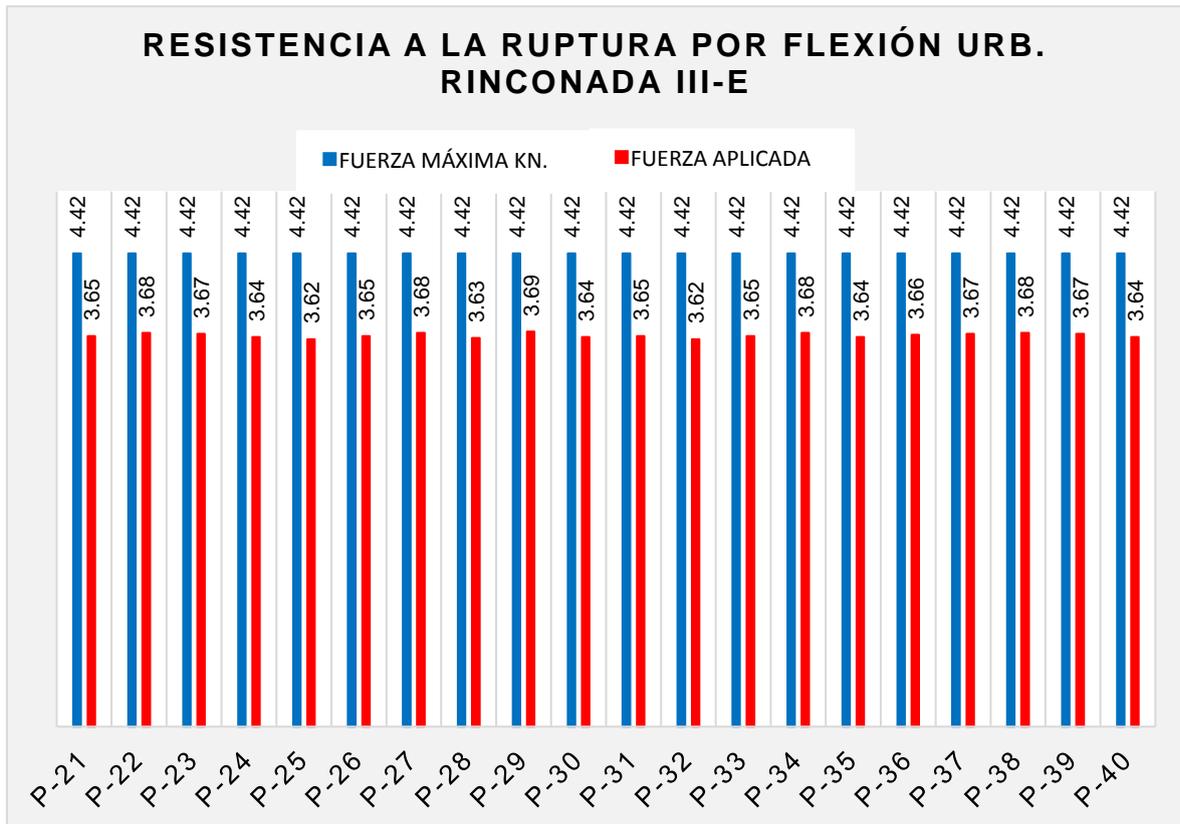
Figura 18. Gráfico comparativo de resistencia a la ruptura por flexión en la urb. Rinconada III-E.

DESCRIPCIÓN: En el sector II-A de la ciudad de Juliaca urbanización Rinconada III-E se localizó 1 punto en los que se evidencio la existencia de fugas en tubería de asbesto de cemento con una antigüedad de 37 años en el cual se efectuó el ensayo de resistencia a la flexión en el que se obtuvo una resistencia promedio de 3.656 KN el mismo que representa el 82.70% de la fuerza máxima

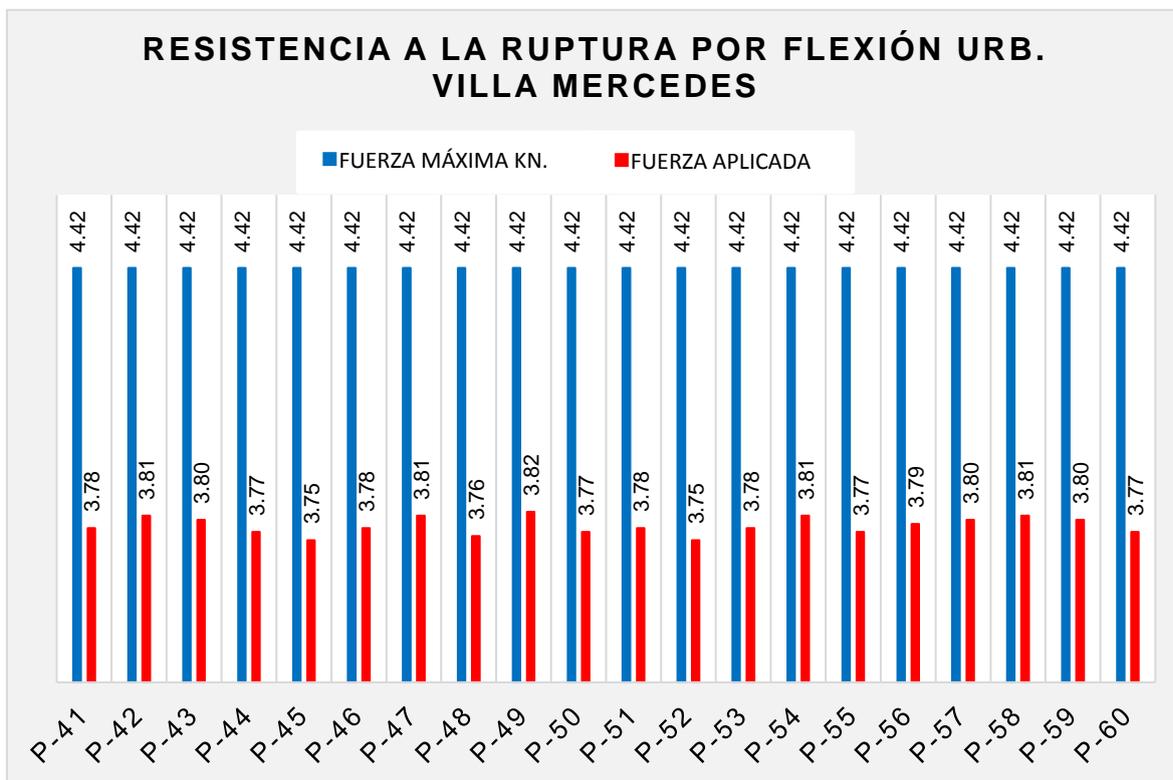
Figura 19. Gráfico comparativo de resistencia a la ruptura por flexión en la urb. Villa Mercedes.

DESCRIPCIÓN: En el sector II-A de la ciudad de Juliaca urbanización Villa Mercedes se localizó 1 punto en los que se evidencio la existencia de fugas en tubería de asbesto de cemento con una antigüedad de 31 años en el cual se efectuó el ensayo de resistencia a la flexión en el que se obtuvo una resistencia promedio de 3.786 KN el mismo que representa el 85.64% de la fuerza máxima

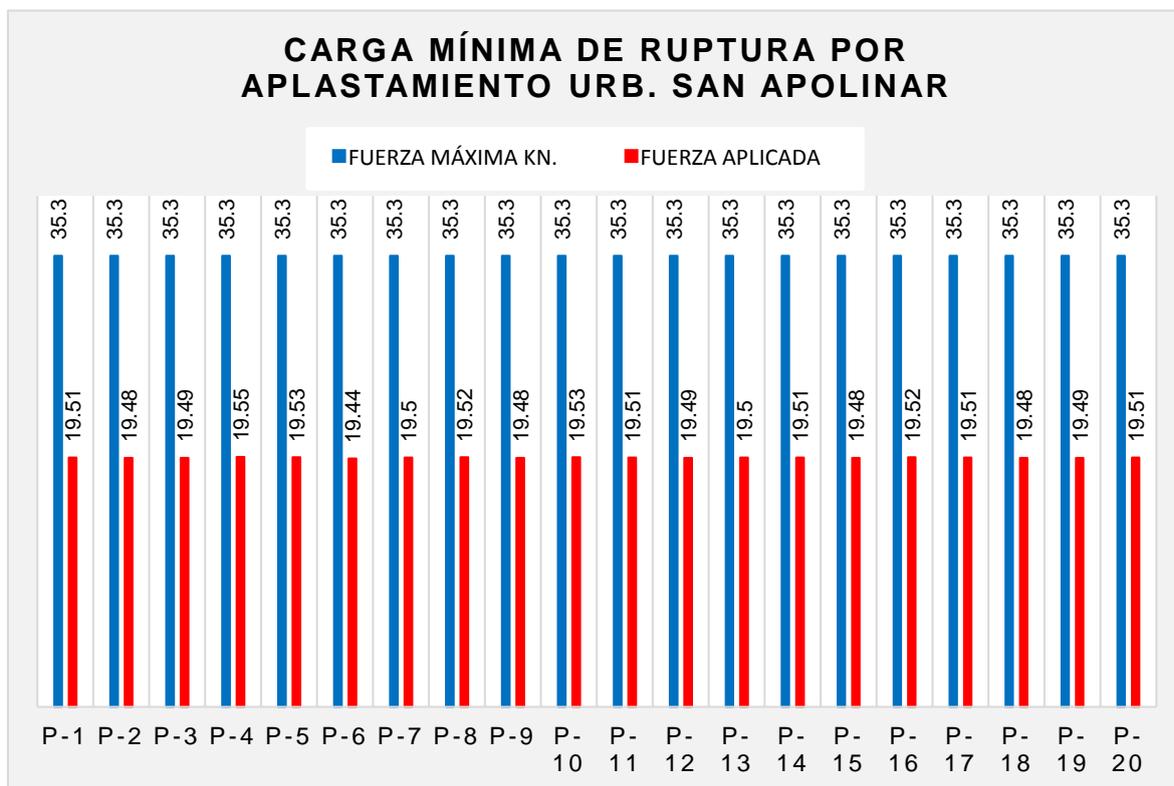
Figura 20. Gráfico comparativo de resistencia a la ruptura por aplastamiento en la urb. San Apolinar.

DESCRIPCIÓN: En el sector II-A de la ciudad de Juliaca urbanización San Apolinar se localizó 2 punto en los que se evidencio la existencia de fugas en tubería de asbesto de cemento con una antigüedad de 44 años en el cual se efectuó el ensayo de resistencia a la flexión en el que se obtuvo una resistencia promedio de 19.502 KN el mismo que representa el 55.25% de la fuerza máxima.

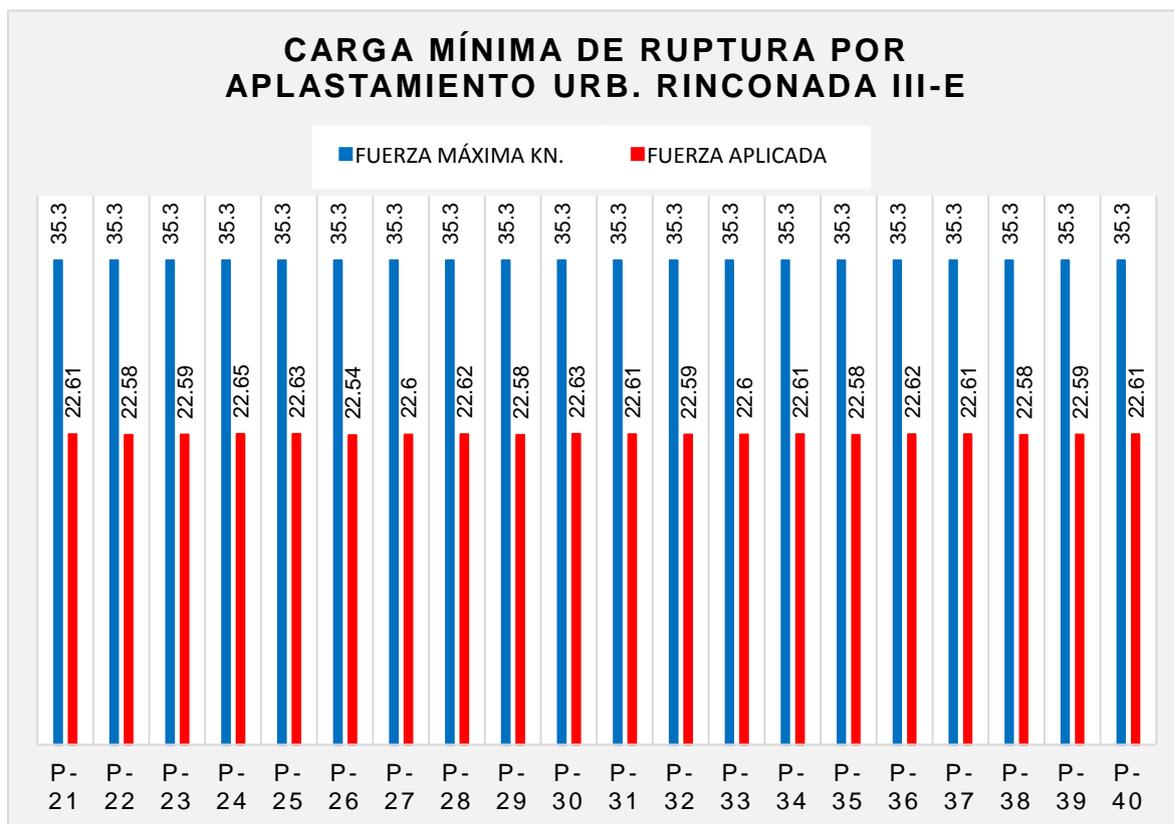
Figura 21. Gráfico comparativo de resistencia a la ruptura por aplastamiento en la urb. Rinconada III-E.

DESCRIPCIÓN: En el sector II-A de la ciudad de Juliaca urbanización Rinconada III-E se localizó 1 punto en los que se evidencio la existencia de fugas en tubería de asbesto de cemento con una antigüedad de 37 años en el cual se efectuó el ensayo de resistencia a la flexión en el que se obtuvo una resistencia promedio de 22.602 KN el mismo que representa el 64.03% de la fuerza máxima

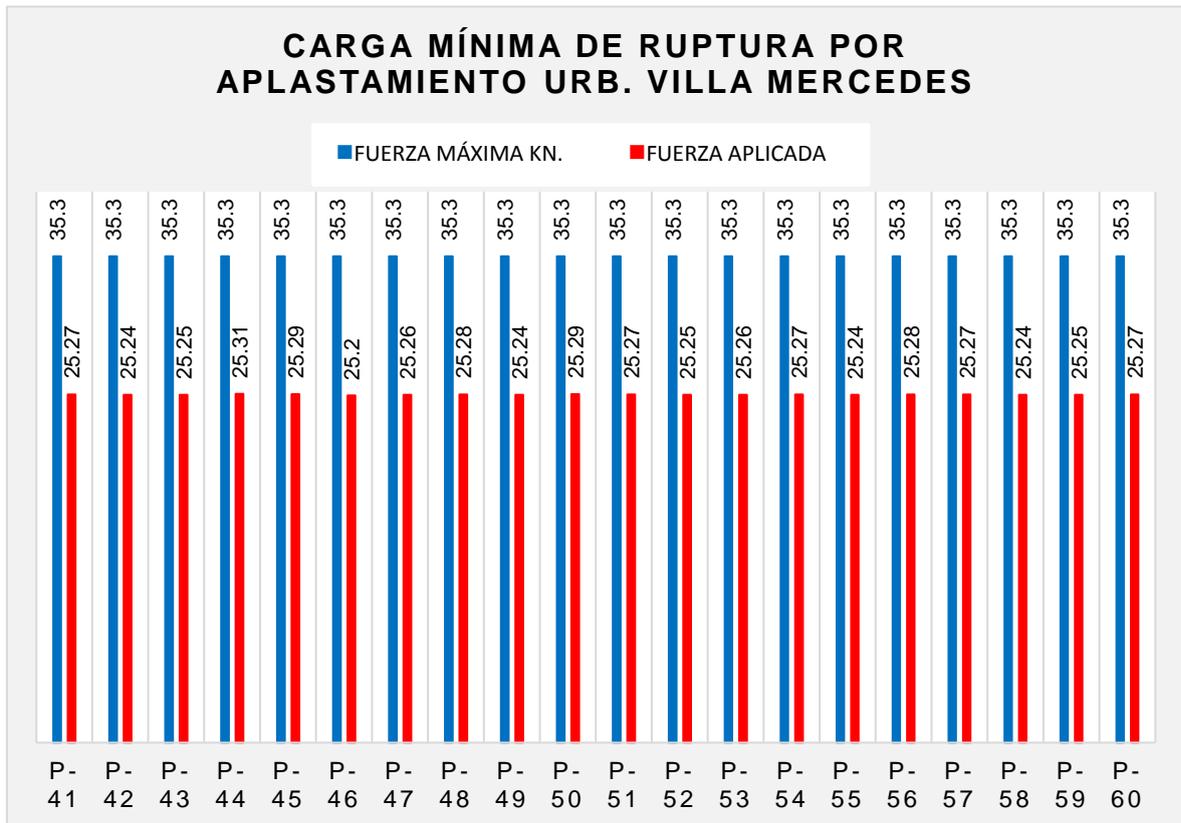
Figura 22. Gráfico comparativo de resistencia a la ruptura por aplastamiento en la urb. Villa Mercedes.

DESCRIPCIÓN: En el sector II-A de la ciudad de Juliaca urbanización Villa Mercedes se localizó 1 punto en los que se evidencio la existencia de fugas en tubería de asbesto de cemento con una antigüedad de 31 años en el cual se efectuó el ensayo de resistencia a la flexión en el que se obtuvo una resistencia promedio de 25.262 KN el mismo que representa el 71.56% de la fuerza máxima

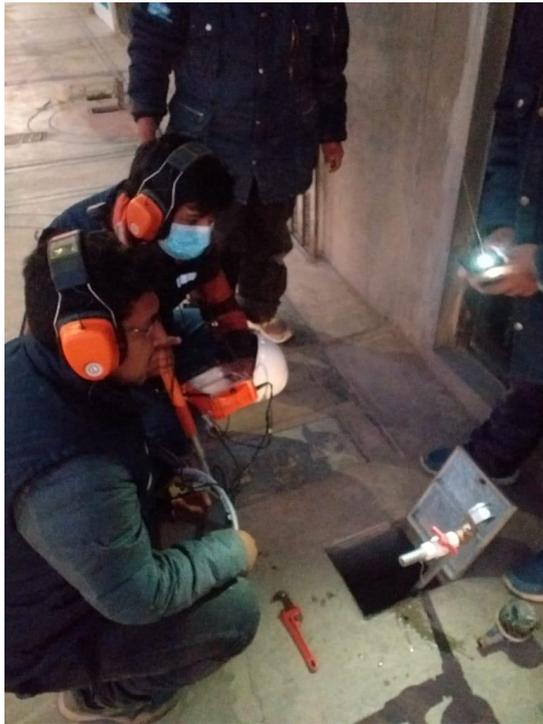
FOTOGRAFÍA 05: Localización de fugas con geófono urb. San Apolinar.
FUENTE: Elaboración propia.

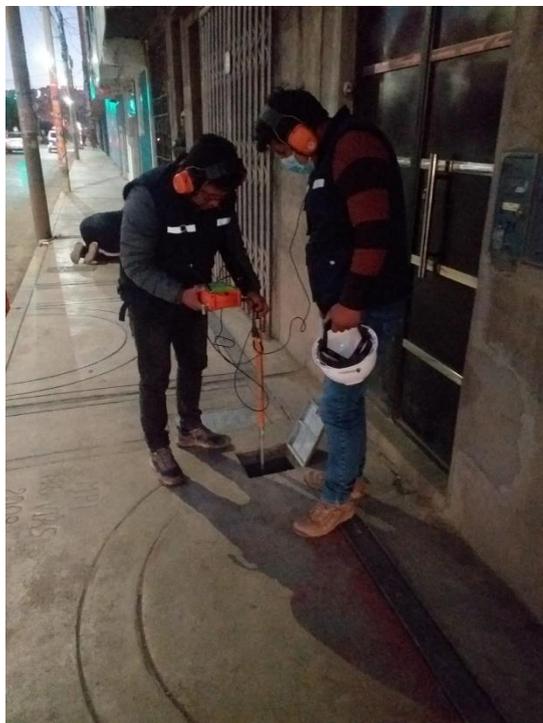
FOTOGRAFÍA 06: Localización de fugas con geófono urb. San Apolinar.
FUENTE: Elaboración propia.

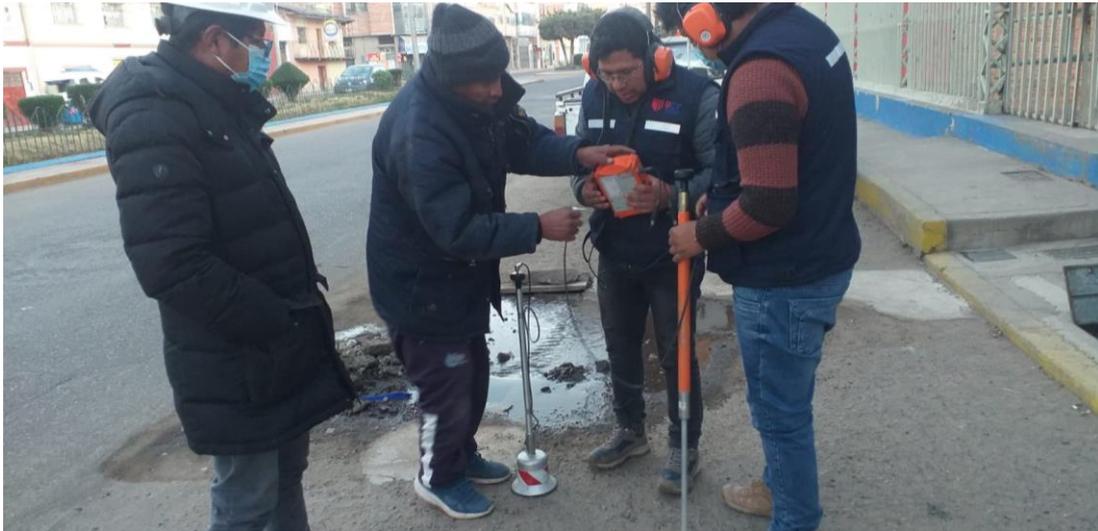
FOTOGRAFÍA 07: Localización de fugas con geófono urb. Rinconada III-E.

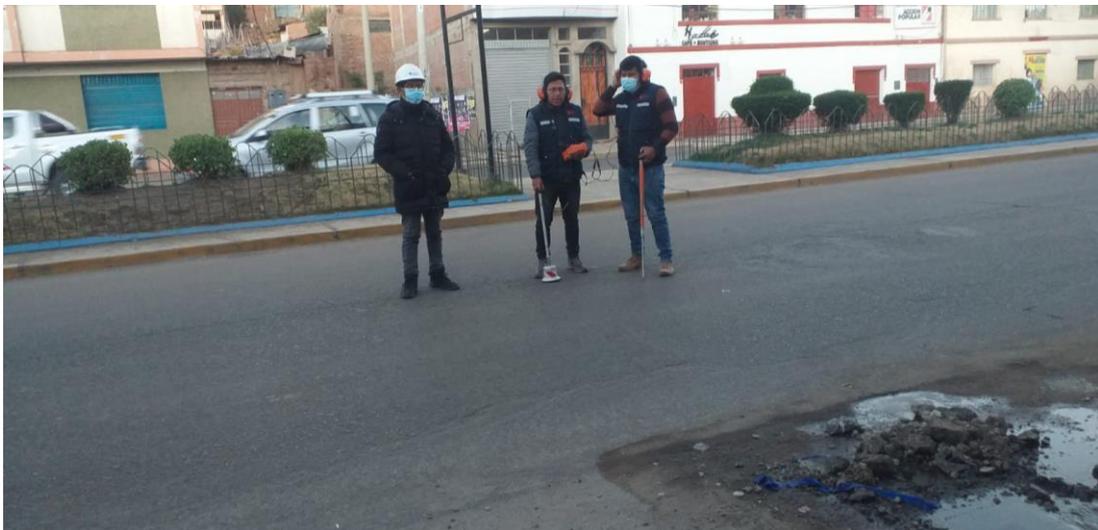
FOTOGRAFÍA 08: Localización de fugas con geófono urb. Rinconada III-E.

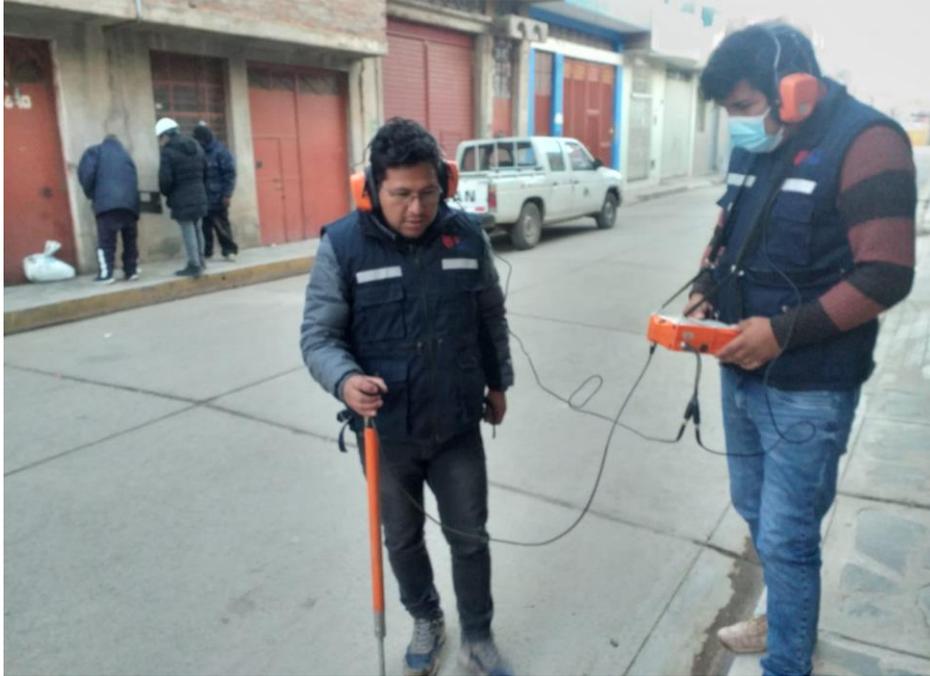
FOTOGRAFÍA 09: Localización de fugas con geófono urb. Villa Mercedes.
FUENTE: Elaboración propia.

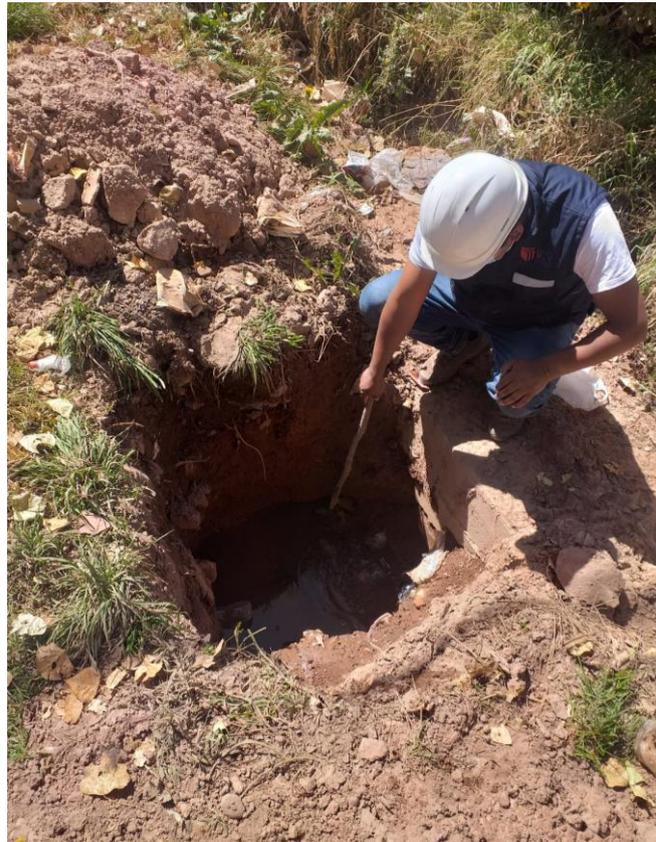
FOTOGRAFÍA 10: Identificación de tipo de tuberías urb. San Apolinar.
FUENTE: Elaboración propia.

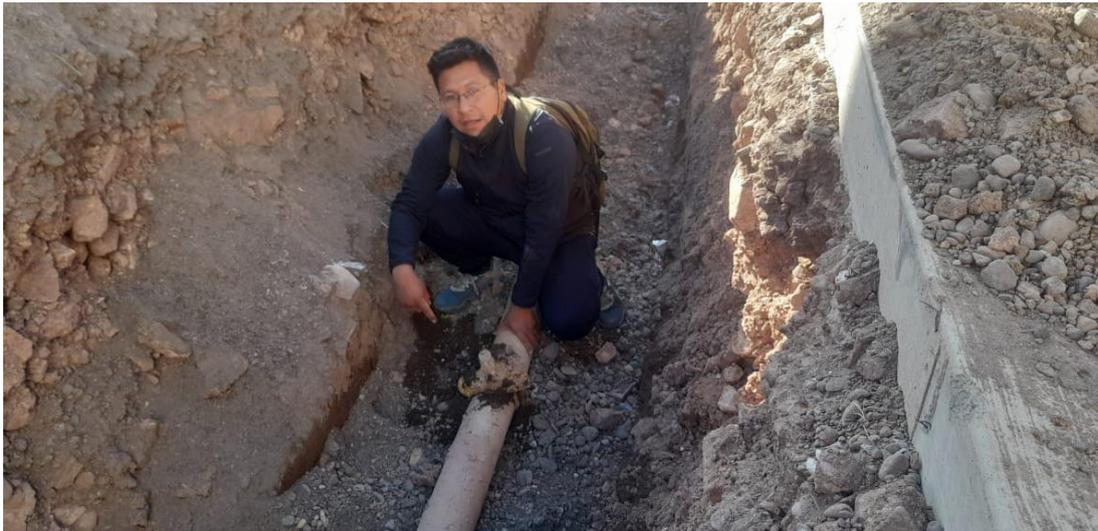
FOTOGRAFÍA 11: Identificación de tipo de tuberías urb. Villa Mercedes.

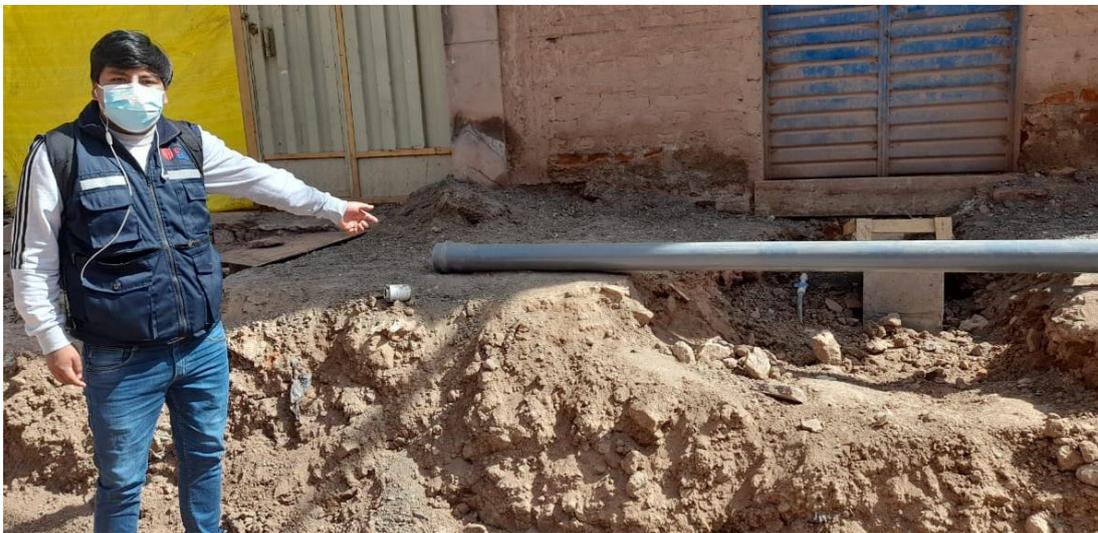
FOTOGRAFÍA 12: Identificación de tipo de tuberías urb. Rinconada III-E.

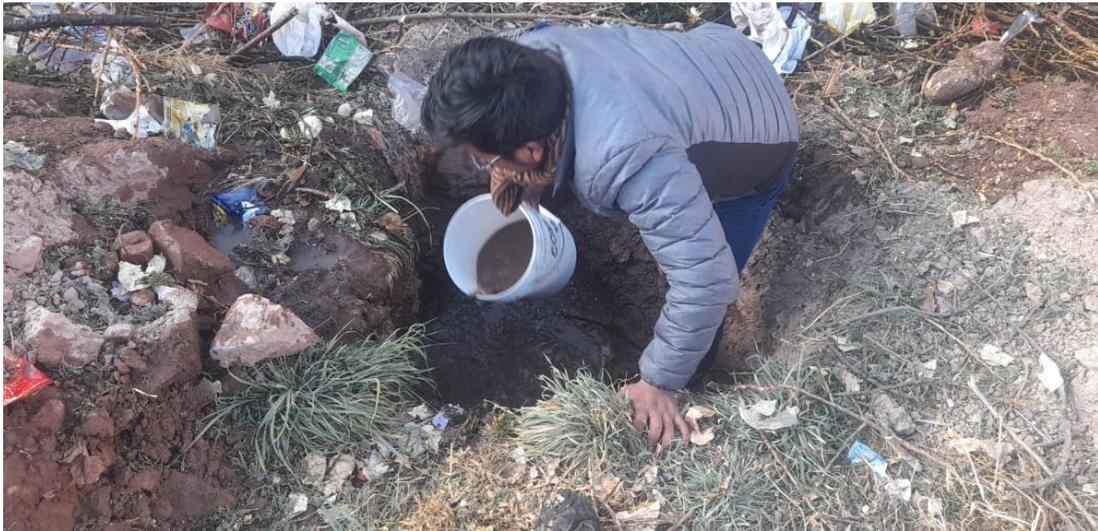
FOTOGRAFÍA 13: Aforo volumétrico de fugas de agua.

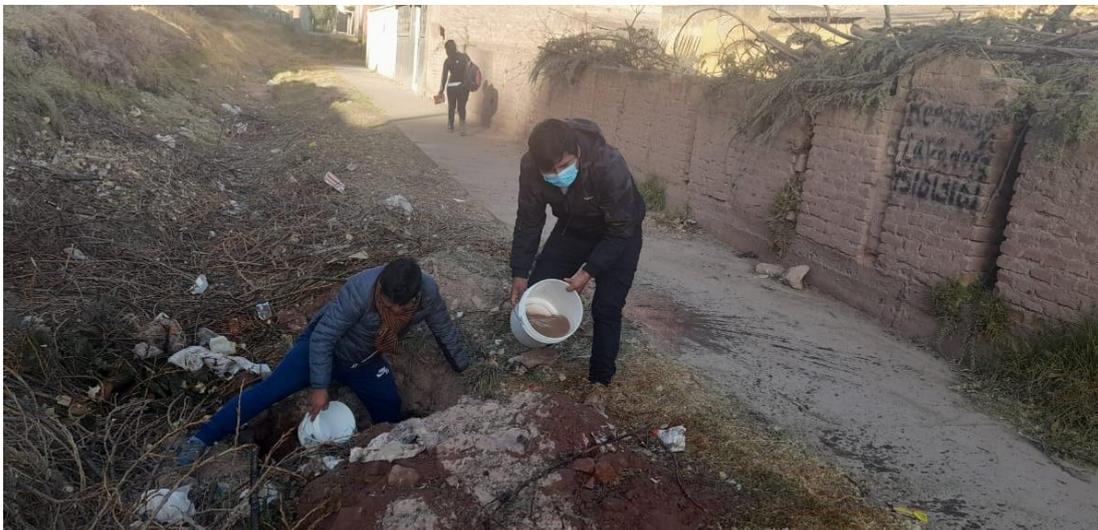
FOTOGRAFÍA 14: Aforo volumétrico de fugas de agua

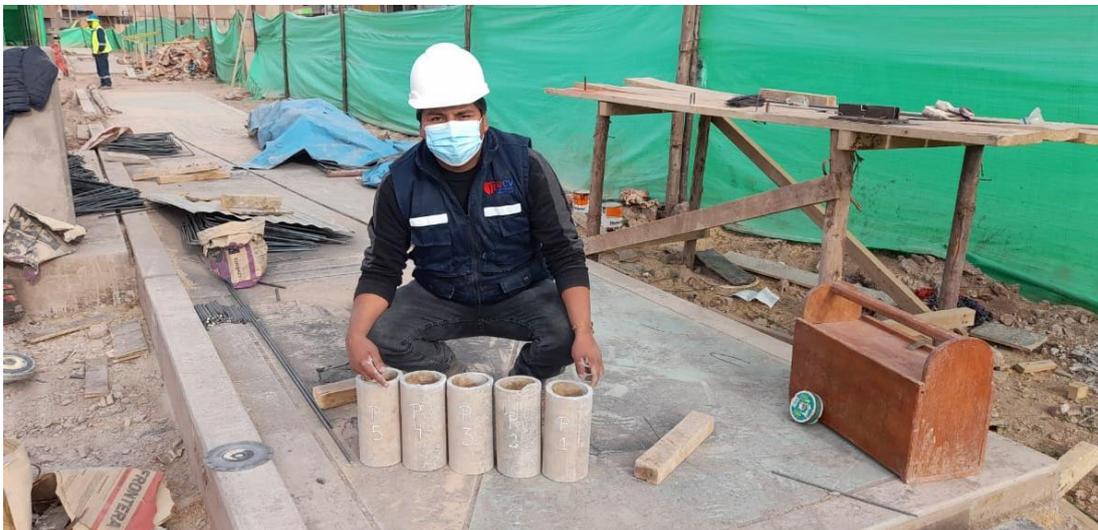
FOTOGRAFÍA 16: Probetas para la ejecución de ensayos por aplastamiento.

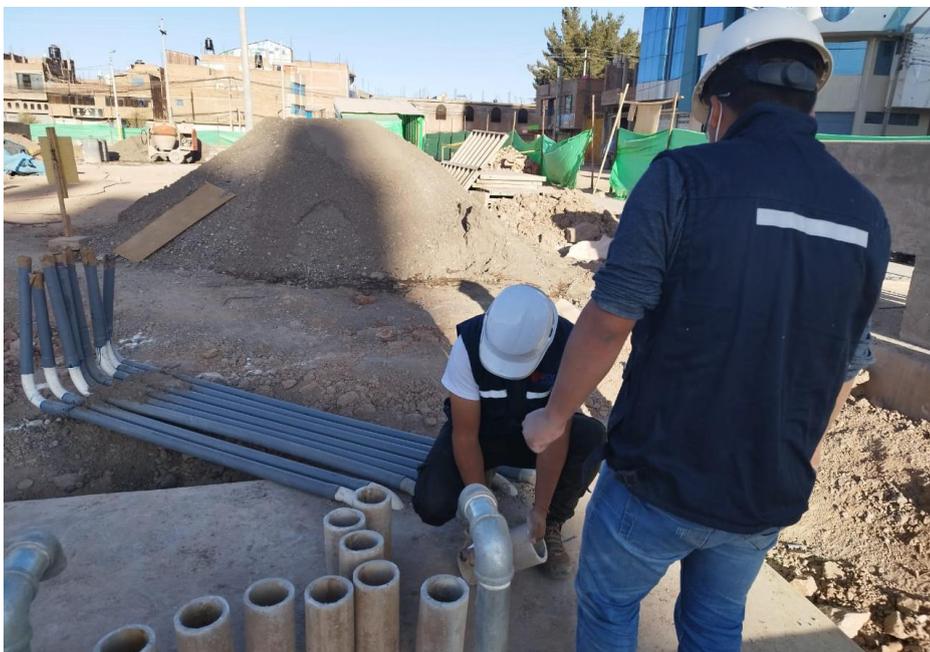
FOTOGRAFÍA 18: Probetas para la ejecución de ensayos por flexión.
