UNIVERSIDAD CÉSAR VALLEJO

FACULTAD DE INGENIERÍA Y ARQUITECTURA
ESCUELA PROFESIONAL DE INGENIERÍA CIVIL

“Influencia del envejecimiento de tuberías en la existencia de fugas de la red de agua potable Sector II-A, Juliaca 2022”

TESIS PARA OBTENER EL TÍTULO PROFESIONAL DE:

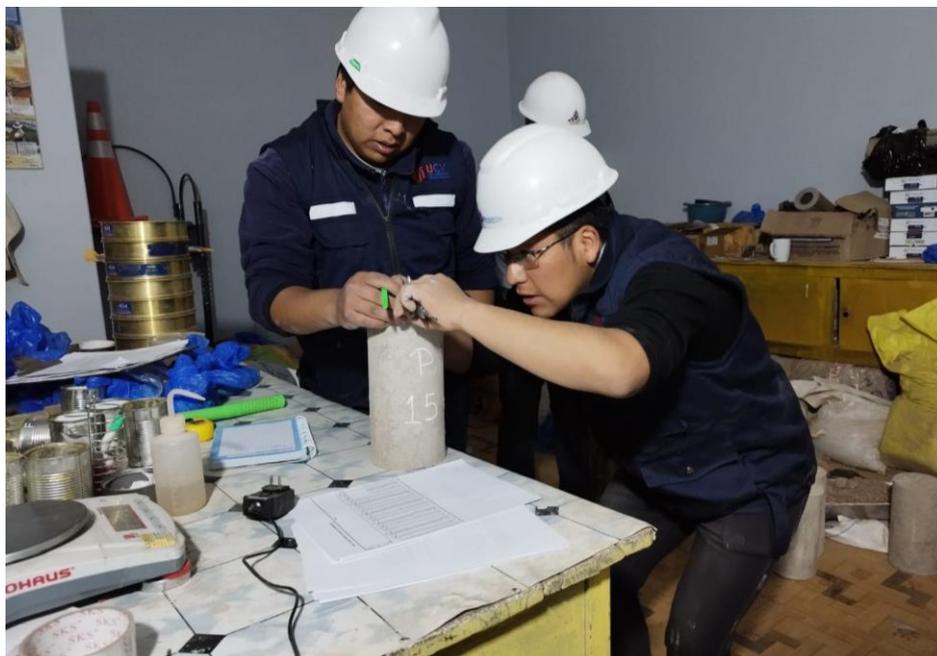
FOTOGRAFÍA 20: Medición de diámetros internos/externos de tuberías de AC.

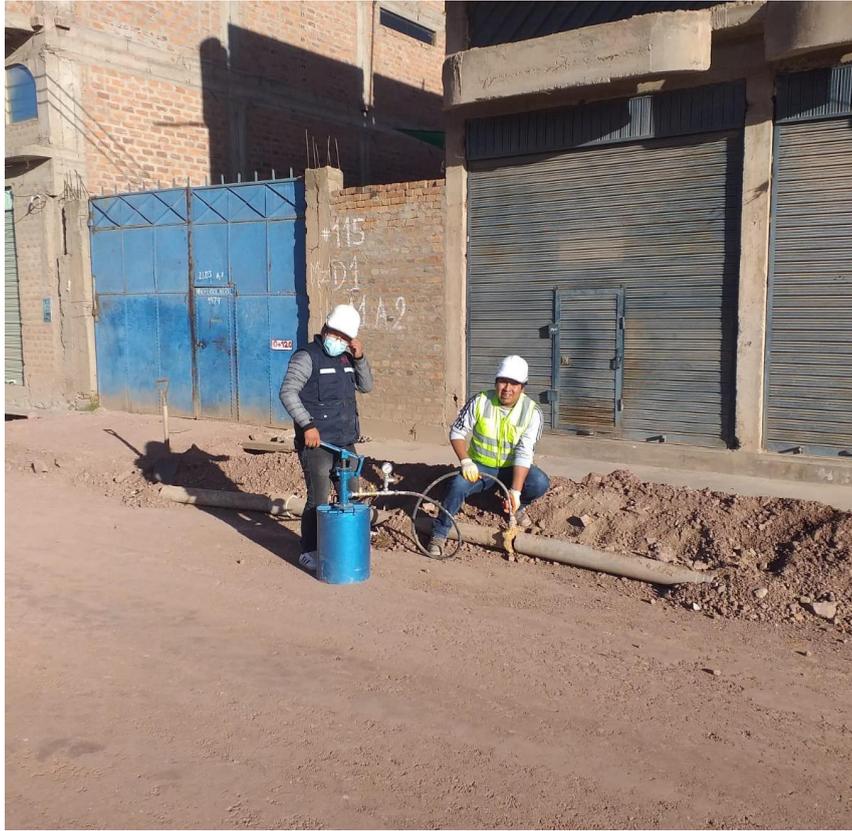
FOTOGRAFÍA 21: Prueba hidrostática interna en tuberías de AC.

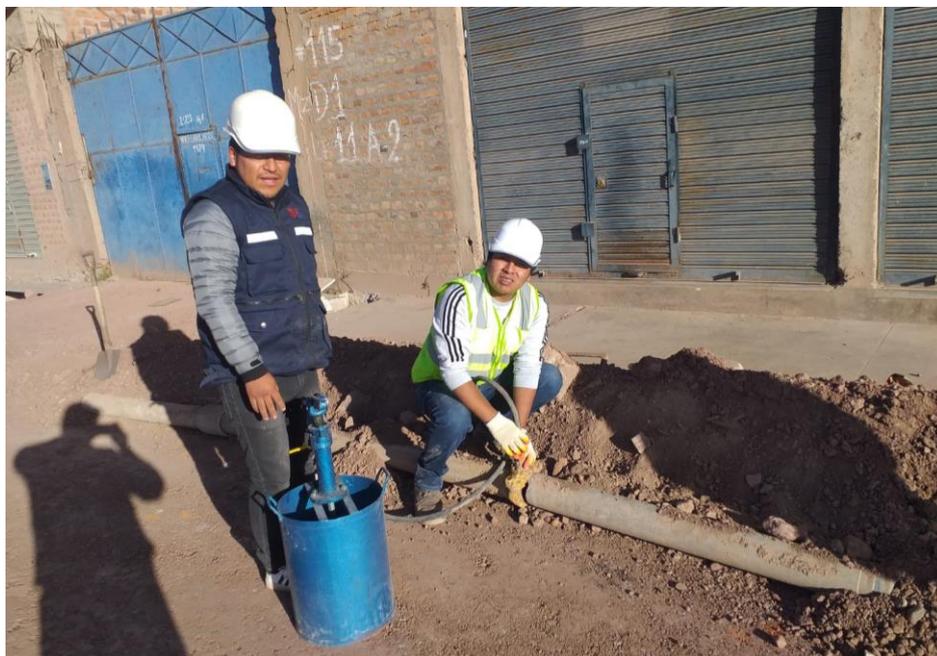
FOTOGRAFÍA 22: Prueba hidrostática interna en tuberías de AC.

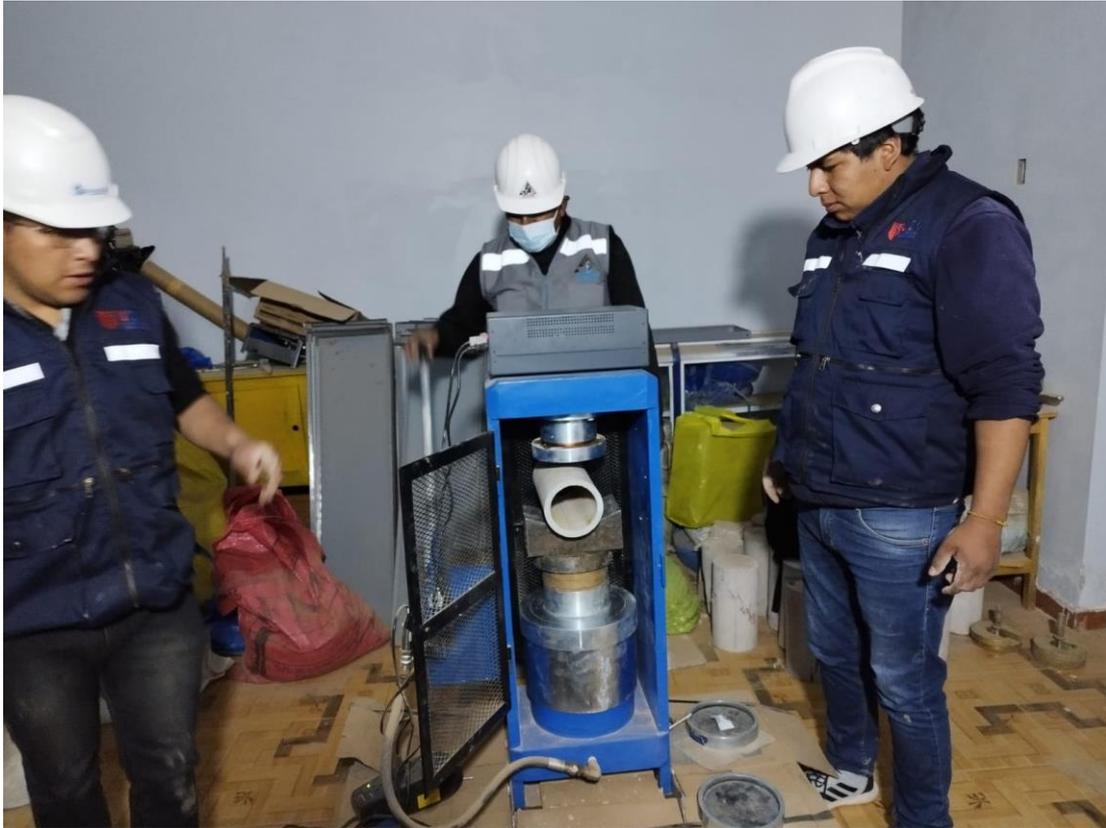
FOTOGRAFÍA 23: Prueba a resistencia por aplastamiento.

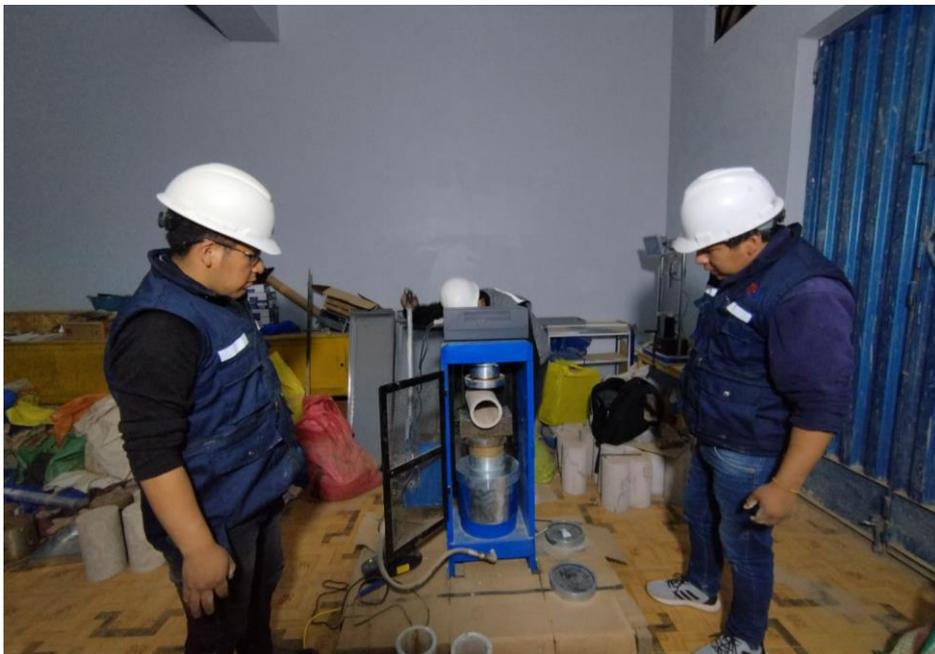
FOTOGRAFÍA 24: Prueba a resistencia por aplastamiento.

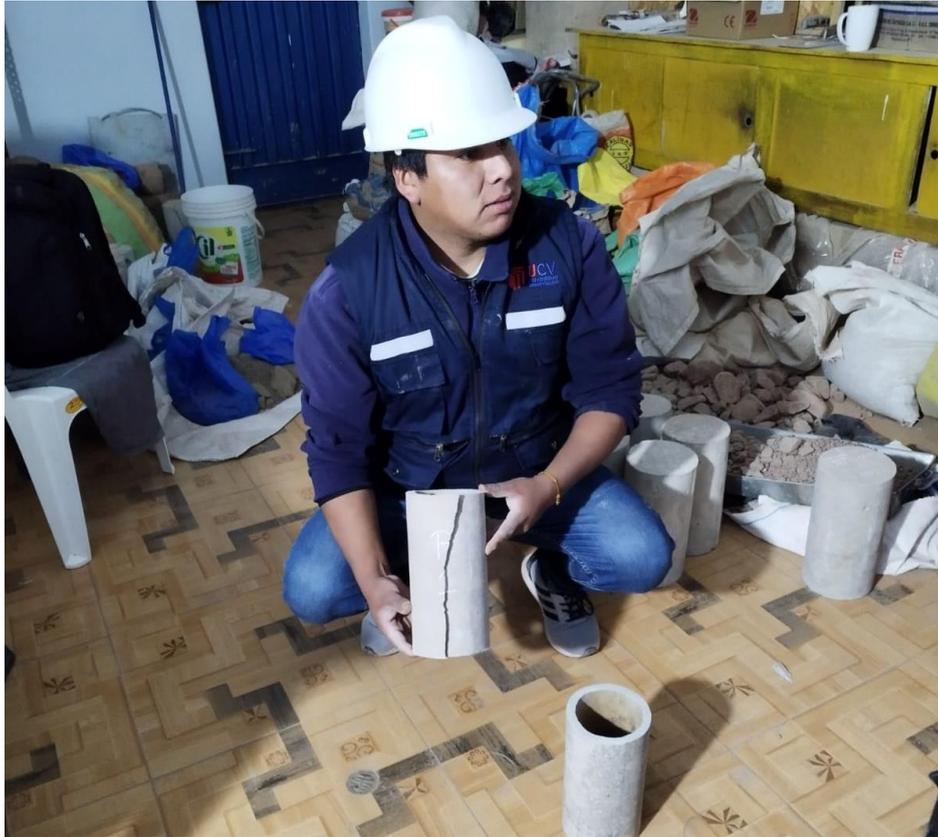
FOTOGRAFÍA 25: Rotura de tubería por aplastamiento.

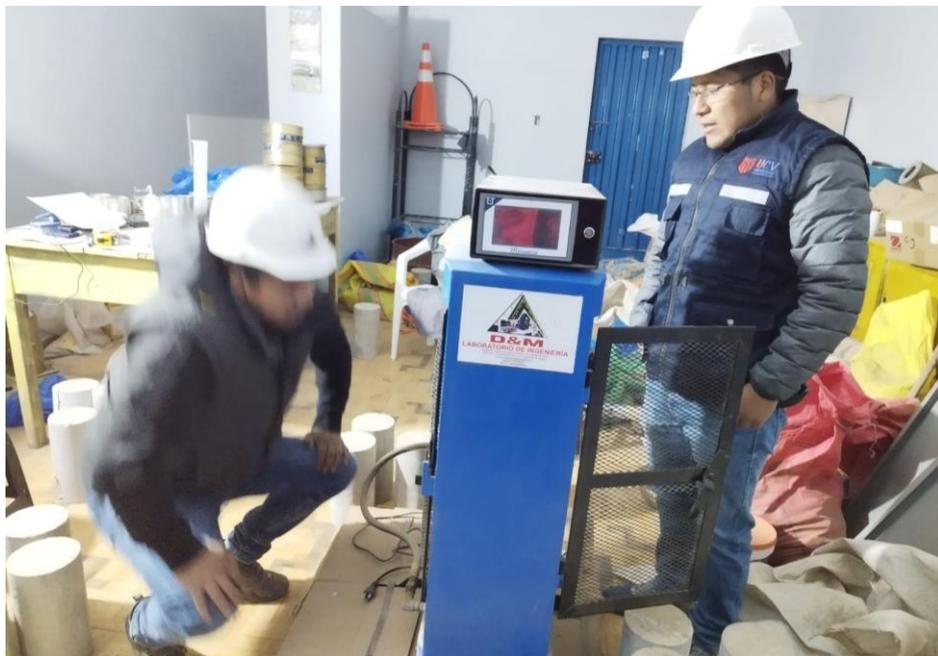
FOTOGRAFÍA 26: Prueba a resistencia por aplastamiento.
