“Evaluación de la macrotextura con la metodología ensayo mancha  
de arena del pavimento rígido del Jirón los Laureles, Coronel Portillo,  
Ucayali 2022”

TESIS PARA OBTENER EL TÍTULO PROFESIONAL DE:  
Ingeniero Civil

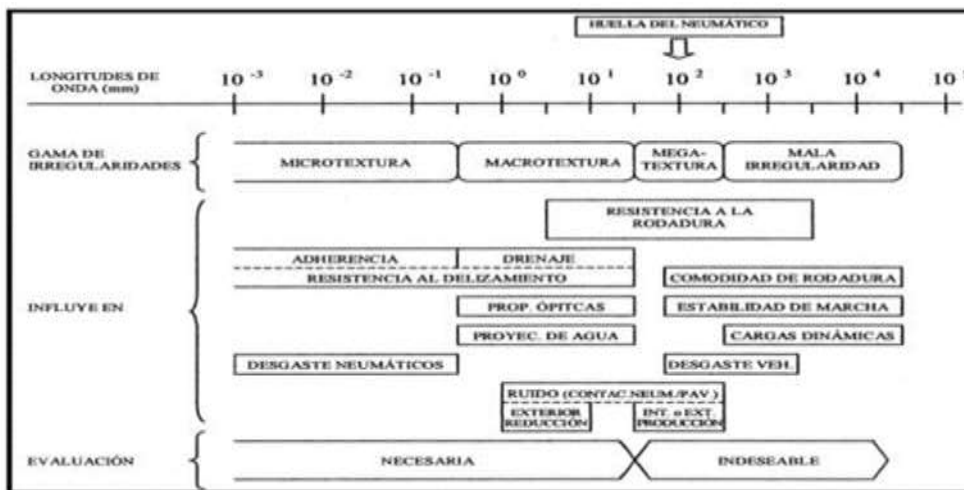
los métodos de medición están estandarizados por estándares internacionales de verificación de textura de roca triturada teniendo en cuenta consideraciones preliminares. se agrupan (ver fig.4)

Técnicas Volumétricas. La operación se basa en la evaluación de un volumen en relación con un espacio y la altura asociada. La elevación en este conjunto está relacionada con la profundidad promedio de la textura.

Técnicas Perfilométricas. Comandos basados en evaluación de perfiles o geometría de superficie. Estos incluyen circuladores, escáneres de textura láser y perfiladores láser de alta velocidad.

Figura 4. Clasificación de macrotextura de pavimento rígido.

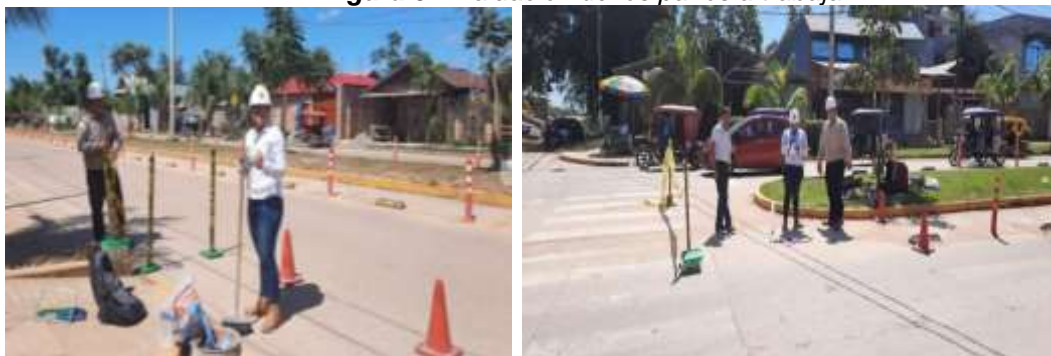
**Etapa 1:** Verifique la superficie de la carretera a revisar y elija un área seca y lisa, sin la apariencia de características locales como grietas y juntas.

*Figura 6. Evaluación de los paños a trabajar.*

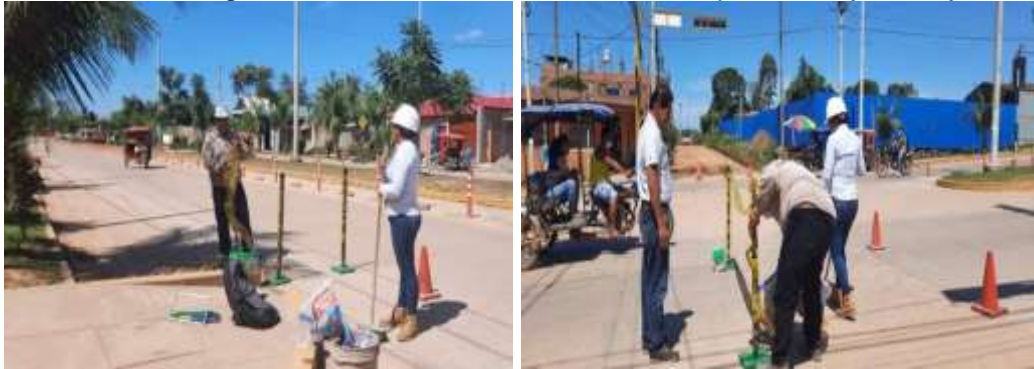
**Etapa 2:** colocar los instrumentos de seguridad (señalización) en el área a trabajar.

*Figura 7. Colocación de las señalizaciones para un mejor trabajo.*

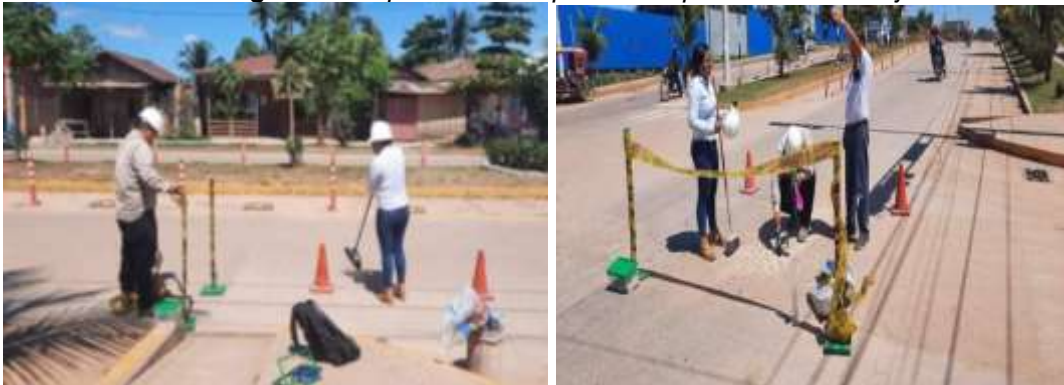
**Etapa 3:** Limpie a fondo la superficie con aire comprimido o un cepillo de cerdas suaves, o ambos, para eliminar cualquier suciedad visible, residuos o partículas sueltas de la superficie.

*Figura 8. Limpieza de la superficie de pavimento a trabajar.*

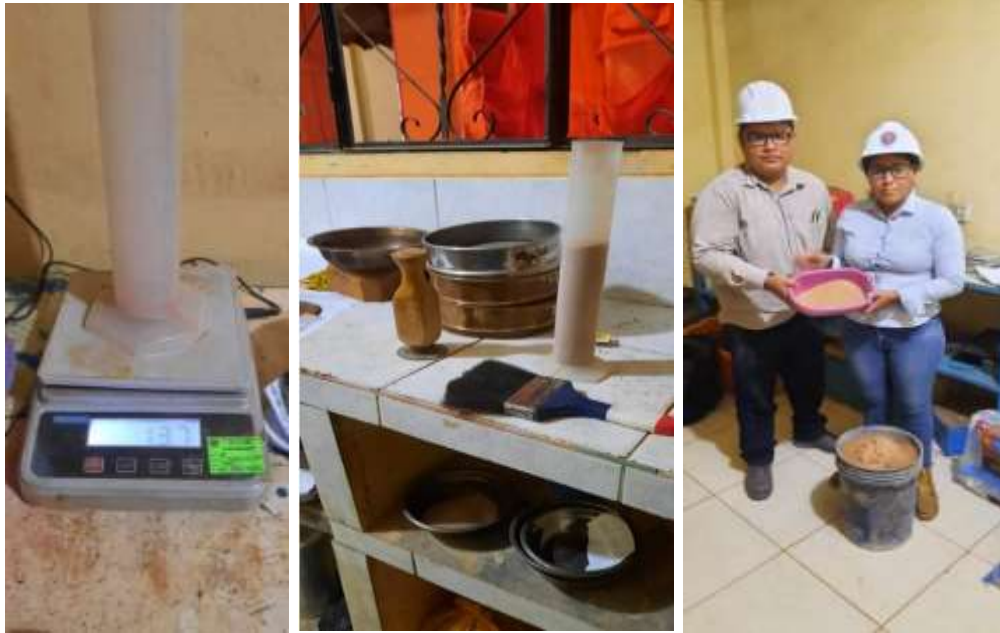
**Etapa 4:** Mida arena seca en un cilindro de medición hasta un volumen conocido de 25 cc y golpee suavemente.

**Figura 9.** Pesa y tamizada de la arena

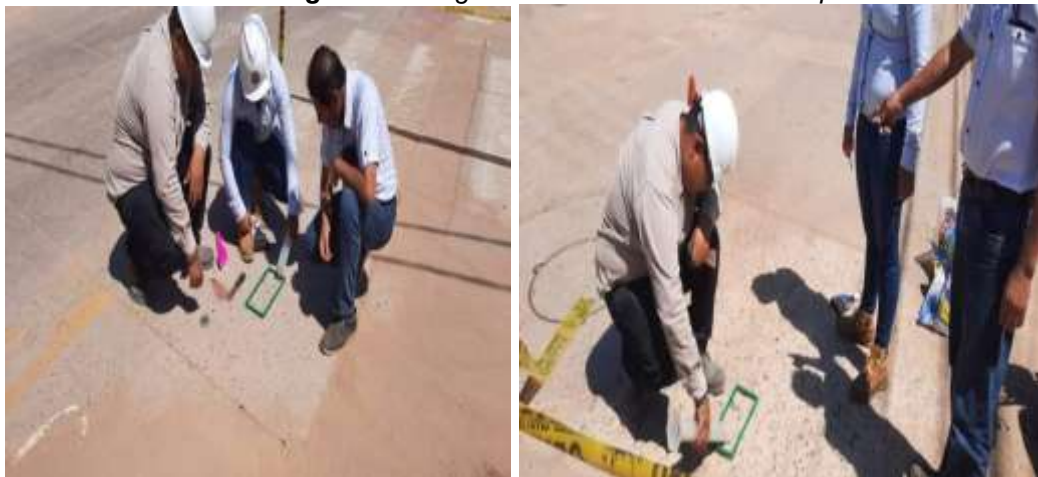
**Etap 5:** Vierta el volumen medido (25 cc) sobre una superficie limpia en el área del marco móvil.

**Figura 10.** Riego de arena en nuestro marco portátil

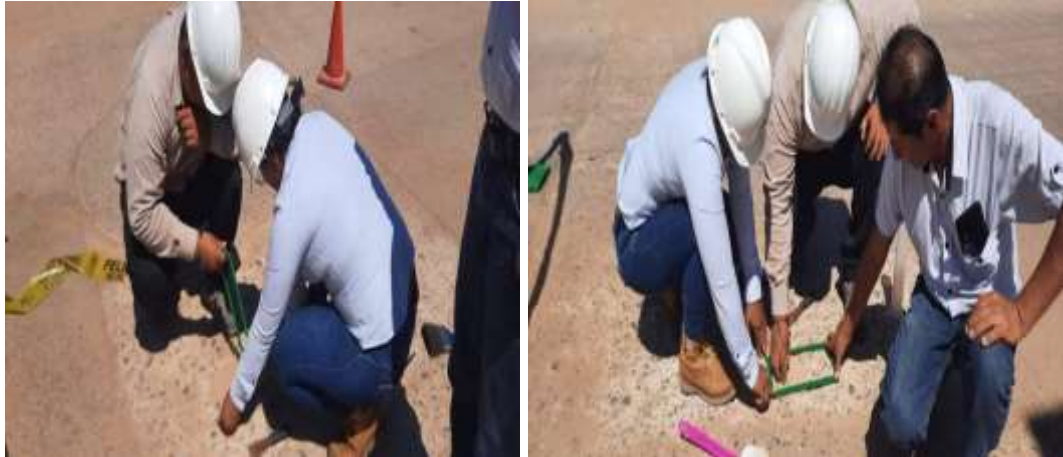
**Etapa 6:** Extienda cuidadosamente la arena en el marco de medición manual y nivélela uniformemente sobre la superficie, determinando la longitud de la barra de arena en centímetros.

*Figura 11. Esparcir la arena de forma homogénea tapando los agujeros de la superficie del pavimento*

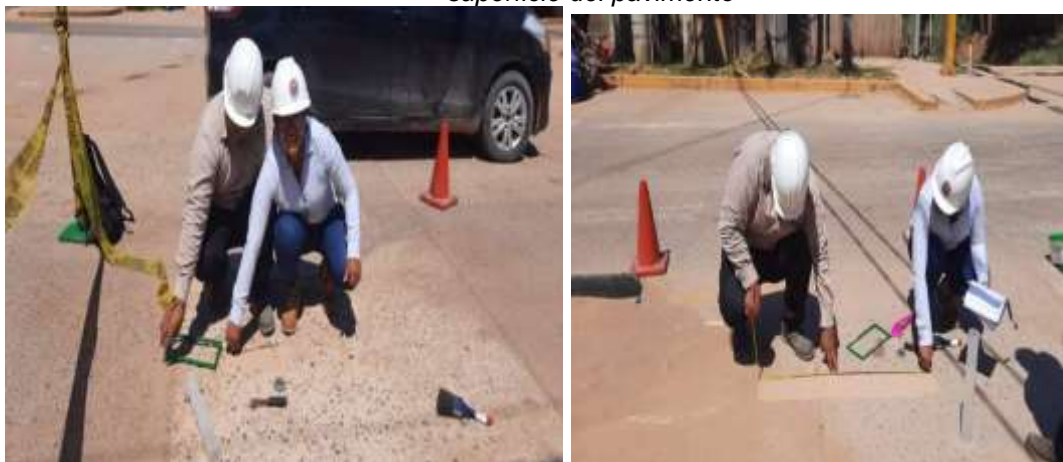
**Etapa 7:** Calcula y anota el área de la arena.

*Figura 12. Esparcir la arena de forma homogénea tapando los agujeros de la superficie del pavimento*

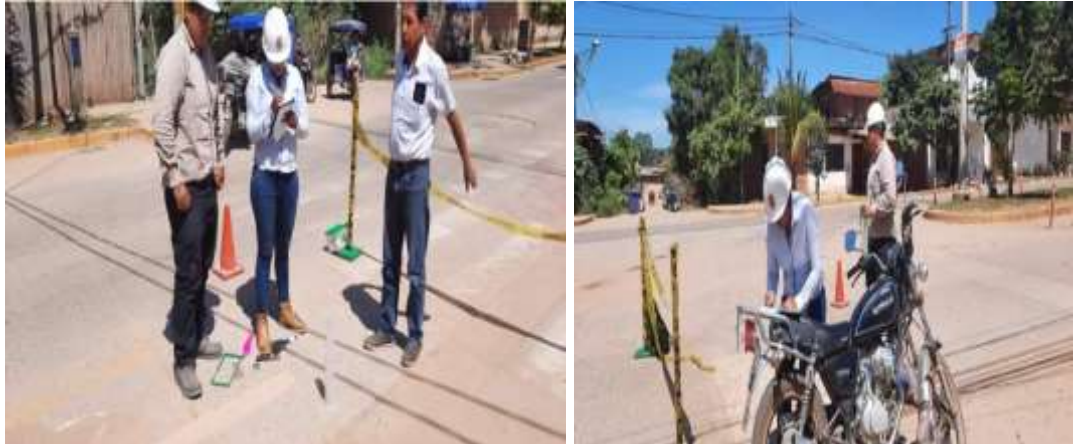
**Etapa 8:** El mismo operador deberá realizar al menos cuatro mediciones aleatorias de la profundidad promedio del pavimento durante la prueba.

*Figura 13. Toma de datos obtenidos en campo.*

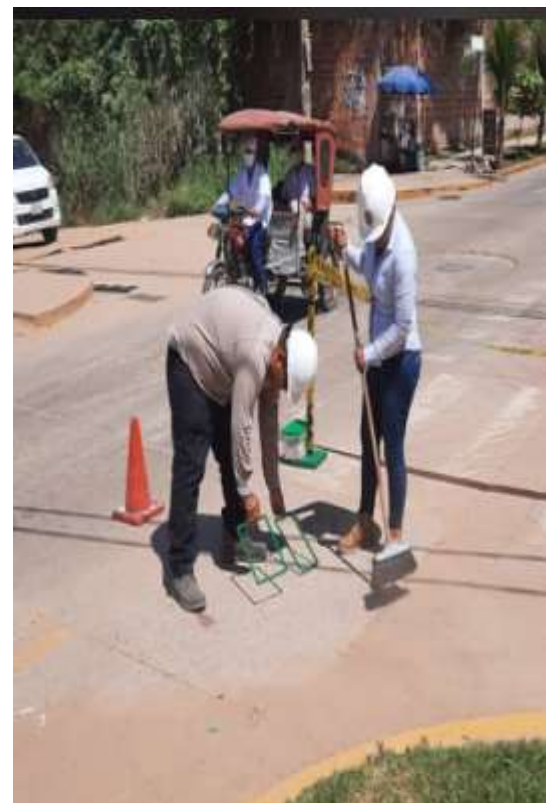
FOTOGRAFIA 08: Se puede observar, la limpieza del área don regaremos la arena.

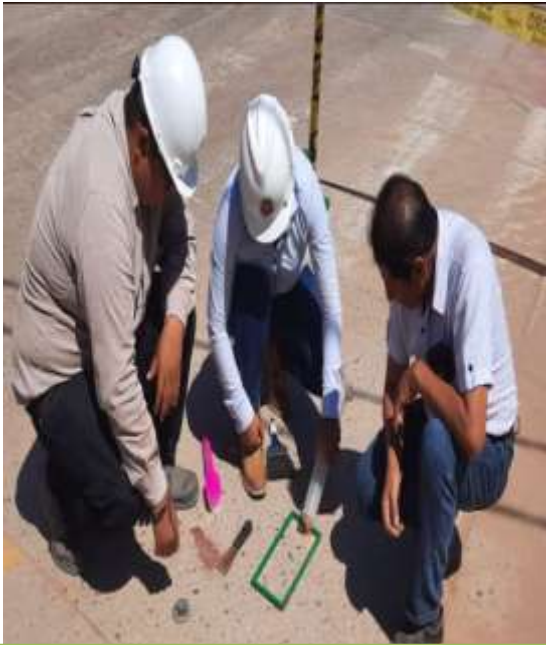
FOTOGRAFIA 09: Se puede observar, la colocación de nuestro marco portátil al pavimento a evaluar

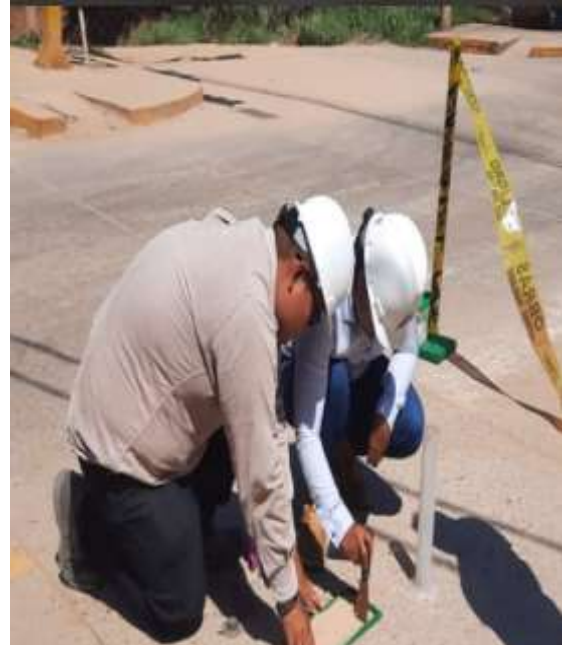
FOTOGRAFIA 10: Se puede observar, la regada homogénea de la arena en el pavimento

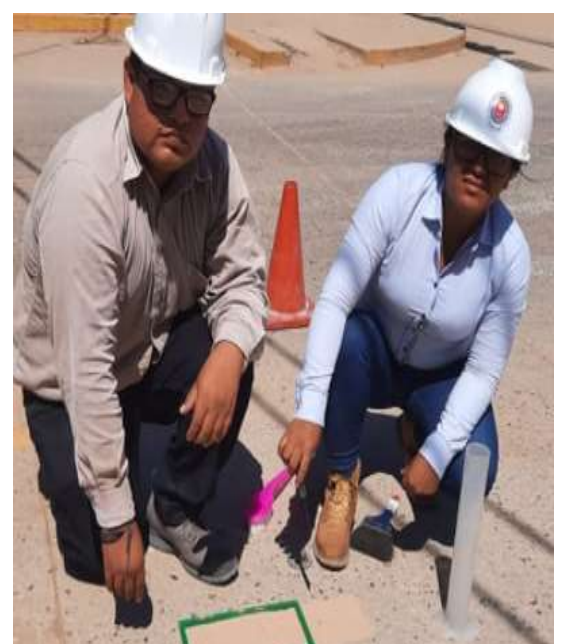
FOTOGRAFIA 12: Se puede observar, la arena ya regada y esparcida en el pavimento
