UNIVERSIDAD CÉSAR VALLEJO

**Evaluación superficial del camino vecinal entre las
localidades del distrito Mara – Haqira, provincia de
Cotabambas, Apurímac**

**TESIS PARA OBTENER EL TÍTULO PROFESIONAL DE:
Ingeniero Civil**

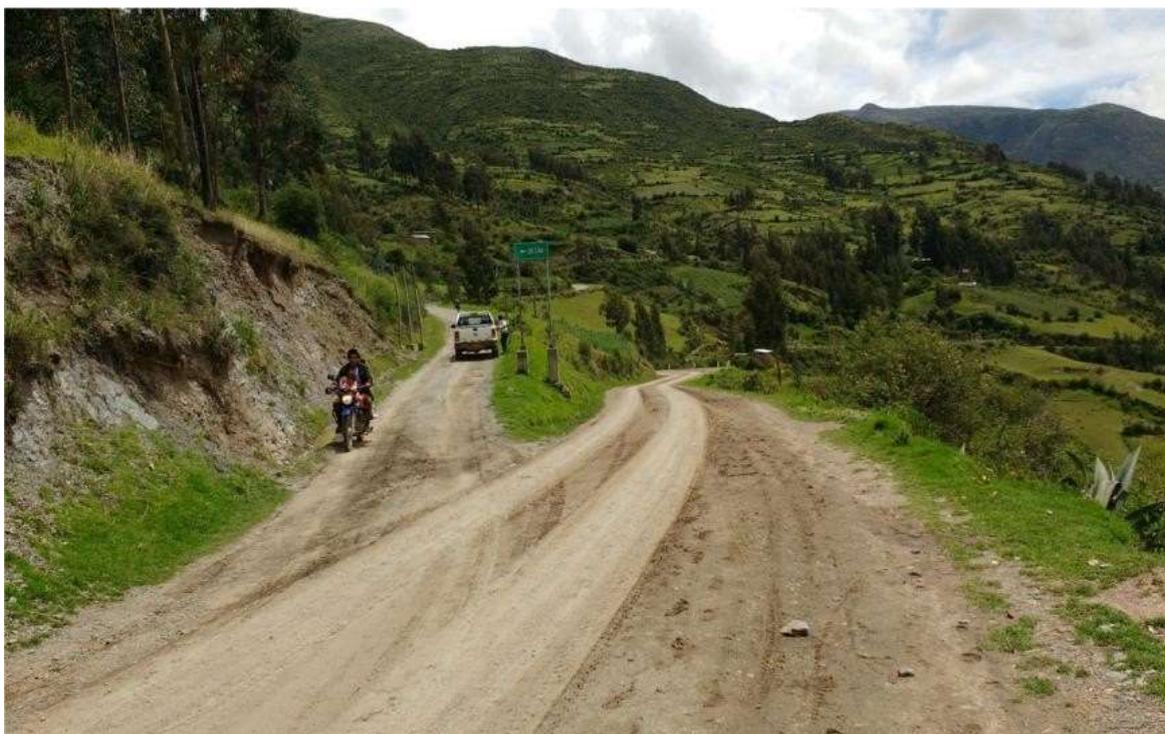
Fotografía N° 3: Km 0+000 inicio (Chirapatan)

El tramo de la carretera a ser evaluado; Inicia en la intersección de la ruta Emp. PE-3S G sector Chirapatan (HAQUIRA), desde donde inicia Km. 0+000 cota 3,598.15 m.s.n.m. Desvió Joccha Emp. AP-945 jurisdicción comunidad Conchayoc, Finaliza en el Km. 34+382 cota 3,821.66 m.s.n.m. Distrito de (MARA), en su mayoría el tramo total evaluado, se encuentran en mal estado, la superficie de rodadura con material granular, de 0.08 a 0.10 m de espesor variable, presenta problemas de erosión y formación de baches encala minados, no cuenta con cunetas adecuadas en toda su longitud. Su ancho de plataforma es variable de 3.50 a 4.00 metros y en su mayoría contempla una plataforma de 3.80 m las cuales están en malas condiciones.

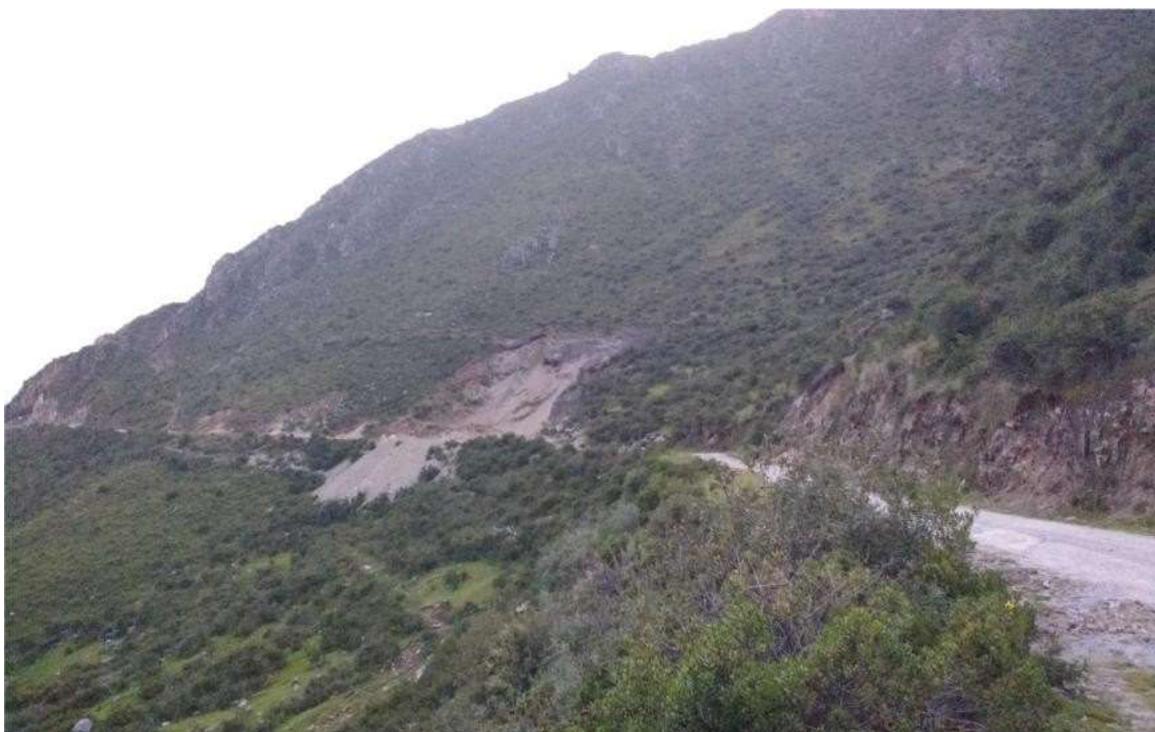
Fotografía N° 8: Km 10+000

El tramo iniciando desde la progresiva km. 10+000 hasta la progresiva km. 20+000 según la evaluación visual se describe la superficie de rodadura existente en su estado real, se encuentra con una capa de material granular de espesor que varía entre 0.08 a 0.10 m de espesor, en su mayoría tiene problemas desgastes, ahuellamientos, erosión, encala minados y a lado del talud con cunetas en su mayoría colmatadas sin pendiente de salida en toda su longitud. El ancho de plataforma varía entre 3.50 a 4.20 metros y en su mayoría contempla una plataforma de 3.80 m.

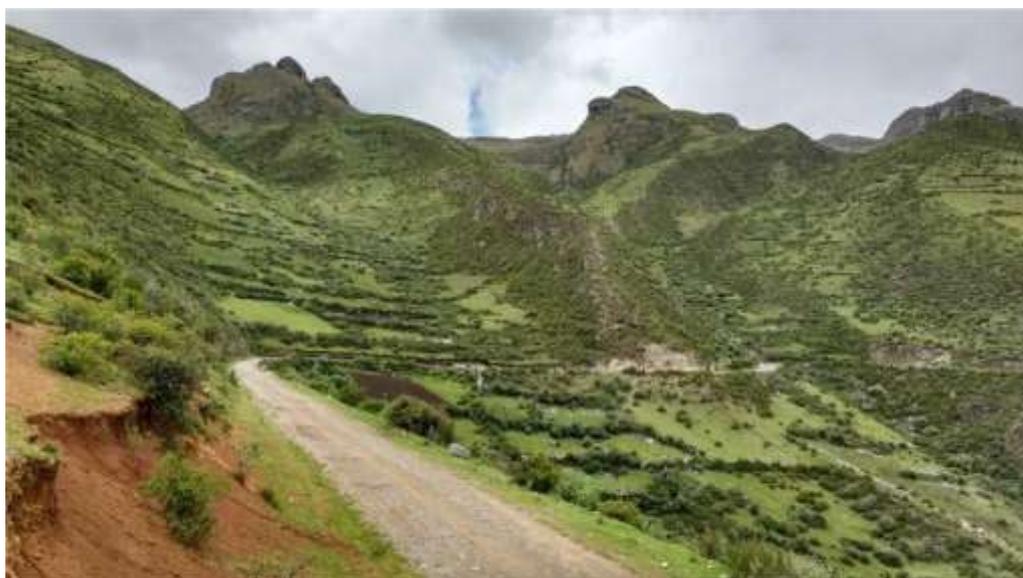
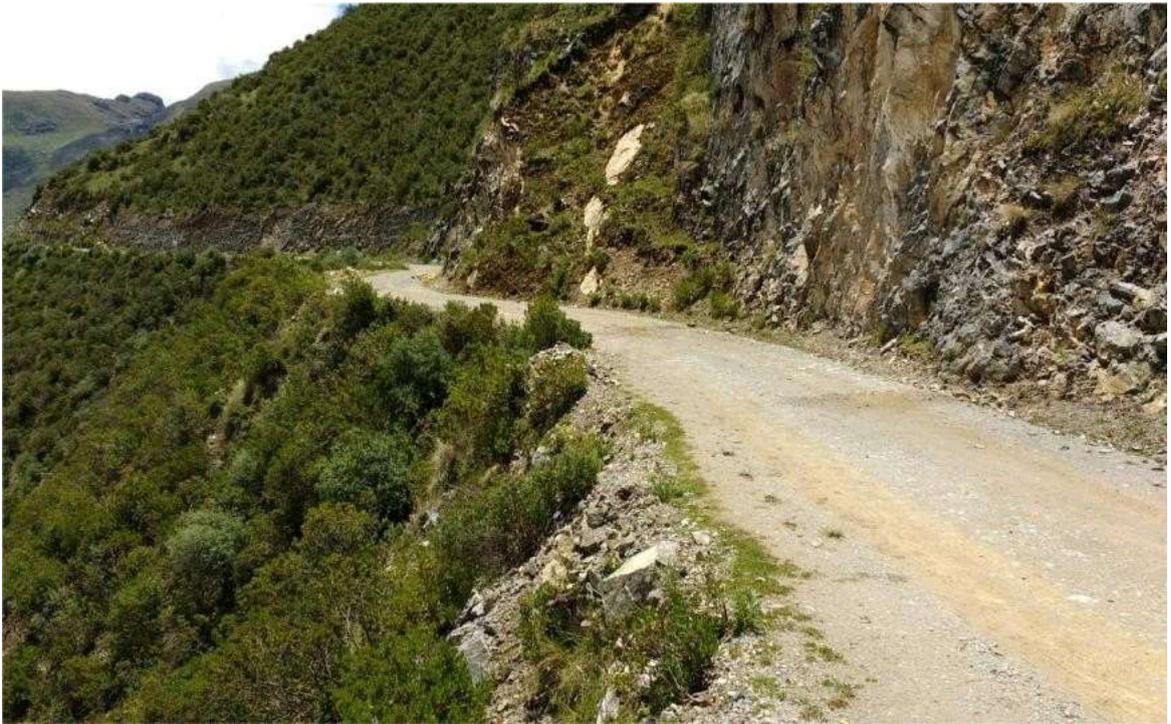
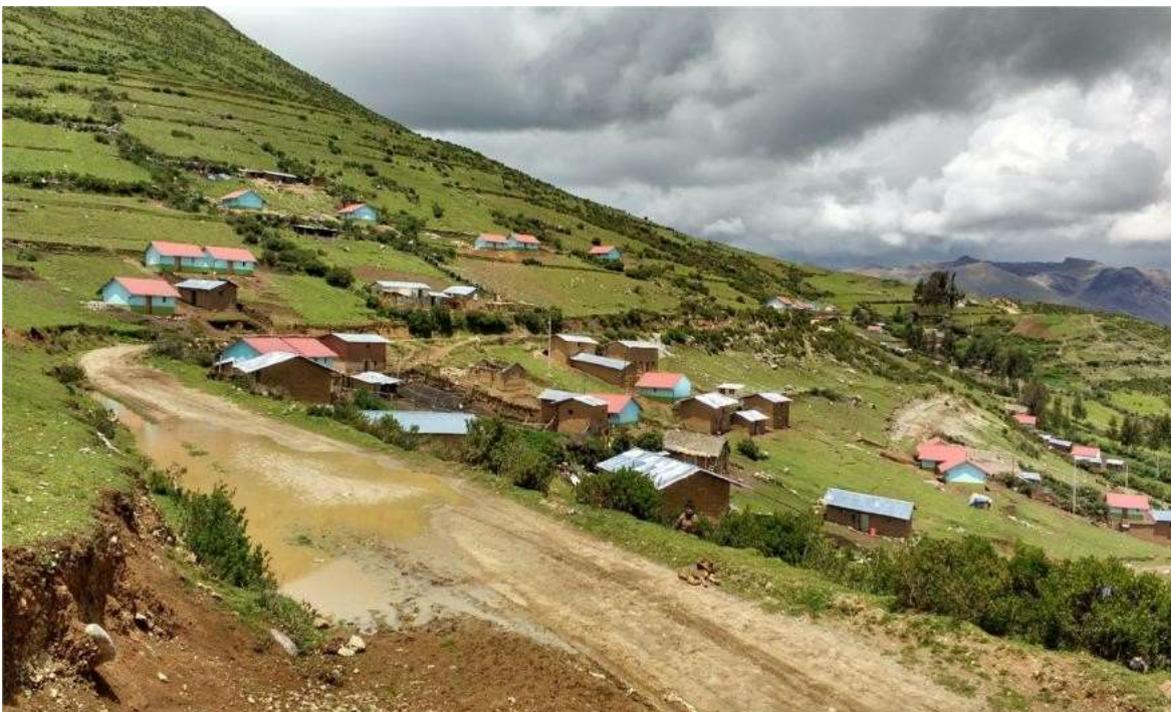
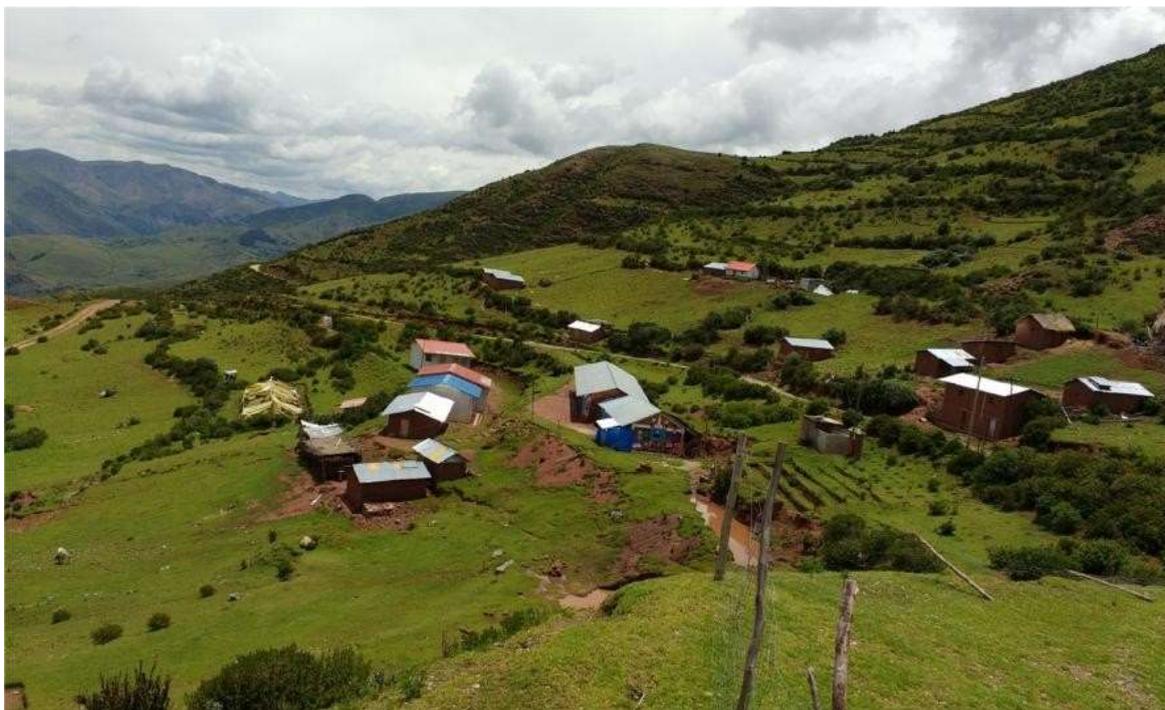
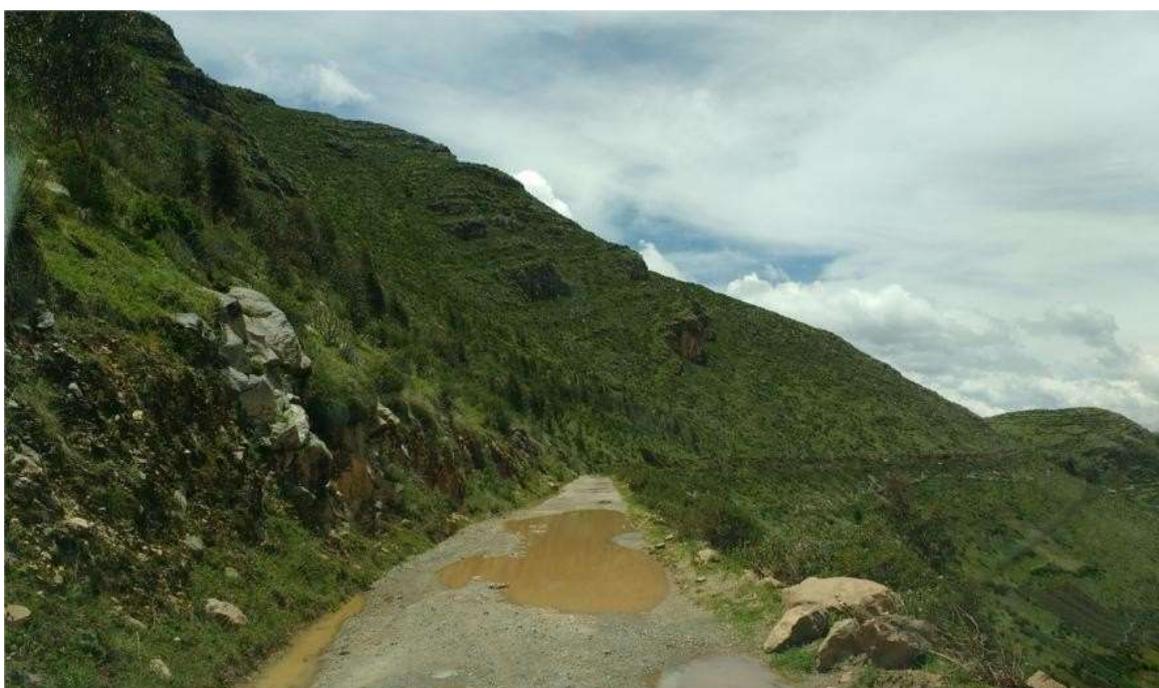
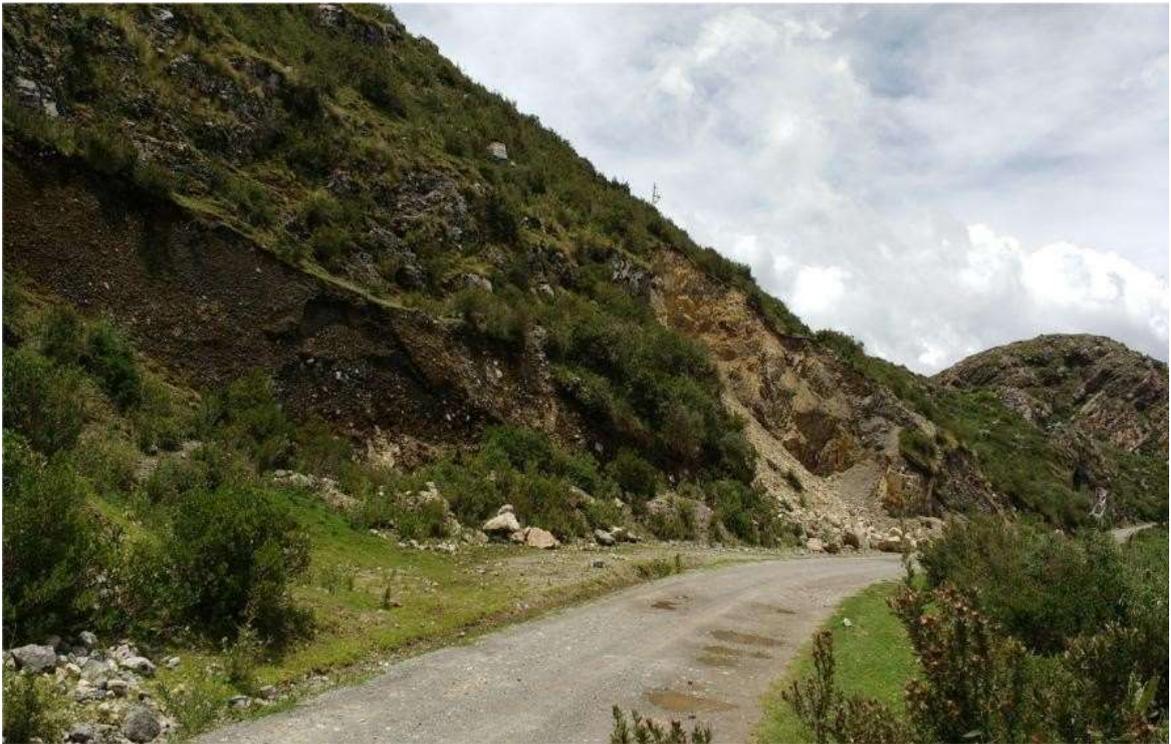
En el km. 20+000 al 34+382 el tramo desde Ccapaccasa – Nanura - Catinso – Corca – Huancachaca y la comunidad Huayllura y hasta el final del tramo la plataforma de la vía, en el tramo mencionado se encuentra estado con ahuellamientos y encala minados que desnivel que varía entre 0.06 a 0.15 m y con un ancho de 3.9 y 4.40 m por lo que se recomienda el ensanchamiento corte al talud y la reconfirmación y nivelación a nivel de la subrasante existente.

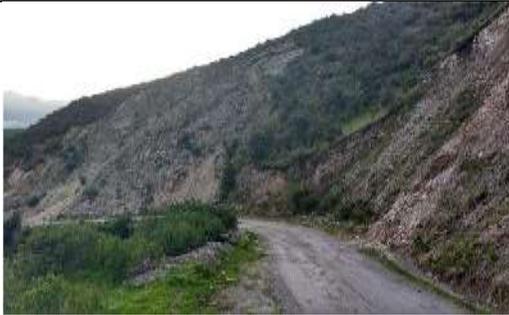
UBICACIÓN		Potencia	Rendimiento	DESCRIPCIÓN	FOTOGRAFÍA
Km.	Nombre		%		
5+750.00	Cantera Rumi Cruz al pie de la carretera lado izquierdo	15,000.00 m ³	70.00%	Material de depósito coluvial, tamaño máximo de 15 pulgadas en global, en su mayoría predominan menores de 3 pulgadas, de características con gravas angulosas y sub angulosas y arenas limosas de color gris amarillento, clasificación SUCS GP - GC, según exploración calicata realizada se muestra granulometría uniforme. Material propuesto apto para el uso en la conformación de sub rasante, afirmado, rellenos estructurales y terraplenados previa clasificación o zarandeo mecánico.

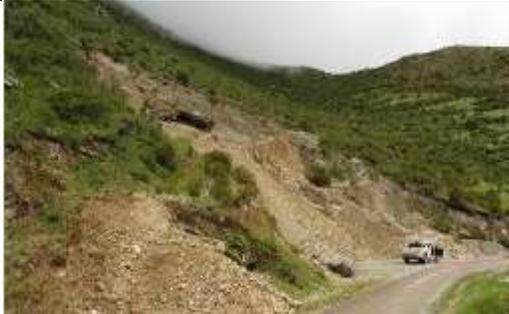
10+140.00	Cantera Laupay al pie de la carretera lado izquierdo de la vía.	25,000.00 m ³	80.00%	Material de depósito coluvial, tamaño máximo de 20 pulgadas en global, en su mayoría predominan menores de 4 pulgadas, de características con gravas angulosas y sub angulosas y arenas limosas de color gris amarillento, clasificación SUCS GP - GC, según exploración calicata realizada se muestra granulometría uniforme. Material propuesto apto para el uso en la conformación de sub rasante, afirmado, rellenos estructurales y terraplenados previa clasificación o zarandeo mecánico.

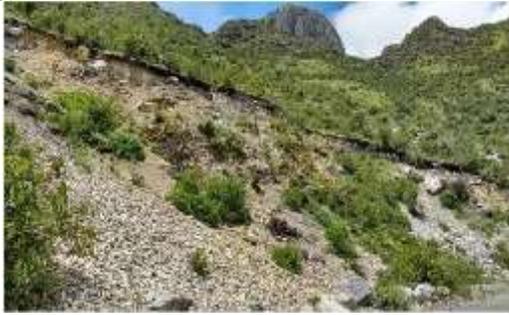
6+350.00	Cantera Nanura al pie de la carretera lado izquierdo	20,000.00 m ³	65.00%	Material de formación de depósito coluvial, tamaño máximo de 25 pulgadas en global, en su mayoría predominan menores de 4 pulgadas, de características con gravas angulosas y sub angulosas y arenas limosas de color gris amarillento, clasificación SUCS GP - GC, según exploración calicata realizada se muestra granulometría uniforme. Material propuesto apto para el uso en la conformación de sub rasante, afirmado, rellenos estructurales y terraplenados previa clasificación o zarandeo mecánico.

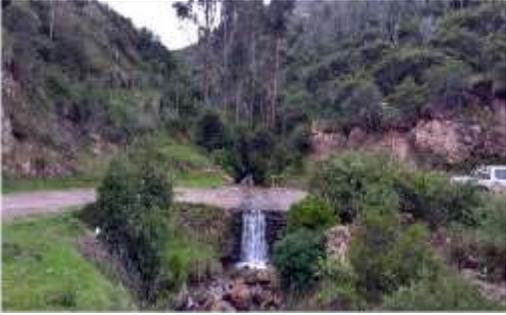
UBICACIÓN FUENTE DE AGUA		DESCRIPCIÓN	FOTOGRAFÍA
Km.	Nombre		
3+550.00	Fuente de Agua Quebrada Conchayoc	Vista panorámica para muestreo de agua

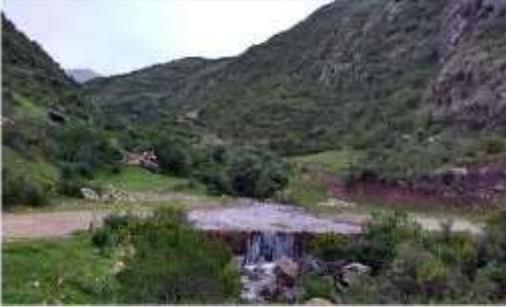
7+290.00	Fuente de Agua Quebrada Ccacañan	Vista panorámica para muestreo de agua

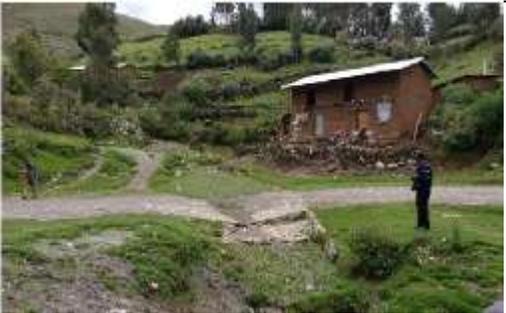
19+120.00	Fuente de Agua Quebrada Ccapacasa	Vista panorámica para muestreo de agua

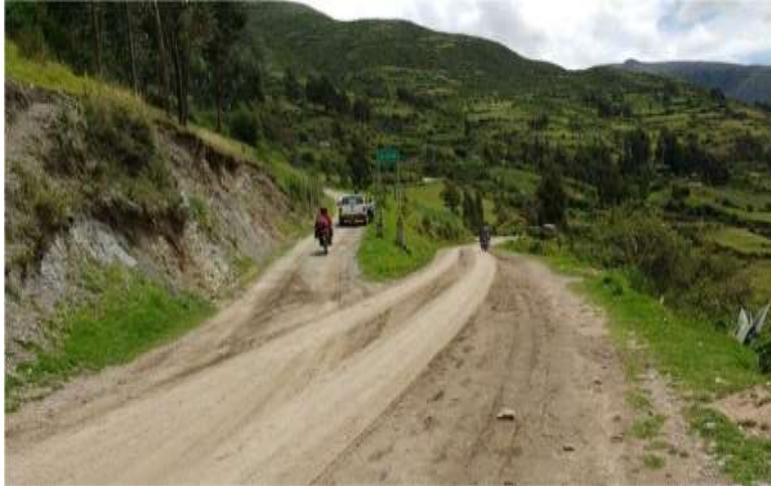
Fotografía N° 30: Inicio de tramo de la carretera Mara- Haquira

- El tipo de terreno predominante en este tramo es tierra compacta.
- Se observó la existencia de pequeños tramos donde el ancho de plataforma es inferior al mínimo recomendado para caminos de bajo volumen de tránsito, siendo necesario realizar ensanche de la plataforma hasta alcanzar el ancho mínimo que garantice la transitabilidad y seguridad de la vía.

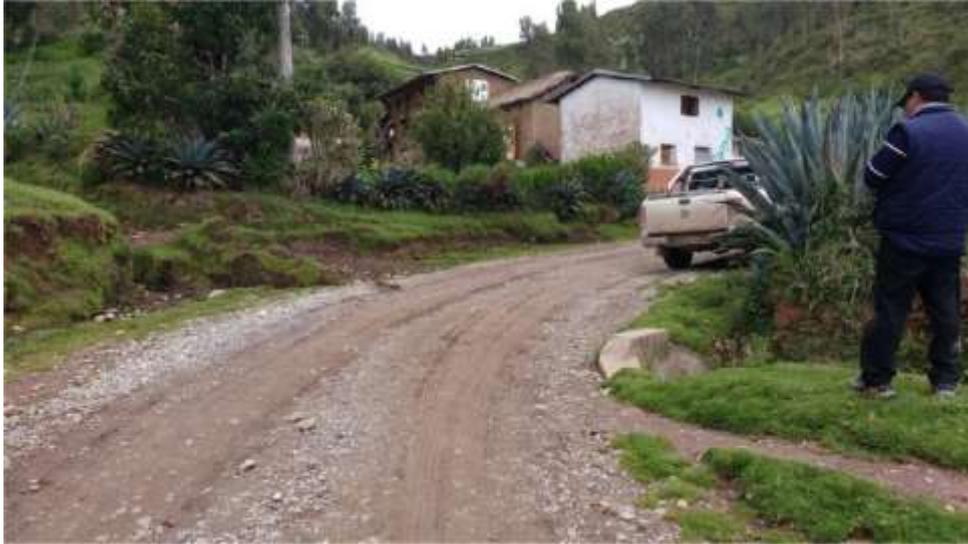
Figura N° 31: Zona de taludes inestables, Progresiva 16+390

- Todo el tramo, desde la progresiva 16+000 hasta la progresiva 17+000, se encuentra en regular estado, la superficie de rodadura se encuentra con una pequeña capa de afirmado de 0.10 m. Su ancho de plataforma es varía entre 4.0 y 4.50, pero en su mayoría contempla un ancho de 4.50 m.
- La plataforma presenta erosiones y deformaciones de 2 a 4 cm.
- El tipo de terreno predominante en todo el tramo es tierra compacta, la topografía del terreno es accidentada, la pendiente máxima es de 14.00% y la mínima de 1.00%.

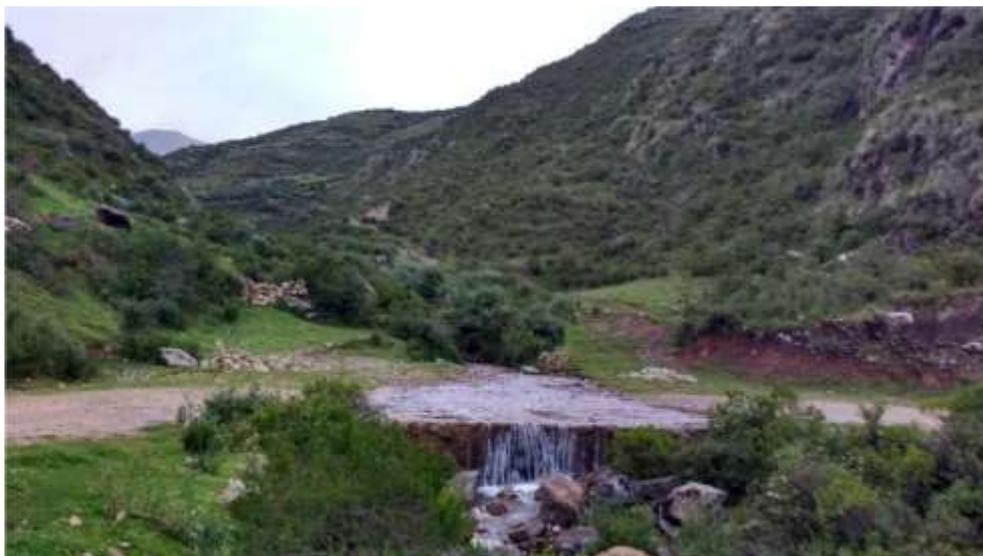
Figura N° 32: Vista actual del tramo nivel de trocha, Progresiva 19+700

- Todo el tramo, desde la progresiva 19+000 hasta la progresiva 20+000, se encuentra en mal estado, la superficie de rodadura se encuentra a nivel de trocha, sin ningún tipo de mejoramiento ni capa de afirmado. Su ancho de plataforma es varía entre 4.70 y 4.80, pero el ancho promedio es de 4.70 m.
- El tipo de terreno predominante en todo el tramo es tierra compacta, la topografía del terreno es accidentada, la pendiente máxima es de 12.00% y la mínima de 2.50%.
- Durante el periodo de lluvia, la carretera se vuelve intransitable, debido a que produce patinaje de los vehículos por la formación de barro en la superficie de la subrasante, además de producirse baches y erosiones que impiden la transitabilidad vehicular.

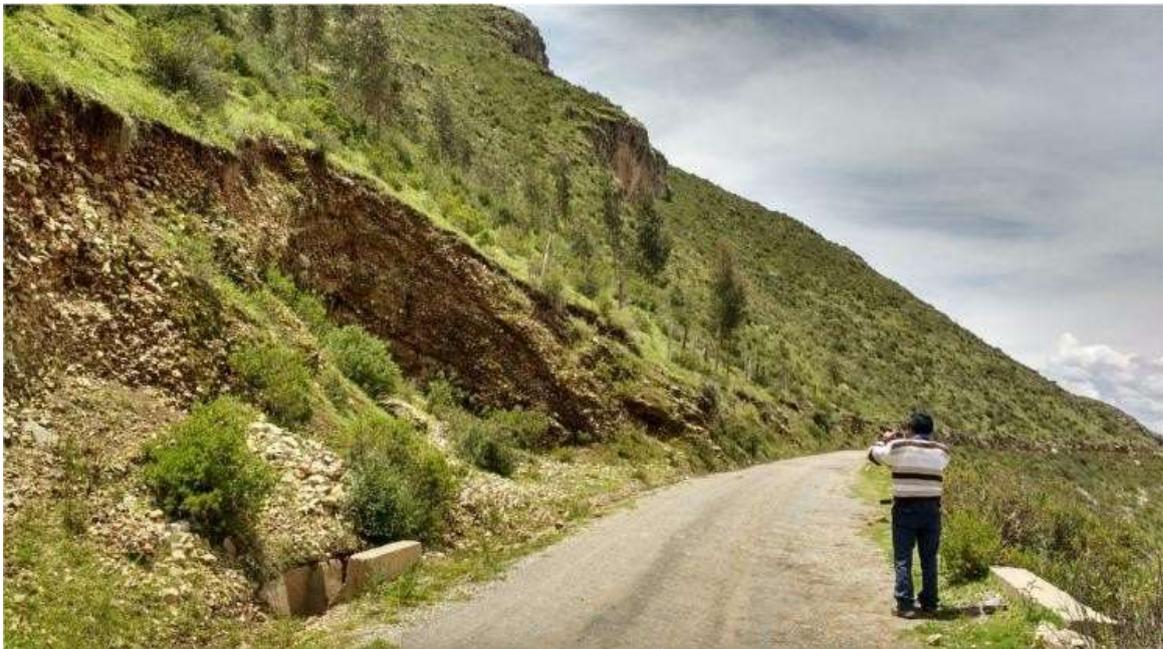
Figura N° 33: Vista actual del tramo, Progresiva 20+650

- Todo el tramo, desde la progresiva 20+000 hasta la progresiva 21+000, se encuentra en mal estado, la superficie de rodadura se encuentra a nivel de trocha, sin ningún tipo de mejoramiento ni capa de afirmado. Su ancho de plataforma es varía entre 4.50 y 4.80, pero el ancho promedio es de 4.50 m las cuales están en malas condiciones.

- El tipo de terreno predominante en todo el tramo es tierra compacta, la topografía del terreno es accidentada, la pendiente máxima es de 6.00% y la mínima de 1.00%.
- Durante el periodo de lluvia, la carretera se vuelve intransitable, debido a que produce patinaje de los vehículos por la formación de barro en la superficie de la subrasante, además de producirse baches y erosiones que impiden la transitabilidad vehicular.
- Se observó que existen tajeas rusticas para el desfogue de cunetas y pase de cursos pequeños, las mismas que se encuentran en mal estado, requiriendo ser cambiadas en su totalidad por alcantarillas de mayor área hidráulica.

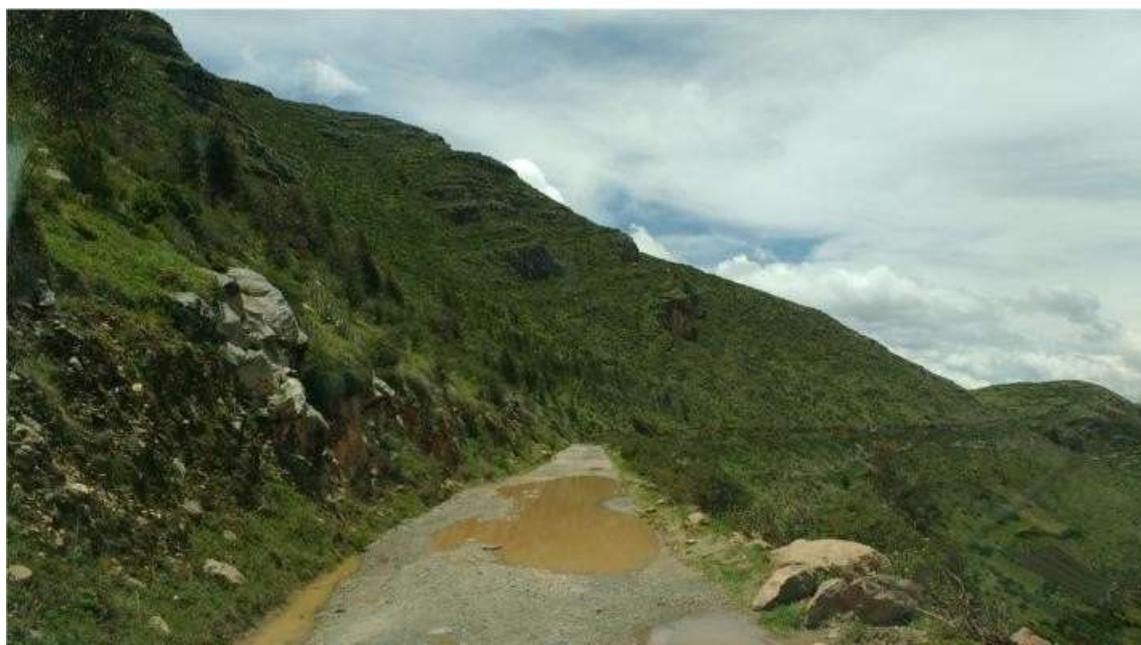
Figura N° 34: Vista actual del tramo, Prog. 22+500

- Durante el periodo de lluvia, la carretera se vuelve intransitable, debido a que produce patinaje de los vehículos por la formación de barro en la superficie de la subrasante, además de producirse grandes baches y ahuellamientos que impiden la transitabilidad vehicular.

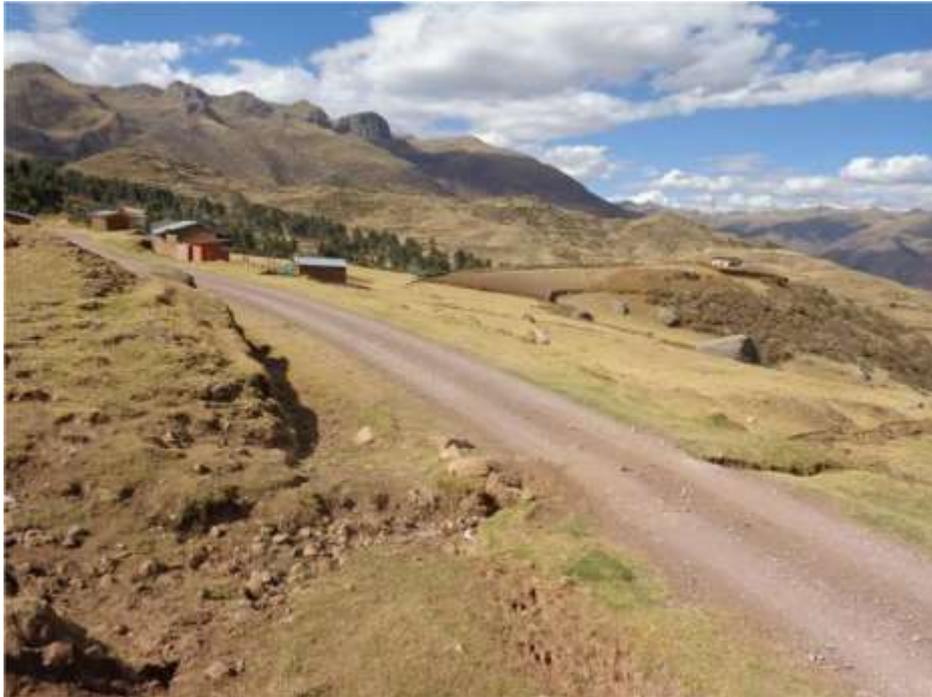
- Se observó que existen tajeas rusticas de piedra en mal estado, las mismas que se encuentran colmatadas. Así mismo la sección de las cunetas son insuficientes por lo que produce inundación y erosión de la plataforma.

- El tipo de terreno predominante en todo el tramo es conglomerado que podrían ser aprovechados como canteras, existiendo pequeños tramos de roca suelta, la topografía del terreno es accidentada, la pendiente máxima es de 12.00% y la mínima de 3.00%.

Figura N° 35: Estado actual de la vía, se aprecia el mal estado de la plataforma, progresiva 24+000

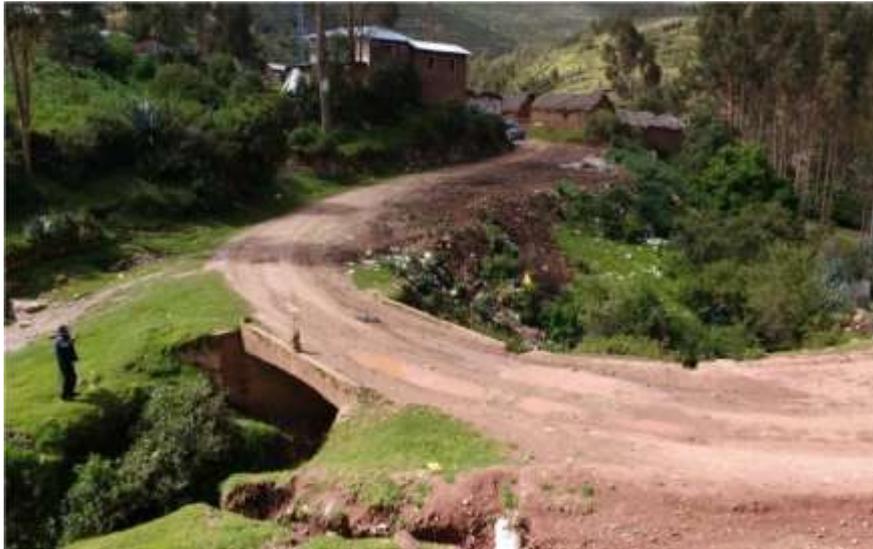
Figura N° 36: Final del tramo de la carretera km 34+382.

- La problemática existente es que en época de estiaje la transitabilidad vehicular se ve dificultada por la presencia de nubes de polvo, originadas por el aire que arrastra los agregados finos de la capa de afirmado; este polvo perturba la visibilidad en el vehículo. En época lluviosa, se producen patinajes de los vehículos; y baches debido al desgaste natural de la plataforma.
