**FACULTAD DE INGENIERÍA Y ARQUITECTURA
ESCUELA PROFESIONAL DE INGENIERÍA CIVIL**

Evaluación de estructuras por métodos no destructivos, Matarani – 2021

**TESIS PARA OBTENER EL TÍTULO PROFESIONAL DE:
Ingeniero Civil**

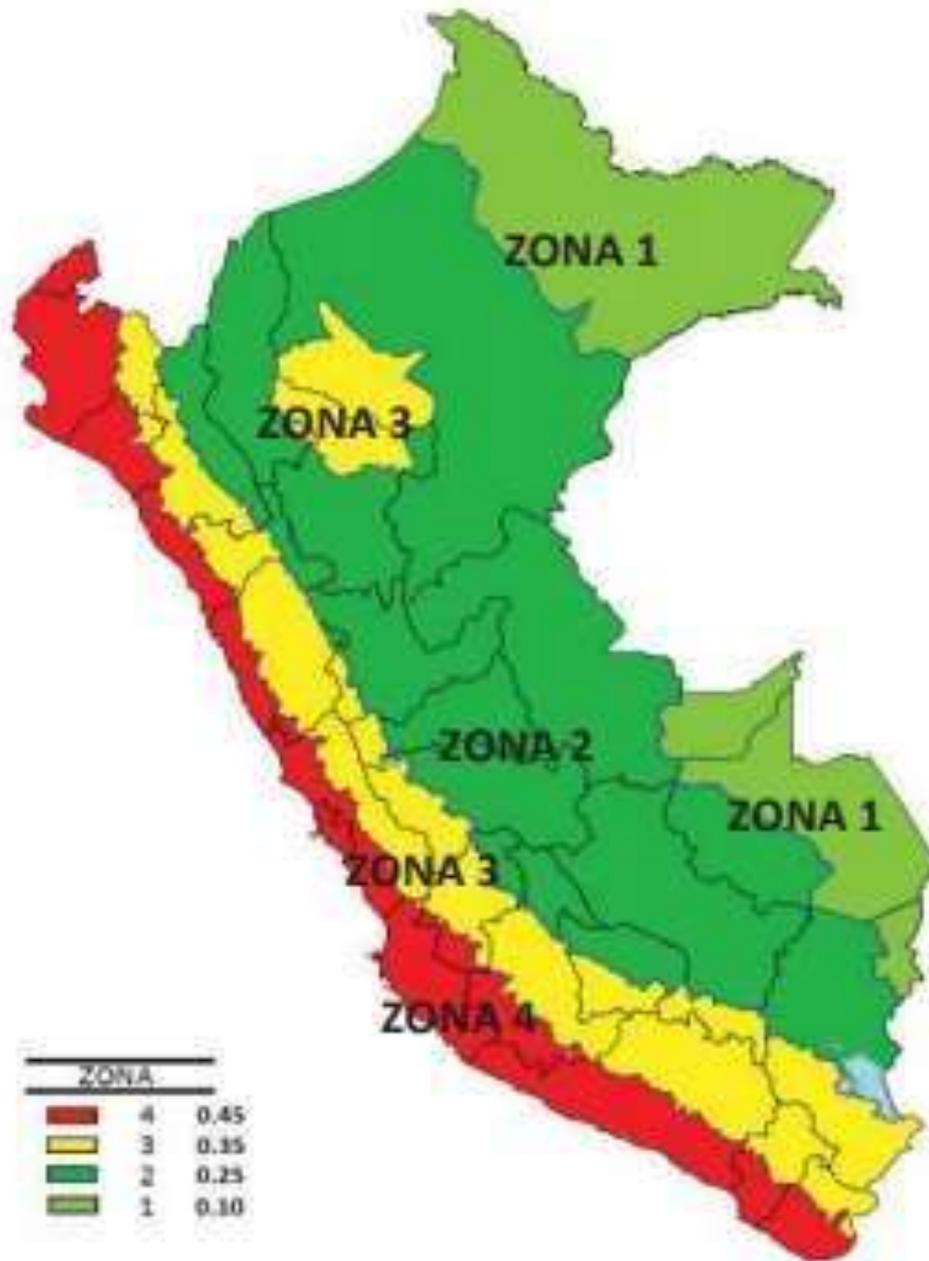
Figura N° 2. Zona Sísmica

Recuperado de: E-030 Diseño Sismorresistente del Reglamento Nacional de Edificaciones. (Ministerio de Vivienda, Construcción y Saneamiento, 2019)

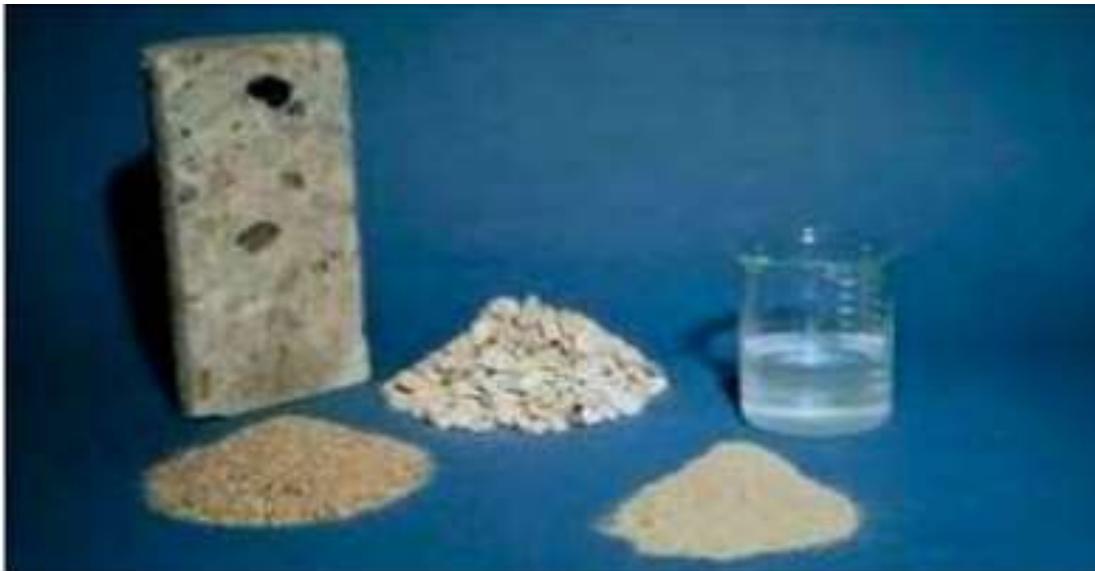
Figura 3. Diseño y control de Mezcla de Concreto

Recuperado de: Componentes del concreto: cemento, agua, agregado fino, agregado grueso, son combinados para formar el concreto (Kosmatka, Kerkhoff, Panarese, & Tanesi, 2004)

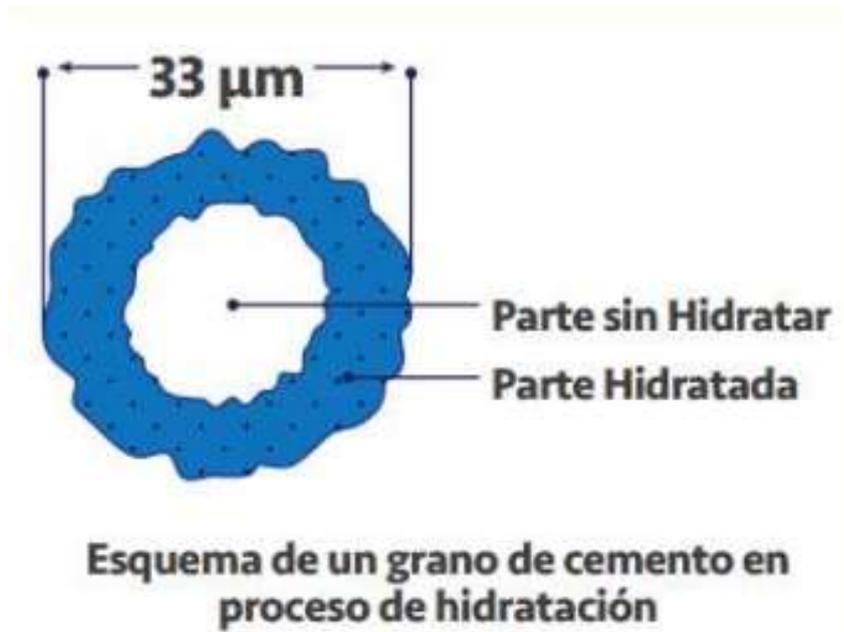
Figura N° 5. Hidratación de la partícula de cemento.

El curado es sin duda uno de los procesos más relevantes en el hormigón, porque afecta a todas las características del hormigón. Esta guía explica por qué se debe curar el concreto, resume el procedimiento para hacerlo, sugiere materiales diseñados para el proceso y muestra cómo el cemento, a pesar de tener partículas bastante finas, no está completamente hidratado, sino que comienza de afuera hacia adentro. que no reaccionará desperdiciando su potencial. Por esta razón, es necesario continuar con el suministro de agua después de la solidificación para completar el proceso de hidratación. Este proceso se llama CURADO. (EUCLID GROUP TOXEMENT, 2016)

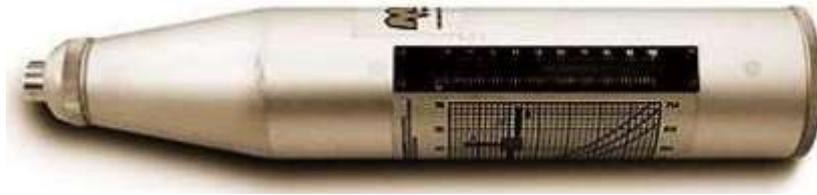
Figura 8. Esclerométrico o índice de rebote

El ensayo esclerométrico o índice de rebote mediante esclerómetro es una prueba no destructiva de la resistencia del hormigón. La diseñó y desarrolló el ingeniero suizo Ernest Schmidt en los años 40. Patentado como martillo SCHMIDT, siendo su valor "R" (índice de rebote) una unidad adimensional que relaciona la dureza superficial del hormigón con su resistencia de modo experimental. (SANJUAN, 2021)

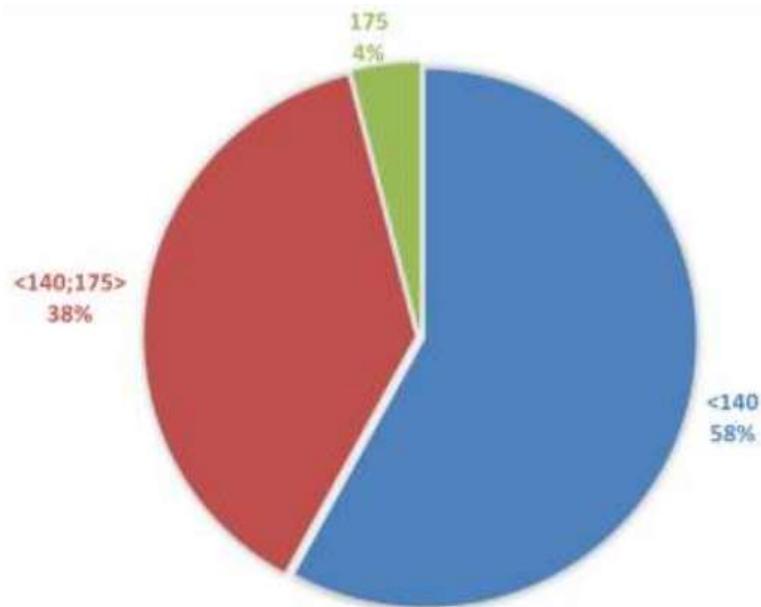
Figura Nº 9. Cuadro de Resumen de Resistencia de Compresión.

De la figura 9, se evalúa que el 58% de las estructuras tienen una resistencia a la compresión ($f'c$) menor a 140 kg/cm² 38% de las estructuras un $f'c$ mayor a 140 kg/cm² y menor a 175 kg/cm² y solo el 4% tiene un concreto mayor a 175 kg/cm².

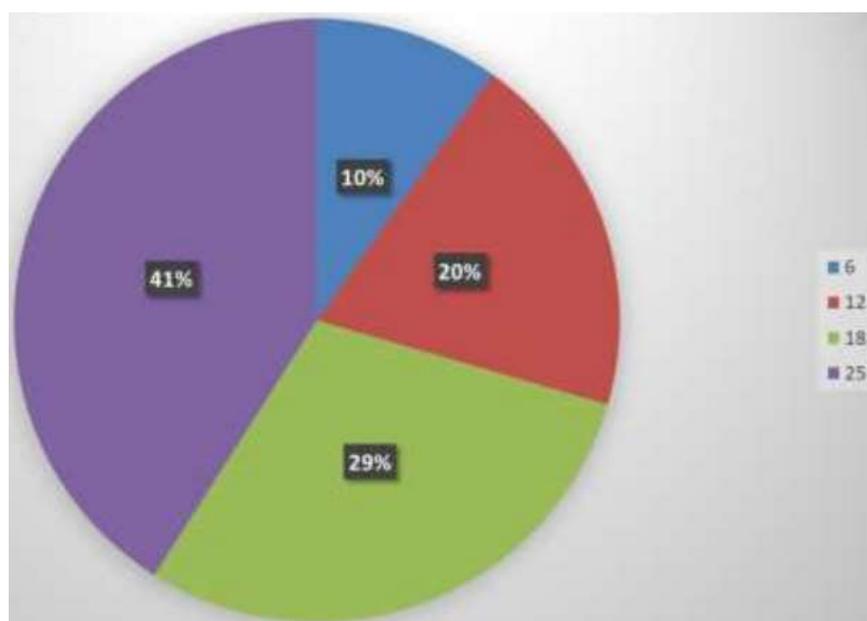
Figura Nº 10. Tiempo de Vida de las Estructuras de Concreto

De la figura 10, se evalúa que el 41% de las estructuras tienen una edad mayor a 25 años, 29% mayor a 18 años, 20% mayor a 12 años y 10% mayor a 6 años, sin embargo y pese a que algunas estructuras tienen pocos años de construcción, no cumplen con la resistencia de 175 kg/cm^2 .
