Universidad César Vallejo

FACULTAD DE INGENIERÍA Y ARQUITECTURA
ESCUELA PROFESIONAL DE INGENIERÍA AMBIENTAL

**Factor antrópico y conservación de ecosistemas
altoandinos de puna en el sector de Yanacocha del
Distrito de Tambobamba**

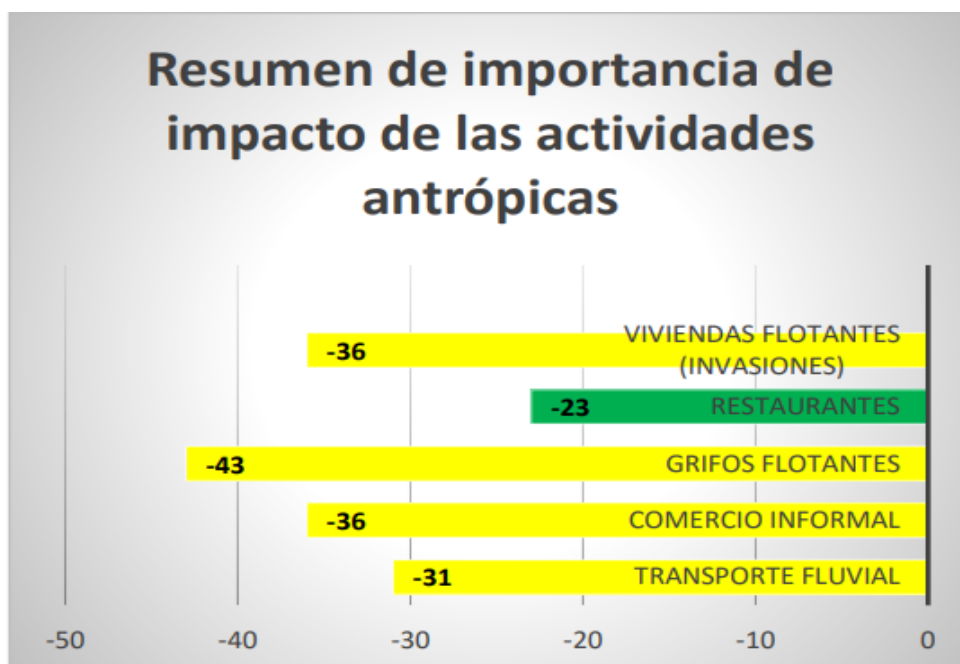
Figura 01. Resumen de importancia de impactos de las actividades antrópicas

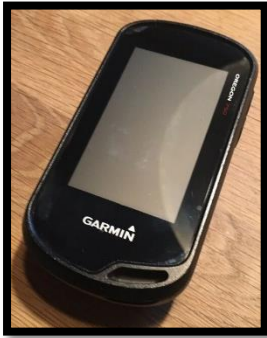
| Imagen | Instrumento | Descripción |
|---|---|---|
| | GPS Navegador Garmin Oregon 750 | Es un dispositivo de GPS, distancia, altímetro barométrico, y otras características. |

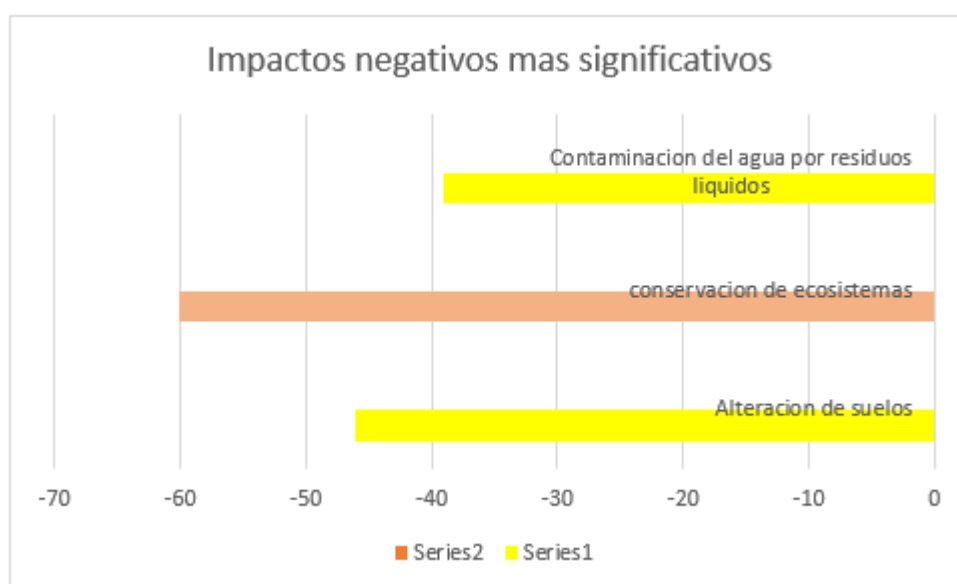
Figura 05. Cuadro de importancia de los impactos más sobresalientes frente a las actividades antrópicas
