Coberturas mixtas en base a geomalla y vegetación para
la estabilización de taludes en una carretera a nivel de
afirmado, Pasco 2022

TESIS PARA OBTENER EL TÍTULO PROFESIONAL DE:

Ingeniero Civil

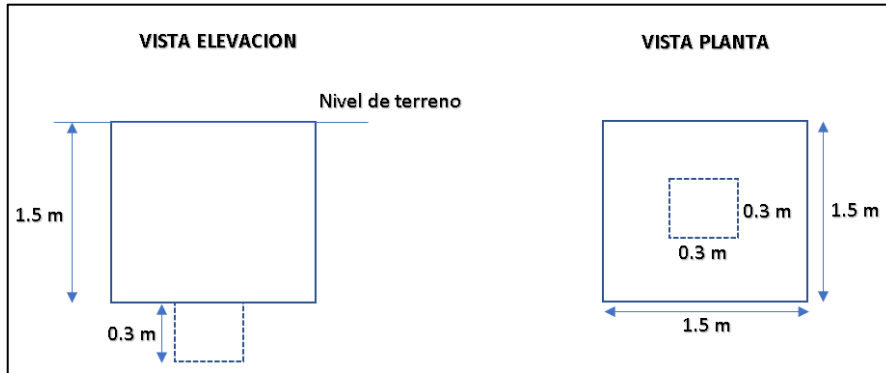
Figura 5: Esquema de calicata

Se preparó un hoyo dentro de la calicata, las dimensiones fueron 0.30 m x 0.30 m con una profundidad 0.30m. luego se perfiló el hoyo para evitar la erosión. Para la determinación de la tasa de percolación. Se adiciono 5 cm de arena fina al fondo del hoyo. En la figura 5 y 6 se puede apreciar el esquema en diferentes vistas.

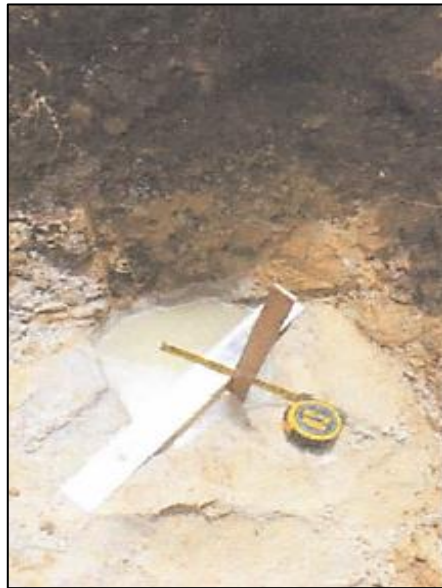
Figura 7: Medición de la calicata de percolación

Para el ensayo de percolación, se muestra la figura 7 el cual se efectuó cuidadosamente el adicionado de agua limpia al hoyo acondicionado hasta una elevación de 0.30 m sobre la capa de arena y se mantuvo el líquido en el mismo grado, de tal forma que se tuvo que dejar hasta el día siguiente dejando una marca de elevación para lograr reconocer al día siguiente. Si el agua aún permaneciese en el hoyo, se hizo una excavación cercana a la primera donde se toman medidas según el tiempo que filtrase el agua.

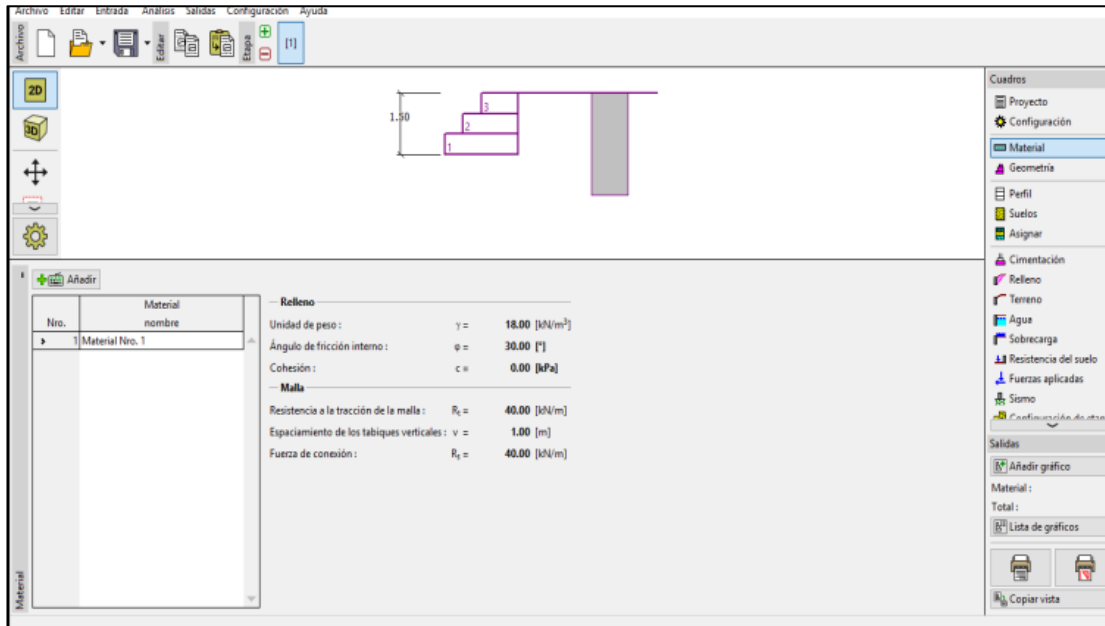
Figura 17: Ingreso de datos al software GEO50-2020

Figura 18: Ingreso de datos al software GEO5-2020

Al ser analizado el talud que corresponde a la progresiva 0+500 hasta 0+660, el resultado fue de Factor de seguridad $=0.75 <$ (estabilidad inestable). Teniendo en cuenta el cálculo anterior, se procede a realizar la propuesta para la estabilidad del talud. Se observa en las figuras 17 y figura 18 el ingreso de los datos correspondientes que solicita el software, estos son; peso unitario, ángulo de fricción, cohesión, tipo de suelo.

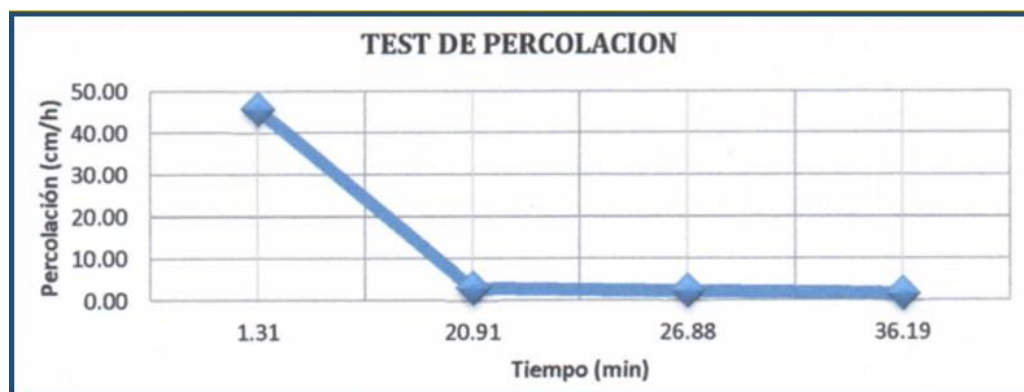
Figura 23: Gráfico de percolación

- La clasificación del terreno según resultados de la prueba de percolación (de acuerdo a la norma técnica IS. 020 Tanques Sépticos) nos indica que es Clase de Terreno Lento debido que el tiempo que tarda el agua en bajar 1 cm es mayor de 12 minutos.

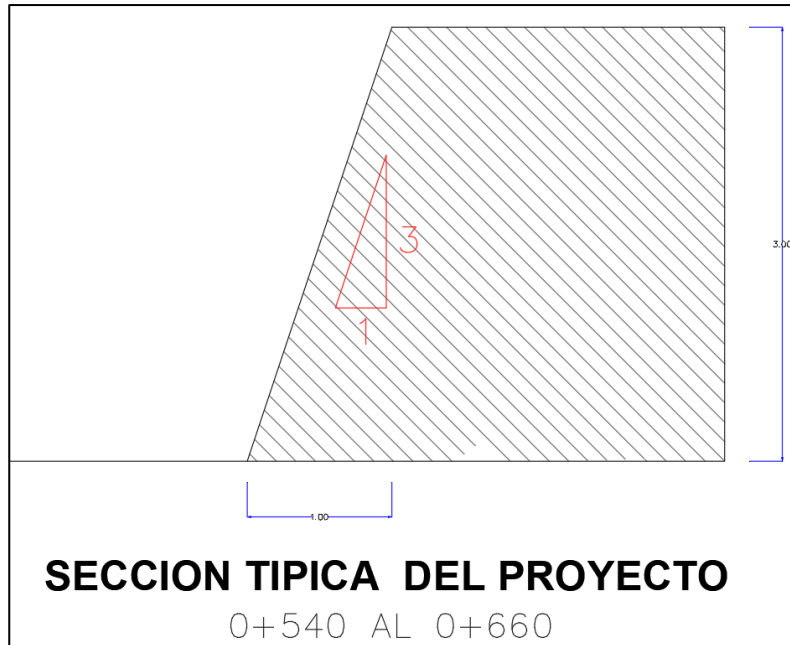
Figura 27: Diseño original del talud.

De los resultados anteriores obtuvimos que nuestro talud objeto de estudio presenta problemas de estabilidad, por motivos que la cohesión del terreno es baja. Ante ello existen una variedad de soluciones reconociendo las características que se presenten en la zona de trabajo, así como:

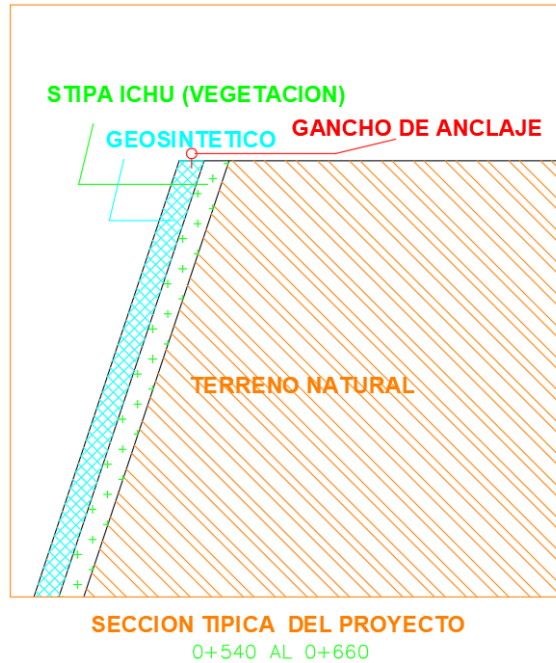
Figura 28: Diseño modificado del talud

- Visualización y limpieza del talud
- Colocación de geomalla biaxial – vegetación (stipa ichu)
- Implementar ganchos de anclaje para el soporte de la geomalla

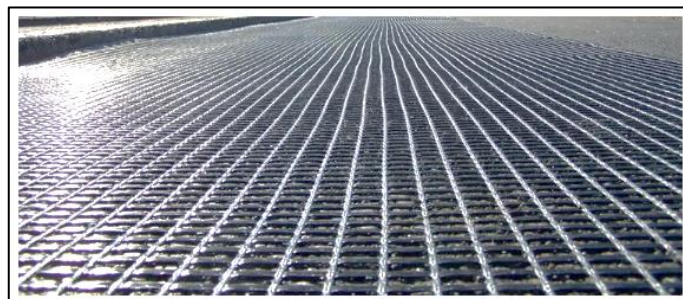
Figura 29: Geomalla Biaxial

- Anclar y colocar la geomalla biaxial.
- Disminuir el deslizamiento de piedras.

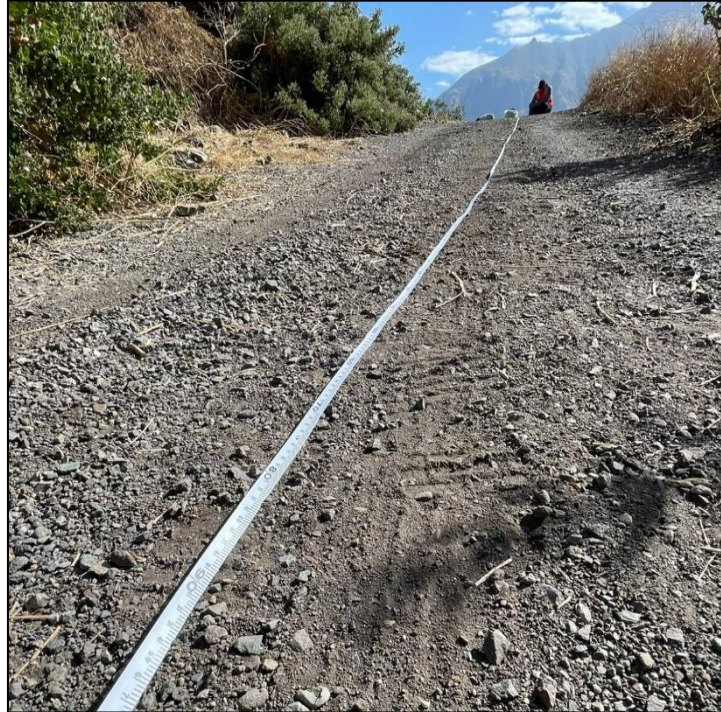
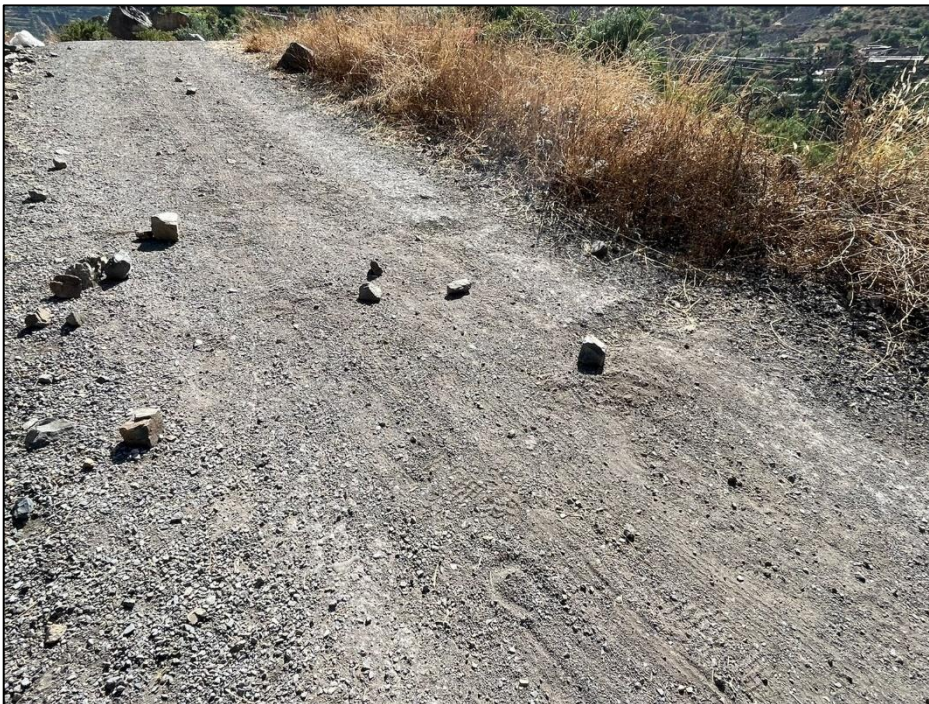
Figura 30: Progresiva 0+540

Figura 31: Presencia de piedras en la carretera

A continuación, en las figuras 30 y 31 se presentan evidencias del terreno actual, situación que con el trabajo de investigación se busca mejorar, para la población que habita en el lugar.

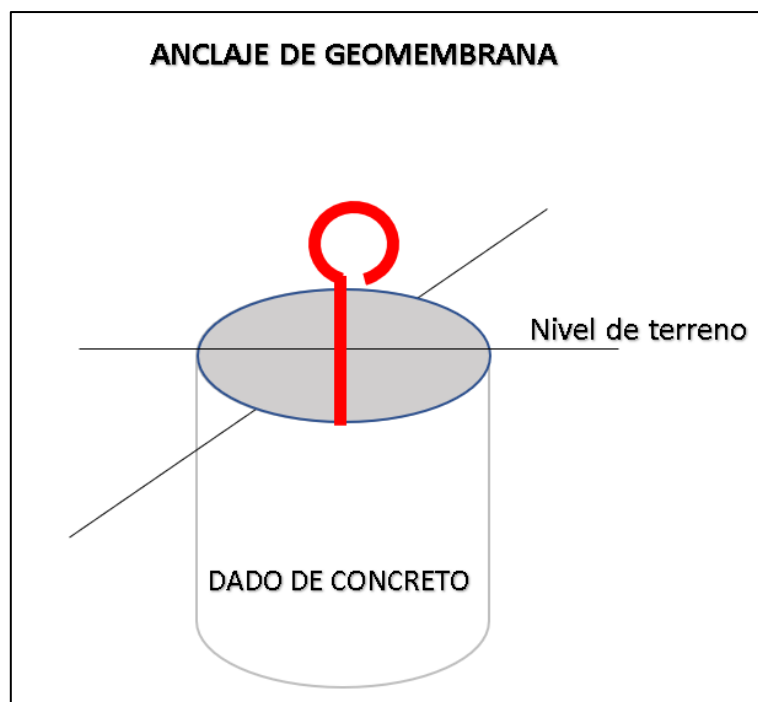
Figura 36: diseño del dado de concreto para anclaje

El procedimiento para anclar las geomallas consta de 3 pasos, se observa en la figura 36, el diseño del dado de anclaje esta se utilizo ara reforzar los pernos anclados y tener un enganche más sólido. El siguiente paso es el tendido de la geomalla, para esto fue necesario colocar ganchos anclados al terreno para hacer el estiramiento, se observa en las figuras 37 y 38 el proceso realizado

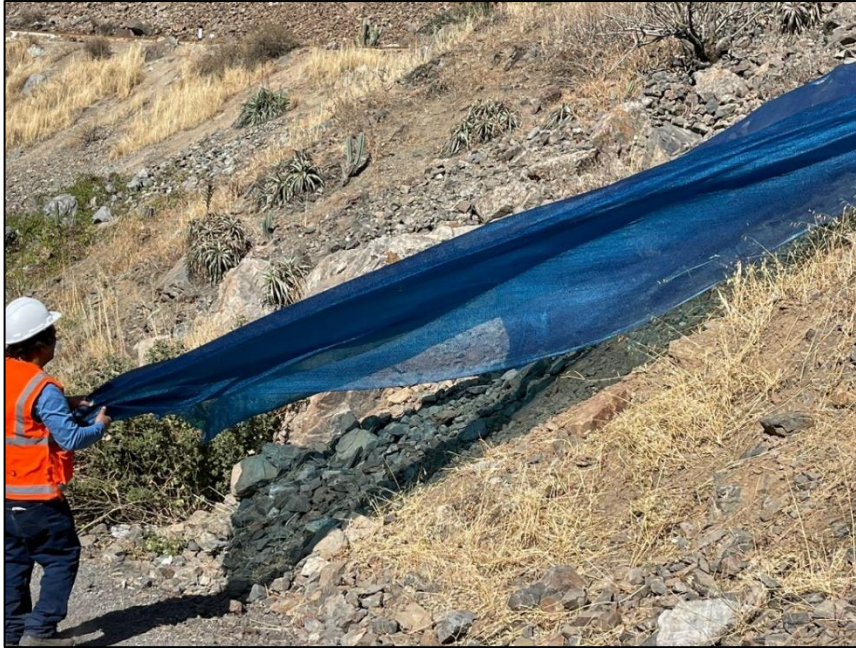
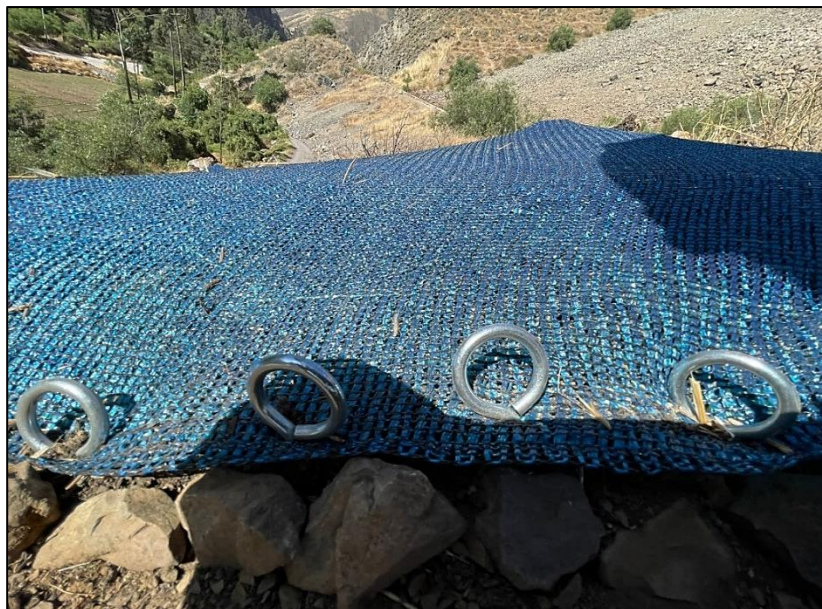
Figura 37: Colocación de Geomalla

Figura 38: Colocación de Geosintetico sobre el stipa ichu

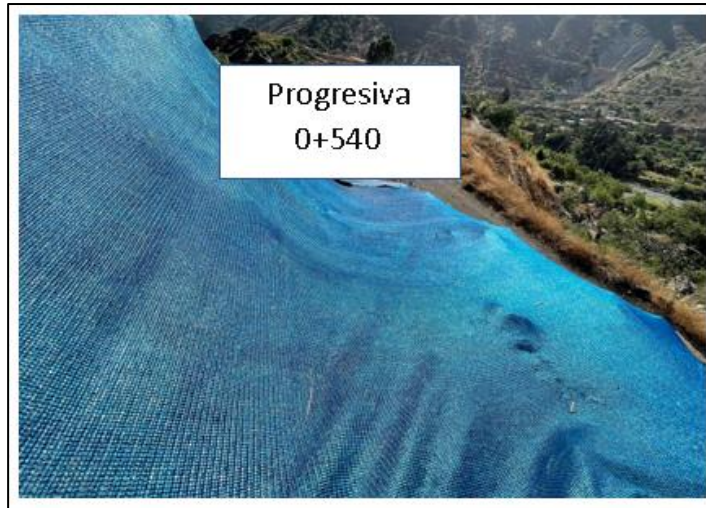
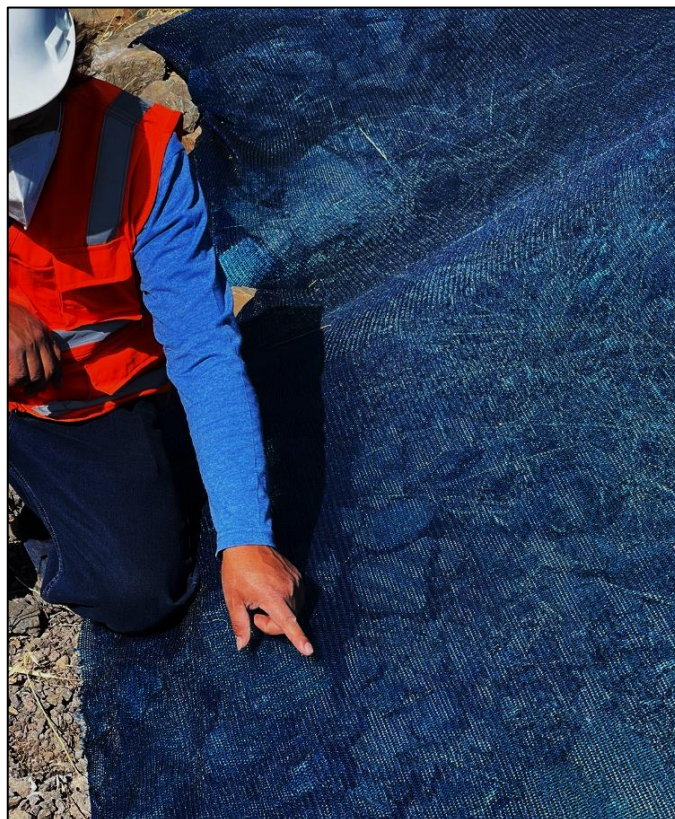
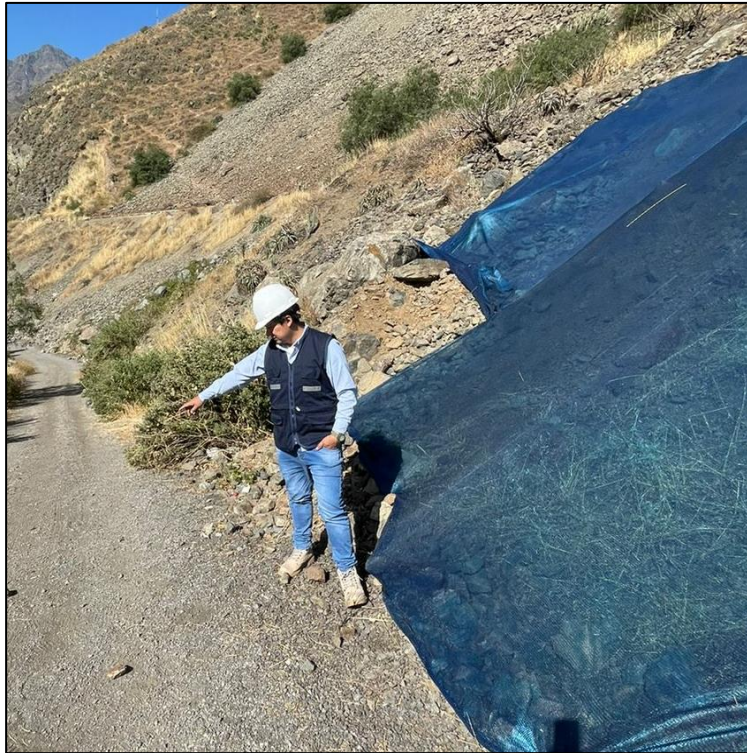
Figura 39: Geosintetico colocado

Figura 40: Acumulación de piedras al final del talud

Figura 41: Carretera libre de piedras

El resultado final es la geomalla tendida en el talud crítico, en la progresiva 0+540, se observa en las figuras 39, 40, 41 y 42 el resultado del trabajo de investigación, la acumulación de piedras al final de la geomalla indica que la instalación fue correcta.
