UNIVERSIDAD CÉSAR VALLEJO

FACULTAD DE INGENIERÍA Y ARQUITECTURA
ESCUELA PROFESIONAL DE INGENIERÍA CIVIL

Evaluación superficial del pavimento flexible mediante los métodos PCI, VIZIR y MTC en la Ruta Nacional PE-1N Km: 437-440, Chimbote, 2022.

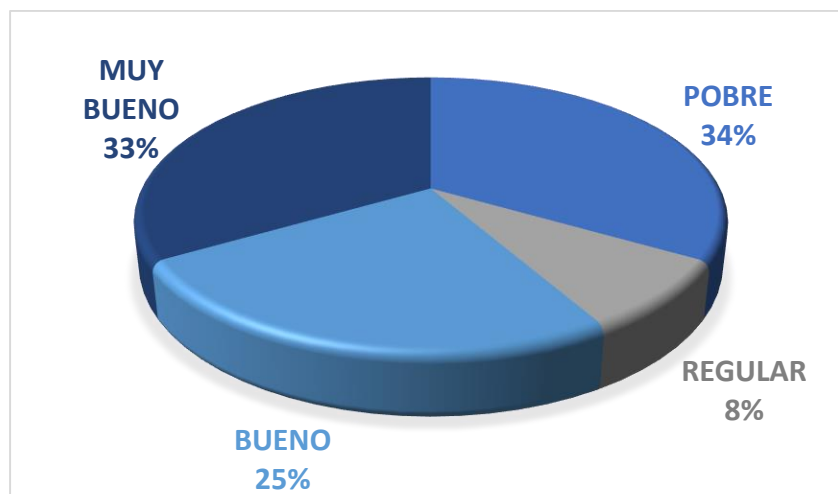
Figura 15. % del PCI del carril izquierdo

Interpretación: En el gráfico se observa el porcentaje del PCI del carril izquierdo es de 8% de condición Regular, 25% de condición Bueno, 34% de condición Pobre y por último y de mayor porcentaje de incidencia 33% de condición Muy bueno.

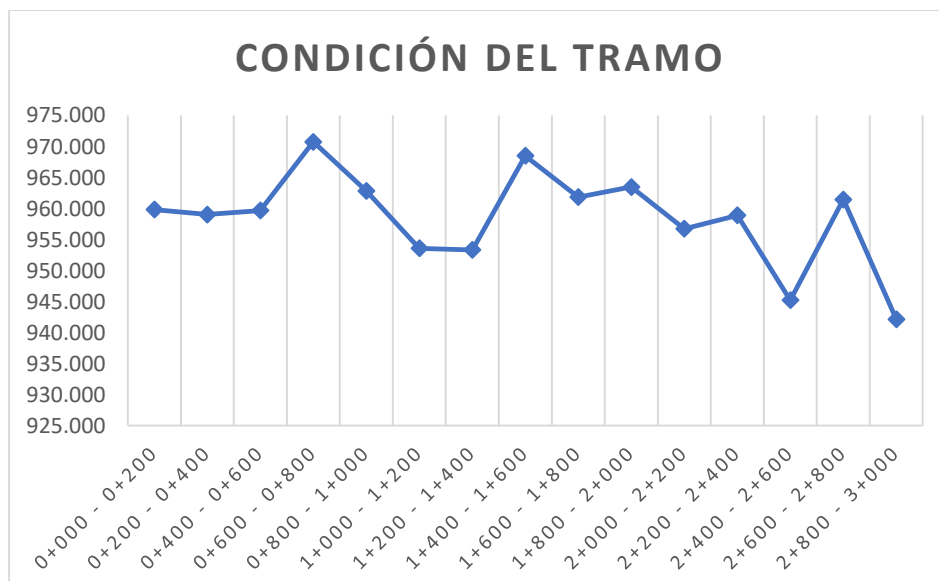
Interpretación: El tramo en evaluación muestra puntos de buena condición sin embargo entre esos rangos existen variaciones entre altas y bajas, la más alta es desde la progresiva 0+600 - 0+800 y la más baja en la progresiva 2+800 - 3+000.

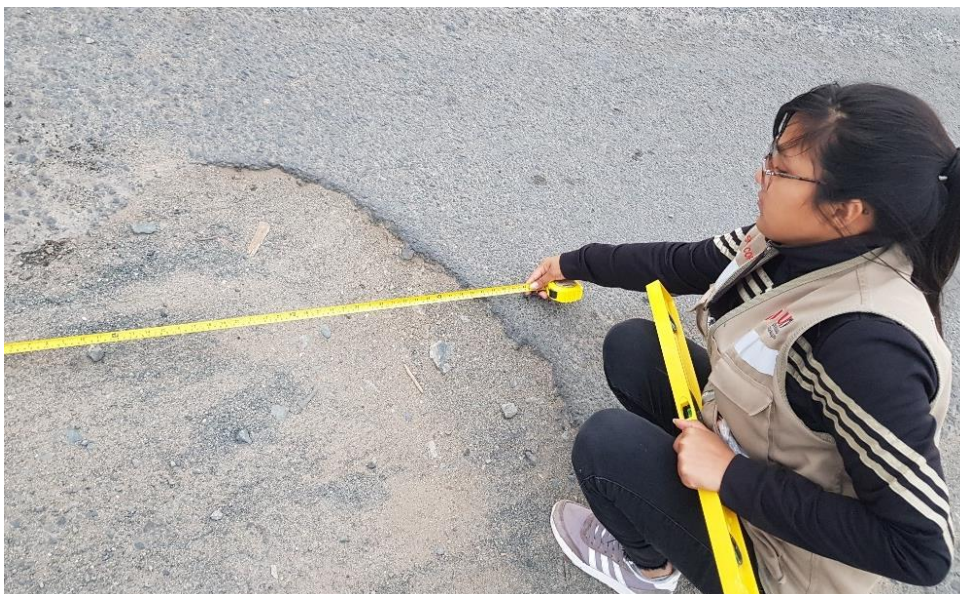
Figura 61. *Medición de huecos*

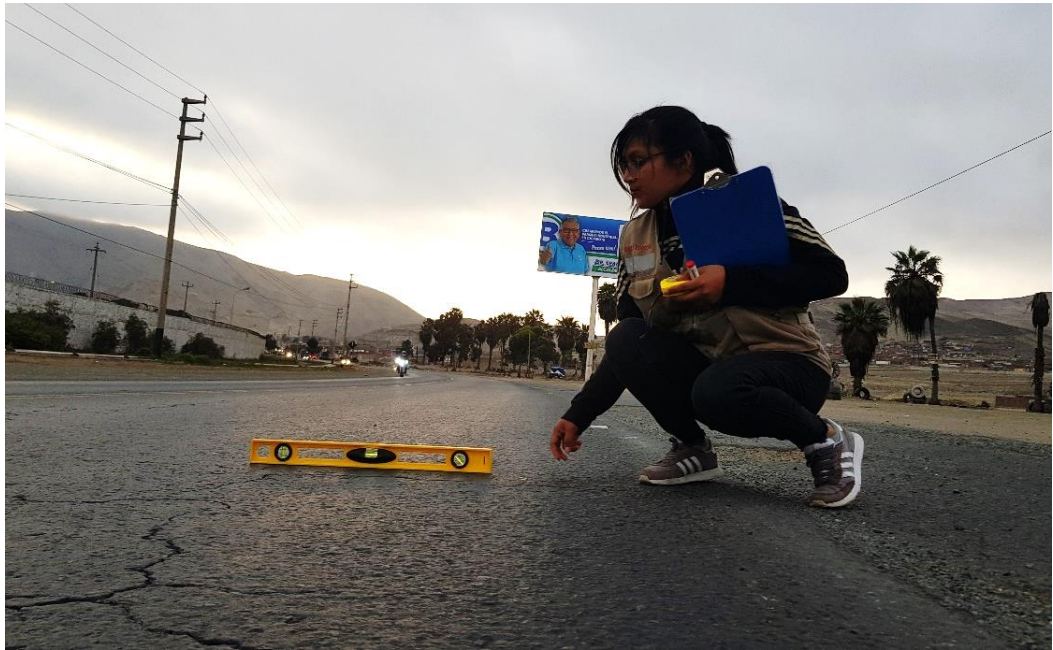
Figura 62. *Verificación de la ccorrugación*
