**UNIVERSIDAD CÉSAR VALLEJO**

**Conservación de la Arquitectura y Ornato Público en el Casco  
Antiguo de la Ciudad de Yurimaguas**

TESIS PARA OBTENER EL TÍTULO PROFESIONAL DE:  
Arquitecto

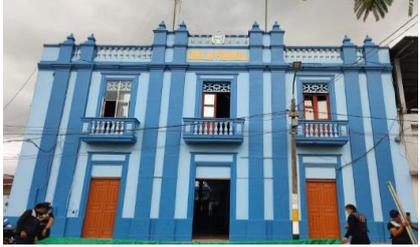
Muro

Observación: Los muros de la Municipalidad, se encuentran en un estado regular ya que se visualiza piquetes producidas por el trato de los usuarios.
Piso

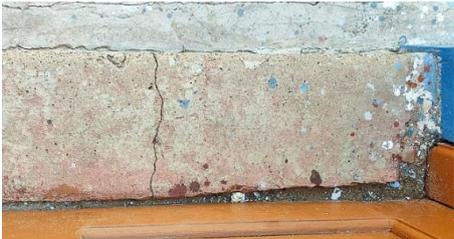
Observación: El piso interior de la municipalidad, aun que no se encuentre en un buen estado, se aplica el cemento pulido como material unico y predominante.
Techo

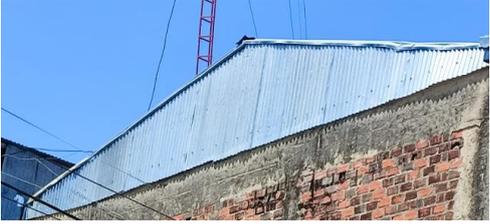
Observación: Mantiene un estado bueno, de las cuales, presenta un manterial de calamina.
Puertas y Ventanas

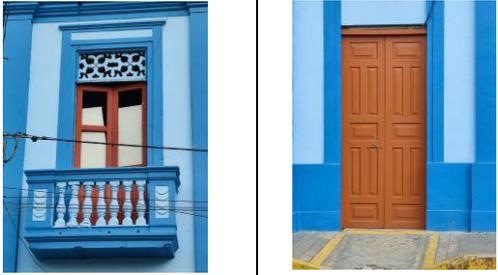
Observación: Las puertas son de madera, todas mantienen su color orifiginal. Las ventanas mantiene un aspecto antiguo conectados con los valcones presentes
Estado de conservación

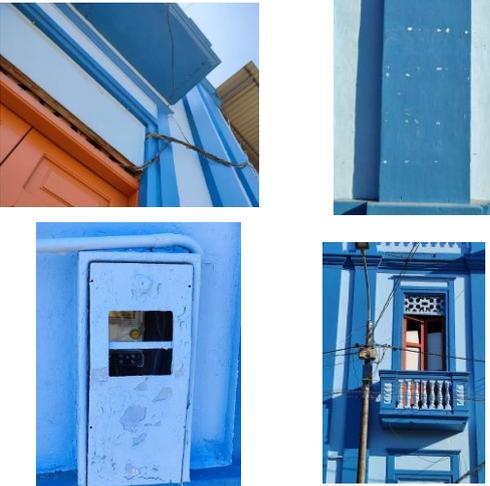
Observación: El estado de conservacion se encuentra en un estado regular, donde se observan desgaste de pintura, medidores en mal estado, cabledos forzados y otros aspectos que derivan para su estado regular

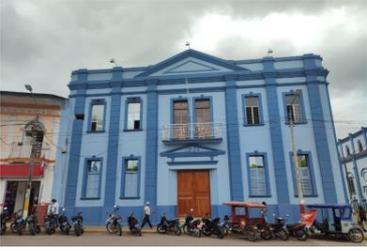
Muro

Observación: Los muros del ex colegio Jauregui, se encuentran en un estado regular ya que se puede encontrar aspectos que no favorecen a la edificación
Piso

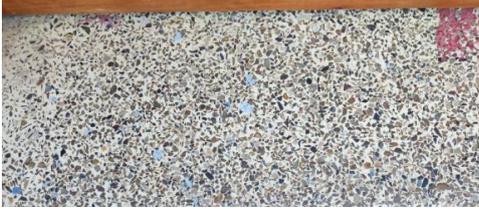
Observación: El piso interior del ex colegio, se encuentre en un buen estado, se aplica este material como unico y predominante.
Techo		
Puertas y Ventanas

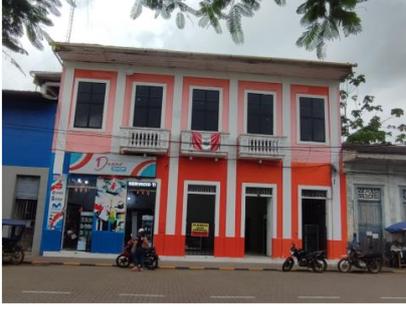
Muro

Observación: Los muros de la edificación Jcs system, se encuentran en un estado regular ya que se puede encontrar aspectos que no favorecen a la edificación
Piso

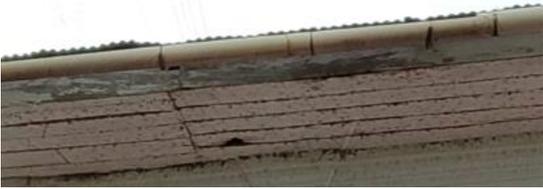
Observación: Mantiene un estado regular, de las cuales se observa que tiene calamina y un falso cielo raso de madera, esta ultima se encuentra con humedad y moho.
Puertas y Ventanas

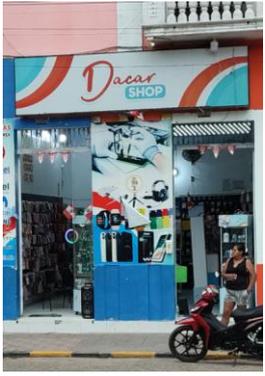
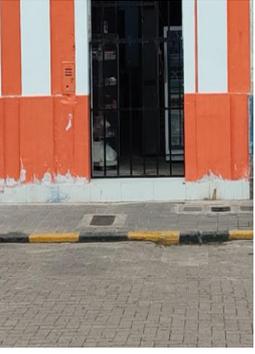
Observación: El estado de conservacion se encuentra en un estado regular, donde se observan en su mayoría desgaste de pintura.

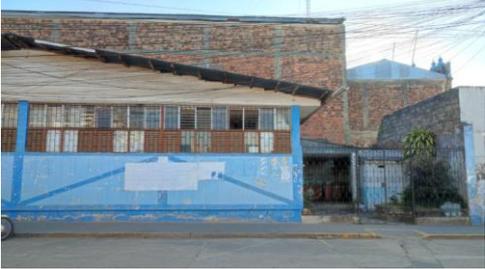
Muro

Observación: Los muros de la edificación se encuentra en un estado malo, ya que se ven factores decadentes tanto en la pintura, estructura y entre otros.
Piso

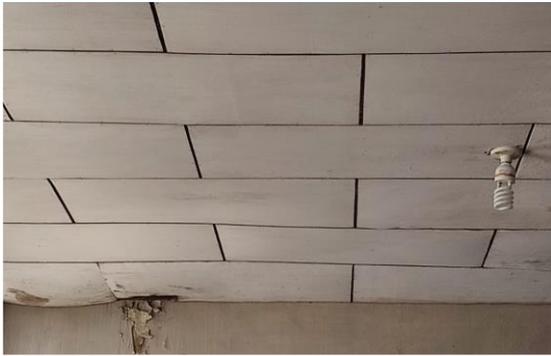
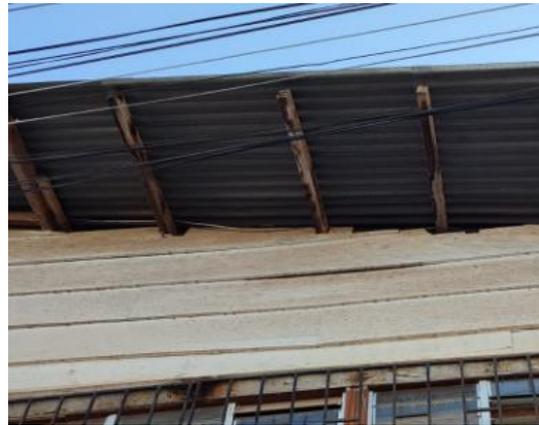
2014

Se puso cieloraso y cambi6 la calamina por el mal estado

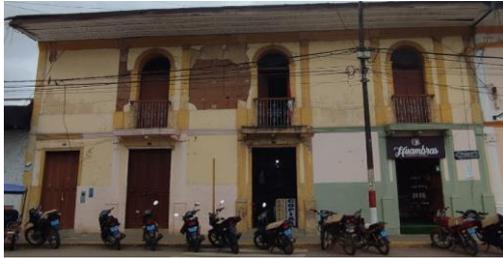
Muro

<p>Observación: Los muros de la edificación referenciada como Huambros se encuentra en un estado pesimo, ya que se ven factores alarmantes tanto en la pintura, estructura y entre otros.</p>
Piso

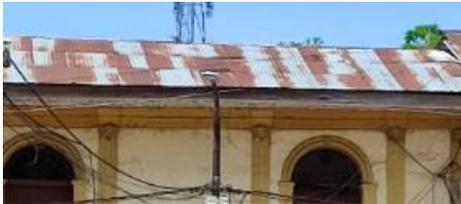
<p>Observación: Mantiene un estado pesimo, de las cuales, en su mayor parte se visualiza calaminas oxidadas y viejas.</p>
Puertas y Ventanas

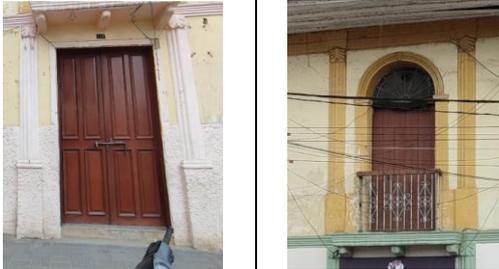
<p>Observación: Mantiene un estado pesimo en su mayoría, de las cuales muchas de esta spuertas no han tenido un mantenimiento optimo,</p>
Estado de conservación

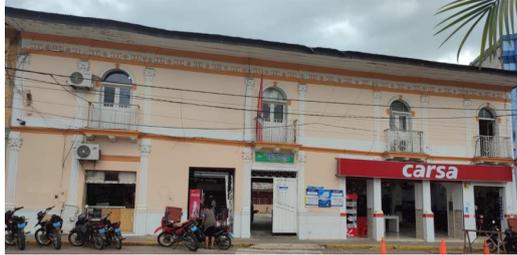
<p align="center">Muro</p>

<p>Observación: Los muros de la edificación referenciada como Carsa se encuentra en un estado malo, ya que se ven factores visibles tanto en la pintura, estructura y entre otros.</p>
<p align="center">Piso</p>

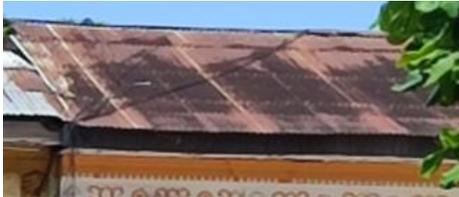
<p>Observación: Mantiene un estado regular, de las cuales, en su mayor parte se visualiza calaminas oxidadas.</p>
<p align="center">Puertas y Ventanas</p>

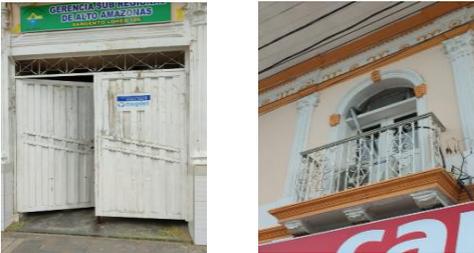
<p>Observación: Mantiene un estado regular en su mayoría, de las cuales muchas de estas puertas no han tenido un mantenimiento optimo.</p>
<p align="center">Estado de conservación</p>

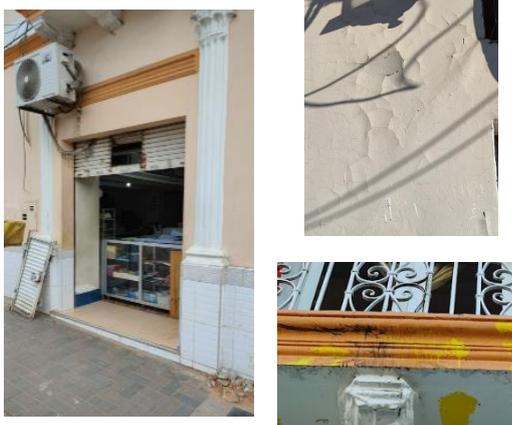
<p>Observación: en su mayor parte presentan problemas en la pintura, presencia de moho y oxidacion en ciertas partes de la edificación.</p>

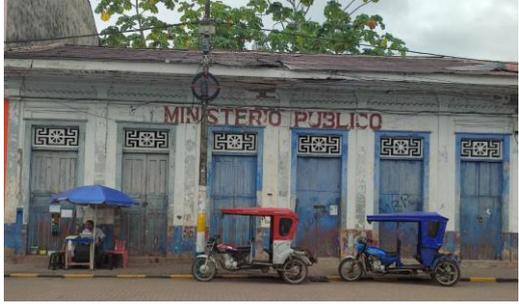
Muro

Observación: Los muros de la edificación Ministerio Público, se encuentra en un estado pesimo, ya que se ven factores alarmantes tanto en la pintura, estructura y entre otros.
Piso

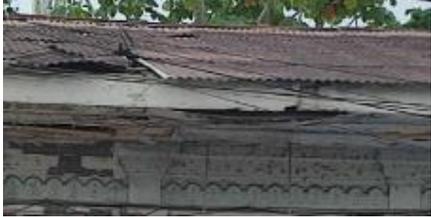
Observación: Mantiene un estado pesimo, de las cuales, en su totalidad, se visualiza calaminas oxidadas y muy viejas.
Puertas y Ventanas

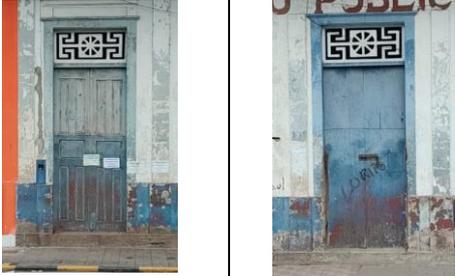
Observación: Mantiene un estado pesimo en su totalidad, persiviendo el color azul totalmente emvejecido.
Estado de conservación

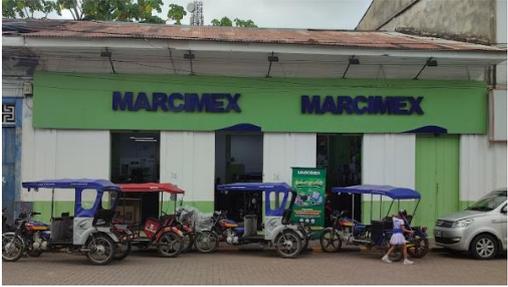
Muro

<p>Observación: Los muros de la tienda marcimex, se encuentran en un estado regular ya que se puede encontrar aspectos que no favorecen a la edificación</p>
Piso

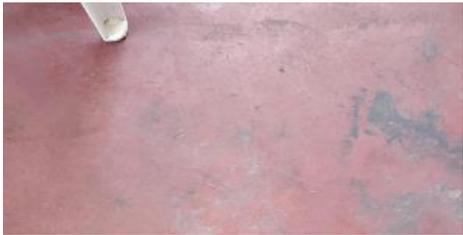
<p>Observación: El piso interior de la edificación, se encuentra en un estado regular, manteniendo el cemento pulido pigmentado como material predominante.</p>
Techo

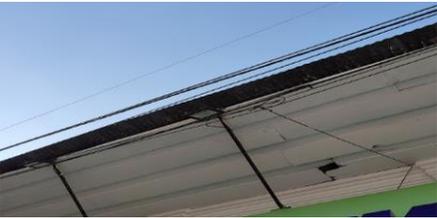
<p>Observación: Mantiene un estado malo, de las cuales se observa que tiene calamina y un falso cielo raso de madera, esta última se encuentra con humedad y moho.</p>
Puertas y Ventanas

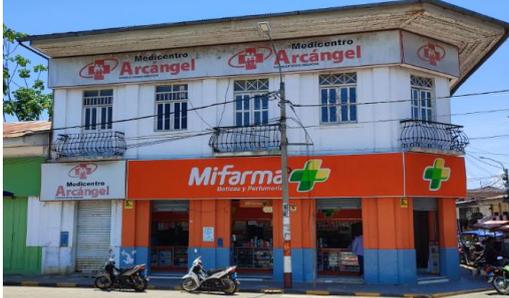
Muro

Observación: Los muros de Mi farma, se encuentran en un estado regular ya que se puede encontrar aspectos que no favorecen a la edificación
Piso

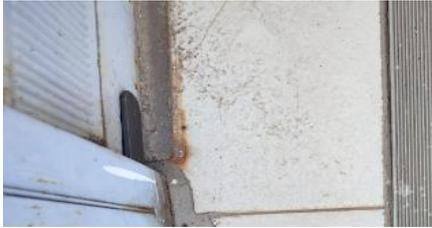
Observación: El piso interior de la edificación, se encuentra en un estado regular, considerando como un tipo de ceramica blanca.
Techo

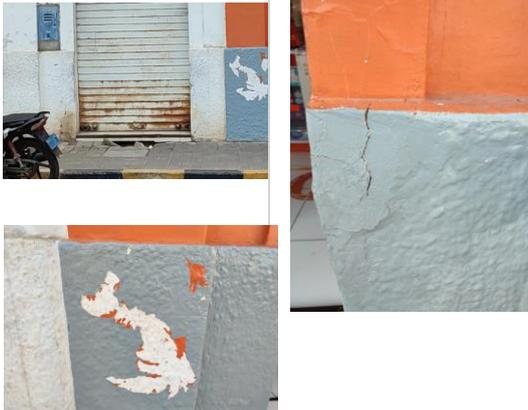
Observación: El estado de conservación se encuentra en un estado regular, donde se observan desgaste de pintura, oxidación y raduras.

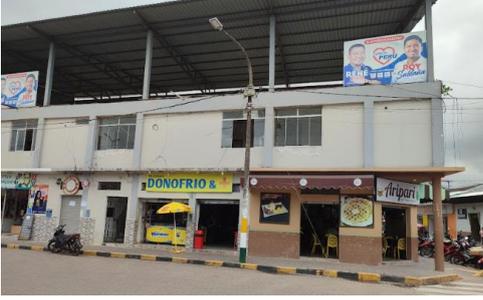
Muro

Observación: Los muros de la edificación Donofrio, se encuentran en un estado regular ya que se puede encontrar aspectos que no favorecen a la edificación
Piso

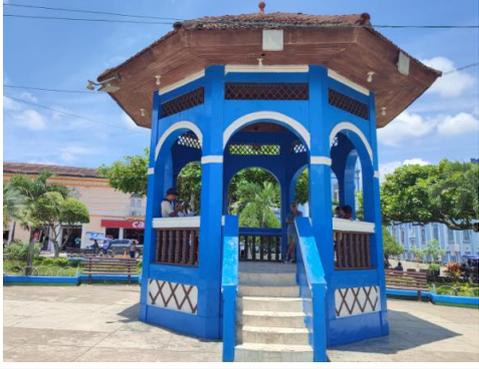
Muro

Observación: Los muros de la glorieta, se encuentran en un estado bueno ya que se puede encontrar aspectos que no favorecen a la edificación
Piso

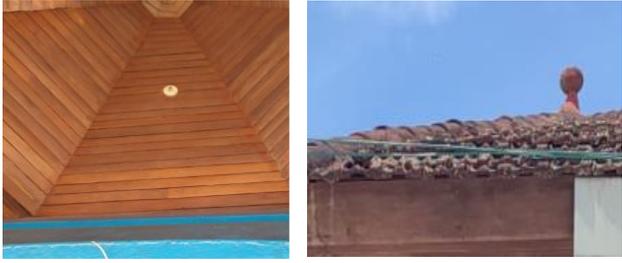
Observación: Mantiene un estado regular, de las cuales se observa uso de madera y tejas como material predominante.
Estado de conservación

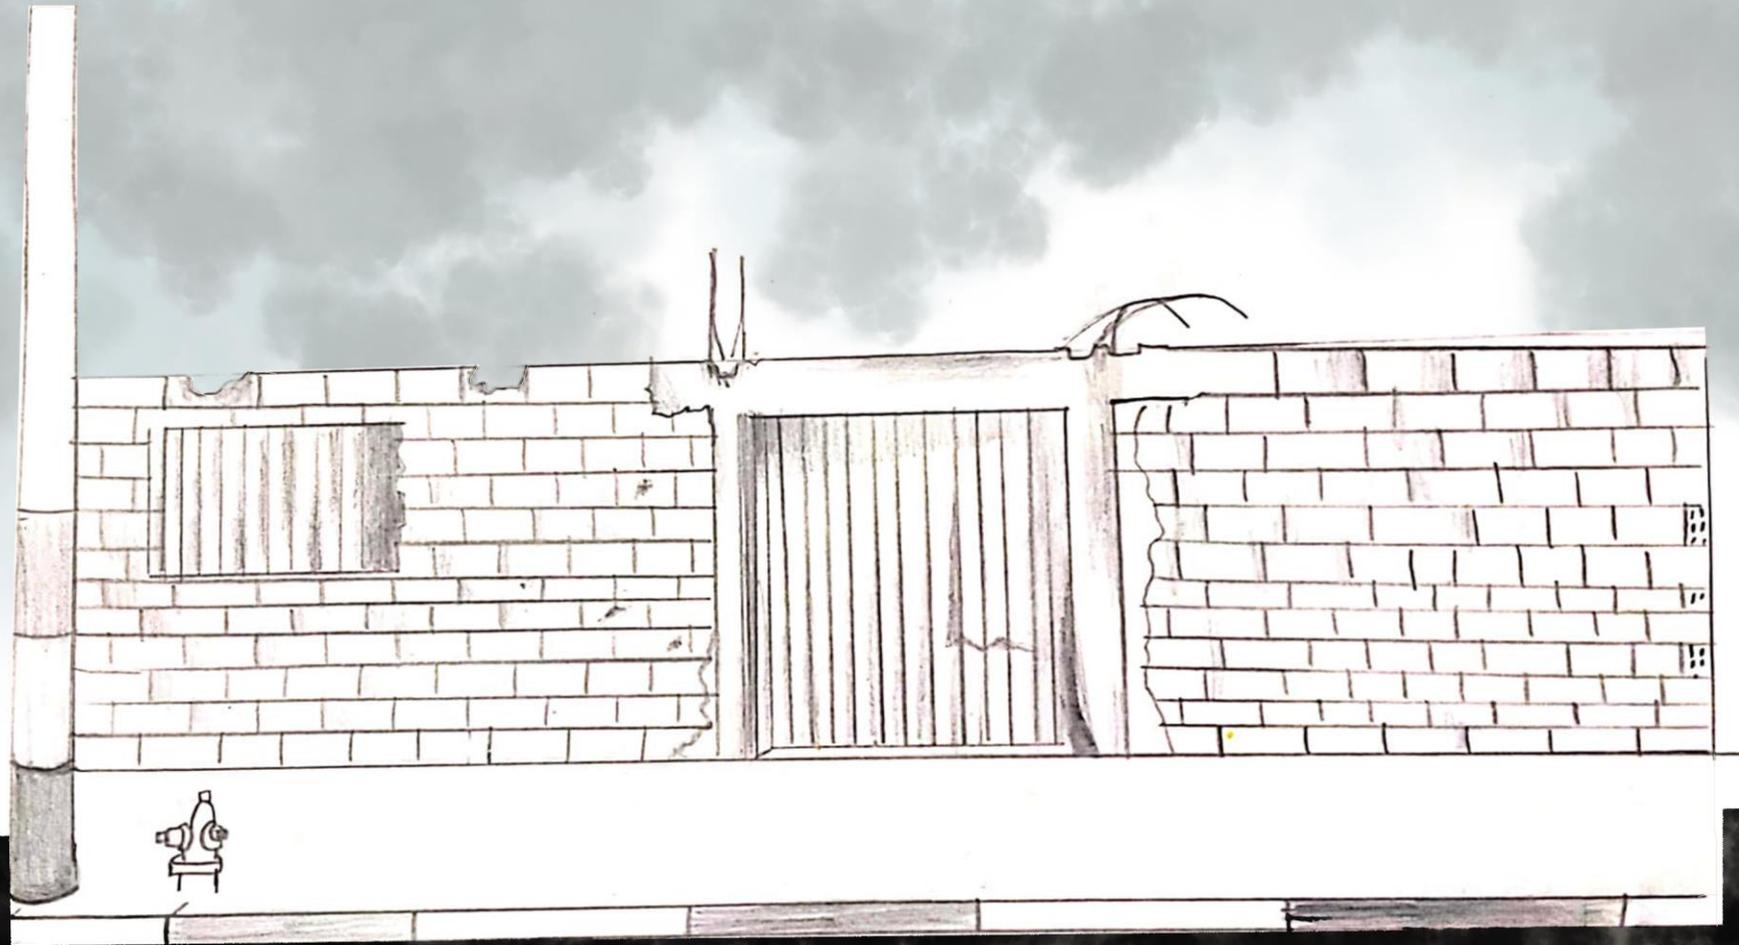
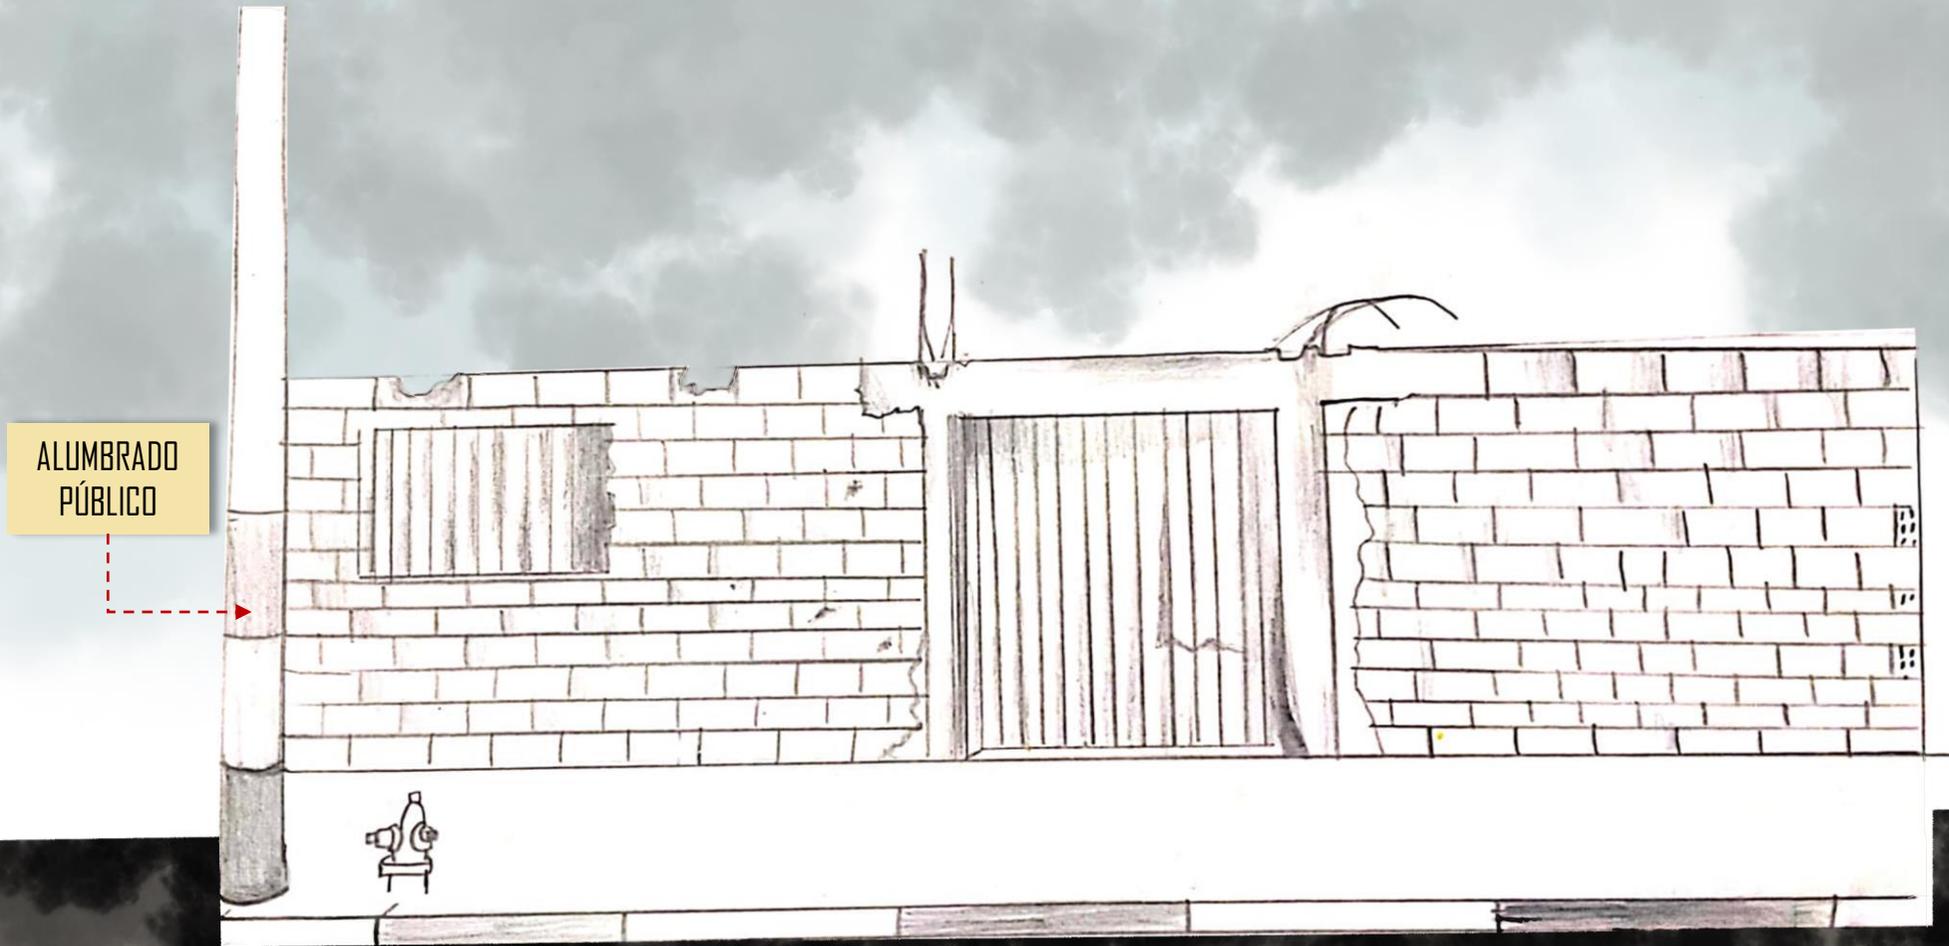
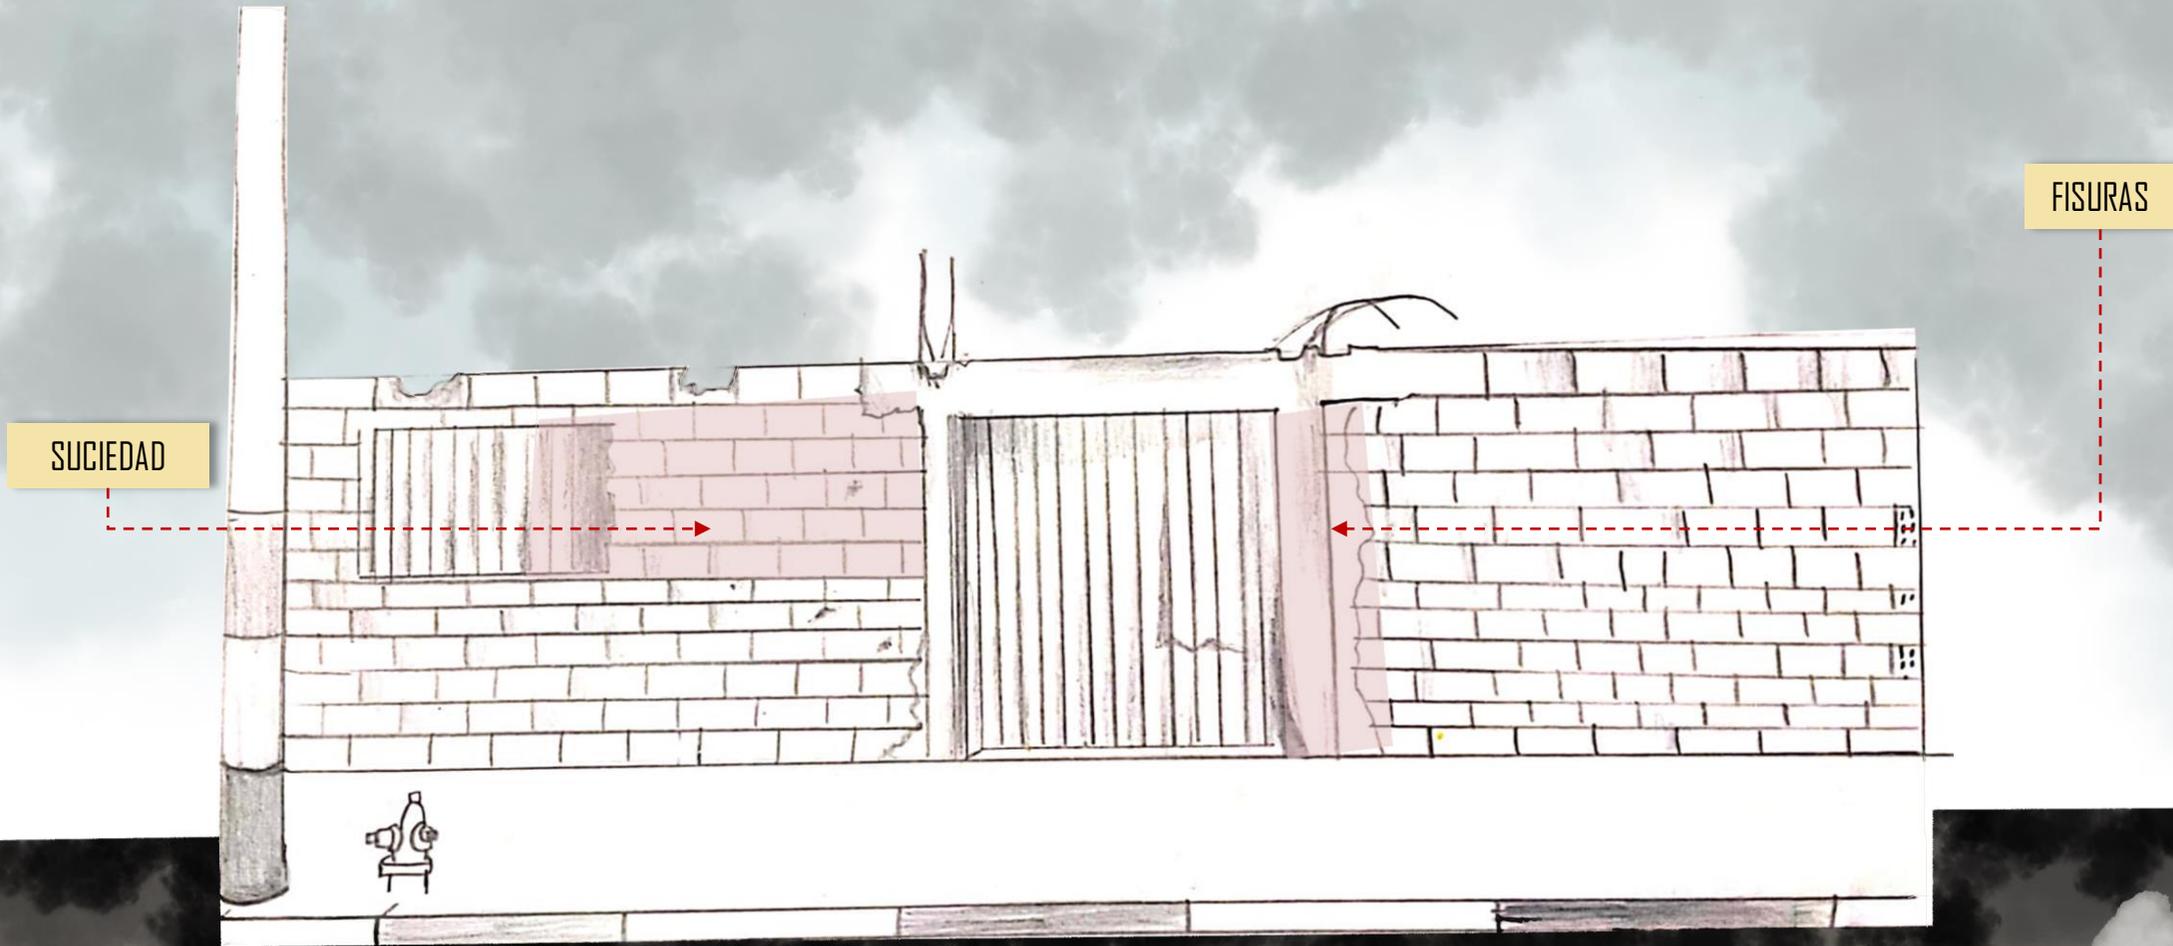
# EDIFICACION INEXISTENTE 1 (7)

LA EDIFICACIÓN Nº 7, NO PRESENTA ELEMENTOS ARQUITECTÓNICOS, DEBIDO A QUE SOLO ES UN MURO ABANDONADO DESDE EL AÑO 2017

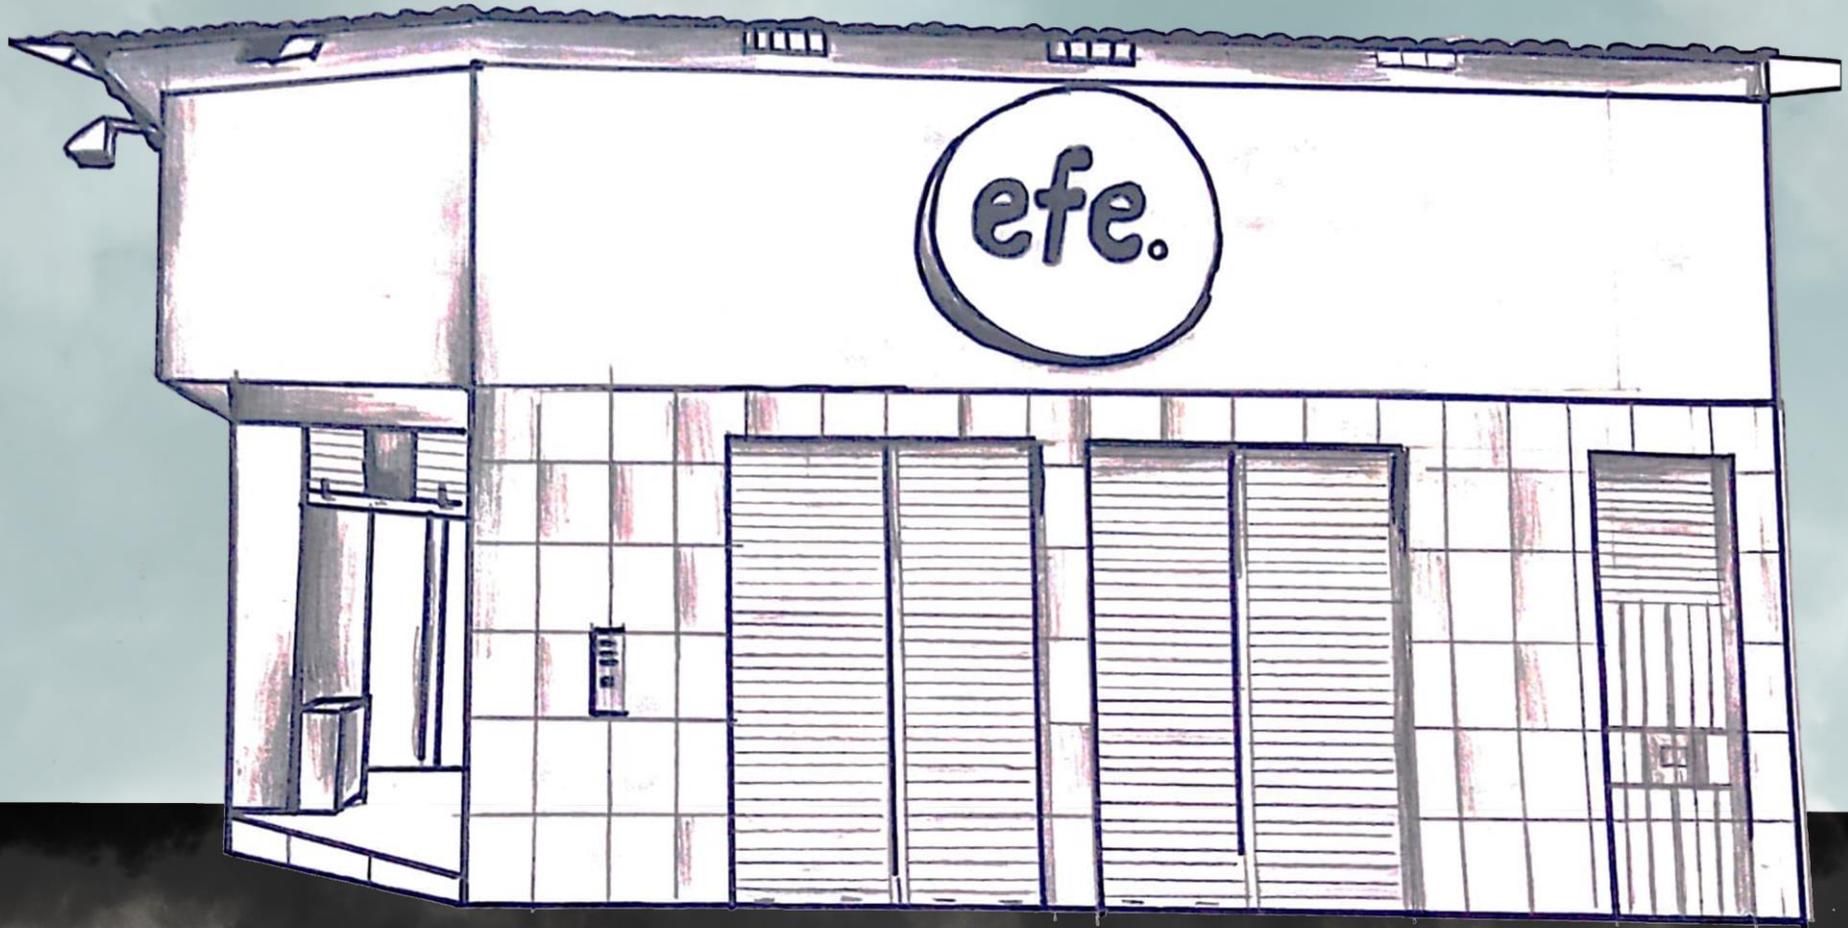
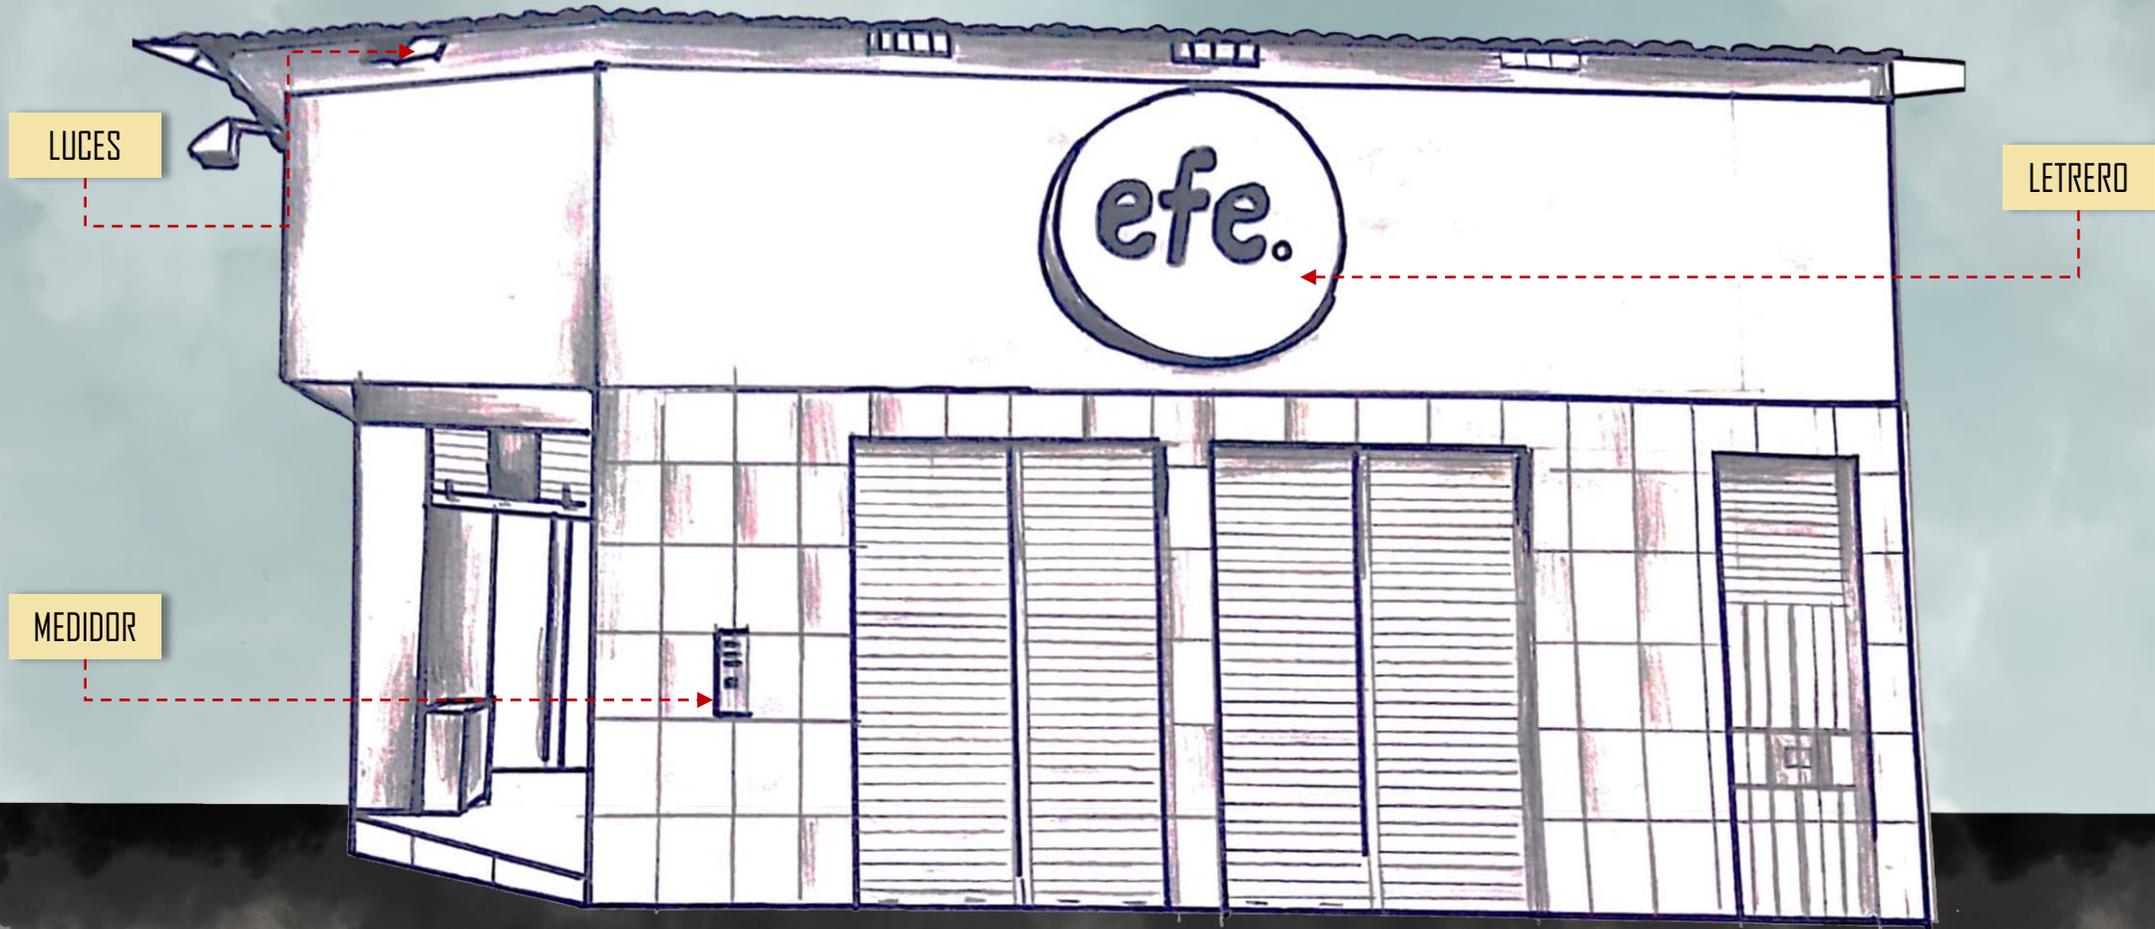
## TIENDAS EFE (8)

LA EDIFICACIÓN Nº 8, NO CUENTA CON GRIETAS NI FISURAS, LA PINTURA, LAS PUERTAS Y VENTAS, ESTÁ EN UN BUEN ESTADO

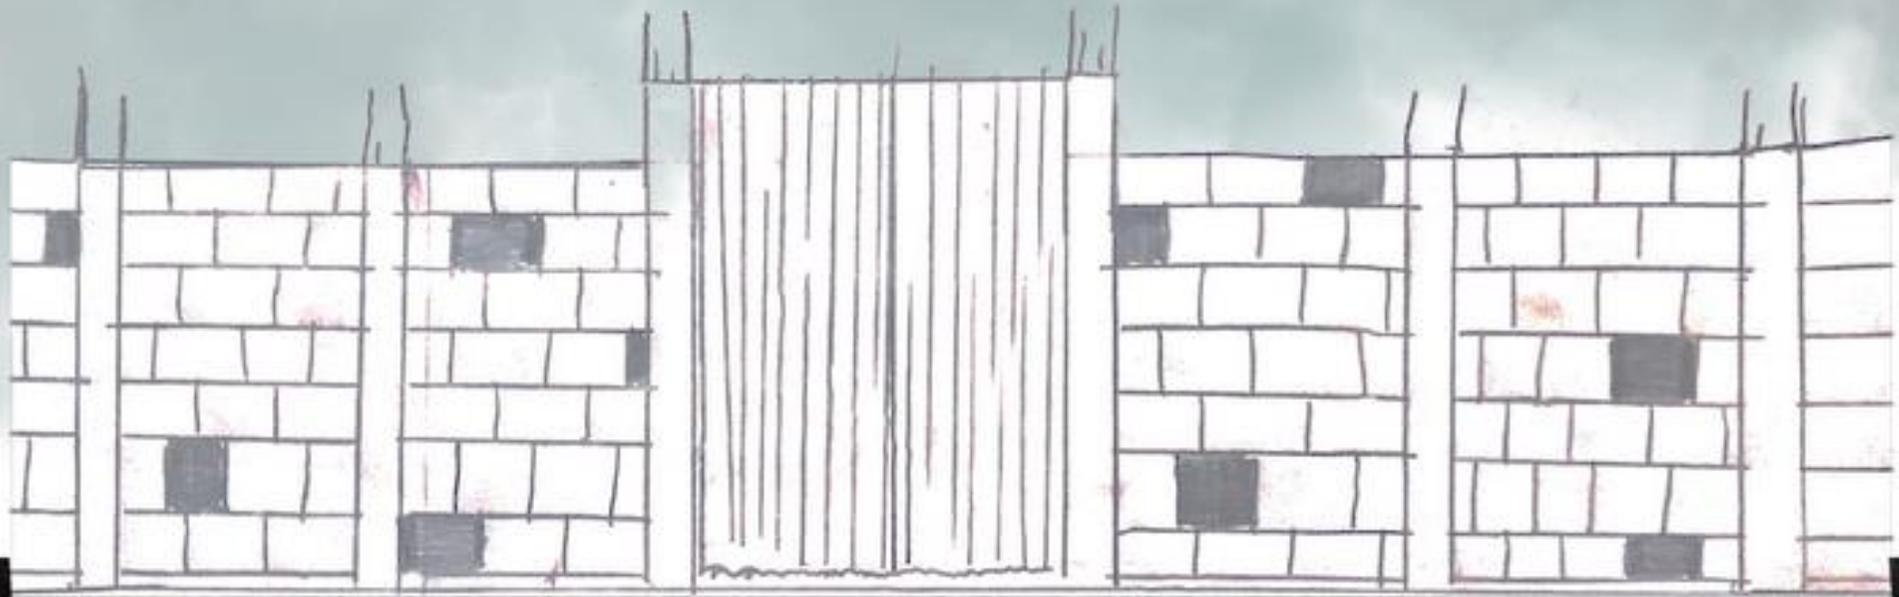
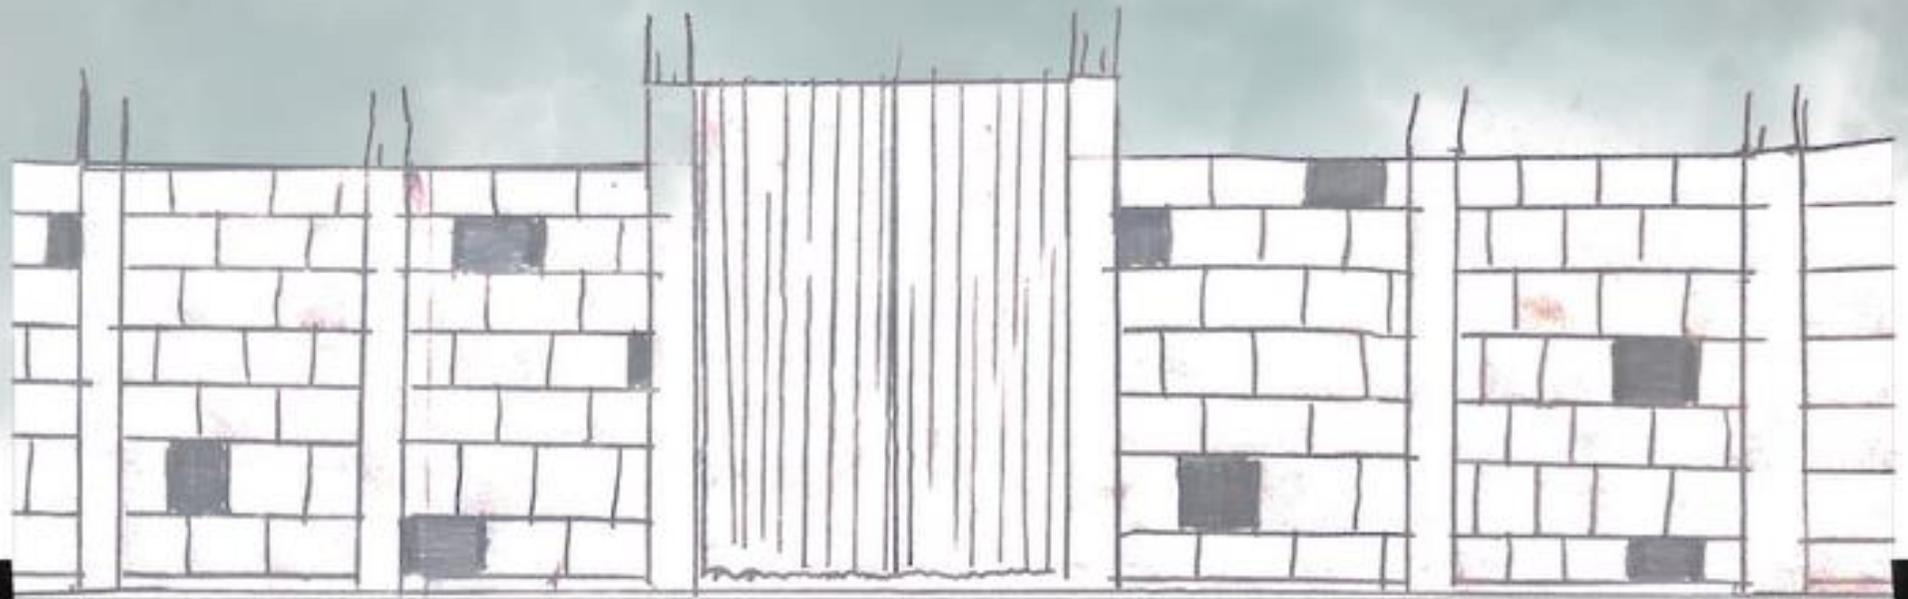
# EDIFICACIÓN INEXSITENTE 2 (14)

LA EDIFICACIÓN Nº 14, NO PRESENTA ELEMENTOS ARQUITECTÓNICOS, DEBIDO A QUE SOLO ES UN MURO CONSTRUIDO EN EL AÑO 2022.

HUMEDAD

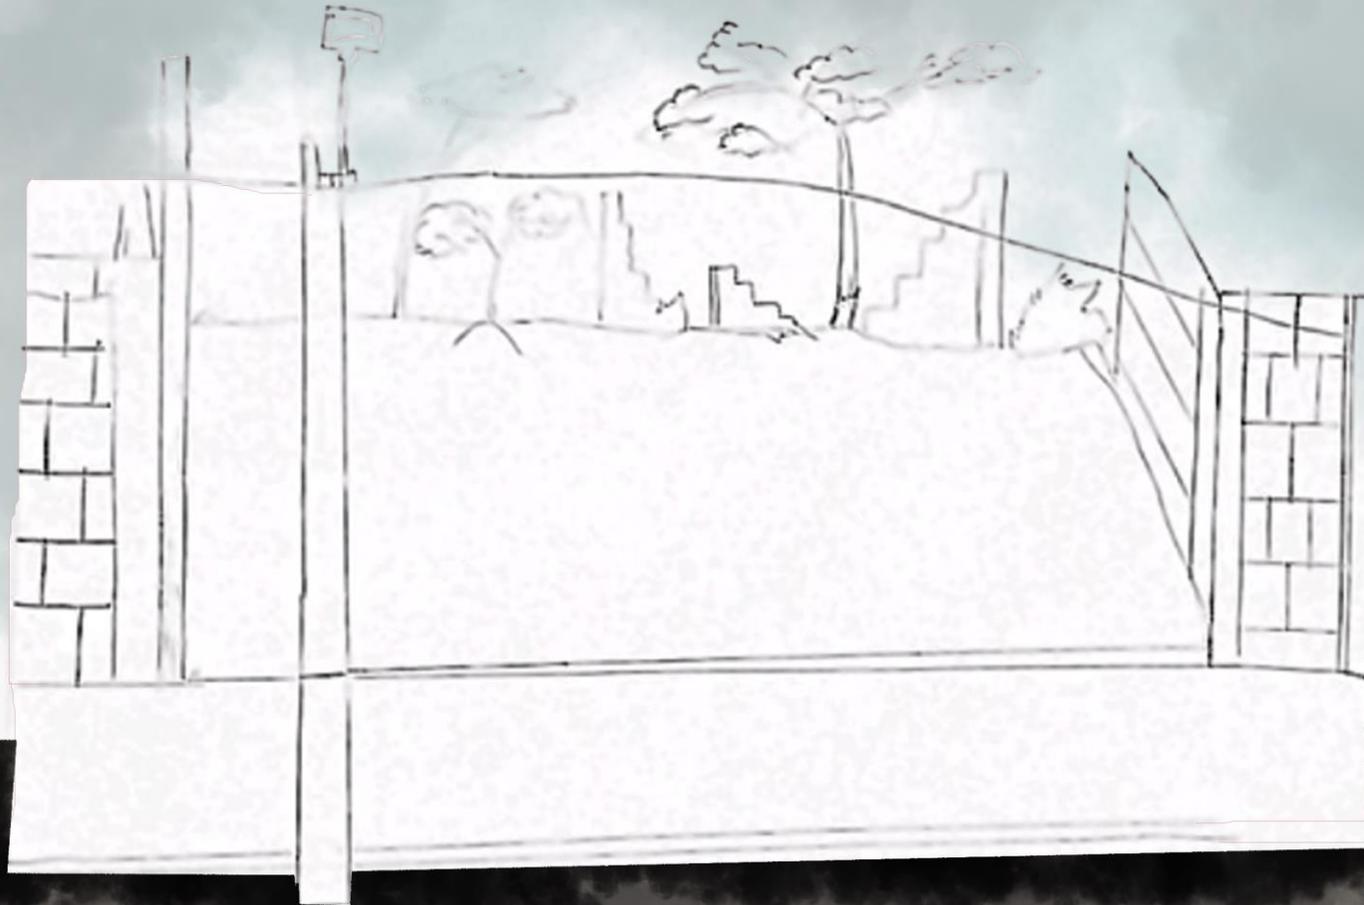
# EDIFICACIÓN INEXSITENTE 3 (15)

LA EDIFICACIÓN Nº 15, NO PRESENTA ELEMENTOS ARQUITECTÓNICOS,  
NO CUENTA CON CERCO PERIMÉTRICO.

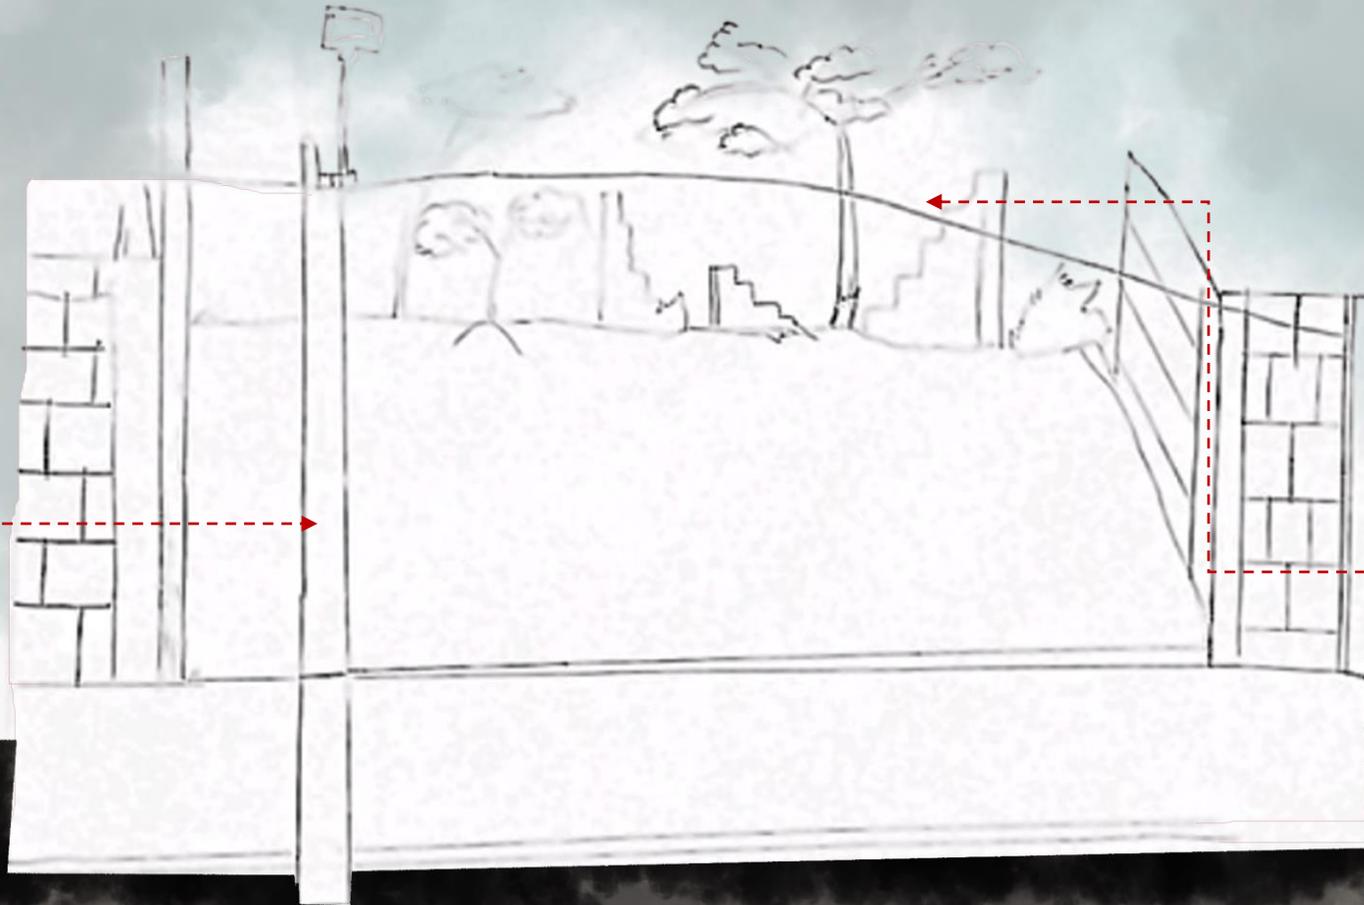
# EDIFICACIÓN INEXSITENTE 3 (15)

LA EDIFICACIÓN Nº 15, NO PRESENTA ELEMENTOS ARQUITECTÓNICOS,  
NO CUENTA CON CERCO PERIMÉTRICO.

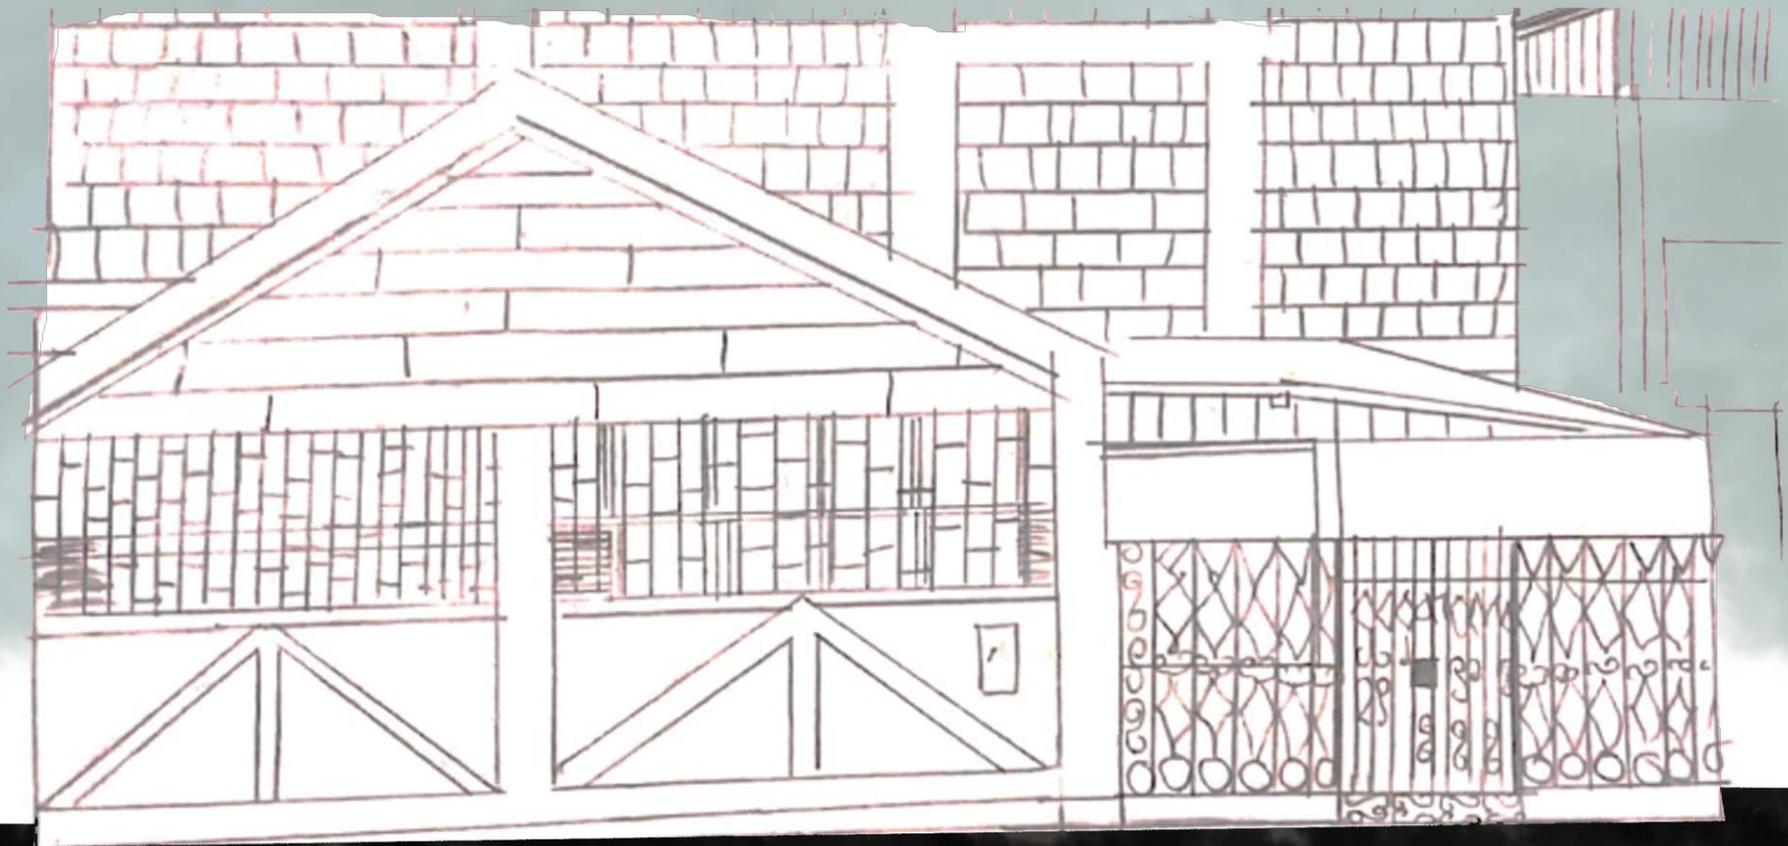
# BIBLIOTECA (18)

LA EDIFICACIÓN Nº 18, NO PRESENTA ELEMENTOS ARQUITECTÓNICOS, SOLO TIENE CARACTERÍSTICAS CONTEMPORÁNEAS SIN ORNAMENTOS DEL ESTILO REPUBLICANO.
