**UNIVERSIDAD CÉSAR VALLEJO**

**Evaluación de la capa superficial del pavimento flexible mediante  
metodología PCI de la prolongación unión, Trujillo 2022**

**TESIS PARA OBTENER EL TÍTULO PROFESIONAL DE:  
Ingeniero Civil**

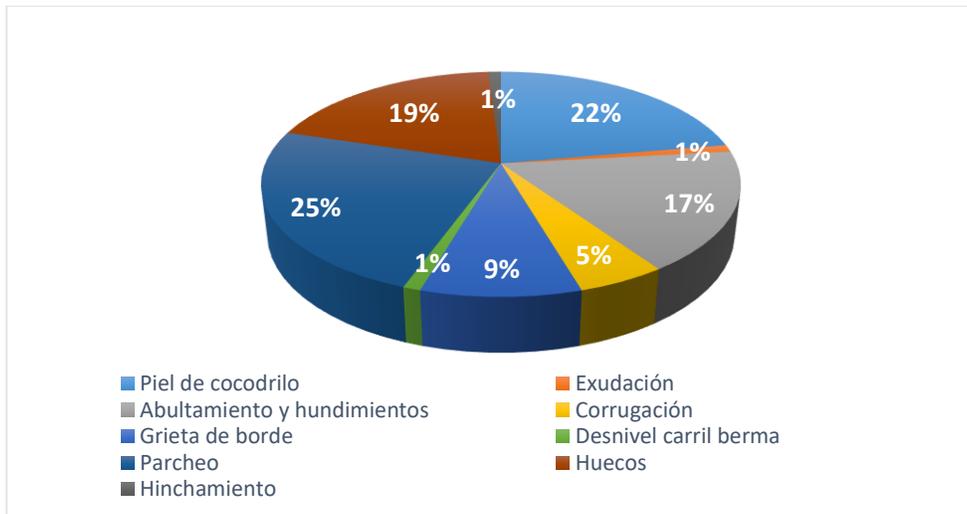
**Figura N°03** Porcentaje de fallas.

**Interpretación:** cómo se puede evidenciar en la figura N°01 con el mayor porcentaje de severidad con un 25% de severidad es la de parcheo, así también con un porcentaje del 22 % de severidad es la de piel de cocodrilo, de igual modo con un 19% de severidad es de huecos a lo largo de carril evaluado.

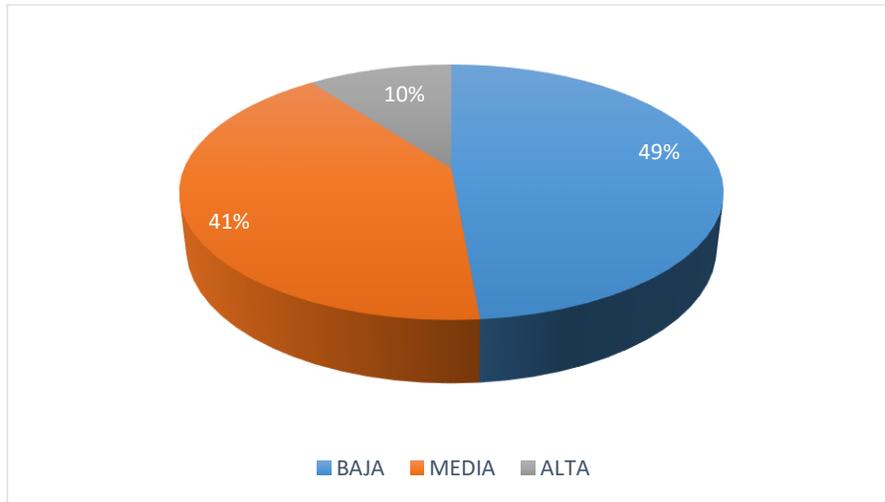
**Figura N°04** Nivel de severidad carril izquierdo de la avenida prolongación unión Trujillo 2022.

**Interpretación:** cómo se puede evidenciar en la figura N°02 que el nivel de severidad para el carril izquierdo del pavimento flexible de la avenida prolongación unión Trujillo tiene una severidad baja con un 41 %, una severidad media con un 49% y una severidad alta con tan solo un 10%.

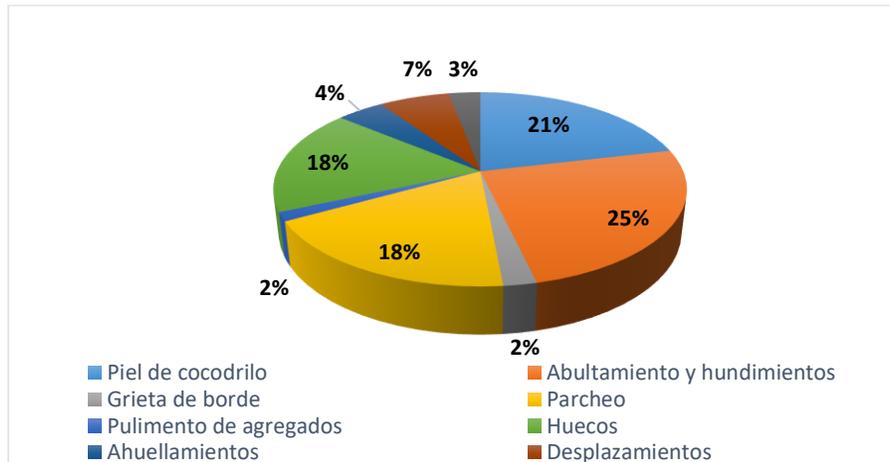
**Figura N°05** Porcentaje de fallas. Carril derecho

**Interpretación:** cómo se puede evidenciar en la figura N°02 con el mayor porcentaje de severidad con un 25% es la abultamientos y hundimientos, así también con un porcentaje del 21 % de severidad es la de piel de cocodrilo, de igual modo con un 18% de severidad es de huecos y parcheo a lo largo de carril evaluado.

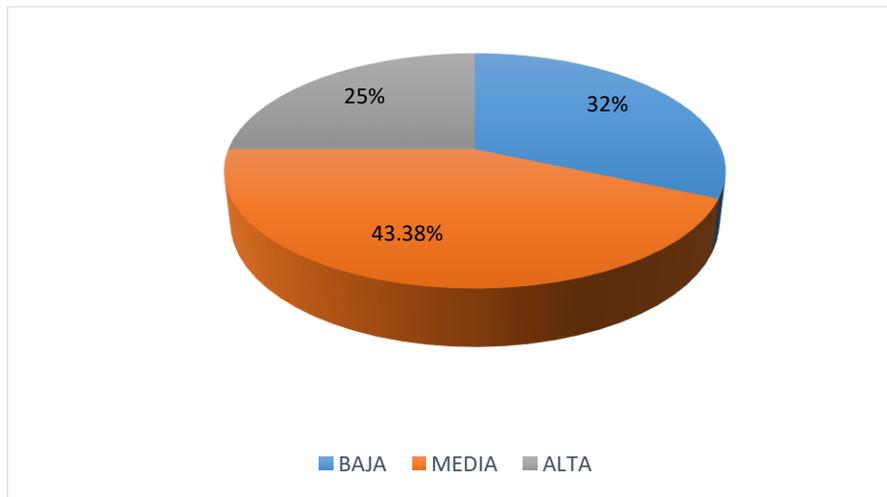
**Figura N°03** nivel de severidad carril derecho de la avenida prolongación unión Trujillo 2022.

**Interpretación:** cómo se puede evidenciar en la figura N°03 que el nivel de severidad para el carril derecho del pavimento flexible de la avenida prolongación unión Trujillo tiene una severidad media con un 43.38 %, una severidad baja con un 32% y una severidad alta con tan solo un 25%.
