UNIVERSIDAD CÉSAR VALLEJO

Vulnerabilidad estructural de las viviendas de la urbanización Bellamar II
etapa sector 2 y 3, distrito de Nuevo Chimbote, provincia de Santa,
Ancash

TESIS PARA OBTENER EL TÍTULO PROFESIONAL DE:
Ingeniero Civil

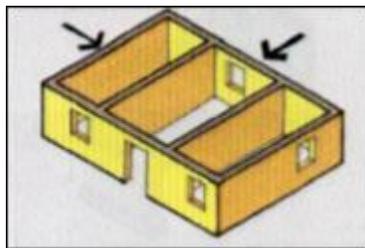
La mayoría de los muros se concentran en una sola dirección, aunque existen unos o varios en la otra dirección.

La longitud de muros en la dirección de menor cantidad de muros es ligeramente inferior a la calculada con la fórmula anterior.

Vulnerabilidad media: cantidad de muros en dos direcciones.

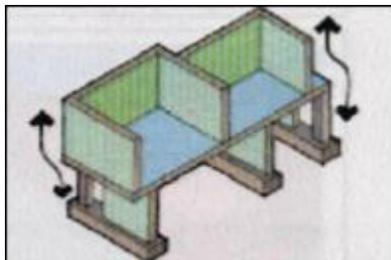
Cambios de alineación en el sistema de muros en dirección vertical.

Cambio de sistema de muros en pisos superiores a columnas en el piso inferior.

Vulnerabilidad alta: irregularidad en altura.

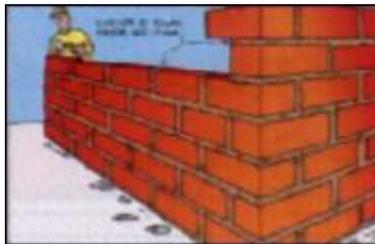
Las juntas no son uniformes.

No existen juntas verticales o son de mala calidad.

Vulnerabilidad media: calidad de las juntas de pega en mortero.

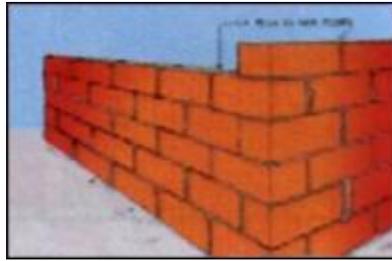
El mortero es de muy mala calidad o evidencia separación con las piezas de mampostería.

No existen juntas verticales y/o horizontales en zonas del muro.

Vulnerabilidad alta: calidad de las juntas de pega en mortero.

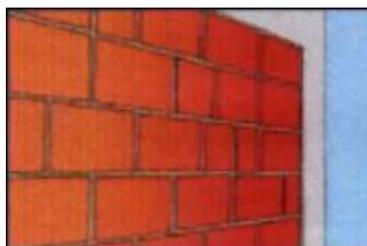
Algunas piezas presentan agrietamiento o deterioro.

Algunas piezas están colocadas de manera uniforme y continúa hilada tras hilada.

Vulnerabilidad media: tipo y disposición de las unidades de mampostería.

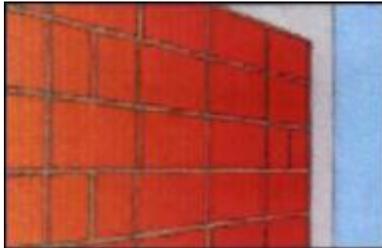
Las unidades de mampostería son de muy mala calidad. Se presentan agrietamientos importantes con piezas deterioradas o rotas.

Las piezas no están colocadas de manera uniforme y continua hiladas tras hiladas.

Vulnerabilidad alta: tipo y disposición de las unidades de mampostería.

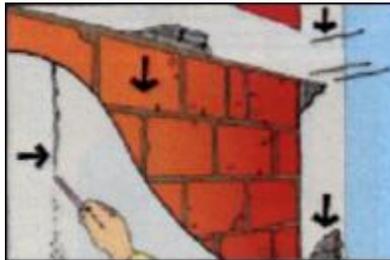
No se cumplen más de dos requisitos de los mencionados anteriormente.

Vulnerabilidad alta: calidad de los materiales.

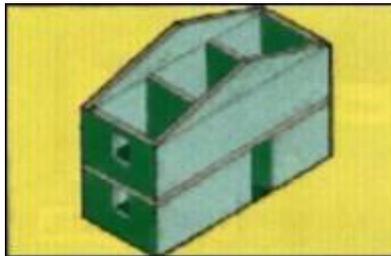
La mayoría de los muros de mampostería de la vivienda no tienen confinamiento mediante columnas y vigas de concreto reforzado.

Vulnerabilidad alta: muros confinados y reforzados.

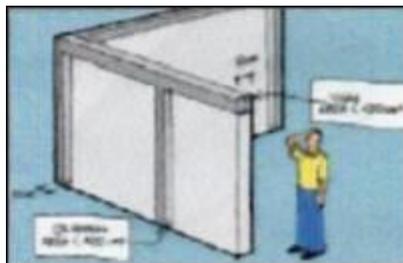
La mayoría de las columnas y vigas de confinamiento no cumplen con los requisitos establecidos anteriormente.

Vulnerabilidad alta: detalles de columnas y vigas de confinamiento.

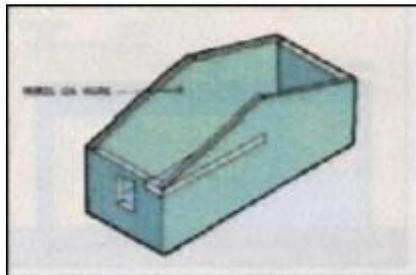
La vivienda no dispone de vigas de amarre o corona en los muros o elementos de mampostería.

Vulnerabilidad alta: vigas de amarre o corona.

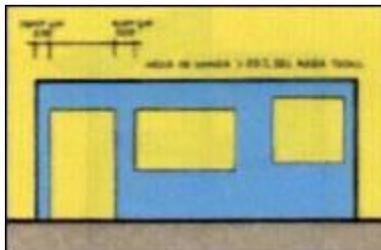
Muy pocos o ningún muro estructural de la vivienda cumple con los requisitos anteriores.

Vulnerabilidad alta: características de las aberturas.

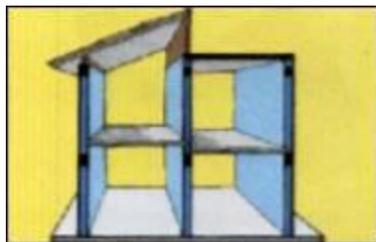
La placa de entrepiso no cumple con varias de las consideraciones anteriores.

Los entrepisos están conformados por madera o combinaciones de materiales (guadua, mortero, madera, concreto) y no proporcionan las características de continuidad y amarre deseados.

Vulnerabilidad alta: entrepiso.

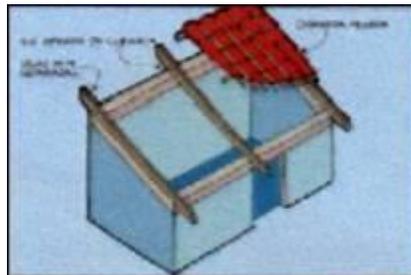
La mayoría de los requisitos mencionados anteriormente no se cumplen.

La cubierta es pesada y no está debidamente soportada o arriostrada.

Vulnerabilidad alta: amarre de cubiertas.

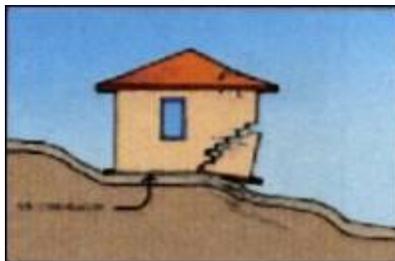
La edificación no cuenta con una cimentación adecuada de acuerdo con los requerimientos anteriores.

Vulnerabilidad alta: cimentación.

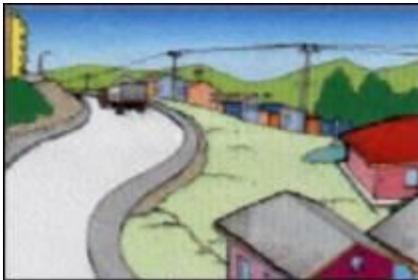
Vulnerabilidad media: suelos.

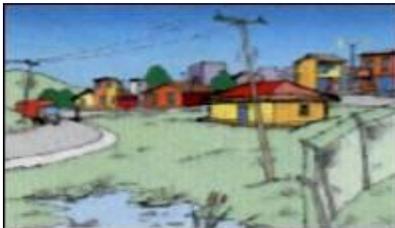
Vulnerabilidad alta: suelos.

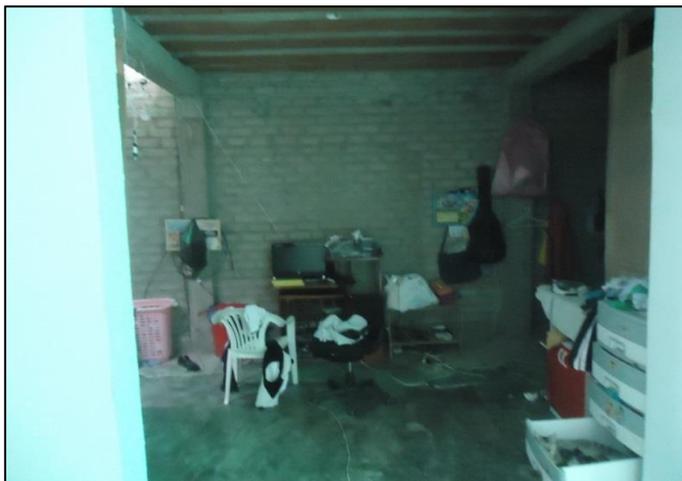
Foto N°03: Se puede observar las dimensiones de columnas y vigas son continuas y las unidades de albañilería están bien asentadas, trabadas y con juntas de entre 2.5 a 3cm. De espesor, representando vulnerabilidad baja y media.

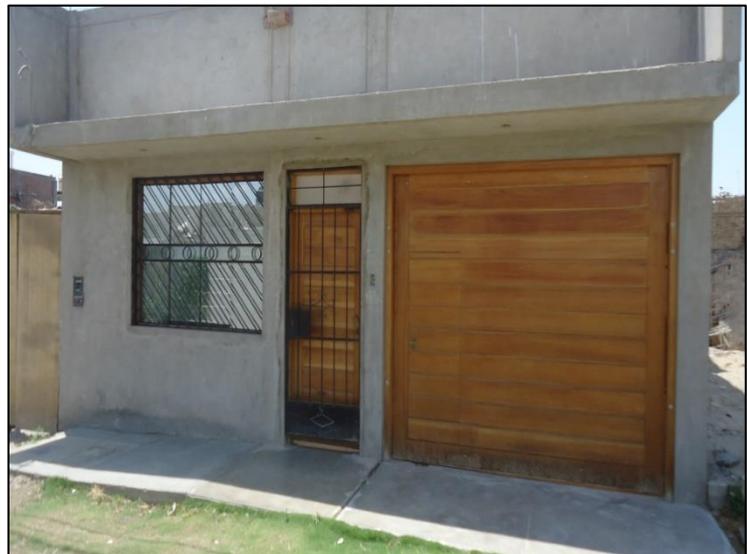
Foto N°15: como se observa en la imagen las aberturas (vanos), ocupan más del 50% del muro de fachada, siendo este un elemento no estructural, pero ante un evento sísmico sería perjudicial para la estructura, ya que disminuye la resistencia del muro. Vulnerabilidad alta ítem 3.4.

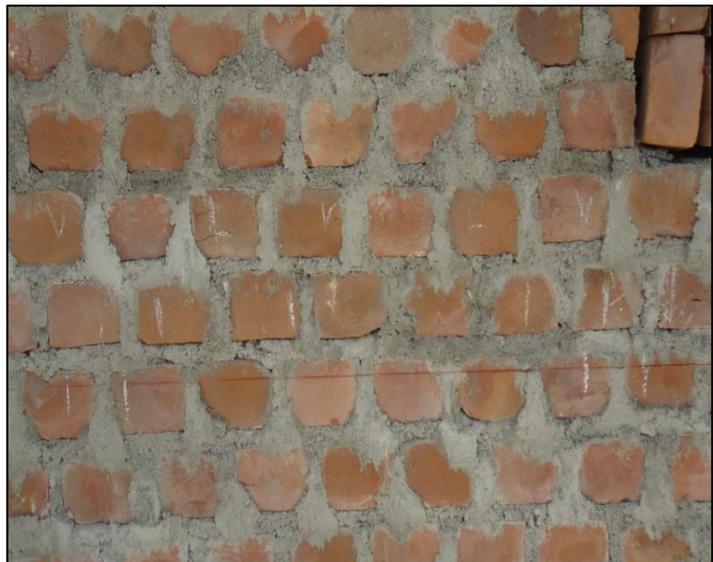
Foto N°20: muros con ladrillos asentados de cabeza con juntas de 1.9 – 2.2 cm. Como se observan las juntas no son uniformes y los ladrillos presentan desgaste, además también se ven agrietamientos. Vulnerabilidad alta ítem 2.1 y 2.3
