**FACULTAD DE INGENIERÍA Y ARQUITECTURA
ESCUELA PROFESIONAL DE INGENIERÍA CIVIL**

**Análisis comparativo de los métodos PCI y VIZIR aplicados en el
pavimento flexible Avenida Don Bosco, Piura, 2022**

TESIS PARA OBTENER EL TÍTULO PROFESIONAL DE:

Ingeniero Civil

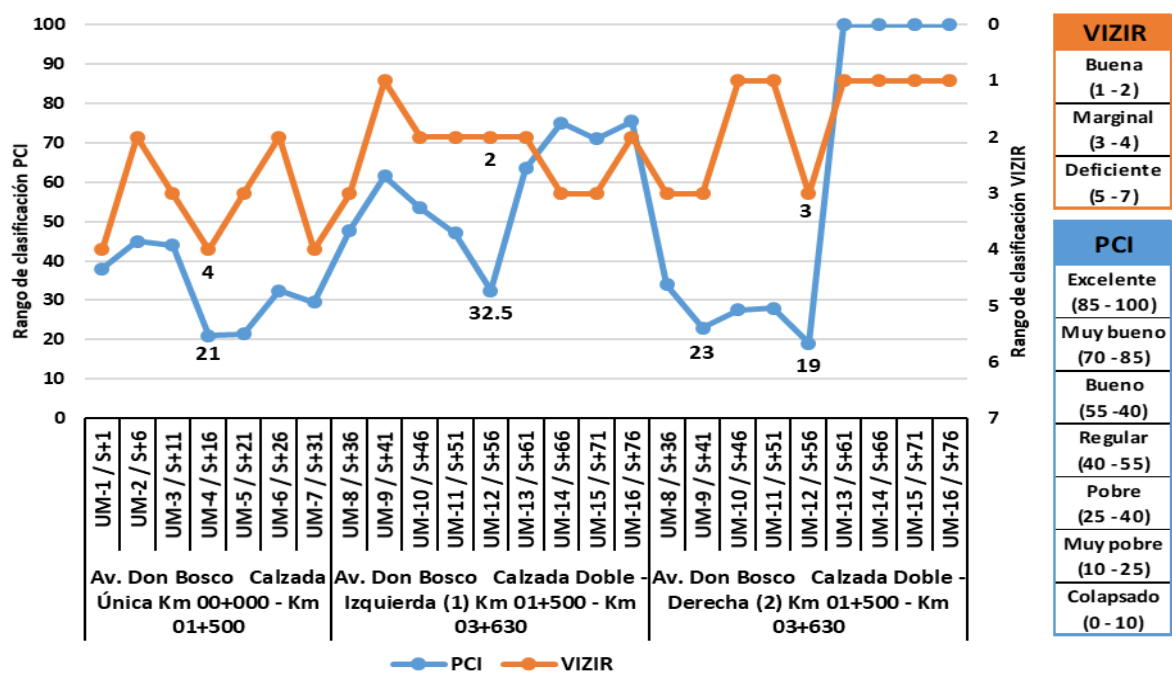
Figura 1

Distribución comparativa de la condición del pavimento flexible por unidades de muestra según los métodos PCI y VIZIR para las calzadas que conforman la Av. Don Bosco Km 00+000 – Km 03+630

En la figura 1 se evidencia la condición del pavimento por unidades de muestra que conforman las calzadas de la Av. Don Bosco Km 00+000 – Km 03+630. Dentro de lo más representativo podemos observar que mientras el método PCI considera en la UM-4/S+16 un pavimento de condición “Muy pobre” el método VIZIR lo clasifica como “Marginal”; de igual forma se aprecia que para la UM-12/S+56 el método PCI indica un pavimento de condición “Pobre” mientras que el VIZIR indica que es de condición “Buena”; asimismo, apreciamos que en la UM-9/S+41 y UM-12/S+56 el método PCI indica una condición de “Muy pobre”, mientras que el VIZIR refiere que es de condición “Marginal”

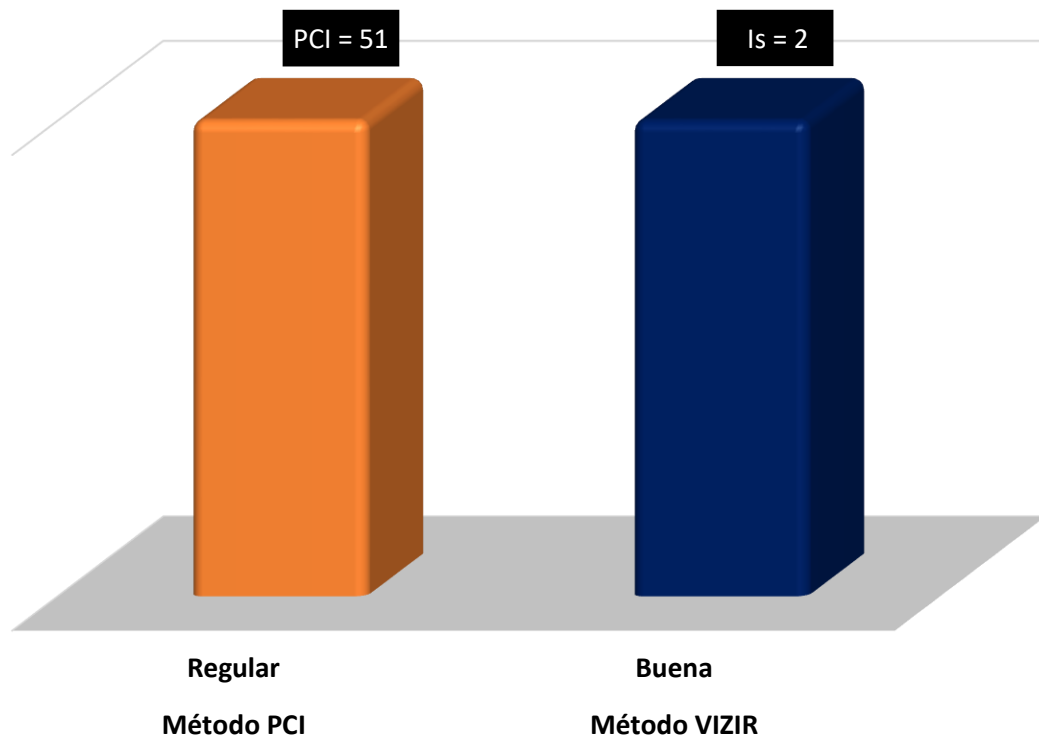
Figura 2

Comparativo de la condición global del pavimento asfáltico flexible de la Av. Don Bosco Km 00+000 – Km 03+630 según la evaluación de los métodos PCI y VIZIR

La figura 2 evidencia la condición global del pavimento asfáltico de la Av. Don Bosco Km 00+000 – Km 03+630. Se observa que el método PCI clasificó la condición del pavimento asfáltico como “Regular”, mientras que el método VIZIR lo clasificó con una condición de “Buena”.

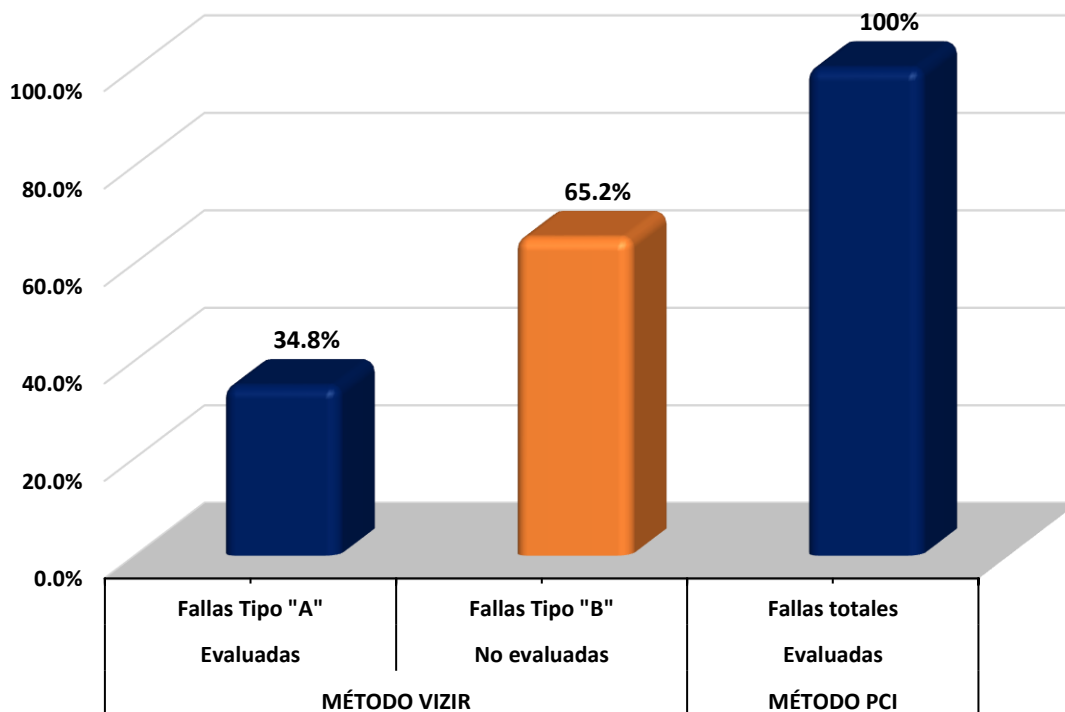
Figura 3

Porcentajes de falla que intervienen en la evaluación del pavimento según los métodos PCI y VIZIR

La figura 3 evidencia los porcentajes de fallas que considera cada método en la evaluación del pavimento en la AV. Don Bosco Km 00+000 – Km 03+630. Se observa en la gráfica que solo el 34.8% de las fallas registradas por el método VIZIR correspondientes a las del tipo "A" son evaluadas por el método, mientras que un 65.2% correspondientes a las del tipo "B" no son evaluadas; situación diferente a la que se aprecia para el método PCI donde el 100% de las fallas registradas si son evaluadas.

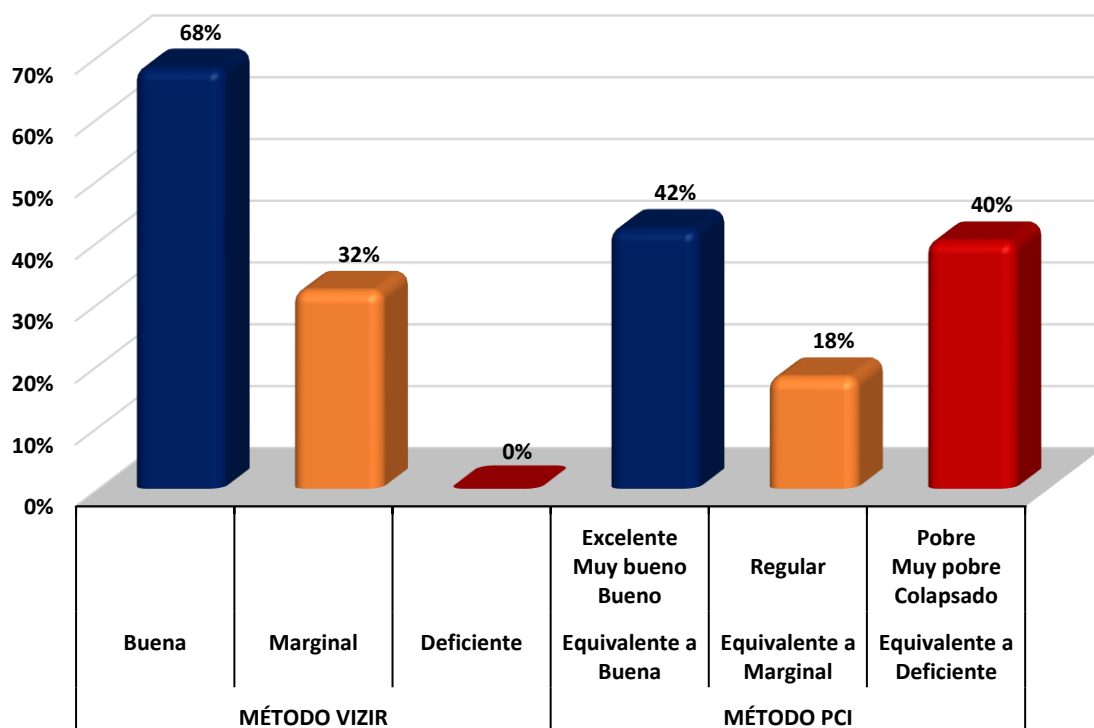
Figura 4

Comparativo de los porcentajes de clasificación de la evaluación del pavimento según los métodos PCI y VIZIR para la Av. Don Bosco Km 00+000 – Km 03+630

En la figura 4 se evidencia que para el método PCI solo el 42% del pavimento de la Av. Don Bosco Km 00+000 – Km 03+630 se encuentra en condición de “Buena” (agrupamiento de “Excelente”, “Muy bueno” y “Bueno”) en comparación al 68% de condición “Buena” evaluado por el método VIZIR; asimismo, se observa que el método PCI clasifica al pavimento con 18% en condición de “Regular” frente a un 32% de condición “Marginal” del método VIZIR y finalmente se observa que, según el método PCI el 40% del pavimento se encuentra en la condición de “Deficiente” (agrupamiento de “Pobre”, “Muy pobre” y “Colapsado”)

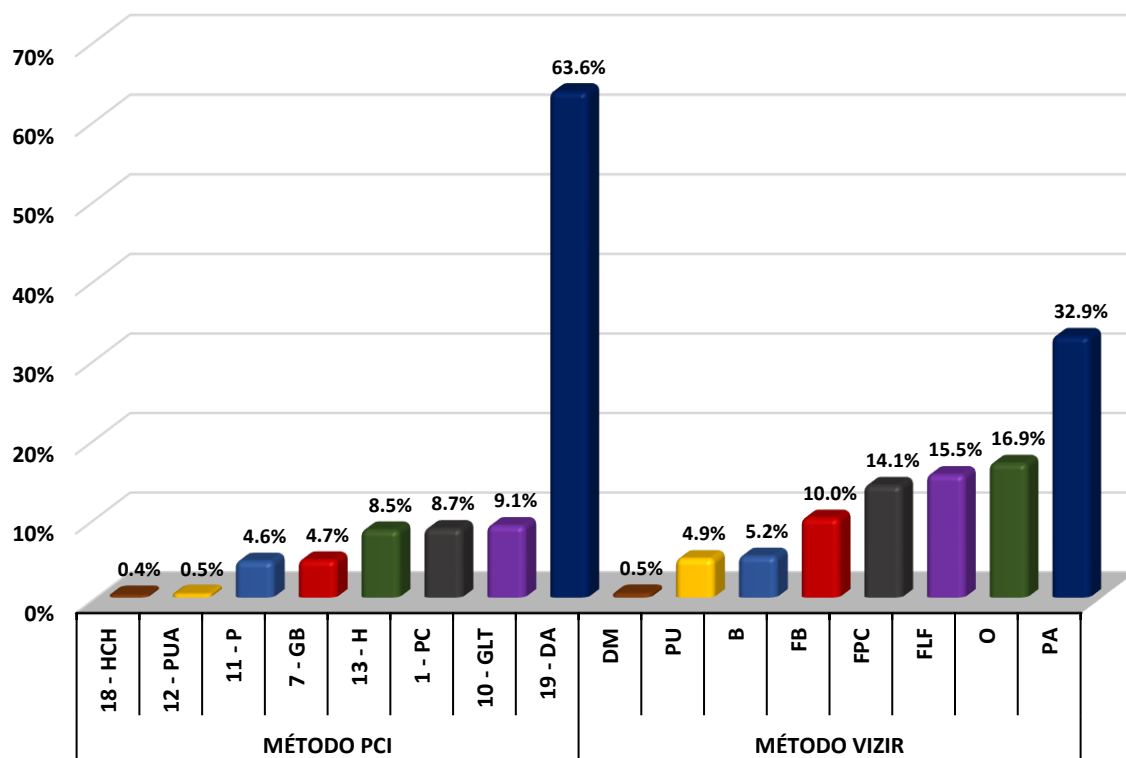
Figura 5

Comparativo de los porcentajes de incidencia de falla en el pavimento según los métodos PCI y VIZIR para la Av. Don Bosco Km 00+000 – Km 03+630

En la figura 5 se evidencia la falla que se presenta con mayor incidencia en el pavimento de la Av. Don Bosco Km 00+000 – Km 03+630. Se observa que para el método PCI es el Desprendimiento de agregados con un 63.6%, mientras que en el VIZIR es la Pérdida de agregado con 32.9%, siendo esta última la misma falla con diferente nomenclatura. A excepción de la falla Ojo de pescado del método VIZIR respecto a la falla “Huecos” del método PCI, se precisa que el resto de fallas mantienen una relación de orden similar entre métodos, pero con diferentes porcentajes tal como se presenta en la gráfica.

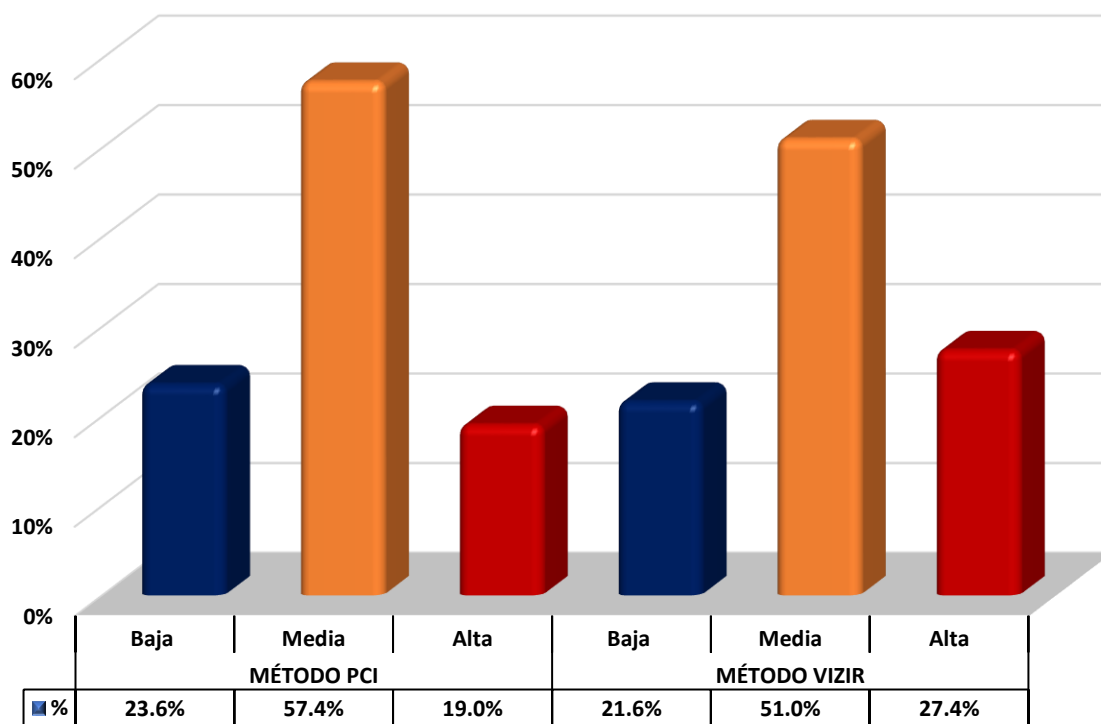
Figura 6

Comparativo entre los niveles de severidad global de las fallas incidentes según los métodos PCI y VIZIR durante la evaluación del pavimento de la Av. Don Bosco Km 00+000 – Km 03+630

En la figura 6 se evidencia un comparativo entre los niveles de severidad global con los que calificaron los métodos PCI y VIZIR a la totalidad de fallas encontradas durante la evaluación del pavimento asfáltico de la Av. Don Bosco Km 00+000 – Km 03+630. Se puede apreciar que para el método PCI reconoció fallas con severidad baja y media en porcentajes mínimamente superiores a las del VIZIR en un 2% y 6.4% respectivamente, mientras que para las fallas de severidad alta el método PCI obtuvo un porcentaje mínimamente inferior a las del VIZIR con un 8.4% de diferencia

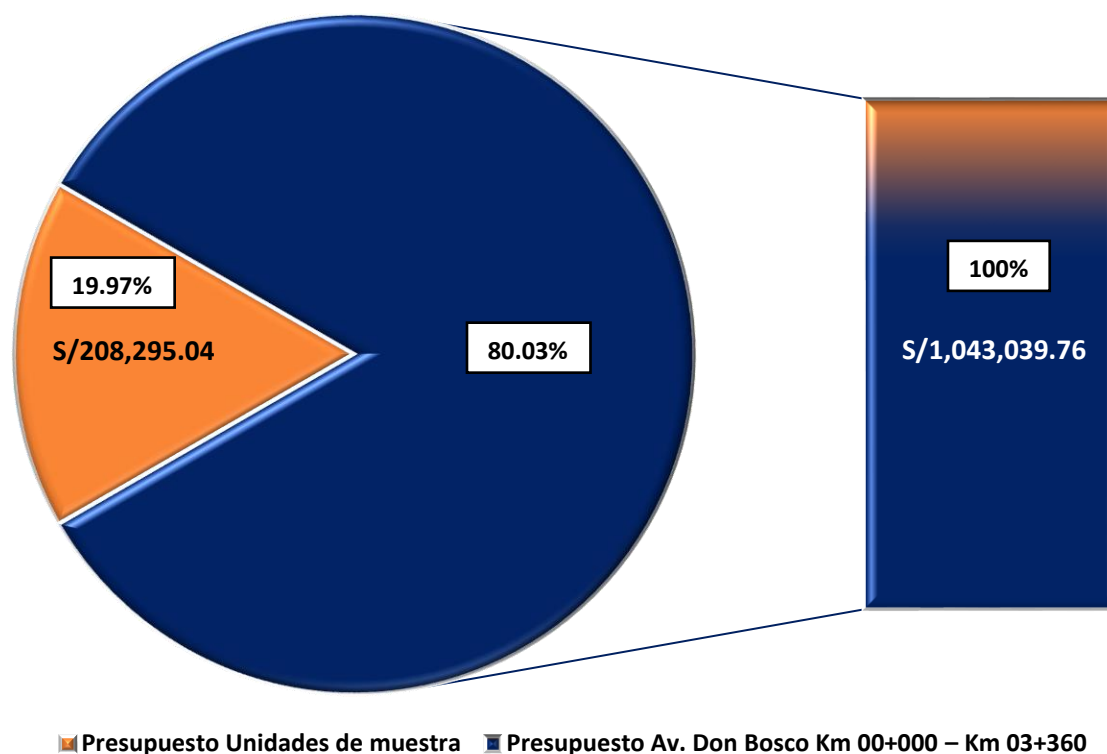
Figura 7

Presupuesto estimado para la conservación y mantenimiento del pavimento asfáltico de la Av. Don Bosco Km 00+000 – Km 03+630

En la figura 7 se observa el presupuesto para la conservación del pavimento asfáltico en la Av. Don Bosco Km 00+000 – Km 03+630 a partir de los niveles de intervención seleccionados. El presupuesto calculado para la conservación y mantenimiento de las unidades de muestra evaluadas asciende a S/. 208,295.04; asimismo se realiza una proyección estimada para el total de la vía evaluada obteniendo un monto estimado de S/. 1,043,039.76 con un nivel de confianza aproximado de +/- 5%.

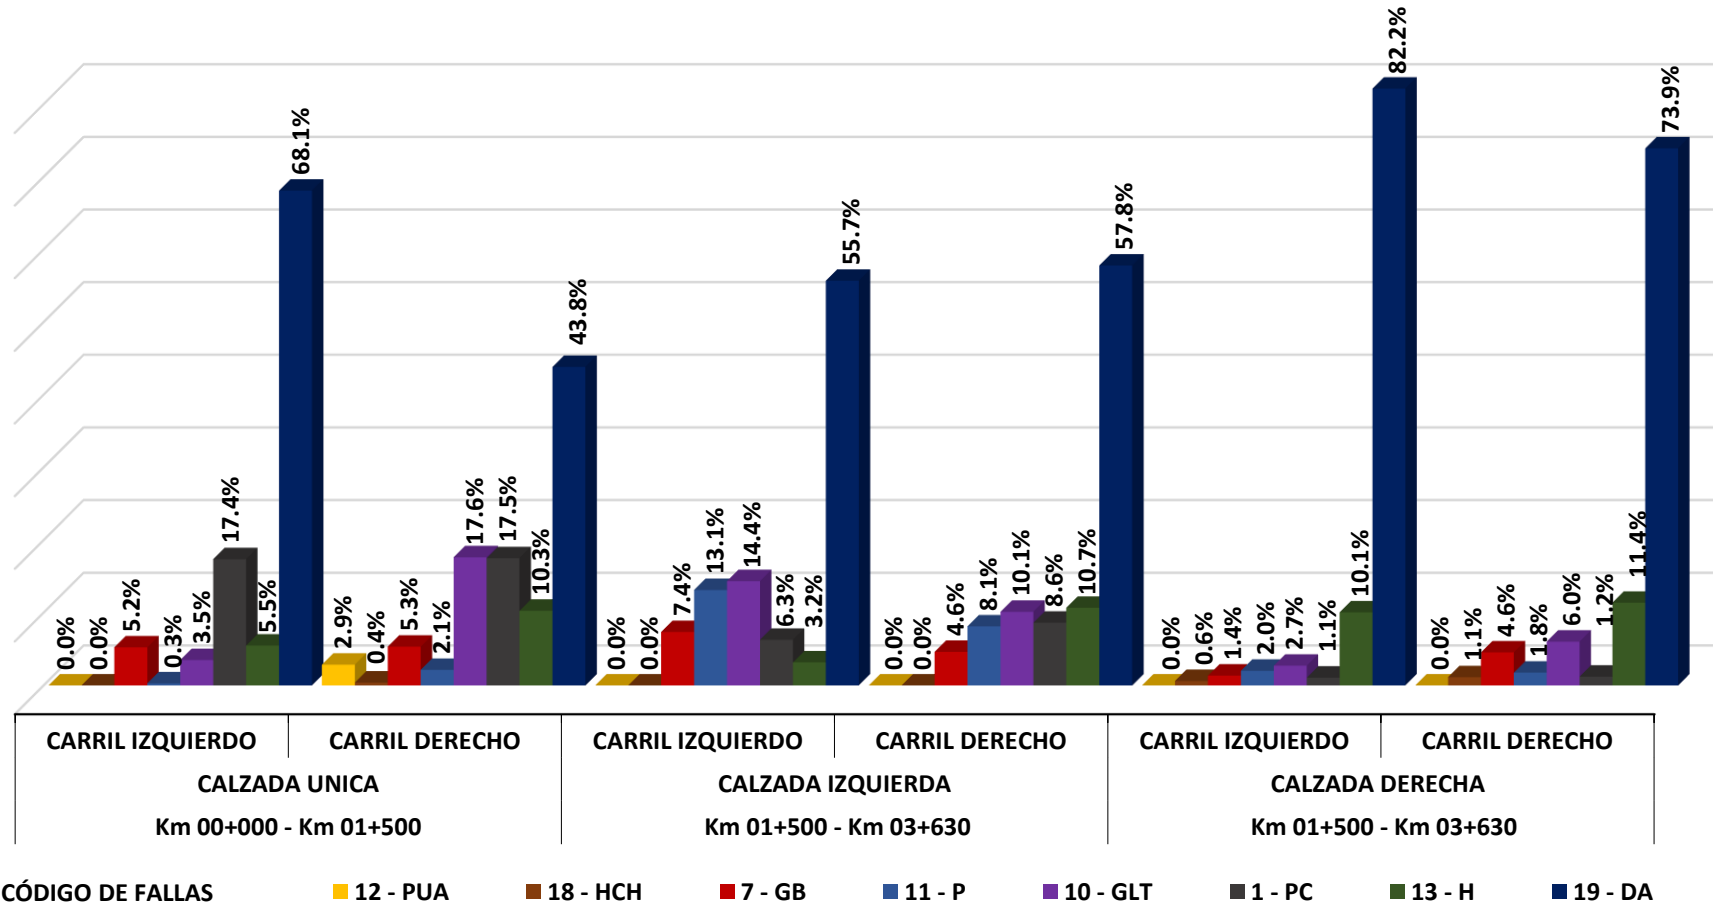
Distribución de la incidencia de fallas por sección y carriles en la Av. Don Bosco Km 00+000 – Km 03+630, según el método PCI.

En la Figura 8 se evidencian los 8 tipos de fallas presentes en la Av. Don Bosco según el método PCI. Se observa que en la sección/tramo Calzada Única Km 00+000 – Km 01+500 en el carril Izquierdo la incidencia de falla en el pavimento asfáltico se presenta en un 68.1% por Desprendimiento de agregados, un 17.4% por Piel de cocodrilo, un 5.5% por Huecos, un 5.2% por Grietas de borde, un 3.5% por Grietas longitudinales y transversales y un 0.3% por Parcheo; mientras que en el Carril Derecho la incidencia de falla en el pavimento asfáltico se presenta en un 43.8% por Desprendimiento de agregados, un 17.6% por Grietas longitudinales y transversales, un 17.5% por Piel de cocodrilo, un 10.3% por Huecos, un 5.3% por Grietas de borde, un 2.9% por Pulimento de agregados un 2.1% por Parcheo, y un 0.4% por Hinchamiento. Asimismo se evidencia las fallas presentes en la sección/tramo Calzada Izquierda Km 01+500 – Km 03+630, encontrándose para el Carril Izquierdo que el 55.7% son por Desprendimiento de agregados, un 14.4% por Grietas Longitudinales y Transversales, 13.1% por Parcheo, 7.4% por Grieta de borde, 6.3% por Piel de cocodrilo y un 3.2% por huecos; mientras que para el Carril Derecho se presenta en un 57.8% por Desprendimiento de agregados, un 10.7% por Huecos, un 10.1% por Grietas Longitudinales y Transversales, un 8.6% por Piel de cocodrilo, un 8.1 por Parcheo y un 4.6% por Grieta de borde. Finalmente se puede apreciar para la sección/tramo Calzada Derecha Km 01+500 – Km 03+630 que la presencia de fallas en el Carril Izquierdo se da en un 82.2% por Desprendimiento de agregados, un 10.1% por huecos. un 2.7% por Grietas Longitudinales y Transversales, 2% por Parcheo, 1.4% por Grieta de borde, 1.1% por Piel de cocodrilo y un 0.6% por Hinchamiento; mientras que para el Carril derecho se presentan en un 73.9% por Desprendimiento de agregados, un 11.4% por Huecos, un 6% por Grietas Longitudinales y Transversales, un 4.6% por Grieta de borde, un 1.8% por Parcheo, un 1.2% por Piel de cocodrilo, y un 1.1% por Hinchamiento.

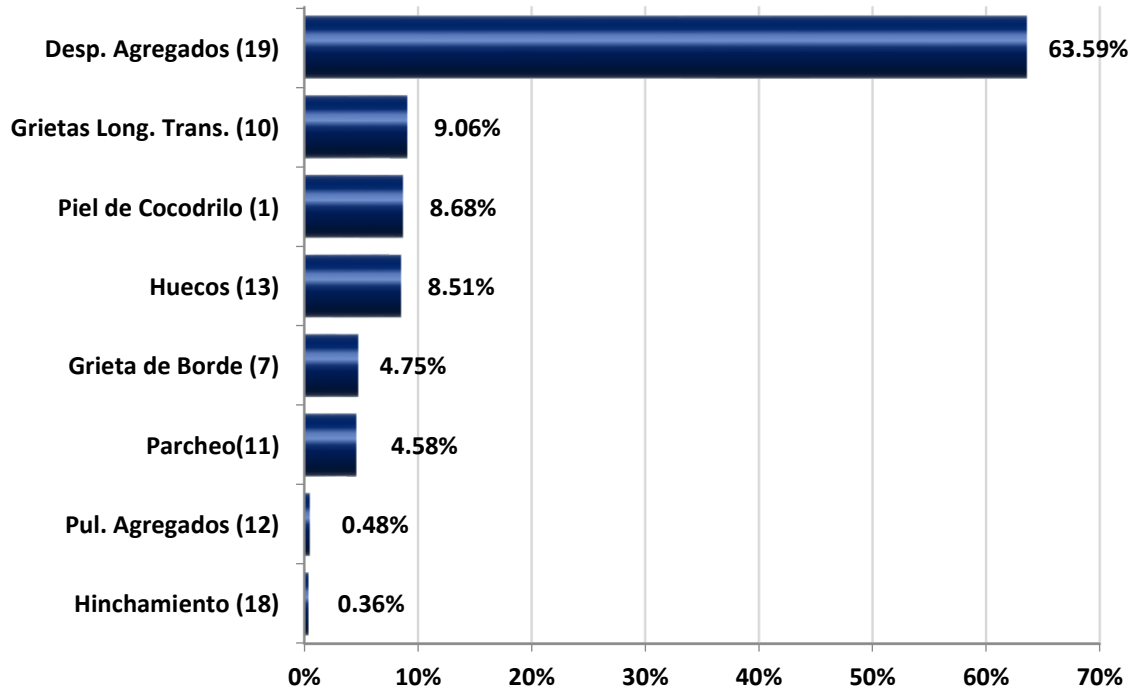
Incidencia global de fallas presentes en la Avenida Don Bosco Km 00+000 - Km 03+630, según el método PCI.

En la Figura 9 se evidencian 8 tipos de fallas presentes en la evaluación global de la Av. Don Bosco Km 00+000 - Km 03+630. Según el método PCI la incidencia de falla o daño en el pavimento asfáltico está representada en un 63.59% por Desprendimiento de agregados, un 9.06% por Grietas Longitudinales y Transversales, un 8.68% por Piel de cocodrilo, un 8.51% por Huecos, un 4.75% por Grieta de borde, un 4.58% por Parqueo, un 0.48% por Pulimento de agregado y un 0.36% por Hinchamiento.

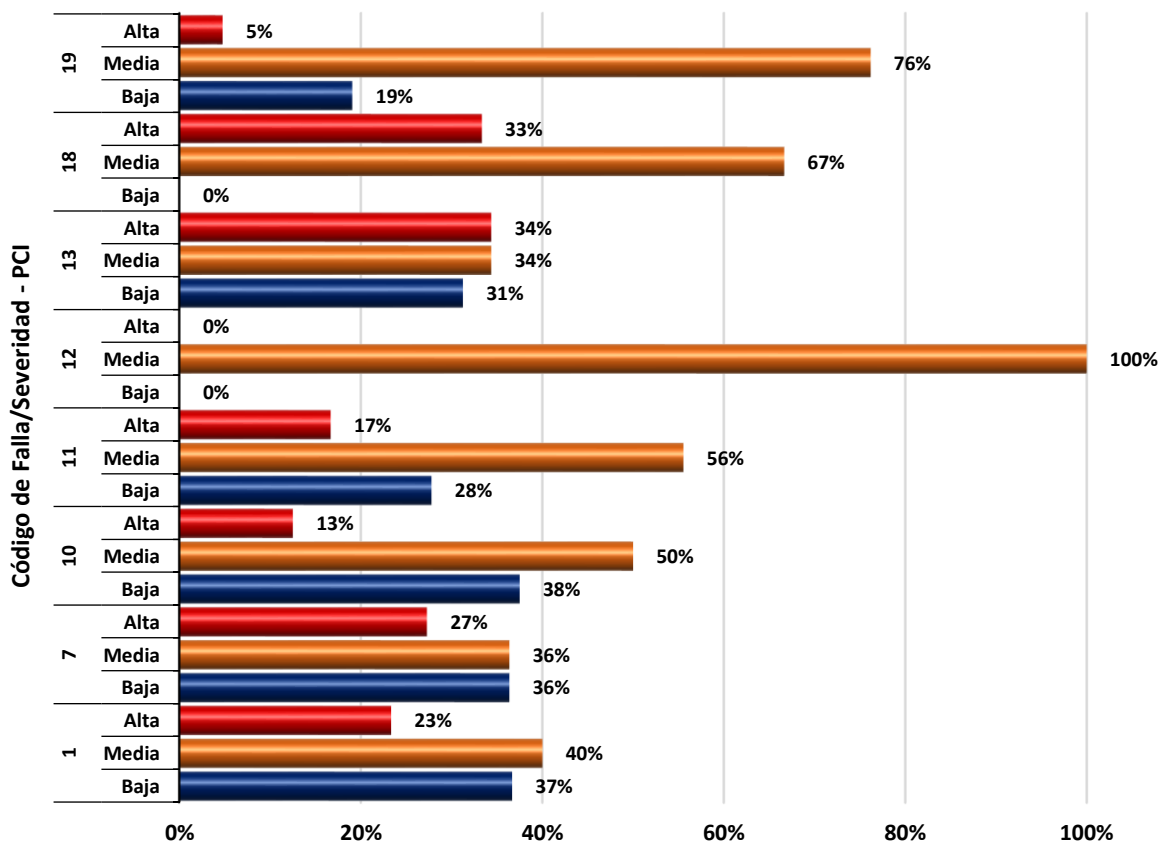
Incidencia global de severidad según el tipo de fallas presentes en la Avenida Don Bosco Km 00+000 - Km 03+630, según el método PCI

En la Figura 10 se evidencia la distribución porcentual de la severidad según los tipos de fallas resultantes de la evaluación global de la Av. Don Bosco Km 00+000 - Km 03+630 según el método PCI. Se observa que la tendencia en las fallas registradas mantiene una severidad media, no obstante, se observan fallas con porcentajes de severidad alta muy representativos como son Piel de cocodrilo (1), Grietas de borde (7), y Huecos (13) con porcentajes de 30.1%, 37.9% y 38.6% respectivamente.

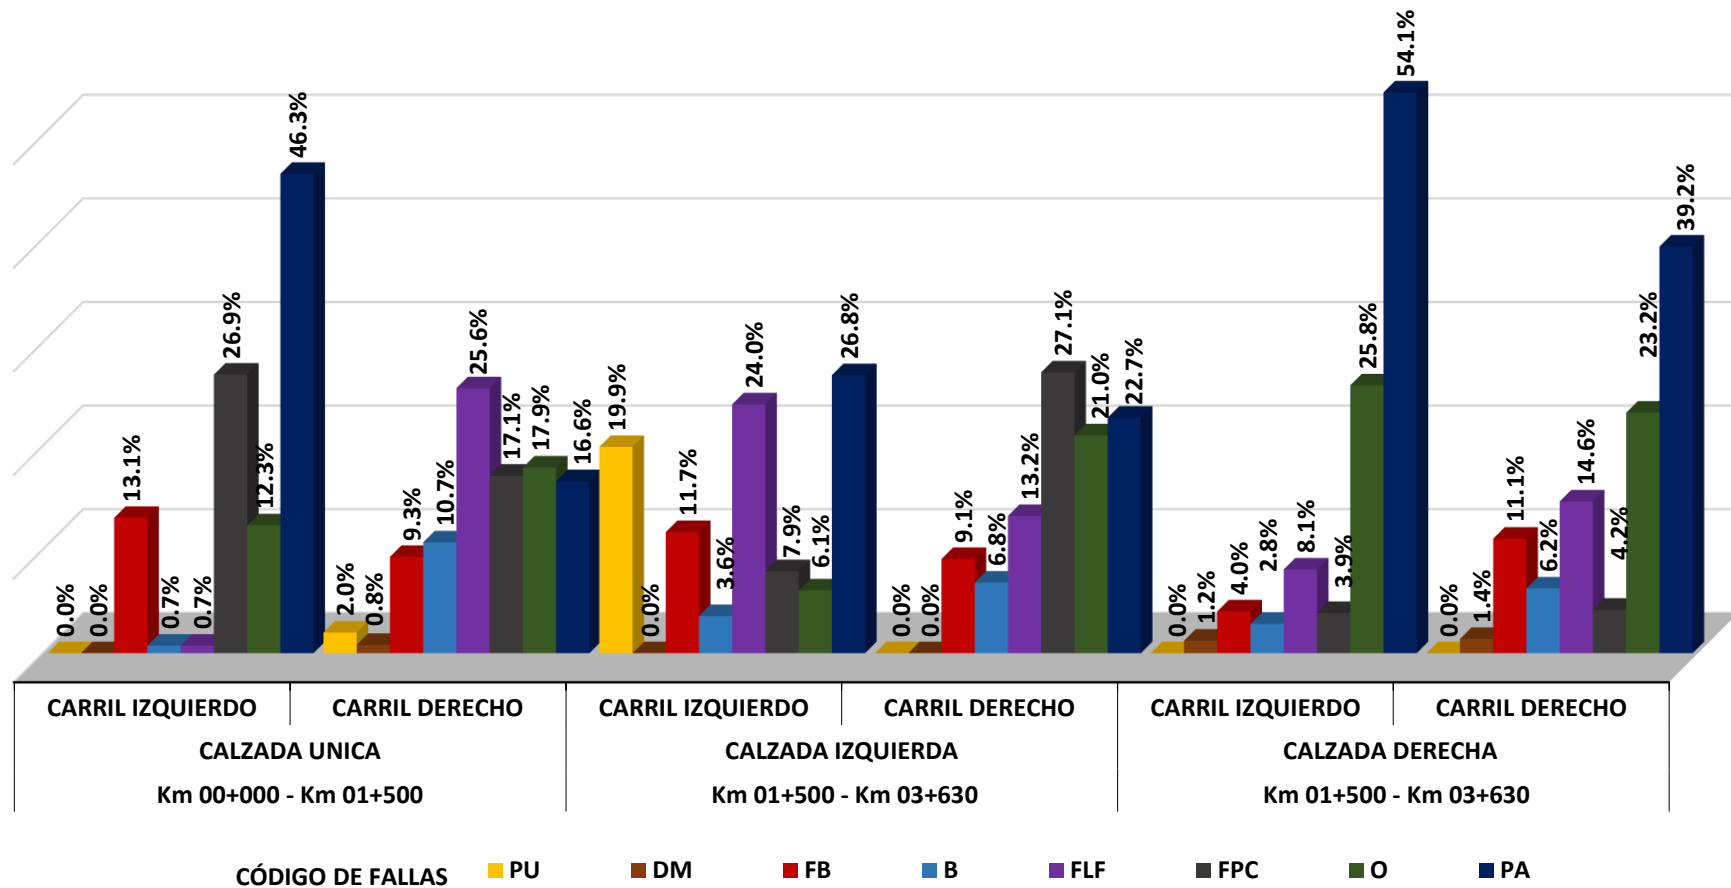
Figura 11

Distribución de la incidencia de fallas por sección y carriles en la Av. Don Bosco Km 00+000 – Km 03+630, según el método VIZIR.

En la figura 11 se evidencia la distribución por sección y carriles de los 8 tipos de fallas presentes en la Av. Don Bosco según el método VIZIR. Se observa que en la sección/tramo Calzada Única Km 00+000 – Km 01+500 en el carril Izquierdo la incidencia de falla en el pavimento asfáltico se presenta en un 46.3% por Pérdida de agregados (PA), un 26.9% por Fisura piel de cocodrilo (FPC), un 13.1% por Fisura de borde (FB), un 12.3% por Ojo de pescado (O), un 0.7% por Fisura longitudinal por fatiga (FLF), un 0.7% por Bacheo/Parqueo (B) y un 0.0% para Pulimento de agregado (PU) y Desplazamiento por abultamiento/Ahuellamiento (DM) respectivamente; mientras que en el Carril Derecho la incidencia de falla en el pavimento asfáltico se presenta en un 25.6% por Fisura longitudinal por fatiga (FLF), un 17.9% por Ojo de pescado (O), un 17.1% por Fisuras Piel de cocodrilo (FPC), un 16.6% por Pérdida de agregado (PA), un 10.7% por Bacheo/Parqueo (B), un 9.3% por Fisura de borde (FB), un 2% por Pulimento de agregado (PU) y un 0.9% por Desplazamientos por abultamiento o ahuellamiento (DM). Asimismo, se evidencia las fallas presentes en la sección/tramo Calzada Izquierda Km 01+500 – Km 03+630, para el Carril Izquierdo que el 26.8% es por Pérdida de agregado (PA), un 24% por Fisuras longitudinales por fatiga (FLF), un 19.9% por Pulimento de agregado (PU), un 11.7% por Fisura de borde (FB), un 7.9% por Fisura piel de cocodrilo (FPC), un 6.1% por Ojo de pescado (O), un 3.6% por Bacheos/parqueos (B) y un 0.0% Desplazamiento por abultamiento/Ahuellamiento (DM); mientras que para el Carril Derecho se presenta un 27.1% por Fisura piel de cocodrilo (FPC), un 22.7% por Pérdida de agregados (PA), un 21% por Ojo de Pescado (O), un 13.2% por Fisura Longitudinal por fatiga (FLF), un 9.1% por Fisura de borde (FB), un 6.8% por Bacheo/Parqueo (B) y un 0.0% para Pulimento de agregado (PU) y Desplazamiento por abultamiento/Ahuellamiento (DM). Finalmente se puede apreciar para la sección/tramo Calzada Derecha Km 01+500 – Km 03+630 que la presencia de fallas en el Carril Izquierdo se da en un 54.1% por Pérdida de agregado (PA), un 25.8% por Ojo de pescado (O). un 8.1% por Fisura longitudinal por fatiga (FLF), un 4% por Fisura de borde (FB), un 3.9% por Fisura piel de cocodrilo (FPC), un 2.8% por Bacheo/Parqueo (B), un 1.2% por Hundimiento y un 0.0% por Pulimento de agregado (PU); mientras que para el Carril derecho se presentan en un 39.2% por Pérdida de agregado (PA), un 23.2% por Ojo de pescado (O), un 14.6% por Fisura Longitudinal por fatiga (FLF), un 11.1% por Fisura

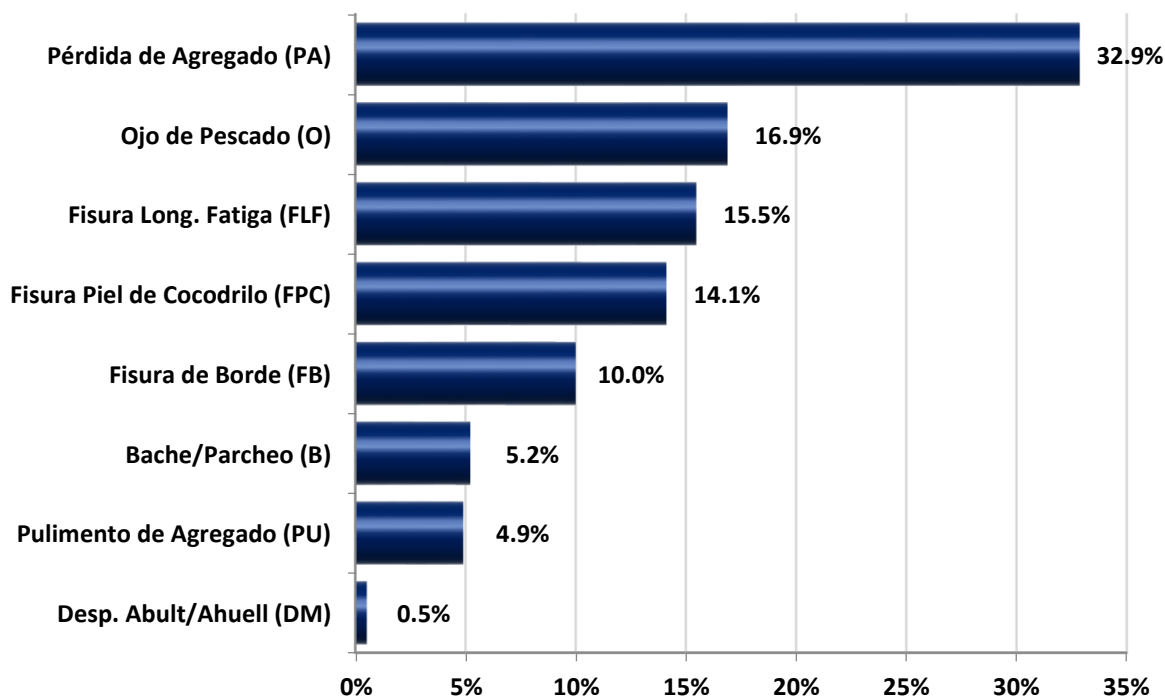
Distribución porcentual de la Incidencia global de fallas presentes en la Avenida Don Bosco Km 00+000 - Km 03+630, según el método VIZIR

En la Figura 12 se evidencian 8 tipos de fallas presentes en la evaluación global de la Av. Don Bosco Km 00+000 - Km 03+630 según el método VIZIR. Se observa que la incidencia de falla o daño en el pavimento asfáltico está representada en un 32.9% por Pérdida de agregados (PA), un 16.9% por Ojo de pescado (O), un 15.5% por Fisura longitudinal por fatiga (FLF), un 14.1% por Fisura piel de cocodrilo (FPC), un 10% por Fisura de borde (FB), un 5.2% por Bacheo/Parqueo (B), un 4.9% por Pulimento de agregado (PU) y un 0.5% por Desplazamiento por abultamiento o ahuellamiento (DM).

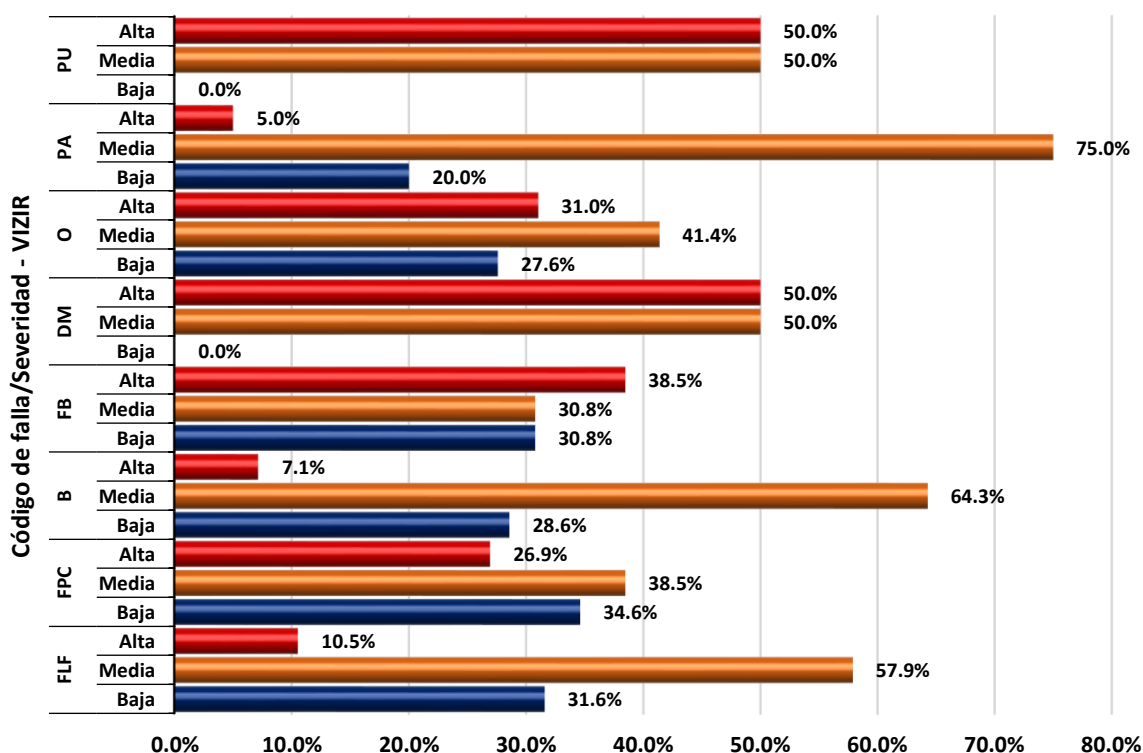
Incidencia global de severidad según el tipo de fallas presentes en la Avenida Don Bosco Km 00+000 - Km 03+630, según el método VIZIR

En la Figura 13 se evidencia la distribución porcentual de la severidad según los tipos de fallas resultantes de la evaluación global de la Av. Don Bosco Km 00+000 - Km 03+630 según el método VIZIR. Se observa que la tendencia en la mayoría de fallas registradas mantiene una severidad media en un porcentaje igual o superior en comparación a la severidad baja y alta, a excepción de la falla Fisura de borde (FB) donde la severidad alta es superior, no obstante, se observa fallas como Fisura piel de cocodrilo (FPC), Fisura de borde (FB), Desplazamiento de mezcla por ahuellamiento o abultamiento (DM), Ojo de pescado (O) Pulimento de agregados (PU) que mantienen una severidad alta con porcentajes de 26.9%, 38.5%, 50%, 31% y 50% respectivamente, las cuales son de importancia representativa.

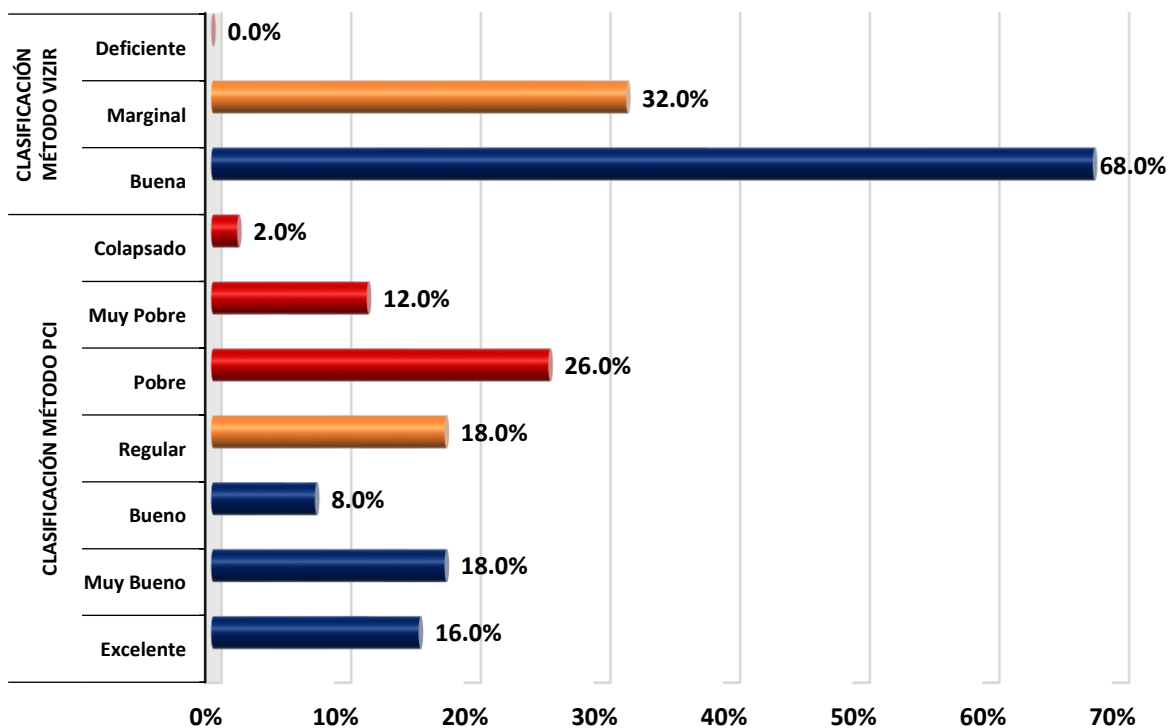
Figura 14

Comparación de la distribución porcentual de la clasificación global del pavimento en la Av. Don Bosco Km 00+000 - Km 03+630 según los métodos PCI y VIZIR

La figura 14 evidencia la distribución en porcentajes de la clasificación resultante de la evaluación global de la condición del pavimento de la Av. Don Bosco Km 00+000 – Km 03+630 con los métodos PCI Y VIZIR. Se observa que según la clasificación del PCI el 16% de las unidades de muestra se encuentran en una condición de “Excelente”, el 18% en condición de “Muy bueno”, el 8% en condición de “Bueno”, el 18% en condición de “Regular”, el 26% en condición de “Pobre”, el 12 % en condición de “Muy pobre” y el 2% en condición de “Colapsado”; asimismo, se puede apreciar que dentro de la clasificación dada por el método VIZIR el 68% de las unidades de muestra evaluadas se encuentran en condición de “Buena”, el 32% en condición “Marginal” y un 0% en condición deficiente.

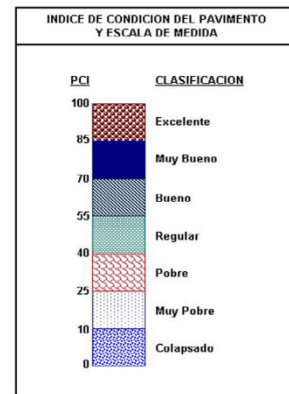
TRAMO: Km 00+000 - Km 01+500 Calzada Única / CARRIL Izquierdo (1)								
Nº	AREA (m²)	UNIDAD DE MUESTREO	PROGRESIVA		m	VDC	PCI	CLASIFICACION
			INICIAL	FINAL				
01	230.0	UM-01 / S+1	00+000	00+046	5.7	66	34	Pobre
02	230.0	UM-02 / S+6	00+230	00+276	6.8	39	61	Bueno
03	230.0	UM-03 / S+11	00+460	00+506	7.5	48	52	Regular
04	230.0	UM-04 / S+16	00+690	00+736	4.2	68	32	Pobre
05	230.0	UM-05 / S+21	00+920	00+966	3.5	75	25	Pobre
06	230.0	UM-06 / S+26	01+150	01+196	3.5	83	17	Muy Pobre
07	230.0	UM-07 / S+31	01+380	01+426	6.1	68	32	Pobre
PROMEDIO							36	Pobre

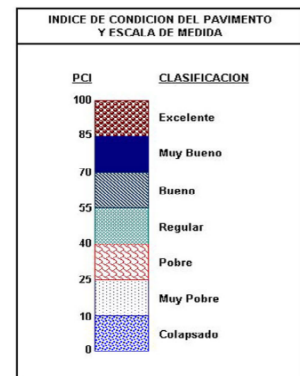
TRAMO: Km 00+000 - Km 01+500 Calzada Única / CARRIL Derecho (2)												
N°	AREA (m ²)	UNIDAD DE MUESTREO	PROGRESIVA		m	VDC	PCI	CLASIFICACION				
			INICIAL	FINAL								
01	230.0	UM-01 / S+1	00+000	00+046	6.1	59	41	Regular				
02	230.0	UM-02 / S+6	00+230	00+276	4.4	71	29	Pobre				
03	230.0	UM-03 / S+11	00+460	00+506	5.4	64	36	Pobre				
04	230.0	UM-04 / S+16	00+690	00+736	4.5	90	10	Muy Pobre				
05	230.0	UM-05 / S+21	00+920	00+966	4.4	82	18	Muy Pobre				
06	230.0	UM-06 / S+26	01+150	01+196	5.7	52	48	Regular				
07	230.0	UM-07 / S+31	01+380	01+426	3.9	73	27	Pobre				
PROMEDIO								30	Pobre

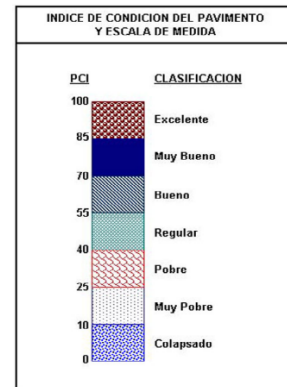
TRAMO: Km 01+500 - Km 03+630 Calzada Doble - IZ (1) / CARRIL Izquierda (1)								
Nº	AREA (m ²)	UNIDAD DE MUESTREO	PROGRESIVA		m	VDC	PCI	CLASIFICACION
			INICIAL	FINAL				
01	230.0	UM-08 / S+36	01+610	01+856		23	77	Muy Bueno
02	230.0	UM-09 / S+41	01+840	01+886	6.8	41	59	Bueno
03	230.0	UM-10 / S+46	02+070	02+116	7.0	46	54	Regular
04	230.0	UM-11 / S+51	02+300	02+346	6.9	60	40	Regular
05	230.0	UM-12 / S+56	02+530	02+576	7.9	33	67	Bueno
06	230.0	UM-13 / S+61	02+760	02+806	8.1	29	71	Muy Bueno
07	230.0	UM-14 / S+66	02+990	03+036	8.5	29	71	Muy Bueno
08	230.0	UM-15 / S+71	03+220	03+266	9.0	19	81	Muy Bueno
09	230.0	UM-16 / S+76	03+450	03+496	9.2	18	82	Muy Bueno
PROMEDIO							67	Bueno

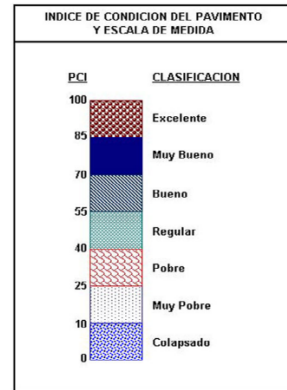
TRAMO: Km 01+500 - Km 03+630 Calzada Doble - IZ (1) / CARRIL Derecho (2)												
Nº	AREA (m ²)	UNIDAD DE MUESTREO	PROGRESIVA		m	VDC	PCI	CLASIFICACION				
			INICIAL	FINAL								
01	230.0	UM-08 / S+36	01+810	01+856	5.4	54	46	Regular				
02	230.0	UM-09 / S+41	01+840	01+886	5.8	52	48	Regular				
03	230.0	UM-10 / S+46	02+070	02+116	6.5	60	40	Regular				
04	230.0	UM-11 / S+51	02+300	02+346	5.1	75	25	Pobre				
05	230.0	UM-12 / S+56	02+530	02+576	6.9	40	60	Bueno				
06	230.0	UM-13 / S+61	02+760	02+806	8.6	21	79	Muy Bueno				
07	230.0	UM-14 / S+66	02+990	03+036	8.1	29	71	Muy Bueno				
08	230.0	UM-15 / S+71	03+220	03+266	7.8	30	70	Muy Bueno				
09	230.0	UM-16 / S+76	03+450	03+496	8.4	23	77	Muy Bueno				
PROMEDIO							57		Bueno

Nota: Evaluación del Índice de condición de pavimento – PCI con software EvalPav.

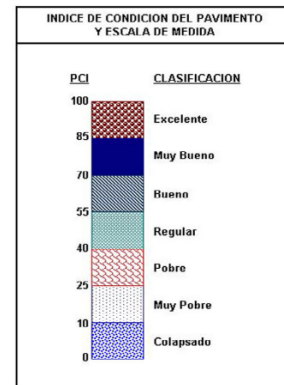
TRAMO: Km 01+500 - Km 03+630 Calzada Doble - DE (2) / CARRIL Izquierdo (3)								
Nº	AREA (m ²)	UNIDAD DE MUESTREO	PROGRESIVA		m	VDC	PCI	CLASIFICACION
			INICIAL	FINAL				
01	230.0	UM-08 / S+36	01+610	01+856		56	44	Regular
02	230.0	UM-09 / S+41	01+840	01+886	4.5	68	32	Pobre
03	230.0	UM-10 / S+46	02+070	02+116	3.5	77	23	Muy Pobre
04	230.0	UM-11 / S+51	02+300	02+346	4.5	73	27	Pobre
05	230.0	UM-12 / S+56	02+530	02+576	5.4	67	33	Pobre
06	230.0	UM-13 / S+61	02+780	02+806		0	100	Excelente
07	230.0	UM-14 / S+66	02+990	03+036		0	100	Excelente
08	230.0	UM-15 / S+71	03+220	03+266		0	100	Excelente
09	230.0	UM-16 / S+76	03+450	03+496		0	100	Excelente
PROMEDIO							62	Bueno

Nota: Evaluación del Índice de condición de pavimento – PCI con software EvalPav.

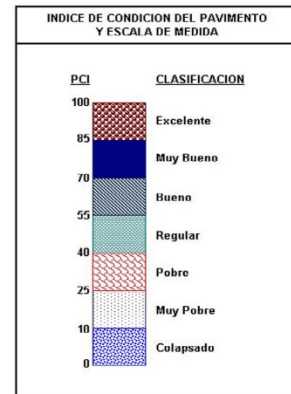
TRAMO: Km 01+500 - Km 03+630 Calzada Doble - DE (2) / CARRIL Derecho (4)								
Nº	AREA (m²)	UNIDAD DE MUESTREO	PROGRESIVA		m	VDC	PCI	CLASIFICACION
			INICIAL	FINAL				
01	230.0	UM-08 / S+36	01+810	01+856	3.4	76	24	Muy Pobre
02	230.0	UM-09 / S+41	01+840	01+886	2.7	86	14	Muy Pobre
03	230.0	UM-10 / S+46	02+070	02+116	5.4	68	32	Pobre
04	230.0	UM-11 / S+51	02+300	02+346	4.8	71	29	Pobre
05	230.0	UM-12 / S+56	02+530	02+576	1.6	95	5	Colapsado
06	230.0	UM-13 / S+61	02+760	02+806		0	100	Excelente
07	230.0	UM-14 / S+66	02+990	03+036		0	100	Excelente
08	230.0	UM-15 / S+71	03+220	03+266		0	100	Excelente
09	230.0	UM-16 / S+76	03+450	03+496		0	100	Excelente
PROMEDIO							56	Bueno

Nota: Evaluación del Índice de condición de pavimento – PCI con software EvalPav.
