FACULTAD DE INGENIERÍA Y ARQUITECTURA
ESCUELA PROFESIONAL DE INGENIERÍA CIVIL

Evaluación de la eflorescencia y su tratamiento en muros de ladrillo
en las viviendas afectadas del AA.HH 24 de Julio, Tumbes - Perú
2022

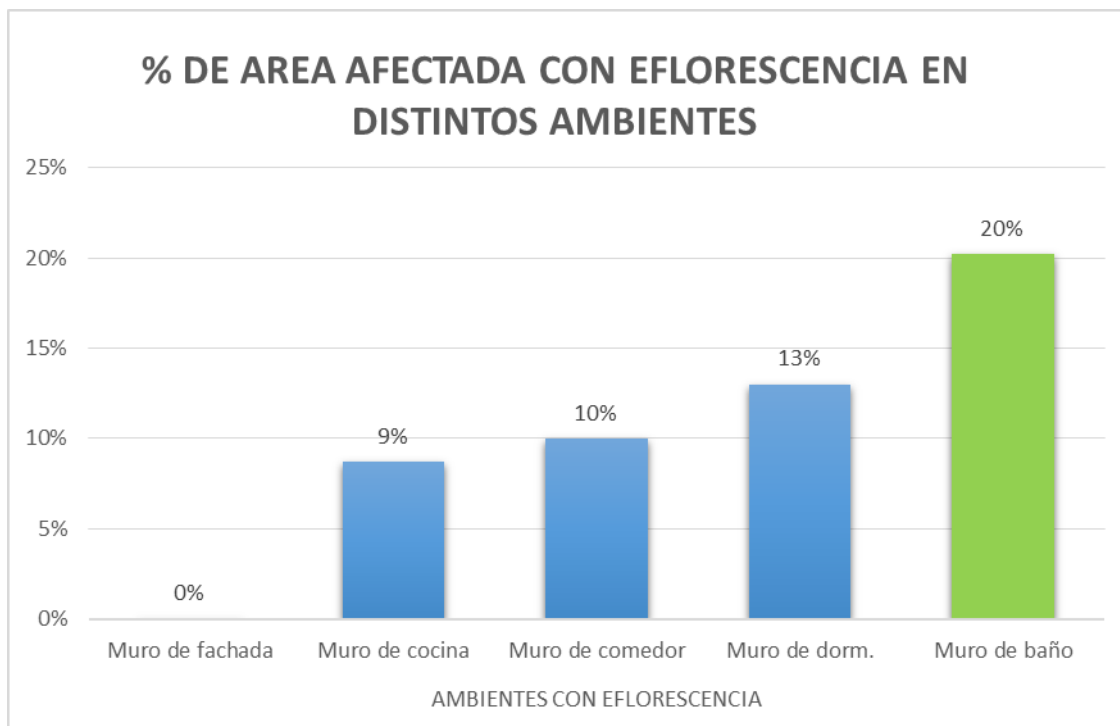
Tabla 1: Porcentaje de área afectada de los muros con eflorescencia

En el gráfico que se presenta se denotan los resultados de la vivienda N°01 que se inspecciono, interpretando que el 0% de área del muro de la fachada no se encuentra afectada por eflorescencia, el 09% de área del muro de la cocina se encuentra afectada por eflorescencia con un grado de deterioro leve, el 10% de área del muro del comedor se encuentra con un grado leve, el 13% de los muros del dormitorio se encuentra afectado por eflorescencia con un grado leve, y por ultimo dándose el área de muros de baño con un grado leve de 20%, representado por el color verde.

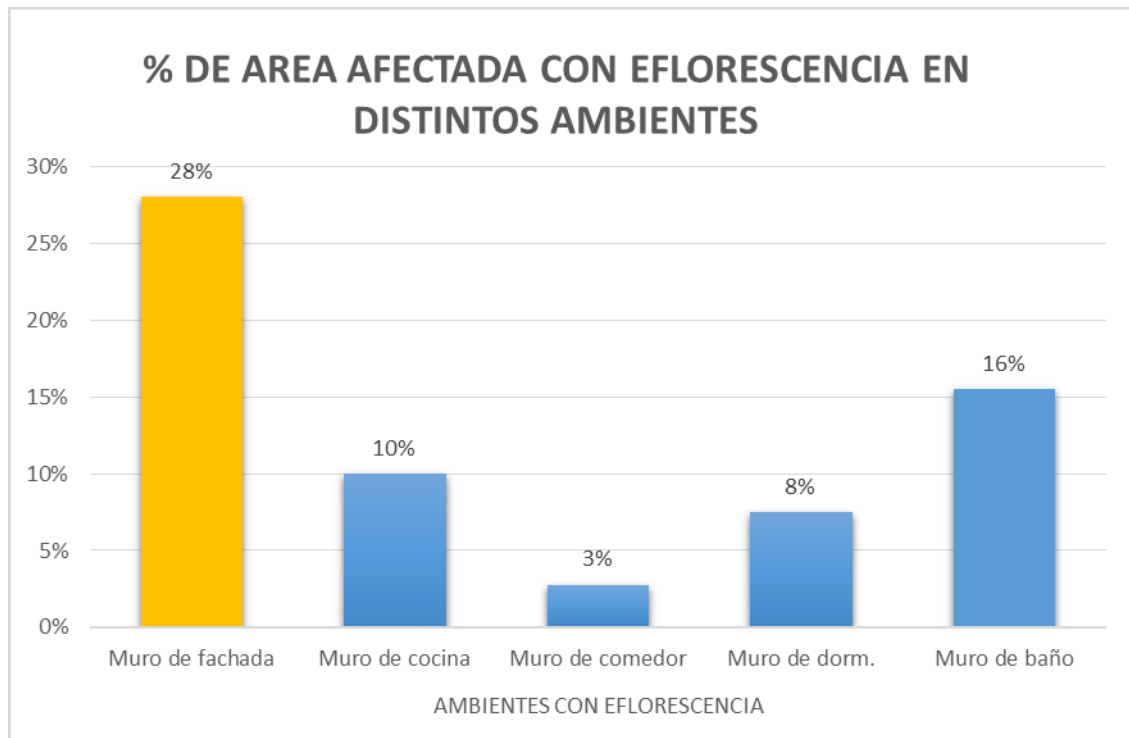
Tabla 2: Porcentaje de área afectada de los muros con eflorescencia

En el gráfico que se presenta se denotan los resultados de la vivienda N°02 que se inspecciono, interpretando que el 28% de área del muro de la fachada se encuentra afectada por eflorescencia con un grado de deterioro moderado, representado por el color amarillo, el 10% de área del muro de la cocina se encuentra afectada por eflorescencia con un grado de deterioro leve, el 03% de área del muro del comedor se encuentra con un grado leve, el 08% de los muros del dormitorio se encuentra afectado por eflorescencia con un grado leve, y dándose la área de muros de baño con un grado leve de 16%.

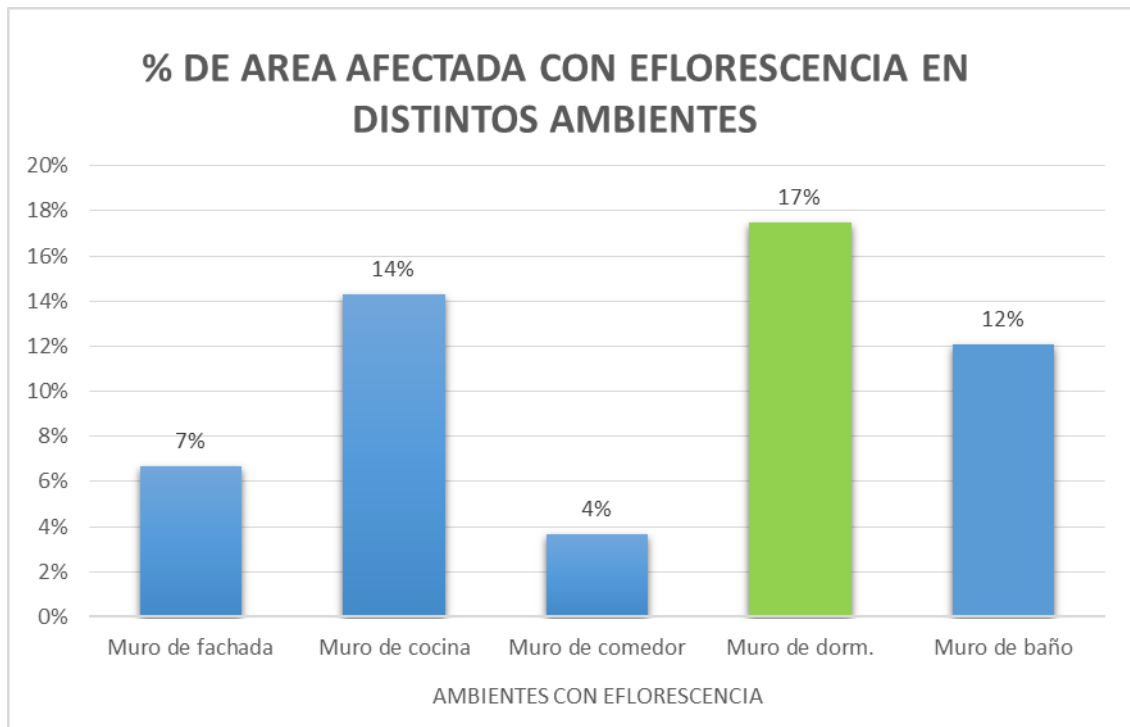
Tabla 3: Porcentaje de área afectada de los muros con eflorescencia

En el gráfico que se presenta se denotan los resultados de la vivienda N°03 que se inspecciono, interpretando que el 7% de área del muro de la fachada se encuentra afectada por eflorescencia con un grado de deterioro leve, el 14% de área del muro de la cocina se encuentra afectada por eflorescencia con un grado de deterioro leve, el 04% de área del muro del comedor se encuentra con un grado leve, el 17% de los muros del dormitorio se encuentra afectado por eflorescencia con un grado leve, siendo este el mayor de esta vivienda representado por el color verde y dándose la área de muros de baño con un grado leve de 12%.

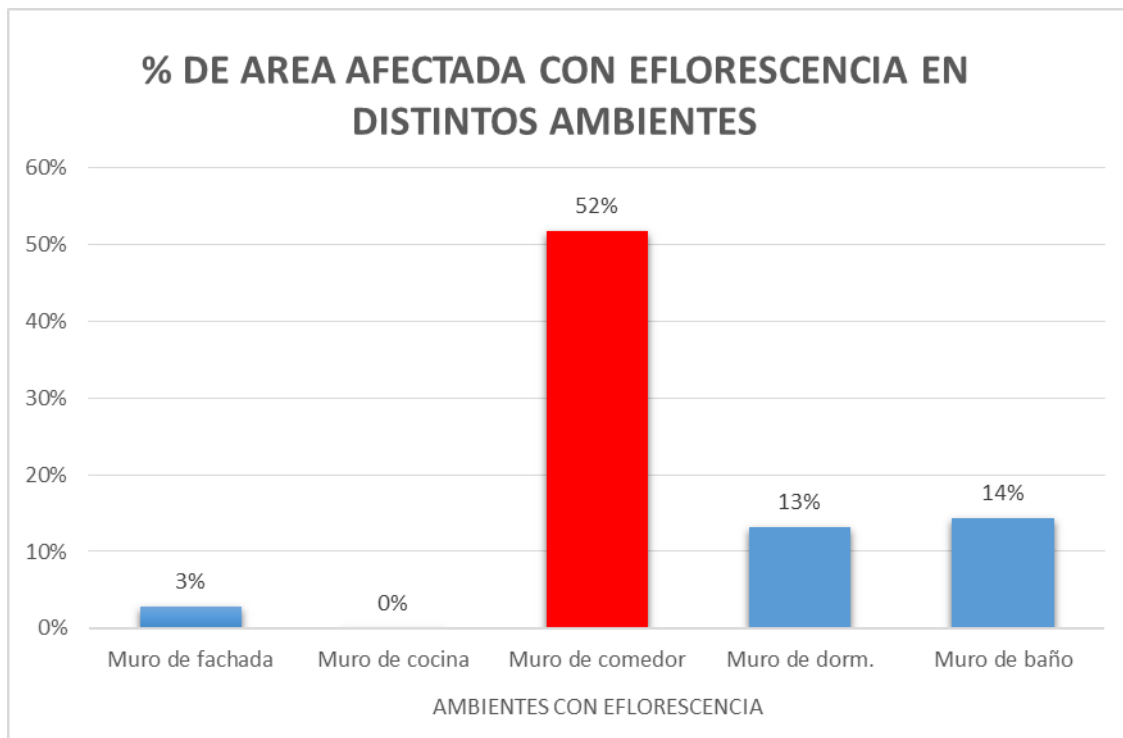
Tabla 4: Porcentaje de área afectada de los muros con eflorescencia

En el gráfico que se presenta se denotan los resultados de la vivienda N°04 que se inspecciono, interpretando que el 3% de área del muro de la fachada se encuentra afectada por eflorescencia con un grado de deterioro leve, el de área del muro de la cocina no se encuentra afectada por eflorescencia, el 52% de área del muro del comedor se encuentra con un grado grave, siendo representado por el color rojo, el 13% de los muros del dormitorio se encuentra afectado por eflorescencia con un grado leve y dándose la área de muros de baño con un grado leve de 14%.

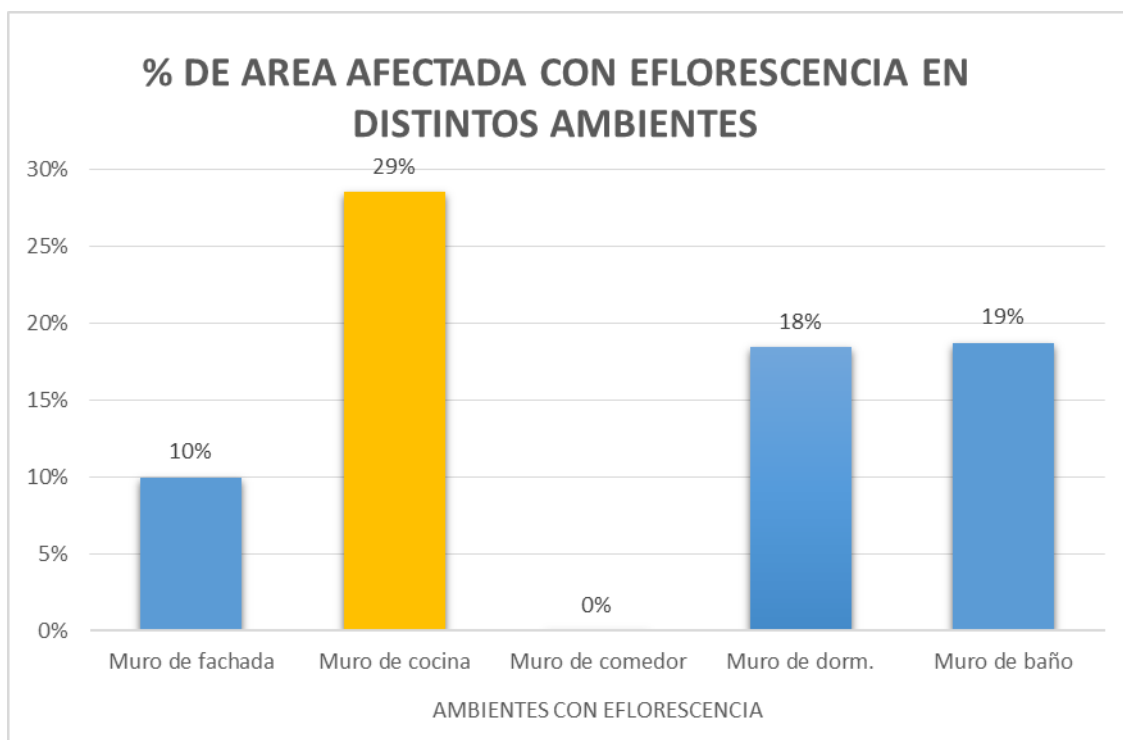
Tabla 4: Porcentaje de área afectada de los muros con eflorescencia

En el gráfico que se presenta se denotan los resultados de la vivienda N°05 que se inspecciono, interpretando que el 10% de área del muro de la fachada se encuentra afectada por eflorescencia con un grado de deterioro leve, el de área del muro de la cocina se encuentra afectada por eflorescencia con un grado de deterioro moderado, representado por el color amarillo, el área del muro del comedor no se encuentra afectado con la eflorescencia, el 18% de los muros del dormitorio se encuentra afectado por eflorescencia con un grado leve y dándose la área de muros de baño con un grado leve de 19%.
