**“EVALUACIÓN DE LA VULNERABILIDAD SÍSMICA EN VIVIENDAS
DE ALBAÑILERÍA CONFINADA DEL ASENTAMIENTO HUMANO
SAN MARCOS DE ATE, SANTA ANITA, 2017”**

TESIS PARA OBTENER EL TÍTULO PROFESIONAL DE INGENIERO CIVIL

Bach. ROJAS SALCEDO, Edwin

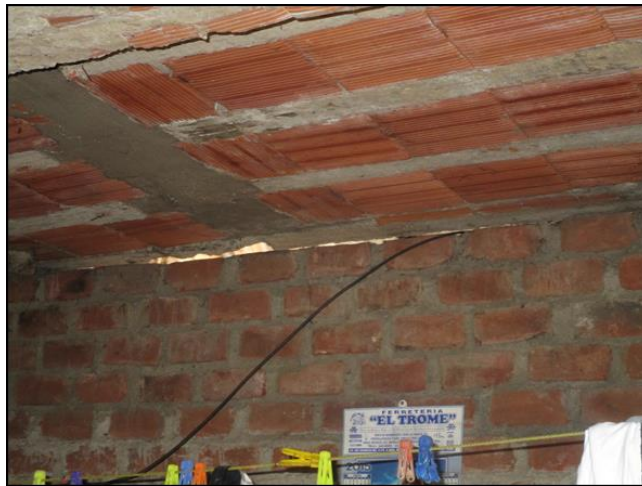
Muro sin arrioste y con juntas mayor a 1.5 cm.

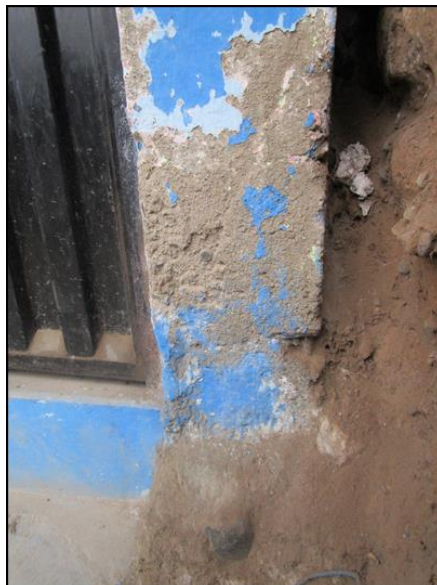
Desmoronamiento del concreto en columna

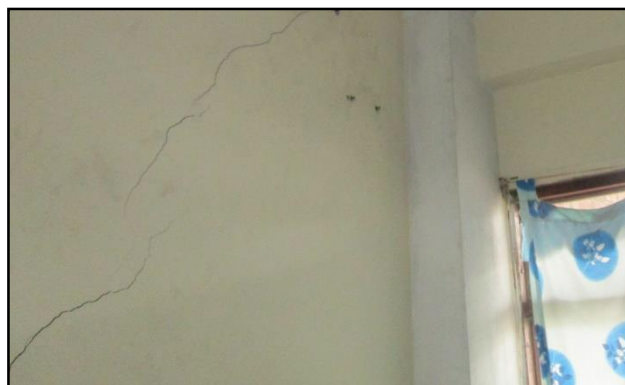
En pocos casos se ha podido observar fisuras y rajaduras en los muros de las viviendas (Figura 3.3).

Figura 3.3 – Presencia de rajaduras en muro de albañilería confinada (Fuente: Elaboración propia)

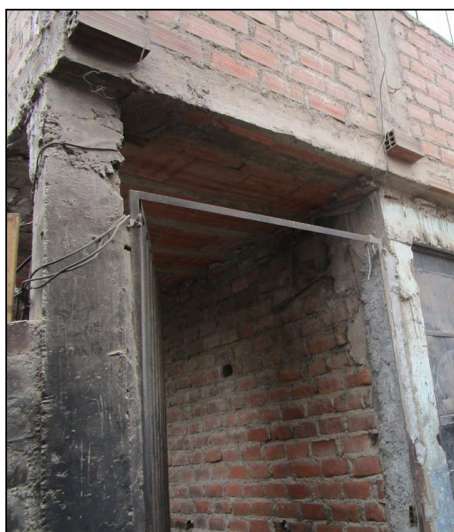
Muro de ladrillo KK artesanal con juntas mayor a 1.5 CM.

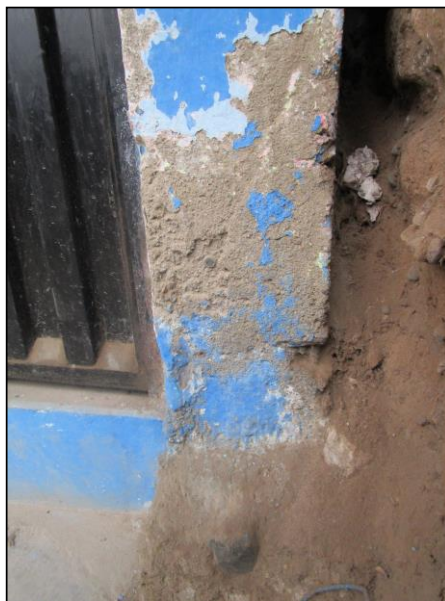
La vivienda presenta actualmente vulnerabilidad sísmica Alta. Se recomienda el refuerzo de la estructura y el confinamiento de muros inestables.

Desmoronamiento del concreto en columna

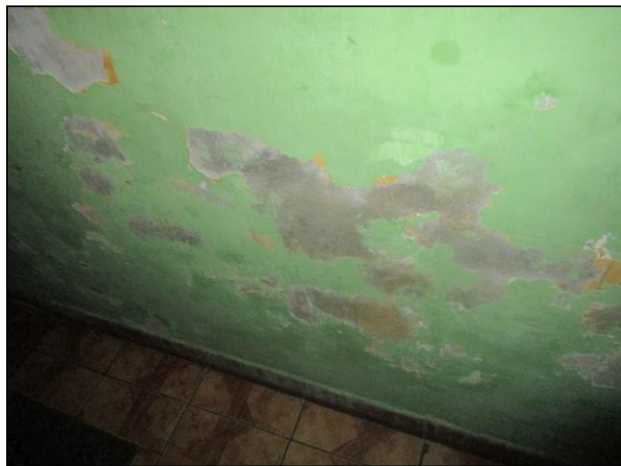
La vivienda presenta actualmente vulnerabilidad sísmica Media. Se recomienda el confinamiento de muros inestables.

Eflorescencia en muro portante del 1° piso por humedad

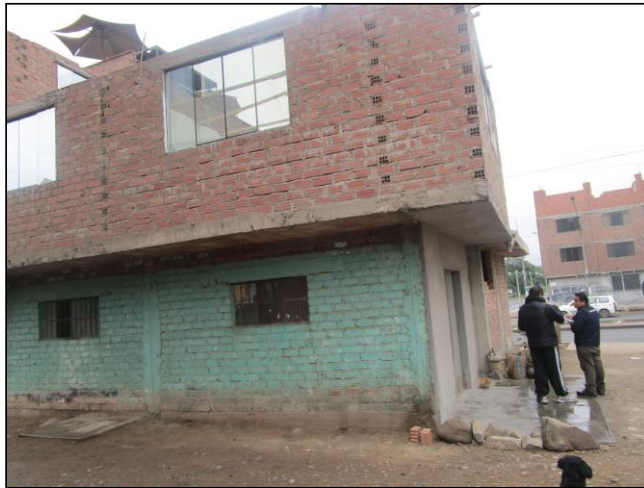
Desmoramamiento del concreto en sobrecimiento de fachada lateral

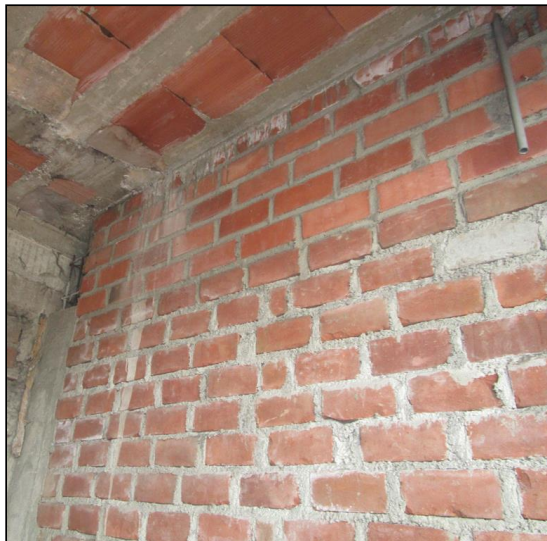
Muro de albañilería con juntas mayores a 1.5 cm.

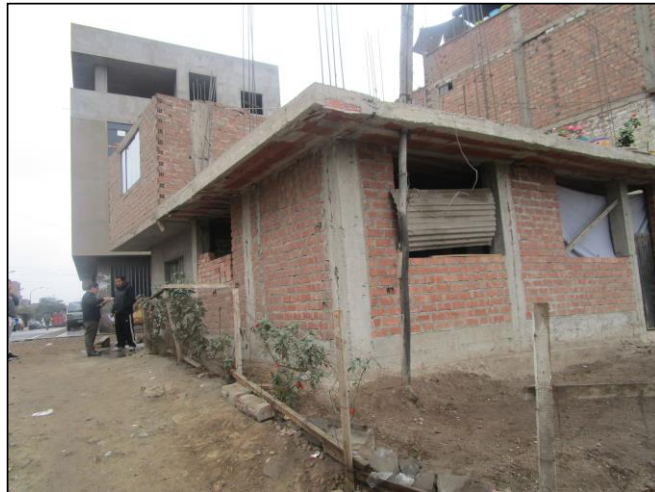
Palo de madera incrustado en losa aligerada

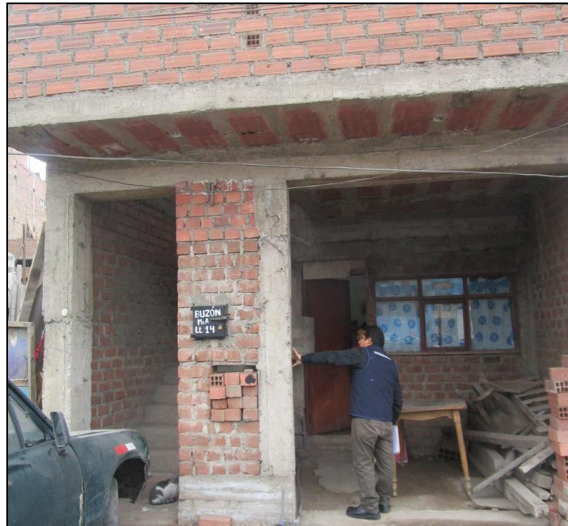
Junta fria en columnas

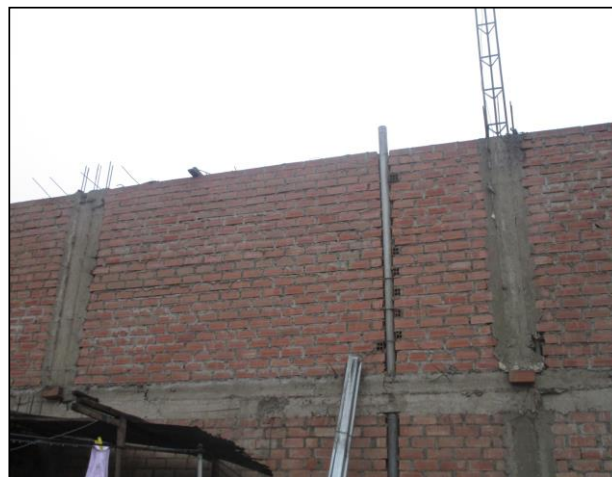
Muro portante de ladrillo pandereta y tubería de desagüe expuesta
