Los suelos con alto contenido de sales influyen  
en los daños en viviendas autoconstruidas en la zona II  
de Tahuantinsuyo- Independencia 2017

**TESIS PARA OBTENER EL TÍTULO PROFESIONAL DE:**

**INGENIERO CIVIL**

Pusaclla Bernal, Luis Benigno

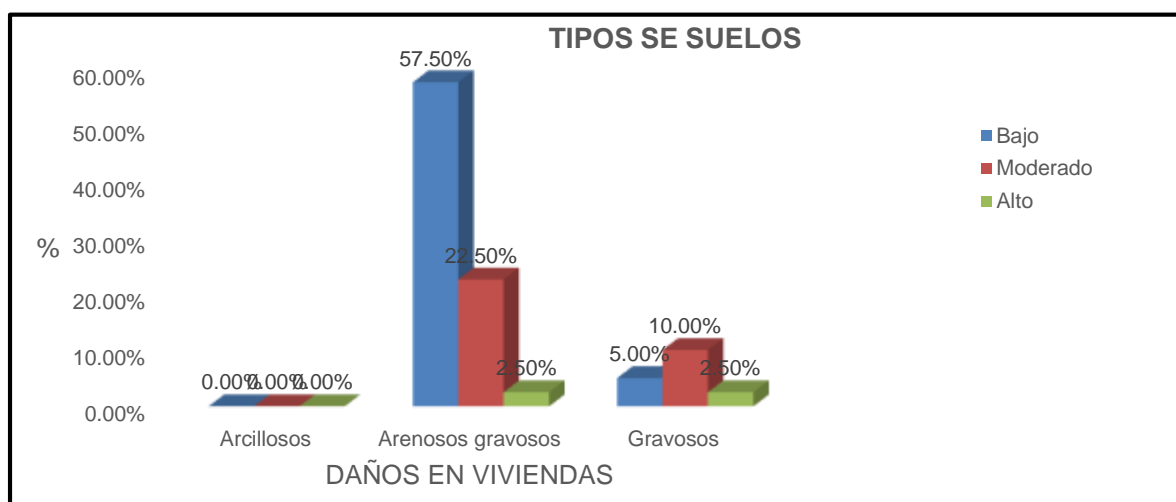
**Gráfico 1: Tipo de Suelo**

En la tabla N° 5 y Gráfico 1, se presenta los alcances de la influencia de los tipos de suelos en los daños de viviendas autoconstruidas, donde se pueden apreciar los siguientes Resultados: los suelos que predominan son los suelos arenosos gravosos e inciden con un 57.50% en un nivel bajo de daños de estructura por fisuras y grietas.

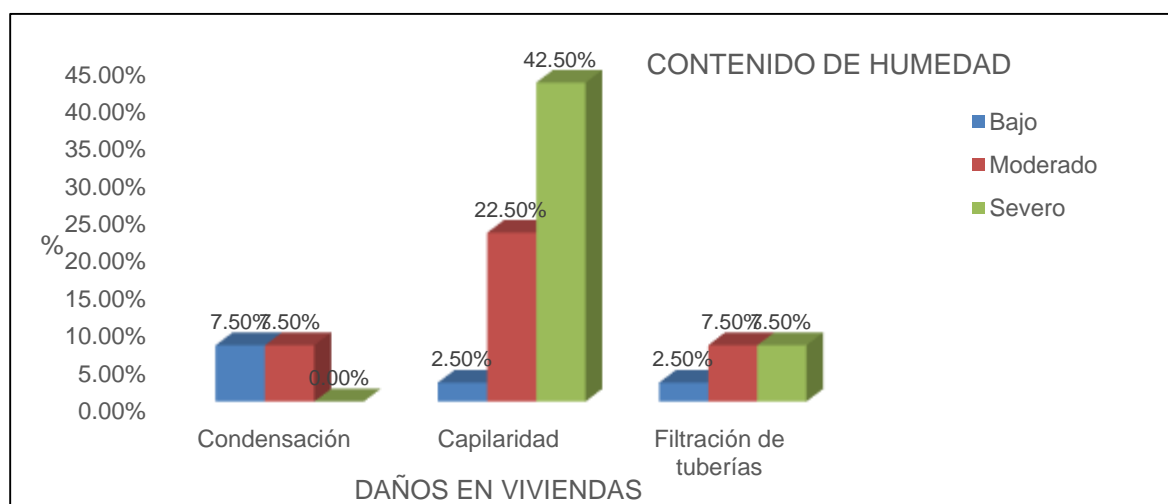
**Gráfico 2: Contenido de Humedad**

En la tabla N° 6 y gráfico 2, se presenta los alcances de la influencia de los Tipos de humedad en los Daños en Viviendas Autoconstruidas, donde se puede apreciar los siguientes Resultados: el tipo de Humedad por capilaridad es la que predomina, e incide con un 42.5% en un nivel severo de daños por desintegración de acabados..

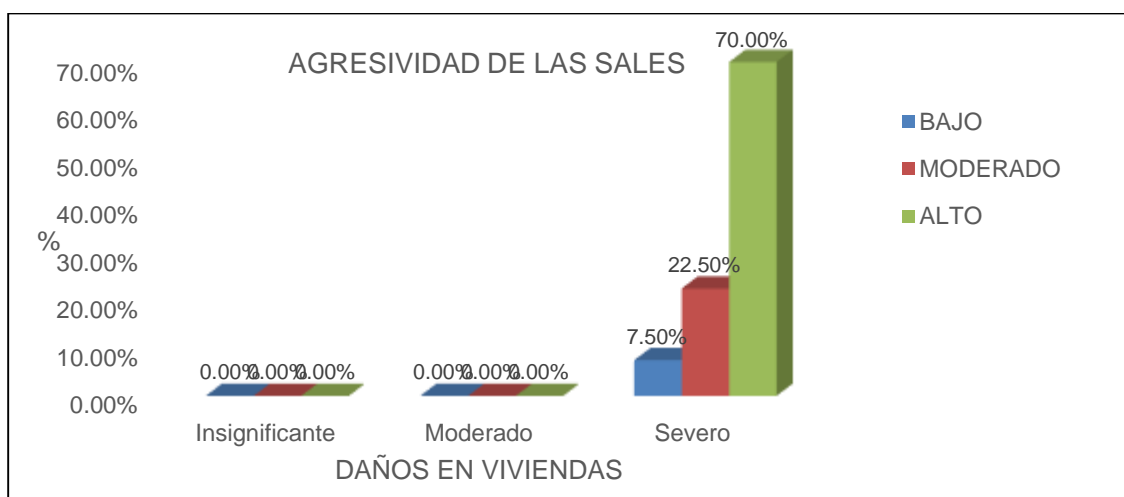
**Gráfico 3: Agresividad de las Sales**

En la tabla N° 7 y gráfico 3, se presenta los alcances de la influencia de los niveles de agresividad de las sales en los Daños en Viviendas Autoconstruidas, se puede apreciar los siguientes Resultados: hay un grado severo de Agresividad de Sales con una incidencia del 70% en un nivel severo en daños por desprendimiento de acabados.

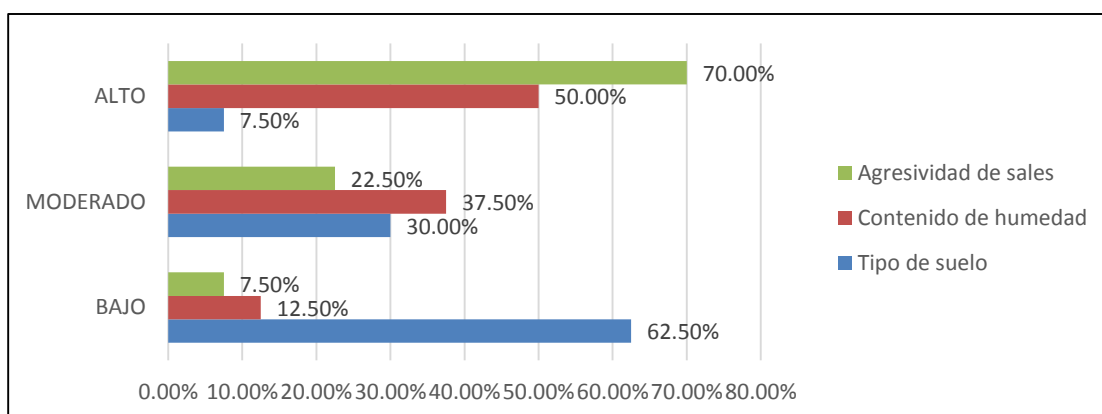
**Gráfico 4: Daños en viviendas**

En la tabla 8 y gráfico 4, se presenta los alcances de la relación entre suelos con alto contenido de sales y los Daños en Viviendas Autoconstruidas, donde se pueden apreciar los siguientes Resultados; la Agresividad de las sales con 70.00% influye en un nivel severo en el daño de viviendas, específicamente por desprendimiento, así mismo los Tipos de Humedad con 50.0% influye en un nivel severo en el daño de viviendas, específicamente por desintegración ; el Tipo de suelo arenoso gravoso con 62.5% incide en un nivel leve en los daños de viviendas, específicamente por fisuras, valores que se encuentran por

encima de los promedios por lo que se ubican con las mayores frecuencias. Estos resultados evidencian que los Daños en viviendas Autoconstruidas se dan en un nivel severo por desintegración y desprendimiento de acabados por influencia del tipo de humedad y agresividad de sales, respectivamente.
