**UNIVERSIDAD CÉSAR VALLEJO**

**“EVALUACIÓN PATOLÓGICA Y PROPUESTA DE MEJORA DEL  
CONCRETO EN LA PLANTA DE TRATAMIENTO DE AGUA  
RESIDUAL, SHANUCO, AMASHCA, CARHUAZ; 2018”**

**TESIS PARA OBTENER EL TÍTULO PROFESIONAL DE  
INGENIERA CIVIL**

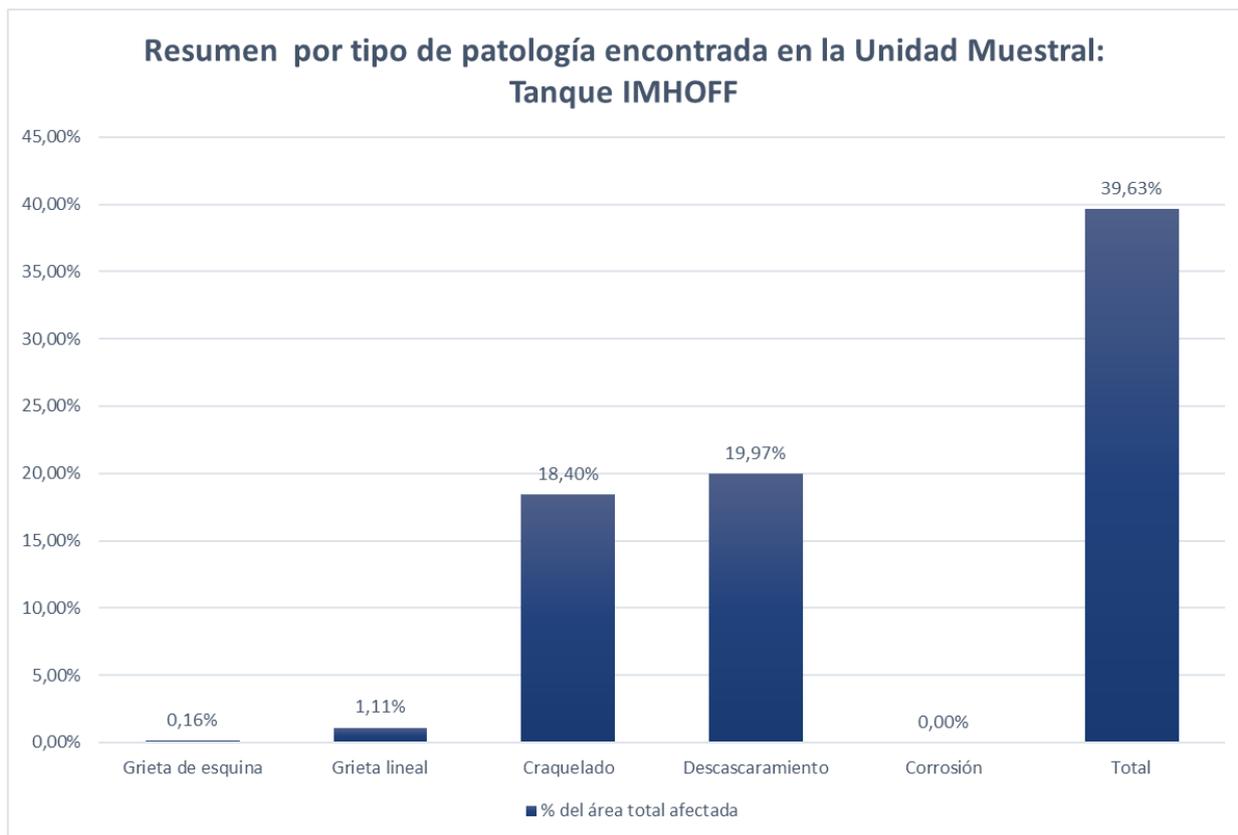
Figura 6: Patologías halladas en el Tanque IMHOFF

**Interpretación:** En la tabla 01 se muestra el análisis de las superficies en el tanque IMHOFF a través de la observación directa y medición de las patologías halladas; a partir de lo cual se identificó que el 39,63% de la superficie total del tanque IMHOFF cuenta con algún tipo de patología por lo que se califica con un nivel de severidad leve; a su vez las laterales internas del tanque presentan un 43,10% de su área con patologías por lo que es calificada con un nivel de severidad leve, en cuanto a la base del tanque presenta un 87,32% de su área con patologías por lo que es calificada con un nivel de severidad alta, finalmente la parte externa del tanque presenta un 1,70% de su área con patologías por lo que es calificada con un nivel de severidad leve.

**Interpretación:** En las superficies analizadas del Tanque IMHOFF se halló un 0,16% de grietas de esquina, un 1,11% de grietas lineales, un 18,40% de craquelado y un 19,97% de descascaramiento, lo cual suma un total del 39,63% del total de la superficie del tanque IMHOFF que presenta patologías.

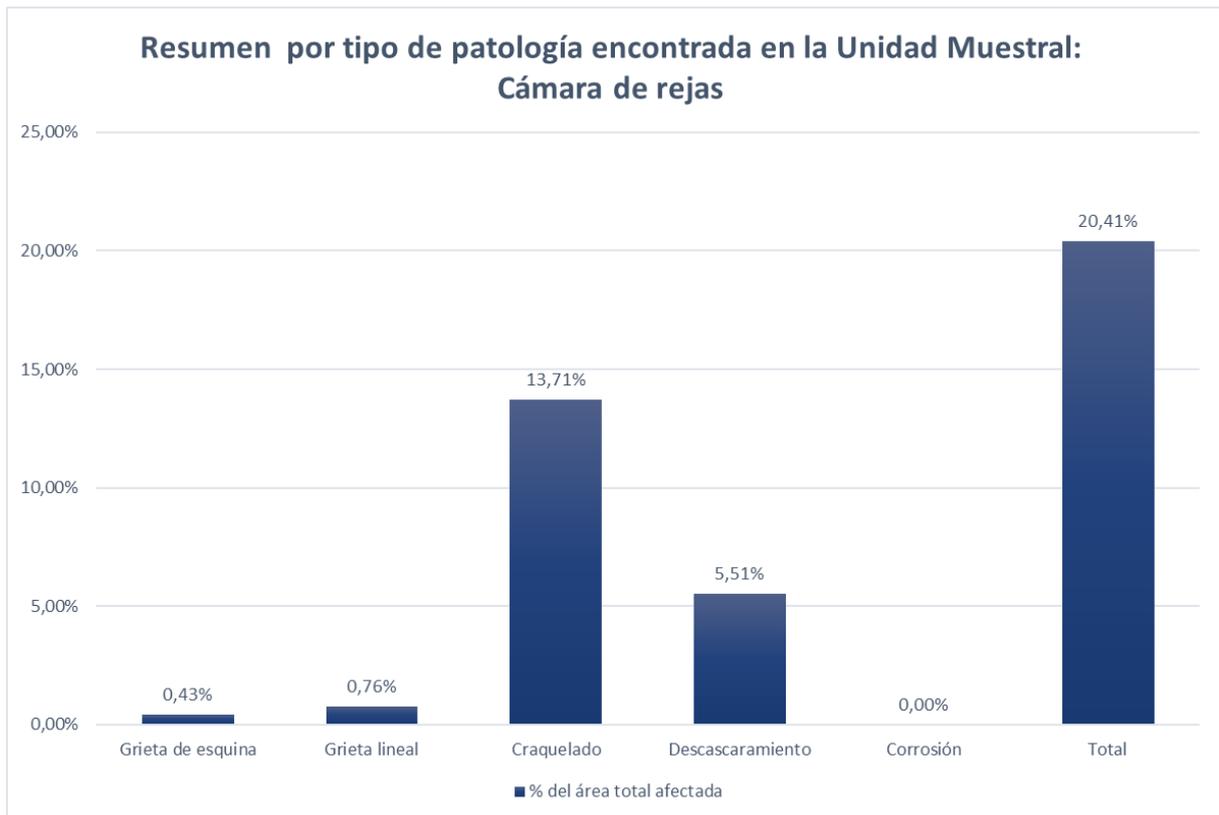
Figura 8: Patologías halladas en la Cámara de rejas

**Interpretación:** En la tabla 02 se muestra el análisis de las superficies en la cámara de rejas a través de la observación directa y medición de las patologías halladas; a partir de lo cual se identificó que el 20,41% de la superficie total de la cámara de rejas cuenta con algún tipo de patología por lo que se califica con un nivel de severidad leve; a su vez las laterales internas de la cámara presentan un 37,80% de su área con patologías por lo que es calificada con un nivel de severidad leve, en cuanto a la base de la cámara presenta un 50,34% de su área con patologías por lo que es calificada con un nivel de severidad moderada, finalmente la parte externa de la cámara presenta un 5,98% de su área con patologías por lo que es calificada con un nivel de severidad leve..

**Interpretación:** En las superficies analizadas en la cámara de rejas se halló un 0,43% de grietas de esquina, un 0,76% de grietas lineales, un 13,71% de craquelado y un 5,51% de descascaramiento, lo cual suma un total del 20,40% del total de la superficie de la cámara de rejas que presenta patologías.

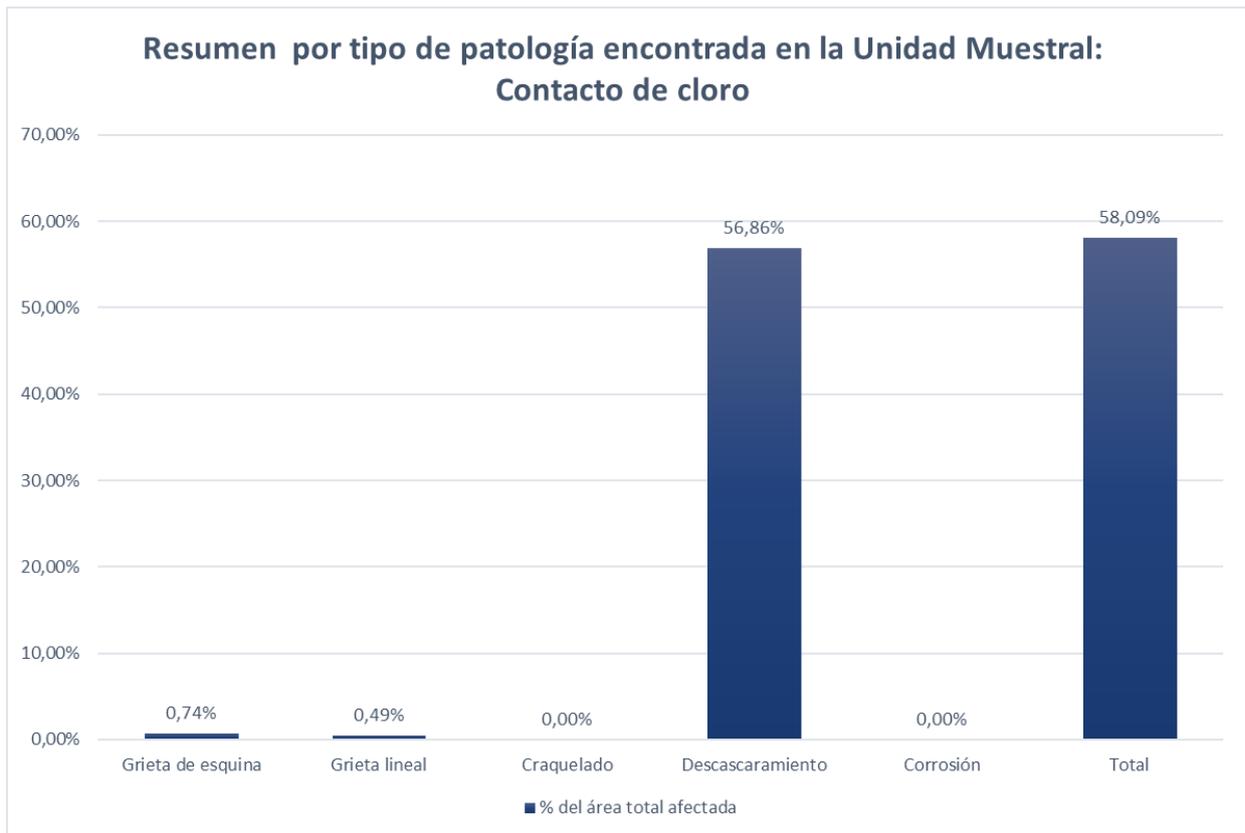
Figura 10: Patologías halladas en el Contacto de cloro

**Interpretación:** En la tabla 03 se muestra el análisis de las superficies de la estructura de contacto de cloro a través de la observación directa y medición de las patologías halladas; a partir de lo cual se identificó que el 58,09% de la superficie total de la cámara de rejillas cuenta con algún tipo de patología por lo que se califica con un nivel de severidad moderada; la observación se realizó tan solo en la parte externa de la cámara debido a que esta no cuenta con acceso para ver las patologías presentes en su interior.

**Interpretación:** En cuanto al contacto de cloro solo se tomaron datos de la superficie externa debido a que esta se encuentra sellada, a partir ello se identificó un 0,74% de grietas de esquina, 0,49% de grietas lineales y un 56,86% de descascaramiento, hallándose un total del 58,09% del área de la superficie con patologías.

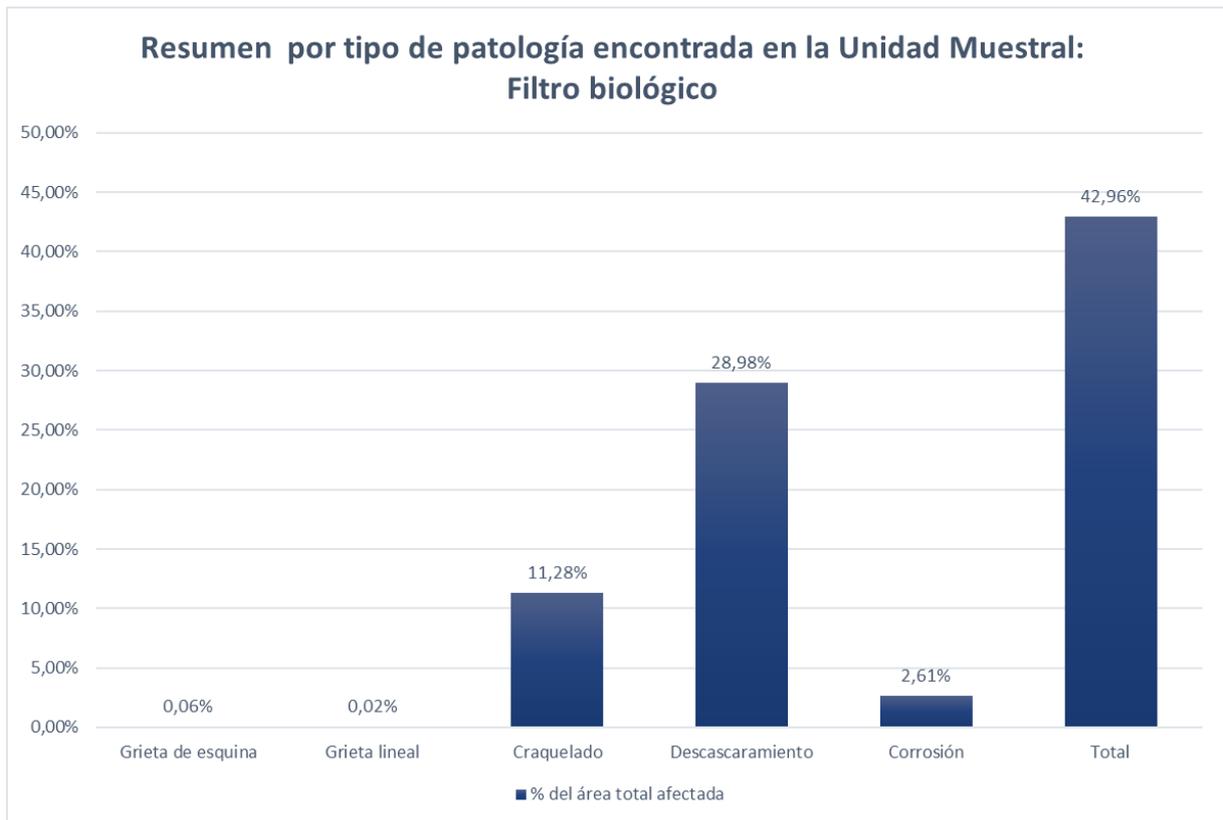
Figura 12: Patologías halladas en el Filtro biológico

**Interpretación:** En la tabla 04 se muestra el análisis de las superficies en el filtro biológico a través de la observación directa y medición de las patologías halladas; a partir de lo cual se identificó que el 42,96% de la superficie total del filtro biológico cuenta con algún tipo de patología por lo que se califica con un nivel de severidad leve; a su vez las laterales internas del filtro presentan un 50,12% de su área con patologías por lo que es calificada con un nivel de severidad moderado, en cuanto a la base del filtro presenta un 72,88% de su área con patologías por lo que es calificada con un nivel de severidad alta, finalmente la parte externa del filtro presenta un 0,31% de su área con patologías por lo que es calificada con un nivel de severidad leve.

**Interpretación:** En las superficies analizadas en el filtro biológico se halló un 0,06% de grietas de esquina, un 0,02% de grietas lineales, un 11,28% de craquelado, un 28,98% de descascaramiento u un 2,61% de corrosión, lo cual suma un total del 42,96% del total de la superficie del filtro biológico que presenta patologías.

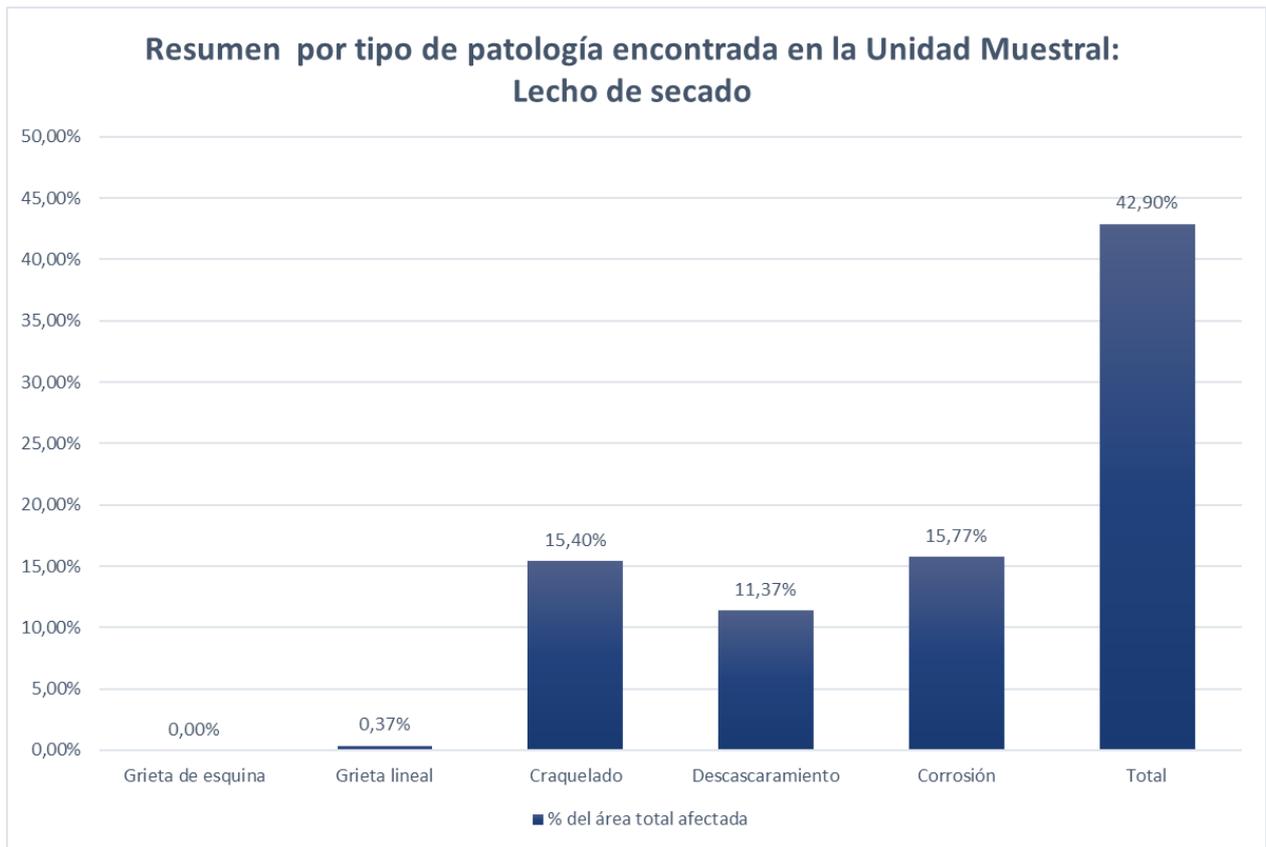
*Figura 14: Patologías halladas en el lecho de secado*

**Interpretación:** En la tabla 05 se muestra el análisis de las superficies en el lecho de secado a través de la observación directa y medición de las patologías halladas; a partir de lo cual se identificó que el 42,09% de la superficie total del lecho de secado cuenta con algún tipo de patología por lo que se califica con un nivel de severidad leve; a su vez las laterales internas del lecho presentan un 6,48% de su área con patologías por lo que es calificada con un nivel de severidad moderado, en cuanto a la base del lecho presenta un 8,17% de su área con patologías por lo que es calificada con un nivel de severidad leve, finalmente la parte externa del filtro presenta un 27,61% de su área con patologías por lo que es calificada con un nivel de severidad leve.

**Interpretación:** En las superficies analizadas en el lecho de secado se halló un 0,37% de grietas lineales, un 15,40% de craquelado, un 11,37% de descascaramiento y un 15,77% de corrosión, lo cual suma un total del 42,90% del total de la superficie del lecho de secado que presenta patologías.

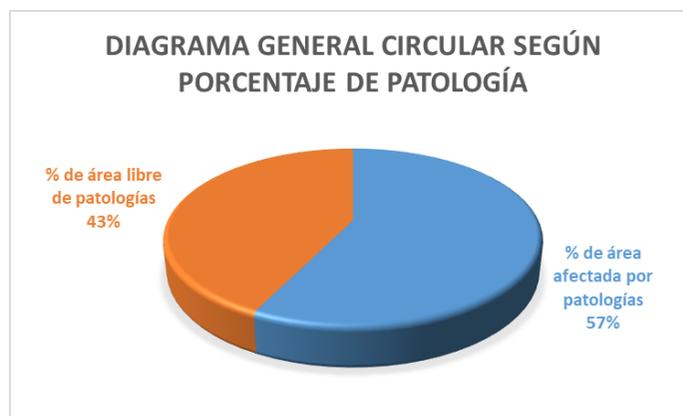
*Figura 16: Áreas total afectada por patologías en el sistema de tratamiento de aguas residuales*

**Interpretación:** Mediante los resultados hallados del análisis de las cinco unidades muestrales se logró determinar que el total de las áreas laterales afectadas es del 44,31%, mientras que el área de las bases afectadas por las patologías es del 58,31% del total, finalmente se determinó que el 23,46% de las áreas externas de los componentes analizados se encuentran con patologías; en resumen las áreas laterales y externas de los componentes del sistema de tratamiento de aguas residuales posee patologías nivel leve, mientras que en la base de estos componentes las patologías se encuentran en un nivel de severidad moderado. En la figura 10 se expresa la proporción de patologías presentes en todo el sistema en general, siendo que el 57% de estas se encuentran cubiertas por algún tipo de patología.

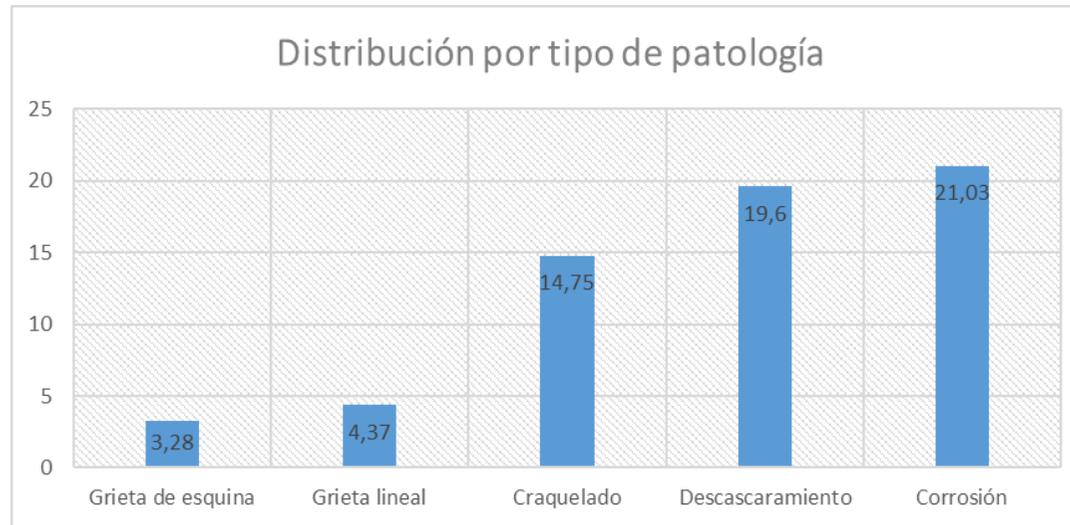
*Figura 17: Distribución de patologías en la planta de tratamiento de aguas residuales*

**Interpretación:** Mediante los resultados hallados y descritos en la tabla 7 y figura 12, los cuales corresponden al análisis de las cinco unidades muestrales se logró determinar que el total de las superficies de los componentes de la planta de tratamiento de aguas residuales se determinó que la patología más concurrente es la corrosión con un 21,03%, seguidamente del descascaramiento con un 19,6% y craquelado con un 14,75%; encontrándose en menor cantidad las grietas de esquina con un 3,28% y las grietas lineales con un 4,37%.

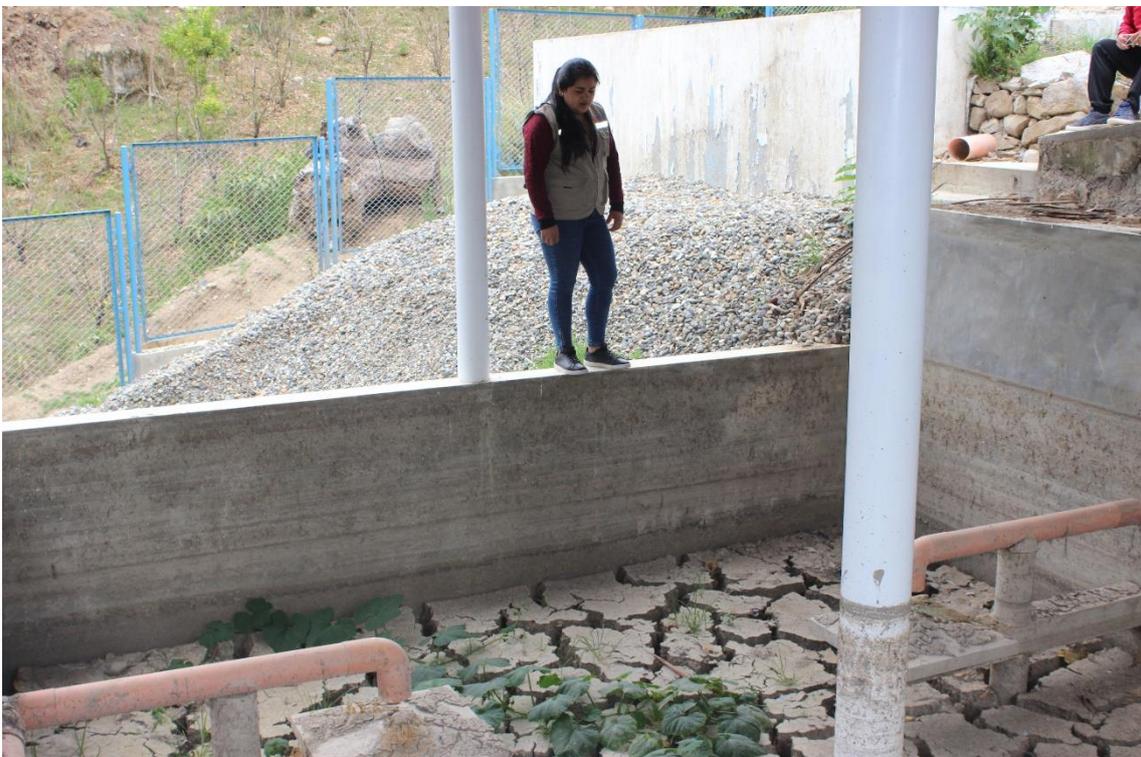
*Figura 47 Lecho de secado de la Planta de tratamiento de aguas residuales*
