**UNIVERSIDAD CÉSAR VALLEJO**

**“EVALUACIÓN SUPERFICIAL DEL PAVIMENTO EN TRES AVENIDAS PRINCIPALES EN LA CIUDAD DE CHOTA, REGIÓN CAJAMARCA-2018”.**

**TESIS PARA OBTENER EL TÍTULO PROFESIONAL DE  
INGENIERA CIVIL**

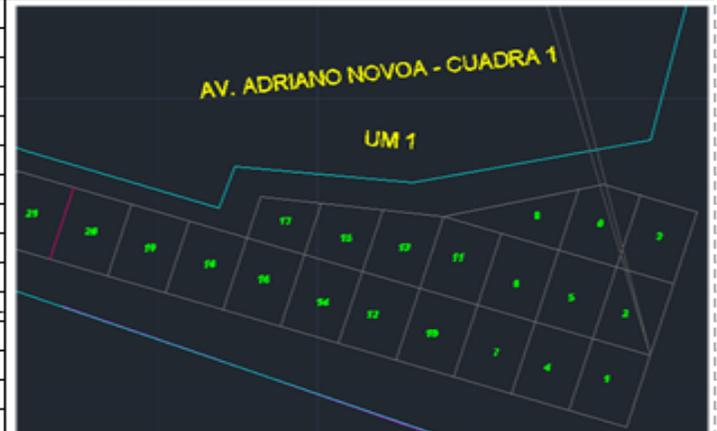
- En la “tabla 1 se registró todas las fallas encontradas en la UM 1”, se contabilizó el total de losas con la respectiva falla, cuatro fallas la 24; 29; 31 y 39 los porcentajes, valor deducido (q) de cada falla y total de valor deducido (VD) que es 95.90 con los gráficos del anexo 8 “valores deducidos para pavimentos de concreto”, valores deducidos mayores que 2 son cinco.
- El valor deducido más alto es 52.90 que corresponde a la falla “**parche grande (mayor de 0.45m2) y acometida de servicios públicos**”, esto significa que es la falla de más alta severidad que afecta a la UM 1.

- Continuando con el análisis de los resultados tenemos como máximo valor deducido corregido (CVD) 60.90 y siguiendo con la metodología restando de 100 el máximo CVD obtenemos el PCI de 39.10 clasificándose como pavimento MALO.

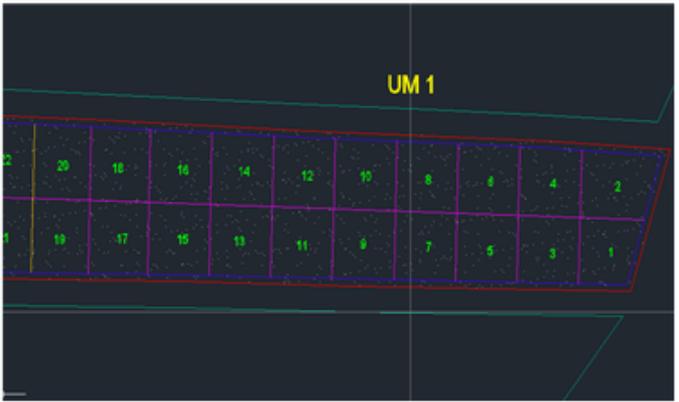
- En la tabla 37 se registró todas las fallas encontradas en la UM 1 de la avenida todos los santos, se contabilizó el total de losas con la respectiva falla, seis fallas la 22; 26; 27,28, 29 y 31, sus porcentajes, valor deducido (q) de cada falla y total de valor deducido (VD) que es 68.60 con los gráficos del anexo 8 “valores deducidos para pavimentos de concreto” los valores deducidos mayores que 2 son seis.

- El valor deducido más alto es 22.40 que corresponde a la falla **grietas lineales (grietas longitudinales, transversales y diagonales)** siendo la falla de mayor severidad que afecta a la UM 1.

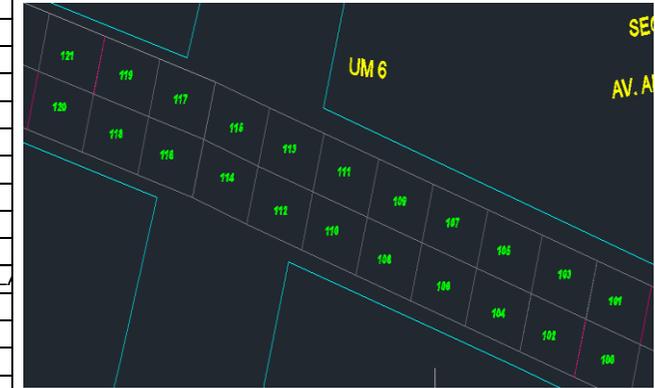
**TABLA 6. EVALUACION DEL INDICE DE CONDICION DEL PAVIMENTO DE CONCRETO HIDRAULICO (ASTM D6433-11)**

<b>Nombre de la vía:</b>	Av. Adriano Novoa	<b>Ubicación :</b>	Esquema: 6	Ver Lámina: UM 01-08
<b>Evaluado por:</b>	Noelina Floirisa Rimarachin Rojas	Chota-Chota-cajamarca		
<b>Progresiva inicial:</b>	0 + 321.80	<b>Sección: 2 UM</b>	<b>6</b>	<b>N° de losas</b>
<b>Progresiva final:</b>	0 + 376.80	<b>Area muestra: 352</b>	<b>20</b>	<b>Fecha :</b> 26/06/2018

Código de Falla	Severidad	CANTIDADES PARCIALES POR PROGRESIVA (UNIDAD DE MUESTRA 6)																				Total	Densidad %	Valor deducido (q)				
		101	102	103	104	105	106	107	108	109	110	111	112	113	114	115	116	117	118	119	120							
26	M	1	1	1			1			1					1					1						7	35.00	4.00
29	M	1		1	1			1	1		1	1	1			1		1	1		1					12	60.00	37.20
31	M								1																	1	5.00	0.80
36	M	1				1									1		1	1		1	1					7	35.00	20.00
37	M		1		1		1		1	1	1				1	1	1		1							10	50.00	2.40
														<b>Número de deducidos &gt;2(q):</b>		4.00				<b>TOTAL VD=</b>		<b>64.40</b>						
														<b>Valor deducido más alto (HDVi):</b>		37.20												
														<b>N° admisible de deducidos (mi):</b>		6.77												
														<b>Valor deducido corregido (CDV):</b>

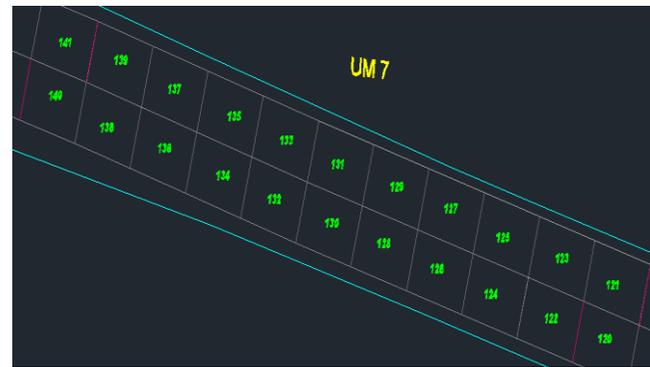
**TABLA 7. EVALUACION DEL INDICE DE CONDICION DEL PAVIMENTO DE CONCRETO HIDRAULICO (ASTM D6433-11)**

<b>Nombre de la vía:</b>	Av. Adriano Novoa	<b>Ubicación :</b>	Esquema: 7	Ver Lámina: UM 01-08
<b>Evaluado por:</b>	Noelina Florisa Rimarachin Rojas	Chota-Chota-cajamarca		
<b>Progresiva inicial:</b>	0 + 376.80	<b>Sección: 3 UM</b>	7	<b>N° de losas</b>
<b>Progresiva final:</b>	0 + 431.80	<b>Area muestra:</b>	351	<b>Fecha :</b>
			20	26/06/2018

Código de Falla	Severidad	CANTIDADES PARCIALES POR PROGRESIVA (UNIDAD DE MUESTRA 7)																		Total	Densidad %	Valor deducido (q)				
		121	122	123	124	125	126	127	128	129	130	131	132	133	134	135	136	137	138				139	140		
24	H	1			1		1			1			1	1					1	1				8	40.00	55.30
29	M	1	1	1		1		1			1	1			1	1			1		1			11	55.00	35.20
28	L															1				1				2	10.00	5.90
31	M		1			1	1			1					1				1		1			6	30.00	5.30
																				<b>TOTAL VD=</b>		<b>101.70</b>				
																						Númedo de deducidos >2(q): 4.00				
																						Valor deducido más alto (HDVi): 55.30				
																						N° admisible de deducidos (mi): 5.11				
																						Valor deducido corregido (CDV):

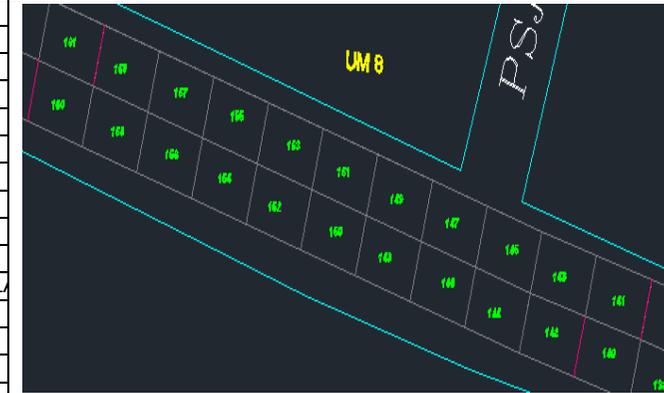
**TABLA 8. EVALUACION DEL INDICE DE CONDICION DEL PAVIMENTO DE CONCRETO HIDRAULICO (ASTM D6433-11)**

<b>Nombre de la vía:</b>	Av. Adriano Novoa	<b>Ubicación :</b>	Esquema: 8	<b>Ver Lámina:</b> UM 01-08
<b>Evaluado por:</b>	Noelina Florisa Rimarachin Rojas	<b>Chota-Chota-cajamarca</b>		
<b>Progresiva inicial:</b>	0 + 431.80	<b>Sección:</b> 3 UM	<b>8</b>	<b>N° de losas</b> Fecha :
<b>Progresiva final:</b>	0 + 486.80	<b>Area muestra:</b> 352	<b>20</b>	<b>26/06/2018</b>

Código de Falla	Severidad	CANTIDADES PARCIALES POR PROGRESIVA (UNIDAD DE MUESTRA 8)																		Total	Densidad %	Valor deducido (q)			
		141	142	143	144	145	146	147	148	149	150	151	152	153	154	155	156	157	158				159	160	
23	M	1				1			1	1					1				1	1			7	35.00	46.10
25	H		1		1		1								1		1						5	25.00	35.30
27	M		1	1	1			1		1	1	1			1				1				10	50.00	14.90
29	M			1				1			1			1		1		1		1			7	35.00	24.70
															<b>Número de deducidos &gt;2(q):</b>		4.00		<b>TOTAL VD=</b>		<b>121.00</b>				
															<b>Valor deducido más alto (HDVi):</b>		46.10								
															<b>N° admisible de deducidos (mi):</b>		5.95								
															<b>Valor deducido corregido (CDV):</b>

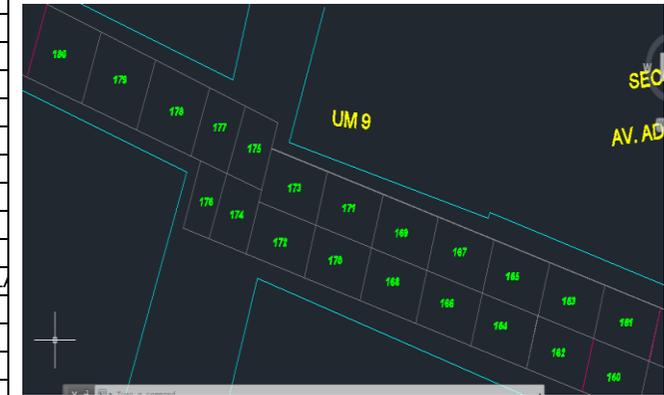
TABLA 9. EVALUACION DEL INDICE DE CONDICION DEL PAVIMENTO DE CONCRETO HIDRAULICO (ASTM D6433-11)

<b>Nombre de la vía:</b>	Av. Adriano Novoa	<b>Ubicación :</b>	Esquema: 9	Ver Lámina: UM 09-16
<b>Evaluado por:</b>	Noelina Florisa Rimarachin Rojas	Chota-Chota-cajamarca		
<b>Progresiva inicial:</b>	0 + 486.80	<b>Sección: 3 UM</b>	<b>9</b>	<b>N° de losas</b>
<b>Progresiva final:</b>	0 + 543.40	<b>Area muestra:</b>	<b>353</b>	<b>20</b>
<b>FECHA :</b> 26/06/2018

Código de Falla	Severidad	CANTIDADES PARCIALES POR PROGRESIVA (UNIDAD DE MUESTRA 9)																		Total	Densidad %	Valor deducido (q)	
		161	162	163	164	165	166	167	168	169	170	171	172	173	174	175	176	177	178				179
28	M	1			1	1			1			1		1				1	1	1	9	45.00	36.00
29	M		1	1	1	1	1	1			1	1					1			10	50.00	33.00	
30	H			1										1						2	10.00	4.20	
31	L		1		1	1		1	1	1	1		1		1				1	12	60.00	7.80	
												<b>Número de deducidos &gt;2(q):</b>		4.00									
												<b>Valor deducido más alto (HDV<sub>i</sub>):</b>		36.00									
												<b>N° admisible de deducidos (m<sub>i</sub>):</b>		6.88									
												<b>Valor deducido corregido (CDV):</b>											
$m_i = 1.00 + \frac{9}{98} (100 - HDV_i)$																							
												<b>TOTAL VD=</b>		<b>81.00</b>

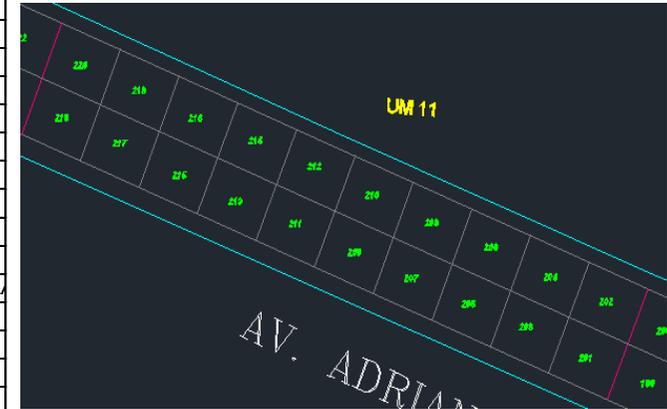
TABLA 11. EVALUACION DEL INDICE DE CONDICION DEL PAVIMENTO DE CONCRETO HIDRAULICO (ASTM D6433-11)

<b>Nombre de la vía:</b>	Av. Adriano Novoa	<b>Ubicación :</b>	Esquema: 11	<b>Ver Lámina:</b> UM 09-16
<b>Evaluado por:</b>	Noelina Floirisa Rimarachin Rojas	<b>Chota-Chota-cajamarca</b>		
<b>Progresiva inicial:</b>	0 + 628.58	<b>Sección: 4 UM</b>	<b>11</b>	<b>N° de losas</b>
<b>Progresiva final:</b>	0 + 678.58	<b>Area muestra:</b>	<b>425</b>	<b>20</b>
				<b>Fecha :</b> 26/06/2018

Código de Falla	Severidad	CANTIDADES PARCIALES POR PROGRESIVA (UNIDAD DE MUESTRA 11)																				Total	Densidad %	Valor deducido (q)
		201	202	203	204	205	206	207	208	209	210	211	212	213	214	215	216	217	218	219	220			
27	H		1		1		1	1			1		1		1		1		1		1	10	50.00	25.40
28	M			1							<<<	1		1		1		1			5	25.00	17.60	
29	M	1		1	1	1							1	1	1						7	35.00	24.70	
29	H		1					1	1					1					1		7	35.00	43.50	
												<b>Número de deducidos &gt;2(q):</b>		4.00			<b>TOTAL VD= 111.20</b>							
												<b>Valor deducido más alto (HDVi):</b>		43.50										
												<b>N° admisible de deducidos (mi):</b>		6.19										
												<b>Valor deducido corregido (CDV):</b>

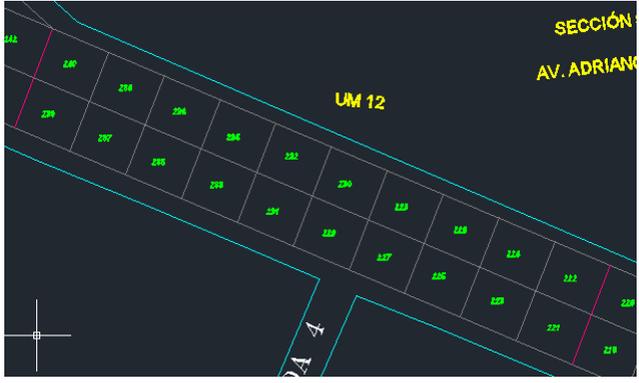
**TABLA 12. EVALUACION DEL INDICE DE CONDICION DEL PAVIMENTO DE CONCRETO HIDRAULICO (ASTM D6433-11)**

<b>Nombre de la vía:</b>	Av. Adriano Novoa	<b>Ubicación :</b>	Esquema: 12	Ver Lámina: UM 09-16
<b>Evaluado por:</b>	Noelina Floirisa Rimarachin Rojas	Chota-Chota-cajamarca		
<b>Progresiva inicial:</b>	0 + 678.58	<b>Sección: 4 UM</b>	<b>12</b>	<b>N° de losas</b>
<b>Progresiva final:</b>	0 + 728.58	<b>Area muestra:</b>	<b>425</b>	<b>Fecha :</b>
			<b>20</b>	<b>26/06/2018</b>

Código de Falla	Severidad	CANTIDADES PARCIALES POR PROGRESIVA (UNIDAD DE MUESTRA 12)																				Total	Densidad %	Valor deducido (q)
		221	222	223	224	225	226	227	228	229	230	231	232	233	234	235	236	237	238	239	240			
27	H	1	1		1		1		1		1		1		1		1		1		13	65.00	28.10	
28	M		1		1											1					3	15.00	11.50	
29	M						1	1	1		1		1					1		1	8	40.00	27.80	
31	L		1	1	1	1		1			1		1		1				1		10	50.00	7.20	
31	M	1							1					1				1		1	5	25.00	4.60	
															<b>Número de deducidos &gt;2(q):</b>		5.00							
															<b>Valor deducido más alto (HDVi):</b>		28.10							
															<b>N° admisible de deducidos (mi):</b>		7.60							
															<b>Valor deducido corregido (CDV):</b>									
															<b>TOTAL VD=</b>		<b>79.20</b>

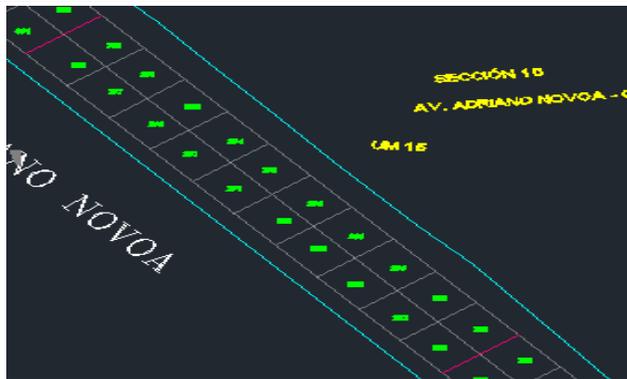
**TABLA 15. EVALUACION DEL INDICE DE CONDICION DEL PAVIMENTO DE CONCRETO HIDRAULICO (ASTM D6433-11)**

<b>Nombre de la vía:</b>	Av. Adriano Novoa	<b>Ubicación :</b>	Esquema: 15	<b>Ver Lámina:</b> UM 09-16
<b>Evaluado por:</b>	Noelina Floirisa Rimarachin Rojas	<b>Chota-Chota-cajamarca</b>		
<b>Progresiva inicial:</b>	0 + 801.58	<b>Sección:</b> 5 UM	15	<b>N° de losas</b>
<b>Progresiva final:</b>	0 + 851.58	<b>Area muestra:</b>	370	<b>Fecha :</b>
			20	27/06/2018

Código de Falla	Severidad	CANTIDADES PARCIALES POR PROGRESIVA (UNIDAD DE MUESTRA 15)																		Total	Densidad %	Valor deducido (q)				
		281	282	283	284	285	286	287	288	289	290	291	292	293	294	295	296	297	298				299	300		
23	M	1	1			1			1				1				1			1				8	40.00	49.90
26	M		1		1		1			1			1	1	1			1						10	50.00	4.00
29	M	1			1			1				1				1		1	1			1		8	40.00	27.80
31	M					1	1						1	1				1		1				6	30.00	5.30
		<b>Número de deducidos &gt;2(q):</b>																				<b>4.00</b>				
		<b>Valor deducido más alto (HDV<sub>i</sub>):</b>																				<b>49.90</b>				
		<b>N° admisible de deducidos (mi):</b>																				<b>5.60</b>				
		<b>Valor deducido corregido (CDV):</b>																				<b>87.00</b>				
		<b>TOTAL VD=</b>																				<b>87.00</b>

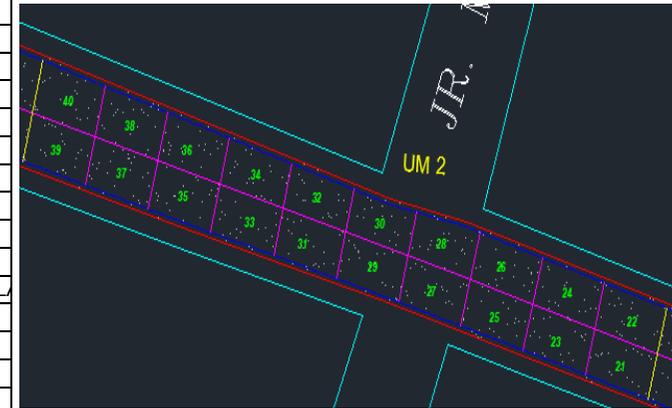
TABLA 16. EVALUACION DEL INDICE DE CONDICION DEL PAVIMENTO DE CONCRETO HIDRAULICO (ASTM D6433-11)

Nombre de la vía:	Av. Inca Garcilazo de la Vega	Ubicación :	Esquema:	1 Ver Lámina: UM 1- 8
Evaluado por:	Noelina Florisa Rimarachín Rojas	Chota-Chota-cajamarca		
Progresiva inicial:	0 + 047	Sección: 1/UM:	2	N° de losas:
Progresiva final:	0 + 097	Area muestra:	270	20
				Fecha :
				28/06/2018

Código de Falla	Severidad	CANTIDADES PARCIALES POR PROGRESIVA (UNIDAD DE MUESTRA 1)																		Total	Densidad %	Valor deducido (q)	
		21	22	23	24	25	26	27	28	29	30	31	32	33	34	35	36	37	38				39
24	M			1			1		1		1			1			1		1	1	8	40.00	29.60
25	M									1			1		1						2	10.00	8.00
27	M	1			1		1		1		1		1		1		1				4	20.00	8.40
29	M			1		1					1			1					1	1	4	20.00	11.70
31	M		1						1				1		1		1				3	15.00	2.80
												Número de deducidos >2(q):		5									
												Valor deducido más alto (HDVi):		29.60									
												N° admisible de deducidos (mi):		7.47									
												Valor deducido corregido (CDV):											
												<b>TOTAL VD=</b>		<b>60.5</b>

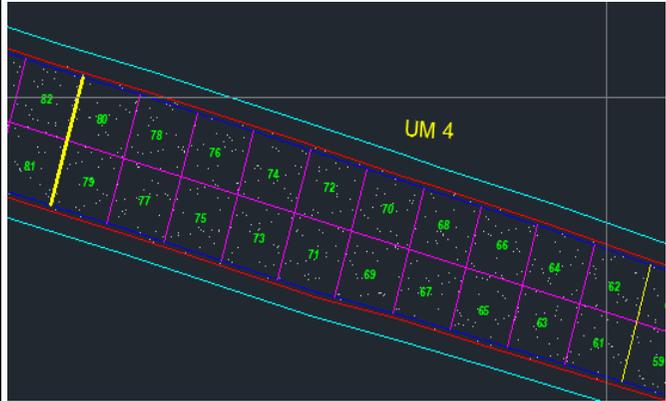
TABLA 17. EVALUACION DEL INDICE DE CONDICION DEL PAVIMENTO DE CONCRETO HIDRAULICO (ASTM D6433-11)

<b>Nombre de la vía:</b>	Av. Inca Garcilazo de la Vega	<b>Ubicación :</b>	Esquema: 2	Ver Lámina: UM 1- 8
<b>Evaluado por:</b>	Noelina Florisa Rimarachin Rojas	Chota-Chota-cajamarca		
<b>Progresiva inicial:</b>	0 + 145	<b>Sección: 1 /UM</b>	4	<b>N° de losas</b>
<b>Progresiva final:</b>	0 + 185	<b>Area muestra:</b>	314	<b>Fecha :</b>
			20	29/06/2018

Código de Falla	Severidad	CANTIDADES PARCIALES POR PROGRESIVA (UNIDAD DE MUESTRA 2)																		Total	Densidad %	Valor deducido (q)		
		61	62	63	64	65	66	67	68	69	70	71	72	73	74	75	76	77	78				79	80
24	M		1	1			1		1			1							1			6	30.00	25.2
29	H	1		1		1		1		1		1		1				1		1		9	45.00	50.1
30	M				1				1		1			1				1		1		7	35.00	8.00
31	M		1			1				1			1					1				5	25.00	4.6
												<b>Número de deducidos &gt;2(q):</b>		4.00										
												<b>Valor deducido más alto (HDVi):</b>		50.10										
												<b>N° admisible de deducidos (mi):</b>		5.58										
												<b>Valor deducido corregido (CDV):</b>												
												<b>TOTAL VD=</b>		<b>87.90</b>

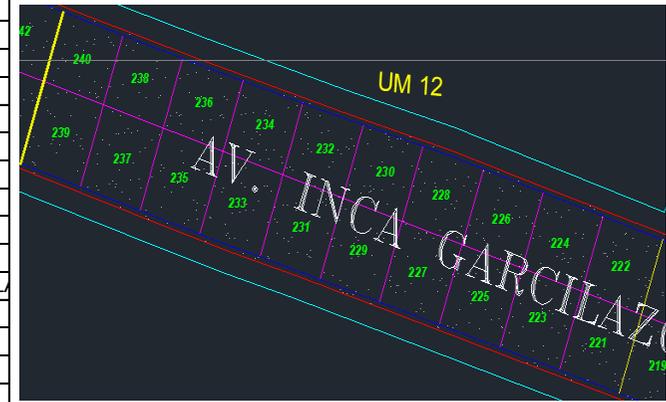
**TABLA 1. EVALUACION DEL INDICE DE CONDICION DEL PAVIMENTO DE CONCRETO HIDRAULICO (ASTM D6433-11)**

<b>Nombre de la vía:</b>	Av. Inca Garcilazo de la Vega	<b>Ubicación :</b>	Esquema: 6	Ver Lámina: UM 9- 17
<b>Evaluado por:</b>	Noelina Floirisa Rimarachin Rojas	Chota-Chota-cajamarca		
<b>Progresiva inicial:</b>	0 + 465	<b>Sección: 3/ UM</b>	12	<b>N° de losas</b>
<b>Progresiva final:</b>	0 +505	<b>Area muestra:</b>	350	<b>Fecha :</b>
			20	25/10/2017

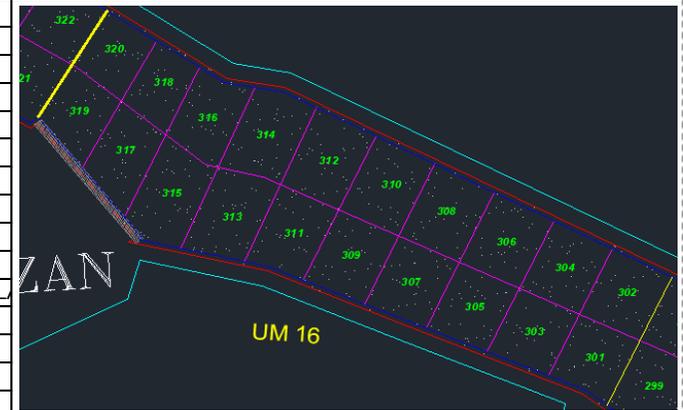
TABLA 1. EVALUACION DEL INDICE DE CONDICION DEL PAVIMENTO DE CONCRETO HIDRAULICO (ASTM D6433-11)

Nombre de la vía:	Av. Inca Garcilazo de la Vega	Ubicación :	Esquema:	8	Ver Lámina: UM 9- 17
Evaluado por:	Noelina Floirisa Rimarachin Rojas	Chota-Chota-cajamarca			
Progresiva inicial:	0 + 592.72	Sección: 5/ UM	16	N° de losas	Fecha :
Progresiva final:	0 + 631.25	Area muestra:	384	20

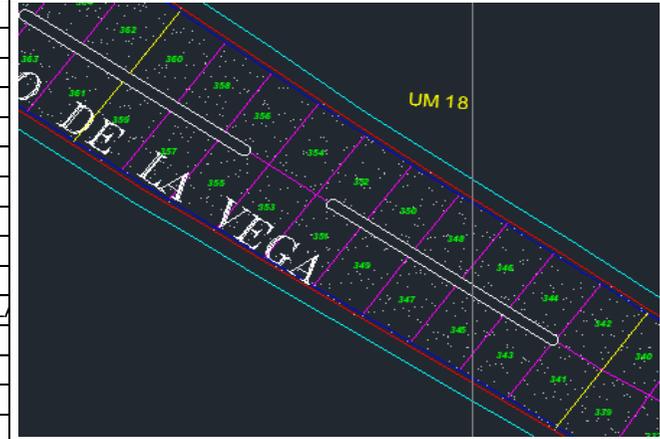
**TABLA 1. EVALUACION DEL INDICE DE CONDICION DEL PAVIMENTO DE CONCRETO HIDRAULICO (ASTM D6433-11)**

<b>Nombre de la vía:</b>	Av. Inca Garcilazo de la Vega	<b>Ubicación :</b>	Esquema: 9	<b>Ver Lámina:</b> UM 18- 28
<b>Evaluado por:</b>	Noelina Floirisa Rimarachin Rojas	Chota-Chota-cajamarca		
<b>Progresiva inicial:</b>	0 + 631.05	<b>Sección:</b> 6/ UM	18	<b>N° de losas</b>
<b>Progresiva final:</b>	0 +711.05	<b>Area muestra:</b>	444	20

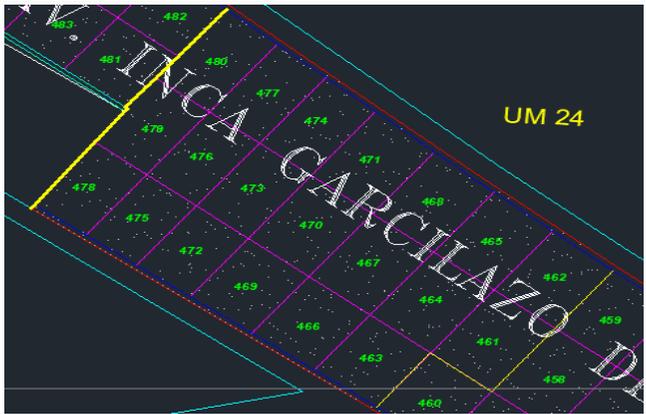
Código de Falla	Severidad	CANTIDADES PARCIALES POR PROGRESIVA (UNIDAD DE MUESTRA 12)																		Total	Densidad %	Valor deducido (q)	
		461	462	463	464	465	466	467	468	469	470	471	472	473	474	475	476	477	478				479
27	H		1		1		1		1		1		1		1		1		1		10	50.00	25.40
28	M	1	1	1	1			1	1	1	1	1	1	1	1	1			1	1	11	55.00	28.80
29	H					1	1	1	1	1	1	1	1	1				1	1	1	8	40.00	47.00
31	H	1	1	1	1	1	1	1	1	1	1	1	1	1	1	1	1	1	1	1	20	100.00	9.70
												<b>Número de deducidos &gt;2(q):</b>		4.00									
												<b>Valor deducido más alto (HDVi):</b>		47.00									
												<b>N° admisible de deducidos (mi):</b>		5.87									
												<b>Valor deducido corregido (CDV):</b>											
												<b>TOTAL VD=</b>		<b>110.90</b>

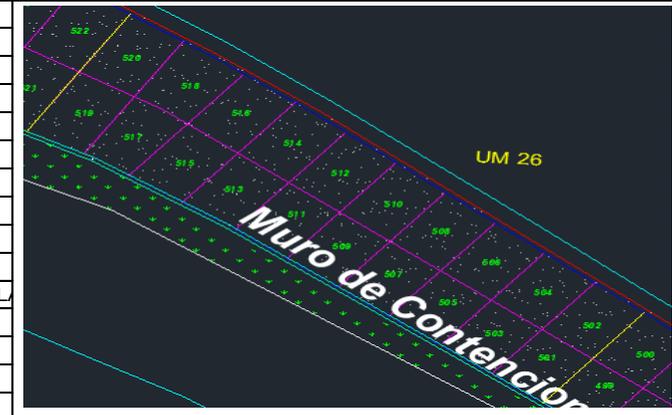
Código de Falla	Severidad	CANTIDADES PARCIALES POR PROGRESIVA (UNIDAD DE MUESTRA 13)																				Total	Densidad %	Valor deducido (q)
		501	502	503	504	505	506	507	508	509	510	511	512	513	514	515	516	517	518	519	520			
27	H	1	1		1	1	1		1	1	1		1		1		1		1		1	13	65.00	28.10
28	M			1					1			1		1		1		1				6	30.00	20.20
29	H	1	1			1	1	1		1		1	1		1		1	1	1			12	60.00	57.70
31	H	1	1	1	1	1	1	1	1	1	1	1	1	1	1	1	1	1	1	1	1	20	100.00	9.70
															<b>Número de deducidos &gt;2(q):</b>		4.00							
															<b>Valor deducido más alto (HDVi):</b>		57.70							
															<b>N° admisible de deducidos (mi):</b>		4.88							
															<b>Valor deducido corregido (CDV):</b>									
															<b>TOTAL VD=</b>		<b>115.70</b>

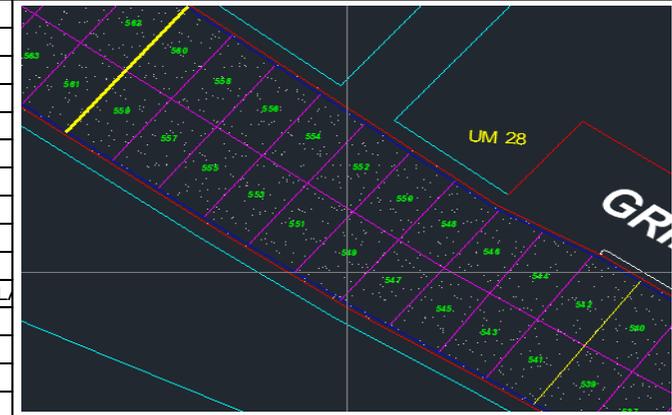
Código de Falla	Severidad	CANTIDADES PARCIALES POR PROGRESIVA (UNIDAD DE MUESTRA 14)																			Total	Densidad %	Valor deducido (q)
		541	542	543	544	545	546	547	548	549	550	551	552	553	554	555	556	557	558	559			
26	H	1	1	1	1	1	1	1	1	1	1	1	1	1	1	1	1	1	1	1	20	100.00	4.00
27	H		1	1	1				1		1		1		1		1		1		10	50.00	25.40
28	H	1				1	1			1			1		1		1		1		8	40.00	40.30
29	H		1		1			1	1		1		1		1		1		1		9	45.00	50.10
31	H	1		1		1	1			1		1		1		1	1		1		11	55.00	7.50
															<b>Número de deducidos &gt;2(q):</b>		5.00						
															<b>Valor deducido más alto (HDVi):</b>		50.10						
															<b>N° admisible de deducidos (mi):</b>		5.58						
															<b>Valor deducido corregido (CDV):</b>								
															<b>TOTAL VD=</b>		<b>127.30</b>

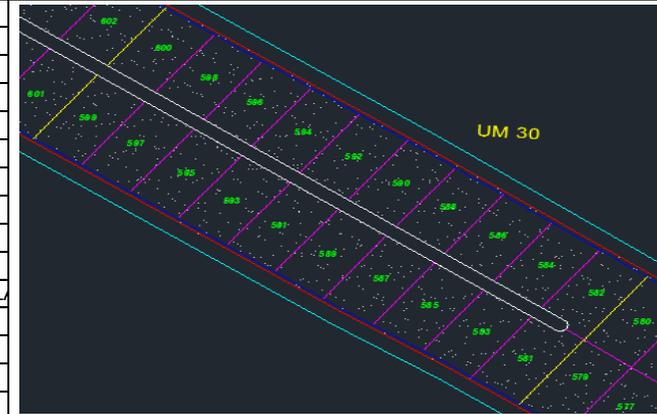
Nombre de la vía:	Av. Inca Garcilazo de la Vega	Ubicación :	Esquema:	15	Ver Lámina: UM 29- 36
Evaluado por:	Noelina Floirisa Rimarachin Rojas	Chota-Chota-cajamarca			
Progresiva inicial:	0 + 1125.49	Sección: 1 / UM	30	N° de losas	Fecha :
Progresiva final:	0 + 1165.49	Area muestra:	540	20

Código de Falla	Severidad	CANTIDADES PARCIALES POR PROGRESIVA (UNIDAD DE MUESTRA 15)																		Total	Densidad %	Valor deducido (q)	
		581	582	583	584	585	586	587	588	589	590	591	592	593	594	595	596	597	598				599
22	M								1		1							1		1	4	20.00	28.70
26	M		1		1	1	1						1		1			1			7	35.00	4.00
27	H				1			1			1				1		1		1		6	30.00	19.50
28	M		1			1				1		1	1		1		1				7	35.00	22.40
29	M	1			1			1		1			1				1	1			7	35.00	24.70
31	M	1	1	1		1	1	1	1		1	1	1		1	1	1		1	1	16	80.00	8.90
												Número de deducidos >2(q):		6.00			<b>TOTAL VD=</b>		<b>108.20</b>				
												Valor deducido más alto (HDVi):		28.70									
												N° admisible de deducidos (mi):		7.55									
												Valor deducido corregido (CDV):

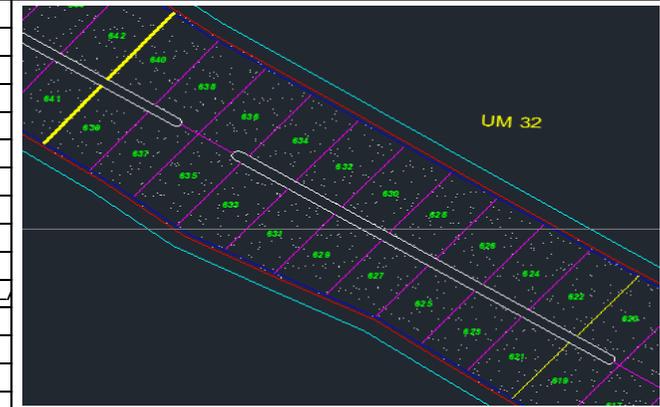
Nombre de la vía:	Av. Inca Garcilazo de la Vega	Ubicación :	Esquema: 16	Ver Lámina: UM 29- 36
Evaluado por:	Noelina Floirisa Rimarachin Rojas	Chota-Chota-cajamarca		
Progresiva inicial:	0 + 1206.09	Sección: 1 / UM 32	N° de losas	Fecha :
Progresiva final:	0 +1246.14	Area muestra: 550	20

Código de Falla	Severidad	CANTIDADES PARCIALES POR PROGRESIVA (UNIDAD DE MUESTRA 16)																		Total	Densidad %	Valor deducido (q)	
		621	622	623	624	625	626	627	628	629	630	631	632	633	634	635	636	637	638				639
22	M	1		1		1		1													4	20.00	28.70
23	M							1			1		1			1			1		5	25.00	37.90
27	M		1			1								1						1	4	20.00	8.40
29	H	1						1				1						1			4	20.00	39.50
31	M		1	1	1		1	1	1	1	1	1	1	1	1	1	1	1	1	1	17	85.00	9.10
												<b>Número de deducidos &gt;2(q):</b>		4.00									
												<b>Valor deducido más alto (HDVi):</b>		39.50									
												<b>N° admisible de deducidos (mi):</b>		6.56									
												<b>Valor deducido corregido (CDV):</b>											
												<b>TOTAL VD=</b>		<b>123.60</b>

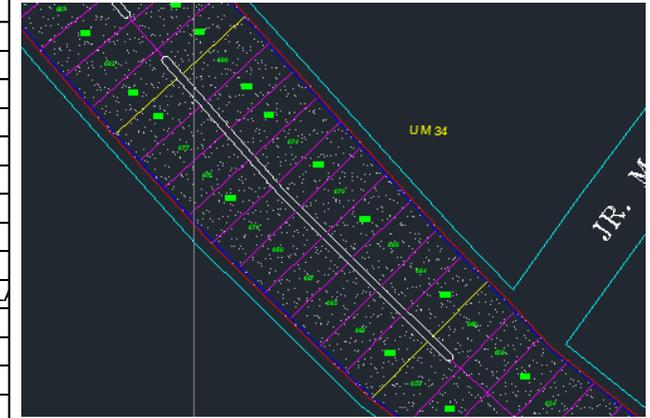
Nombre de la vía:	Av. Inca Garcilazo de la Vega	Ubicación :	Esquema: 17	Ver Lámina: UM 29- 36
Evaluado por:	Noelina Floirisa Rimarachin Rojas	Chota-Chota-cajamarca		
Progresiva inicial:	0 + 1286.62	Sección: 1 / UM	34	N° de losas Fecha :
Progresiva final:	0 + 1326.62	Area muestra:	579	20

Código de Falla	Severidad	CANTIDADES PARCIALES POR PROGRESIVA (UNIDAD DE MUESTRA 17)																		Total	Densidad %	Valor deducido (q)	
		661	662	663	664	665	666	667	668	669	670	671	672	673	674	675	676	677	678				679
26	M	1	1	1				1			1									1	6	30.00	4.00
27	M					1				1			1			1		1		1	6	30.00	11.30
27	H		1		1		1		1												4	20.00	14.10
28	M		1	1				1			1		1	1	1						7	35.00	22.40
29	M		1		1		1		1	1	1	1	1	1				1			9	45.00	30.50
31	M	1		1		1			1			1		1	1		1	1	1		10	50.00	7.20
																				<b>TOTAL VD=</b>		<b>89.50</b>	
																				Número de deducidos >2(q):		6.00	
																				Valor deducido más alto (HDVi):		30.50	
																				N° admisible de deducidos (mi):		7.38	
																				Valor deducido corregido (CDV):

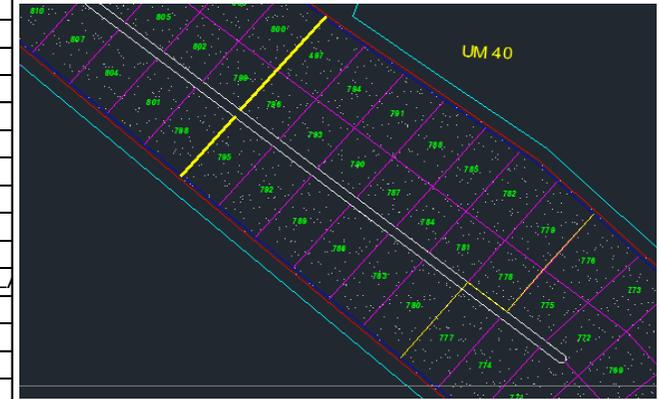
Código de Falla	Severidad	CANTIDADES PARCIALES POR PROGRESIVA (UNIDAD DE MUESTRA 20)																		Total	Densidad %	Valor deducido (q)	
		778	779	780	781	782	783	784	785	786	787	788	789	790	791	792	793	794	795				796
27	M	1	1	1	1	1	1	1	1	1	1	1	1	1	1	1	1	1	1	1	12	60.00	16.20
28	M			1	1	1		1	1			1						1	1	1	9	45.00	26.00
31	L							1		1		1									4	20.00	3.80
31	M	1	1	1	1	1	1	1	1	1	1	1	1	1	1	1	1	1	1	1	16	80.00	8.90
																		<b>TOTAL VD=</b>		<b>54.90</b>			
																		<b>Número de deducidos &gt;2(q):</b>		4.00			
																		<b>Valor deducido más alto (HDVi):</b>		26.00			
																		<b>N° admisible de deducidos (mi):</b>		7.80			
																		<b>Valor deducido corregido (CDV):</b>

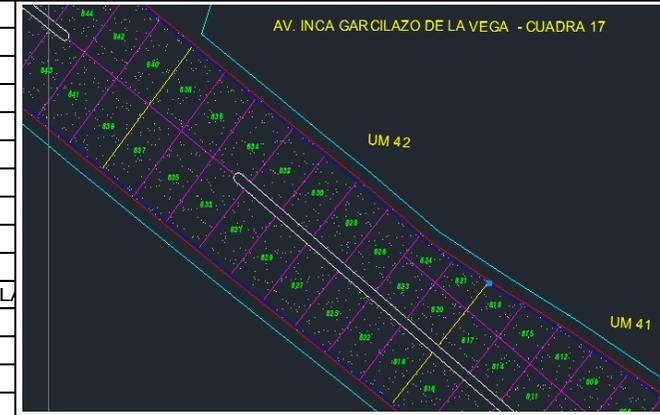
Código de Falla	Severidad	CANTIDADES PARCIALES POR PROGRESIVA (UNIDAD DE MUESTRA 21)																		Total	Densidad %	Valor deducido (q)		
		819	820	821	822	823	824	825	826	827	828	829	830	831	832	833	834	835	836				837	838
26	M			1			1			1		1				1		1	1			7	35.00	4.00
27	M	1	1		1	1				1		1	1		1					1		8	40.00	13.30
28	H	1			1		1	1	1		1				1					1		9	45.00	40.30
29	M		1			1		1		1	1	1	1		1		1					10	50.00	33.00
31	M	1		1	1		1		1			1		1			1	1				9	45.00	6.80
												<b>Número de deducidos &gt;2(q):</b>		4.00										
												<b>Valor deducido más alto (HDVi):</b>		40.30										
												<b>N° admisible de deducidos (mi):</b>		6.48										
												<b>Valor deducido corregido (CDV):</b>												
												<b>TOTAL VD=</b>		<b>97.40</b>

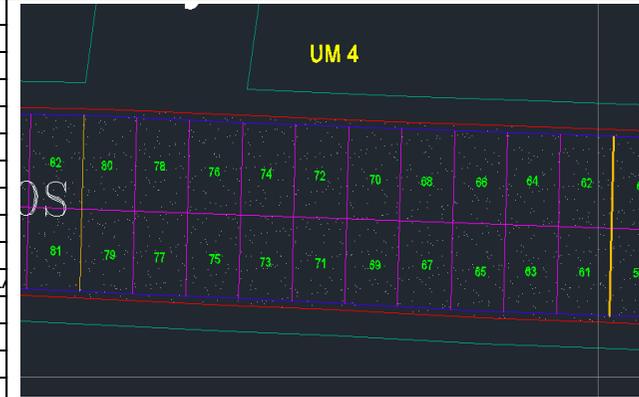
Código de Falla	Severidad	CANTIDADES PARCIALES POR PROGRESIVA (UNIDAD DE MUESTRA 4)																		Total	Densidad %	Valor deducido (q)		
		61	62	63	64	65	66	67	68	69	70	71	72	73	74	75	76	77	78				79	80
22	M			1		1		1						1								4	20.00	28.70
26	M	1		1		1		1	1	1		1	1	1	1	1	1	1	1	1		16	80.00	4.00
27	M	1	1		1		1				1											5	25.00	10.00
29	M	1	1	1		1		1	1	1	1		1	1	1		1		1	1		15	75.00	42.30
36	L			1					1				1	1					1	1		6	30.00	18.50
												<b>Número de deducidos &gt;2(q):</b>		5.00										
												<b>Valor deducido más alto (HDVi):</b>		42.30										
												<b>N° admisible de deducidos (mi):</b>		6.30										
												<b>Valor deducido corregido (CDV):</b>												
												<b>TOTAL VD=</b>		<b>103.50</b>
