UNIVERSIDAD CÉSAR VALLEJO

“Evaluación de la Carretera Shacsha – Tunin, Propuesta de mejora, Santa
- Ancash 2018”

**TESIS PARA OBTENER EL TITULO PROFESIONAL DE
INGENIERO CIVIL**

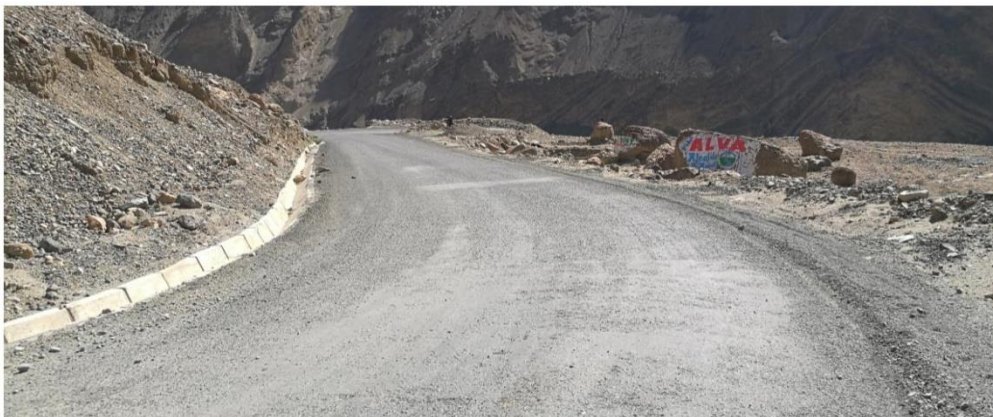
Foto 03: Cunetas existentes y libres
