**UNIVERSIDAD CÉSAR VALLEJO**

“Factores que generan fisuras en los principales pavimentos rígidos de la urbanización  
Paseo del Mar, ciudad de Nuevo Chimbote-2018”

TRABAJO DE INVESTIGACIÓN PARA OBTENER EL GRADO  
ACADÉMICO DE BACHILLER EN INGENIERÍA CIVIL

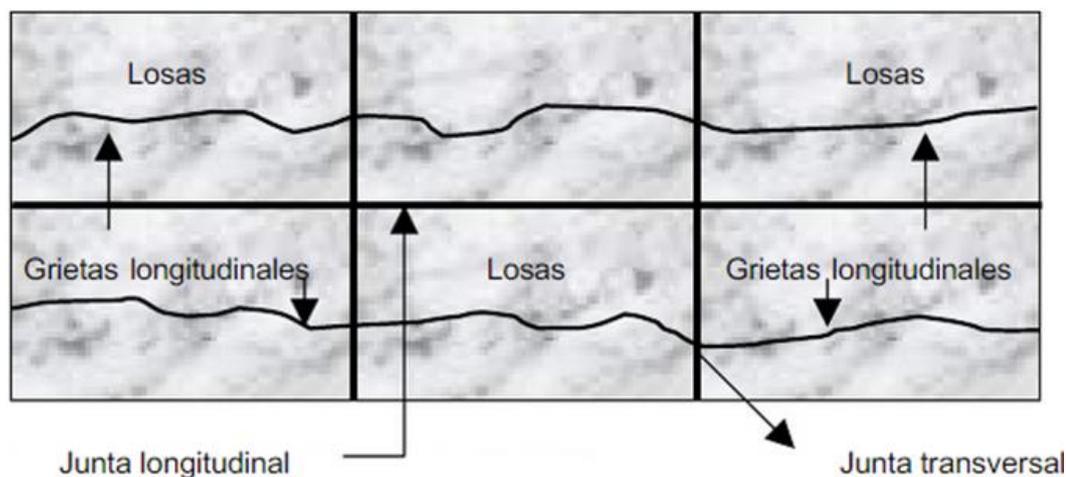
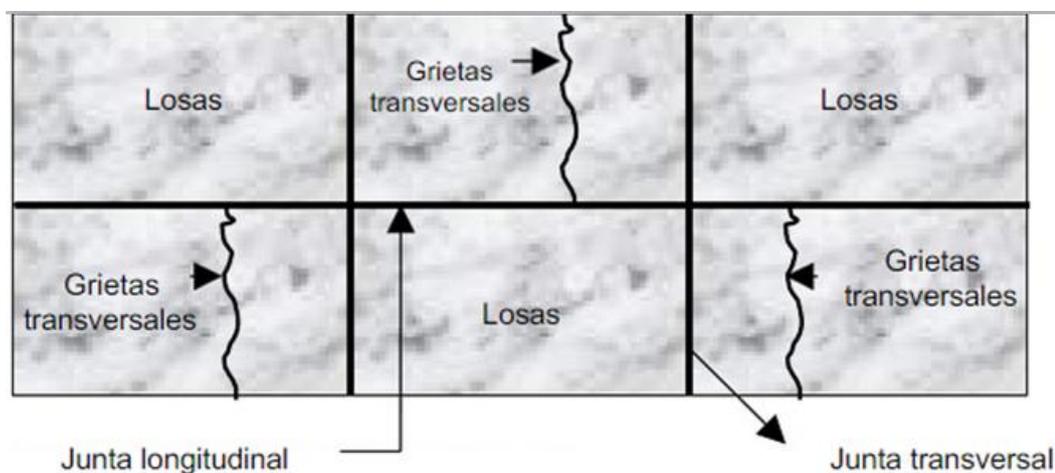
COD. 01 GRIETAS. Suceden usualmente debido a un diseño y a prácticas de construcciones inapropiado, tales como:

Exclusión de juntas de contracción, aislamiento y prácticas inapropiadas de elaboración de juntas, inapropiada preparación de la superficie de colocación, la utilización de un concreto de elevado asentamiento o excesiva adición de agua en la zona, acabado o terminación inapropiada, curado inadecuado o nulo.
