UNIVERSIDAD CÉSAR VALLEJO

“Patologías del Cerco Perimétrico del Campus de la Universidad Nacional del
Santa, Tramos Av. Central y Futura Vía Expresa, Distrito de Nuevo
Chimbote, Ancash – 2018 – Propuesta de Mejoramiento”

TESIS PARA OBTENER EL TÍTULO PROFESIONAL DE:
INGENIERO CIVIL

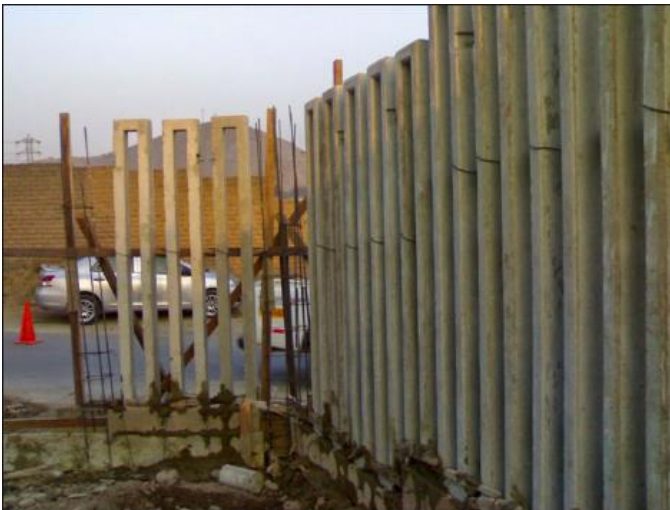
Figura 2a

Elementos prefabricados anclados en el sobrecimiento

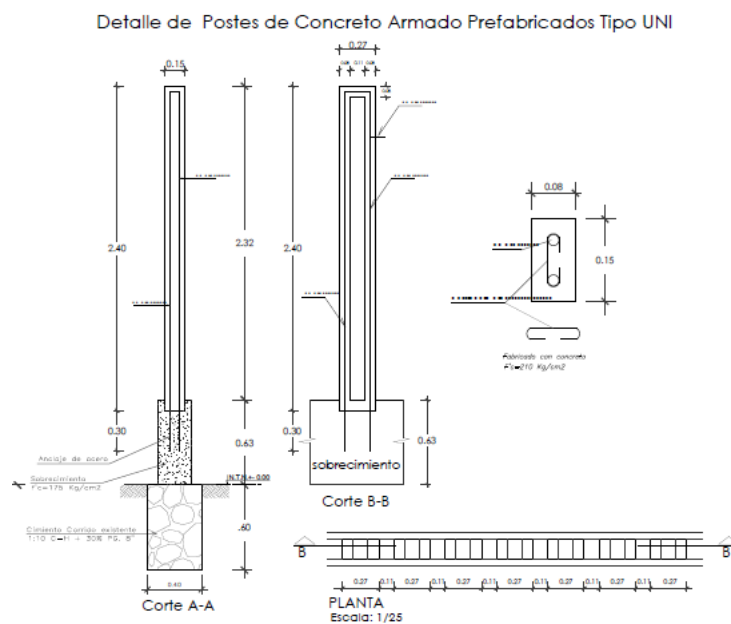
Figura 1a

Se dejan 2 varillas de acero de 30 cm aprox. Para el anclaje en el sobrecimiento.

Así mismo 2 varillas de acero de 4 cm aprox. En la parte superior para la unión entre postes.

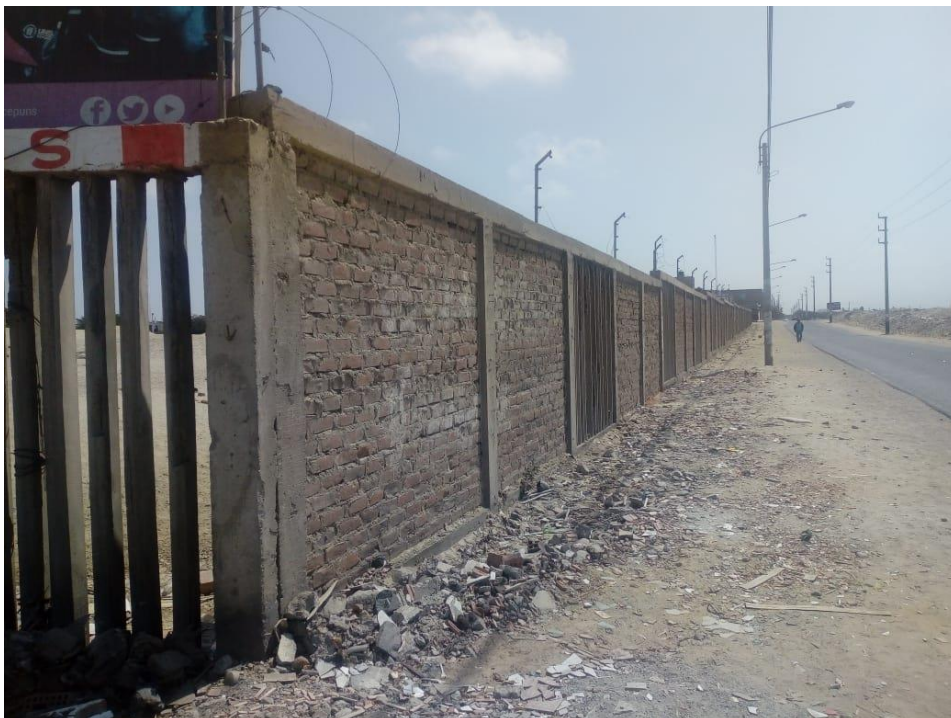
CERCO PERIMÉTRICO TRAMO 1 – EXTERIOR AV. CENTRAL

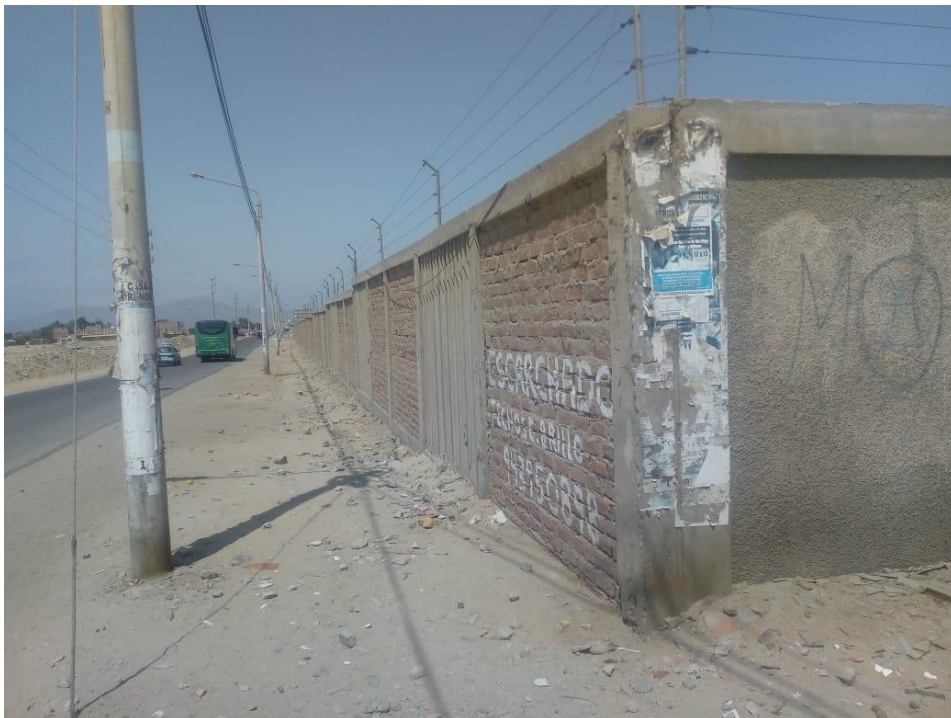
CERCO PERIMÉTRICO TRAMO 1 – EXTERIOR AV. CENTRAL

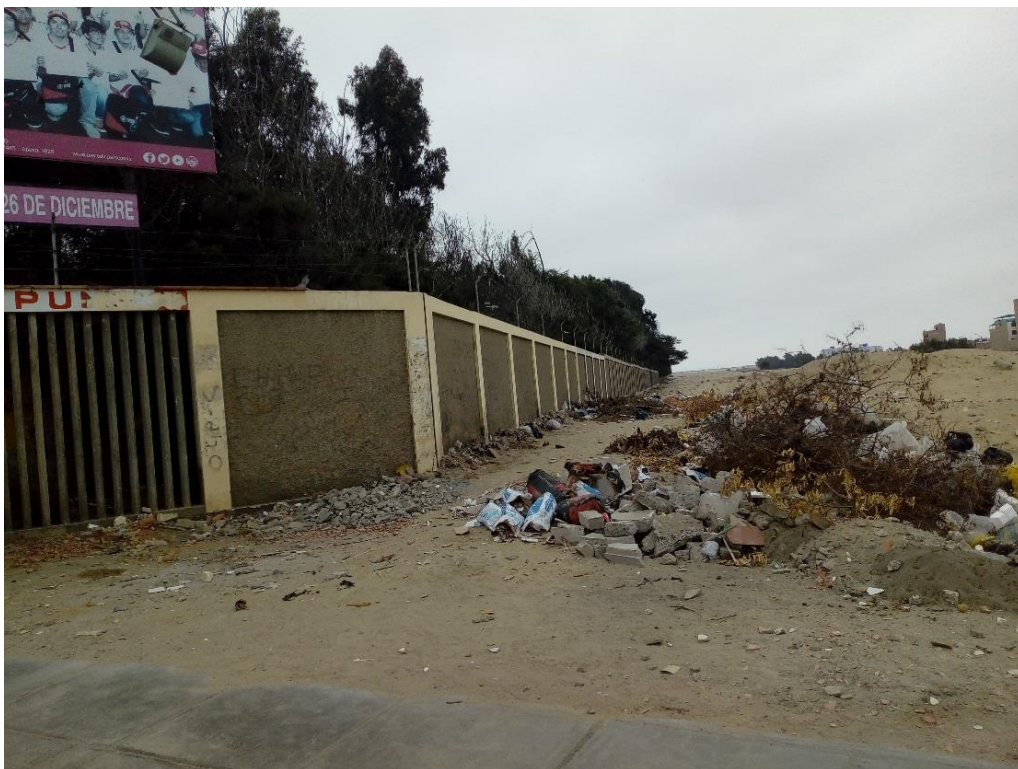
REGISTRO FOTOGRÁFICO
CERCO PERIMÉTRICO TRAMO 2 – EXTERIOR FUTURA VÍA EXPRESA

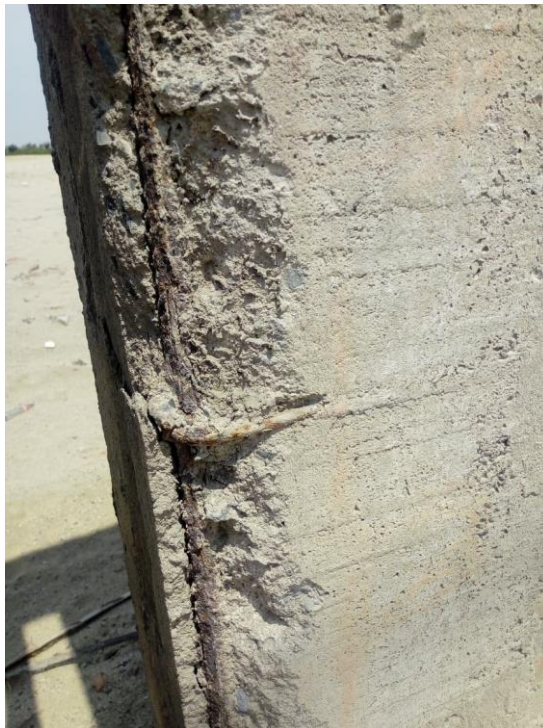
PATOLOGÍAS OBSERVADAS EN TRAMO 2D FUTURA VÍA EXPRESA

Recubrimiento insuficiente de las armaduras: presenta un recubrimiento de 0.5 cm

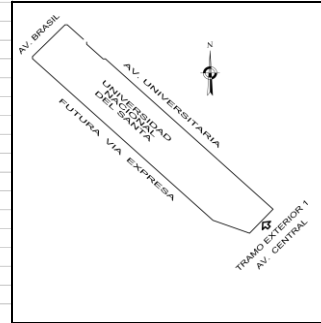
TRAMO EXTERIOR 1 - AV. CENTRAL

DATOS DE CAMPO	
OBJETO DE INSPECCION:	DETERMINAR Y EVALUAR LAS PATOLOGIAS DE COLUMNAS, VIGAS Y MUROS DE ALBAÑILERIA CONFINADA DEL CERCO PERIMETRICO DEL CAMPUS DE LA UNIVERSIDAD NACIONAL DEL SANTA
FECHA DE INSPECCION:	03/09/2018

MUESTRA:	TRAMO 1 - AV. CENTRAL
LONGITUD DE MUESTRA:	148,40 ML

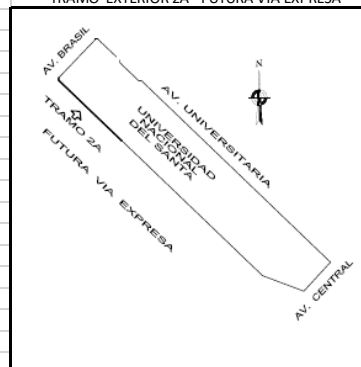
TRAMO EXTERIOR 2A - FUTURA VIA EXPRESA

OBJETO DE INSPECCION: DETERMINAR Y EVALUAR LAS PATOLOGIAS DE COLUMNAS, VIGAS Y MUROS DE ALBAÑILERIA CONFINADA DEL CERCO PERIMETRICO DEL CAMPUS DE LA UNIVERSIDAD NACIONAL DEL SANTA

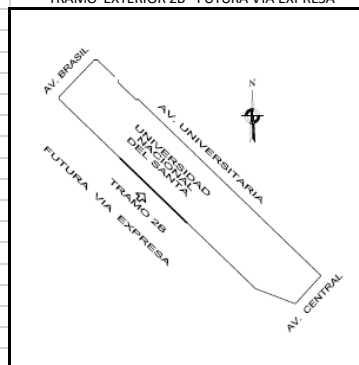
TRAMO EXTERIOR 2B - FUTURA VIA EXPRESA

OBJETO DE INSPECCION: DETERMINAR Y EVALUAR LAS PATOLOGIAS DE COLUMNAS, VIGAS Y MUROS DE ALBAÑILERIA CONFINADA DEL CERCO PERIMETRICO DEL CAMPUS DE LA UNIVERSIDAD NACIONAL DEL SANTA
 FECHA DE INSPECCION: 03/09/2018
 MUESTRA: TRAMO 2B - FUTURA VIA EXPRESA
 LONGITUD DE MUESTRA: 333,61 ml.

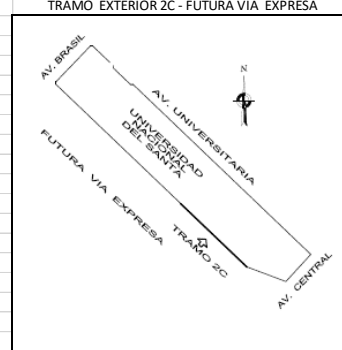
DATOS DE CAMPO
 OBJETO DE INSPECCION: DETERMINAR Y EVALUAR LAS PATOLOGIAS DE COLUMNAS, VIGAS Y MUROS DE ALBAÑILERIA CONFINADA DEL CERCO PERIMETRICO DEL CAMPUS DE LA UNS
 FECHA DE INSPECCION: 03/09/2018
 MUESTRA: TRAMO 2C - FUTURA VIA EXPRESA
 LONGITUD DE MUESTRA: 348,61 ml.

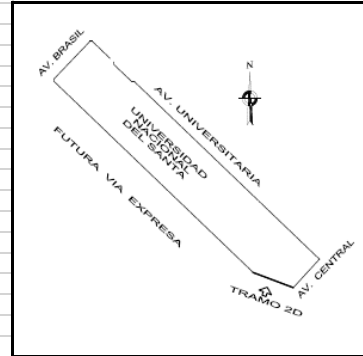
TRAMO EXTERIOR 2D - FUTURA VIA EXPRESA

DATOS DE CAMPO
 OBJETO DE INSPECCION: DETERMINAR Y EVALUAR LAS PATOLOGIAS DE COLUMNAS, VIGAS Y MUROS DE ALBAÑILERIA CONFINADA DEL CERCO PERIMETRICO DEL CAMPUS DE LA UNS
 FECHA DE INSPECCION: 03/09/2018
 MUESTRA: TRAMO 2D - FUTURA VIA EXPRESA
 LONGITUD DE MUESTRA: 136,64 ml.
