“Determinación de las causas que originan las patologías en el pavimento flexible del pueblo joven florida baja Provincia del Santa, Distrito Chimbote - 2016”

### **TESIS PARA OBTENER EL TÍTULO PROFESIONAL DE: INGENIERA CIVIL**

Diseño de infraestructura vial

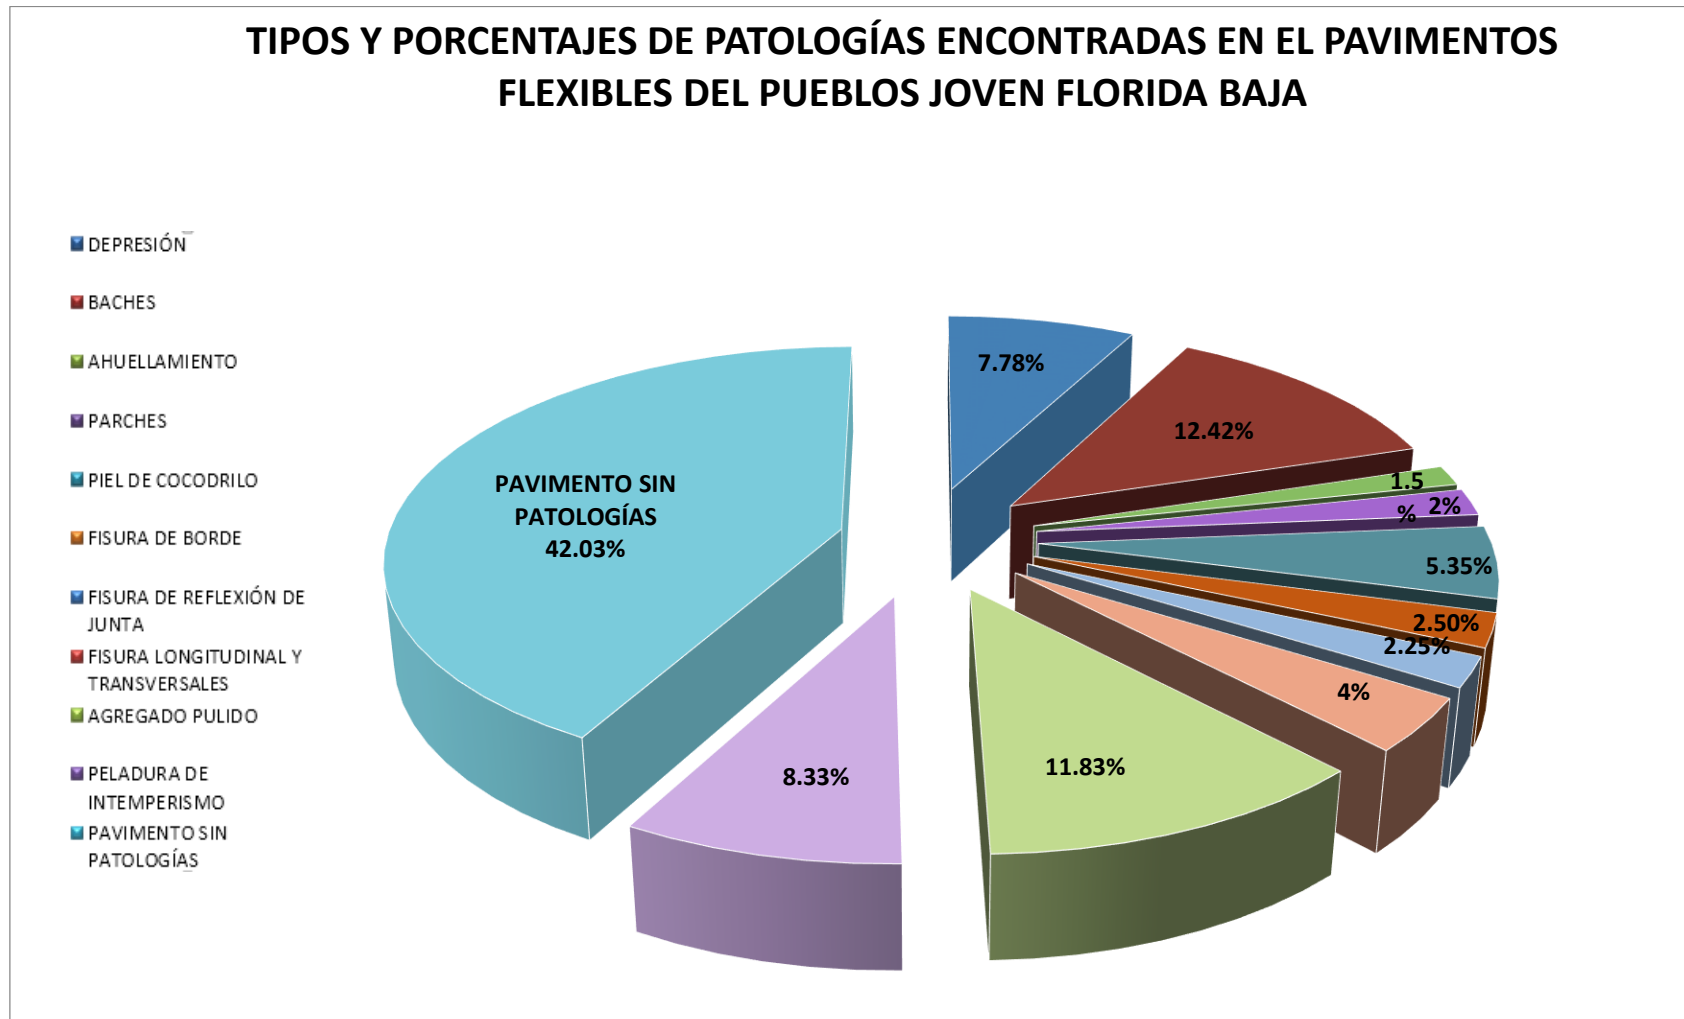
**Gráfico N° 1**

Los daños hallados se lo obtuve por una unidad de medida de metros cuadrado y metros lineales para todas las patologías obtenida en la carpeta asfáltica del pueblo joven florida baja

Se obtiene que el 12.42% es baches, un 11.83% de agregados pulidos, el 8.33% de peladura por intemperismo, un 4% de fisuras long. y trans, 5.35% de piel de cocodrilo, 5.33% de depresión, 2.50% de fisuras de borde, 2.25% fisuras reflexión de junta, 1.50% de ahuellamiento , 2% de parches y 42.03% pavimento sin patología

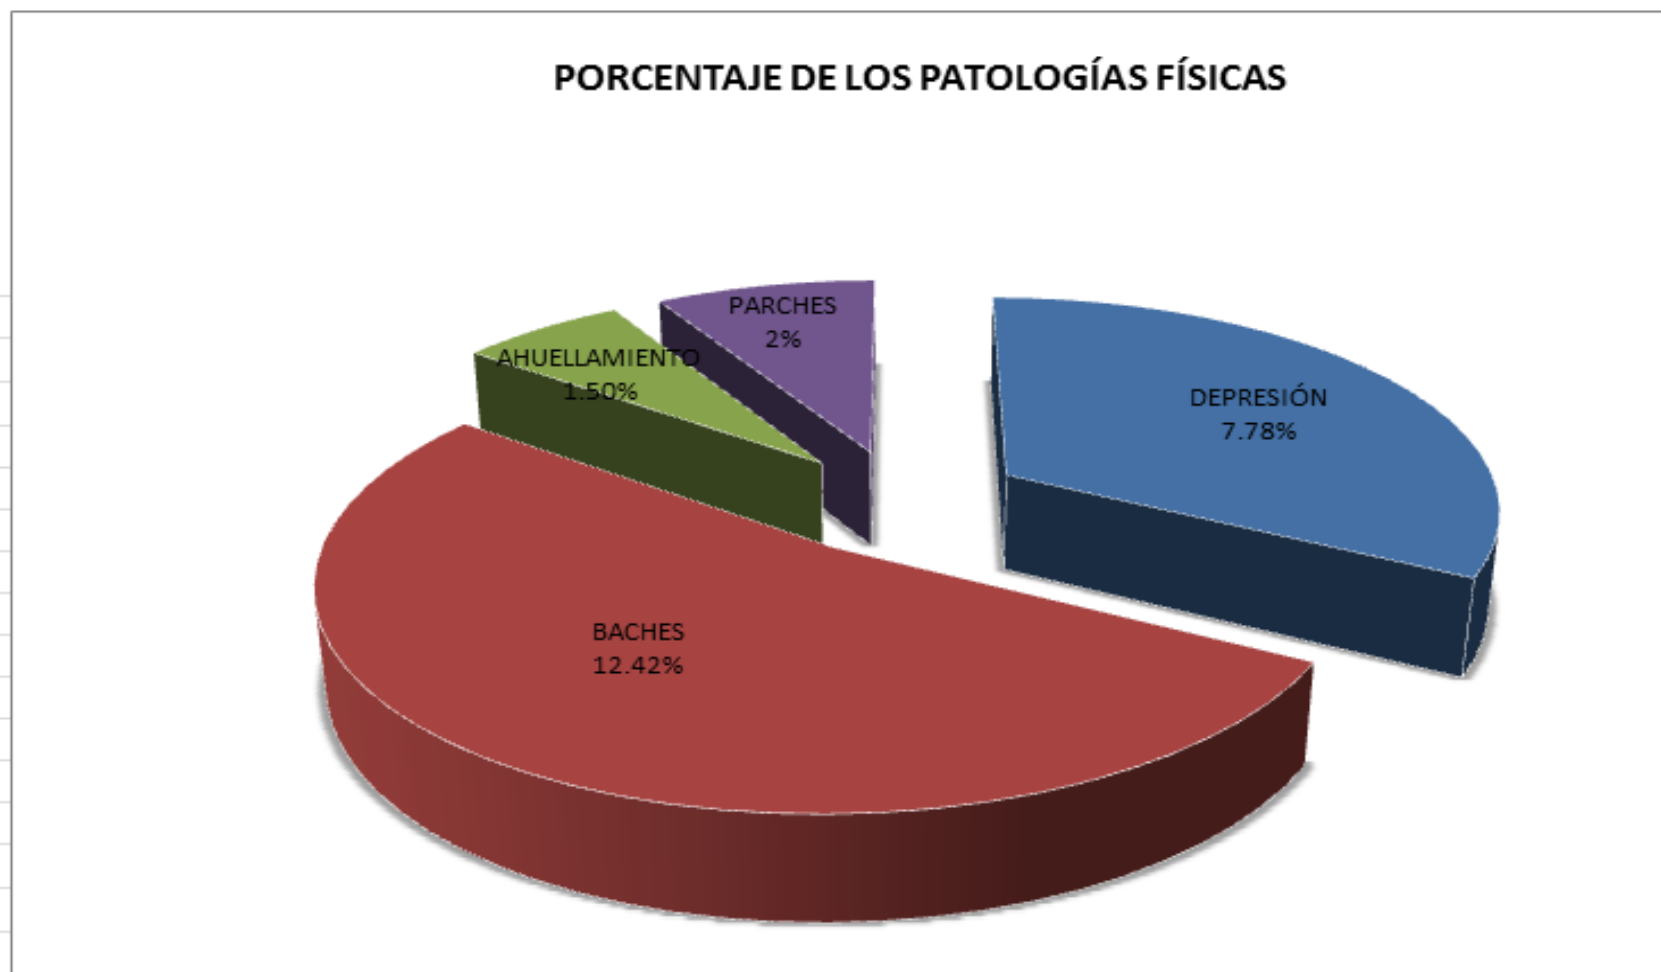
Gráfico N° 2

Se obtuvo el % de las patologías físicas encontrada en el tramo de estudio como resultado de 12.42% de baches, el 7.78 % depresión, el 2 % son de parches utilitarios y el reciente resultado de 1.50% de ahuellamiento lo cual sumaron un 23.70% de patologías físicas.

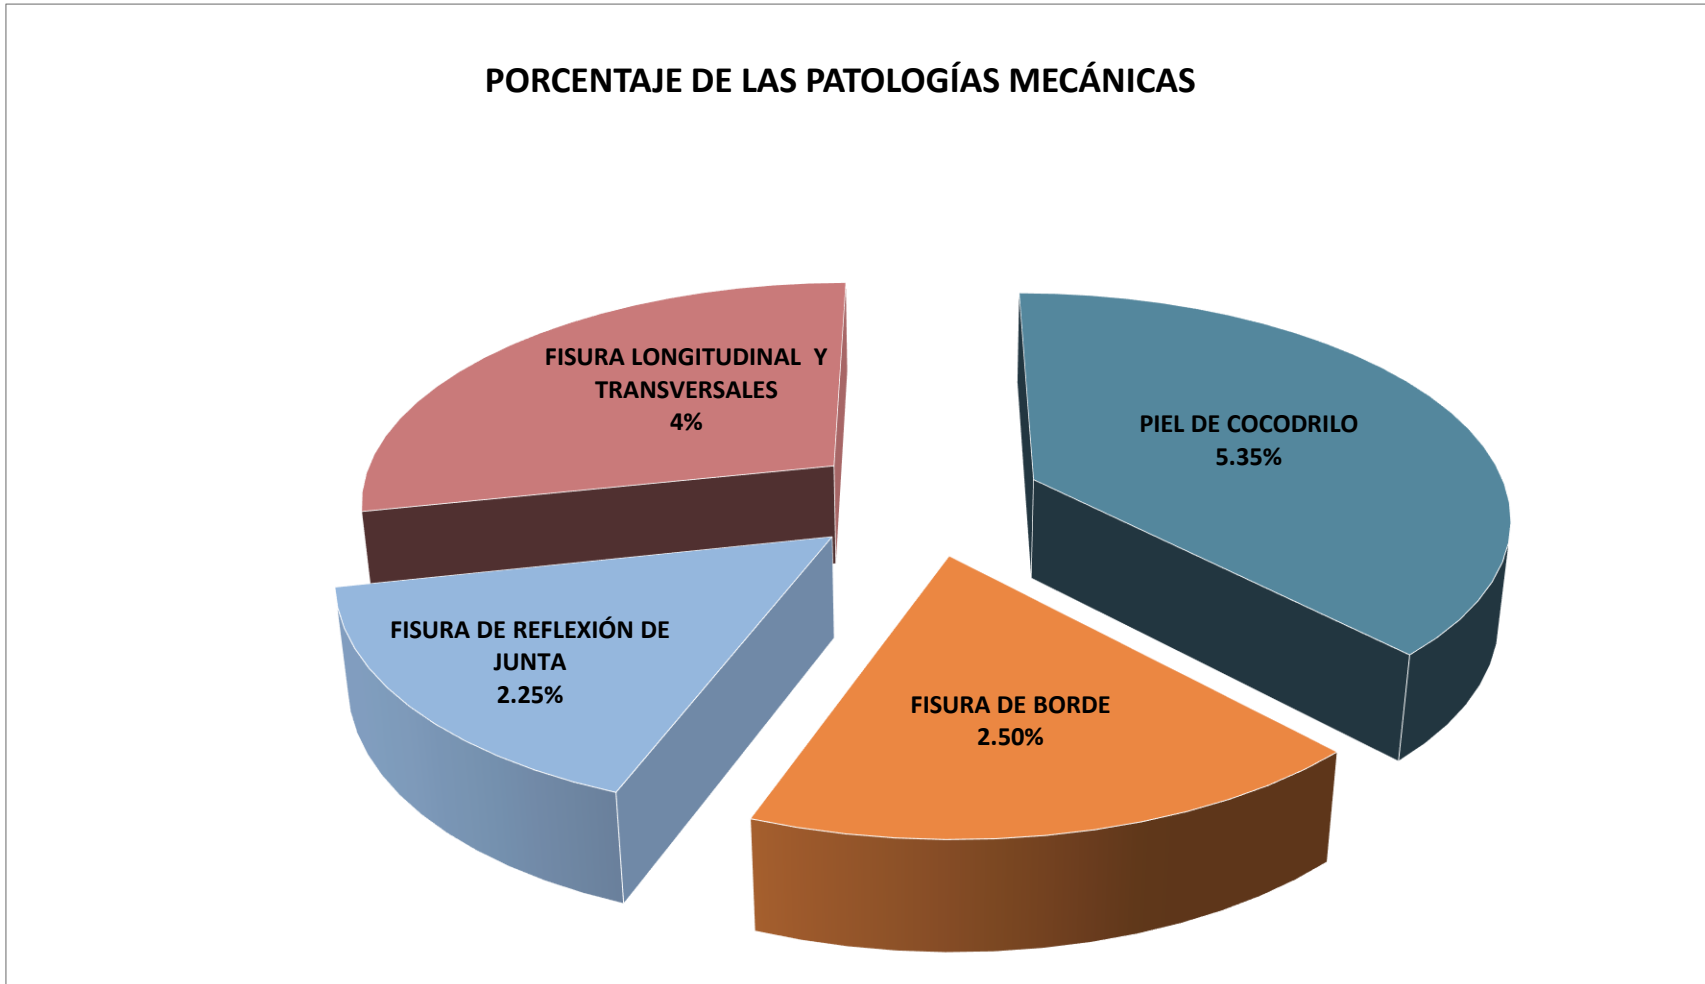
**Gráfico N° 3**

Se obtuvo el % de las patologías mecánicas encontrada en el tramo de estudio como resultado de 5.35 % es de piel de cocodrilo, el 4 % fisura long. y transv., el 2.50 % son fisura de borde y el reciente resultado de 2.25% de fisura de reflexión de junta lo cual sumaron un 14.10% patologías mecánicas.

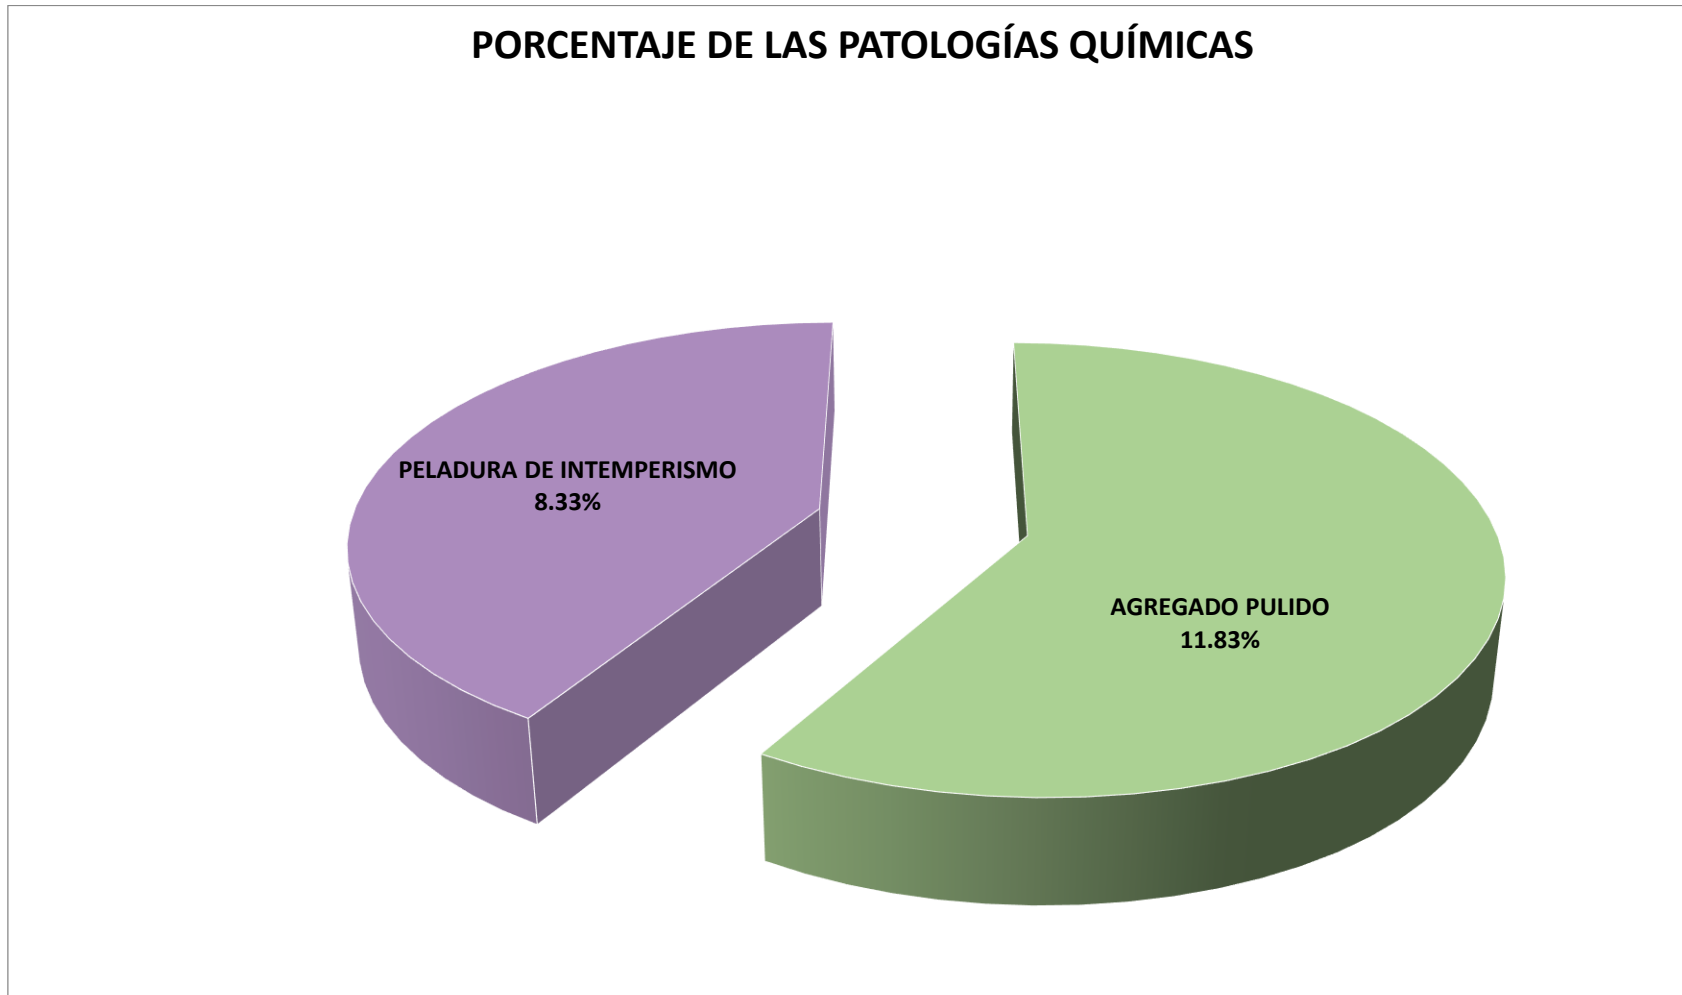
**Gráfico N° 4**

Se obtuvo el % de las patologías químicas encontrada en del tramo de estudio como resultado de 11.83 % es de agregado pulido y el reciente resultado 8.33% de peladura de intemperismo junta lo cual sumaron un 20.16% patologías mecánicas

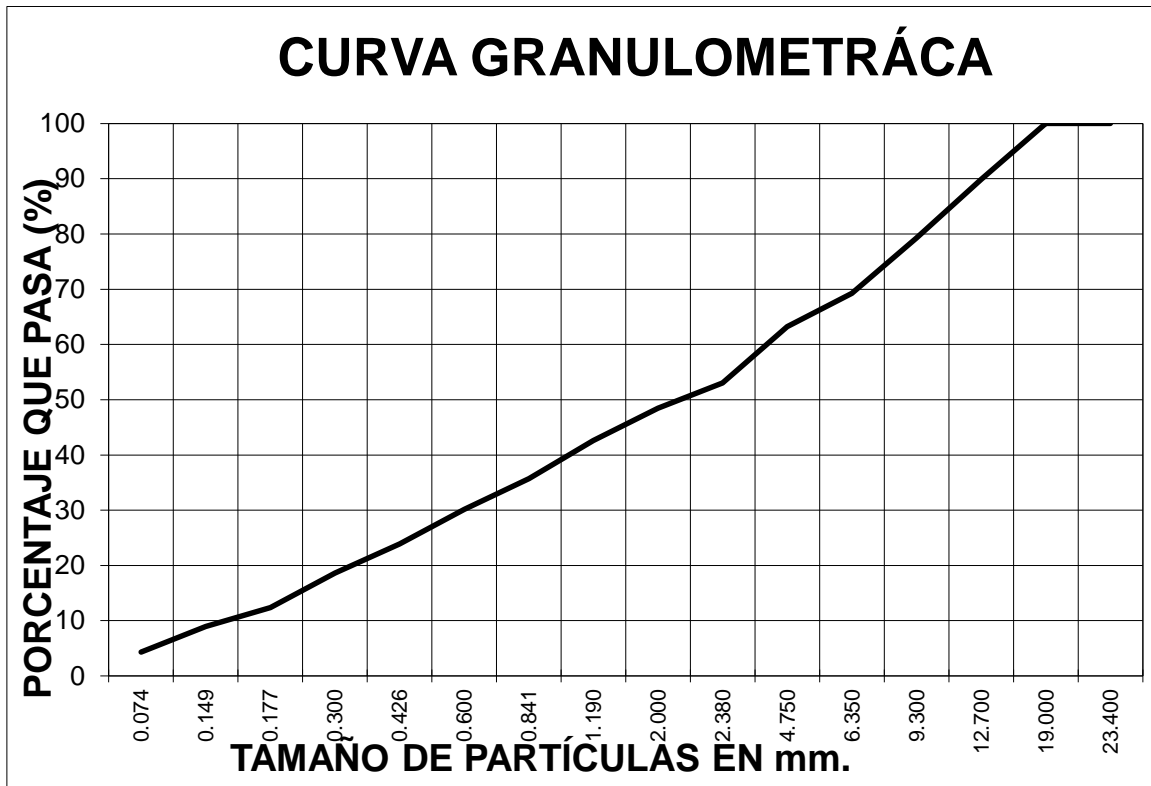
Gráfico N° 13

En base a los resultados del ensayo de lavado asfáltico se puede concluir que la carpeta asfáltica existente tiene 3.7 % de cemento asfáltico, según diseño el contenido de asfalto está en el rango de 28 a 32 galones equivalente a 4.5 % y 5.6% según el resultado la carpeta asfáltica le falta líquido asfáltico la cual garantiza una mejor cohesión de agregado con bitumen.

Curva granulométrica que refleja la distribución del agregado de la carpeta asfáltica

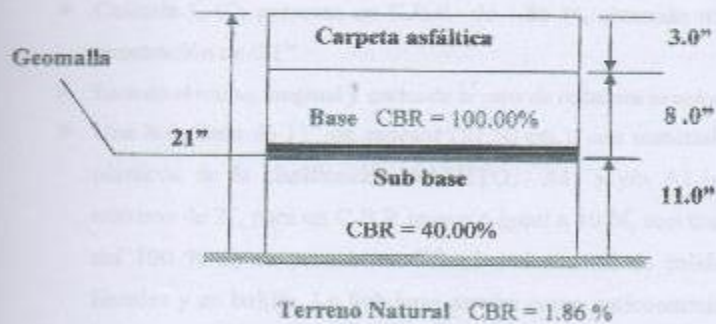
Fig. N° 01

CARPETA: 75 mm  
BASE: 200 mm  
SUB BASE: 275 mm

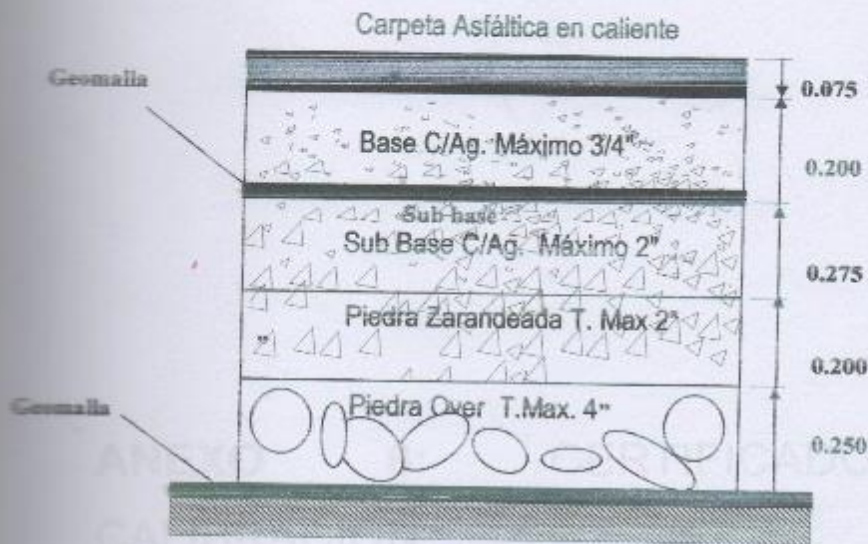
Fig. N° 02

- CAPA 02: Consistente en piedra mediana tamaño máximo de 2" en un espesor de 0.15 m, esta capa actuará como protector, rompiendo la ascensión capilar y evitando cualquier tipo de filtración que dañe el pavimento ver fig. N° 02; y así quedar para recibir la estructura del pavimento.

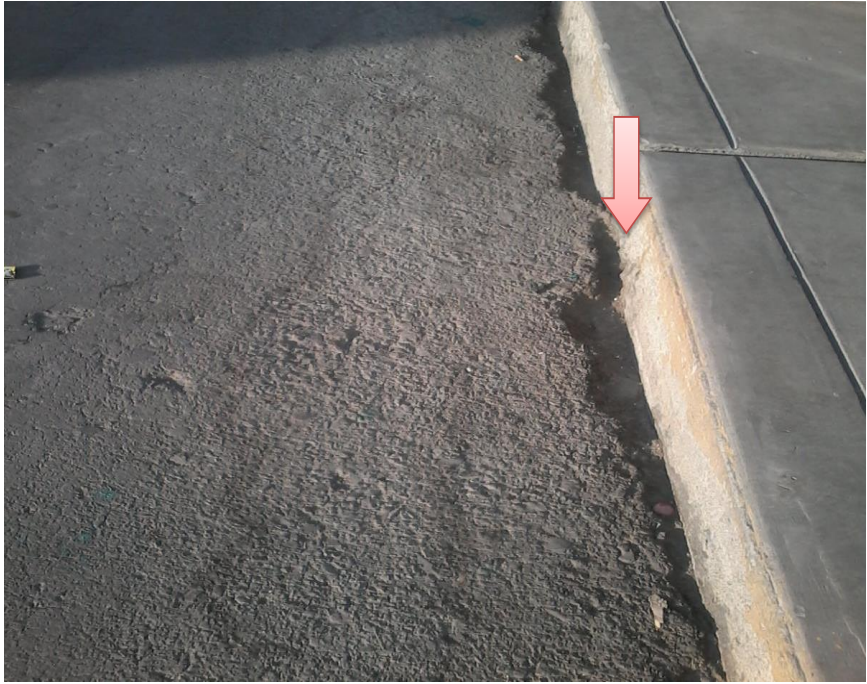
<b>PATOLOGÍAS</b>	Fisura de reflexion y junta
<b>DESCRIPCIÓN</b>	Movimiento de la losa que afecta al pavimento flexible
<b>FOTO DEL LUGAR</b>

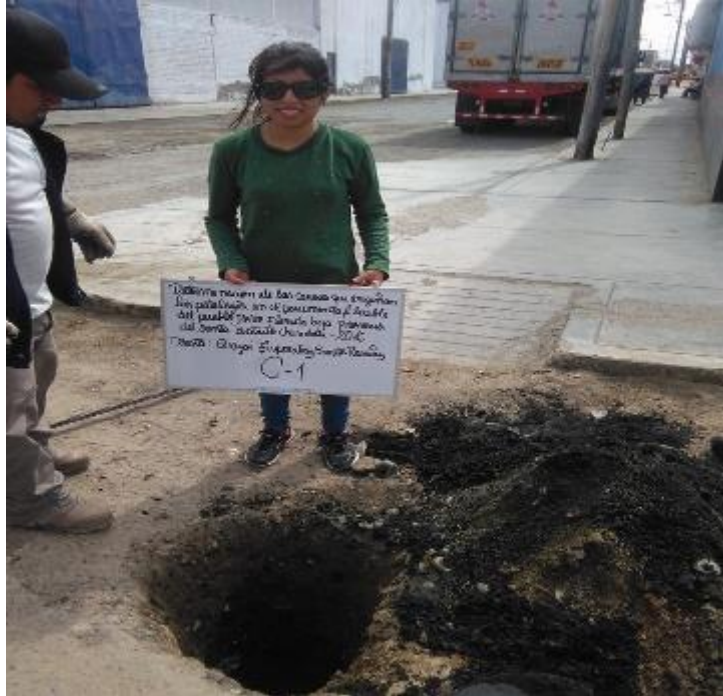
## CALICATA 1

FOTOS N° 1: Excavación de calicatas en la progresiva 0+250

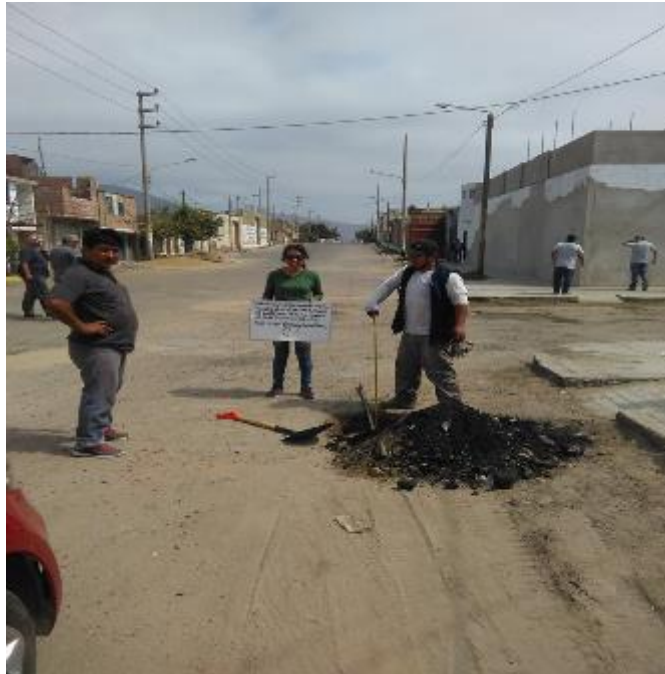
**FOTO N° 3:** Material altamente orgánico de olor fétido

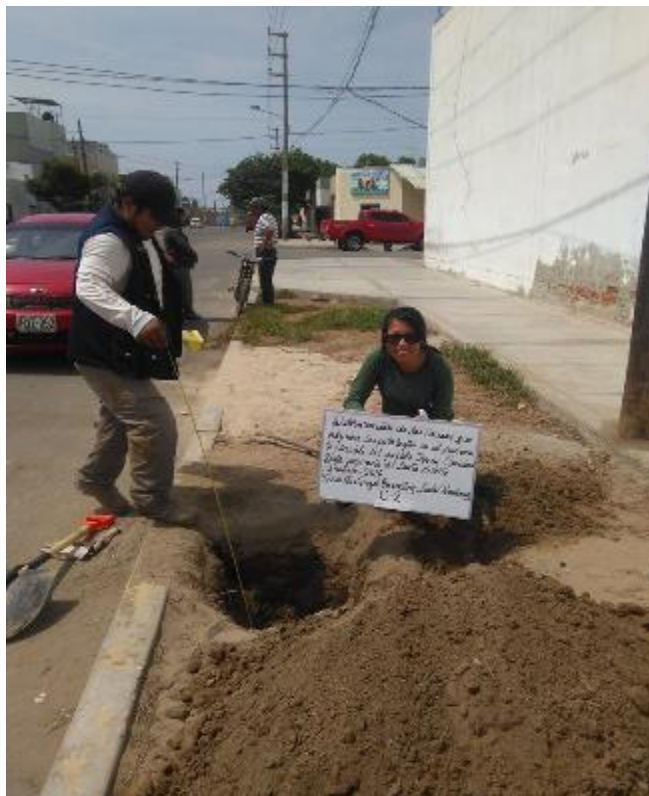
## **CALICATA 2**

**FOTO N° 4:** Excavación de la calicata en la progresiva 0+500

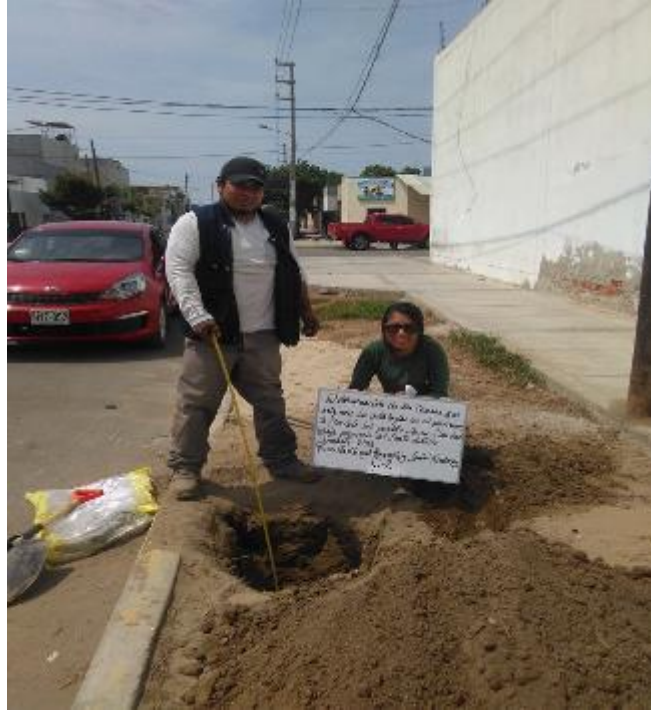
**FOTO N° 5:** Se aprecia diferente tipo de muestra para el análisis en el laboratorio

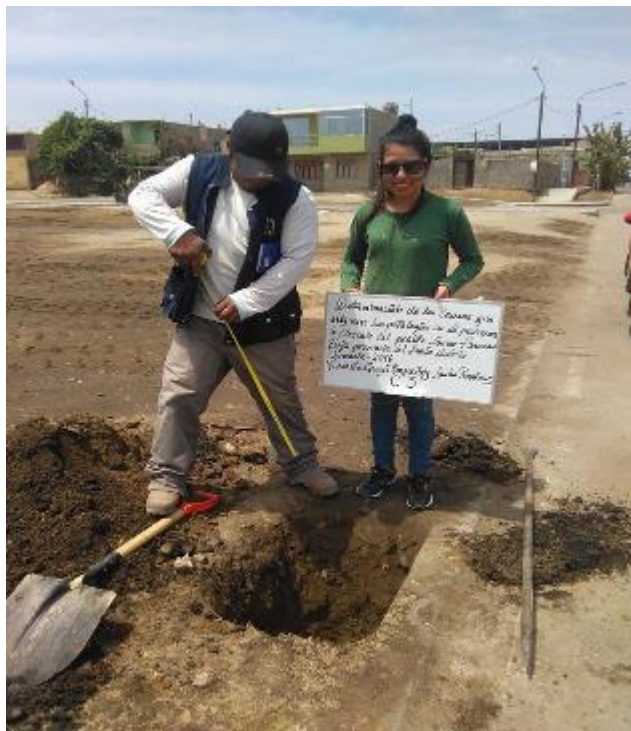
### **CALICATA 3**

**FOTO N° 6:** Se procedió a medir la profundidad de la calicata con el técnico de laboratorio.

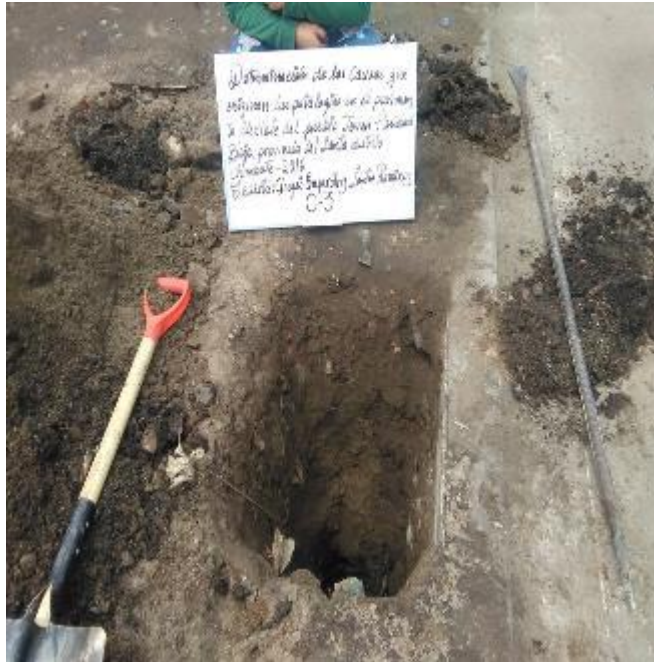
**FOTO N° 7:** Se aprecia diferentes tipos de muestra para los ensayos granulométricos

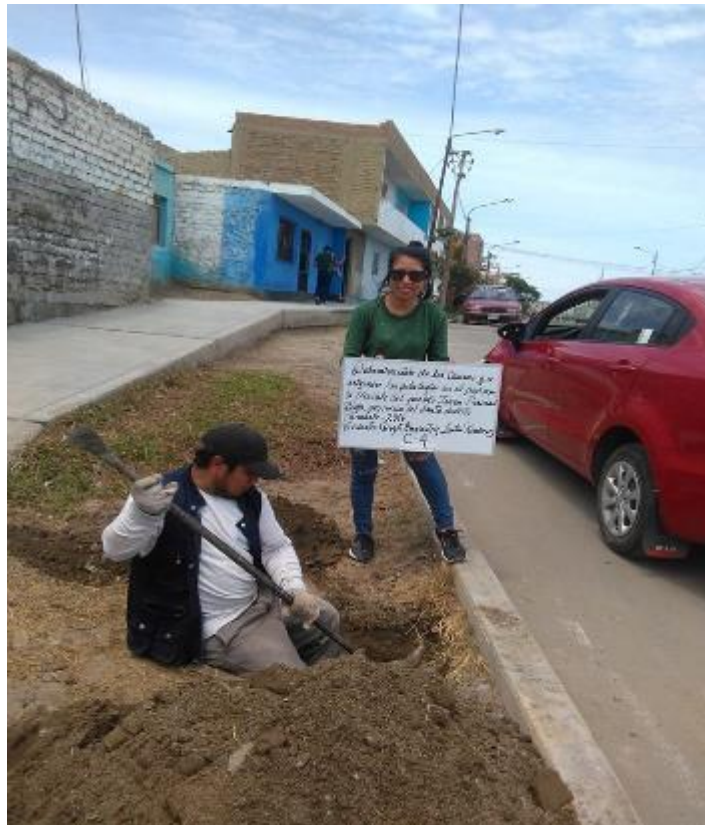
#### **CALICATA 4**

**FOTO N° 8:** Excavación de la calicata de la progresiva 1+000

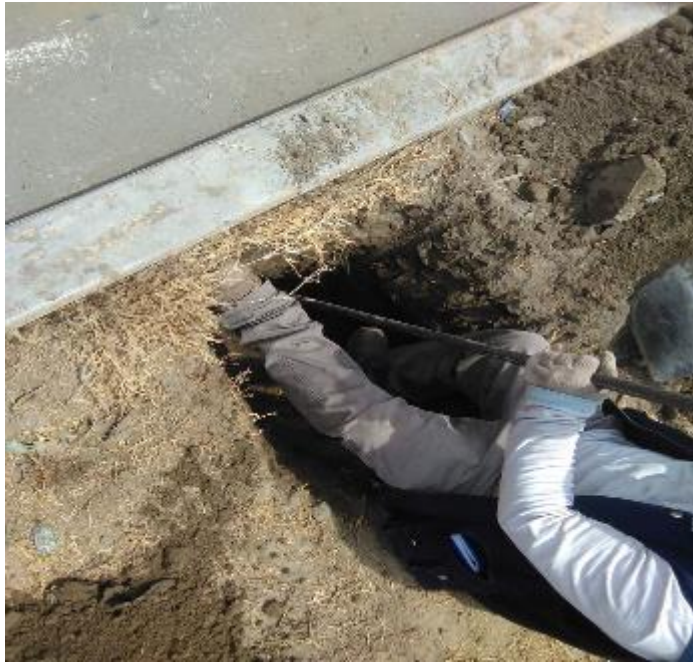
**FOTO N° 9:** Se aprecia el color beige del material.

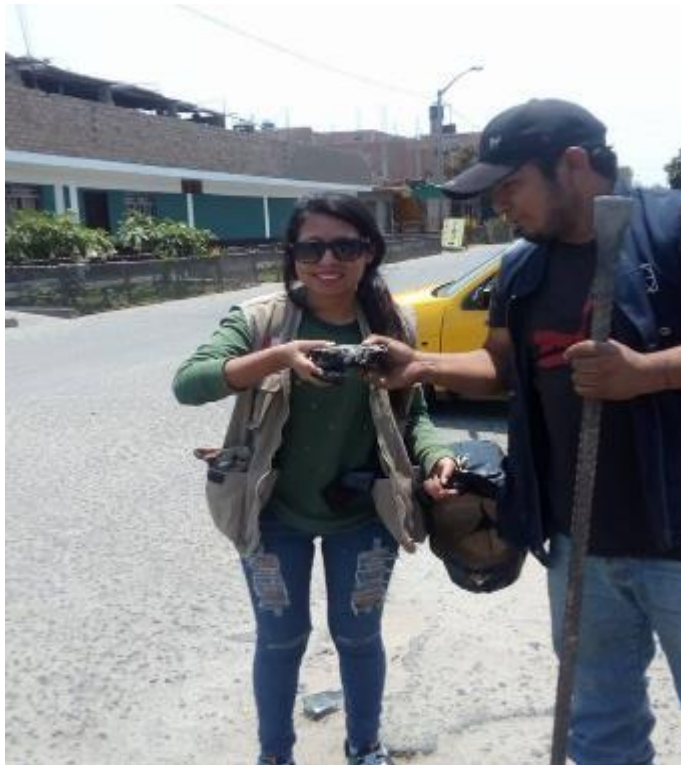
**FOTO N° 10:** Se procedió de partir un pedazo de asfalto para hacer el lavado asfáltico.

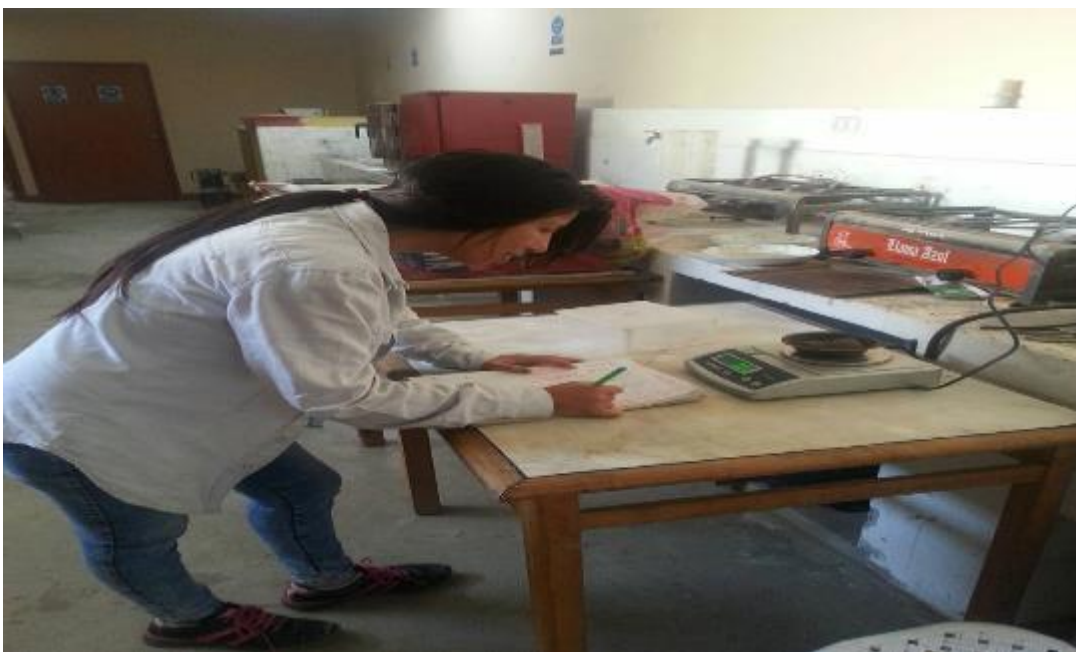
**FOTO N° 11:** Se realiza el ensayo de contenido de humedad de lo cual se extraes una muestra en una tara y luego se pesa en una balanza para tomar dato.

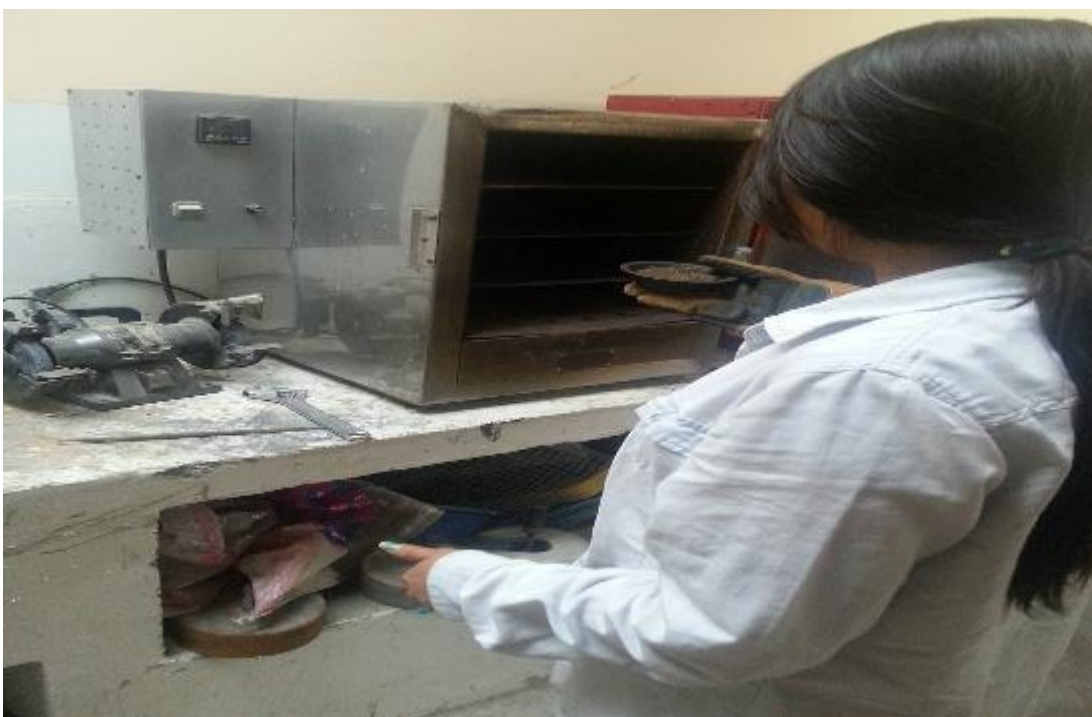
**FOTO N° 12:** Luego que se pesa el contenido de humedad se pasa al horno para secar la muestra 24 horas, lo cual tendrá una temperatura de  $110 \pm 10$  °C .

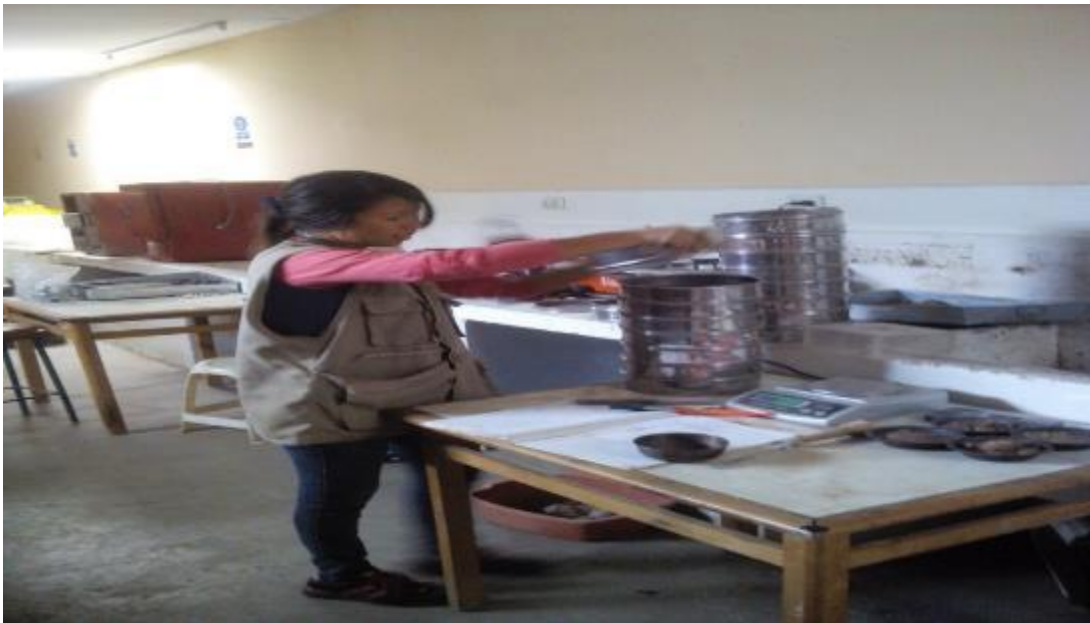
**FOTO N° 13** Se pasa hacer el análisis granométricos de cada muestra extraídas de las calicatas en este caso como fue terreno natural se utilizó las mallas #4, #10, #16, #30, #40, #50, #100, #200, <200.

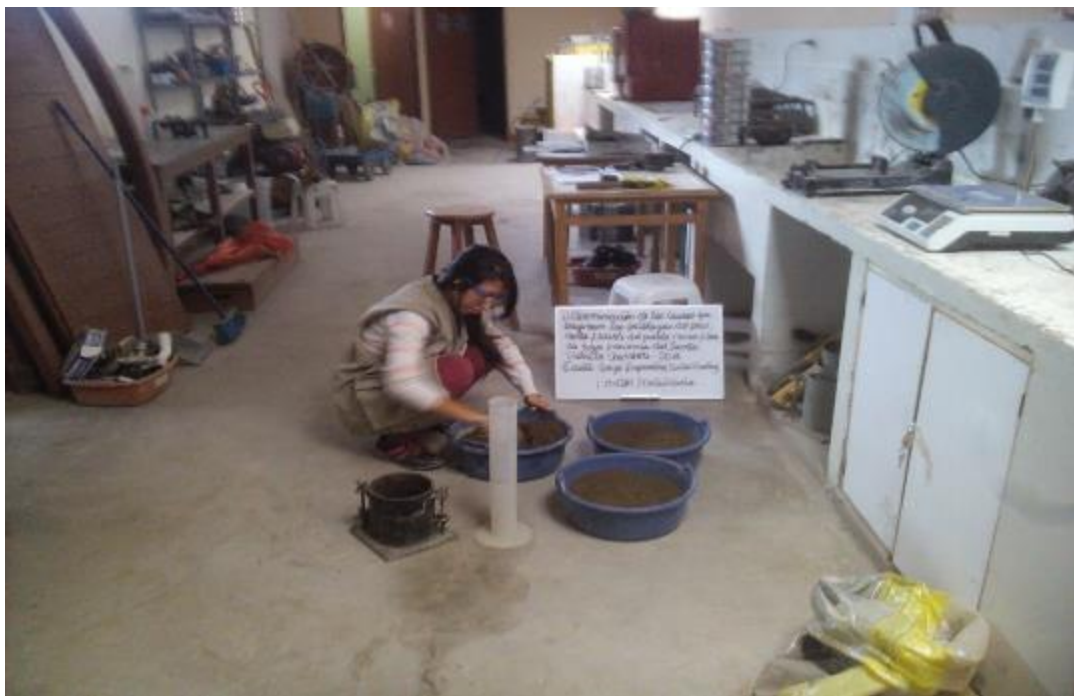
**FOTO N°14** Luego se extrajo 30 kg de muestra del terreno de estudio, para tamizarlo y extraer 6kg en cada molde y adicionarlo agua a un porcentaje de 2%, 4% y 6%.

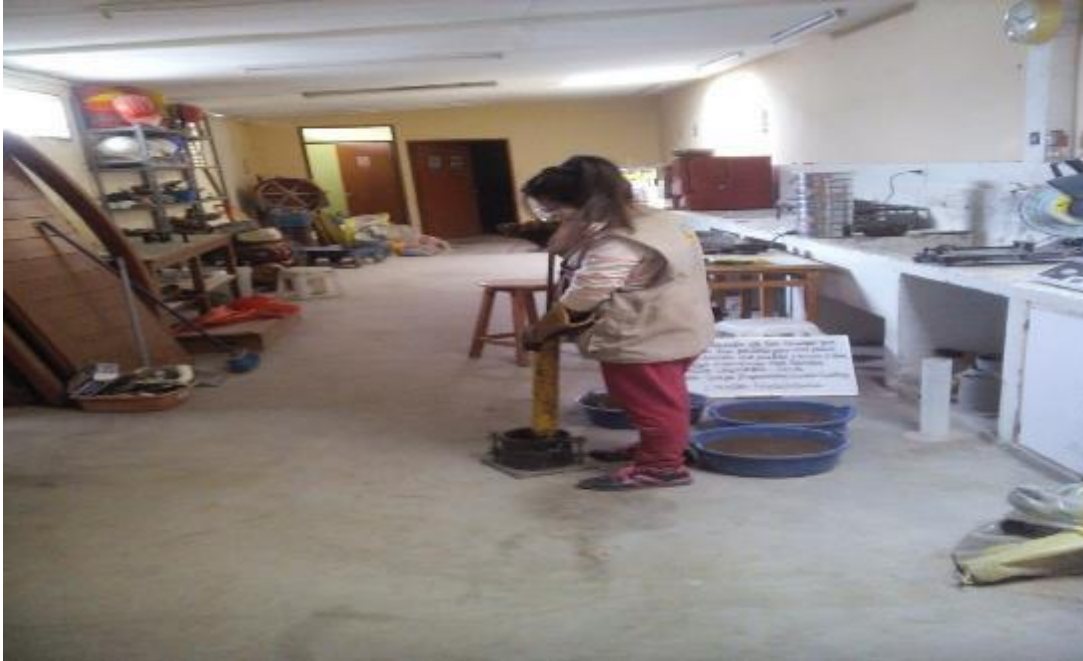
**FOTO N°15:** Luego se pasó a dar los numero de golpes en este caso como es terreno natural se dara 25 golpes de los 3 moldes de cada uno de 5 capas.

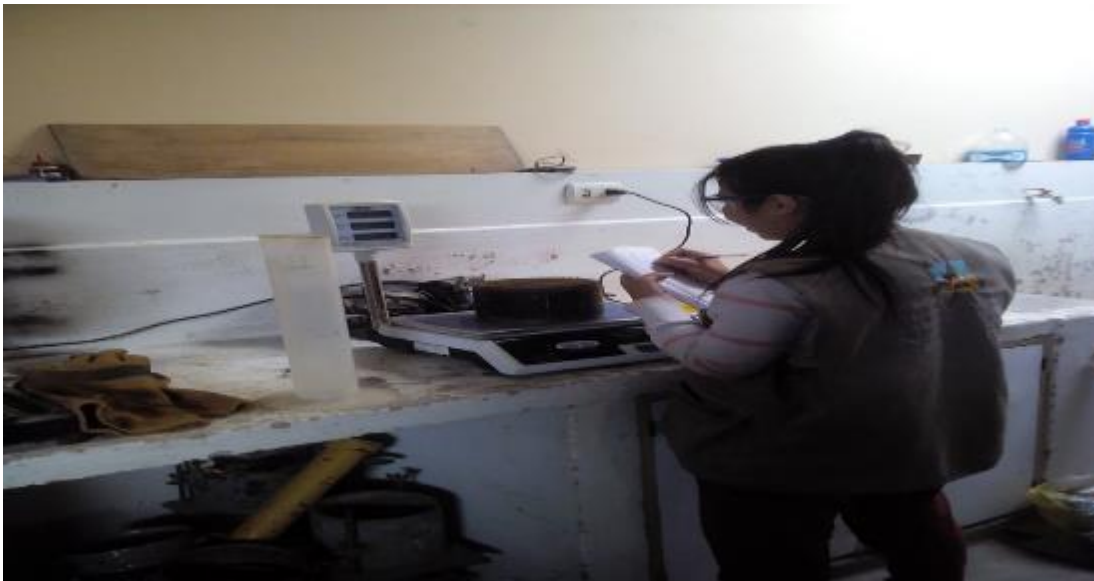
**FOTO N°16:** Luego se procede a pesar el molde con la muestra y se toma dato en el cuaderno para luego procederlo en la computadora todos los datos extraídos
