**UNIVERSIDAD CÉSAR VALLEJO**

Causas de las Patologías de la carretera asfaltada Conchucos – Quiroz  
en el tramo de las Progresivas 0+000 al 10+000 en el año 2016

TESIS PARA OBTENER EL TÍTULO PROFESIONAL DE:  
INGENIERO CIVIL

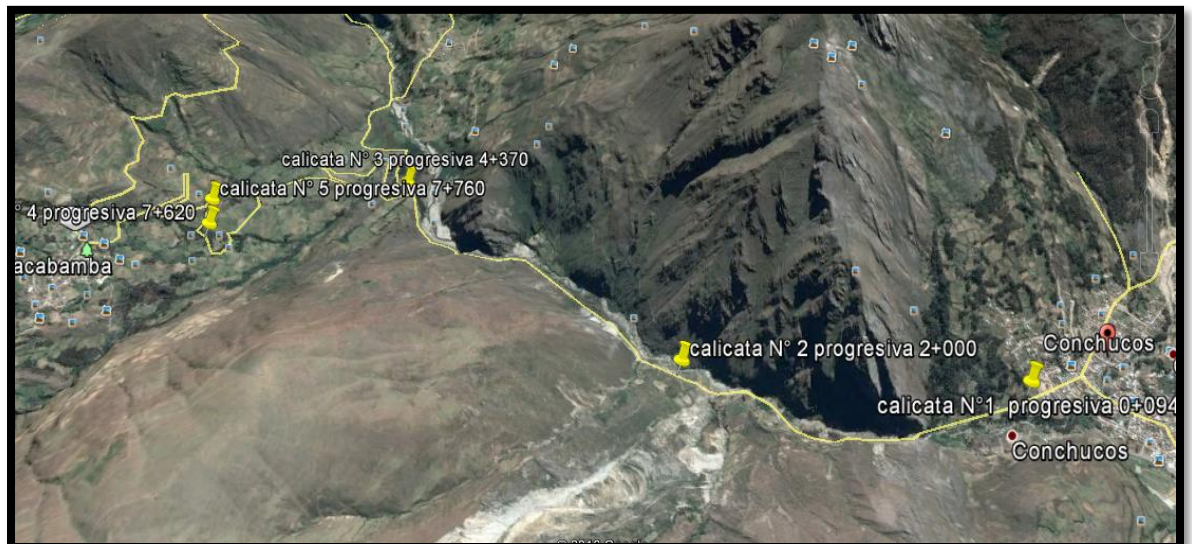
Anexo N° 5. Plano de ubicación de calicatas.

De acuerdo a los resultados se llegó a concluir que de la C-01 a C-03 la anchura de la carpeta asfáltica del pavimento fue de solo 2 cm, cuando por normativa el espesor mínimo debe ser 5 cm (Ver Anexo N° 7 - 04), causa fundamental por la que existe falla en el pavimento.
