**UNIVERSIDAD CÉSAR VALLEJO**

Evaluación de las patologías en la capa de rodadura del pavimento flexible barrio de  
Chua Bajo – puente Cochac, Huaraz, Ancash, 2019

TESIS PARA OBTENER EL TÍTULO PROFESIONAL DE:

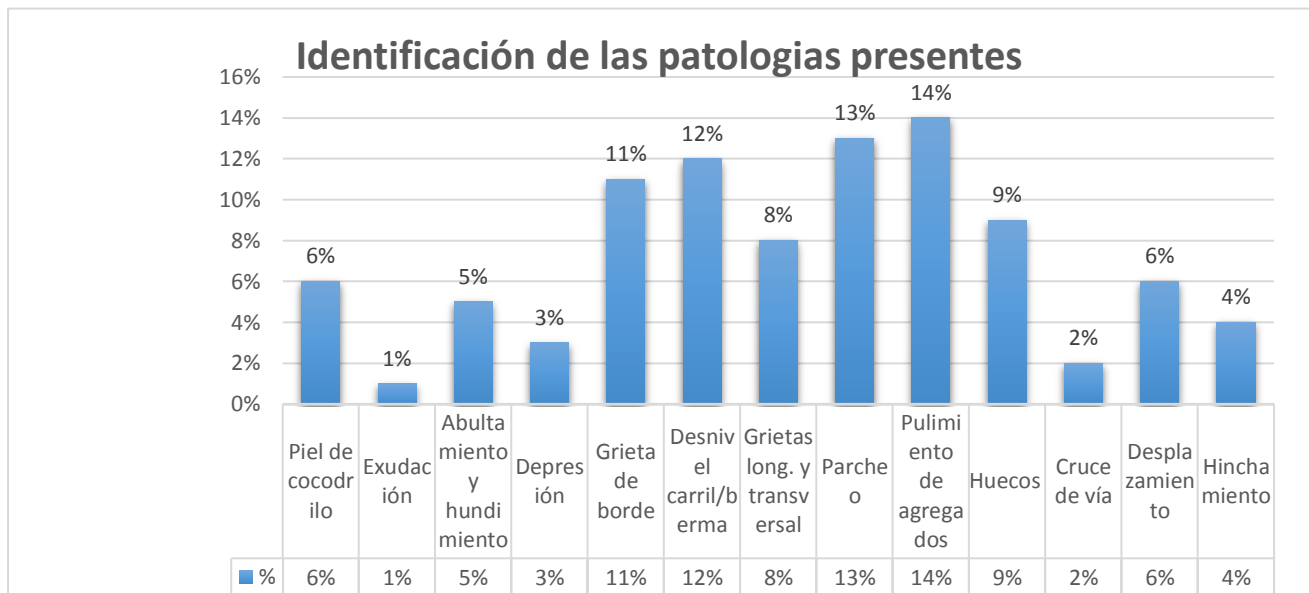
**Figura N°01.** Tipos y porcentajes de las patologías en el pavimento flexible

**INTERPRETACIÓN:** En los resultados obtenidos se puede observar que la patología más frecuente en el pavimento flexible del barrio Chua Bajo – puente Cochac es el pulimento de agregados con un 14%, piel de cocodrilo con un 6%, exudación con un 1%, abultamiento y hundimiento con un 5%, depresión con un 3%, grieta de borde con un 11%, desnivel carril/berma con un 12%, grietas long. y transversal con un 8%, parcheo con un 13%, huecos con un 9%, cruce de vía con un 2%, desplazamiento con un 6%, hinchamiento con un 4% y desprendimiento de agregados con un 9%.

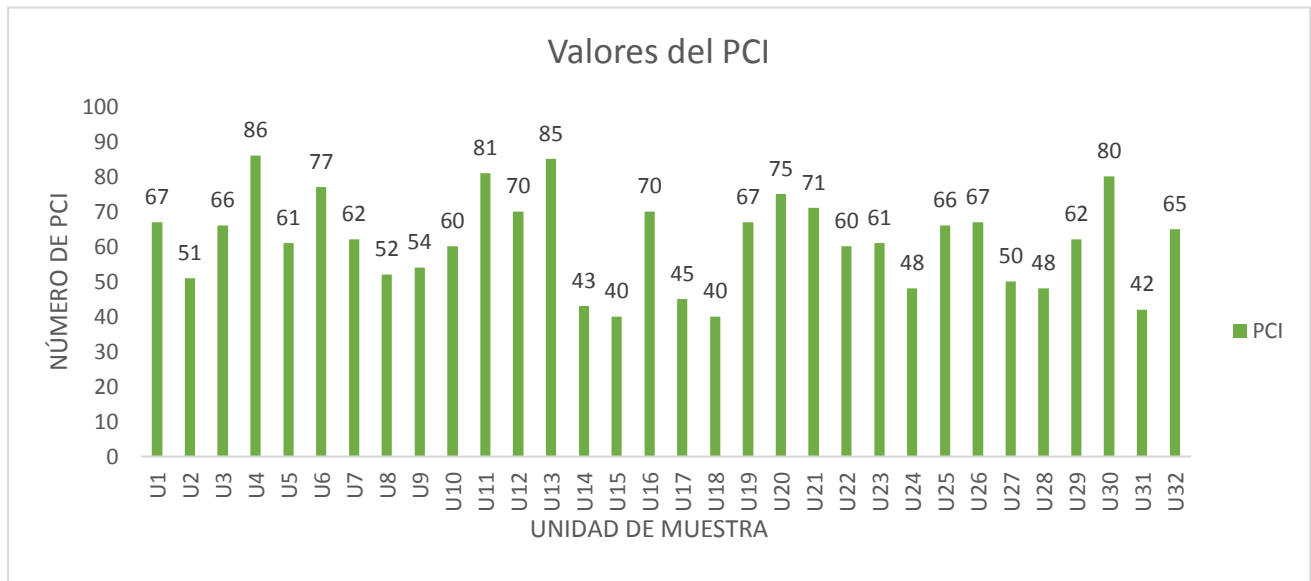
**Figura N°02:** Resumen de valores del PCI de las 32 muestras.

**INTERPRETACIÓN:** El método PCI es para definir la condición del pavimento a través de la inspección visual para identificar la clase, severidad y cantidad de las patologías encontradas, y nos damos cuenta que la unidad de muestra varía en cada tramo en la U1 su PCI igual a 67%, U2 su PCI igual a 51%, U3 su PCI igual a 66%, U4 su PCI igual a 86%, U5 su PCI igual a 61%, U6 su PCI igual a 77%, U7 su PCI igual a 62%, U8 su PCI igual a 52%, U9 su PCI igual a 54%, U10 su PCI igual a 60%, U12 su PCI igual a 70%, U13 su PCI igual a 85%, U14 su PCI igual a 43%, U15 su PCI igual a 40%, U16 su PCI igual a 70%,

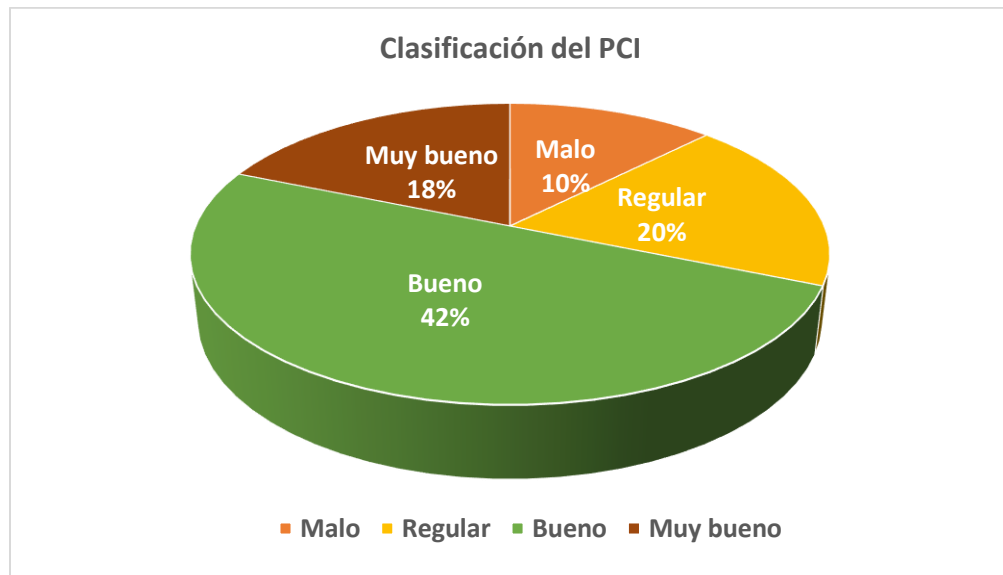
**Gráfico N°03.** Unidades de muestra según el estado del pavimento.

**INTERPRETACIÓN:** Se puede observar que el 42% de pavimento bueno, 18% de pavimento muy bueno, 20% de pavimento muy regular, 10% de pavimento malo.

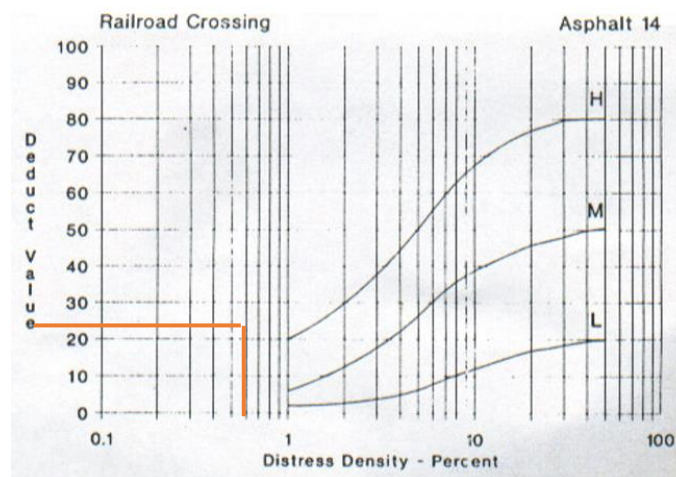
Figura 1: Abaco de patología cruce de vía.

**Descripción:** Evaluando la información obtenida en la inspección, sumar las cantidades de fallas para cada nivel de severidad en la tabla N°5 se observa que la falla cruce de vía de férrea tiene 1.918 m y 1.26 m de pavimento de severidad alta. Las unidades para las cantidades deben ser en metro cuadrado, metro lineal, depende del tipo de falla. Dividir la cantidad total de cada tipo de falla en cada nivel de severidad entre el área de la muestra y luego multiplicamos el resultado por 100 para obtener la densidad porcentual. Definir el valor deducido para cada tipo de falla y nivel de severidad utilizando los ábacos de valor deducido para cada falla que se encuentra en la tabla N°5.

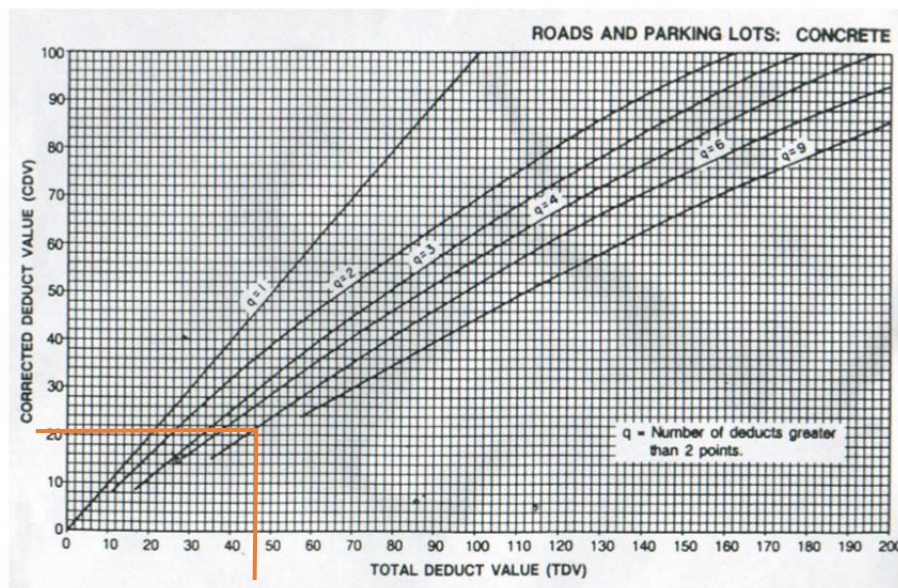
Figura 2: Valor Deducido Corregido (CDV)

**Descripción:** Determinar el máximo valor deducido corregido (CDV), si ninguno o solo un valor deducido individual es mayor que 2. El valor total es usado en lugar del máximo CDV para definir el PCI. Como se aprecia en la tabla N°6 se obtuvieron 4 valores deducidos: 22.00, 18.50, 9.95 y 4.50; siguiendo el procedimiento se obtiene como máximo valor corregido 33, dando como resultado un índice de 67 que da como resultado a un pavimento bueno.

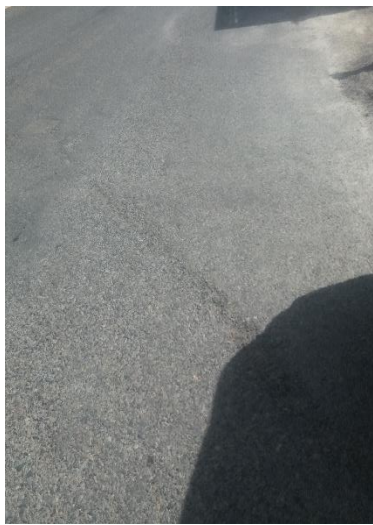
**Tabla N°16.** Hoja de inspección de la unidad de muestra U-5

191.50 ml			229.80						
<b>INSPECCIONADA POR</b>					<b>FECHA</b>						
Papa Rodriguez Wendy Guadalupe					28/09/2019						
Sanchez Ardiles Susana Lucero											
<b>N°. DAÑO</b>					<b>N°. DAÑO</b>						
1 Piel de cocodrilo					11 Parcheos						
2 Exudación					12 Pulimento de agregados						
3 Agrietamiento en bloque					13 Huecos						
4 Abultamiento y hundimiento					14 cruce de vía férrea						
5 Corrugación					15. Ahuellamiento						
6 Depresión					16 Desplazamiento						
7 Grieta de borde					17 Grieta parabólica						
8 Grieta de reflexión de junta					18 Hinchamiento						
9 Desnivel carril/ berma					19 Desprendimiento de agregados						
10 Grietas long. y transversal											
<b>Daño</b>	<b>Severidad</b>	<b>Cantidad Parciales</b>					<b>Total</b>	<b>Densidad (%)</b>	<b>Valor Deducido</b>		
4	M	3.02					3.02	1.31%	15.26		
9	B	15.63					15.63	6.80%	4.58		
12	M	6.90					6.90	3.00%	0.00		
7	A	11.34					11.34	4.93%	16.64

**Descripción:** Las patologías presentes en esta muestra son: hundimiento, desnivel de carril/berma, pulimiento de agregados, grieta de borde y desprendimiento de agregados. La falla que más afecta al deterioro del pavimento es el desprendimiento de agregados, que se presenta en con una severidad alta. El número de VD es 5, luego obtuvimos que le máximo CDV es de 39; donde el PCI resulto 61 lo que significa que presento un pavimento en estado bueno.

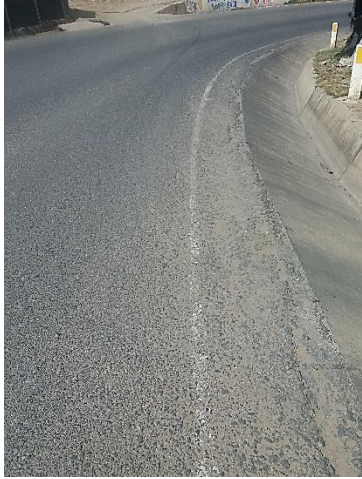
**Tabla N°25.** Hoja de inspección de la unidad de muestra U-10

383.00 ml		229.80									
INSPECCIONADA POR				FECHA									
Papa Rodriguez Wendy Guadalupe				28/09/2019									
Sanchez Ardiles Susan Ardiles													
N°.	DAÑO	N°.	DAÑO										
1	Piel de cocodrilo	11	Parcheos										
2	Exudación	12	Pulimento de agregados										
3	Agrietamiento en bloque	13	Huecos										
4	Abultamiento y hundimiento	14	cruce de via ferrea										
5	Corrugación	15.	Ahuellamiento										
6	Depresión	16	Desplazamiento										
7	Grieta de borde	17	Grieta parabolica										
8	Grieta de reflexion de junta	18	Hinchamiento										
9	Desnivel carril/ berma	19	Desprendimiento de agregados										
10	Grietas long. y transversal												
Daño	Severidad	Cantidad Parciales				Total	Densidad (%)	Valor Deducido					
4	M	3.26				3.26	1.42%	18.50					
7	M	0.65	1.94			2.59	1.13%	9.56					
19	A	12.06				12.06	5.25%	33.68

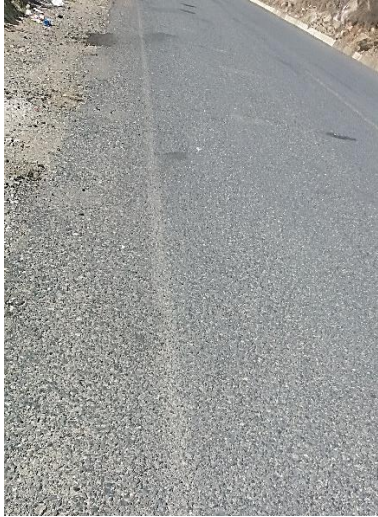
**Tabla N°28.** Hoja de inspección de la unidad de muestra U-11

421.30 ml	229.80					
INSPECCIONADA POR			FECHA					
Papa Rodriguez Wendy Guadalupe			28/09/2019					
Sanchez Ardiles Susan Lucero								
N°.	DAÑO		N°.	DAÑO				
1	Piel de cocodrilo		11	Parcheos				
2	Exudación		12	Pulimento de agregados				
3	Agrietamiento en bloque		13	Huecos				
4	Abultamiento y hundimiento		14	Cruce de Via férrea				
5	Corrugación		15.	Ahuellamiento				
6	Depresión		16	Desplazamiento				
7	Grieta de borde		17	Grieta parabólica				
8	Grieta de reflexión de junta		18	Hinchamiento				
9	Desnivel carril/ berma		19	Desprendimiento de agregados				
10	Grietas long. y transversal							
Daño	Severidad	Cantidad Parciales				Total	Densidad (%)	Valor Deducido
9	A	12.62				12.62	5.49%	6.35
11	M	2.34	0.95	0.04		3.33	1.45%	19.20

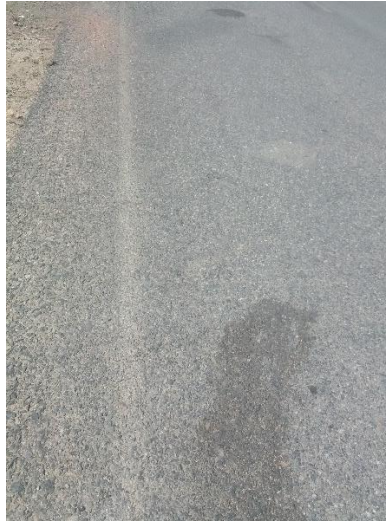
**Tabla N°32.** Hoja de inspección de la unidad de muestra U-13

497.90 ml			229.80				
<b>INSPECCIONADA POR</b>		<b>FECHA</b>							
Papa Rodriguez Wendy Guadalupe		28/09/2019							
Sanchez Ardiles Susan Lucero									
<b>N°.</b>	<b>DAÑO</b>				<b>N°.</b>	<b>DAÑO</b>			
1	Piel de cocodrilo	11			Parcheos				
2	Exudación	12			Pulimento de agregados				
3	Agrietamiento en bloque	13			Huecos				
4	Abultamiento y hundimiento	14			cruce de Vía férrea				
5	Corrugación	15.			Ahuellamiento				
6	Depresión	16			Desplazamiento				
7	Grieta de borde	17			Grieta parabólica				
8	Grieta de reflexión de junta	18			Hinchamiento				
9	Desnivel carril/ berma	19			Desprendimiento de agregados				
10	Grietas long. y transversal								
<b>Daño</b>	<b>Severidad</b>	<b>Cantidad Parciales</b>				<b>Total</b>	<b>Densidad (%)</b>	<b>Valor Deducido</b>	
9	A	0.95	1.02			2.97	1.29%	9.50	
7	M	2.06				2.06	0.89%	8.20

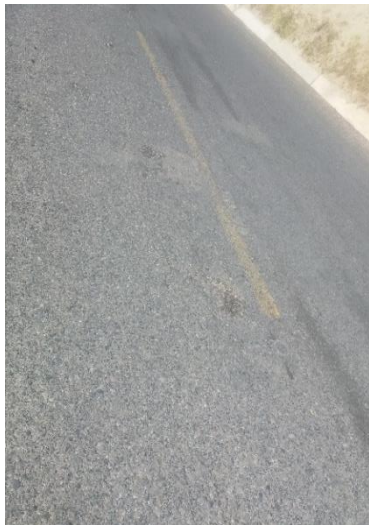
**Tabla N°38.** Hoja de inspección de la unidad de muestra U-16

612.80 ml	229.80					
<b>INSPECCIONADA POR</b>			<b>FECHA</b>				
Papa Rodriguez Wendy Guadalupe			28/09/2019				
Sanchez Ardiles Susana Lucero							
<b>N°.</b>	<b>DAÑO</b>	<b>N°.</b>	<b>DAÑO</b>				
1	Piel de cocodrilo	11	Parcheos				
2	Exudación	12	Pulimento de agregados				
3	Agrietamiento en bloque	13	Huecos				
4	Abultamiento y hundimiento	14	cruce de Vía férrea				
5	Corrugación	15.	Ahuellamiento				
6	Depresión	16	Desplazamiento				
7	Grieta de borde	17	Grieta parabólica				
8	Grieta de reflexión de junta	18	Hinchamiento				
9	Desnivel carril/ berma	19	Desprendimiento de agregados				
10	Grietas long. y transversal						
<b>DAÑO</b>	<b>SEVERIDAD</b>	<b>CANTIDAD PARCIALES</b>			<b>TOTAL</b>	<b>DENSIDAD (%)</b>	<b>VALOR DEDUCIDO</b>
16	M	13.05			13.05	5.68%	28.52
4	B	3.04			3.04	1.32%	6.25

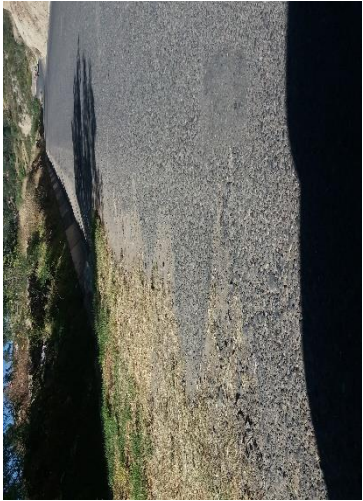
**Tabla N°48.** Hoja de inspección de la unidad de muestra U-20

804.30 ml		229.80					
INSPECCIONADA POR				FECHA					
Papa Rodriguez Wendy Guadalupe				28/09/2019					
Sanchez Ardiles Susan Lucero									
N°. DAÑO				N°. DAÑO					
1	Piel de cocodrilo	11	Parcheos						
2	Exudación	12	Pulimento de agregados						
3	Agrietamiento en bloque	13	Huecos						
4	Abultamiento y hundimiento	14	cruce de vía férrea						
5	Corrugación	15.	Ahuellamiento						
6	Depresión	16	Desplazamiento						
7	Grieta de borde	17	Grieta parabólica						
8	Grieta de reflexión de junta	18	Hinchamiento						
9	Desnivel carril/ berma	19	Desprendimiento de agregados						
10	Grietas long. y transversal								
DAÑO	SEVERIDAD	CANTIDAD PARCIALES				TOTAL	DENSIDAD (%)	VALOR DEDUCIDO	
11	M	0.95				0.95	0.41%	10.25	
19	A	2.78				2.78	1.20%	10.15	
12	M	6.90				6.90	3.00%	0.00	
13	M	3.65				3.65	1.59%	20.50

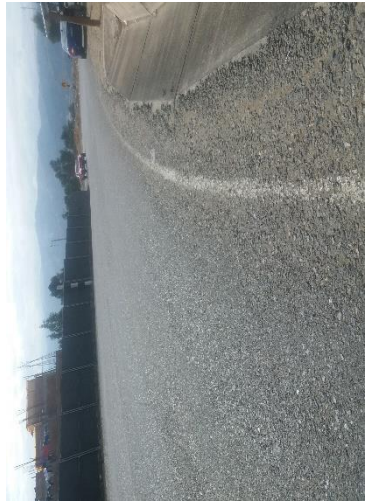
**Tabla N<sup>o</sup>52.** Hoja de inspección de la unidad de muestra U-23

9	A	12.30					12.30	5.35%	10.25
12	M	5.90					5.90	2.57%	0.00
13	A	4.30					4.30	1.87%	34.50
10	B	3.50					3.50	1.52%	0.95

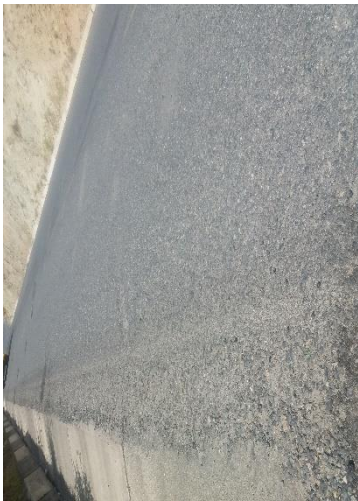
**Tabla N°54.** Hoja de inspección de la unidad de muestra U-24

919.20 ml		229.80							
INSPECCIONADA POR				FECHA							
Papa Rodriguez Wendy Guadalupe				28/09/2019							
Sanchez Ardiles Susan Lucero											
N°. DAÑO				N°. DAÑO							
1	Piel de cocodrilo			11	Parcheos						
2	Exudación			12	Pulimento de agregados						
3	Agrietamiento en bloque			13	Huecos						
4	Abultamiento y hundimiento			14	cruce de vía férrea						
5	Corrugación			15.	Ahuellamiento						
6	Depresión			16	Desplazamiento						
7	Grieta de borde			17	Grieta parabólica						
8	Grieta de reflexión de junta			18	Hincharamiento						
9	Desnivel carril/ berma			19	Desprendimiento de agregados						
10	Grietas long. y transversal										
DAÑO	SEVERIDAD	CANTIDAD PARCIALES				TOTAL	DENSIDAD (%)	VALOR DEDUCIDO			
9	A	5.87				5.87	2.55%	0.95			
16	M	0.24				0.24	0.10%	0.55			
13	A	2.89				2.89	1.26%	50.30

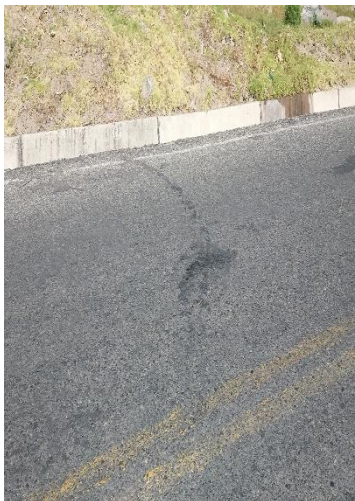
**Tabla N°58.** Hoja de inspección de la unidad de muestra U-26

995.80 ml		229.80							
INSPECCIONADA POR				FECHA							
Papa Rodriguez Wendy Guadalupe				28/09/2019							
Sanchez Ardiles Susan Lucero											
N°. DAÑO				N°. DAÑO							
1	Piel de cocodrilo	11	Parcheos								
2	Exudación	12	Pulimento de agregados								
3	Agrietamiento en bloque	13	Huecos								
4	Abultamiento y hundimiento	14	cruce de vía férrea								
5	Corrugación	15.	Ahuellamiento								
6	Depresión	16	Desplazamiento								
7	Grieta de borde	17	Grieta parabólica								
8	Grieta de reflexión de junta	18	Hinchamiento								
9	Desnivel carril/ berma	19	Desprendimiento de agregados								
10	Grietas long. y transversal										
DAÑO	SEVERIDAD	CANTIDAD PARCIALES				TOTAL	DENSIDAD (%)	VALOR DEDUCIDO			
11	M	1.65				1.65	0.72%	19.80			
16	A	1.20				1.20	0.52%	18.95			
12	A	8.40				8.40	3.66%	0.00

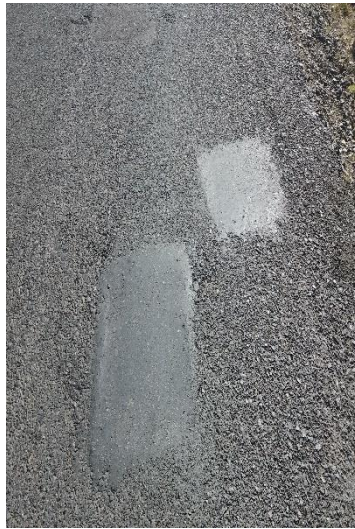
**Tabla N°66.** Hoja de inspección de la unidad de muestra U-30

11	M	1.23				1.23	0.54%	0.97			
9	A	1.04				1.04	0.45%	10.65			
10	M	6.40				6.40	2.79%	10.80

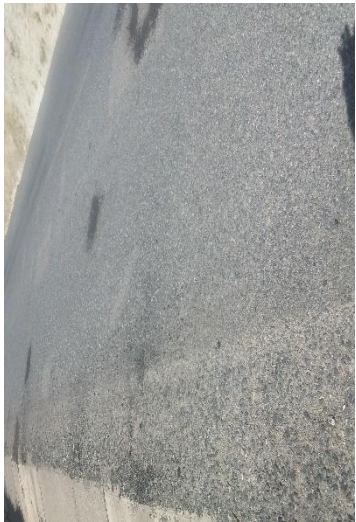
**Tabla N° 68.** Hoja de inspección de la unidad de muestra U-31

<b>DAÑO</b>	<b>SEVERIDAD</b>	<b>CANTIDAD PARCIALES</b>				<b>TOTAL</b>	<b>DENSIDAD (%)</b>	<b>VALOR DEDUCIDO</b>			
11	M	0.95				0.95	0.41%	0.99			
19	A	15.00				15.00	6.53%	43.90			
12	A	8.40				8.40	3.66%	0.00

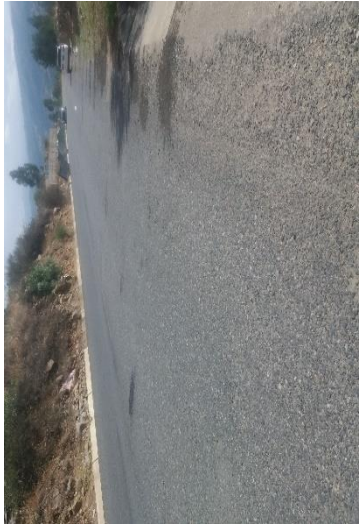
**Tabla N°70.** Hoja de inspección de la unidad de muestra U-32

<b>DAÑO</b>	<b>SEVERIDAD</b>	<b>CANTIDAD PARCIALES</b>				<b>TOTAL</b>	<b>DENSIDAD (%)</b>	<b>VALOR DEDUCIDO</b>			
11	M	2.10				2.10	0.91%	10.45			
19	A	4.44				4.44	1.93%	22.60			
9	A	12.60				12.60	5.48%	10.38
