UNIVERSIDAD CÉSAR VALLEJO

**Análisis del estado físico y fallas del pavimento flexible,
utilizando el método del PCI en la avenida principal Santa
Margarita, Piura, Perú, 2019.**

**TRABAJO DE INVESTIGACIÓN PARA OBTENER EL GRADO ACADÉMICO DE:
Bachiller en Ingeniería Civil**

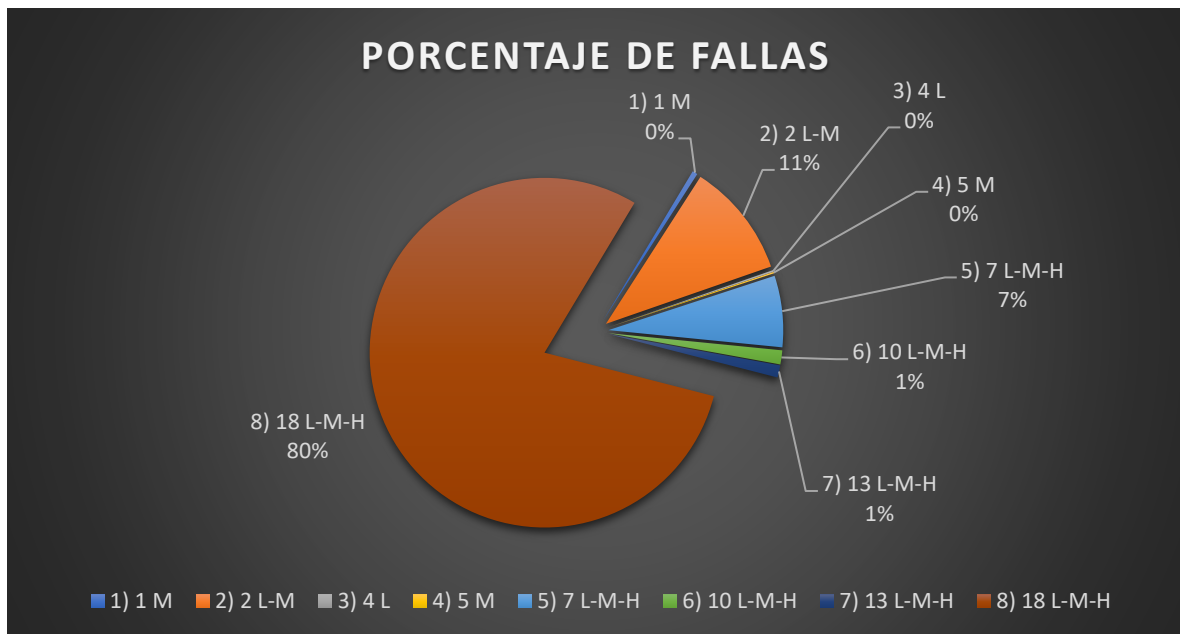
N° DE FALLAS	TIPO DE FALLA	SEVERIDAD	ÁREA
1	Piel de cocodrilo	M	26.4
2	Exudación	L-M	550
3	Abultamiento y hundimientos	L	8.45
4	Corrugación	H	6.84
5	Fisura de borde	L-M-H	342.35
6	Fisuras longitudinales y transversales	L-M-H	69
7	Baches	L-M-H	58
8	Peladura por intemperismo y desprendimientos de agregados	L-M-H	4138.9

Como resultados de la cantidad de fallas tenemos 8 tipos, con un grado de severidad bajo, medio y alto. La patología con mayor área que afecta al pavimento flexible es la patología de peladura por intemperismo y a la vez desprendimiento de agregados el cual corresponde a un área de 4138.9m² del área total del pavimento, correspondiendo así a un 80% del total del área.
