**UNIVERSIDAD CÉSAR VALLEJO**

**Análisis de falla para la determinación del desgaste de un eslabón  
de cadena de arrastre de excavadora 320 D2L Cat**

TESIS PARA OBTENER EL TÍTULO PROFESIONAL DE:

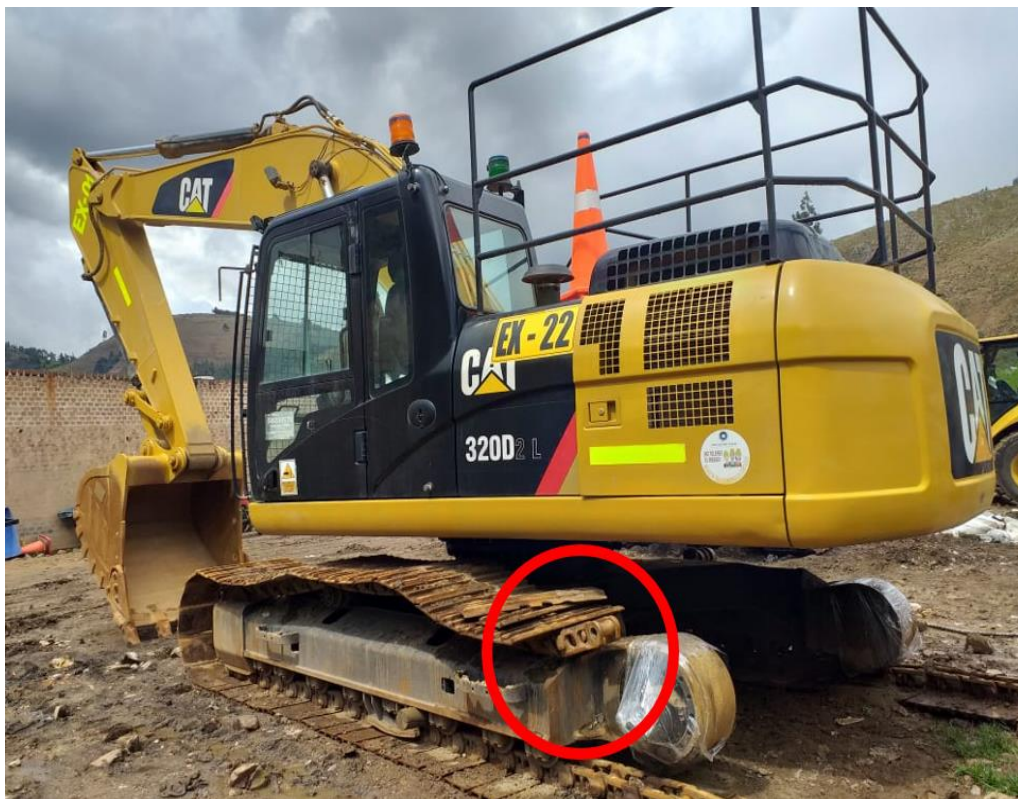
Figura 05. Identificación del eslabón.

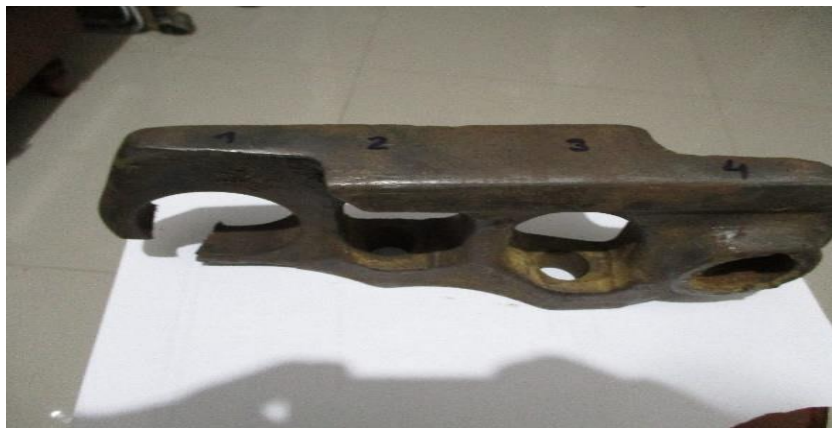
Ubicación de las zonas o puntos de medición (1,2,3y4) y núcleo del eslabón desgastado.

Figura 14. Eslabón desgastado, cuatro puntos medición de la dureza.

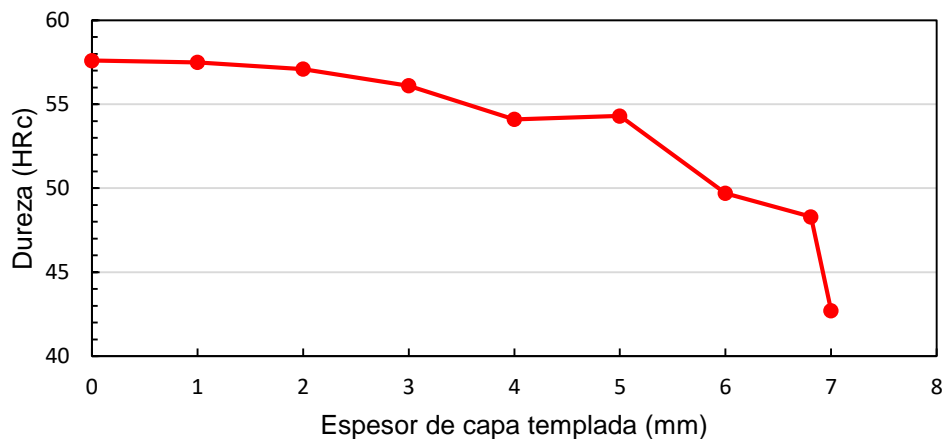
Según los resultados obtenidos del ensayo, la dureza en la capa de temple en cada punto mencionado varía de acuerdo con la profundidad del temple.

**Figura 25.** Perfil de dureza en el espesor de capa de temple superficial en el eslabón nuevo.

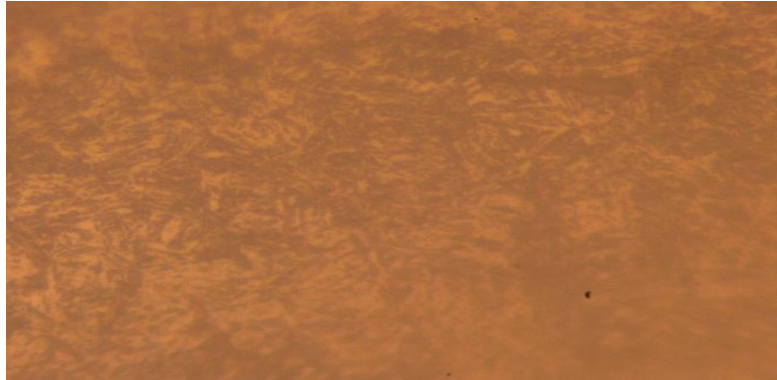
*Figura 27.* Fotomicrografía a la zona de temple del eslabón nuevo.  
Fuente: laboratorio metalúrgica física y ensayos mecánicos (UNT).

La microestructura consta de martensita revenida (fina) llamada sorbita.  
Ataque químico: Nital 5%. 500X.

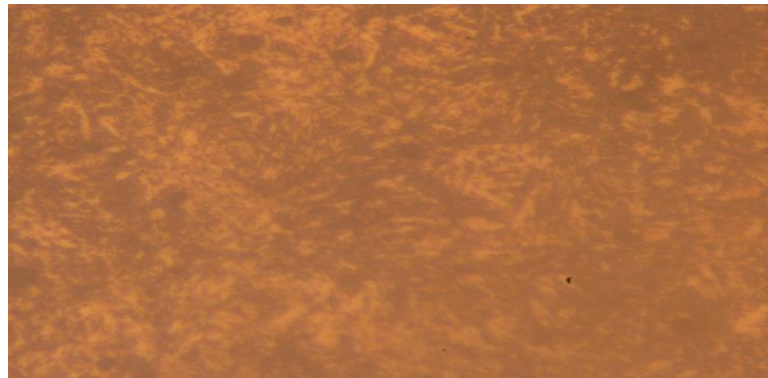
*Figura 28.* Fotomicrografía de la zona central del eslabón nuevo.  
Fuente: laboratorio metalúrgica física y ensayos mecánicos (UNT).

La microestructura del núcleo del eslabón consta de martensita revenida.  
Ataque químico: Nital 5%. 500X.

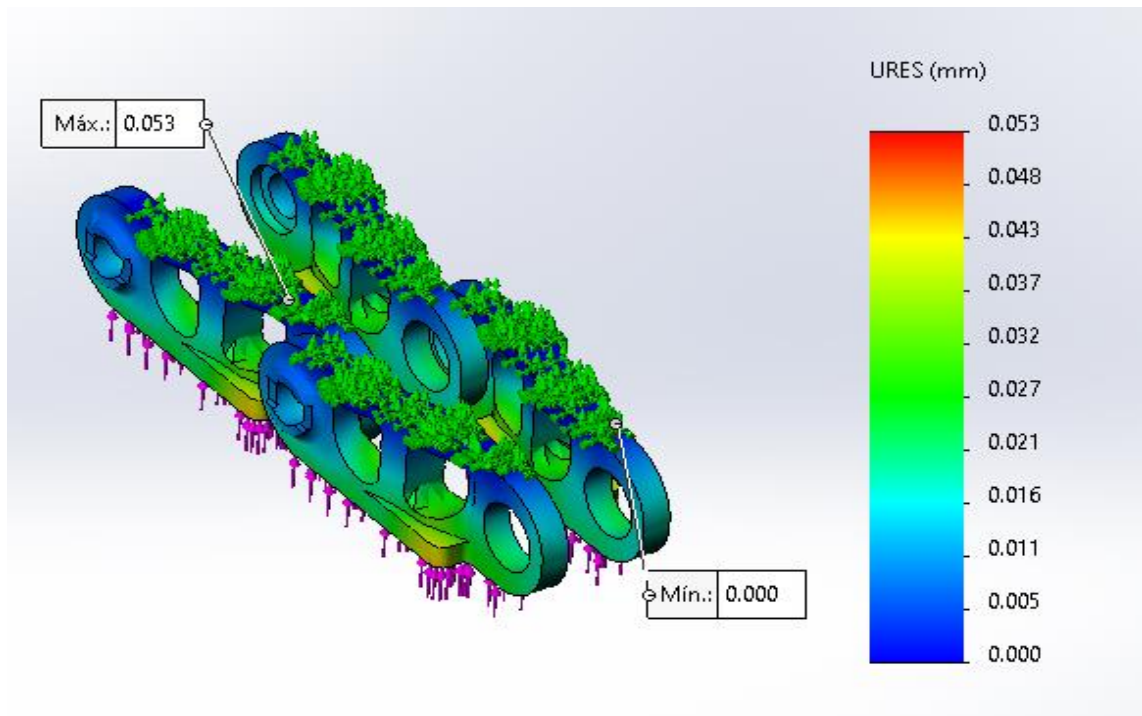
Figura 31. Desplazamientos del modelo (Eslabón).

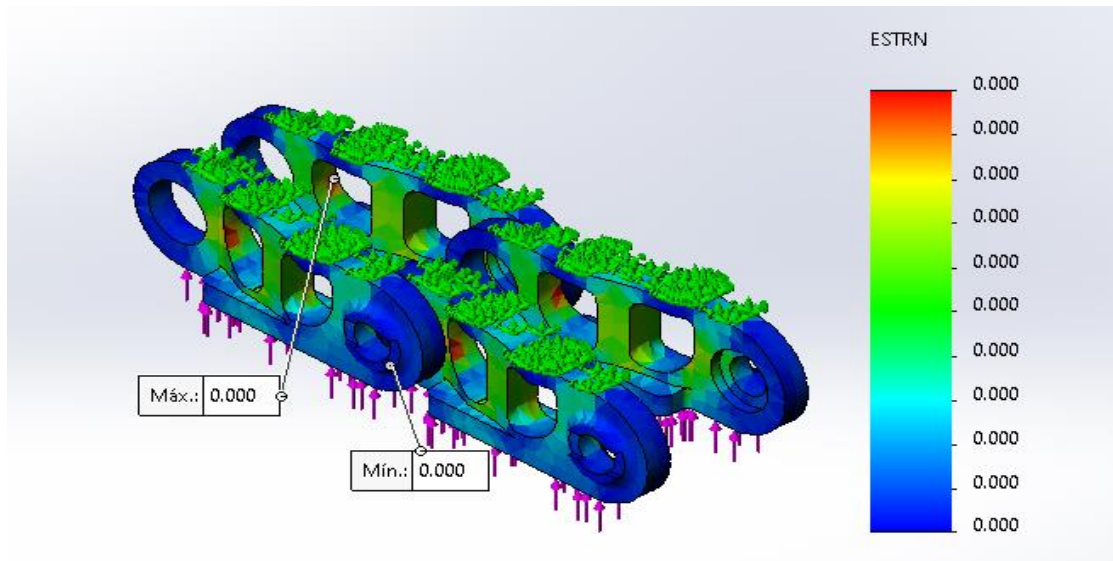
**Figura 32.** Deformaciones unitarias del modelo (eslabón).

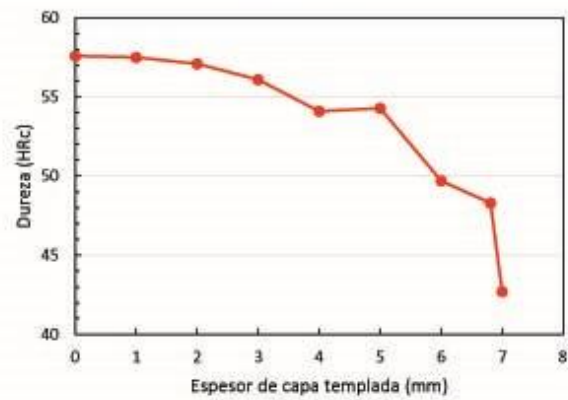
Los eslabones en las posiciones 1, 2, 3 y 4 se les ha realizado un temple superficial localizado con llama oxiacetilénica, produciendo un espesor de capa templada de 6.81 mm para el eslabón nuevo, la tabla 3 y figura 1 muestra el perfil de dureza de la capa templada de eslabón nuevo.

Figura 1. Perfil de dureza en el espesor de capa de temple superficial en el eslabón nuevo.

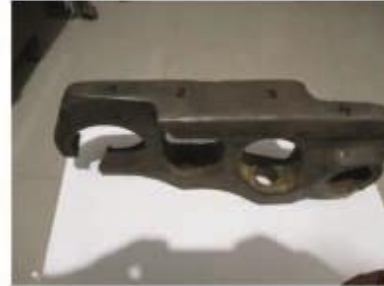
Figura 6. Eslabón usado.

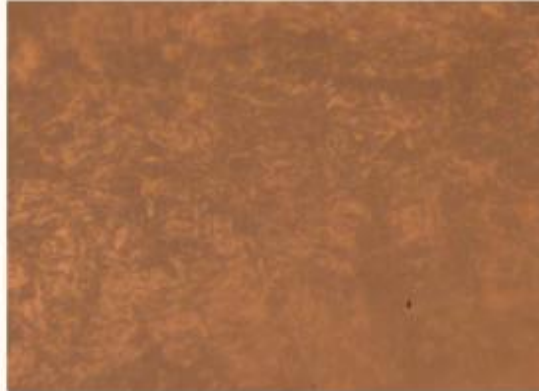
**Figura 12.** Fotomicrografía a la zona de temple del eslabón nuevo. La microestructura consta de martensita revenida (fina) llamada sorbita. Ataque químico: Nital 5%. 500X.

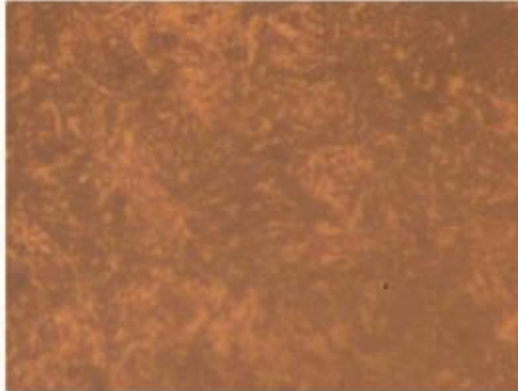
**Figura 14.** Fotomicrografía de la zona central del eslabón nuevo. La microestructura consta de martensita revenida. Ataque químico: Nital 5%. 500X
