**PROGRAMA ACADÉMICO DE MAESTRÍA EN
ARQUITECTURA**

**Revaloración atemporal para el reforzamiento del holograma
urbano del ex Banco Agropecuario de Chiclayo**

TESIS PARA OBTENER EL GRADO ACADÉMICO DE:

Maestro en Arquitectura

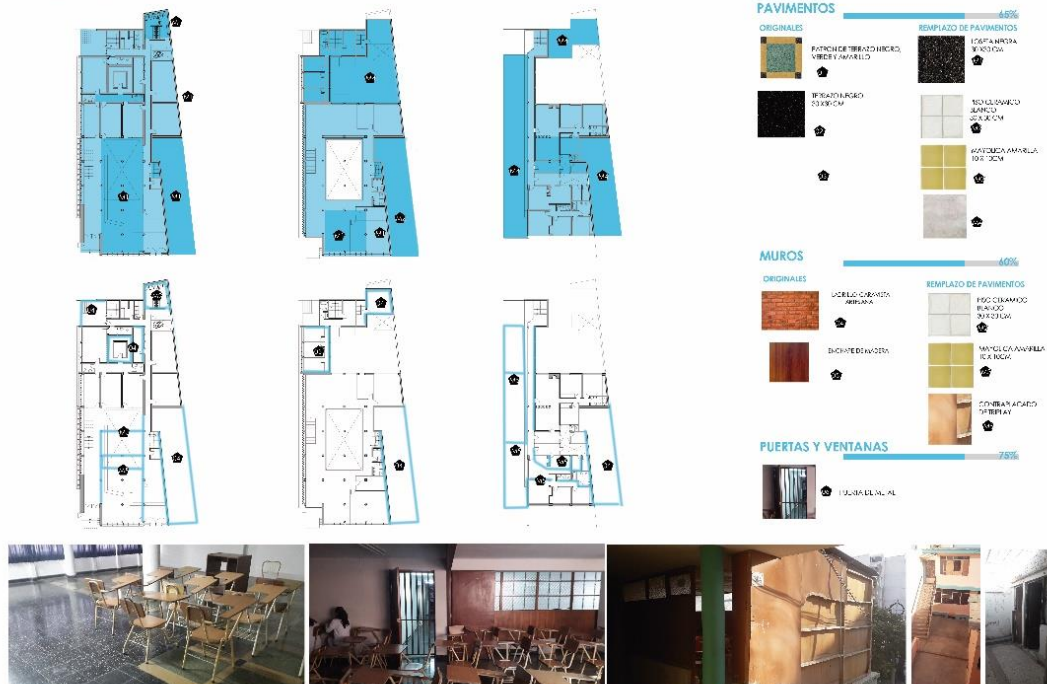
Figura 15: Deterioro de elementos de cerramiento exterior. Elaboración propia

A través de esta ficha de observación se busca registrar el porcentaje de deterioro de los elementos que conforman el cerramiento del edificio, ya sea por mantenimiento, alteración, comparando el estado original con el actual. Este reconocimiento tomará como indicadores: adecuación entre forma y entorno, elementos de interés, significación cultural.

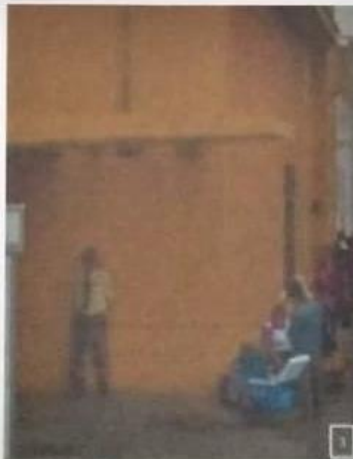
3.3 PRESENTA CONDICIONES DE ADECUADAS PARA EL USO ACTUAL. DESCRIBIR:
Muestra fisuras y deterioro en gradas al acceso principal

4.1 DESCRIBIR CONDICIONES DE CERRAMIENTOS:
En la fachada sur, se observa buen estado en la carpintería metálica del acceso principal

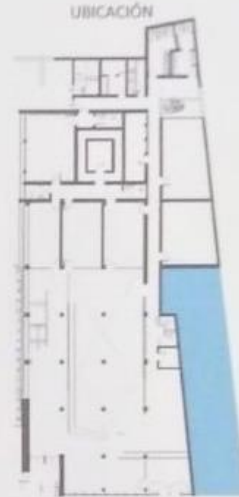
2.1 CONSERVA USO ORIGINAL: SI X NO
Secretaría y administración
2.2 DESCRIBIR SIGNOS DE MODIFICACIONES.:
Divisiones de muros para generar ambientes y ampliaciones de servicios
2.3 PRESENTA CONDICIONES ADECUADAS PARA EL USO ACTUAL. DESCRIBIR:
Deterioro en muros y pavimentos
Inadecuada iluminación y ventilación natural de los ambientes
Desgaste en el cerramiento exterior

4.1 DESCRIBIR CONDICIONES DE CERRAMIENTOS:
Descoloramiento en el cerramiento metálico, así como muestras de oxidación de material
Vidrios en deteriorados por falta de mantenimiento

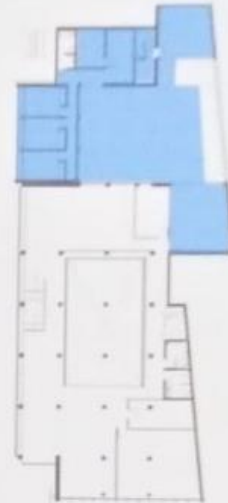
3.3 PRESENTA CONDICIONES DE ADECUADAS PARA EL USO ACTUAL. DESCRIBIR:
Deterioro en el piso cerámico
Desprendimiento del revestimiento de madera en muros

4.1 DESCRIBIR CONDICIONES DE CERRAMIENTOS:
Descoloramiento en el cerramiento metálico, así como muestras de oxidación de material
Vidrios en deteriorados por falta de mantenimiento

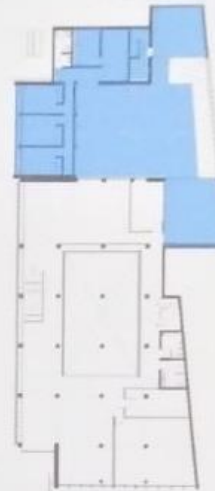
Deterioro en el piso cerámico
Desprendimiento del revestimiento de madera en muros

Descoloramiento en el cerramiento metálico, así como muestras de oxidación de material
Vidrios en deteriorados por falta de mantenimiento

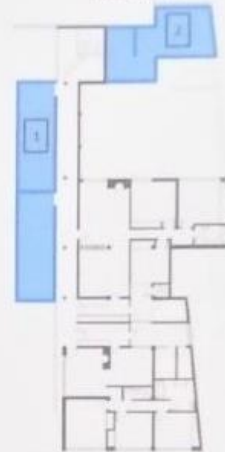
3.3 PRESENTA CONDICIONES DE ADECUADAS PARA EL USO ACTUAL. DESCRIBIR:
Deterioro del piso parquet en su totalidad, muros contra placados con signos de deformación y fisuras.
Cobertura de calamina desgastadas y deterioradas, sin mantenimiento alguno
Mala aplicación del falso cielo raso de nordex

4.1 DESCRIBIR CONDICIONES DE CERRAMIENTOS:
Muestra óxido y suciedad en carpintería metálica

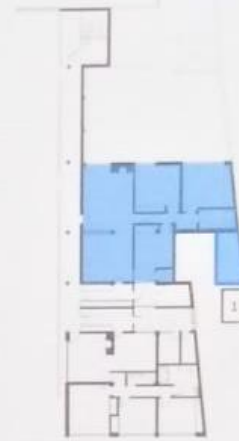
Deterioro total de acabado en pisos, concreto expuesto en pavimento
Muros de ladrillo expuesto y revestimientos deteriorados
Carpintería metálica y de madera en total deterioro y abandono

No existe cerramiento exterior

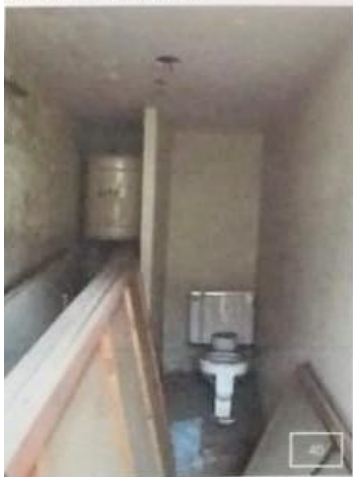
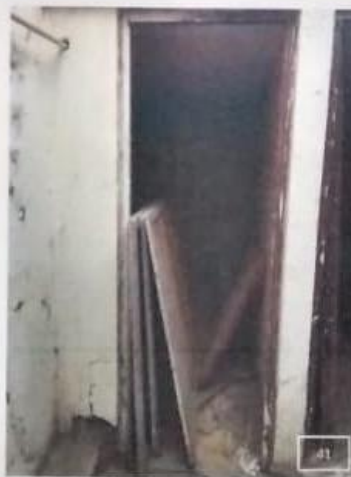
40. Vista del baño en estado de abandono con aparatos sanitarios malogrados
41. Carpintería de madera deteriorada

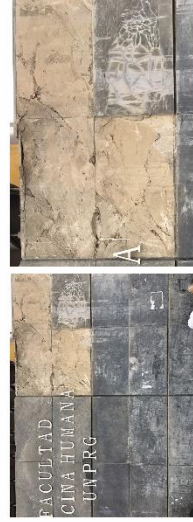
DETERIORO DEL CERRAMIENTO TIPO 06
PIACA UBICADA EN LADO OESTE DEL EX BANCO AGROPECUARIO PRESENTA UN DESCASCAMIENTO DE ENCHIME DE CONCRETO PRODUCTO DE LA EXPOSICIÓN A LA LUZ Y A LA CONTAMINACIÓN DEL ENTORNO. ESTO HA RESULTADO EN UN DESGASTO DEL PRODUCTO DEL SOL.

PORCENTAJE APROXIMADO (VISITA EN CAMPO)
50% DE 100%
