**UNIVERSIDAD CÉSAR VALLEJO**

**Diseño de pavimento con tecnología U-TCP a partir del ASTM D6433-  
20 en Calle Santa Rosa, Villa María del Triunfo 2020**

**TESIS PARA OBTENER EL TÍTULO PROFESIONAL DE:**

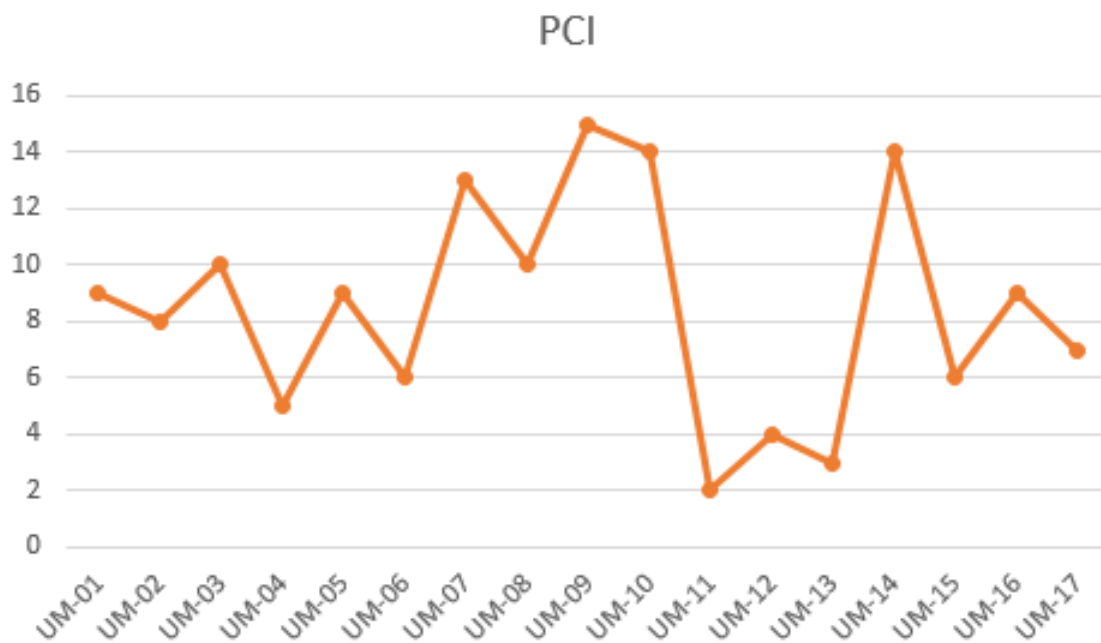
**Figura 125 :**  
*Perfil de PCI en la Calle Santa Rosa (UM-01 a UM-17)*

El pavimento se encuentra en la clasificación del rango 0 – 10 y 10 – 25 según la normativa ASTM D6433-20 o más conocida como metodología de PCI. Se presenta el perfil de los PCI obtenidos a lo largo de la calle Santa Rosa de la tabla 14 antes mencionada.

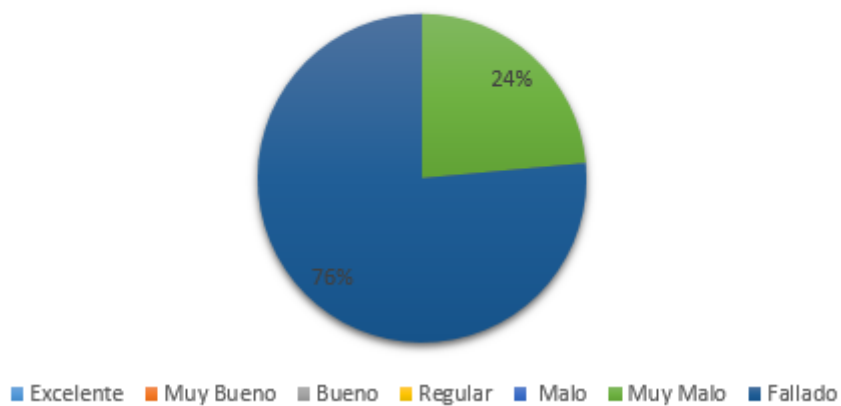
*Porcentaje de condición del pavimento flexible de la calle Santa Rosa distrito de Villa María del Triunfo*

En la figura se muestra el resumen de la condición del pavimento, se observa que el 24% está en la clasificación "Muy malo" y el 76% en la clasificación de "Fallado".
