**UNIVERSIDAD CÉSAR VALLEJO**

“Evaluación de patologías en estructuras de albañilería confinada, según Método Broto, en viviendas del Asentamiento Humano Inmaculada Concepción – Ate-2021”

**TESIS PARA OBTENER EL TÍTULO PROFESIONAL DE INGENIERO CIVIL**

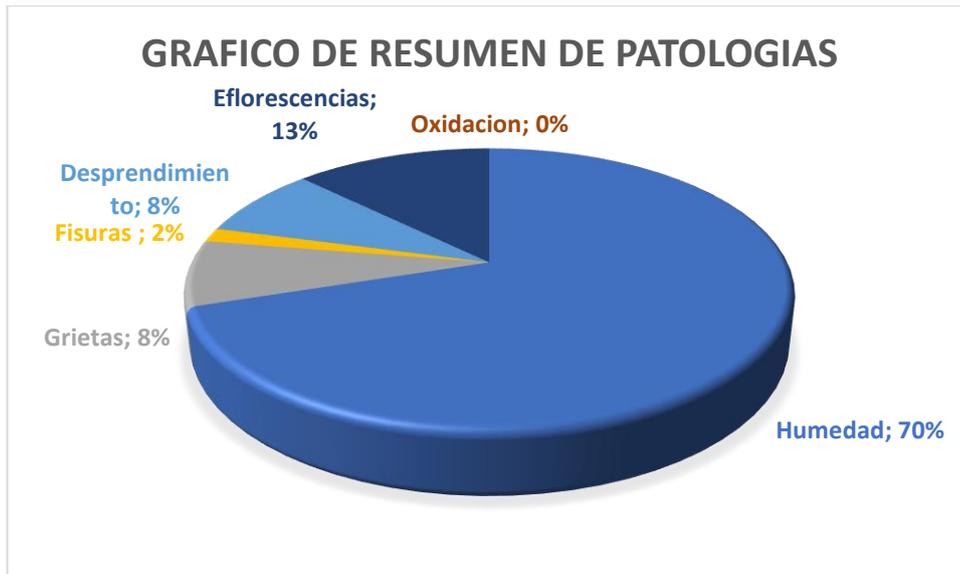
GRAFICO N°01. Gráfico del resumen de patologías de la muestra N° 01.

Se muestra que el 70% es de humedad, un 8% de grietas, un 2% de fisuras, 8% de desprendimiento, 13 de eflorescencias y 0% de oxidación.

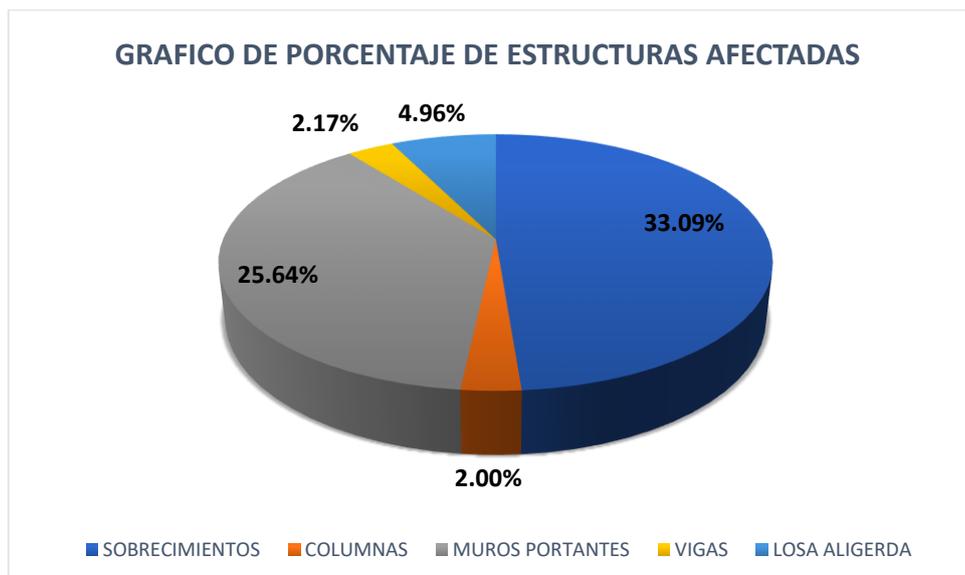
**GRAFICO N°02.** Gráfico del porcentaje de estructuras afectadas por patologías.

En el gráfico se muestra que el 33.09% corresponde a sobre cimientos afectados, un 25.64% corresponde a muros portantes, un 4.96% corresponde a la losa aligerada, 2.17% corresponde a vigas y un 2% corresponde a las columnas.

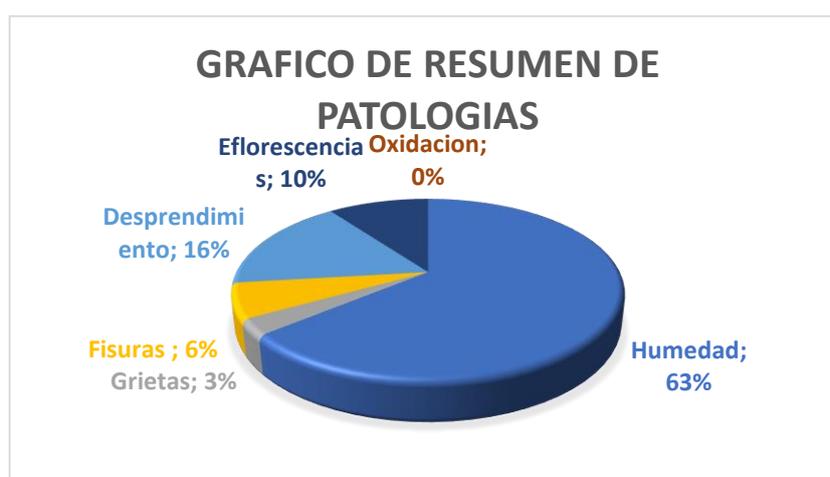
**GRAFICO N°04.** Gráfico del resumen de patologías de la muestra N° 02.

Se muestra que el 63% es de humedad, un 3% de grietas, un 6% de fisuras, 16% de desprendimiento, 10 de eflorescencias y 0% de oxidación.

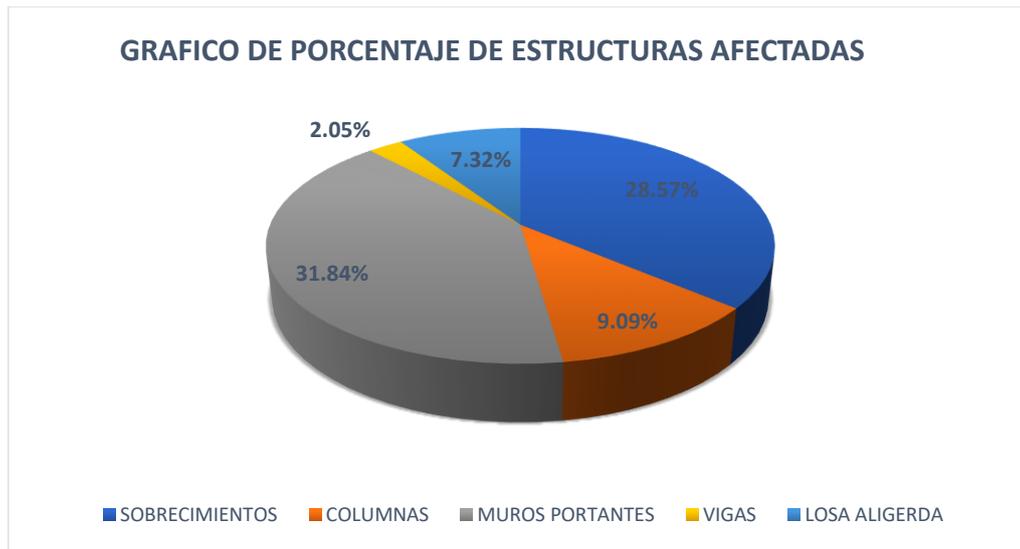
**GRAFICO N°05.** Gráfico del porcentaje de estructuras afectadas por patologías.

En el gráfico se muestra que el 28.57% corresponde a sobre cimientos afectados, un 31.84% corresponde a muros portantes, un 7.32% corresponde a la losa aligerada, 2.05% corresponde a vigas y un 9.09% corresponde a las columnas.

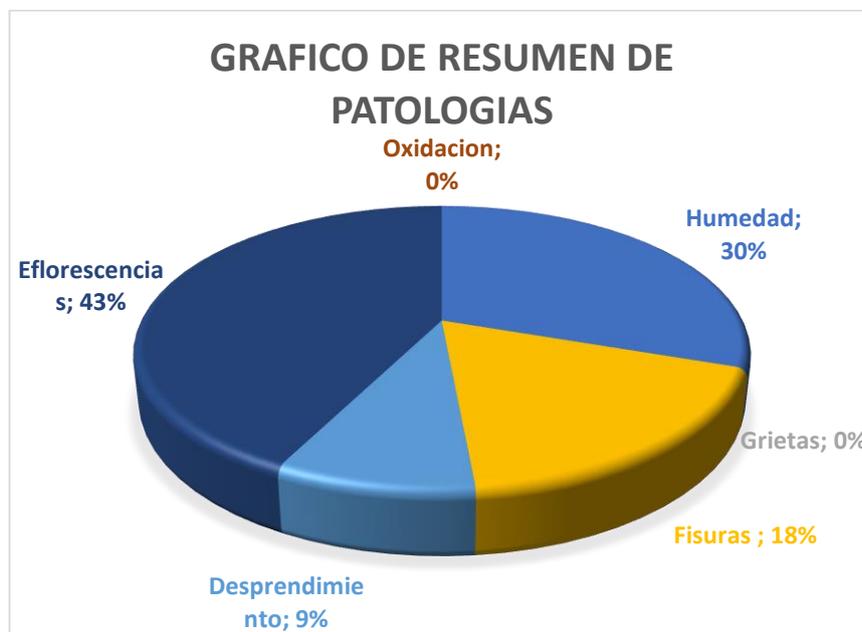
**GRAFICO N°07.** Gráfico del resumen de patologías de la muestra N° 03.

eflorescencias, un 10% de fisuras, 8% de desprendimiento, un 0% de grietas y 0% de oxidación.

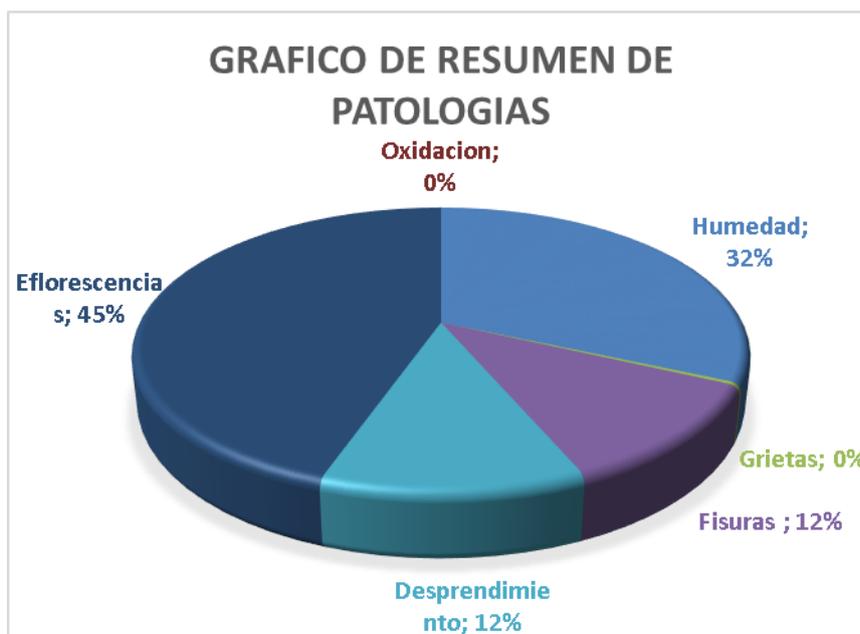
GRAFICO N°10. Gráfico del resumen de patologías de la muestra N° 04.

En el grafico se muestra que el 45% corresponde a eflorescencia, el 32% corresponde a humedad, el 12% corresponde a desprendimiento, el 12% corresponde a fisuras y 0% corresponde a oxidación y grietas.

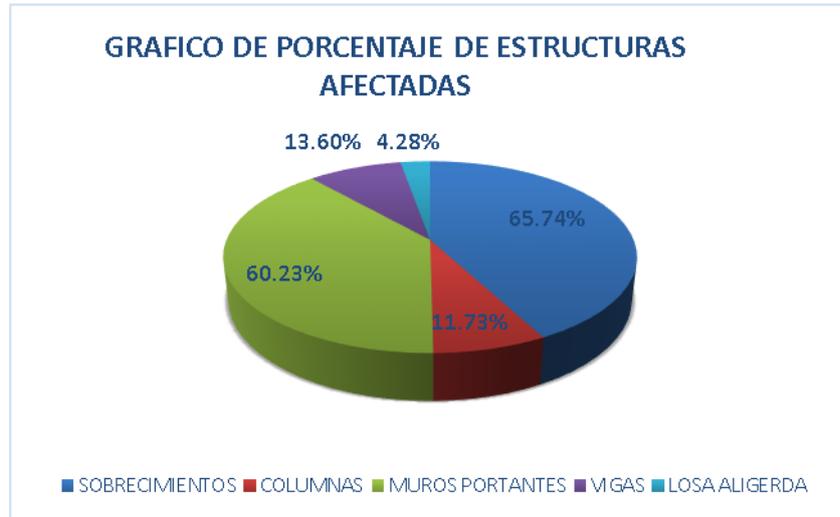
**GRAFICO N°11.** Gráfico del porcentaje de estructuras afectadas por patologías.

En el gráfico se muestra que el 65.74% corresponde a sobre cimientos afectados, un 60.23% corresponde a muros portantes, 13.6 % corresponde a vigas, un 11.73 % corresponde a la columnas y 4.28% corresponde a losa aligerada.

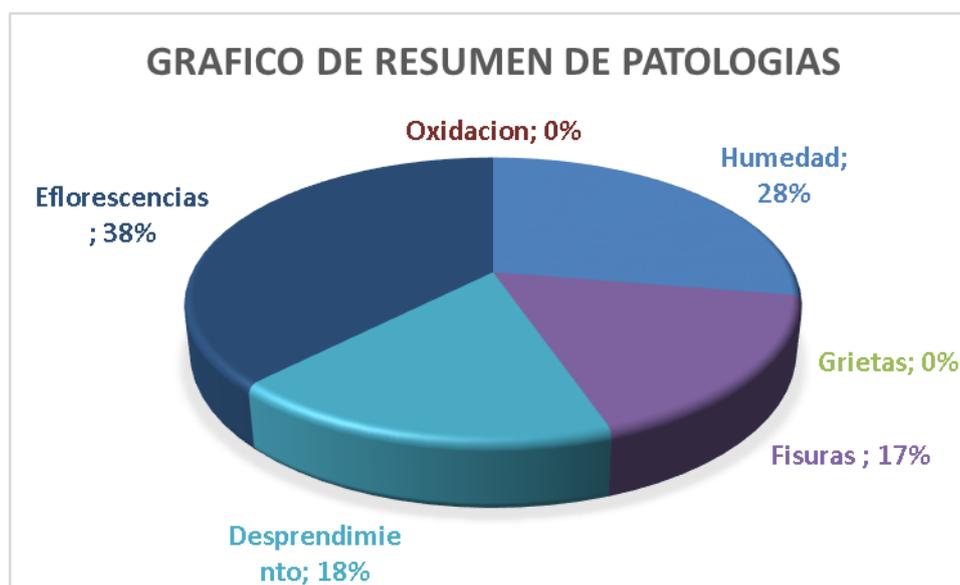
**GRAFICO N°13.** Gráfico del resumen de patologías de la muestra N° 05.

En el gráfico se muestra que el 38% corresponde a eflorescencia, el 28% corresponde a humedad, el 18% corresponde a desprendimiento, el 17% corresponde a fisuras y 0% corresponde a oxidación y grietas.

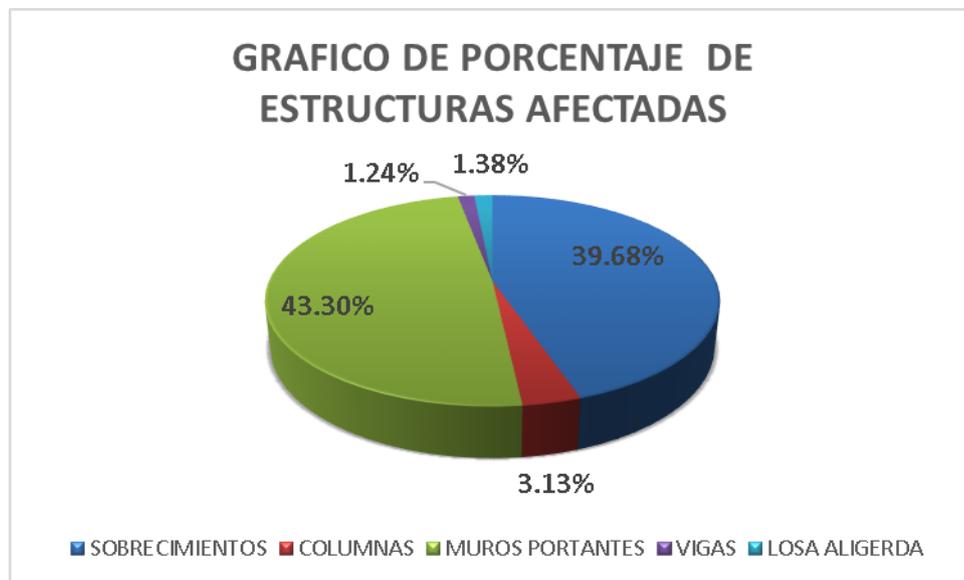
**GRAFICO N°14.** Gráfico del porcentaje de estructuras afectadas por patologías.

En el gráfico se muestra que el 39.68% corresponde a sobre cimientos afectados, un 43.30% corresponde a muros portantes, 1.24% corresponde a vigas, un 3.13 % corresponde a la columnas y 1.38% corresponde a losa aligerada.

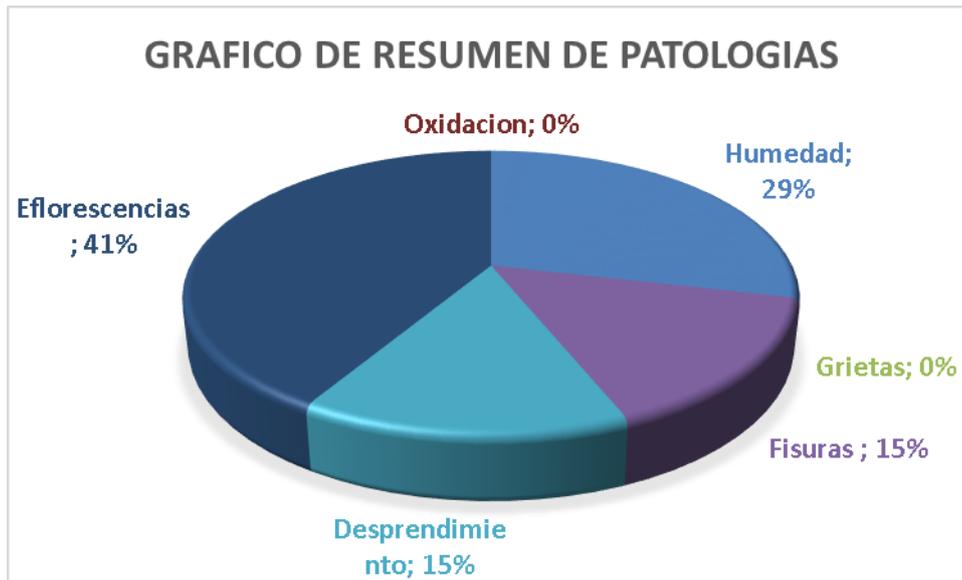
**GRAFICO N°16.** Gráfico del resumen de patologías de la muestra N° 06.

En el gráfico se muestra que el 41% corresponde a eflorescencia, el 29% corresponde a humedad, el 15% corresponde a desprendimiento, el 15% corresponde a fisuras y 0% corresponde a oxidación y grietas.

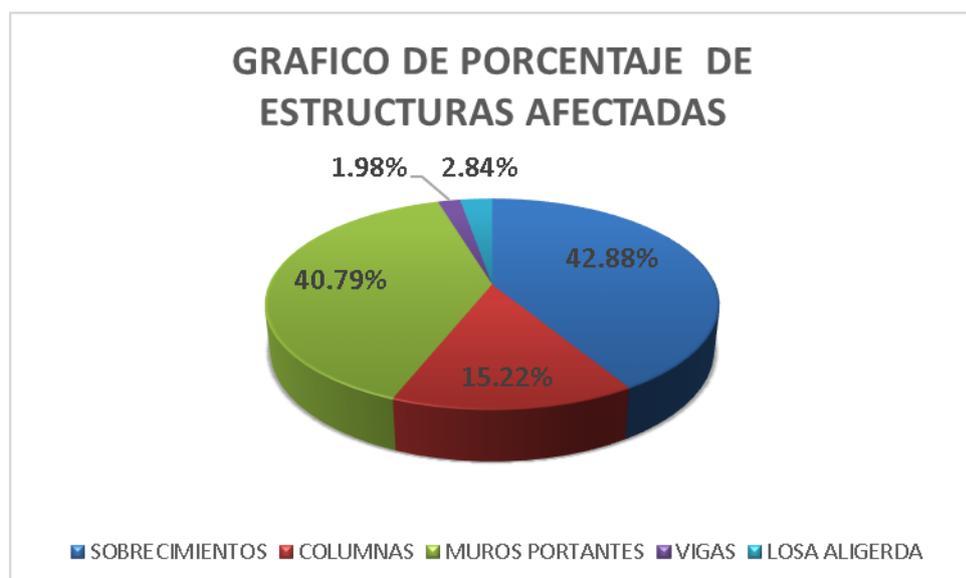
**GRAFICO N°17.** Gráfico del porcentaje de estructuras afectadas por patologías.

En el gráfico se muestra que el 42.88% corresponde a sobre cimientos afectados, un 40.79% corresponde a muros portantes, 1.98% corresponde a vigas, un 15.22 % corresponde a la columnas y 2.84% corresponde a losa aligerada.

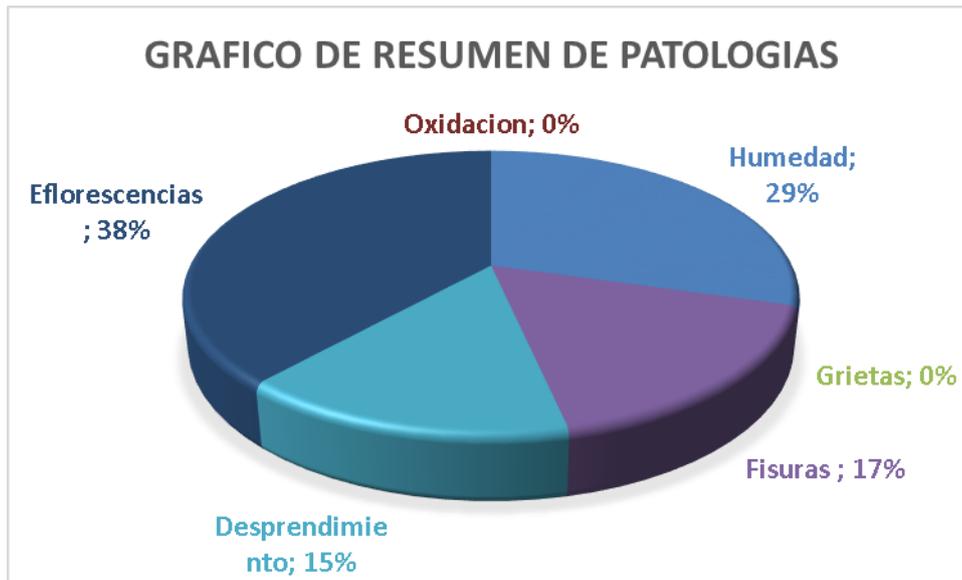
**GRAFICO N°19.** Gráfico del resumen de patologías de la muestra N° 07.

En el gráfico se muestra que el 38% corresponde a eflorescencia, el 29% corresponde a humedad, el 15% corresponde a desprendimiento, el 17% corresponde a fisuras y 0% corresponde a oxidación y grietas.

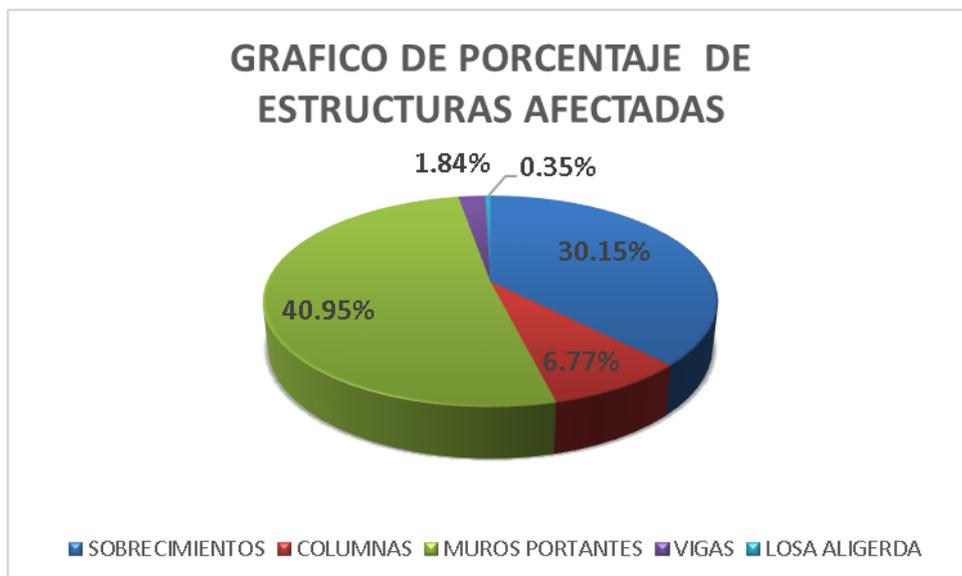
**GRAFICO N°20.** Gráfico del porcentaje de estructuras afectadas por patologías.

En el gráfico se muestra que el 30.15% corresponde a sobre cimientos afectados, un 40.95% corresponde a muros portantes, 1.84% corresponde a vigas, un 6.77 % corresponde a la columnas y 0.35% corresponde a losa aligerada.

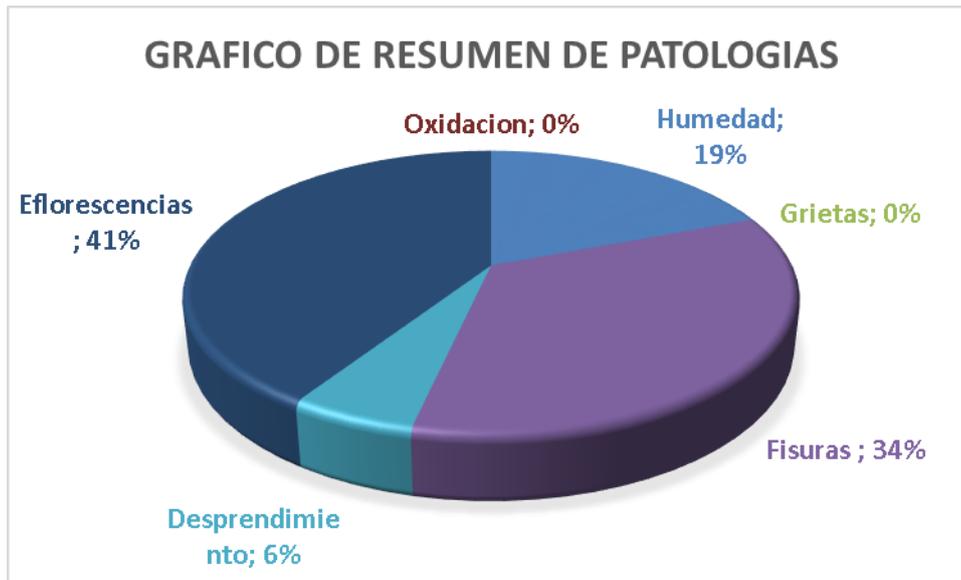
**GRAFICO N°22.** Gráfico del resumen de patologías de la muestra N° 08.

En el gráfico se muestra que el 41% corresponde a eflorescencia, el 19% corresponde a humedad, el 6% corresponde a desprendimiento, el 34% corresponde a fisuras y 0% corresponde a oxidación y grietas.

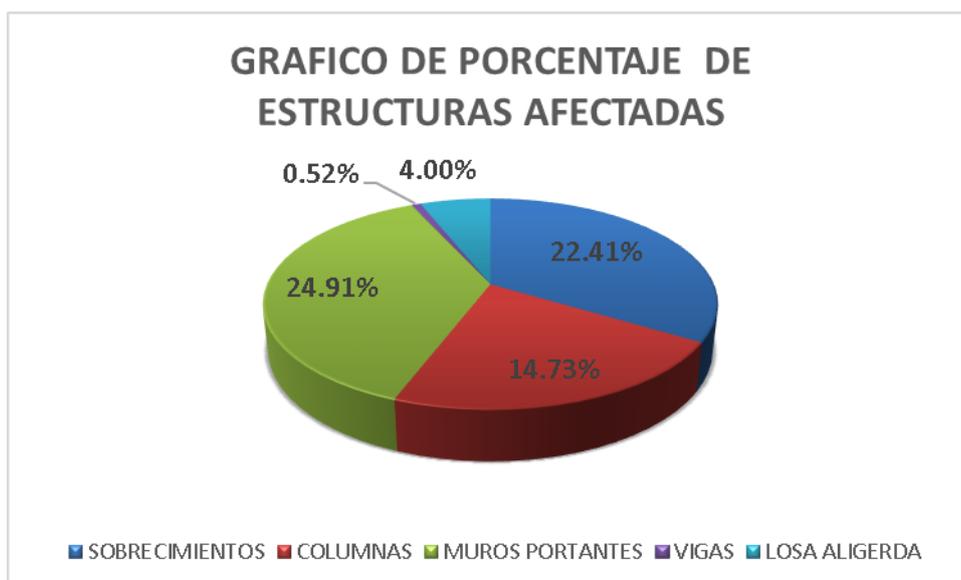
**GRAFICO N°23.** Gráfico del porcentaje de estructuras afectadas por patologías.

En el gráfico se muestra que el 22.41% corresponde a sobre cimientos afectados, un 24.91% corresponde a muros portantes, 0.52% corresponde a vigas, un 14.73 % corresponde a la columnas y 4% corresponde a losa aligerada.

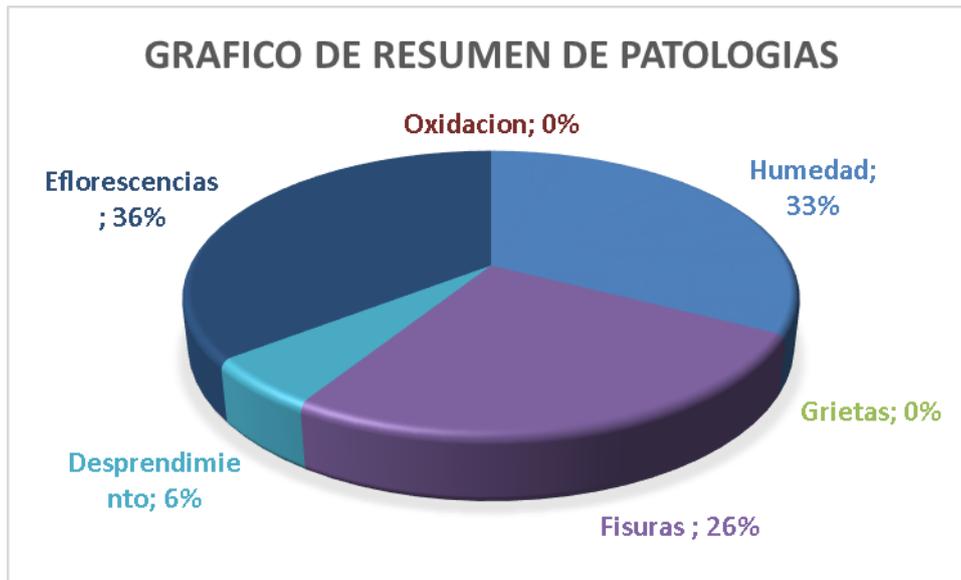
**GRAFICO N°25.** Gráfico del resumen de patologías de la muestra N° 08.

En el gráfico se muestra que el 36% corresponde a eflorescencia, el 33% corresponde a humedad, el 6% corresponde a desprendimiento, el 26% corresponde a fisuras y 0% corresponde a oxidación y grietas.

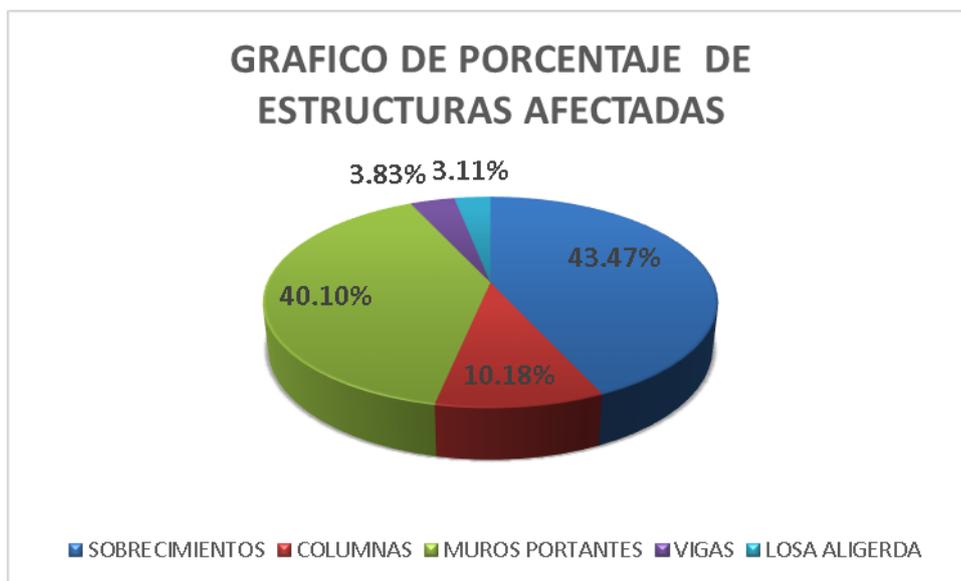
**GRAFICO N°26.** Gráfico del porcentaje de estructuras afectadas por patologías.

En el gráfico se muestra que el 43.47% corresponde a sobre cimientos afectados, un 40.10% corresponde a muros portantes, 3.83% corresponde a vigas, un 10.18 % corresponde a la columnas y 3.11% corresponde a losa aligerada.

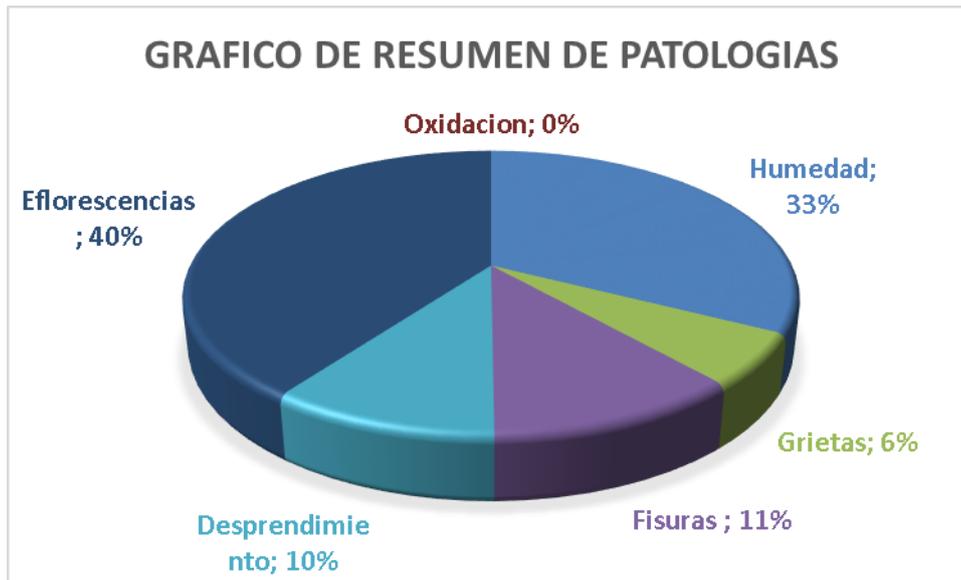
**GRAFICO N°28.** Gráfico del resumen de patologías de la muestra N° 10.

En el gráfico se muestra que el 40% corresponde a eflorescencia, el 33% corresponde a humedad, el 10% corresponde a desprendimiento, el 11% corresponde a fisuras, el 6% corresponde a grietas y 0% corresponde a oxidación.

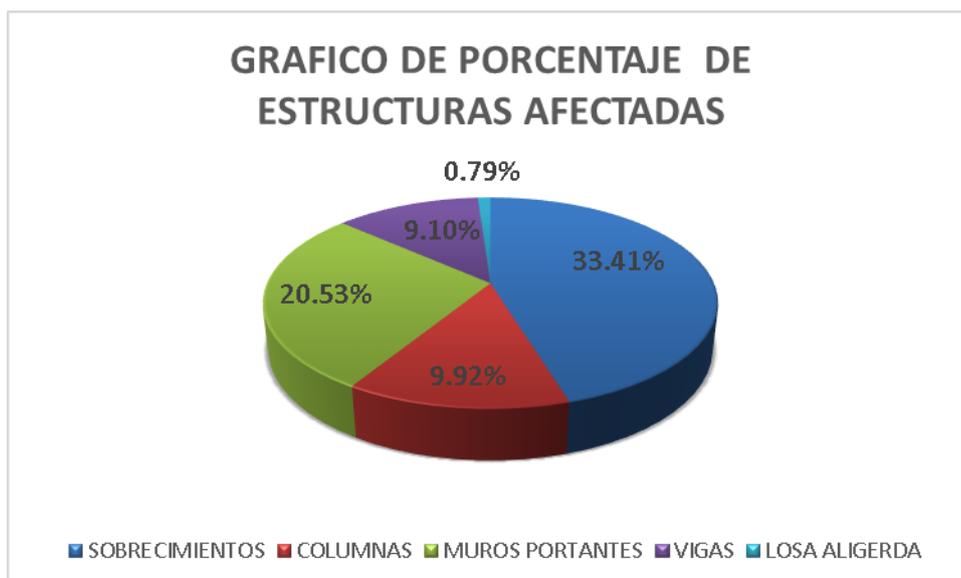
**GRAFICO N°29.** Gráfico del porcentaje de estructuras afectadas por patologías.

En el gráfico se muestra que el 33.41% corresponde a sobre cimientos afectados, un 20.53% corresponde a muros portantes, 9.10% corresponde a vigas, un 9.92% corresponde a la columnas y 0.79% corresponde a losa aligerada.

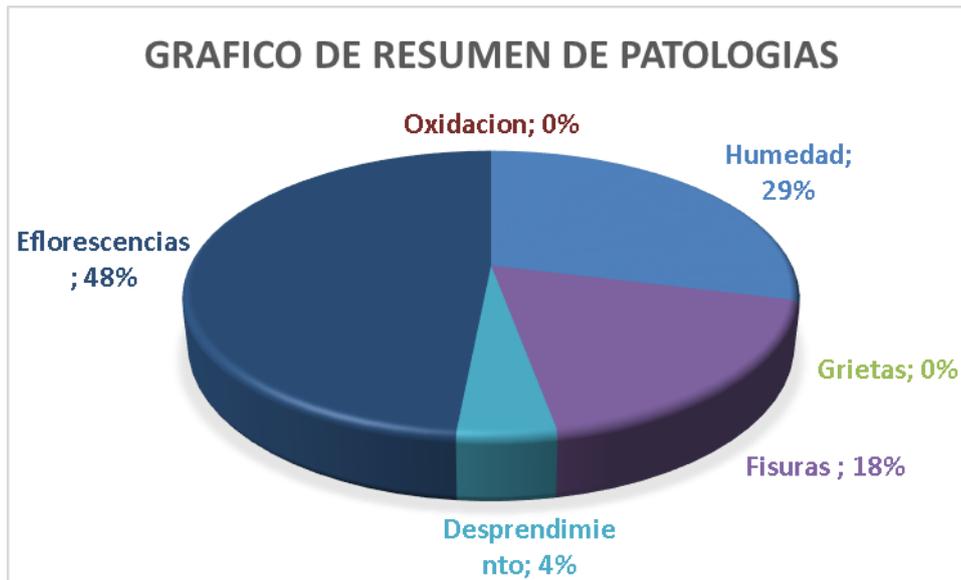
**GRAFICO N°31.** Gráfico del resumen de patologías de la muestra N° 11.

En el gráfico se muestra que el 48% corresponde a eflorescencia, el 29% corresponde a humedad, el 4% corresponde a desprendimiento, el 18% corresponde a fisuras y 0% corresponde a oxidación y grietas.

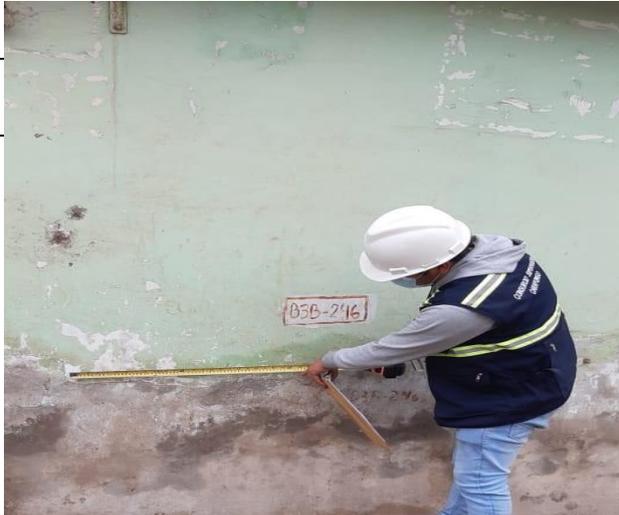
En la imagen se observa humedad en el sobrecimiento y fisuras de 2mm de ancho con 1.20m de largo

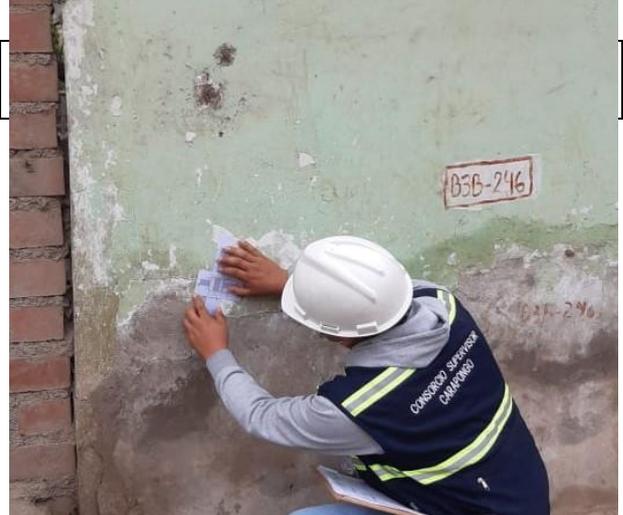
En la imagen se toma datos de las dimensiones de la fisura encontrada ancho=2.00mm

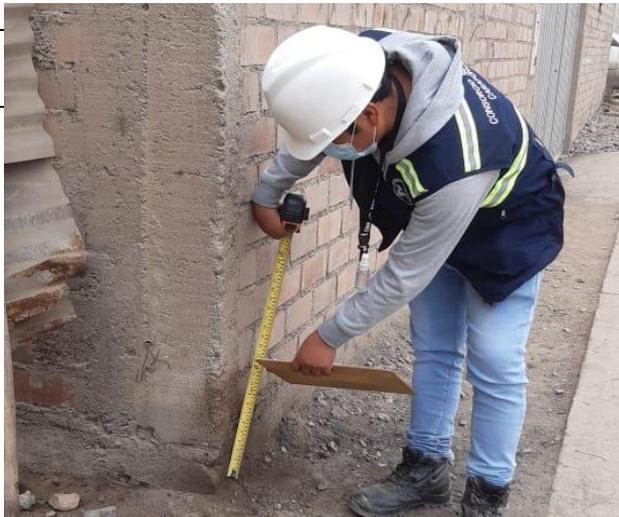
En la imagen se observa Humedad en la columna

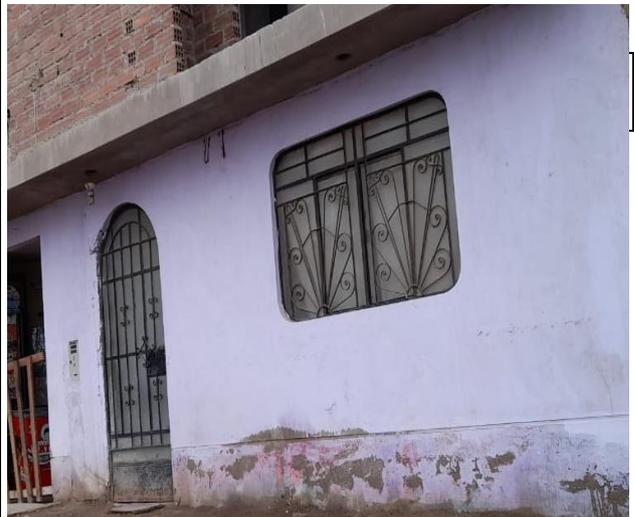
En la imagen se observa Humedad en el sobrecimiento asimismo presencia de eflorasencias.

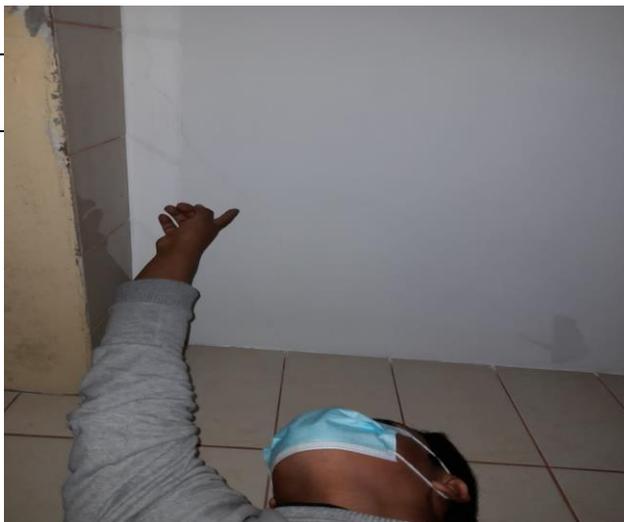
En la imagen se observa fisuras de 0.5mm de ancho en la losa aligerada.

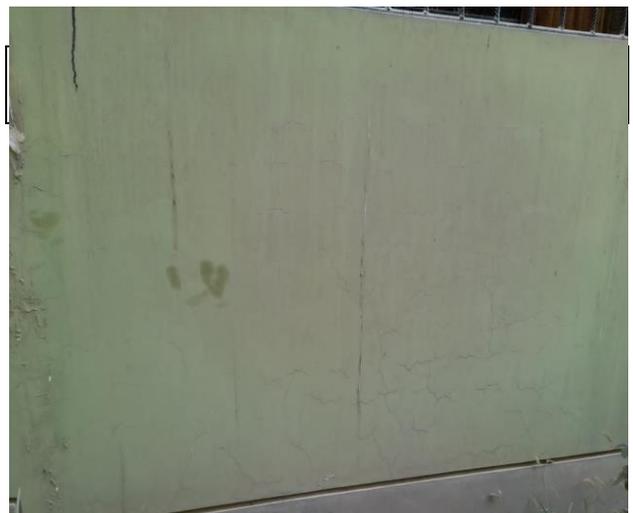
En la imagen se observa fisuras de 0.03mm, producto de la contracción por calor en el revestimiento.

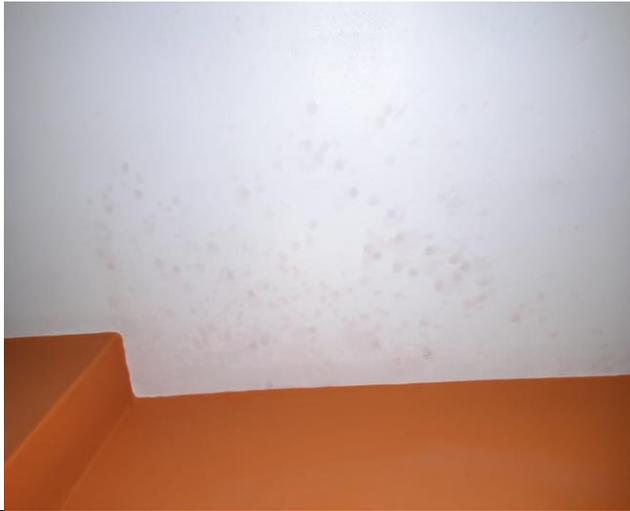
En la imagen se observa manchas de Humedad en la losa aligerada.

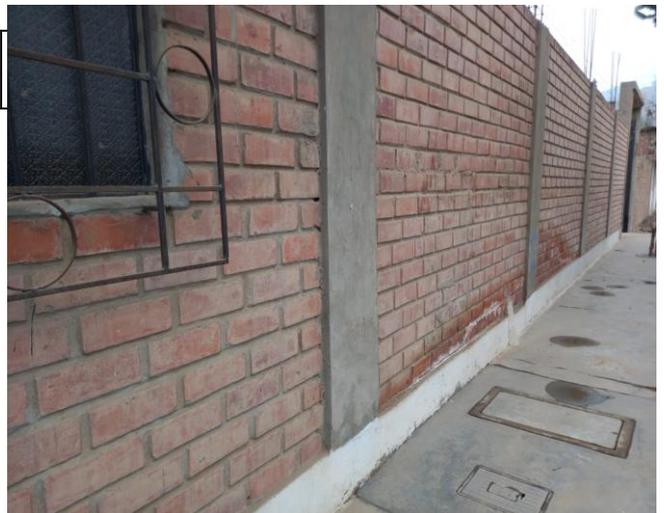
En la imagen se observa Humedad en el sobrecimiento y muros con presencia de eflorescencias.
