UNIVERSIDAD CÉSAR VALLEJO

“Evaluación de vulnerabilidad sísmica y propuesta de reforzamiento
estructural de las viviendas autoconstruidas en el asentamiento
humano Nuevo Progreso, Ventanilla, Lima”

**TESIS PARA OBTENER EL TÍTULO PROFESIONAL DE :
INGENIERO CIVIL**

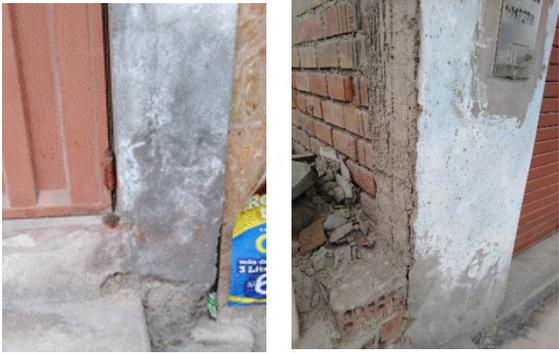
Figura 11. Ficha de campo de la vivienda Mz,D Lot.24.

LOSA (diafragma) (A) Losa masiza ($e=0.10-0.20m$), conexión eficaz (B) Losa ligera ($e>0.20m$) conexión eficaz (C) Losa aligerada ($e<0.20$) conexión regular (D) Losa aligerada ($e<0.20$) conexión pésima	MURO: espesor=..... <u>0.15</u>m Long. muros resistentes en "X":..... <u>4.30</u>m Long. muros resistentes en "Y":..... <u>14.00</u>m Dist. máx. muro transversal:..... <u>3.50</u>m Peso específico del muro:..... <u>1850</u> Kg/m ³												
CUBIERTA (A) Cubierta estable, apoyado en vigas de concreto (B) Cubierta estable, parcialmente con vigas de amarre (C) Cubierta inestable, provista viga de amarre (eternit) (D) Cubierta inestable, sin viga amarre (teja de barro)	ELEMENTOS NO ESTRUCTURALES (A) Sin cornisas y parapetos, Contaque de agua pequeña (B) Sin cornisa bien conectada a la pared (C) De pequeña dimensión mal vilculo a la pared (D) Cualquier otro tipo de cobertura mal vinculado												
ESTADO DE CONSERVACIÓN: (A) Muy buenas condiciones sin fisuras (B) Presentas fisuras leves en toda la estructura (C) Fisuras de 2 a 3mm, conservación mediocre (D) Fisuras mayor de 3mm.	IV.- INFORMACIÓN COMPLEMENTARIA

<table><tr> <td><input type="checkbox"/> Vivienda sobre relleno</td> <td><input type="checkbox"/> Precencia de cangrejeras</td> <td><input type="checkbox"/> Armadura expuesta</td> </tr></table>

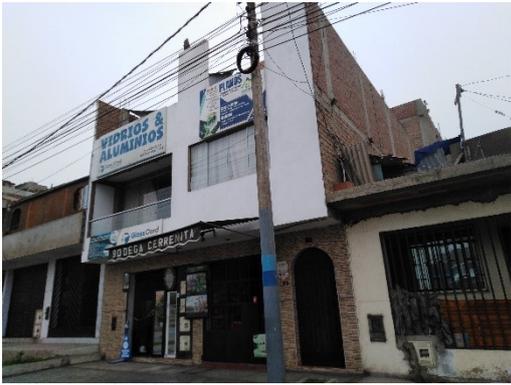
Figura 13. Ficha de campo de la vivienda Mz.Z Lot.12.

LOSA (diafragma) <input type="radio"/> (A) Losa masiza ($e=0.10-0.20m$), conexión eficaz <input type="radio"/> (B) Losa ligera ($e>0.20m$) conexión eficaz <input checked="" type="radio"/> (C) Losa aligerada ($e<0.20$) conexión regular <input type="radio"/> (D) Losa aligerada ($e<0.20$) conexión pésima	MURO: espesor=... <u>0.15</u> ...m Long. muros resistentes en "X": ... <u>48.0</u> ...m Long. muros resistentes en "Y": ... <u>90.0</u> ...m Dist. máx. muro transversal: ... <u>4.50m</u> ...m Peso específico del muro: ... <u>1850</u> ... Kg/m ³												
CUBIERTA <input type="radio"/> (A) Cubierta estable, apoyado en vigas de concreto <input type="radio"/> (B) Cubierta estable, parcialmente con vigas de amarre <input type="radio"/> (C) Cubierta inestable, provista viga de amarre (eternit) <input checked="" type="radio"/> (D) Cubierta inestable, sin viga amarre (teja de barro)	ELEMENTOS NO ESTRUCTURALES <input type="radio"/> (A) Sin cornisas y parapetos, Contaque de agua pequeña <input type="radio"/> (B) Sin cornisa bien conectada a la pared <input type="radio"/> (C) De pequeña dimensión mal vículo a la pared <input checked="" type="radio"/> (D) Cualquier otro tipo de cobertura mal vinculado												
ESTADO DE CONSERVACIÓN: <input checked="" type="radio"/> (A) Muy buenas condiciones sin fisuras <input type="radio"/> (B) Presentas fisuras leves en toda la estructura <input type="radio"/> (C) Fisuras de 2 a 3mm, conservación mediocre <input type="radio"/> (D) Fisuras mayor de 3mm.	IV.- INFORMACIÓN COMPLEMENTARIA

<table><tr> <td><input type="checkbox"/> Vivienda sobre relleno</td> <td><input type="checkbox"/> Precencia de cangrejeras</td> <td><input type="checkbox"/> Armadura expuesta</td> </tr></table>

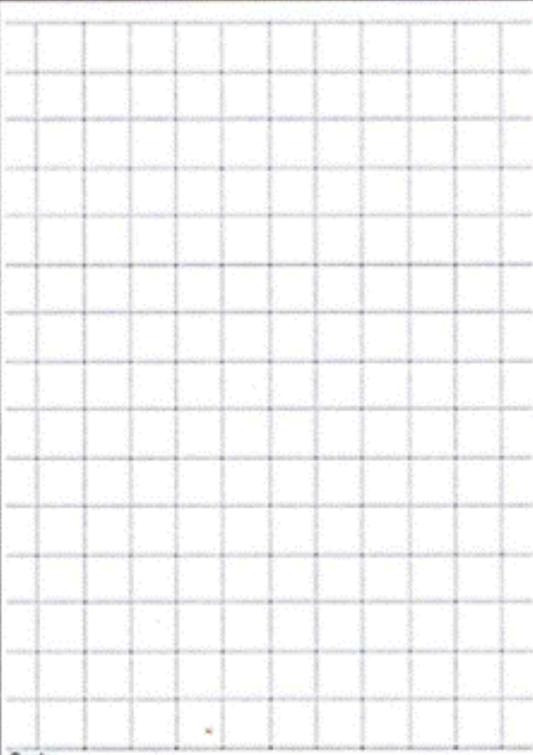
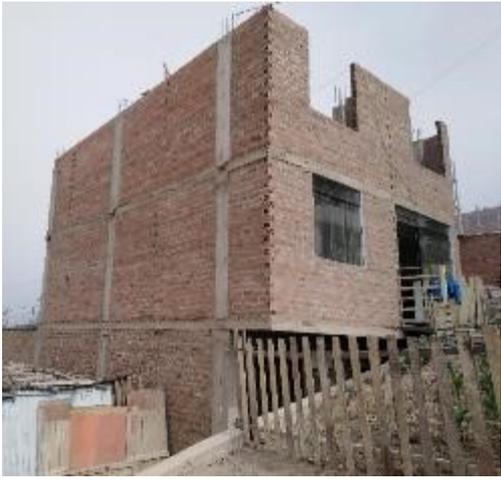
Address: <u>H2 B2 Lot. 3</u> Zip: <u>20</u> Other Identifiers: <u>Ventombo - AH. Nuevo Progreso</u> No. Stories: <u>03</u> Year Built: <u>2013</u> Screener: _____ Date: _____ Total Floor Area (sq. ft.): <u>145.0m²</u> Building Name: _____ Use: <u>comercio - vivienda</u>

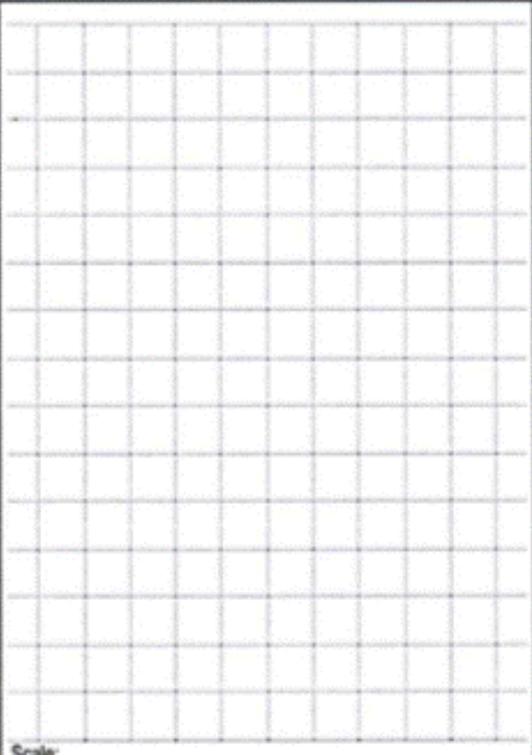
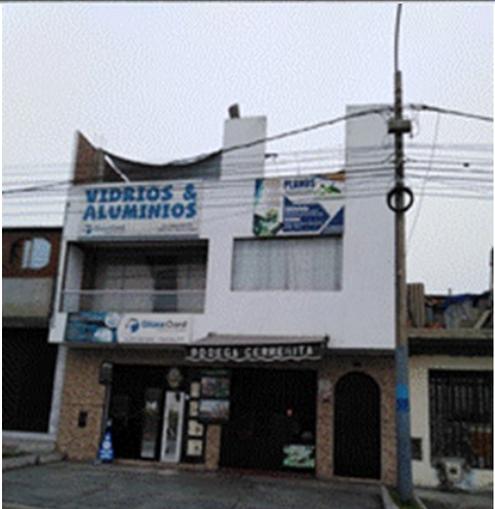
<p>Address: <u>H7. 2 lot 12 - Cordero</u></p> <p>Zip: <u>50</u></p> <p>Other Identifiers: <u>Urb. N. de Av. Nueva Progreso</u></p> <p>No. Stories: <u>03</u> Year Built: <u>2005</u></p> <p>Screener: _____ Date: _____</p> <p>Total Floor Area (sq. ft.): <u>120.0 at</u></p> <p>Building Name: _____</p> <p>Use: <u>Comercio - vivienda</u></p>

Scale: _____															
OCCUPANCY	SOIL	TYPE	FALLING HAZARDS												
<input checked="" type="checkbox"/> Assembly <input checked="" type="checkbox"/> Commercial <input type="checkbox"/> Enter-Services <input type="checkbox"/> Govt <input type="checkbox"/> Historic <input type="checkbox"/> Industrial <input type="checkbox"/> Office <input type="checkbox"/> Residential <input type="checkbox"/> School	Number of Persons: <input type="checkbox"/> 0-10 <input checked="" type="checkbox"/> 11-100 <input type="checkbox"/> 101-1000 <input type="checkbox"/> 1000+	<input type="checkbox"/> A Hard Rock <input type="checkbox"/> B Avg. Rock <input checked="" type="checkbox"/> C Dense Soil <input type="checkbox"/> D Stiff Soil <input type="checkbox"/> E Soft Soil <input type="checkbox"/> F Poor Soil	<input type="checkbox"/> Unreinforced Chimneys <input type="checkbox"/> Parapets <input type="checkbox"/> Cladding <input type="checkbox"/> Other: _____

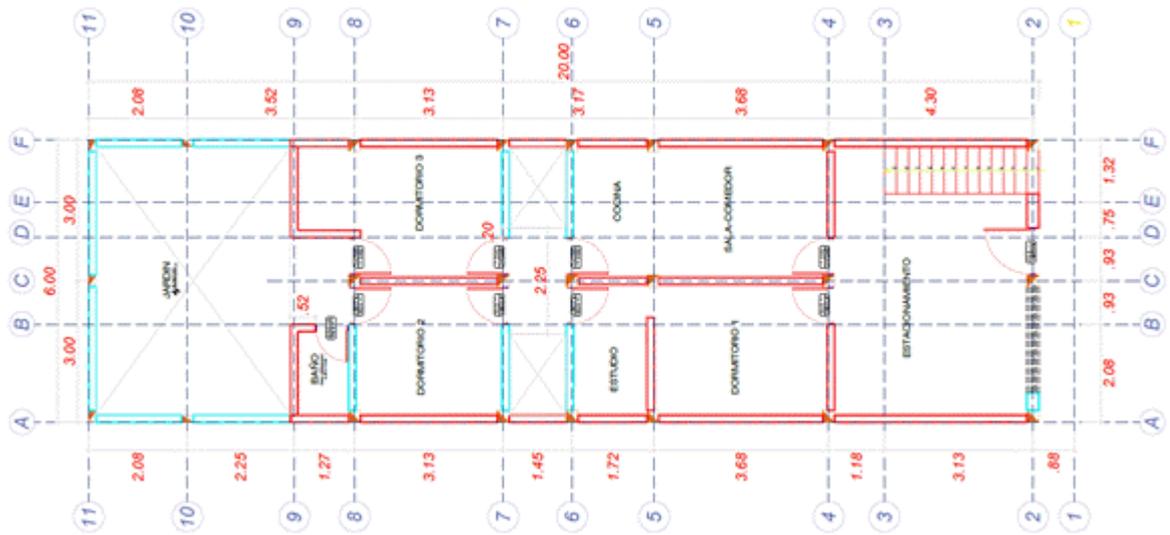
Figura 36. Plano en planta de la vivienda muestra N°01

Al realizar el modelamiento y verificar las fallas por corte se pudo evidenciar en la vivienda de la Mz.D, Lote.24 que la viga ubicada en el eje C-C y entre los ejes 2 y 3 del primer y segundo piso con medidas de 25 x20 cm requieren ser reforzadas bajo un análisis más detallado de reforzamiento.

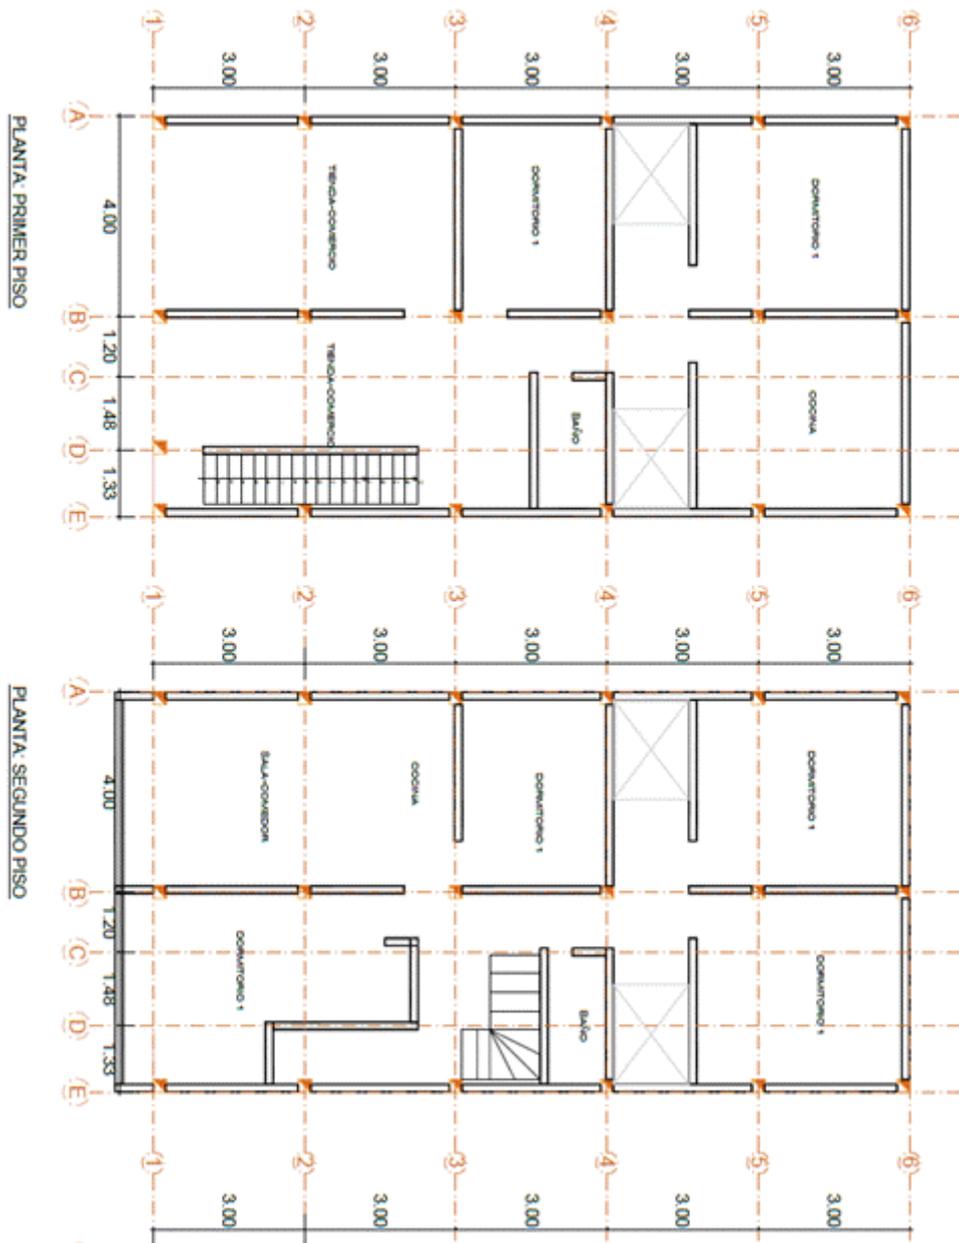
Figura 39. Plano en planta de la vivienda muestraN°02.

Al realizar el modelamiento y verificación se pudo evidenciar en la vivienda de la Mz.Z, Lote.12 que la columna ubicada en la intersección de eje D-D y 4-4 con dimensiones de 0.25x0.35m falla por corte y esta no es más rígida que la viga según la Norma E.060, para lo cual se recomienda incrementar su sección a 0.50x0.45 por el método de encamisado.

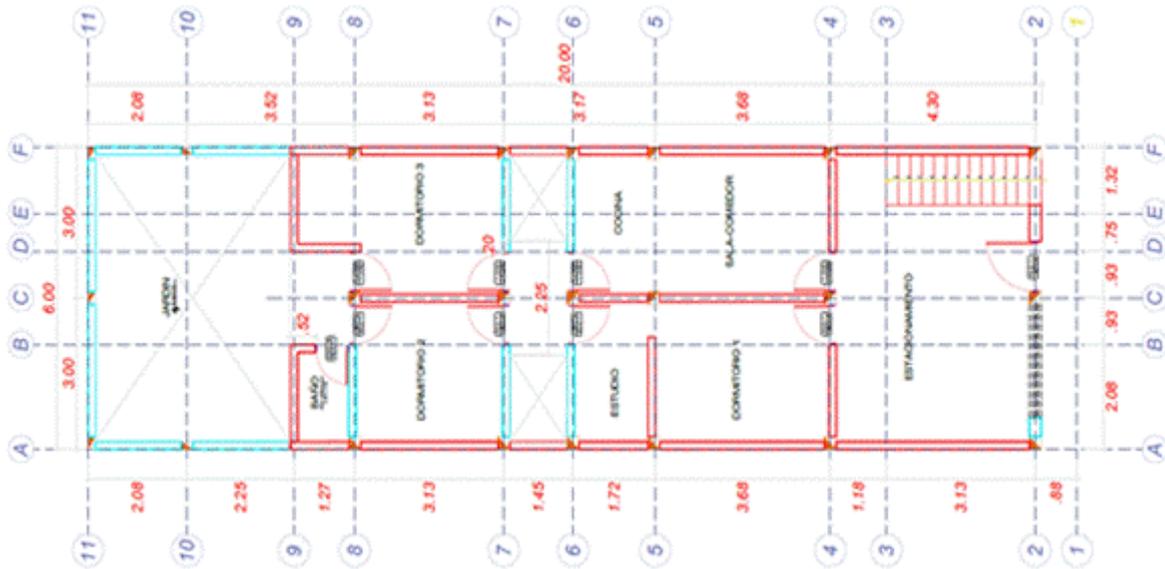
Fig. 02 Plano de primer nivel

- Al realizar el modelamiento y verificar las fallas por corte se pudo evidenciar en la vivienda de la Mz.D, Lote.24 que la viga ubicada en el eje C-C y entre los ejes 2 y 3 del primer y segundo piso con medidas de 25 x20 cm requieren ser reforzadas bajo un análisis más detallado de reforzamiento.

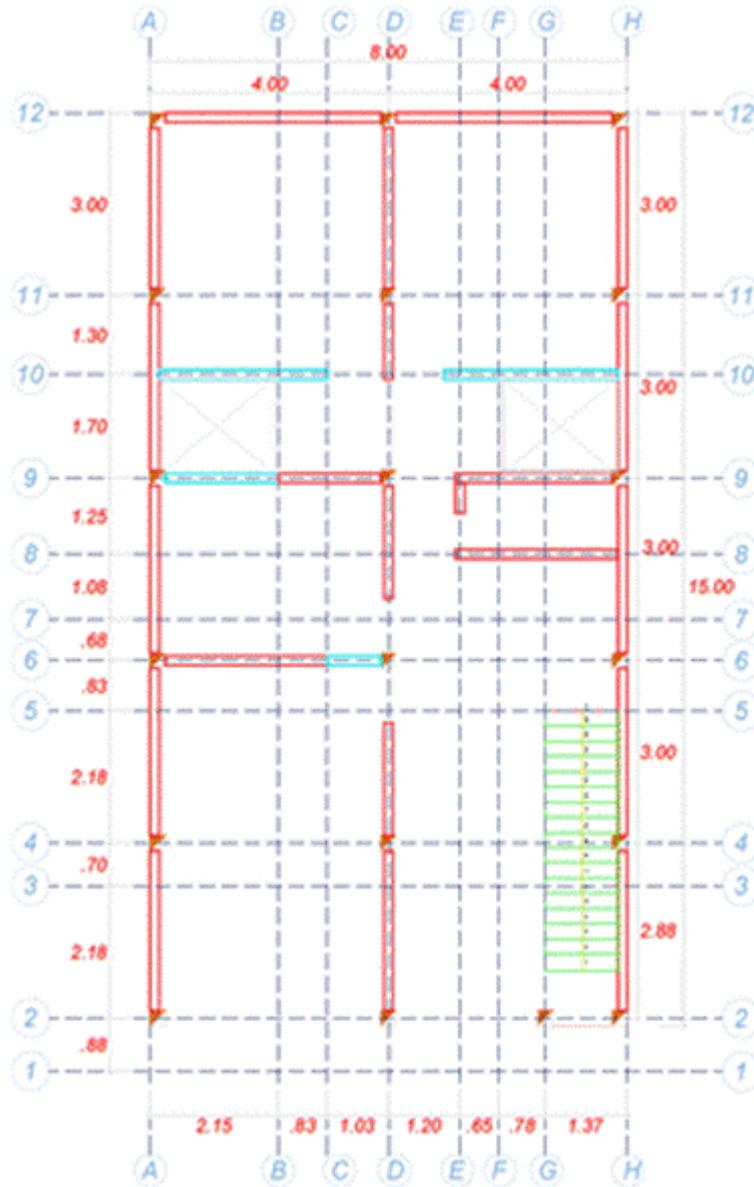
Fig. 04 Plano del primer nivel

- Al realizar el modelamiento y verificación pudo evidenciar en la vivienda de la Mz.Z, Lote.12 que la columna ubicada en la intersección de eje D-D y 4-4 con dimensiones de 0.25x0.35m falla por corte y esta no es más rígida que la viga según la Norma E.060, para lo cual se recomienda incrementar su sección a 0.53x0.45 por el método de encamisado.
- De la misma manera de puede observar que la viga chata en el eje 4-4 del primer nivel no cumple lo requerido en la Norma E.060 de continuidad, transmisión de carga y rigidez, para lo cual se recomienda colocar una columna metálica sobre el borde entre los ejes G-G y 4-4.
