UNIVERSIDAD CÉSAR VALLEJO

ESCUELA PROFESIONAL DE INGENIERÍA CIVIL

“Análisis de Vulnerabilidad por Inundaciones fluviales en Viviendas Autoconstruidas en Junta Vecinal Barrio Unido, Padre Abad - Ucayali”

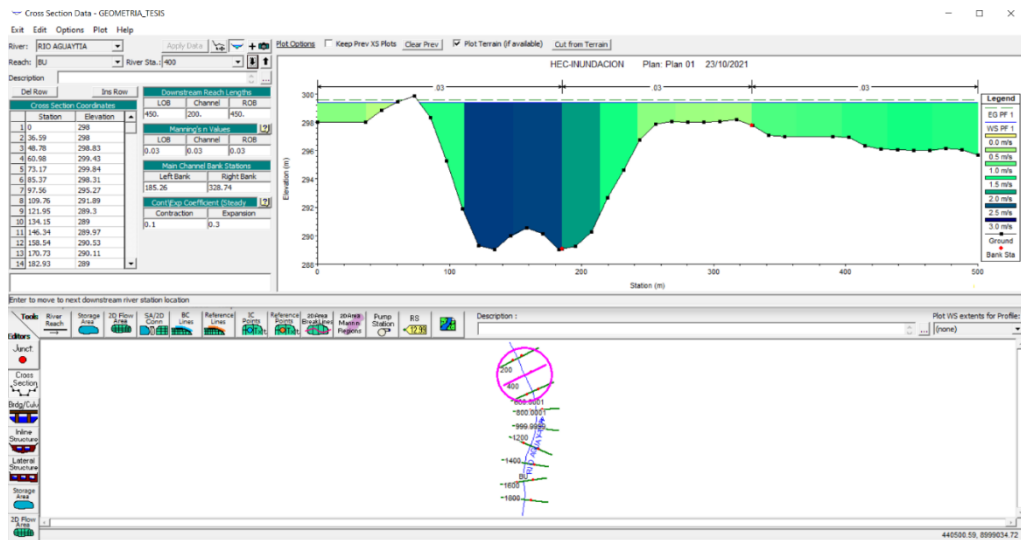
Figura 8. Sección Transversal con un caudal de tiempo de retorno de 10 años.

Resultado de los puntos mas vulnerabilidad por la inundacion con un caudal max. de 3525 m3/s:

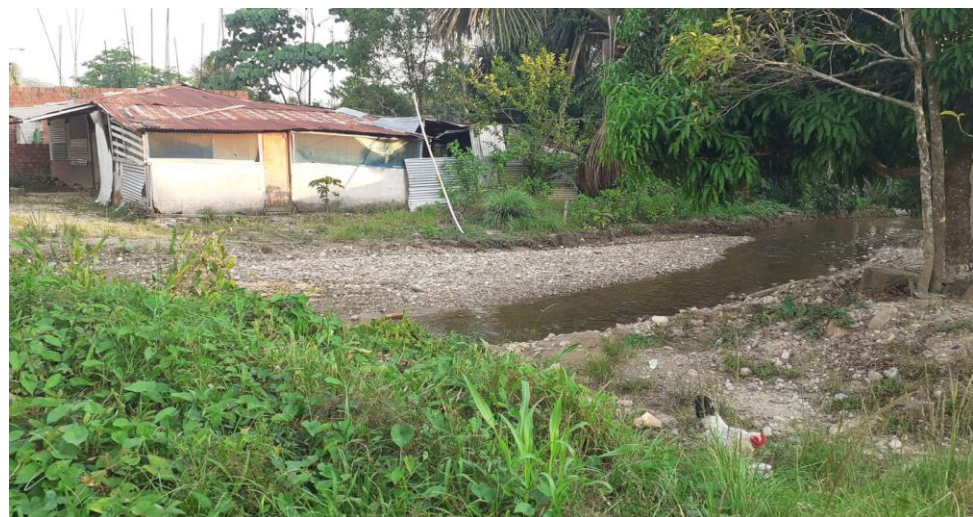
Figura 17. Quebrada aledaña al Rio Aguaytía

Figura 16. Vivienda de Madera en Deterioro
