UNIVERSIDAD CÉSAR VALLEJO

“Evaluación del pavimento flexible utilizando los métodos VIZIR y PCI
en la Prolongación José de Lama - Sullana - Piura 2021”

**TESIS PARA OBTENER EL TÍTULO PROFESIONAL DE:
INGENIERO CIVIL**

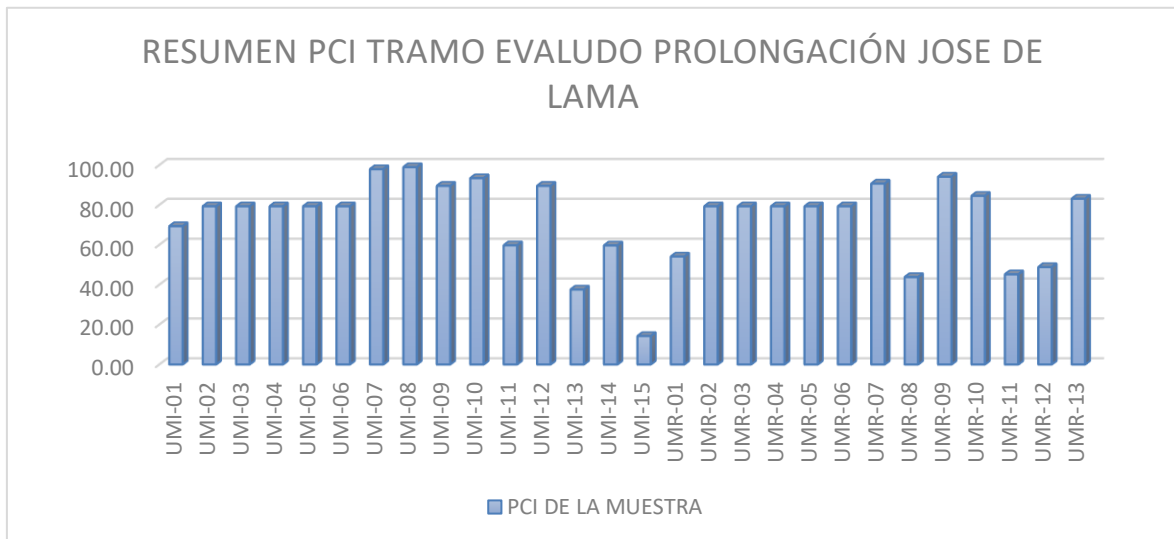
Gráfico N° 1: Resumen de PCI por cada tipo de muestra

De los tramos evaluados se obtuvieron distintas unidades de muestreo de los cuales podemos observar que desde la UM-01 hasta la UM-13 el promedio de valor PCI es de un aproximado de 75, cabe recalca que durante la evaluación de del pavimento encontramos muchas fallas repetitivas, pero con un nivel de severidad diferente.

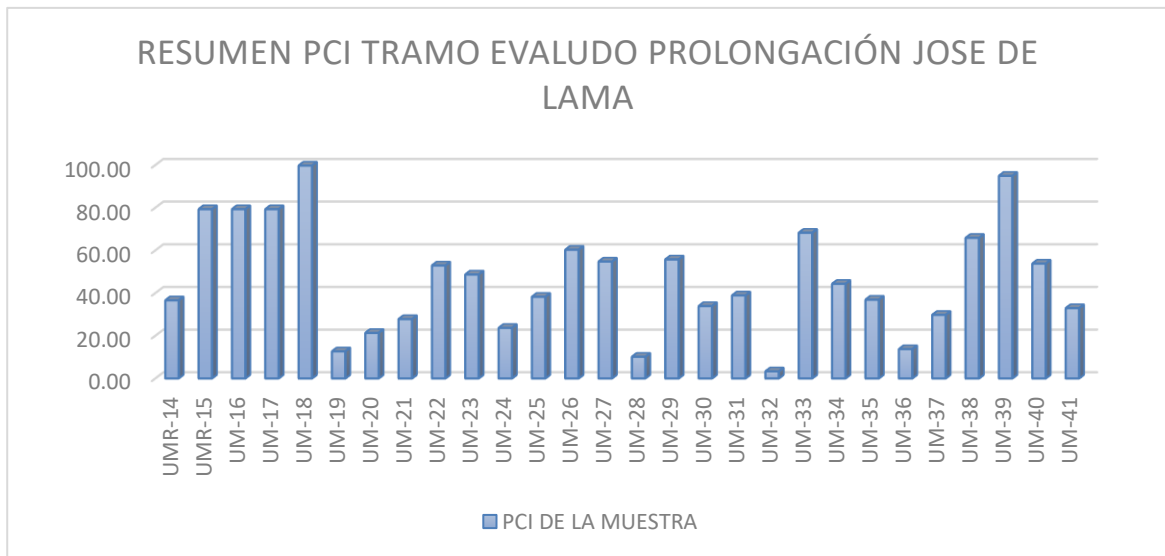
Gráfico N° 2: Resumen de PCI por cada tipo de muestra

De los tramos evaluados se obtuvieron distintas unidades de muestreo de los cuales podemos observar que desde la UM-14 hasta la UM-41 el promedio de valor PCI es de un aproximado de 40, cabe recalca que durante la evaluación de del pavimento encontramos muchas fallas repetitivas, pero en este caso varias de estas estaban con un nivel alto de severidad.

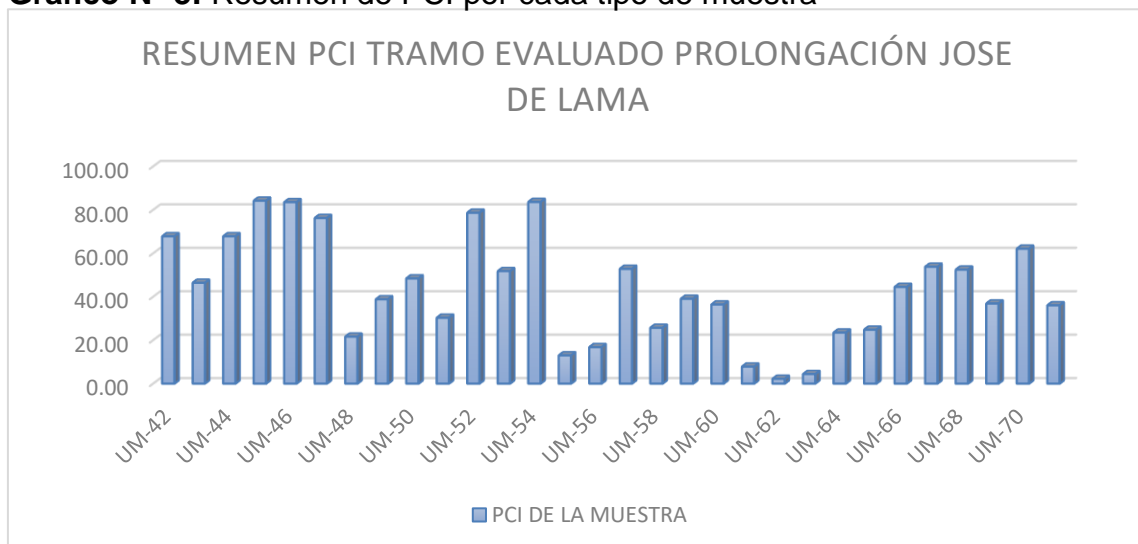
Gráfico N° 3: Resumen de PCI por cada tipo de muestra

De los tramos evaluados se obtuvieron distintas unidades de muestreo de los cuales podemos observar que desde la UM-42 hasta la UM-71 el promedio de valor PCI es de un aproximado de 43.

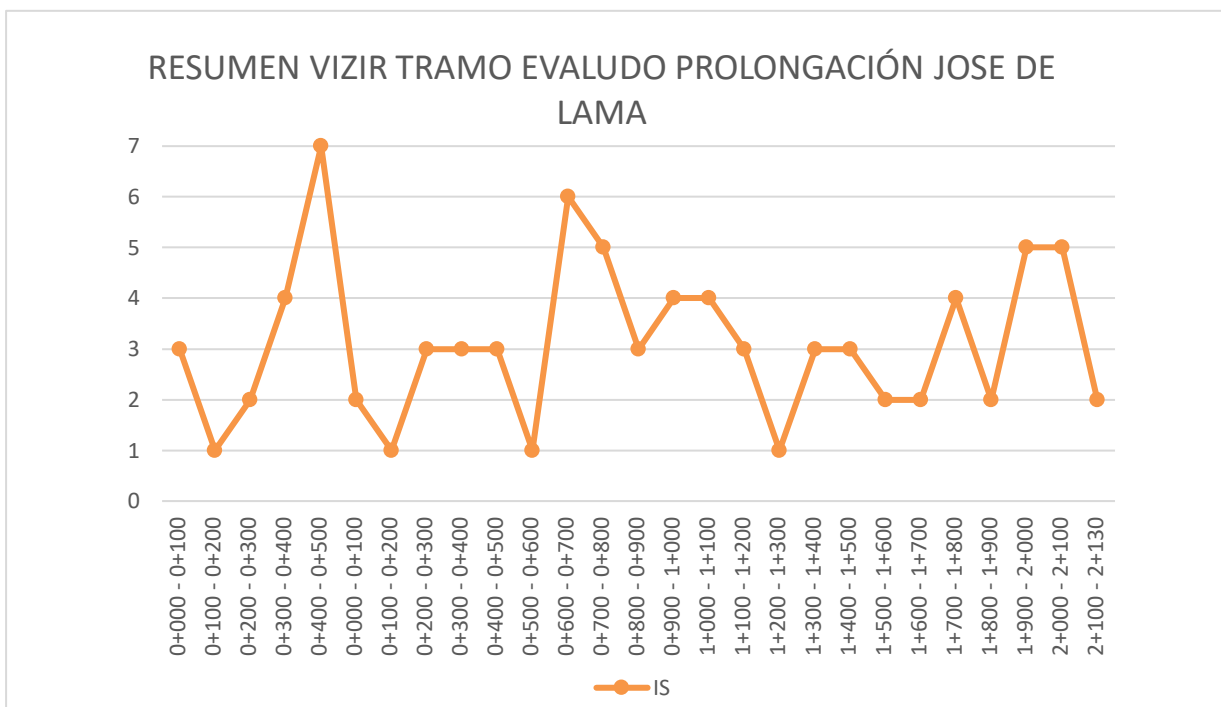
Gráfico N° 4: Resumen VIZIR de tramo evaluado

En los tramos evaluados se obtuvieron 22 unidades de muestreo desde la progresiva 0+000 – 2+130, de los cuales podemos observar que el índice de deterioro promedio del pavimento oscila entre 3 y 4, teniendo que las fallas encontradas dentro de esta metodología fueron: fisura piel de cocodrilo, ojos de pescado, ahuellamientos, bacheos y parcheos, deformaciones y pulimiento de agregados, entre otros, teniendo en cuenta que cada una de ellas posee un nivel de severidad diferente, aclarando que la metodología vizir dentro de su análisis de datos solamente toma en cuenta a las fallas que se encuentran dentro de la clasificación tipo A (estructurales).

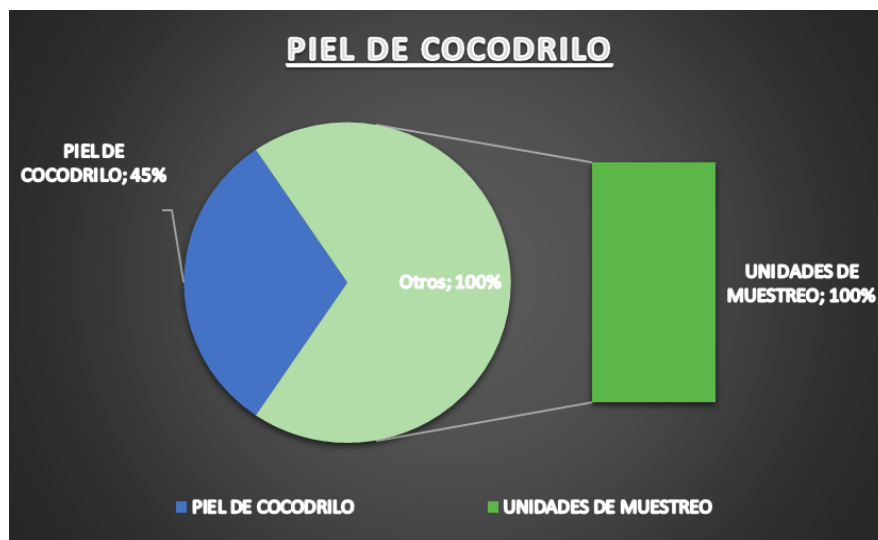
Gráfico N° 6: Porcentaje de incidencia de la Falla Piel de cocodrilo en las UM

De la gráfica mostrada podemos observar que de las 71 UM la patología denominada “PIEL DE COCODRILO”, misma que estuvo presente un total 32 veces, representando un 45% de la totalidad de fallas encontradas dentro de nuestra zona de estudio; teniendo que esta es producto por la fatiga que se sufre debido al tránsito vehicular.

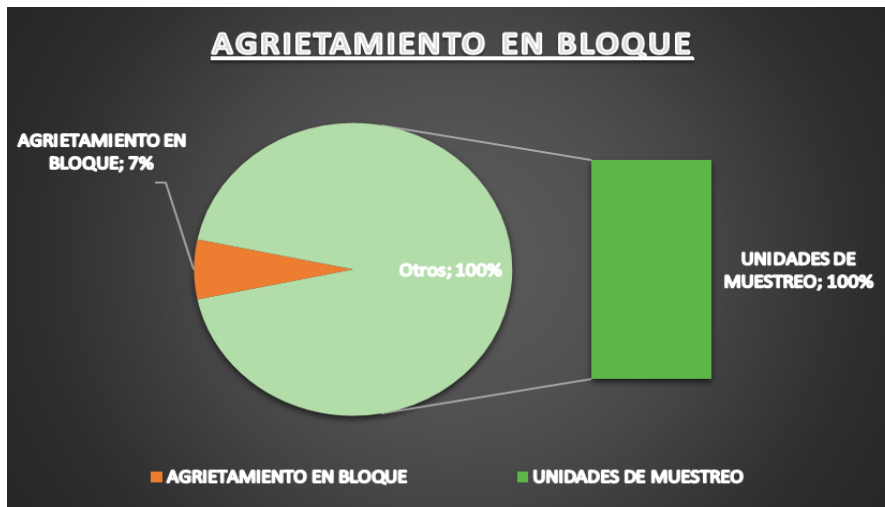
Gráfico N° 7: Porcentaje de incidencia de la Falla Agrietamiento en bloque en las UM

De la gráfica mostrada podemos observar que de las 71 UM la patología denominada “AGRIETAMIENTO EN BLOQUE”, misma que estuvo presente un total 5 veces, representando un 7% de la totalidad de fallas encontradas dentro de nuestra zona de estudio; teniendo que esta es producto por las contracciones de las capas que son generadas por las variaciones climáticas.

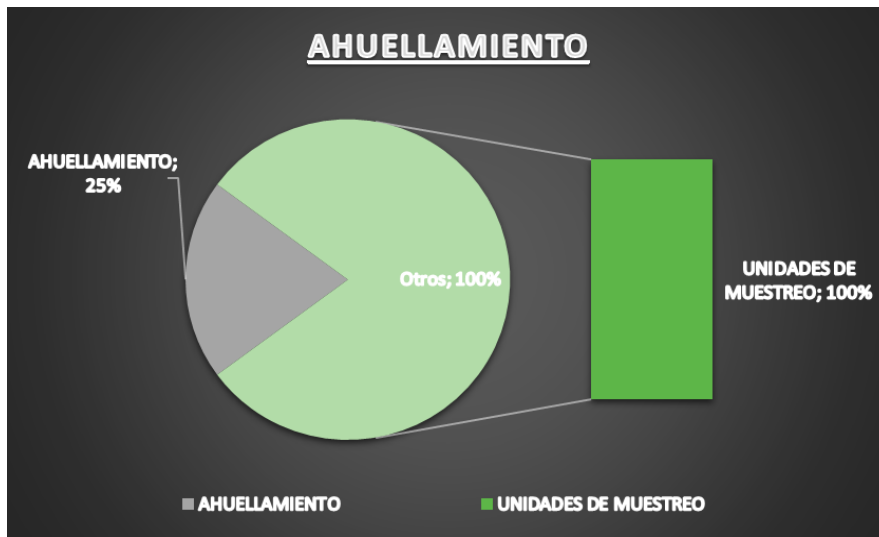
Gráfico N° 8: Porcentaje de incidencia de la Falla Ahuellamiento en las UM

De la gráfica mostrada podemos observar que de las 71 UM la patología denominada “AHUELLAMIENTO”, misma que estuvo presente un total 18 veces, representando un 25% de la totalidad de fallas encontradas dentro de nuestra zona de estudio; teniendo que esta es producto por las cargas estacionarias de los vehículos, un mal compactado y la utilización de materiales no apropiados.

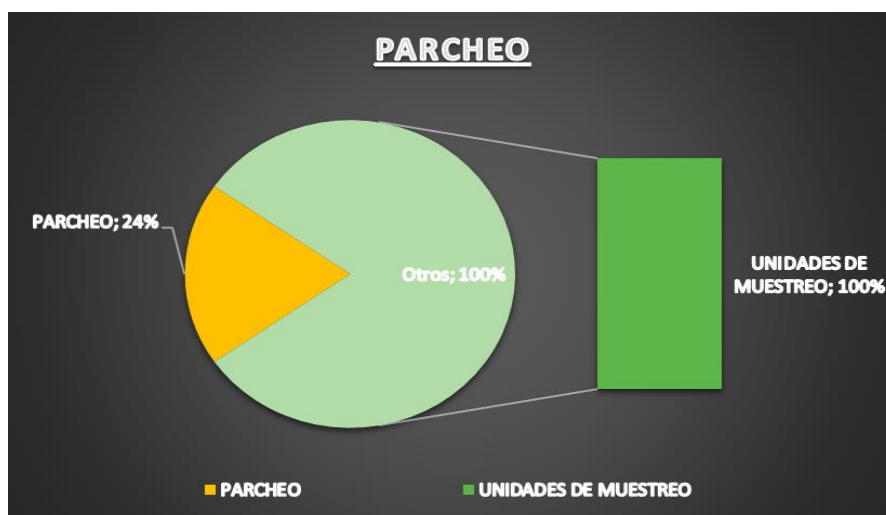
Gráfico N° 9: Porcentaje de incidencia de la Falla Parqueo en las UM

De la gráfica mostrada podemos observar que de las 71 UM la patología denominada "PARCHEO", misma que estuvo presente un total 17 veces, representando un 24% de la totalidad de fallas encontradas dentro de nuestra zona de estudio; teniendo que esta es producto por las reparaciones del pavimento frente a otras fallas de alta gravedad.

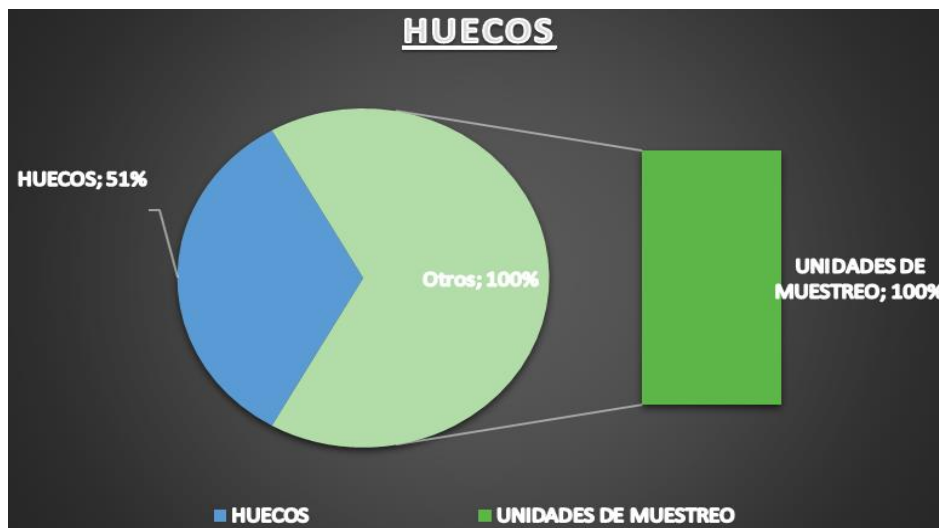
Gráfico N° 10: Porcentaje de incidencia de la Falla Huecos en las UM

De la gráfica mostrada podemos observar que la falla más predominante dentro de las 71 UM en este método, es la patología denominada “HUECOS”, misma que estuvo presente un total 36 veces, representando un 51% de la totalidad de fallas encontradas dentro de nuestra zona de estudio; teniendo que esta es producto de capas inferiores inestables; espesores insuficientes; defectos constructivos; retención de agua en zonas hundidas y/o fisuradas.

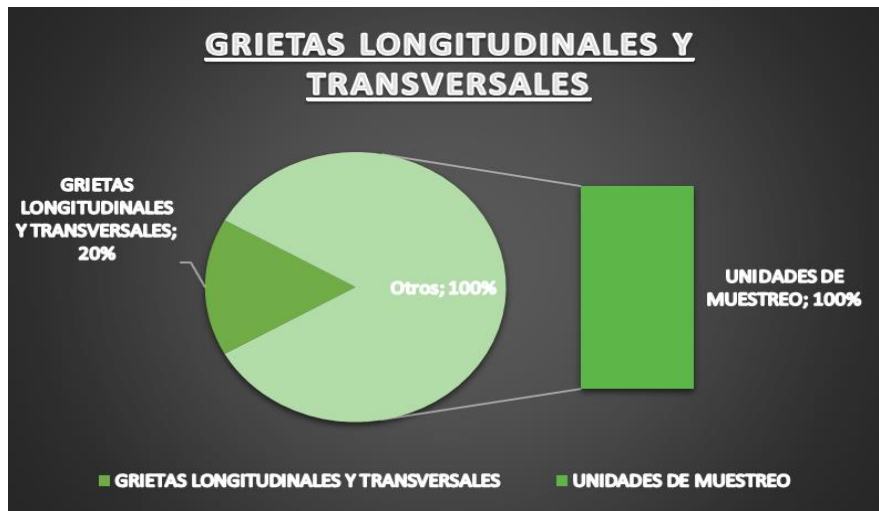
Gráfico N° 11: Porcentaje de incidencia de la Falla G. longitudinales y transversales en las UM

De la gráfica mostrada podemos observar que de las 71 UM la patología denominada “GRIETAS LONGITUDINALES Y TRANSVERSALES”, misma que estuvo presente un total 14 veces, representando un 20% de la totalidad de fallas encontradas dentro de nuestra zona de estudio; teniendo que esta es producto por la elaboración de juntas de construcción mal elaboradas.

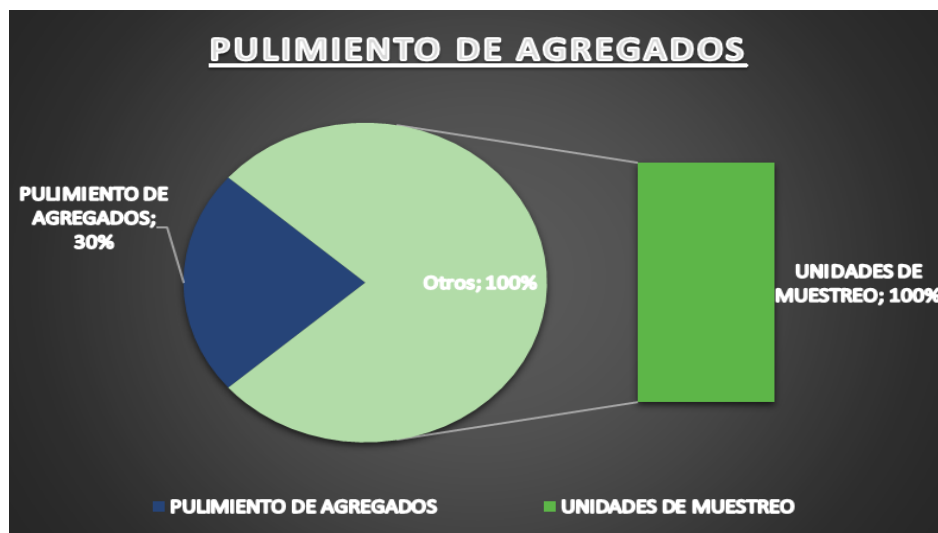
Gráfico N° 12: Porcentaje de incidencia de la Falla Pulimento de agregados en las UM

De la gráfica mostrada podemos observar que de las 71 UM la patología denominada “PULIMENTO DE AGREGADOS”, misma que estuvo presente un total 21 veces, representando un 30% de la totalidad de fallas encontradas dentro de nuestra zona de estudio; teniendo que esta es producto por las cargas excesivas de tránsito.

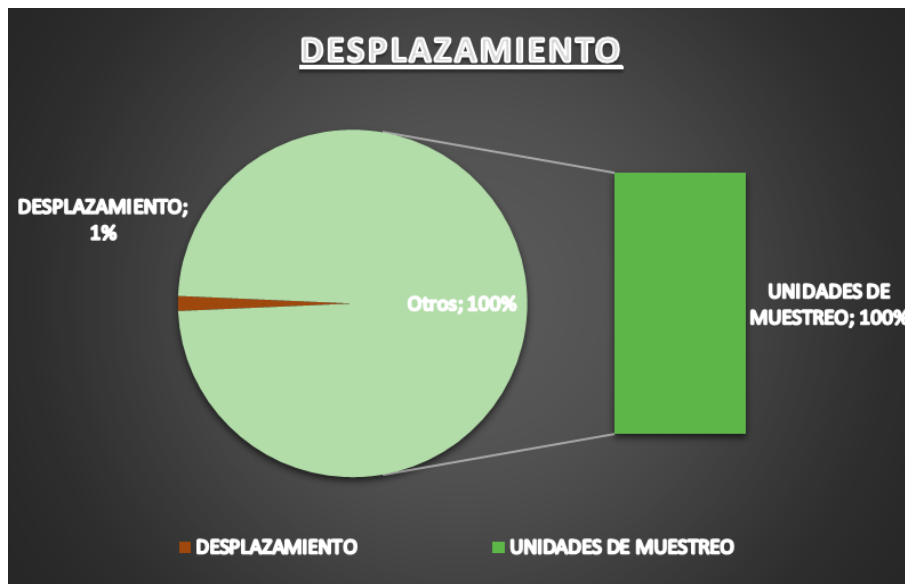
Gráfico N° 13: Porcentaje de incidencia de la Falla Desplazamiento en las UM

De la gráfica mostrada podemos observar que de las 71 UM la patología denominada “DESPLAZAMIENTO”, misma que estuvo presente 1 sola vez, representando un 1% de la totalidad de fallas encontradas dentro de nuestra zona de estudio; teniendo que esta es producto por las cargas excesivas de tránsito o mezclas asfálticas pocos estables.

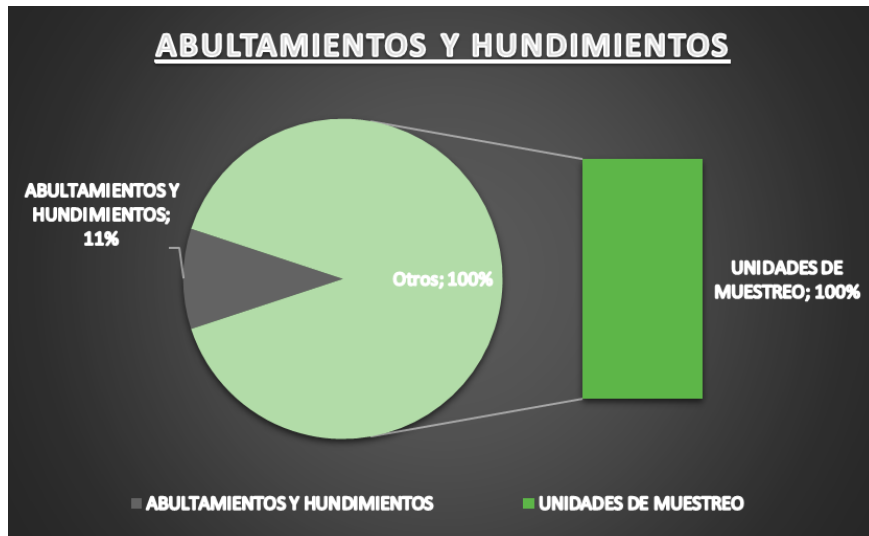
Gráfico N° 14: Porcentaje de incidencia de la Falla Abultamientos y hundimientos en las UM

De la gráfica mostrada podemos observar que de las 71 UM la patología denominada “ABULTAMIENTOS Y HUNDIMIENTOS”, misma que estuvo presente 8 veces, representando un 11% de la totalidad de fallas encontradas dentro de nuestra zona de estudio; teniendo que esta es producto por asentamientos, mala compactación de sus capas y/o cargas de tránsito vehicular.

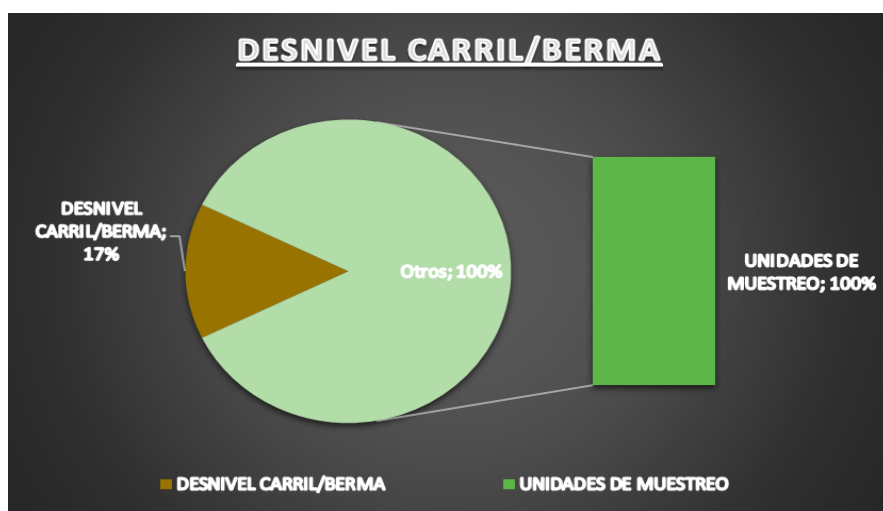
Gráfico N° 15: Porcentaje de incidencia de la Falla Desnivel carril/berma en las UM

De la gráfica mostrada podemos observar que de las 71 UM la patología denominada “DESNIVEL CARRIL/BERMA”, misma que estuvo presente 12 veces, representando un 17% de la totalidad de fallas encontradas dentro de nuestra zona de estudio; teniendo que esta es producto de la erosión o asentamiento de la berma.

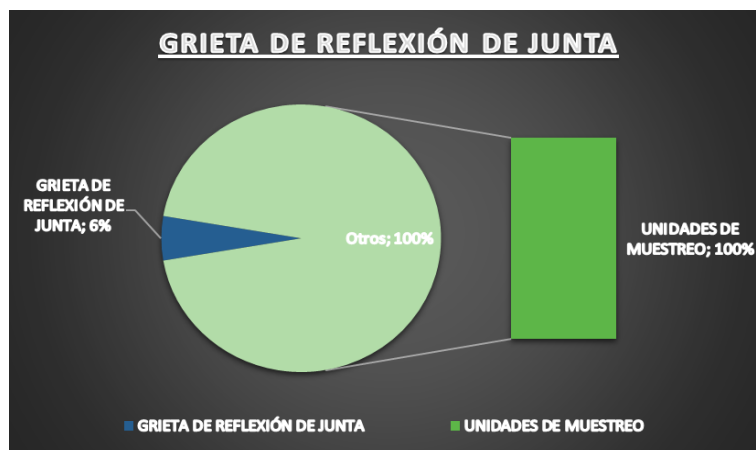
Gráfico N° 16: Porcentaje de incidencia de la Falla Huecos en las UM

De la gráfica mostrada podemos observar que de las 71 UM la patología denominada “GRIETA DE REFLEXIÓN DE JUNTA”, misma que estuvo presente 4 veces, representando un 6% de la totalidad de fallas encontradas dentro de nuestra zona de estudio; teniendo que esta es producto por los cambios de temperatura o cambios en los contenidos de humedad.

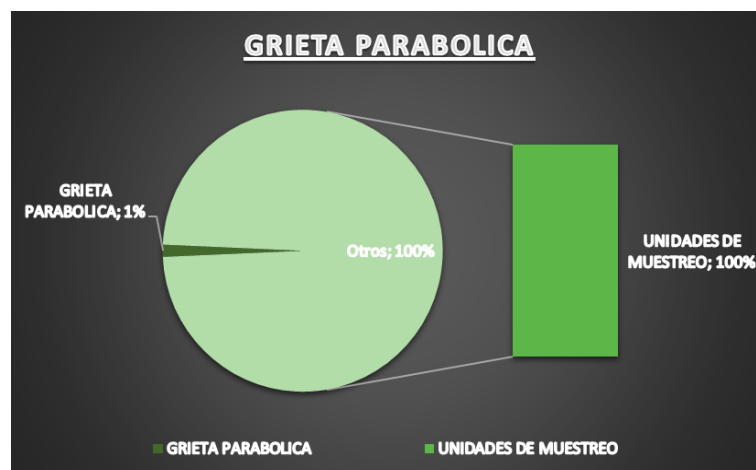
Gráfico N° 17: Porcentaje de incidencia de la Falla Grieta parabólica en las UM

De la gráfica mostrada podemos observar que de las 71 UM la patología denominada “GRIETA PARABÓLICA”, misma que estuvo presente 1 sola vez, representando un 1% de la totalidad de fallas encontradas dentro de nuestra zona de estudio; teniendo que esta es producto por un riego de liga inadecuado entre la superficie y la capa subyacentes.

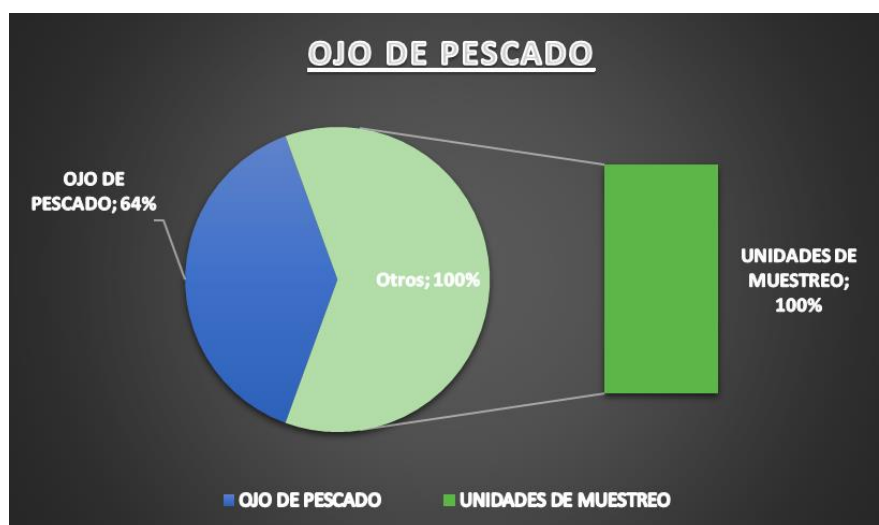
Gráfico N° 19: Porcentaje de incidencia de la Falla Ojo de Pescado en las UM

De la gráfica mostrada podemos observar que la falla más predominante dentro de las 22 UM en este método, es la patología denominada “OJO DE PESCADO”, misma que estuvo presente un total 14 veces, representando un 64% de la totalidad de fallas encontradas dentro de nuestra zona de estudio; teniendo que esta puede ser causado por: el avance de otros deterioros, retención de agua en zonas fisuradas o deformadas y/o porque el espesor de la capa asfáltica es insuficiente.

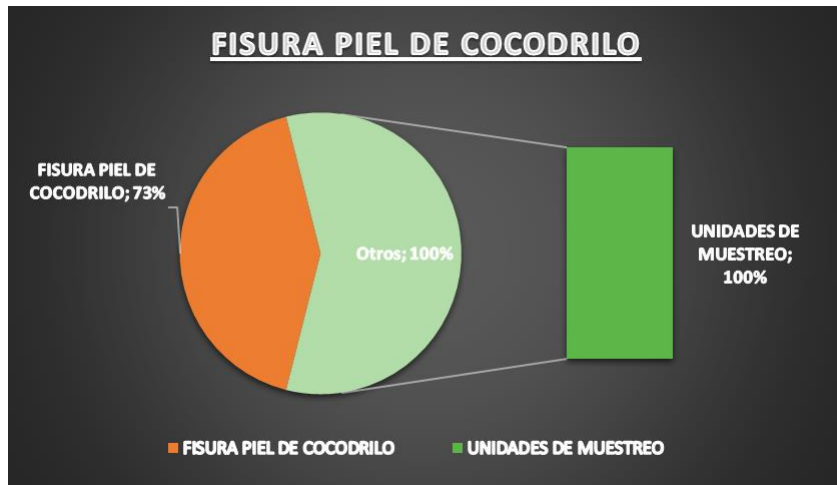
Gráfico N° 20: Porcentaje de incidencia de la Falla Fisura Piel de Cocodrilo en las UM

De la gráfica mostrada podemos observar que la falla más predominante dentro de las 22 UM en este método, es la patología denominada “FISURA PIEL DE COCODRILO”, misma que estuvo presente un total 16 veces, representando un 73% de la totalidad de fallas encontradas dentro de nuestra zona de estudio; teniendo que esta es producto de la fatiga que sufren las capas asfálticas al ser sometidas a las cargas repetidas del tránsito. Por lo general, el fisuramiento indica que el pavimento ya no tiene capacidad estructural de sostener las cargas de tránsito y ha llegado al fin de su vida útil.

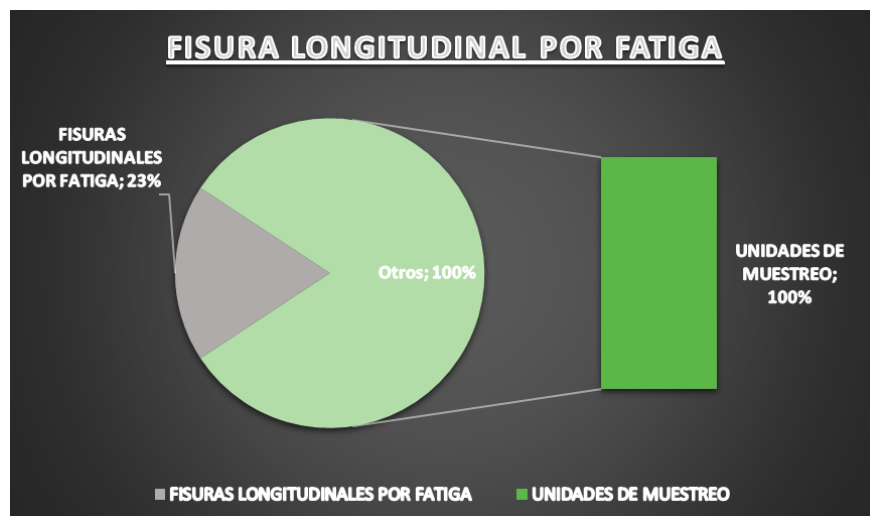
Gráfico N° 21: Porcentaje de incidencia de la Falla Fisura Longitudinal por Fatiga en las UM

De la gráfica mostrada podemos observar que la falla más predominante dentro de las 22 UM en este método, es la patología denominada “FISURA LONGITUDINAL POR FATIGA”, misma que estuvo presente un total 5 veces, representando un 23% de la totalidad de fallas encontradas dentro de nuestra zona de estudio; teniendo que esta puede ser causada por los esfuerzos horizontales de tracción debidos al tránsito pesado y/o la Baja rigidez de la capa asfáltica debida a alta temperatura.

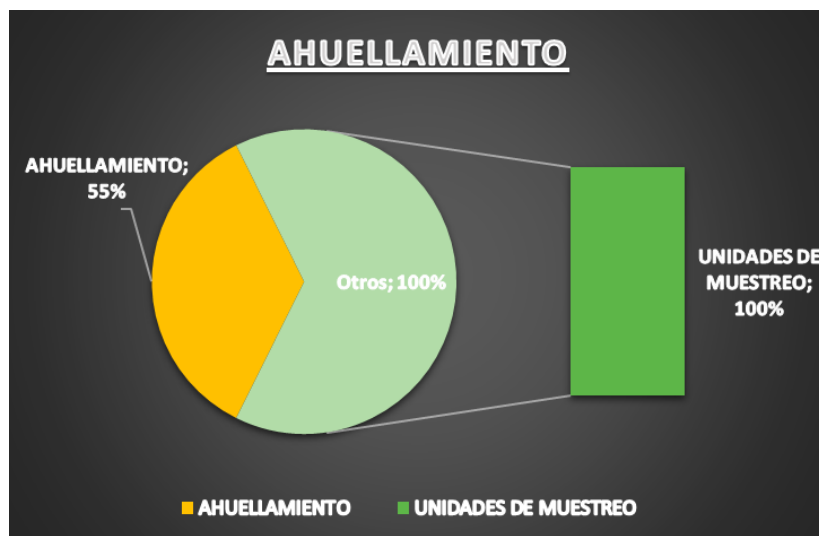
Gráfico N° 22: Porcentaje de incidencia de la Falla Ahuellamiento en las UM

De la gráfica mostrada podemos observar que la falla más predominante dentro de las 22 UM en este método, es la patología denominada “AHUELLAMIENTO”, misma que estuvo presente un total 12 veces, representando un 55% de la totalidad de fallas encontradas dentro de nuestra zona de estudio; teniendo que esta puede ser producto de las cargas de tránsito, construcciones deficientes de la base y/o un espesor insuficiente.

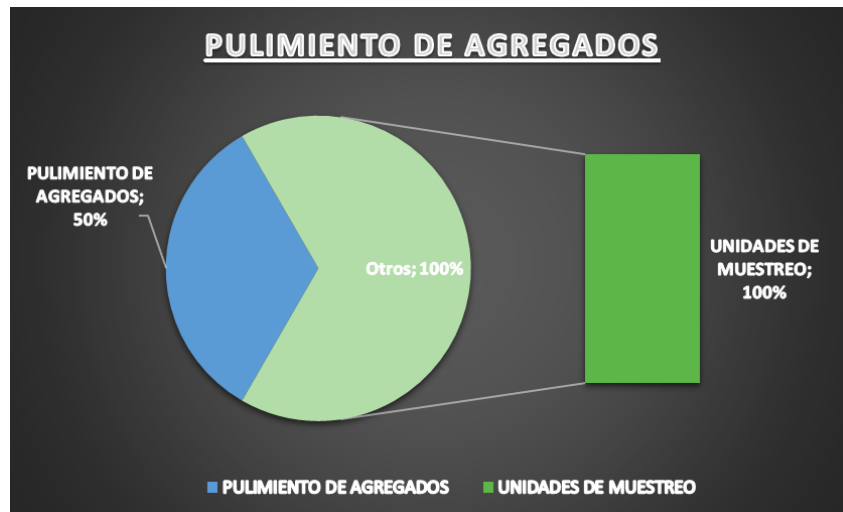
Gráfico N° 23: Porcentaje de incidencia de la Falla de Pulimiento de agregados en las UM

De la gráfica mostrada podemos observar que la falla más predominante dentro de las 22 UM en este método, es la patología denominada “PULIMIENTO DE AGREGADOS”, misma que estuvo presente un total 11 veces, representando un 50% de la totalidad de fallas encontradas dentro de nuestra zona de estudio; teniendo que esta es puede ser causado por el empleo de agregados pétreos susceptibles al pulimiento (calizos).

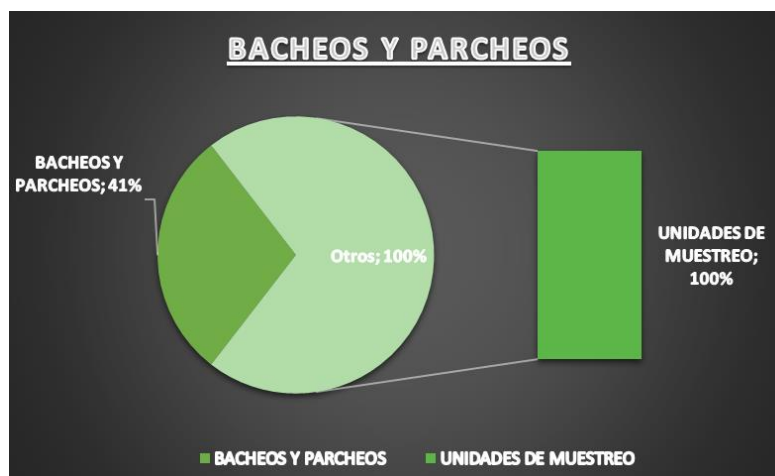
Gráfico N° 24: Porcentaje de incidencia de la Falla Bacheos y Parcheos en las UM

De la gráfica mostrada podemos observar que la falla más predominante dentro de las 22 UM en este método, es la patología denominada “BACHEOS Y PARCHEOS”, misma que estuvo presente un total 9 veces, representando un 41% de la totalidad de fallas encontradas dentro de nuestra zona de estudio; teniendo que esta puede ser causado por las deficiencias en el drenaje subterráneo, deficiencias en el proceso constructivo y /o deterioro progresivo de reparaciones anteriores.

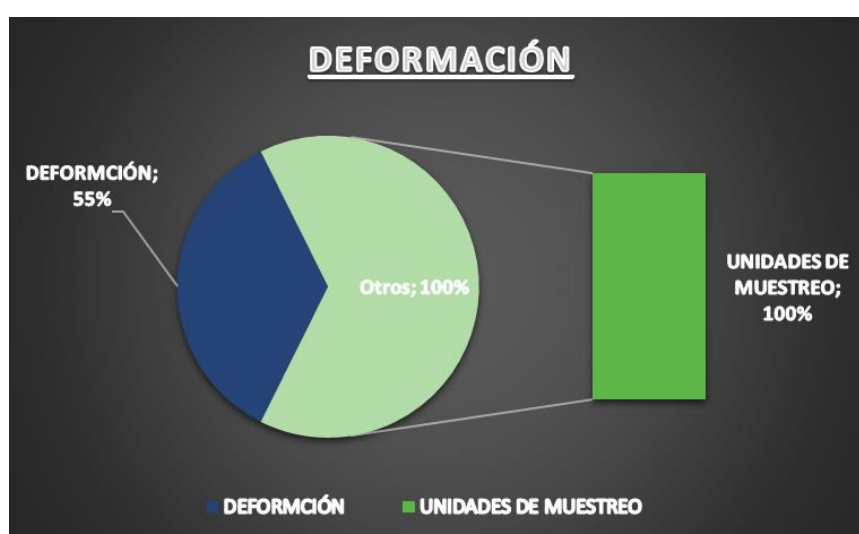
Gráfico N° 25: Porcentaje de incidencia de la Falla Deformación en las UM

De la gráfica mostrada podemos observar que la falla más predominante dentro de las 22 UM en este método, es la patología denominada “DEFORMACIÓN”, misma que estuvo presente un total 12 veces, representando un 55% de la totalidad de fallas encontradas dentro de nuestra zona de estudio; teniendo que esta puede ser causado por una deficiencia en la estabilidad (resistencia) de la mezcla asfáltica, agregados redondeados en la mezcla asfáltica y/o dosificación excesiva de asfalto y empleo de asfaltos blandos.

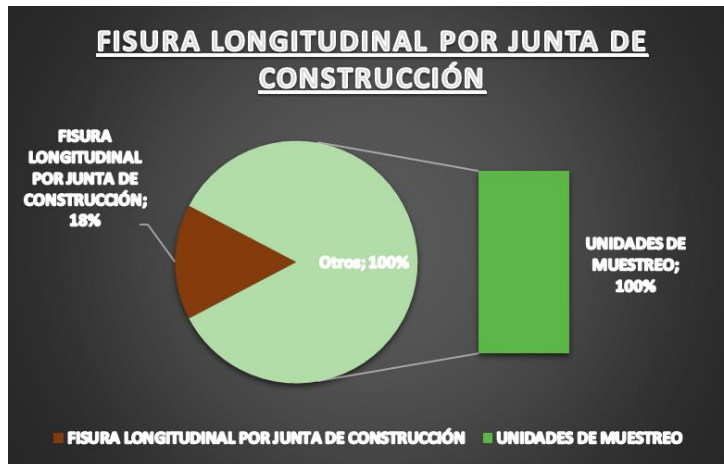
Gráfico N° 26: Porcentaje de incidencia de la Falla Fisura Longitudinal Por Junta de Construcción en las UM

De la gráfica mostrada podemos observar que la falla más predominante dentro de las 22 UM en este método, es la patología denominada “FISURA LONGITUDINAL POR JUNTA DE CONSTRUCCIÓN”, misma que estuvo presente un total 4 veces, representando un 18% de la totalidad de fallas encontradas dentro de nuestra zona de estudio; teniendo que esta puede ser causado por la falta de ligante en las paredes de la junta, la baja compactación de la mezcla asfáltica y/o reflejo de las juntas de un pavimento de concreto hidráulico subyacente.

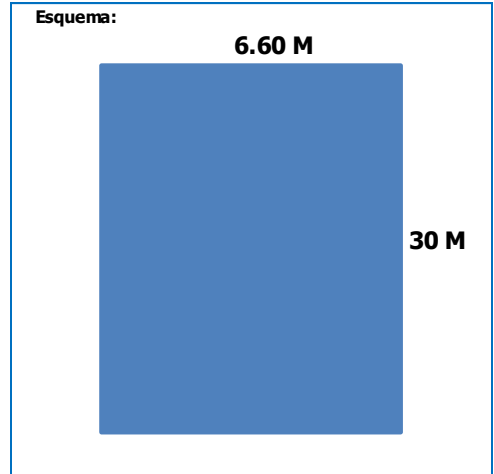
FALLAS EXISTENTES													
Tipo de Falla		Severidad	Áreas Parciales								Total Áreas Parciales (m2)	Densidad %	Valor Deducido CV
			1		2		3		4				
			ancho	largo	ancho	largo	ancho	largo	ancho	largo			
#	Descripción	área (m2)		área (m2)		área (m2)		área (m2)					
9	Desnivel carril/berma	Baja	A = 3.00								A = 3.00	1.52	0.99
8	Grieta de Reflexión de Junta	Media	A = 2.90								A = 2.90	1.46	3.38
10	Grietas longitudinal y transversal	Baja	A = 1.70								A = 1.70	0.86	0.00

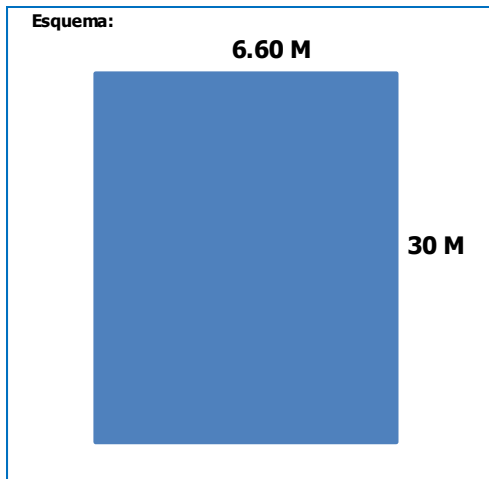
FALLAS EXISTENTES																
#	Tipo de Falla	Severidad	Áreas Parciales								Total Áreas Parciales (m2)	Densidad %	Valor Deducido CV			
			1		2		3		4							
			ancho	largo	ancho	largo	ancho	largo	ancho	largo						
15	Ahuellamiento	Alta	a = 1.10	L = 3.70								A = 4.07	2.06	36.57		
			A = 4.07													
9	Desnivel carril/berma	Media										A = 8.60	A = 20.40	A = 29.00	14.65	10.18
			A = 8.60		A = 20.40											
1	Piel de Cocodrilo	Alta	a = 1.30	L = 5.80										A = 7.54	3.81	48.58
			A = 7.54

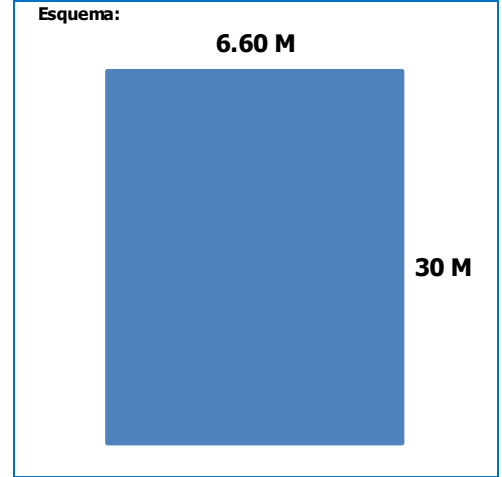
#	Tipo de Falla	Severidad	Áreas Parciales								Total Áreas Parciales (m2)	Densidad %	Valor Deducido CV
			1		2		3		4				
			ancho	largo	ancho	largo	ancho	largo	ancho	largo			
12	Pulimento de agregados	Baja	a = 6.60 L = 30.00								A = 198.00	100	20.70

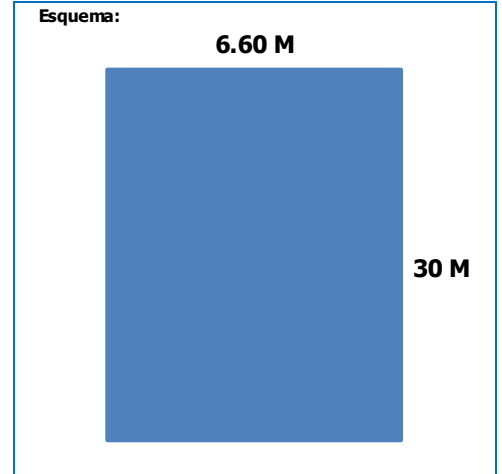
#	Tipo de Falla	Severidad	Áreas Parciales								Total Áreas Parciales (m2)	Densidad %	Valor Deducido CV
			1		2		3		4				
			ancho	largo	ancho	largo	ancho	largo	ancho	largo			
8	Grieta de Reflexión de Junta	Media	A = 10.00								A = 10.00	5.05	9.28

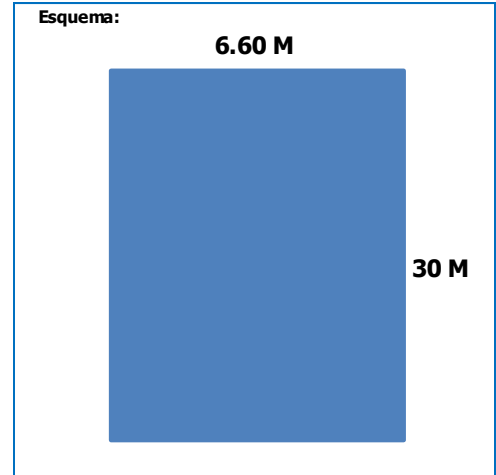
#	Tipo de Falla Descripción	Severidad	Áreas Parciales								Total Áreas Parciales (m2)	Densidad %	Valor Deducido CV
			1		2		3		4				
			ancho	largo	ancho	largo	ancho	largo	ancho	largo			
9	Desnivel carril/berma	Baja	A = 30.00								A = 30.00	15.15	5.85

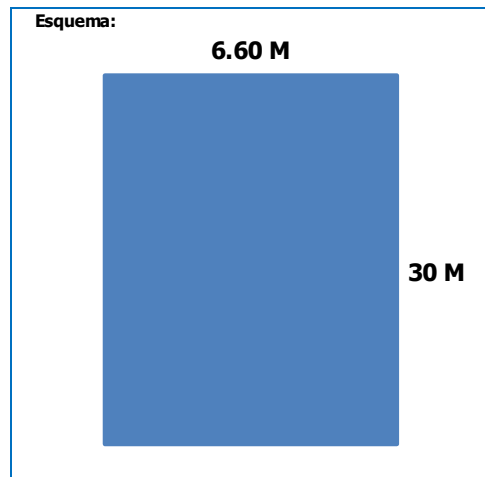
Progresiva
Desde : **00+270** Hasta : **00+300**

#	Tipo de Falla Descripción	Severidad	Áreas Parciales								Total Áreas Parciales (m2)	Densidad %	Valor Deducido CV
			1		2		3		4				
			ancho	largo	ancho	largo	ancho	largo	ancho	largo			
			área (m2)		área (m2)		área (m2)		área (m2)				
9	Desnivel carril/berma	Baja	A = 14.00								A = 14.00	7.07	3.42
8	Grieta de Reflexión de Junta	Media	A = 15.00								A = 15.00	7.58	13.43

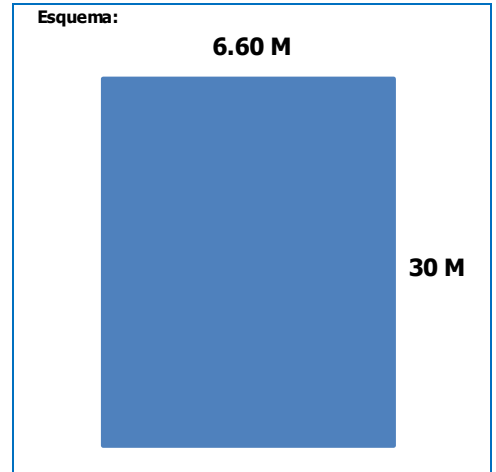
#	Tipo de Falla	Severidad	Áreas Parciales								Total Áreas Parciales (m2)	Densidad %	Valor Deducido CV
			1		2		3		4				
			ancho	largo	ancho	largo	ancho	largo	ancho	largo			
7	Grieta de borde	Baja	A = 2.60								A = 2.60	1.31	2.17
15	Ahuellamiento	Alta	a = 1.20	L = 0.80							A = 0.96	0.48	20.40
9	Desnivel carril/berma	Media	A = 30.00								A = 30.00	15.15	10.42
11	Parcheo	Media	a = 3.30	L = 19.00							A = 62.70	31.67	48.82

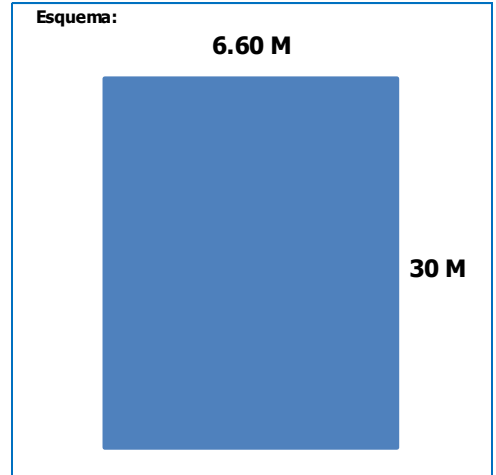
#	Tipo de Falla Descripción	Severidad	Áreas Parciales								Total Áreas Parciales (m2)	Densidad %	Valor Deducido CV
			1		2		3		4				
			ancho	largo	ancho	largo	ancho	largo	ancho	largo			
4	Abultamientos y Hundimientos	Media	A = 30.00								A = 30.00	15.15	51.18

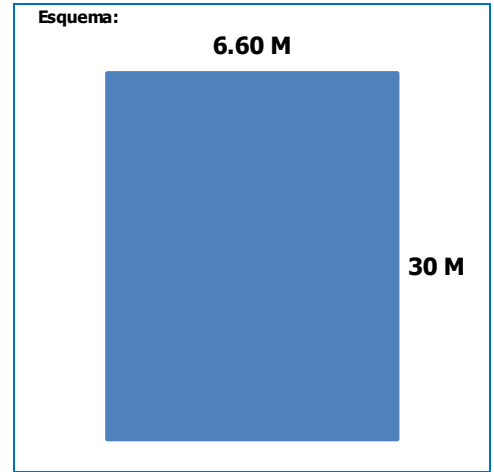
#	Tipo de Falla	Severidad	Áreas Parciales								Total Áreas Parciales (m ²)	Densidad %	Valor Deducido CV
			1		2		3		4				
			ancho	largo	ancho	largo	ancho	largo	ancho	largo			
8	Grieta de Reflexión de Junta	Media	A = 20.40								A = 20.40	10.3	16.89

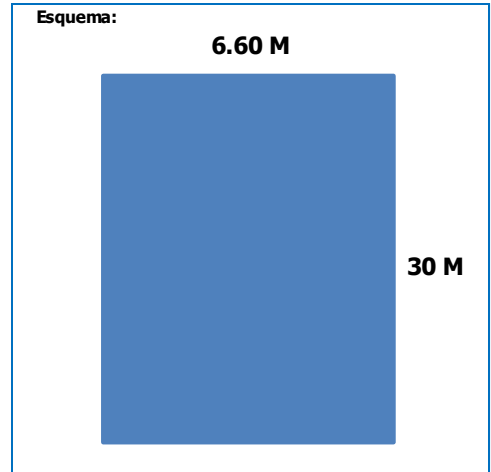
#	Tipo de Falla	Severidad	Áreas Parciales								Total Áreas Parciales (m2)	Densidad %	Valor Deducido CV	
			1		2		3		4					
			ancho	largo	ancho	largo	ancho	largo	ancho	largo				
4	Abultamientos y Hundimientos	Media										A = 19.00	9.6	40.68
15	Ahuellamiento	Media	a = 1.50	L = 19.00								A = 28.50	14.39	48.06

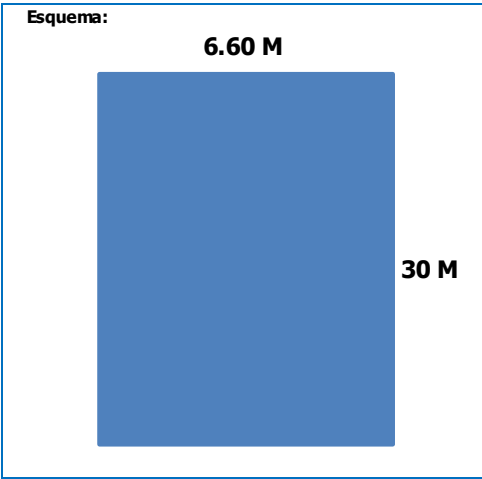
#	Tipo de Falla Descripción	Severidad	Áreas Parciales								Total Áreas Parciales (m2)	Densidad %	Valor Deducido CV
			1		2		3		4				
			ancho	largo	ancho	largo	ancho	largo	ancho	largo			
12	Pulimento de agregados	Baja	a = 6.60	L = 30.00							A = 198.00	100	20.70

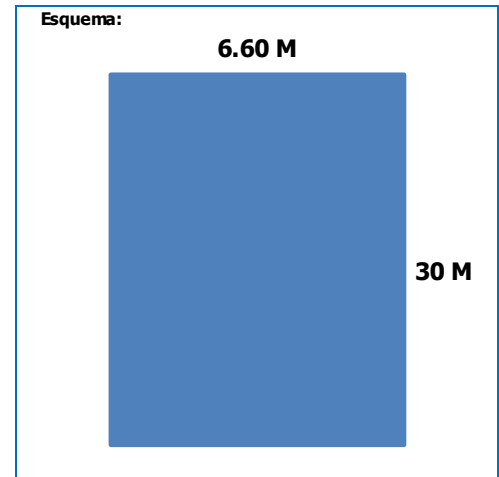
FALLAS EXISTENTES													
#	Tipo de Falla	Severidad	Áreas Parciales								Total Áreas Parciales (m2)	Densidad %	Valor Deducido CV
			1		2		3		4				
			ancho	largo	ancho	largo	ancho	largo	ancho	largo			
12	Pulimento de agregados	Baja	a = 6.60	L = 30.00							A = 198.00	100	20.70

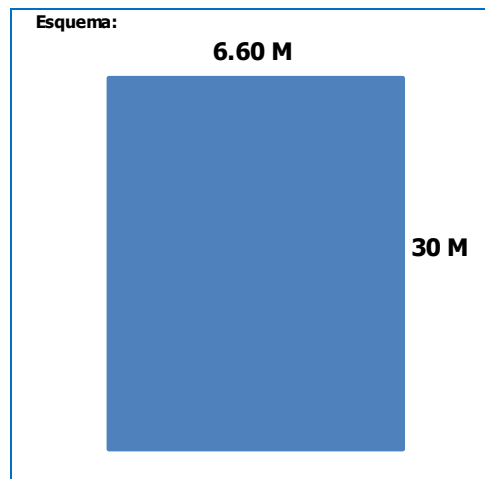
FALLAS EXISTENTES													
Tipo de Falla		Severidad	Áreas Parciales								Total Áreas Parciales (m2)	Densidad %	Valor Deducido CV
			1		2		3		4				
			ancho	largo	ancho	largo	ancho	largo	ancho	largo			
#	Descripción	área (m2)		área (m2)		área (m2)		área (m2)					
12	Pulimento de agregados	Baja	a = 6.60	L = 30.00							A = 198.00	100	20.70

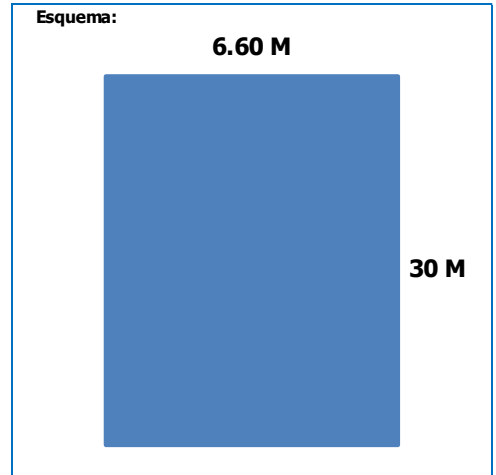
Progresiva	
Desde : 00+510	Hasta : 00+540

#	Tipo de Falla Descripción	Severidad	Áreas Parciales								Total Áreas Parciales (m2)	Densidad %	Valor Deducido CV
			1		2		3		4				
			ancho	largo	ancho	largo	ancho	largo	ancho	largo			
4	Abultamientos y Hundimientos	Baja	A = 0.65								A = 0.65	0.33	0.27

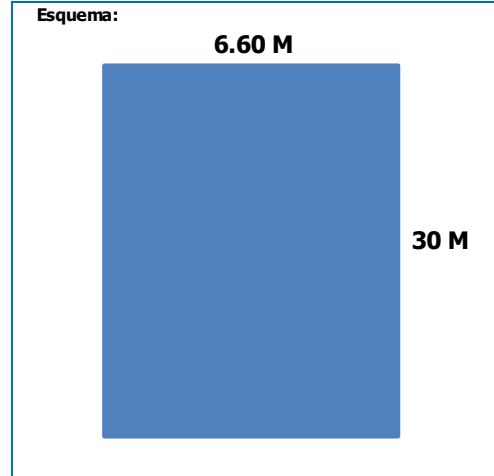
Progresiva	
Desde : 00+540	Hasta : 00+570

#	Tipo de Falla	Severidad	Áreas Parciales								Total Áreas Parciales (m2)	Densidad %	Valor Deducido CV
			1		2		3		4				
			ancho	largo	ancho	largo	ancho	largo	ancho	largo			
10	Grietas longitudinal y transversal	Baja	A = 2.40								A = 2.40	1.21	0.02
15	Ahuellamiento	Alta	a = 1.30	L = 5.00							A = 6.50	3.28	43.63
1	Piel de Cocodrilo	Alta	a = 6.40	L = 13.90							A = 88.96	44.93	80.98
13	Huecos	Alta	A = 1.00								A = 1.00	0.51	39.71

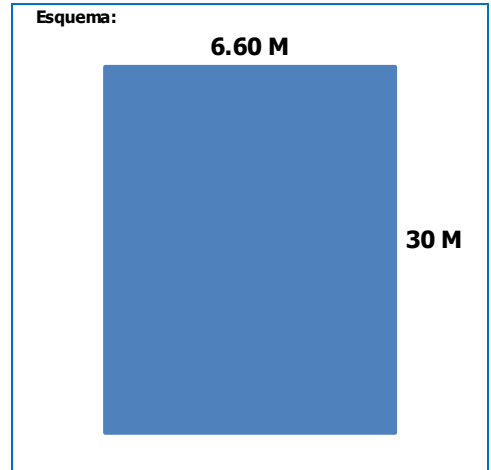
#	Tipo de Falla Descripción	Severidad	Áreas Parciales								Total Áreas Parciales (m2)	Densidad %	Valor Deducido CV
			1		2		3		4				
			ancho	largo	ancho	largo	ancho	largo	ancho	largo			
1	Piel de Cocodrilo	Media	a = 6.40	L = 30.00							A = 192.00	96.97	76.68
10	Grietas longitudinal y transversal	Baja	A = 0.30		A = 0.20		A = 0.30		A = 0.50		A = 1.30	0.66	0.00
10	Grietas longitudinal y transversal	Alta	A = 0.60		A = 0.80						A = 1.40	0.71	6.25

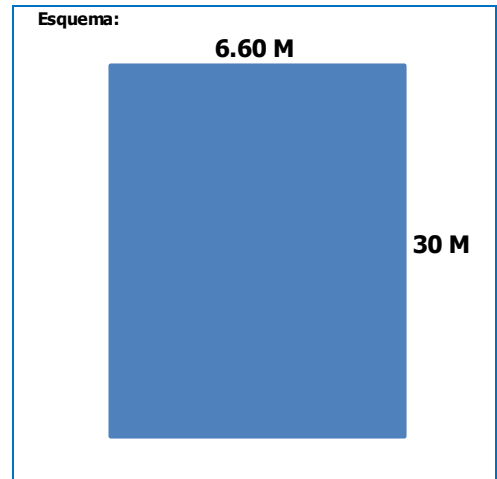
Progresiva	
Desde : 00+600	Hasta : 00+630

FALLAS EXISTENTES														
#	Tipo de Falla	Descripción	Severidad	Áreas Parciales								Total Áreas Parciales (m2)	Densidad %	Valor Deducido CV
				1		2		3		4				
				ancho	largo	ancho	largo	ancho	largo	ancho	largo			
15	Ahuellamiento		Media	a = 0.80	L = 18.50	a = 0.50	L = 30.00					A = 29.80	15.05	48.64
				A = 14.80		A = 15.00								
13	Huecos		Media									A = 6.00	3.03	55.21
				A = 6.00										
10	Grietas longitudinal y transversal		Baja									A = 1.35	0.68	0.00
				A = 0.60		A = 0.40		A = 0.35

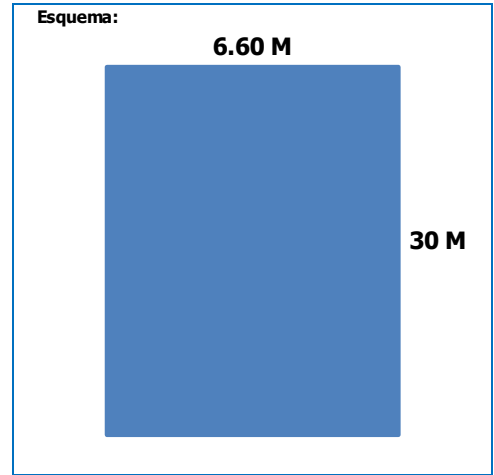
Tipo de Falla	Severidad	Áreas Parciales								Total Áreas Parciales (m2)	Densidad %	Valor Deducido CV
		1		2		3		4				
		ancho	largo	ancho	largo	ancho	largo	ancho	largo			
#	Descripción	área (m2)		área (m2)		área (m2)		área (m2)				
10	Grietas longitudinal y transversal	A = 1.10		A = 0.50		A = 0.20		A = 0.20		A = 2.00	1.01	0.00
10	Grietas longitudinal y transversal	A = 0.90		A = 1.00		A = 0.90		A = 0.60		A = 3.40	1.72	0.07
13	Huecos	A = 4.00								A = 4.00	2.02	46.18
1	Piel de Cocodrilo	a = 1.20	L = 7.00	A = 8.40						A = 8.40	4.24	36.18

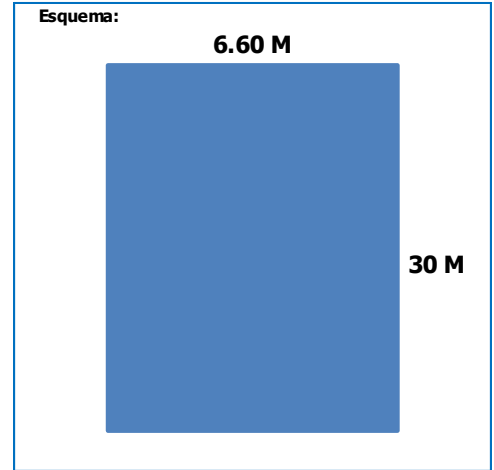
#	Tipo de Falla	Descripción	Severidad	Áreas Parciales								Total Áreas Parciales (m2)	Densidad %	Valor Deducido CV	
				1		2		3		4					
				ancho	largo	ancho	largo	ancho	largo	ancho	largo				
11	Parcheo		Alta	a = 28.00	L = 1.55								A = 43.40	21.92	68.58
15	Ahuellamiento		Alta	a = 0.80	L = 7.70								A = 6.16	3.11	42.88

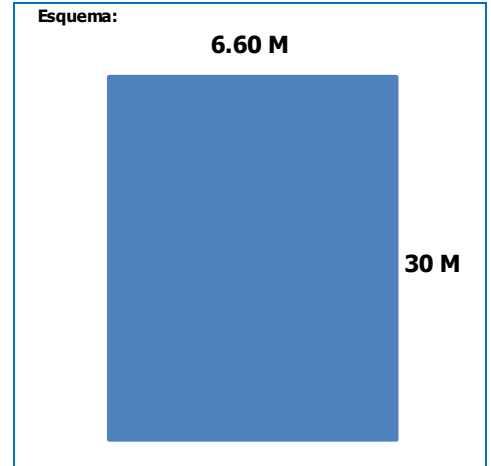
Progresiva	
Desde : 00+750	Hasta : 00+780

#	Tipo de Falla Descripción	Severidad	Áreas Parciales								Total Áreas Parciales (m2)	Densidad %	Valor Deducido CV
			1		2		3		4				
			ancho	largo	ancho	largo	ancho	largo	ancho	largo			
13	Huecos	Alta	a = 1.10	L = 6.00							A = 1.00	0.51	39.71

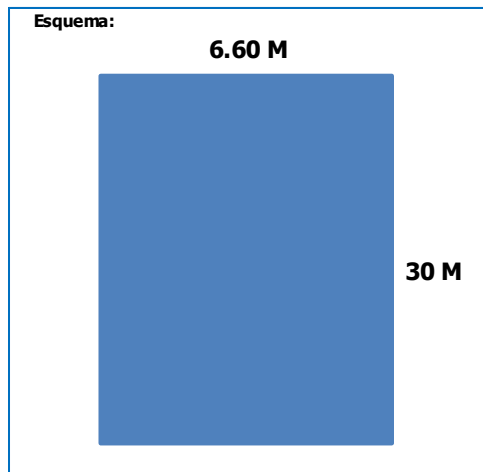
#	Tipo de Falla Descripción	Severidad	Áreas Parciales								Total Áreas Parciales (m2)	Densidad %	Valor Deducido CV
			1		2		3		4				
			ancho	largo	ancho	largo	ancho	largo	ancho	largo			
			área (m2)		área (m2)		área (m2)		área (m2)				
1	Piel de Cocodrilo	Media	a = 0.40	L = 2.40	a = 0.40	L = 1.50					A = 1.56	0.79	19.56
			A = 0.96		A = 0.60								
13	Huecos	Media									A = 3.00	1.52	39.28
			A = 3.00										
13	Huecos	Baja									A = 1.00	0.51	11.09
			A = 1.00

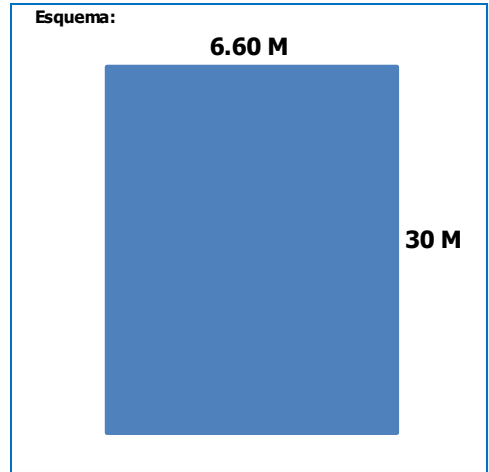
#	Tipo de Falla Descripción	Severidad	Áreas Parciales								Total Áreas Parciales (m2)	Densidad %	Valor Deducido CV
			1		2		3		4				
			ancho	largo	ancho	largo	ancho	largo	ancho	largo			
4	Abultamientos y Hundimientos	Media	A = 3.55								A = 3.55	1.79	16.57
13	Huecos	Alta	A = 3.00								A = 3.00	1.52	59.46
1	Piel de Cocodrilo	Alta	a = 10.40	L = 6.60	A = 68.64						A = 68.64	34.67	77.53

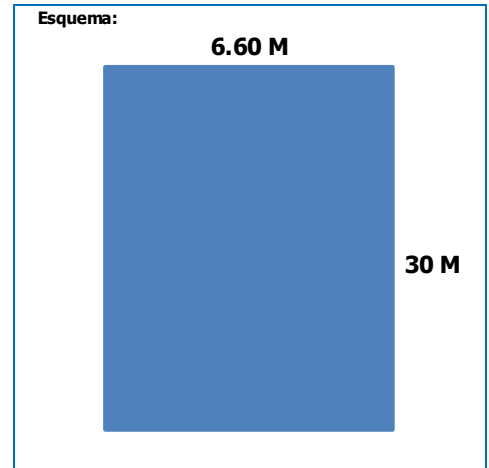
#	Tipo de Falla	Severidad	Áreas Parciales								Total Áreas Parciales (m2)	Densidad %	Valor Deducido CV
			1		2		3		4				
			ancho	largo	ancho	largo	ancho	largo	ancho	largo			
			área (m2)		área (m2)		área (m2)		área (m2)				
1	Piel de Cocodrilo	Media	a = 1.70	L = 30.00							A = 51.00	25.76	58.57
10	Grietas longitudinal y transversal	Media	A = 1.10								A = 1.10	0.56	0.84
