UNIVERSIDAD CÉSAR VALLEJO

“Evaluación del pavimento flexible utilizando los métodos VIZIR y PCI
en la Prolongación José de Lama - Sullana - Piura 2021”

**TESIS PARA OBTENER EL TÍTULO PROFESIONAL DE:
INGENIERO CIVIL**

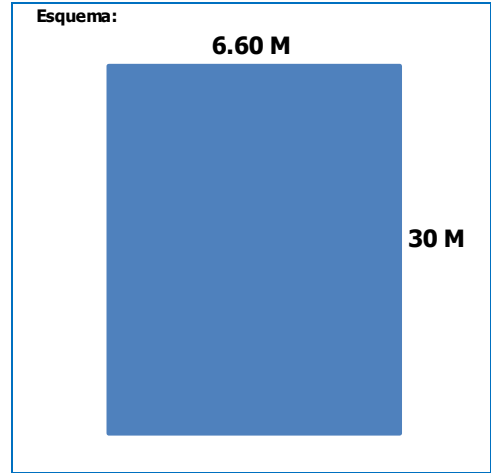
#	Tipo de Falla	Severidad	Áreas Parciales								Total Áreas Parciales (m2)	Densidad %	Valor Deducido CV
			1		2		3		4				
			ancho	largo	ancho	largo	ancho	largo	ancho	largo			
1	Piel de Cocodrilo	Baja	a = 6.60 L = 30.00								A = 198.00	100	61.10
13	Huecos	Media	A = 198.00								A = 2.00	1.01	32.14
			A = 2.00

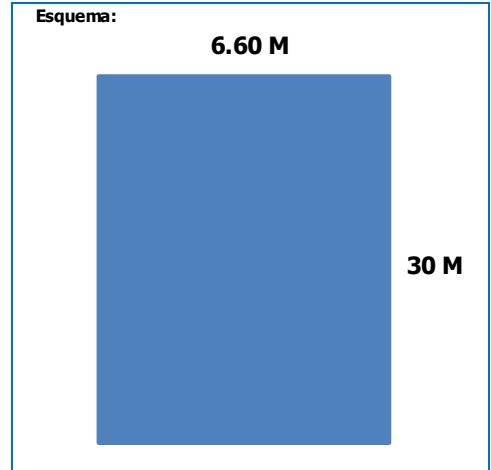
#	Tipo de Falla Descripción	Severidad	Áreas Parciales								Total Áreas Parciales (m2)	Densidad %	Valor Deducido CV
			1		2		3		4				
			ancho	largo	ancho	largo	ancho	largo	ancho	largo			
1	Piel de Cocodrilo	Baja	a = 6.60	L = 30.00							A = 198.00	100	61.10

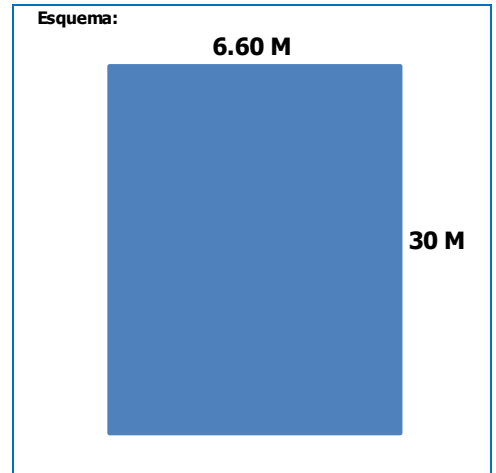
#	Tipo de Falla	Severidad	Áreas Parciales								Total Áreas Parciales (m2)	Densidad %	Valor Deducido CV
			1		2		3		4				
			ancho	largo	ancho	largo	ancho	largo	ancho	largo			
1	Piel de Cocodrilo	Media	a = 3.20	L = 12.12							A = 38.78	19.59	55.00
1	Piel de Cocodrilo	Alta	a = 6.60	L = 3.20							A = 21.12	10.67	61.91
1	Piel de Cocodrilo	Baja	a = 6.60	L = 17.88							A = 118.01	59.6	54.61

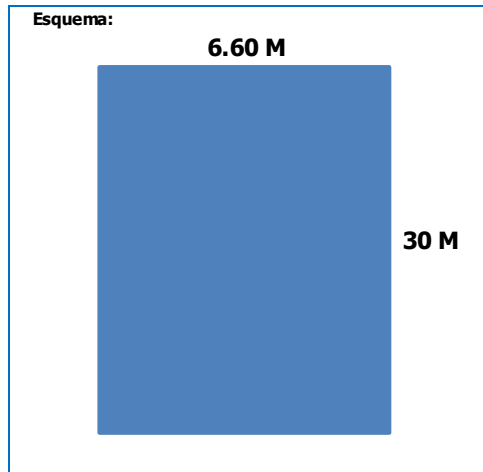
#	Tipo de Falla Descripción	Severidad	Áreas Parciales								Total Áreas Parciales (m2)	Densidad %	Valor Deducido CV
			1		2		3		4				
			ancho	largo	ancho	largo	ancho	largo	ancho	largo			
1	Piel de Cocodrilo	Baja	a = 0.60 L = 30.00								A = 18.00	9.09	31.73
			A = 18.00

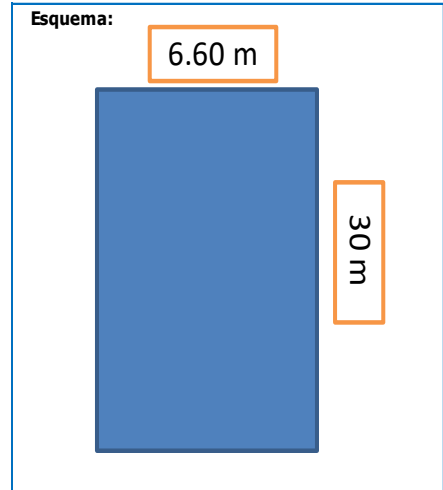
Progresiva	
Desde : 00+990	Hasta : 01+020

#	Tipo de Falla Descripción	Severidad	Áreas Parciales								Total Áreas Parciales (m2)	Densidad %	Valor Deducido CV
			1		2		3		4				
			ancho	largo	ancho	largo	ancho	largo	ancho	largo			
3	Agrietamiento en bloque	Baja	a = 0.70	L = 1.00							A = 0.70	0.35	0.00
1	Piel de Cocodrilo	Baja	a = 3.20	L = 30.00							A = 96.00	48.48	51.96
13	Huecos	Baja									A = 3.00	1.52	24.47

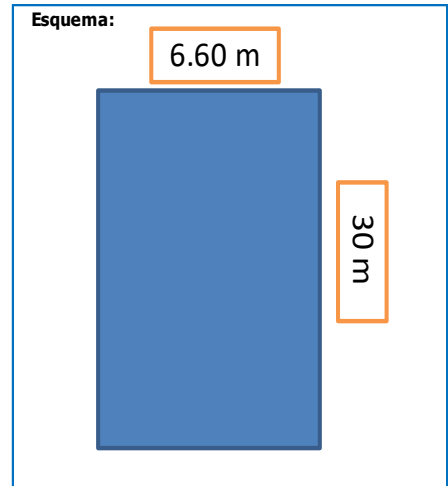
#	Tipo de Falla Descripción	Severidad	Áreas Parciales								Total Áreas Parciales (m2)	Densidad %	Valor Deducido CV
			1		2		3		4				
			ancho	largo	ancho	largo	ancho	largo	ancho	largo			
1	Piel de Cocodrilo	Baja	a = 6.60	L = 30.00							A = 198.00	100	61.10
11	Parcheo	Media	a = 6.60	L = 2.20							A = 14.52	7.33	27.09

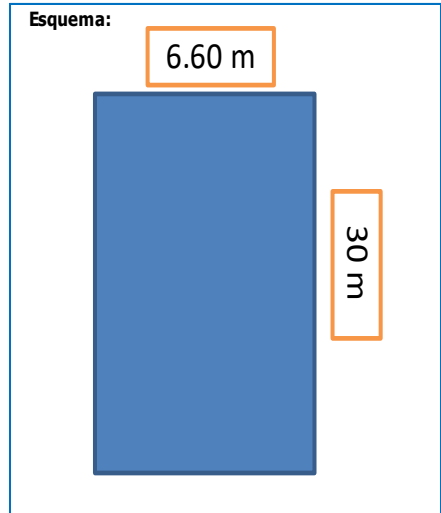
#	Tipo de Falla Descripción	Severidad	Áreas Parciales								Total Áreas Parciales (m2)	Densidad %	Valor Deducido CV
			1		2		3		4				
			ancho	largo	ancho	largo	ancho	largo	ancho	largo			
11	Parcheo	Alta	a = 3.00	L = 5.50							A = 16.50	8.33	47.29
			A = 16.50										
13	Huecos	Alta									A = 5.00	2.53	71.72
			A = 5.00										
1	Piel de Cocodrilo	Media	a = 2.20	L = 1.70							A = 3.74	1.89	27.52
			A = 3.74

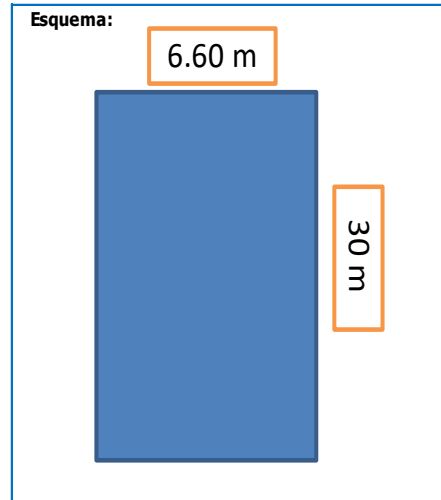
Progresiva	
Desde : 01+080	Hasta : 01+110

#	Tipo de Falla Descripción	Severidad	Áreas Parciales								Total Áreas Parciales (m2)	Densidad %	Valor Deducido CV	
			1		2		3		4					
			ancho	largo	ancho	largo	ancho	largo	ancho	largo				
13	Huecos	Media										A = 3.00	1.52	39.28
1	Piel de Cocodrilo	Baja	a = 6.60	L = 30.00								A = 198.00	100	61.10

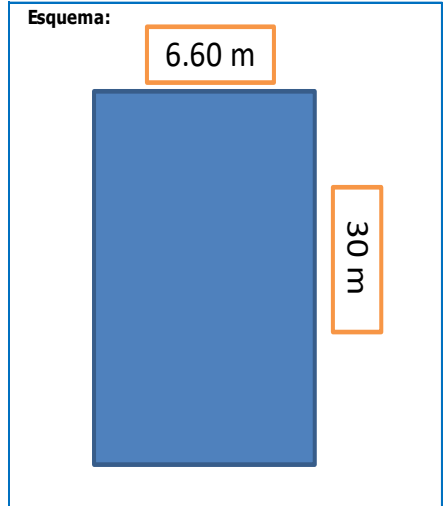
#	Tipo de Falla Descripción	Severidad	Áreas Parciales								Total Áreas Parciales (m2)	Densidad %	Valor Deducido CV
			1		2		3		4				
			ancho	largo	ancho	largo	ancho	largo	ancho	largo			
13	Huecos	Media	A = 2.00								A = 2.00	1.01	32.14
10	Grietas longitudinal y transversal	Alta	a = 1.00	L = 1.00	A = 1.00						A = 1.00	0.51	4.97

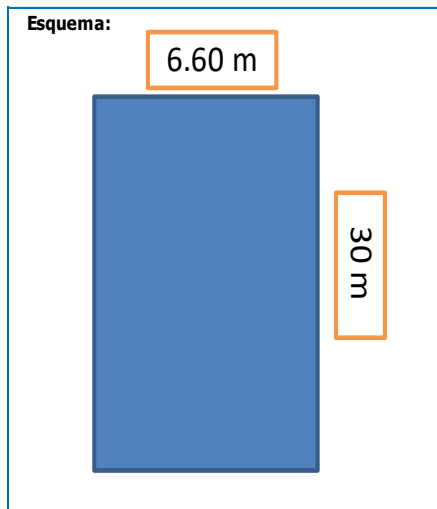
#	Tipo de Falla Descripción	Severidad	Áreas Parciales								Total Áreas Parciales (m ²)	Densidad %	Valor Deducido CV
			1		2		3		4				
			ancho	largo	ancho	largo	ancho	largo	ancho	largo			
3	Agrietamiento en bloque	Media	a = 1.50	L = 2.40							A = 3.60	1.82	5.06

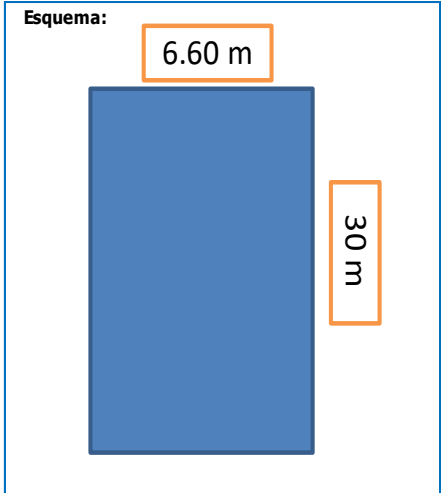
#	Tipo de Falla Descripción	Severidad	Áreas Parciales								Total Áreas Parciales (m2)	Densidad %	Valor Deducido CV
			1		2		3		4				
			ancho	largo	ancho	largo	ancho	largo	ancho	largo			
13	Huecos	Media	A = 4.00								A = 4.00	2.02	46.18

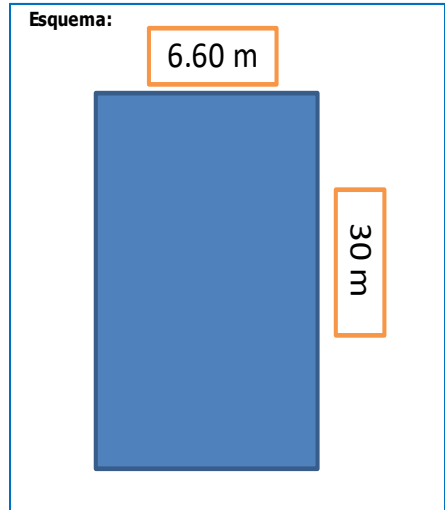
#	Tipo de Falla Descripción	Severidad	Áreas Parciales								Total Áreas Parciales (m ²)	Densidad %	Valor Deducido CV
			1		2		3		4				
			ancho	largo	ancho	largo	ancho	largo	ancho	largo			
13	Huecos	Alta	A = 4.00								A = 4.00	2.02	67.08

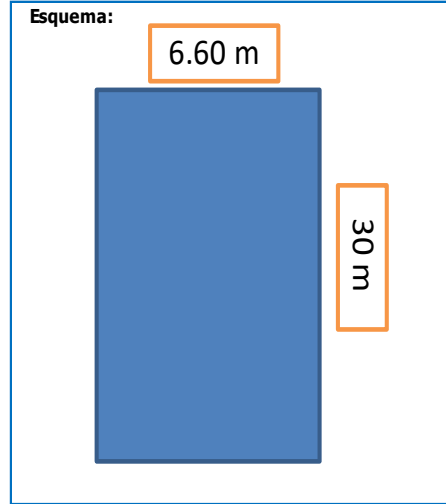
#	Tipo de Falla Descripción	Severidad	Áreas Parciales								Total Áreas Parciales (m ²)	Densidad %	Valor Deducido CV
			1		2		3		4				
			ancho	largo	ancho	largo	ancho	largo	ancho	largo			
		área (m ²)		área (m ²)		área (m ²)		área (m ²)					
13	Huecos	Media	A = 2.00								A = 2.00	1.01	32.14

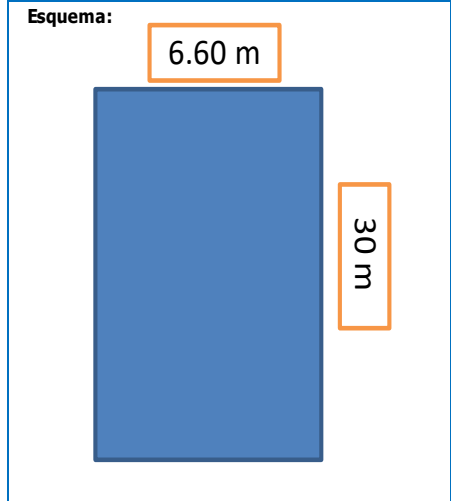
#	Tipo de Falla	Severidad	Áreas Parciales								Total Áreas Parciales (m ²)	Densidad %	Valor Deducido CV
			1		2		3		4				
			ancho	largo	ancho	largo	ancho	largo	ancho	largo			
13	Huecos	Alta	A = 2.00								A = 2.00	1.01	51.56
10	Grietas longitudinal y transversal	Media	A = 6.60								A = 6.60	3.33	7.66

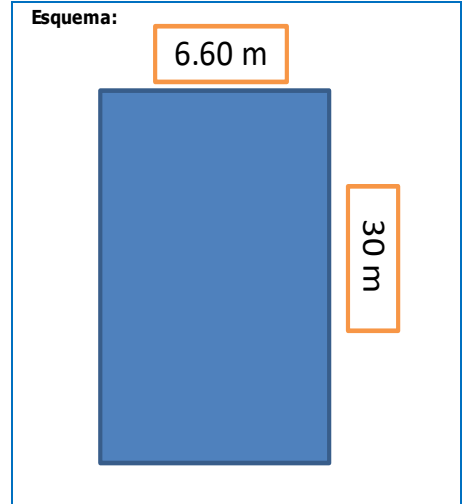
#	Tipo de Falla Descripción	Severidad	Áreas Parciales								Total Áreas Parciales (m ²)	Densidad %	Valor Deducido CV
			1		2		3		4				
			ancho	largo	ancho	largo	ancho	largo	ancho	largo			
13	Huecos	Media	A = 2.00								A = 2.00	1.01	32.14
10	Grietas longitudinal y transversal	Baja	A = 1.15								A = 1.15	0.58	0.00

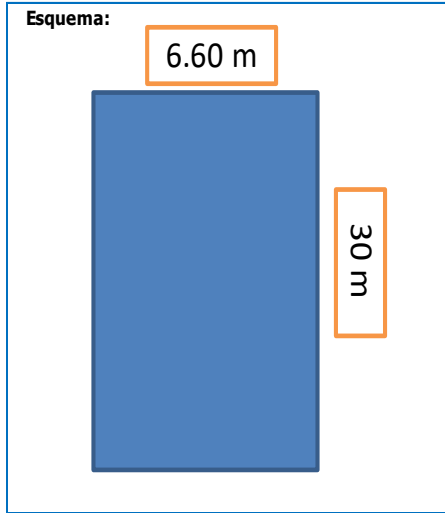
#	Tipo de Falla Descripción	Severidad	Áreas Parciales								Total Áreas Parciales (m ²)	Densidad %	Valor Deducido CV
			1		2		3		4				
			ancho	largo	ancho	largo	ancho	largo	ancho	largo			
15	Ahuellamiento	Baja	a = 0.10	L = 30.00	a = 0.75	L = 0.80					A = 3.60	1.82	12.90
12	Pulimento de agregados	Baja	a = 6.60	L = 10.00							A = 66.00	33.33	8.90

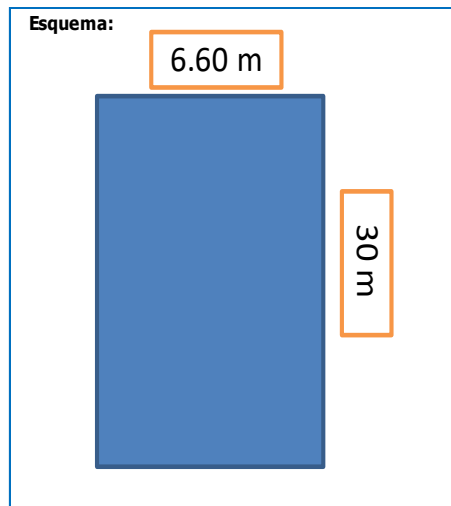
#	Tipo de Falla	Severidad	Áreas Parciales								Total Áreas Parciales (m ²)	Densidad %	Valor Deducido CV
			1		2		3		4				
			ancho	largo	ancho	largo	ancho	largo	ancho	largo			
			área (m ²)		área (m ²)		área (m ²)		área (m ²)				
13	Huecos	Baja	A = 1.00								A = 1.00	0.51	11.09
12	Pulimento de agregados	Baja	a = 3.20	L = 30.00	A = 96.00						A = 96.00	48.48	11.54

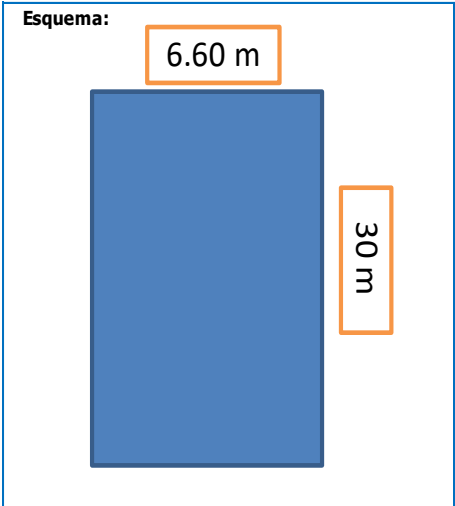
#	Tipo de Falla	Severidad	Áreas Parciales								Total Áreas Parciales (m2)	Densidad %	Valor Deducido CV
			1		2		3		4				
			ancho	largo	ancho	largo	ancho	largo	ancho	largo			
12	Pulimento de agregados	Baja	a = 6.60	L = 30.00							A = 198.00	100	20.70
15	Ahuellamiento	Baja	a = 0.10	L = 30.00							A = 3.00	1.52	11.07

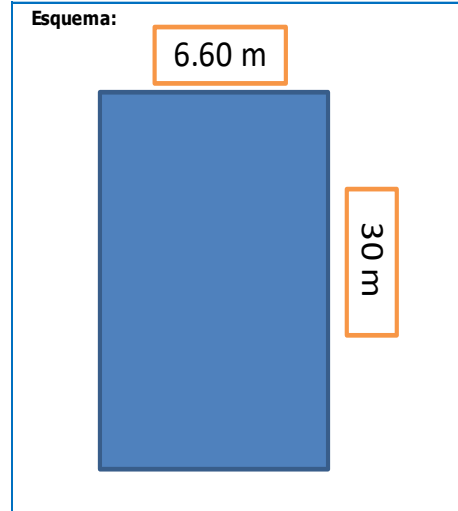
#	Tipo de Falla Descripción	Severidad	Áreas Parciales								Total Áreas Parciales (m ²)	Densidad %	Valor Deducido CV
			1		2		3		4				
			ancho	largo	ancho	largo	ancho	largo	ancho	largo			
13	Huecos	Media	A = 3.00								A = 3.00	1.52	39.28
15	Ahuellamiento	Media	a = 0.50	L = 30.00							A = 15.00	7.58	40.84
1	Piel de Cocodrilo	Media	a = 6.60	L = 2.10							A = 13.86	7	41.60
12	Pulimento de agregados	Baja	a = 6.60	L = 30.00							A = 198.00	100	20.70

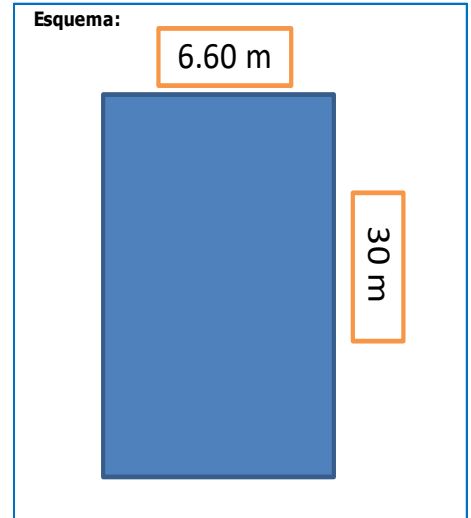
#	Tipo de Falla	Severidad	Áreas Parciales								Total Áreas Parciales (m2)	Densidad %	Valor Deducido CV
			1		2		3		4				
			ancho	largo	ancho	largo	ancho	largo	ancho	largo			
13	Huecos	Media	A = 1.00								A = 1.00	0.51	20.84
11	Parcheo	Media	a = 0.80 L = 0.97		a = 1.40 L = 1.20		a = 0.70 L = 1.20		a = 6.60 L = 8.30		A = 58.08	29.33	47.44
			A = 0.78		A = 1.68		A = 0.84		A = 54.78				
1	Piel de Cocodrilo	Media	a = 2.70 L = 3.10								A = 8.37	4.23	36.15
			A = 8.37										
16	Desplazamiento	Baja	a = 1.00 L = 0.20								A = 0.20	0.1	0.00
			A = 0.20

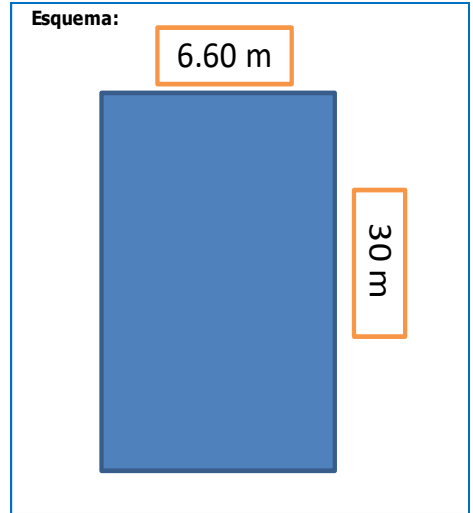
#	Tipo de Falla Descripción	Severidad	Áreas Parciales								Total Áreas Parciales (m2)	Densidad %	Valor Deducido CV
			1		2		3		4				
			ancho	largo	ancho	largo	ancho	largo	ancho	largo			
13	Huecos	Alta	A = 2.00								A = 2.00	1.01	51.56
10	Grietas longitudinal y transversal	Baja	A = 0.50		A = 0.20		A = 0.08		A = 0.14		A = 0.92	0.46	0.00

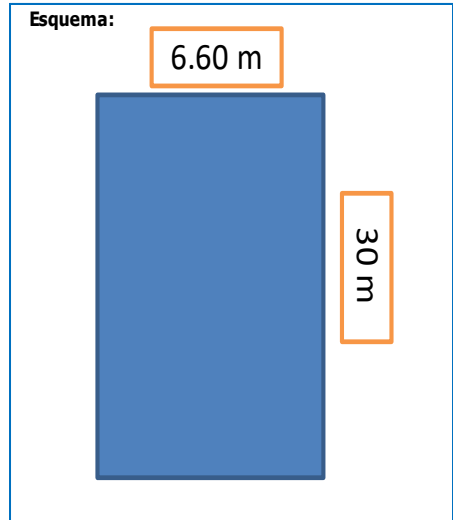
#	Tipo de Falla Descripción	Severidad	Áreas Parciales								Total Áreas Parciales (m ²)	Densidad %	Valor Deducido CV
			1		2		3		4				
			ancho	largo	ancho	largo	ancho	largo	ancho	largo			
13	Huecos	Alta	A = 4.00								A = 4.00	2.02	67.08
13	Huecos	Media	A = 2.00								A = 2.00	1.01	32.14

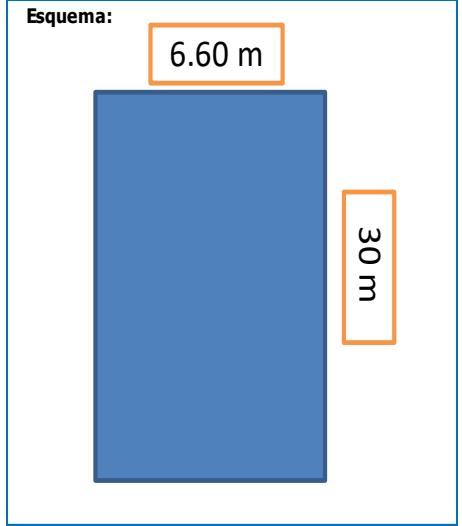
#	Tipo de Falla Descripción	Severidad	Áreas Parciales								Total Áreas Parciales (m2)	Densidad %	Valor Deducido CV
			1		2		3		4				
			ancho	largo	ancho	largo	ancho	largo	ancho	largo			
13	Huecos	Baja	A = 1.00								A = 1.00	0.51	11.09
11	Parcheo	Media	a = 1.10	L = 5.52							A = 6.07	3.07	17.59

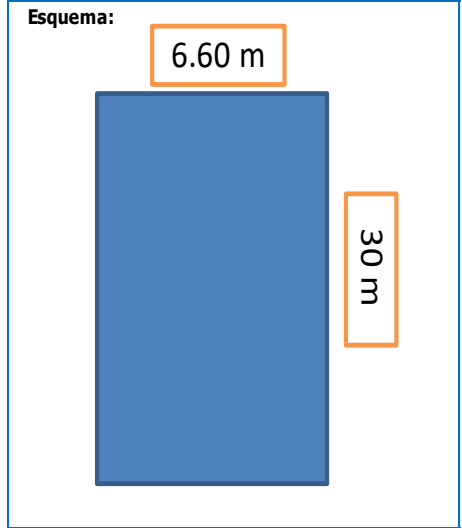
#	Tipo de Falla Descripción	Severidad	Áreas Parciales								Total Áreas Parciales (m2)	Densidad %	Valor Deducido CV
			1		2		3		4				
			ancho	largo	ancho	largo	ancho	largo	ancho	largo			
13	Huecos	Media	A = 4.00								A = 4.00	2.02	46.18
11	Parcheo	Media	a = 1.20	L = 1.40	A = 1.68						A = 1.68	0.85	9.35
10	Grietas longitudinal y transversal	Baja	A = 1.00								A = 1.00	0.51	0.00

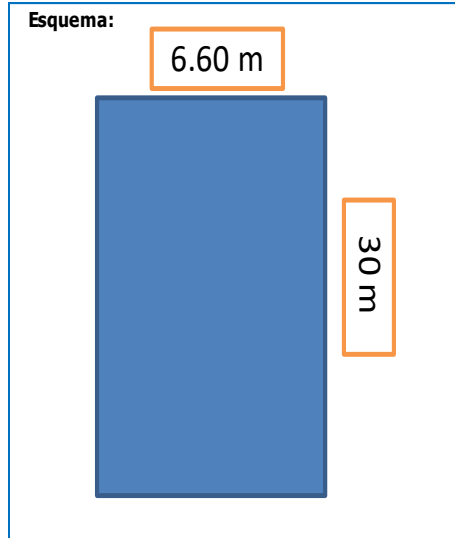
#	Tipo de Falla Descripción	Severidad	Áreas Parciales								Total Áreas Parciales (m ²)	Densidad %	Valor Deducido CV
			1		2		3		4				
			ancho	largo	ancho	largo	ancho	largo	ancho	largo			
13	Huecos	Media	A = 1.00								A = 1.00	0.51	20.84
10	Grietas longitudinal y transversal	Media	A = 0.70		A = 0.66						A = 1.36	0.69	1.67

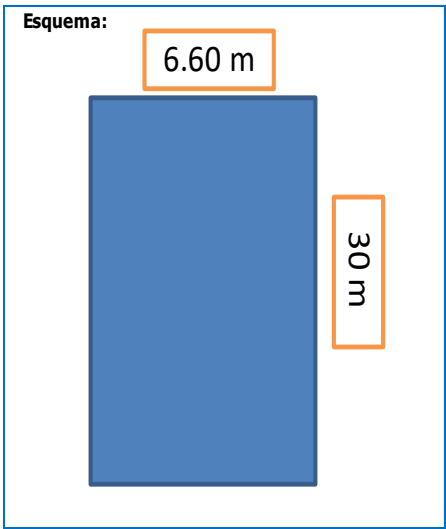
#	Tipo de Falla	Descripción	Severidad	Áreas Parciales								Total Áreas Parciales (m ²)	Densidad %	Valor Deducido CV
				1		2		3		4				
				ancho	largo	ancho	largo	ancho	largo	ancho	largo			
		área (m ²)		área (m ²)		área (m ²)		área (m ²)						
13	Huecos		Alta	A = 2.00								A = 2.00	1.01	51.56
1	Piel de Cocodrilo		Alta	a = 6.60 L = 13.60 A = 89.76								A = 89.76	45.33	81.10

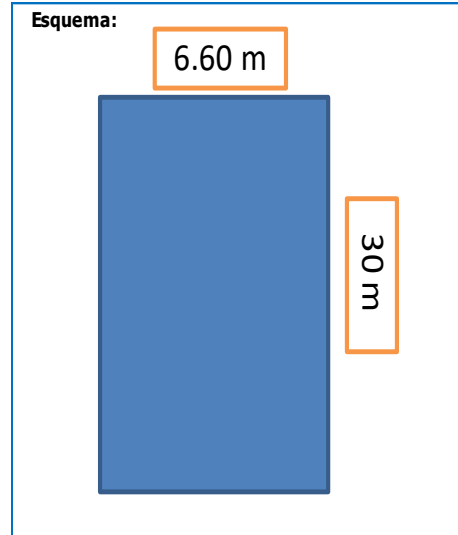
#	Tipo de Falla	Severidad	Áreas Parciales								Total Áreas Parciales (m ²)	Densidad %	Valor Deducido CV
			1		2		3		4				
			ancho	largo	ancho	largo	ancho	largo	ancho	largo			
			área (m ²)		área (m ²)		área (m ²)		área (m ²)				
1	Piel de Cocodrilo	Media	a = 6.60	L = 30.00							A = 198.00	100	77.10
			A = 198.00										
13	Huecos	Media									A = 3.00	1.52	39.28
			A = 3.00										
11	Parcheo	Media	a = 1.30	L = 4.70	a = 1.50	L = 1.90	a = 0.84	L = 2.20			A = 10.81	5.46	23.41
			A = 6.11		A = 2.85		A = 1.85

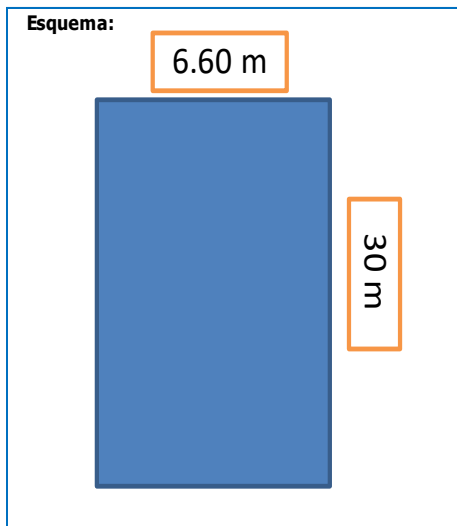
#	Tipo de Falla	Severidad	Áreas Parciales								Total Áreas Parciales (m ²)	Densidad %	Valor Deducido CV
			1		2		3		4				
			ancho	largo	ancho	largo	ancho	largo	ancho	largo			
3	Agrietamiento en bloque	Alta	a = 1.00	L = 6.80	a = 0.50	L = 2.70					A = 8.15	4.12	17.30
			A = 6.80		A = 1.35								
1	Piel de Cocodrilo	Media	a = 3.20	L = 4.87							A = 15.58	7.87	42.82
			A = 15.58										
13	Huecos	Media									A = 1.00	0.51	20.84
			A = 1.00										
11	Parcheo	Baja	a = 1.25	L = 1.10							A = 1.38	0.69	1.58
			A = 1.38

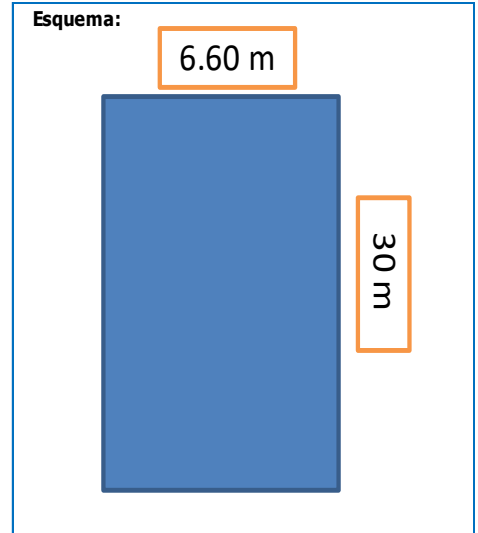
#	Tipo de Falla	Severidad	Áreas Parciales								Total Áreas Parciales (m ²)	Densidad %	Valor Deducido CV
			1		2		3		4				
			ancho	largo	ancho	largo	ancho	largo	ancho	largo			
13	Huecos	Media	A = 5.00								A = 5.00	2.53	50.77
1	Piel de Cocodrilo	Media	a = 1.50	L = 30.00	A = 45.00						A = 45.00	22.73	56.90

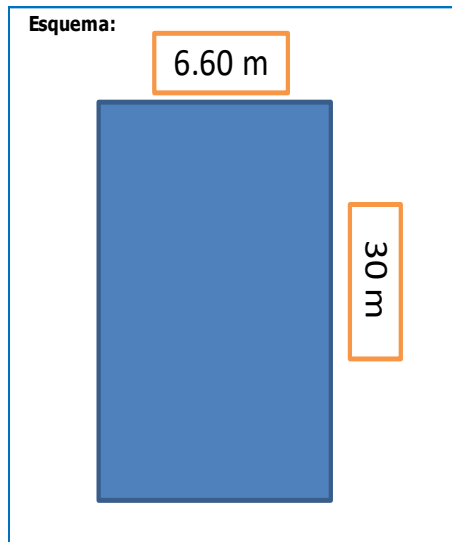
#	Tipo de Falla	Severidad	Áreas Parciales								Total Áreas Parciales (m ²)	Densidad %	Valor Deducido CV
			1		2		3		4				
			ancho	largo	ancho	largo	ancho	largo	ancho	largo			
3	Agrietamiento en bloque	Media	a = 1.50	L = 6.20	a = 0.77	L = 0.70					A = 9.84	4.97	11.26
			A = 9.30		A = 0.54								
1	Piel de Cocodrilo	Media	a = 1.50	L = 30.00							A = 45.00	22.73	56.90
			A = 45.00										
12	Pulimento de agregados	Baja	a = 6.60	L = 30.00							A = 198.00	100	20.70
			A = 198.00

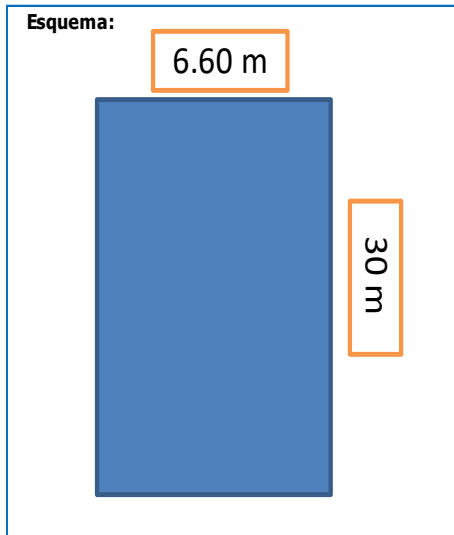
#	Tipo de Falla Descripción	Severidad	Áreas Parciales								Total Áreas Parciales (m2)	Densidad %	Valor Deducido CV
			1		2		3		4				
			ancho	largo	ancho	largo	ancho	largo	ancho	largo			
13	Huecos	Media									A = 2.00	1.01	32.14
1	Piel de Cocodrilo	Media	a = 1.50	L = 30.00							A = 45.00	22.73	56.90

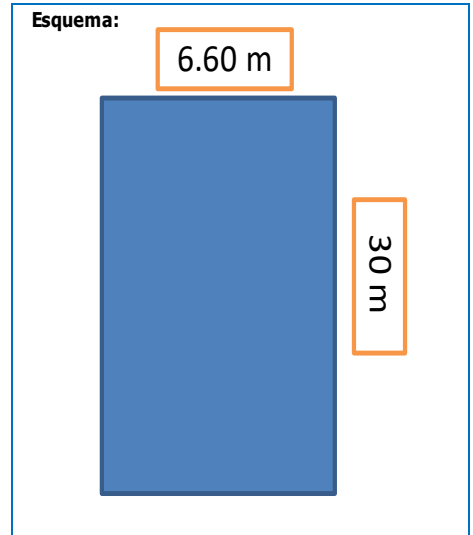
#	Tipo de Falla Descripción	Severidad	Áreas Parciales								Total Áreas Parciales (m2)	Densidad %	Valor Deducido CV
			1		2		3		4				
			ancho	largo	ancho	largo	ancho	largo	ancho	largo			
13	Huecos	Alta	A = 4.00								A = 4.00	2.02	67.08
1	Piel de Cocodrilo	Media	a = 6.60 L = 30.00 A = 198.00								A = 198.00	100	77.10

Valor Deducido Corregido mas alto (HVDi) = 92.16	Cálculo de PCI = 7.84	Calificación = FALLADO
--	-----------------------	-------------------------------

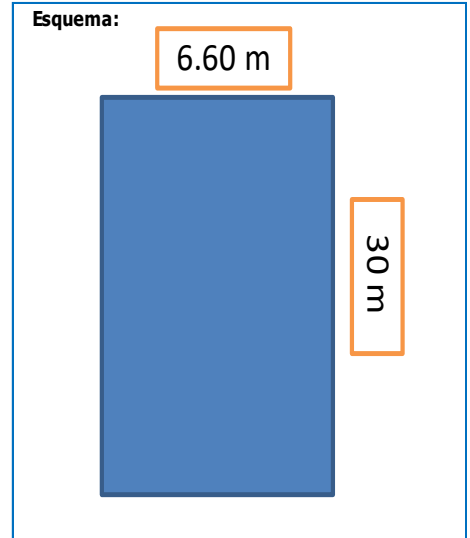
#	Tipo de Falla	Severidad	Áreas Parciales								Total Áreas Parciales (m ²)	Densidad %	Valor Deducido CV
			1		2		3		4				
			ancho	largo	ancho	largo	ancho	largo	ancho	largo			
1	Piel de Cocodrilo	Alta	a = 6.60	L = 30.00							A = 198.00	100	91.60
15	Ahuellamiento	Media	a = 3.30	L = 30.00							A = 99.00	50	62.10
11	Parcheo	Media	a = 2.10	L = 4.00							A = 8.40	4.24	20.65

Calificación = **FALLADO**

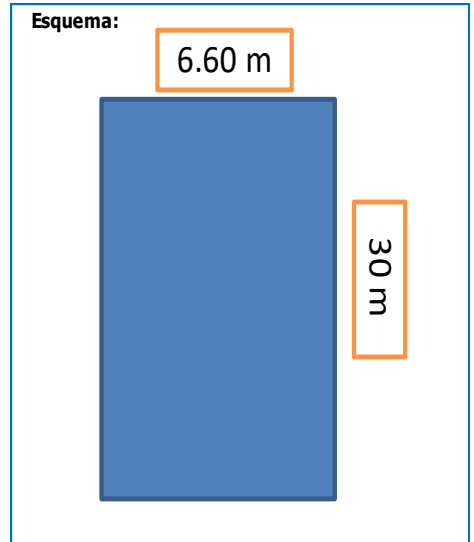
#	Tipo de Falla Descripción	Severidad	Áreas Parciales								Total Áreas Parciales (m ²)	Densidad %	Valor Deducido CV
			1		2		3		4				
			ancho	largo	ancho	largo	ancho	largo	ancho	largo			
1	Piel de Cocodrilo	Alta	a = 6.60 L = 30.00								A = 198.00	100	91.60
			A = 198.00										
4	Abultamientos y Hundimientos	Media	A = 5.73								A = 5.73	2.89	21.43
11	Parcheo	Media	a = 1.46 L = 13.10		a = 6.60 L = 2.50						A = 35.63	17.99	39.09
			A = 19.13		A = 16.50

Valor Deducido Corregido mas alto (HVDi) = 95.60	Cálculo de PCI = 4.40	Calificación = FALLADO
--	-----------------------	-------------------------------

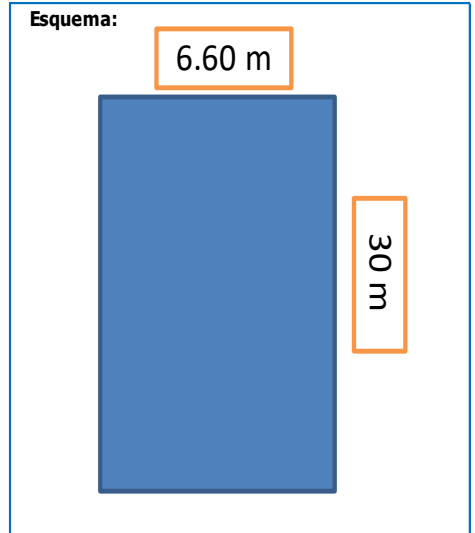
#	Tipo de Falla Descripción	Severidad	Áreas Parciales								Total Áreas Parciales (m2)	Densidad %	Valor Deducido CV
			1		2		3		4				
			ancho	largo	ancho	largo	ancho	largo	ancho	largo			
1	Piel de Cocodrilo	Baja	a = 6.60	L = 30.00							A = 198.00	100	61.10
15	Ahuellamiento	Baja	a = 6.60	L = 30.00							A = 198.00	100	50.60

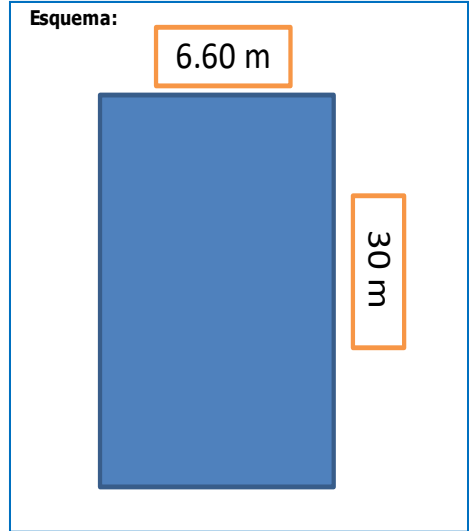
#	Tipo de Falla Descripción	Severidad	Áreas Parciales								Total Áreas Parciales (m2)	Densidad %	Valor Deducido CV
			1		2		3		4				
			ancho	largo	ancho	largo	ancho	largo	ancho	largo			
1	Piel de Cocodrilo	Baja	a = 1.50	L = 30.00							A = 45.00	22.73	42.19
13	Huecos	Alta									A = 4.00	2.02	67.08

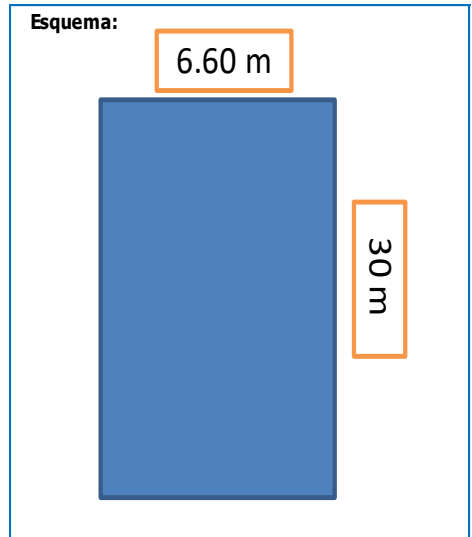
#	Tipo de Falla Descripción	Severidad	Áreas Parciales								Total Áreas Parciales (m2)	Densidad %	Valor Deducido CV
			1		2		3		4				
			ancho	largo	ancho	largo	ancho	largo	ancho	largo			
15	Ahuellamiento	Media	a = 1.00	L = 30.00							A = 30.00	15.15	48.73
11	Parcheo	Media	a = 2.50	L = 2.60							A = 6.50	3.28	18.16
12	Pulimento de agregados	Baja	a = 6.60	L = 30.00							A = 198.00	100	20.70

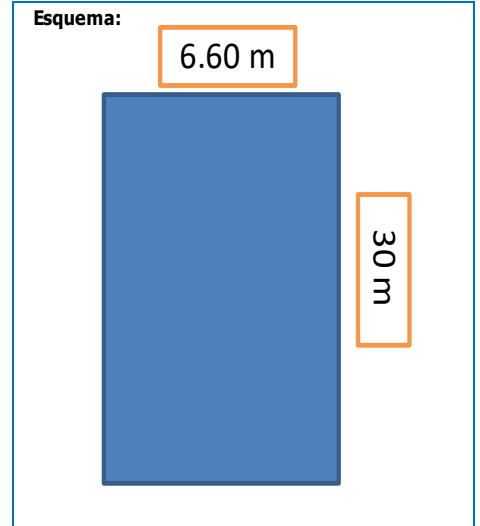
#	Tipo de Falla Descripción	Severidad	Áreas Parciales								Total Áreas Parciales (m ²)	Densidad %	Valor Deducido CV
			1		2		3		4				
			ancho	largo	ancho	largo	ancho	largo	ancho	largo			
13	Huecos	Media	A = 4.00								A = 4.00	2.02	46.18

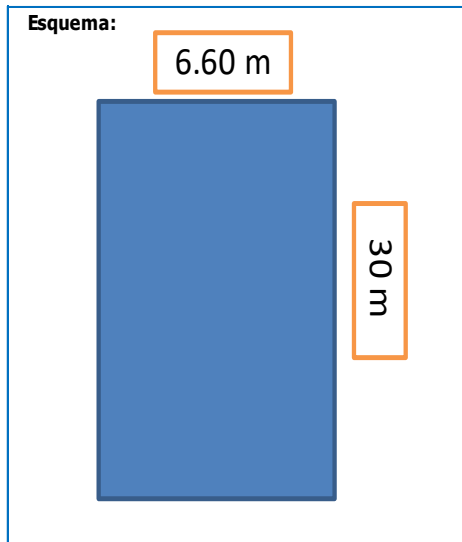
Progresiva	
Desde :	02+010
Hasta :	02+040

#	Tipo de Falla	Severidad	Áreas Parciales								Total Áreas Parciales (m ²)	Densidad %	Valor Deducido CV
			1		2		3		4				
			ancho	largo	ancho	largo	ancho	largo	ancho	largo			
1	Piel de Cocodrilo	Media	a = 3.30	L = 5.00							A = 16.50	8.33	43.43
12	Pulimento de agregados	Baja	a = 6.60	L = 30.00							A = 198.00	100	20.70

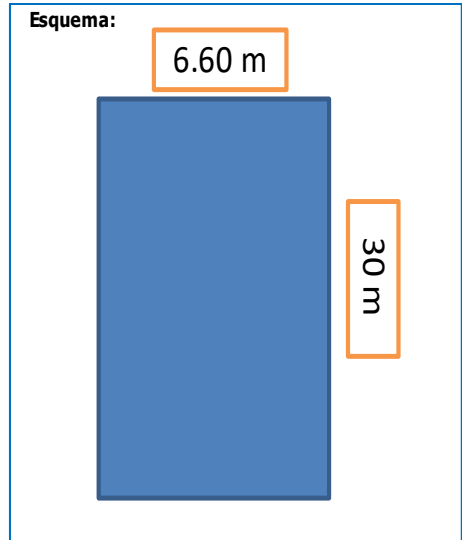
#	Tipo de Falla	Severidad	Áreas Parciales								Total Áreas Parciales (m2)	Densidad %	Valor Deducido CV
			1		2		3		4				
			ancho	largo	ancho	largo	ancho	largo	ancho	largo			
1	Piel de Cocodrilo	Baja	a = 6.60	L = 30.00							A = 198.00	100	61.10
10	Grietas longitudinal y transversal	Media									A = 5.70	2.88	6.62

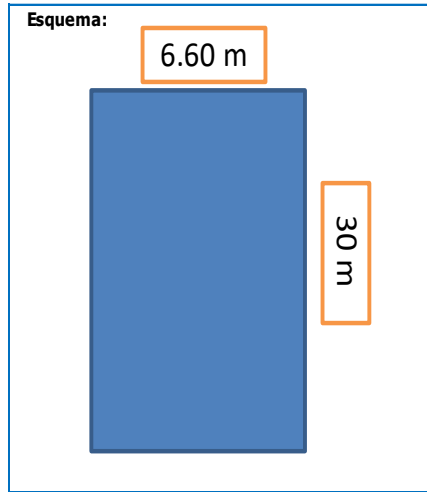
#	Tipo de Falla Descripción	Severidad	Áreas Parciales								Total Áreas Parciales (m ²)	Densidad %	Valor Deducido CV
			1		2		3		4				
			ancho	largo	ancho	largo	ancho	largo	ancho	largo			
11	Parcheo	Media	a = 6.60	L = 3.40							A = 22.44	11.33	32.76
12	Pulimento de agregados	Baja	a = 6.60	L = 25.00							A = 165.00	83.33	17.70

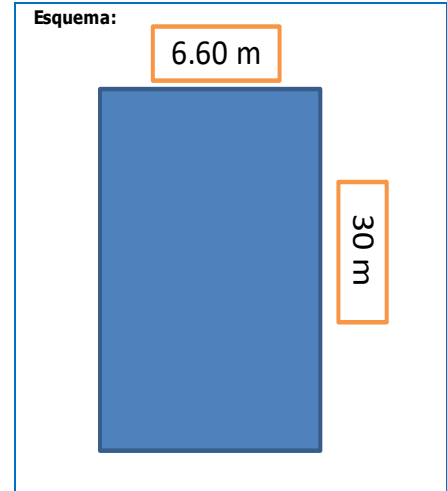
#	Tipo de Falla	Severidad	Áreas Parciales								Total Áreas Parciales (m2)	Densidad %	Valor Deducido CV
			1		2		3		4				
			ancho	largo	ancho	largo	ancho	largo	ancho	largo			
10	Grietas longitudinal y transversal	Baja	A = 1.00								A = 1.00	0.51	0.00
1	Piel de Cocodrilo	Media	a = 1.20	L = 30.00							A = 36.00	18.18	53.62
13	Huecos	Media	A = 1.00								A = 1.00	0.51	20.84
11	Parcheo	Media	a = 1.36	L = 9.30	a = 0.60	L = 4.40					A = 12.65	7.72	27.80
