Evaluación de Condición del Pavimento Flexible, Método Pavement  
Condition Index, Caso: Avenida Fernando Wiesse - San Juan de  
Lurigancho - Lima 2021

**TESIS PARA OBTENER EL TÍTULO PROFESIONAL DE:**  
**Ingeniero Civil**

Espinoza Retamozo, Raúl Manuel (ORCID 0000-0002-9398-9764)

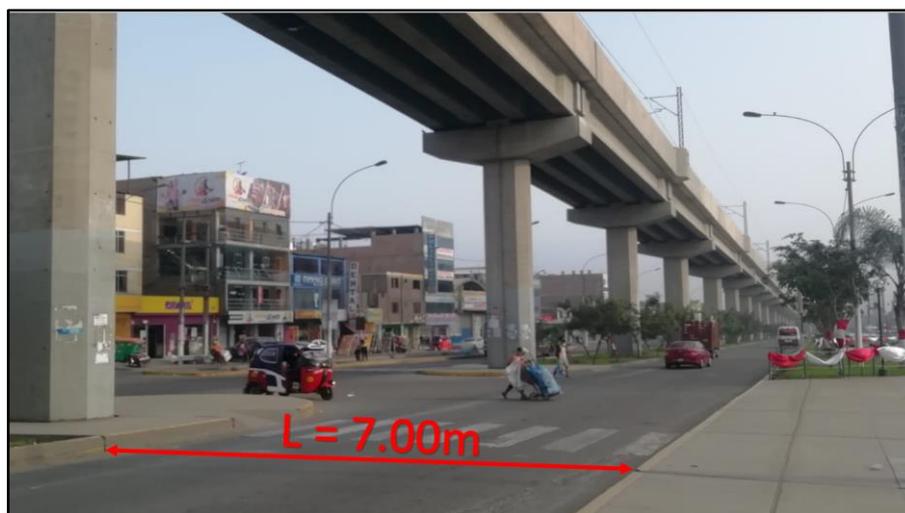
**Figura 9:** Toma de ancho de vía Av. Fernando Wiesse.

Durante la primera inspección visual de campo se pudo determinar el ancho de vía correspondiente a la Av. Fernando Wiesse el cual tiene un valor de 7.00m.

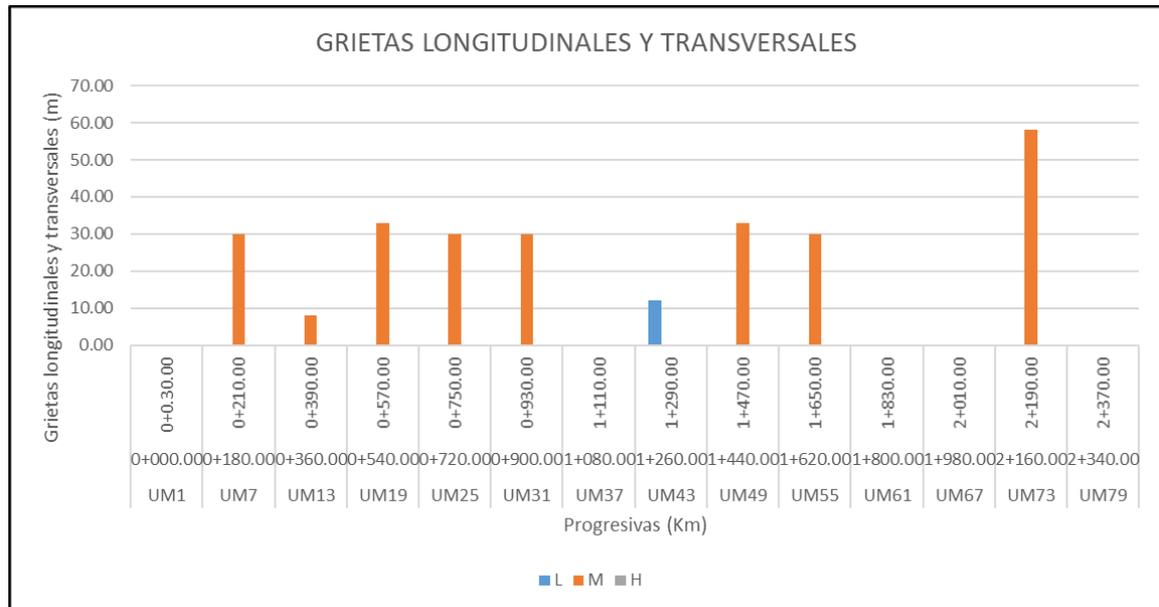
**Figura 42: Histograma de daños PR (0+000.00 – 2+580.00 Vía lado Izquierdo) – Grietas Longitudinales y Transversales.**

En las gráficas anteriores se expone la densidad de cada tipo de patología por las 28 unidades de muestra evaluadas de la Av. Fernando Wiese, Tramo: Estación Santa Rosa – Estación San Carlos, de lo cual se identificó que las patologías que presentan mayor densidad respecto a las 28 unidades de muestra, son las fallas de tipo: Parcheo, huecos y grietas longitudinales y transversales.
