UNIVERSIDAD CÉSAR VALLEJO

“Evaluación de la vulnerabilidad sísmica en viviendas autoconstruidas
en la Asociación los Gramadales del Distrito de Puente Piedra, Lima –
2021”

TESIS PARA OBTENER EL TÍTULO PROFESIONAL DE:
INGENIERO CIVIL

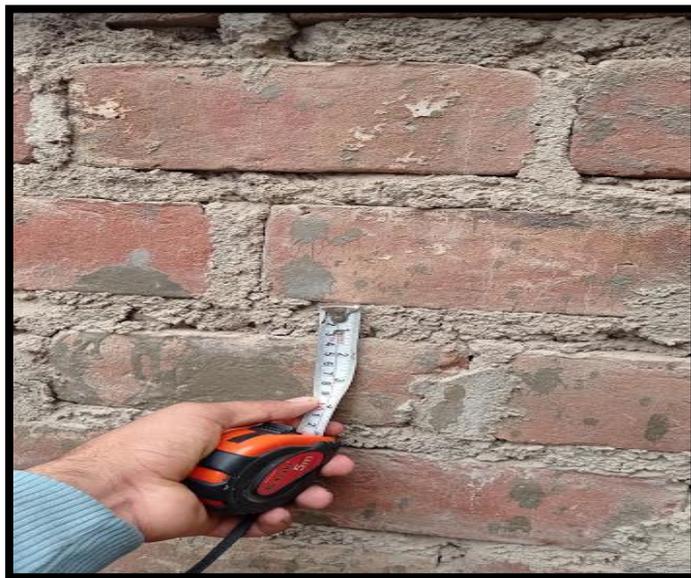
Figura 5. Calidad de mano de obra en viviendas

La **calidad de mano de obra** según (Mosqueira y Tarque, 2005, p. 59). Se dividen en tres parámetros que son buena, media y baja, estos son medidos de acuerdo a: para buena calidad de mano de obra y materiales tenemos que las juntas de los morteros en vertical y horizontal tengan un espesor entre 10mm y 20mm, los muros tengan un buen alineamiento vertical, del mismo también las juntas de los ladrillos cuenten con alineación, en sus elementos estructurales presenten pocas, los muros no presenten agrietamiento, los aceros de las estructuras no estén expuesto a la intemperie y a su vez no estén corroídos, los ladrillos artesanales empleados para su construcción no presenten variabilidad en sus dimensiones. Para el caso de la calidad media tenemos que la junta de los

morteros pase a los 20mm y no sean mayores a 30mm, en los elementos estructurales se presenten agrietamientos menores, en los muros se haya realizado poco picado para las instalaciones eléctricas y sanitarias, pocos aceros estructurales estén expuestos a la intemperie, los ladrillos artesanales empleados tengan pocas dimensiones variables. Para el caso de la baja calidad de mano de obra están de acuerdo a las juntas de mortero que supere los 30mm, los elementos estructurales presentan muchas cangrejeras, el encofrado de sus elementos estructuras se usó bolsas o pedazos de ladrillo, aceros expuestos a la intemperie y corroídas, los elementos estructurales cuentan con una mala verticalidad.
