**UNIVERSIDAD CÉSAR VALLEJO**

Evaluación de vulnerabilidad sísmica aplicando métodos cualitativos y cuantitativos en la institución educativa emblemática Santa Rosa, Puno  
- 2022.

**TESIS PARA OBTENER EL TÍTULO PROFESIONAL DE:  
INGENIERA CIVIL**

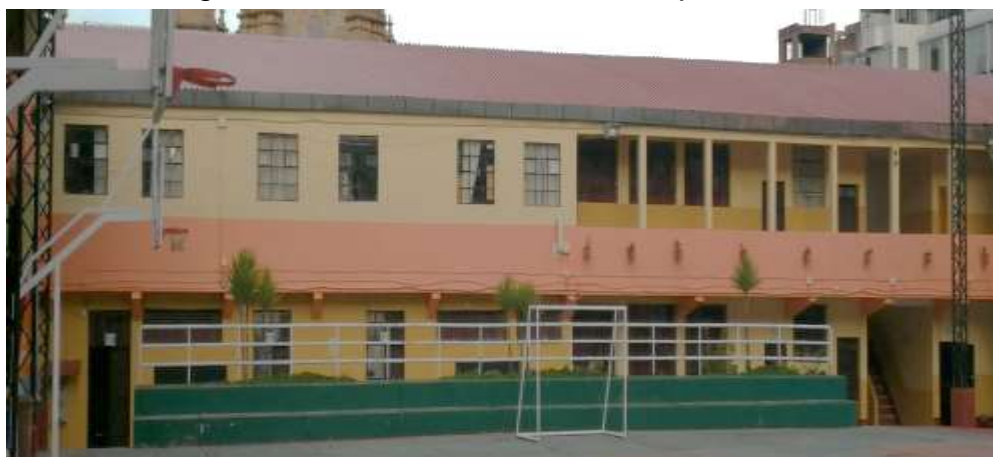
*figura N°26: Vista en elevación del pabellón A*

Según el estudio y análisis realizado a los pabellones de la institución educativa, se indica que cuenta con puntos de conexión entre vigas y columnas de hormigón armado, por consiguiente, para este parámetro la tipología es de **clase B**.

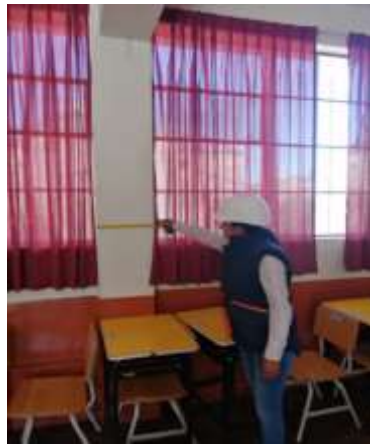
Figura 27: Medición y verificación del estado de la columna

De acuerdo a la verificación en campo, se podría decir que a simple vista se observa buena calidad de mortero, verticalidad del muro optima, no se observan barras de acero corrugado en ninguno de sus elementos estructurales, este para metro es de **clase A**.

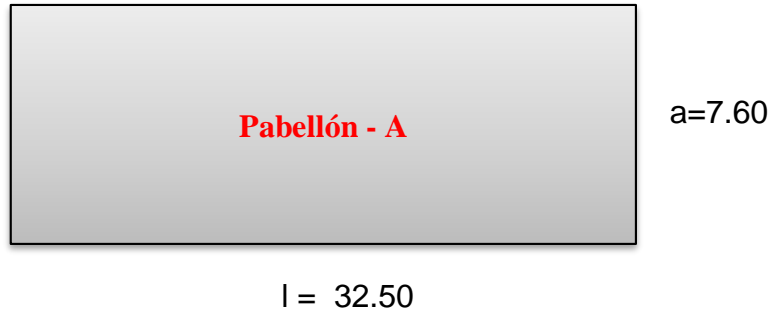
$\beta_1 = a/L = 7.60/32.50 = 0.23$ ; de acuerdo al resultado, este parámetro es de **clase D**.

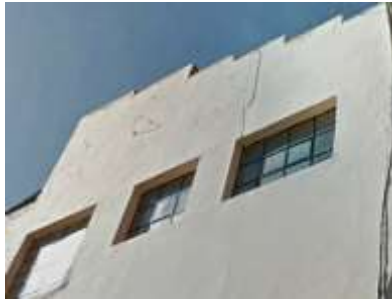
Figura29: Vista lateral del pabellón - A

En la salida a campo se pudo observar que no cuenta con viga de soporte, sin embargo; se puede observar que el muro de mampostería que soporta la cubierta es estable, por consiguiente, este parámetro es de **clase B**.

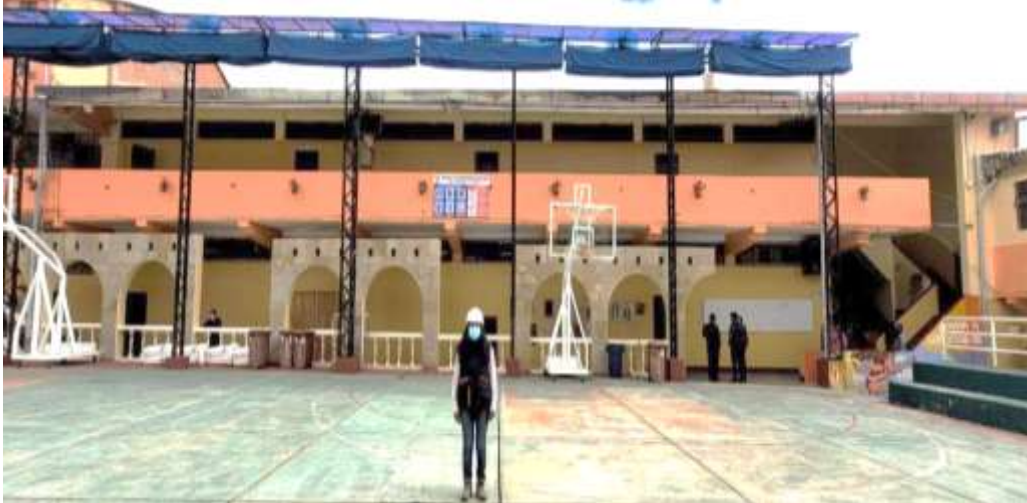
*figura 31: Vista frontal del pabellón B*

Según el estudio y análisis realizado a los cuatro pabellones de la institución educativa, se indica que cuenta con puntos de conexión entre vigas y columnas de hormigón armado, por lo tanto, para todos los casos, este parámetro es de **clase B**.

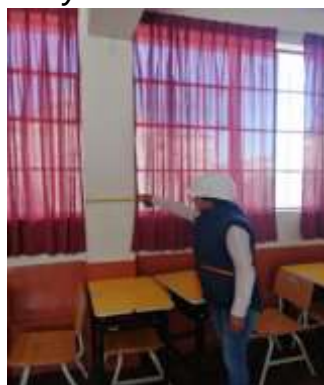
*Figura 32. Medición y verificación del estado de la columna*

De acuerdo a la evaluación en campo, se podría decir que a simple vista se observa buena calidad de mortero, verticalidad del muro optima, no se observan barras de acero corrugado en ninguno de sus elementos estructurales, este parámetro es de **clase A**.

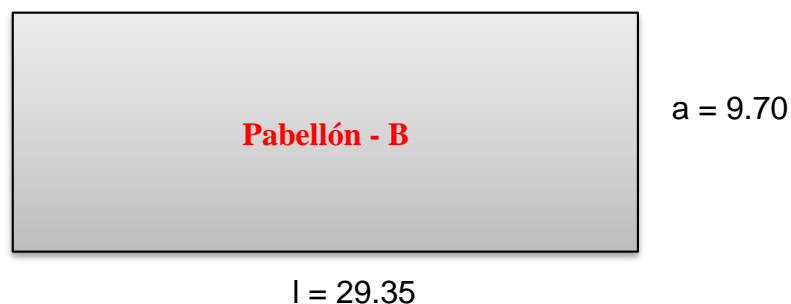
$\beta_1 = a/L = 9.70/29.35 = 0.33$ ; de acuerdo al resultado este parámetro es de **clase D**.

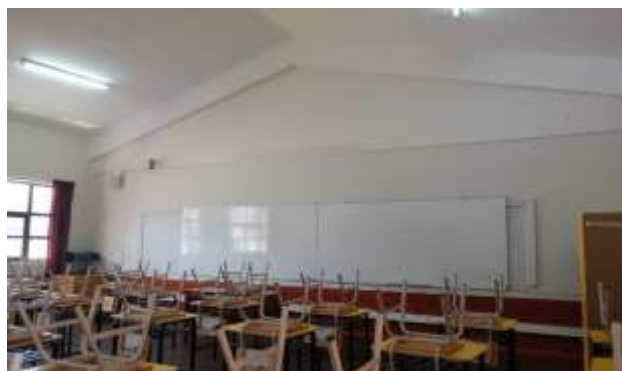
Figura 34. Viga que soporta la cubierta del pabellón B

En la evaluación en campo se pudo observar que cuenta con viga de soporte, por consiguiente, este parámetro es de **clase A**.

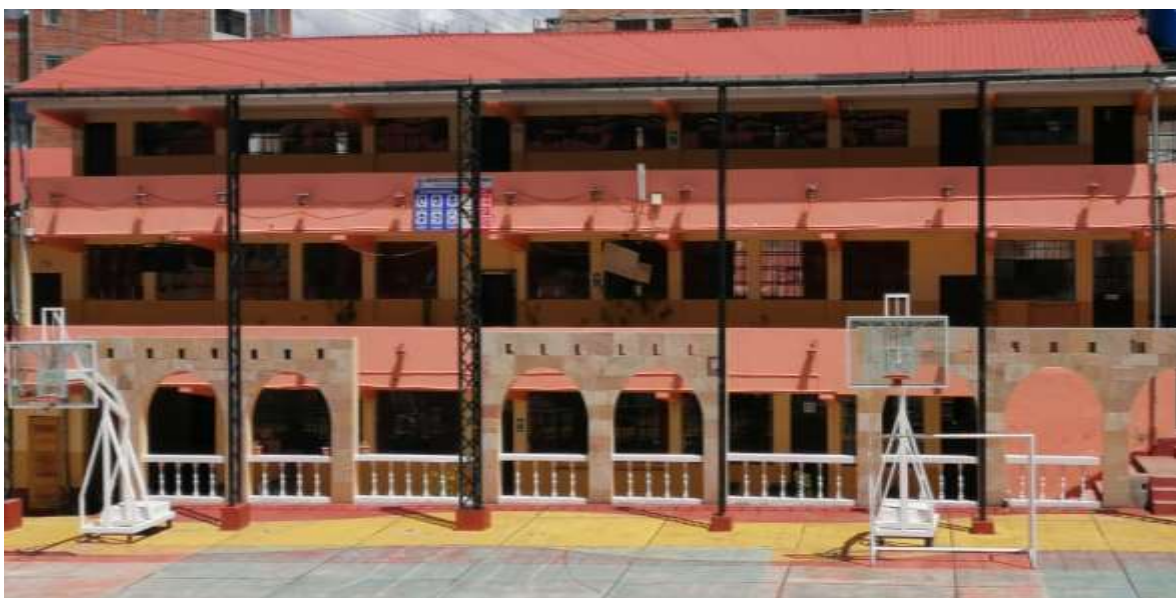
*figura 36. Vista frontal del pabellón C*

Según el estudio y análisis realizado a los cuatro pabellones de la institución educativa, se indica que cuenta con puntos de conexión entre vigas y columnas de hormigón armado, por lo tanto, para todos los casos, este parámetro es de **clase B**.

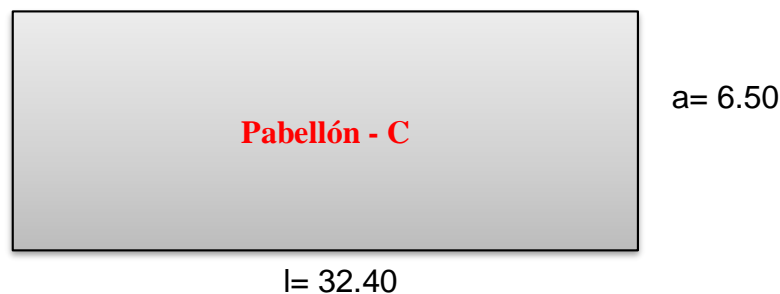
$\beta_1 = a/L = 6.50/32.40 = 0.20$ ; de acuerdo al resultado este parámetro es de **clase D**.

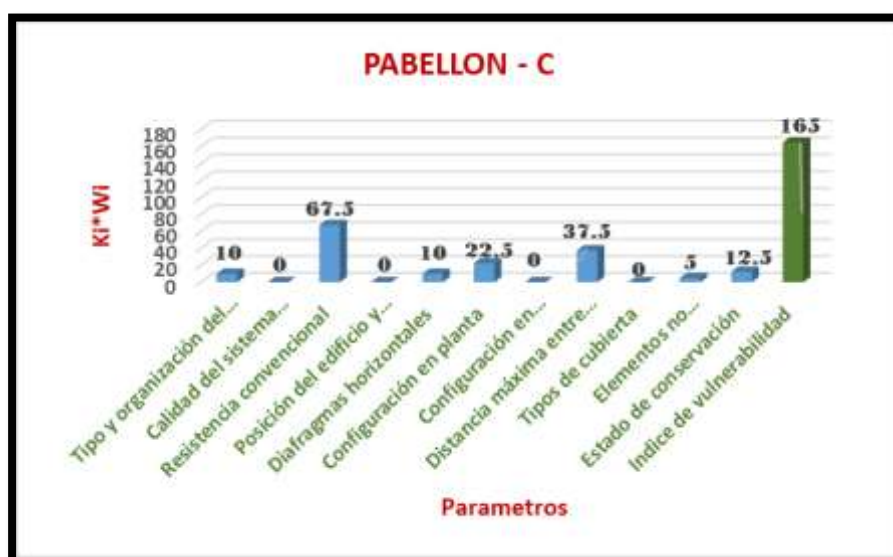
Figura 39. Índice de Vulnerabilidad del pabellón C

**Interpretación:** El pabellón B de la institución educativa emblemática Santa Rosa, tiene un índice de vulnerabilidad  $Iv = 165$  con 43.14%, de acuerdo a la tabla indica que si la vulnerabilidad  $\geq 35\%$ , la edificación presenta vulnerabilidad ALTA.

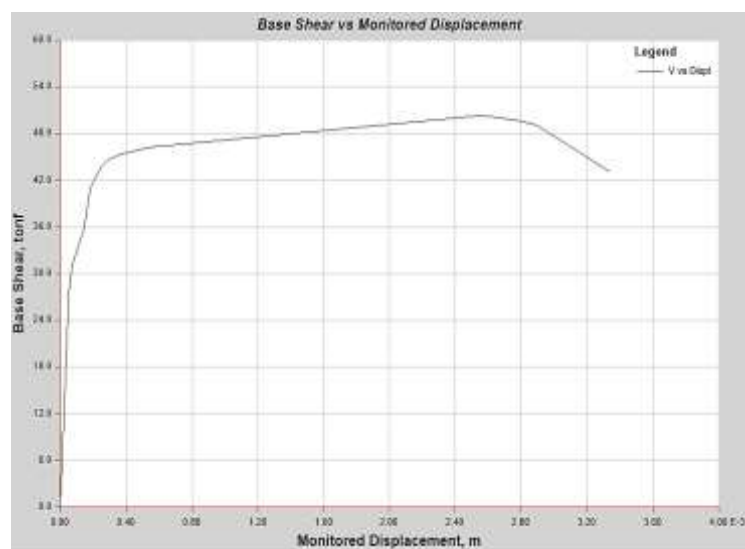
Figura 41: Curva de capacidad pabellón A

Mediante el programa etabs vs.16 se realizó el modelamiento del pabellón A, del cual se obtiene la curva de capacidad en la dirección X-X, la cortante basal de 39.887tnf con un desplazamiento máximo 0.620 m, en la dirección Y-Y la cortante basal de 43.10tnf con un desplazamiento máximo de 0.333 m, siendo los puntos de colapso final.

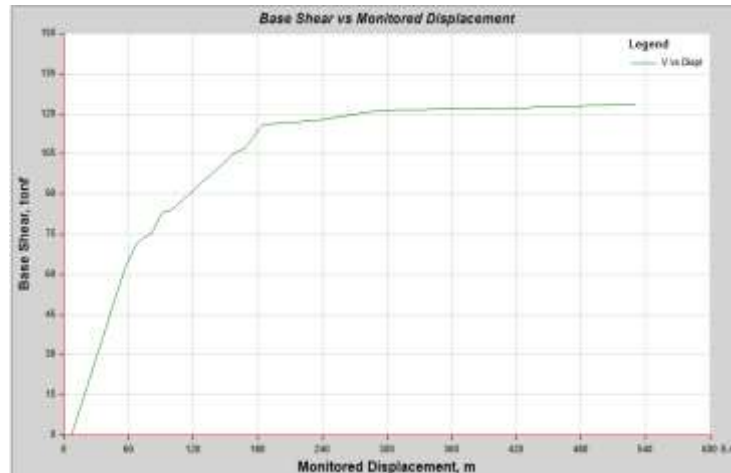
*Figura 42. Curva de capacidad pabellón B*

Mediante el programa etabs vs.16 se realizó el modelamiento del pabellón B, del cual se obtiene la curva de capacidad en la dirección X-X, la cortante basal de 85.301tnf con un desplazamiento máximo 0.620 m, en la dirección Y-Y la cortante basal de 123.58tnf con un desplazamiento máximo de 0.530 m, siendo los puntos de colapso final.

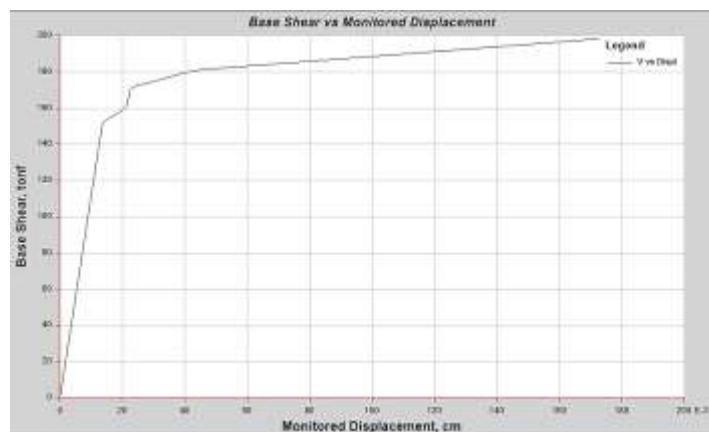
*Figura 43. Curva de capacidad pabellón C*

Mediante el programa etabs vs.16 se realizó el modelamiento del pabellón C, del cual se obtiene la curva de capacidad en la dirección X-X, la cortante basal de 207.78tnf con un desplazamiento máximo 10.063 m, en la dirección Y-Y la cortante basal de 198.30tnf con un desplazamiento máximo de 0.173 m, siendo los puntos de colapso final.

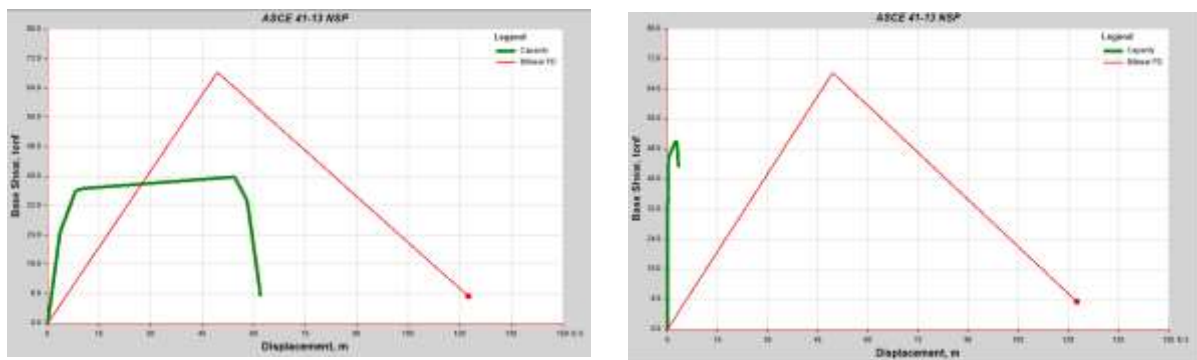
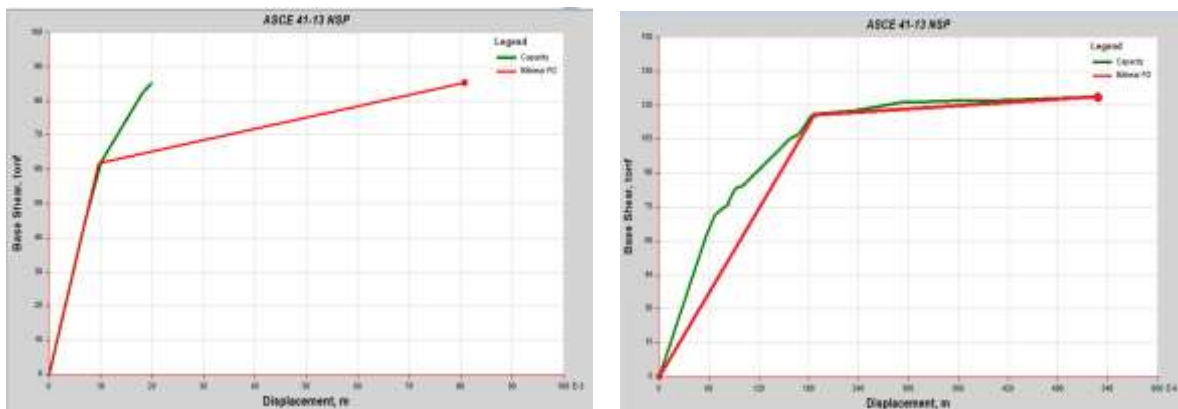
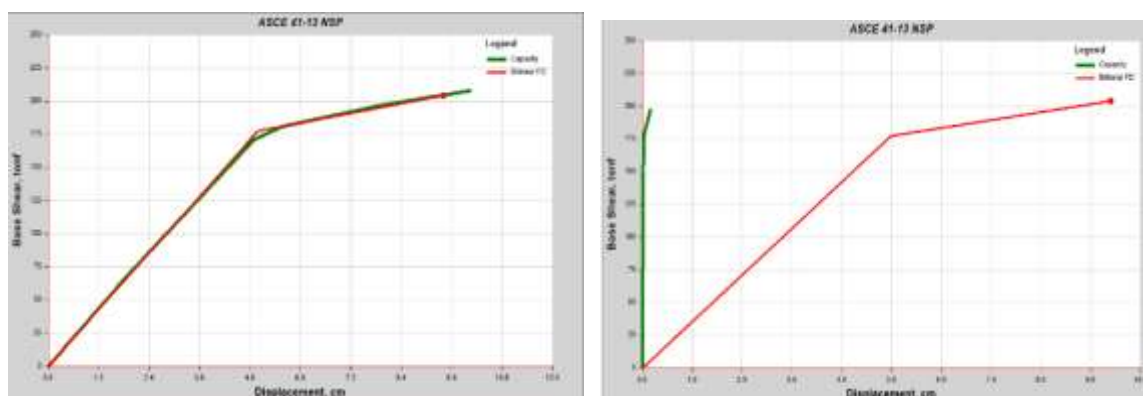
Figura 44. Curva punto de desempeño sísmico en X-X y Y-Y del pabellón A de la institución educativa emblemática Santa Rosa

Figura 45. Curva punto de desempeño sísmico en X-X y Y-Y del pabellón B de la institución educativa emblemática Santa Rosa

Figura 46. Curva punto de desempeño sísmico en X-X y Y-Y del pabellón C de la institución educativa emblemática Santa Rosa

**Interpretación:** el punto de desempeño sísmico del pabellón A tiene una cortante basal en la dirección X-X de 68.315 tnf y desplazamiento de 4.95 cm , en la dirección Y-Y de 68.315 tnf y desplazamiento de 4.95 cm, el pabellón B tiene una cortante basal en la dirección X-X de 85.301 tnf y desplazamiento de 1.998 cm , en la dirección Y-Y de 123.58 tnf y desplazamiento de 0.053 cm, el pabellón C tiene una cortante basal en la dirección X-X de 207.78tnf y desplazamiento de 10.063 cm , en la dirección Y-Y de 198.30 tnf y desplazamiento de 0.173 cm.

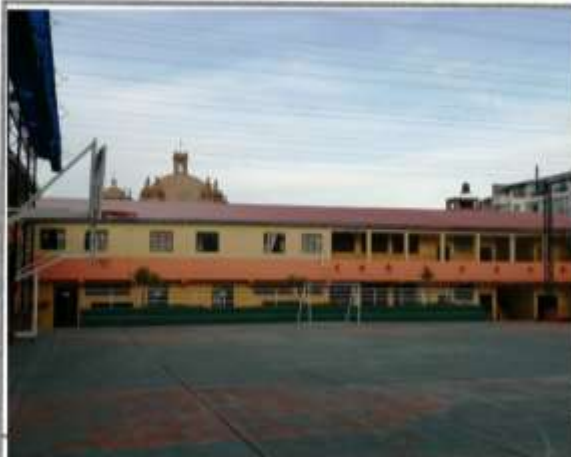
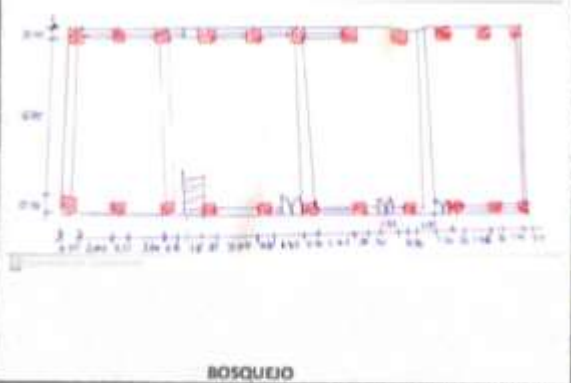
COMENTARIOS:  
El pabellon - A, presenta muros de mampostería no reforzada; todos sus muros son de cabeza, a simple vista sus elementos se encuentran en buen estado.  
 Dibujos Adicionales o comentarios en pagina separada.

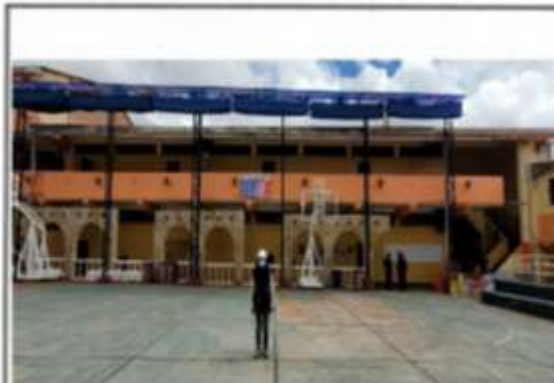
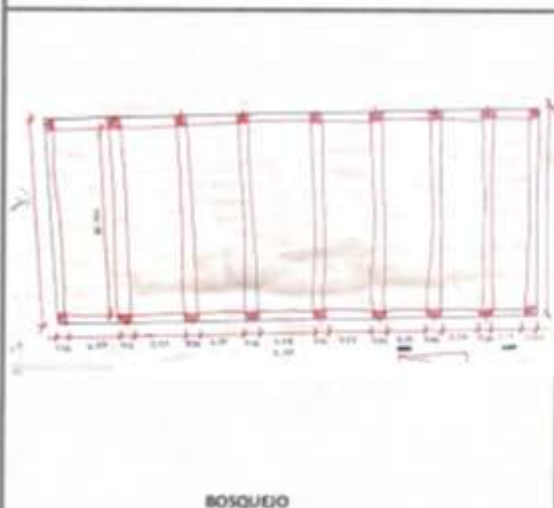
COMENTARIOS:  
 El pabellón - B, presenta muros de mampostería no reforzada, todos los muros son de cabeza, presenta agrietamientos de 0.3mm a 2mm, =)
