UNIVERSIDAD CÉSAR VALLEJO

**Evaluación de las patologías aplicando el método PCI en el pavimento  
flexible de la Av. Bolognesi, Piura, 2022**

**TESIS PARA OBTENER EL TÍTULO PROFESIONAL DE:  
INGENIERO CIVIL**

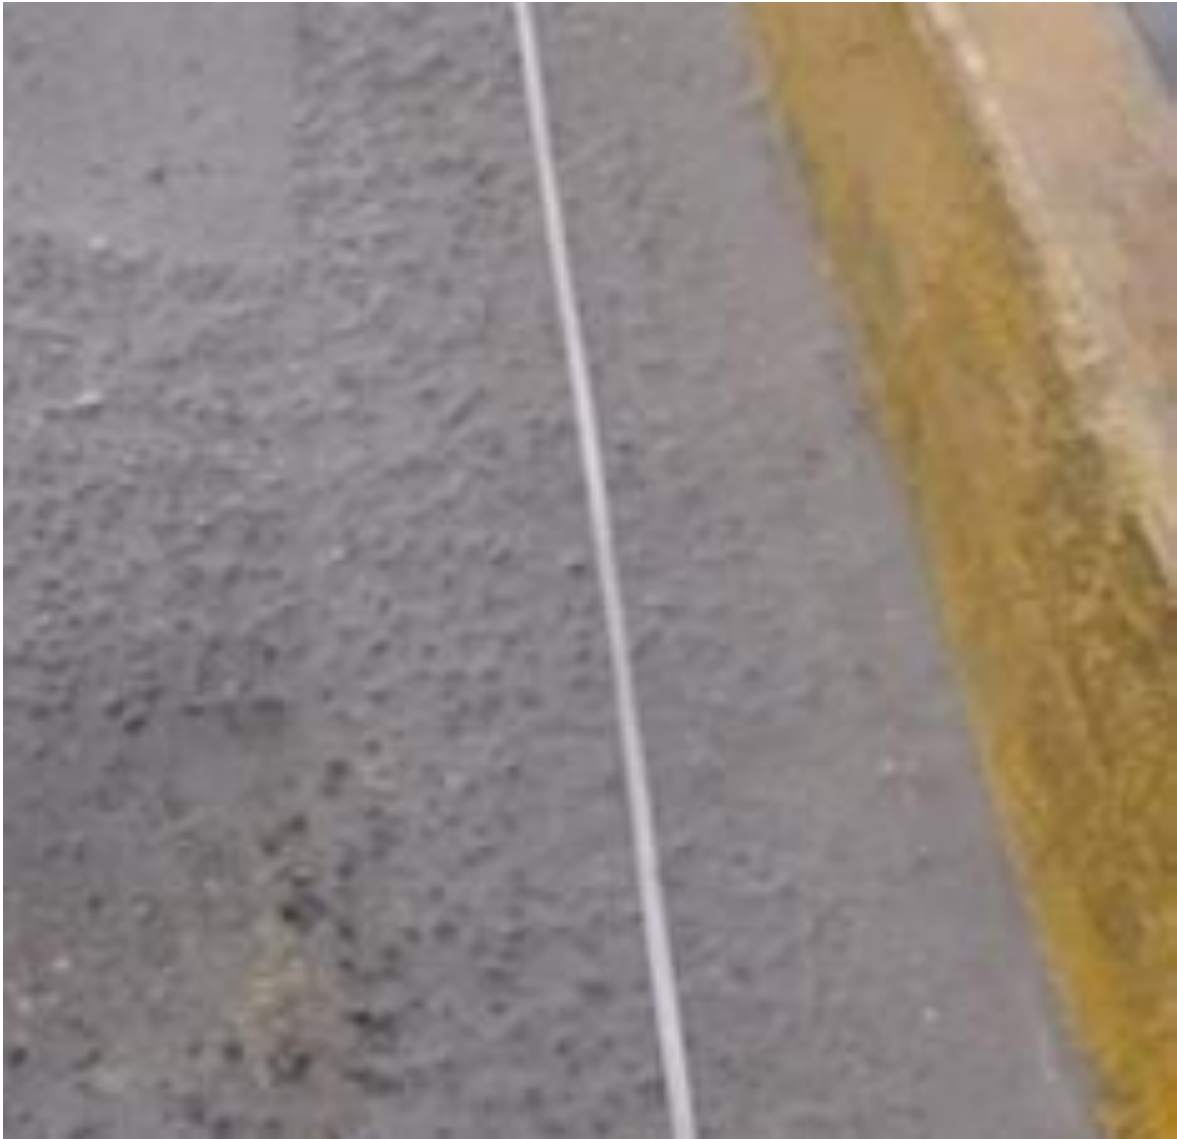
*Figura 15.* Parcheo y acometidas de servicios públicos. Elaboración propia (2022)

Parqueo y acometidas de asistencias pública: es una unidad o parte del pavimento que ha sido cambiada por un reciente material para restituir el pavimento que ya existe, o cuando se realiza cambio o conservación de ductos que pasan por debajo del pavimento, en su mayoría presenta alguna rugosidad a causa de dicho daño.

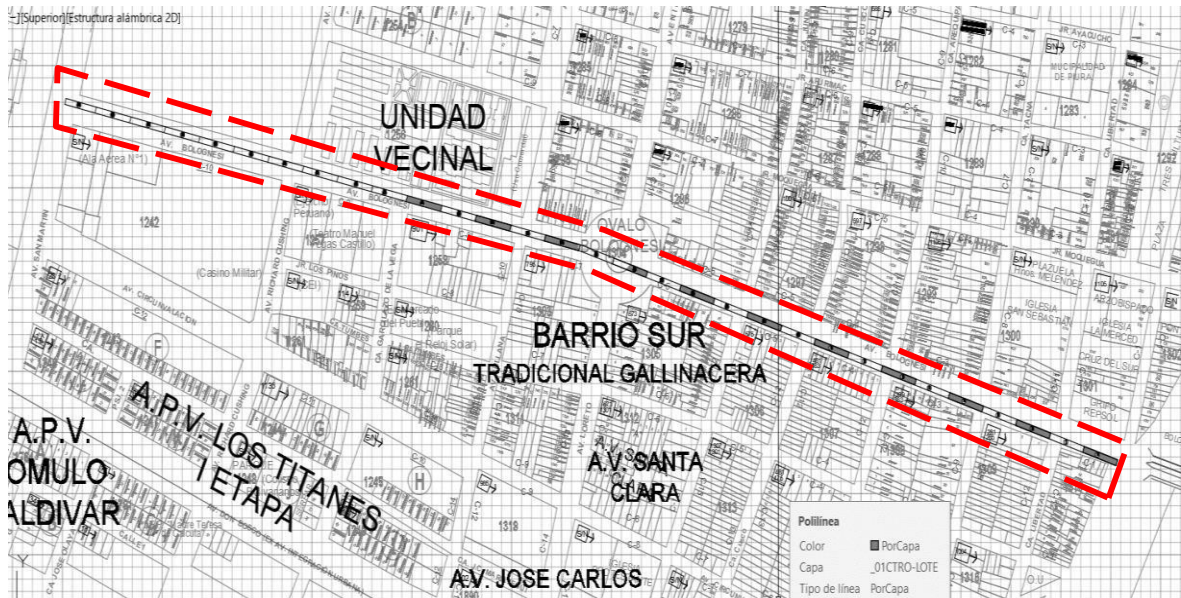
Figura 26. Avenida Bolognesi – unidades de muestreo

A continuación, presentamos las unidades de muestras que fueron analizadas en la Avenida Bolognesi – Piura.

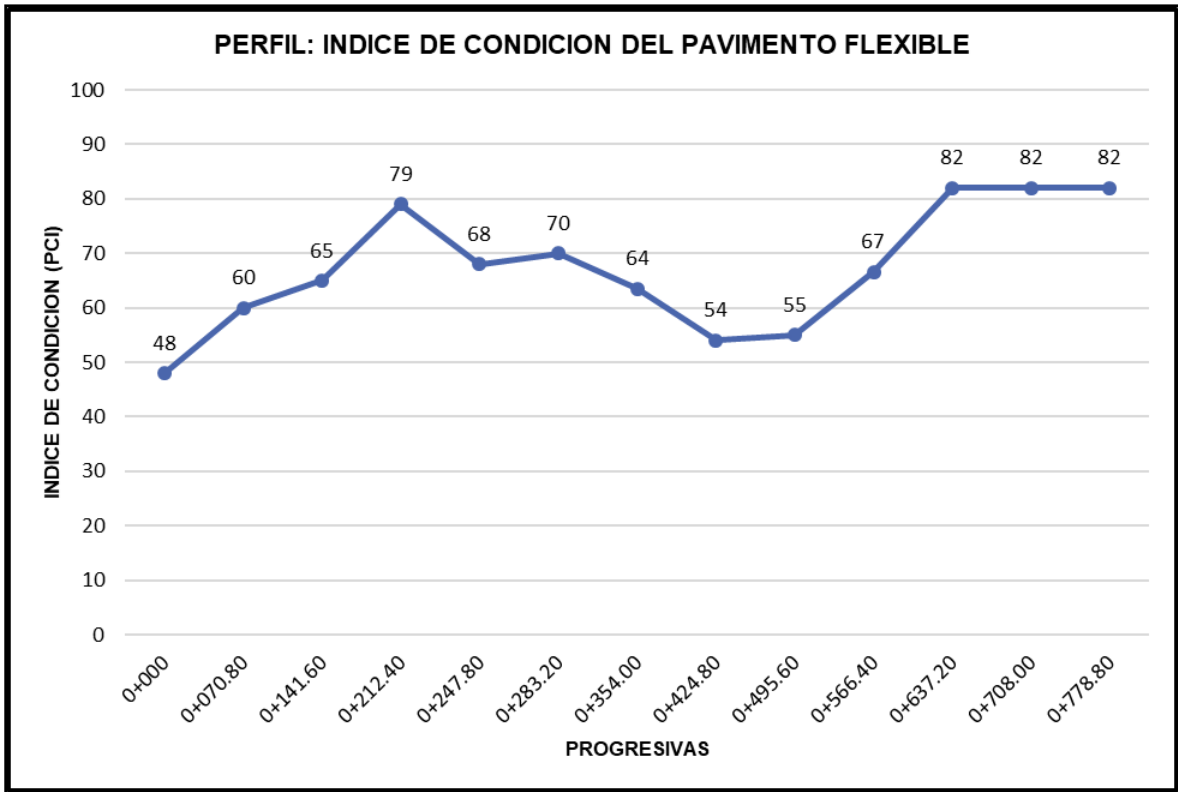
Figura 27. Índices de condición del Pavimento [P.C.I.] de la Av. Bolognesi-2022.

En la **Tabla 4.** Índice de condición del pavimento nos indica el Valor Deducido-Corregido con el cual hallaremos el P.C.I., lo que indicará la categoría del pavimento en cada una de las unidades muestrales. Donde obtuvimos el promedio absoluto del P.C.I., el cual indica pavimento flexible BUENO.

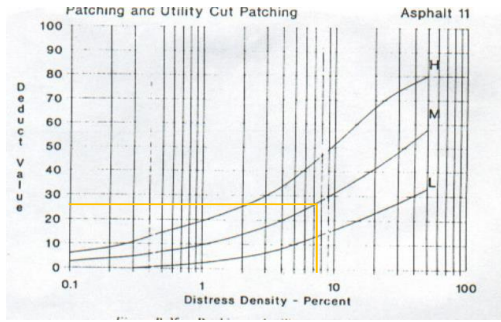
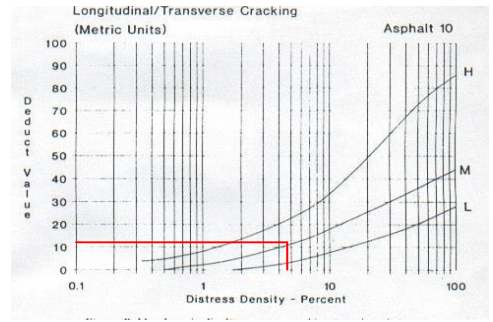
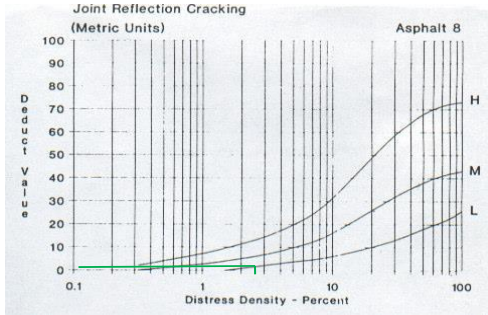
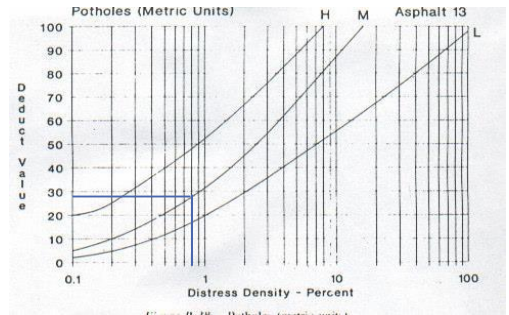
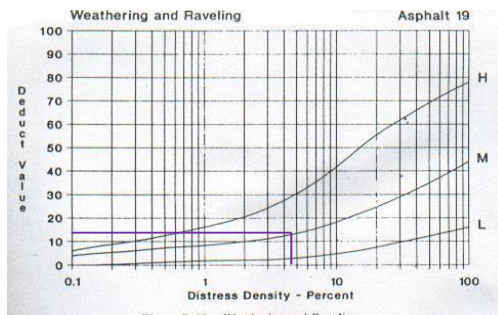
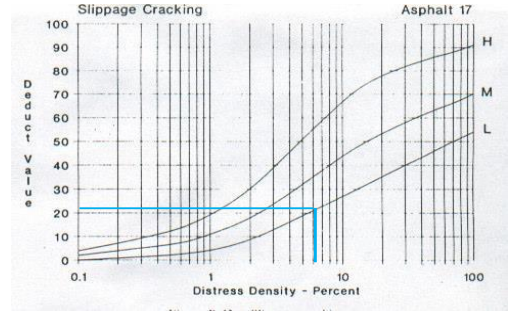
Figura 31. Curvas de los valor deducido y valor deducido corregido-UM N°1.

En la primera muestra se encontró parcheo con severidad intermedia, grietas transversales y longitudinales de severidad intermedia, huecos de severidad intermedia, grieta de reflexión de junta de severidad escasa, agregados desprendidos de severidad intermedia y grieta parabólica de severidad escasa.

PA	M	M2	1.12	16.638			17.758	7.218	26.9
GLT	M	M	6.9	6.9			13.8	4.885	11.2
GR	L	M	6.95				6.95	2.460	1.5
HUE	M	UND	1	1			2	0.813	27.86
DAG	M	M2	8	3.8			11.8	4.796	13.1
GP	L	M2	6.615				6.615	6.615	21.85
							<b>TOTAL VD</b>		<b>102.41</b>
Número de valor deducidos >2 (q)		5							
Valor deducido más ato (HVDi)		27.86							
Número de valor deducidos (mi)		7.63							
CÁLCULO DEL VALOR DEDUCIDO CORREGIDO									
N°	VALORES DEDUCIDOS					VDT	q	VDC	
1	27.86	26.9	21.85	13.1	11.2	100.91	5	52.5	
2	27.86	26.9	21.85	13.1	2	91.71	4	52	
3	27.86	26.9	21.85	2		78.61	3	49	
4	27.86	21.85	2			51.71	2	37.9	
5	27.86	2				29.86	1	29.8	
							<b>MÁXIMO VDC</b>	<b>52.5</b>	
INDICE DE CONDICIÓN DEL PAVIMENTO (PCI)			$PCI = 100 - (\text{Máx VDC O TOTAL VD})$ <b>PCI = 48</b>						
CONDICIÓN DEL ESTADO DEL PAVIMENTO			<b>REGULAR</b>

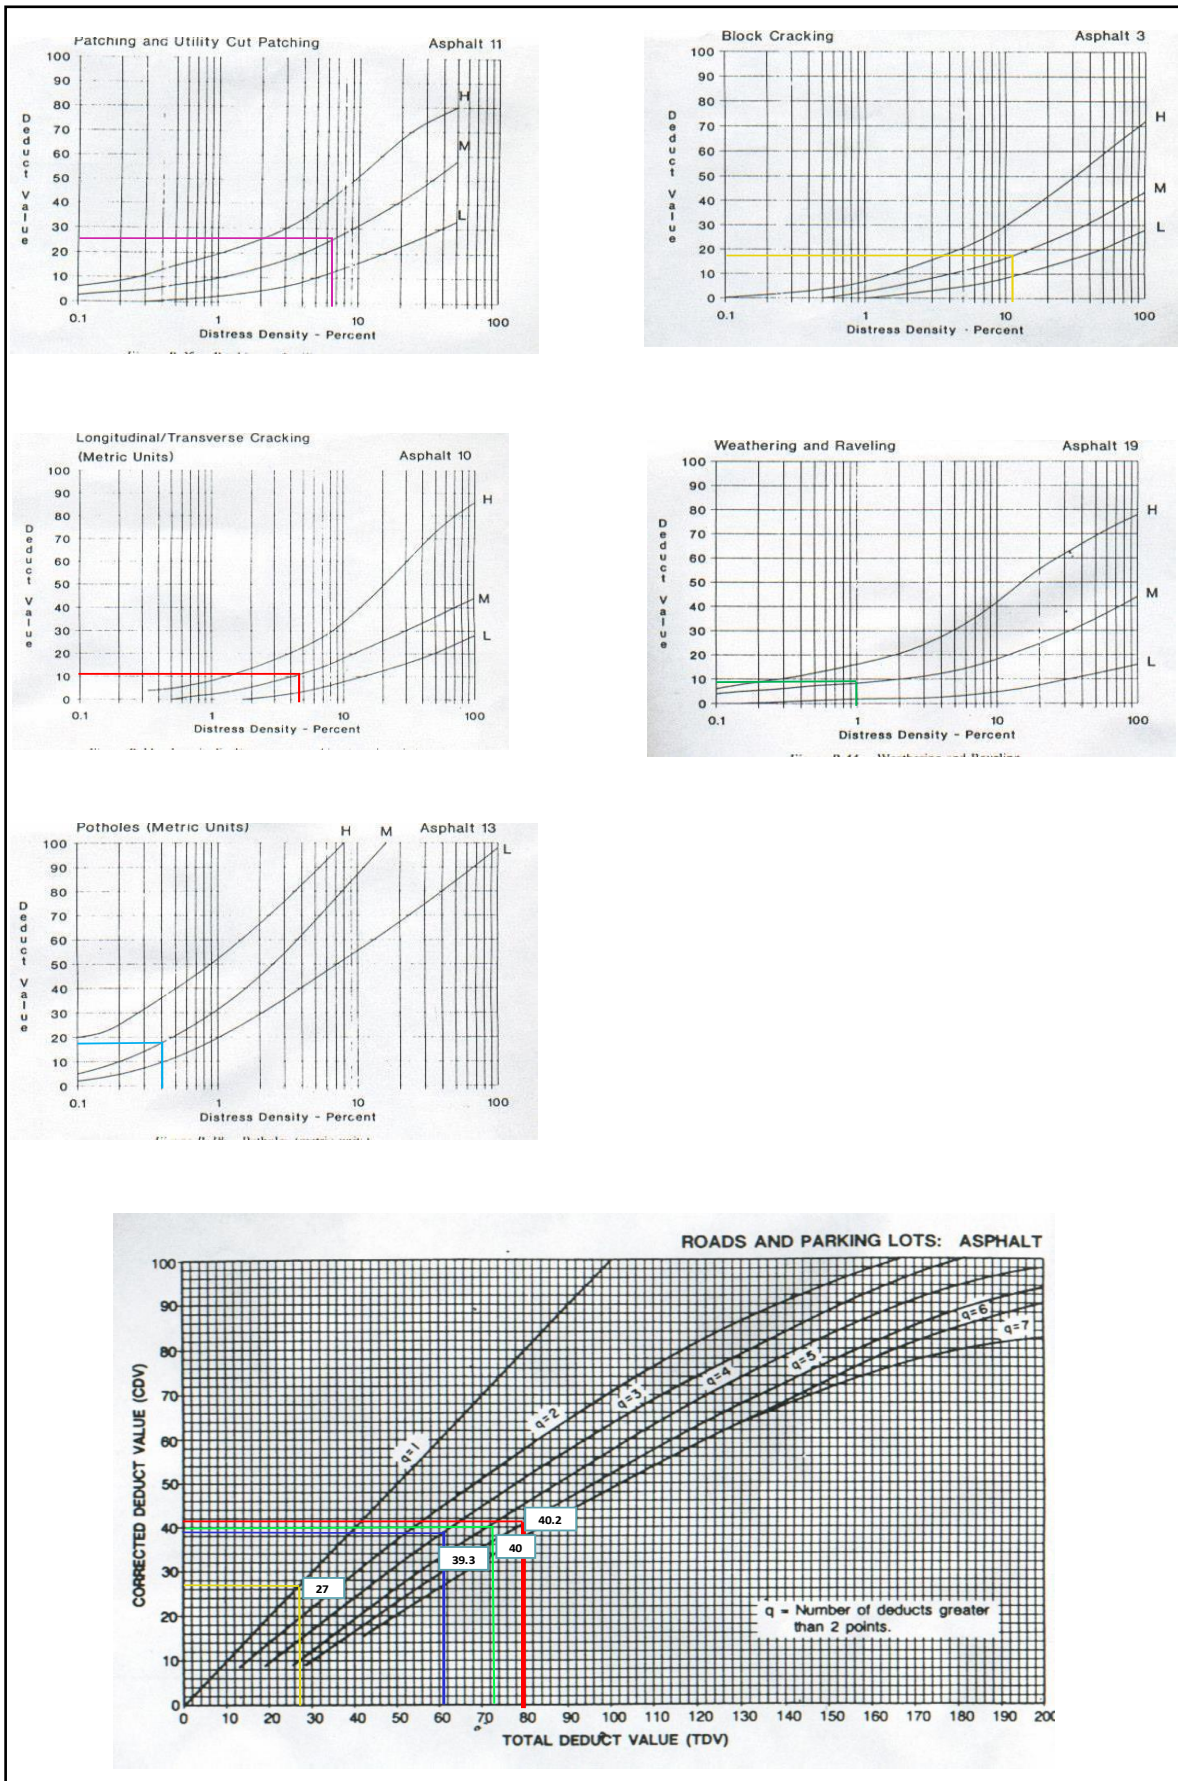
Figura 32. Curva de valor deducido y valor deducido corregido-UM N°3

En la tercera muestra se encontró parcheo de severidad intermedia, agrietamientos en bloque de severidad intermedia, grieta transversales y longitudinales de severidad intermedia, agregados desprendidos de severidad intermedia y hueco de severidad intermedia.

BLO	M	M2	2.4	27.65		30.05	12.214	17.2	
GLT	M	M	4.1	4.55		13.85	4.903	11	
DAG	M	M2	2.4			2.4	0.975	8.84	
HUE	M	UND	1			1	0.406	17.2	
<b>TOTAL VD</b>								<b>79.74</b>	
Número de valor deducidos >2 (q)		5							
Valor deducido más ato (HVDi)		25.5							
Número de valor deducidos (mi)		7.8							
CÁLCULO DEL VALOR DEDUCIDO CORREGIDO									
N°	VALORES DEDUCIDOS						VDT	q	VDC
1	25.5	17.2	17.2	11	8.84		79.74	5	40.2
2	25.5	17.2	17.2	11	2		72.9	4	40
3	25.5	17.2	17.2	2			61.9	3	39.3
4	25.5	17.2	2				44.7	2	32.2
5	25.5	2					27.5	1	27
							<b>MÁXIMO VDC</b>	<b>40.2</b>	
INDICE DE CONDICIÓN DEL PAVIMENTO (PCI)			$PCI = 100 - \{Máx VDC \text{ O TOTAL VD}\}$ <b>PCI= 60</b>						
CONDICIÓN DEL ESTADO DEL PAVIMENTO			<b>BUENO</b>

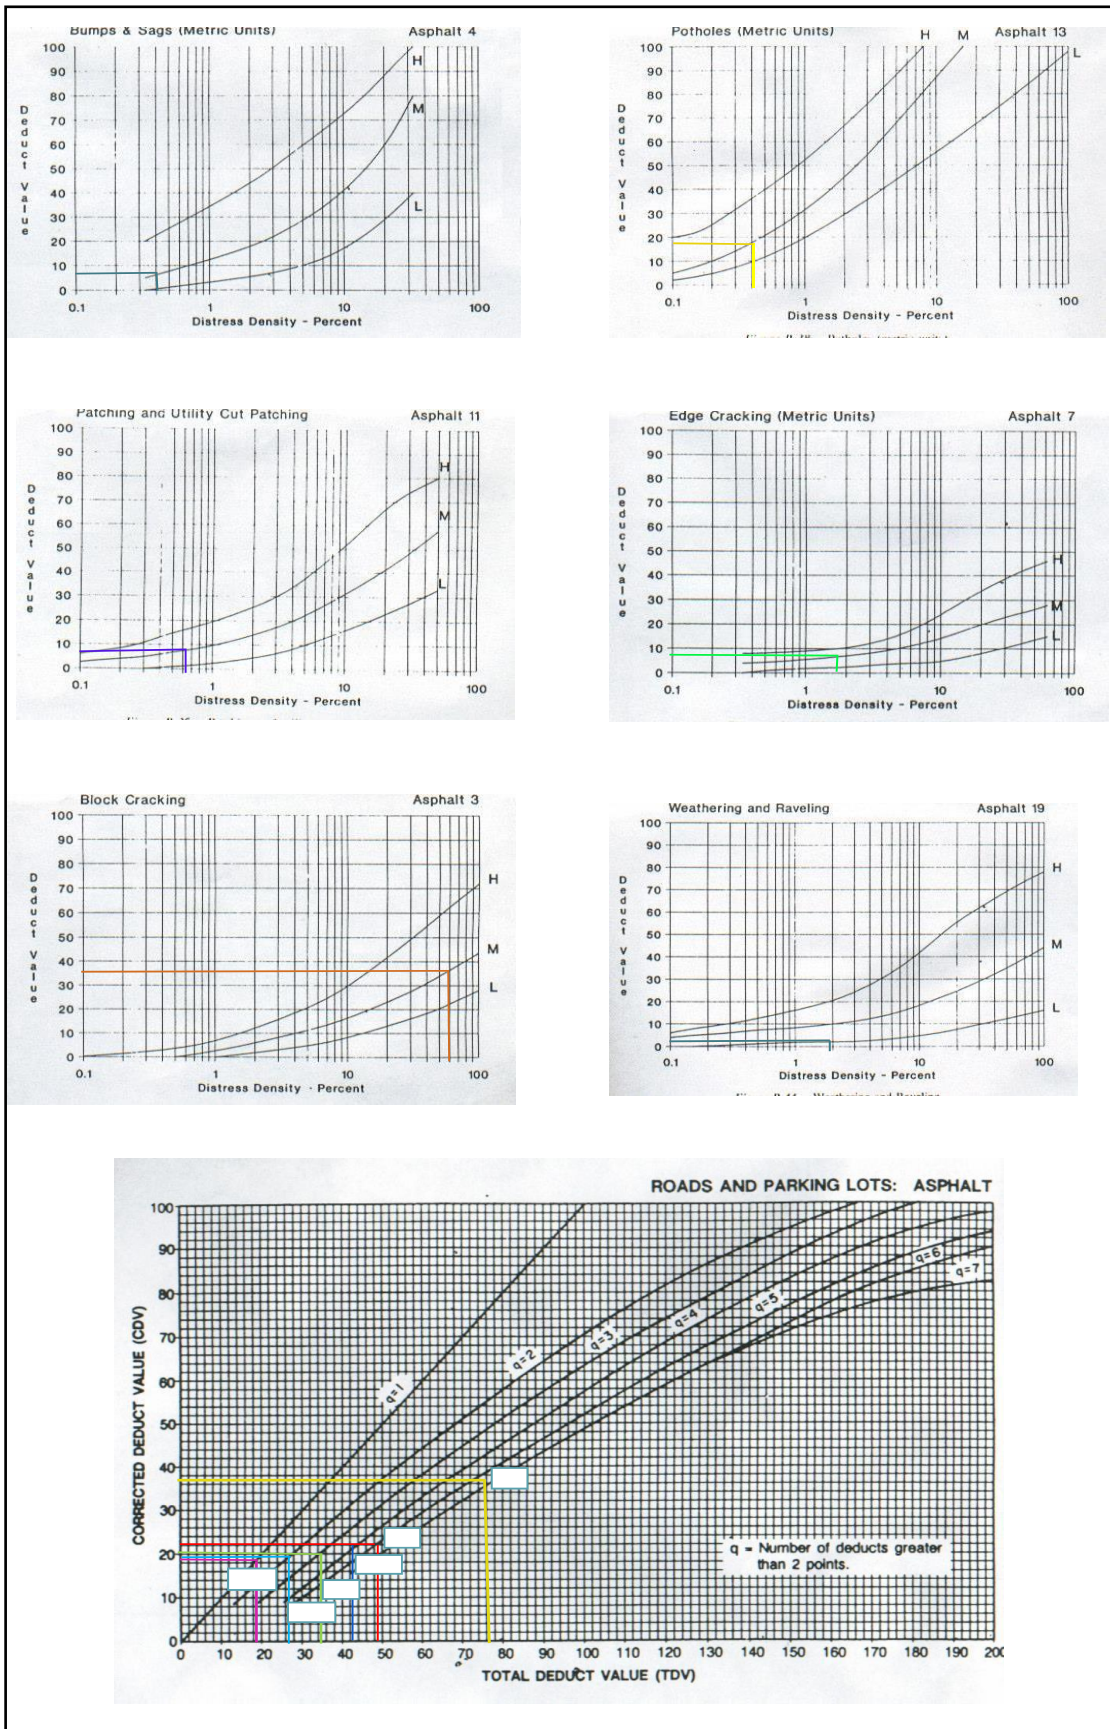
Figura 33. Curvas de valor deducido y valor deducido corregido-UM N°5

En la quinta muestra se encontró abultamiento y hundimiento de severidad intermedia, hueco de severidad intermedia, parcheo de severidad intermedia, grieta de borde de severidad intermedia, agrietamiento en bloque de severidad intermedia y agregados desprendidos de severidad elevada.

<b>TOTAL VD</b>	<b>76.63</b>
Número de valor deducidos >2 (q)		6							
Valor deducido más ato (HVDi)		17.4							
Número de valor deducidos (mi)		6.9							
CÁLCULO DEL VALOR DEDUCIDO CORREGIDO									
N°	VALORES DEDUCIDOS						VDT	q	VDC
1	35	17.4	7.7	7.5	6.78	2.25	6	35	
2	17.4	7.7	7.7	7.5	6.78	2	5	22	
3	17.4	7.7	7.7	7.5	2		4	20.5	
4	17.4	7.7	7.7	2			3	20	
5	17.4	7.7	2				2	19.9	
6	17.4	2					1	19.5	
								<b>MÁXIMO VDC</b>	<b>35</b>
ÍNDICE DE CONDICIÓN DEL PAVIMENTO (PCI)		$PCI = 100 - (\text{Máx VDC O TOTAL VD})$ <b>PCI= 65</b>							
CONDICIÓN DEL ESTADO DEL PAVIMENTO		<b>BUENO</b>

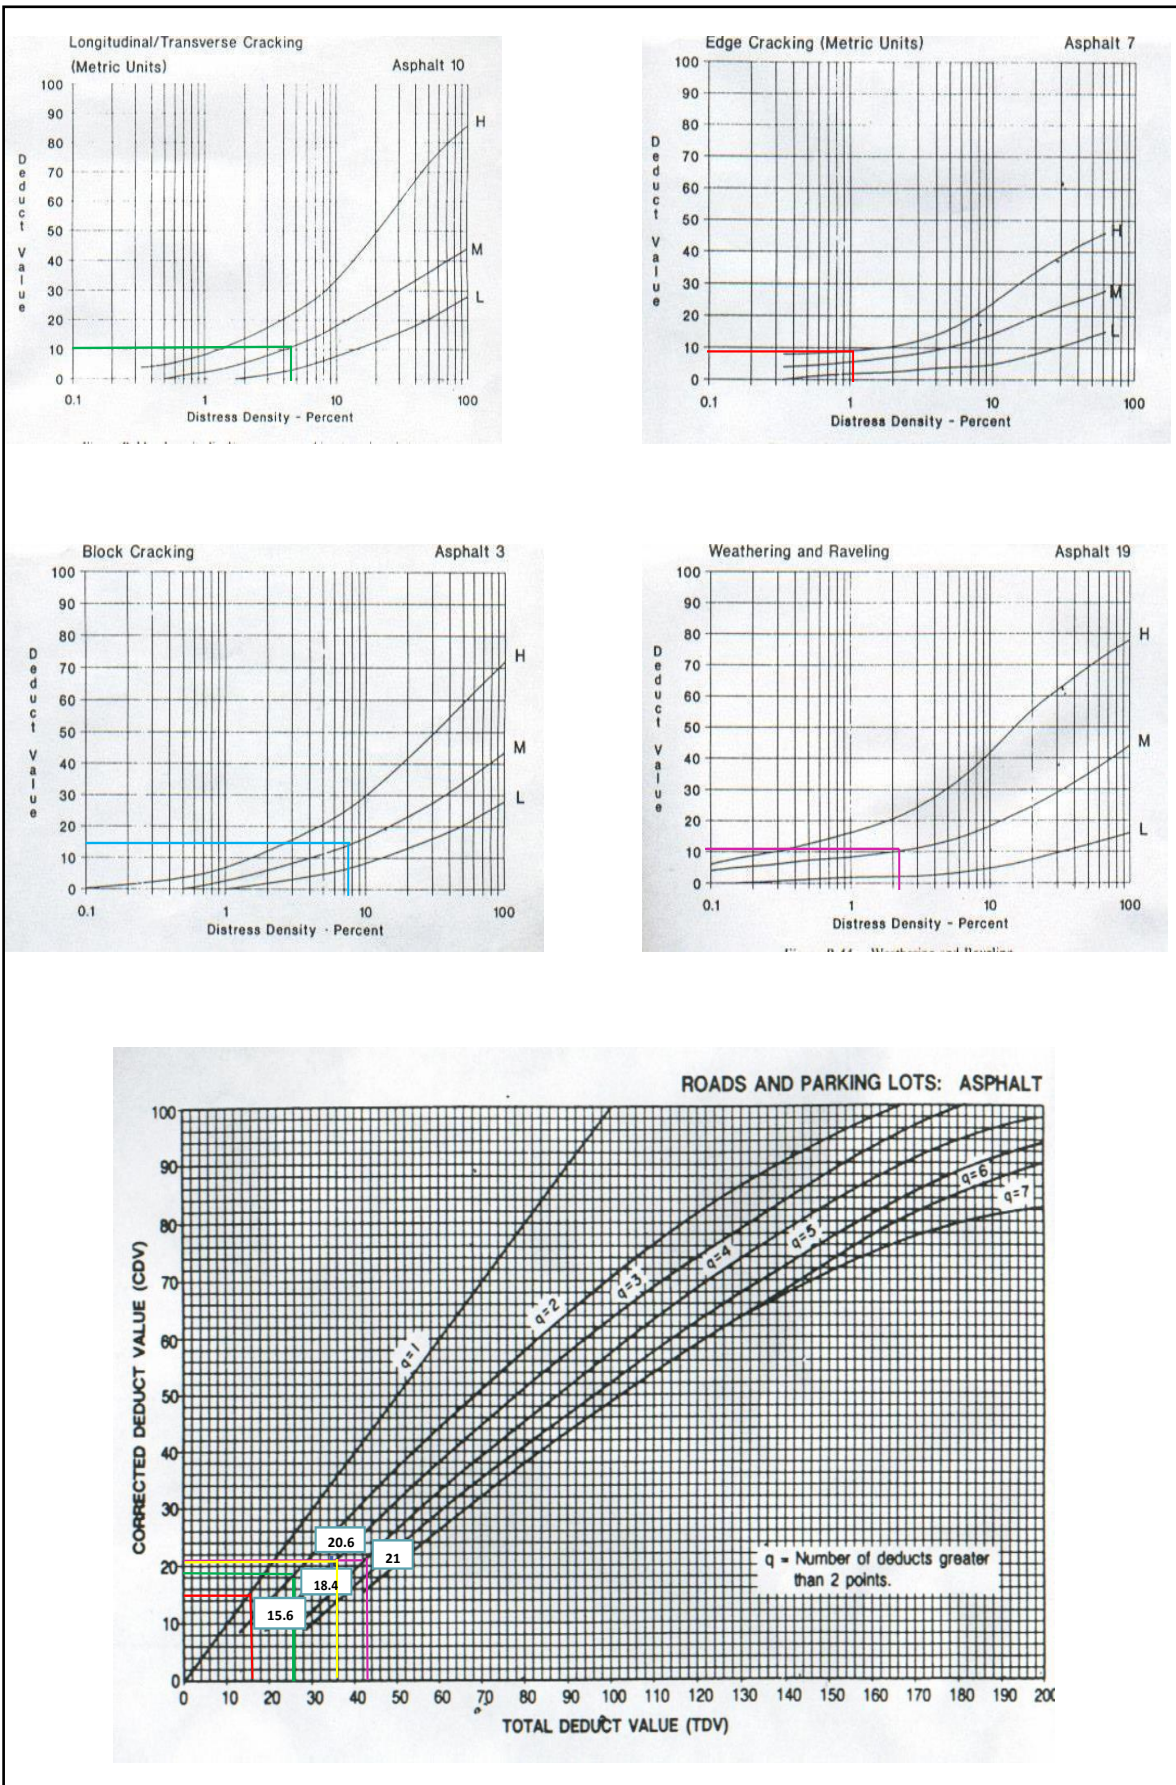
Figura 34. Curvas de valor deducido y valor deducido corregido-UM N°7

En la séptima muestra se encontró grietas transversales y longitudinales de severidad intermedia, agrietamientos en bloque de severidad intermedia, grieta de borde de severidad elevada, y agregados desprendidos de severidad intermedia.

BLO	M	M2	18.9				18.9	7.682	13.8
DAG	M	M2	5.5				5.5	2.235	10.1
							<b>TOTAL VD</b>		<b>43.1</b>
Número de valor deducidos >2 (q)		<b>4</b>							
Valor deducido más ato (HVDI)		<b>13.8</b>							
Número de valor deducidos (mi)		<b>8.92</b>							
CÁLCULO DEL VALOR DEDUCIDO CORREGIDO									
N°	VALORES DEDUCIDOS						VDT	q	VDC
1	13.8	10.1	9.9	9.3			43.1	4	21
2	13.8	10.1	9.9	2			35.8	3	20.6
3	13.8	10.1	2				25.9	2	18.4
4	13.8	2					15.8	1	15.6
							<b>MÁXIMO VDC</b>		<b>20.6</b>
ÍNDICE DE CONDICIÓN DEL PAVIMENTO (PCI)		$PCI = 100 - (\text{Máx VDC} \text{ O TOTAL VD})$ <b>PCI= 79</b>							
CONDICIÓN DEL ESTADO DEL PAVIMENTO		<b>MUY BUENO</b>

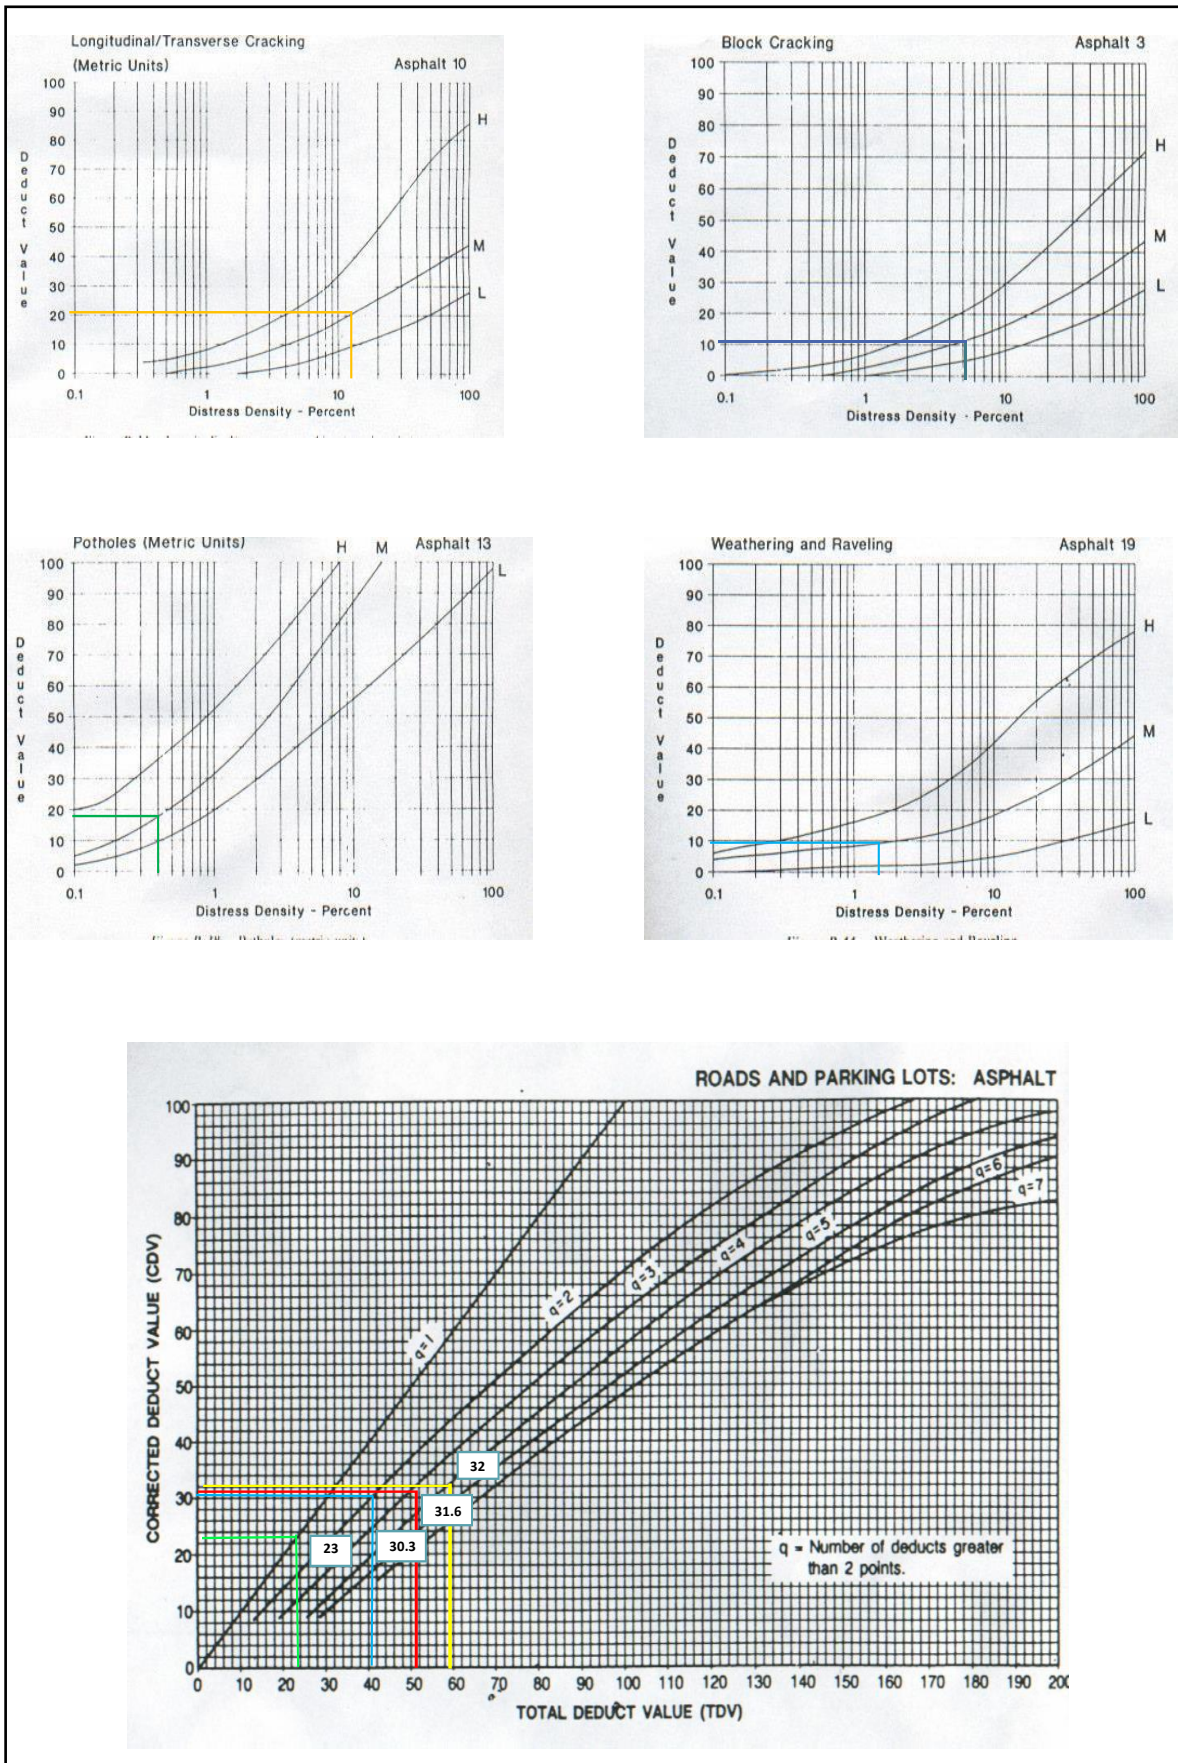
Figura 35. Curvas de valor deducido y valor deducido corregido-UM N°8

En la octava muestra [adicional] se encontró grietas transversales y longitudinales de severidad intermedia, agrietamientos en bloque de severidad intermedia, hueco de severidad intermedia y agregados desprendidos de severidad intermedia.

1	21	17.2	11.3	9.4			58.9	4	32								
2	21	17.2	11.3	2			51.5	3	31.6								
3	21	17.2	2				40.2	2	30.3								
4	21	2					23	1	23								
								<b>MÁXIMO VDC</b>	<b>32</b>								
ÍNDICE DE CONDICIÓN DEL PAVIMENTO (PCI)			$PCI = 100 - (\text{Máx VDC} \times \text{TOTAL VD})$														
			$PCI = 68$														
CONDICIÓN DEL ESTADO DEL PAVIMENTO			BUENO

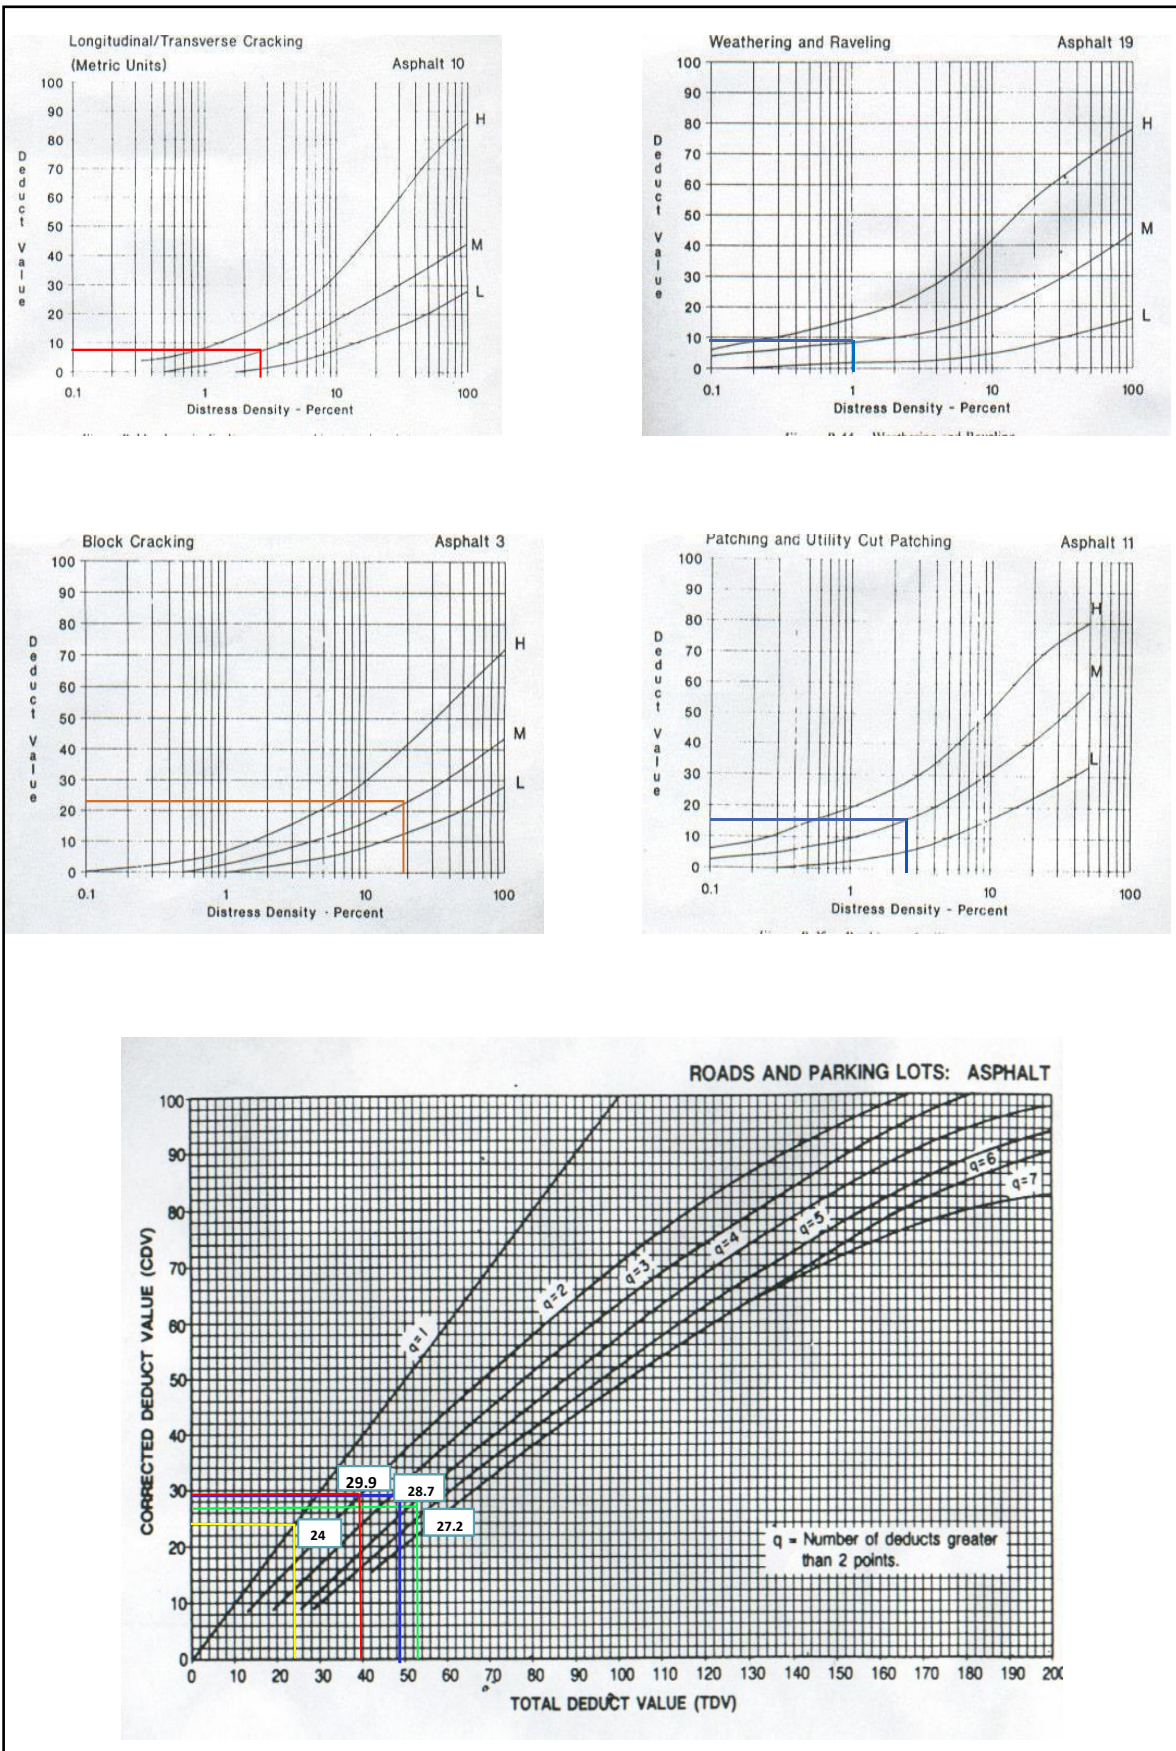
Figura 36. Curvas de valor deducido y valor deducido corregido-UM N°9

En la novena muestra se encontró grietas transversales y longitudinales de severidad M, agregados desprendidos de severidad M, agrietamientos en bloque de severidad M y parcheo de severidad H.

BLO	M	M2	49			49	19.916	22		
PA	H	M2	1.4	5.2		6.6	2.683	15.9		
							<b>TOTAL VD</b>	<b>53.33</b>		
Número de valor deducidos >2 (q)		4								
Valor deducido más ato (HVDi)		22								
Número de valor deducidos (mi)		8.16								
CÁLCULO DEL VALOR DEDUCIDO CORREGIDO										
N°	VALORES DEDUCIDOS					VDT	q	VDC		
1	22	15.9	8.93	6.5		<b>53.33</b>	4	27.2		
2	22	15.9	8.93	2		<b>48.83</b>	3	28.7		
3	22	15.9	2			<b>39.9</b>	2	29.9		
4	22	2				<b>24</b>	1	24		
							<b>MÁXIMO VDC</b>	<b>29.9</b>		
INDICE DE CONDICIÓN DEL PAVIMENTO (PCI)		$PCI = 100 - (\text{Máx VDC O TOTAL VD})$ <b>PCI= 70</b>								
CONDICIÓN DEL ESTADO DEL PAVIMENTO		MUY BUENO

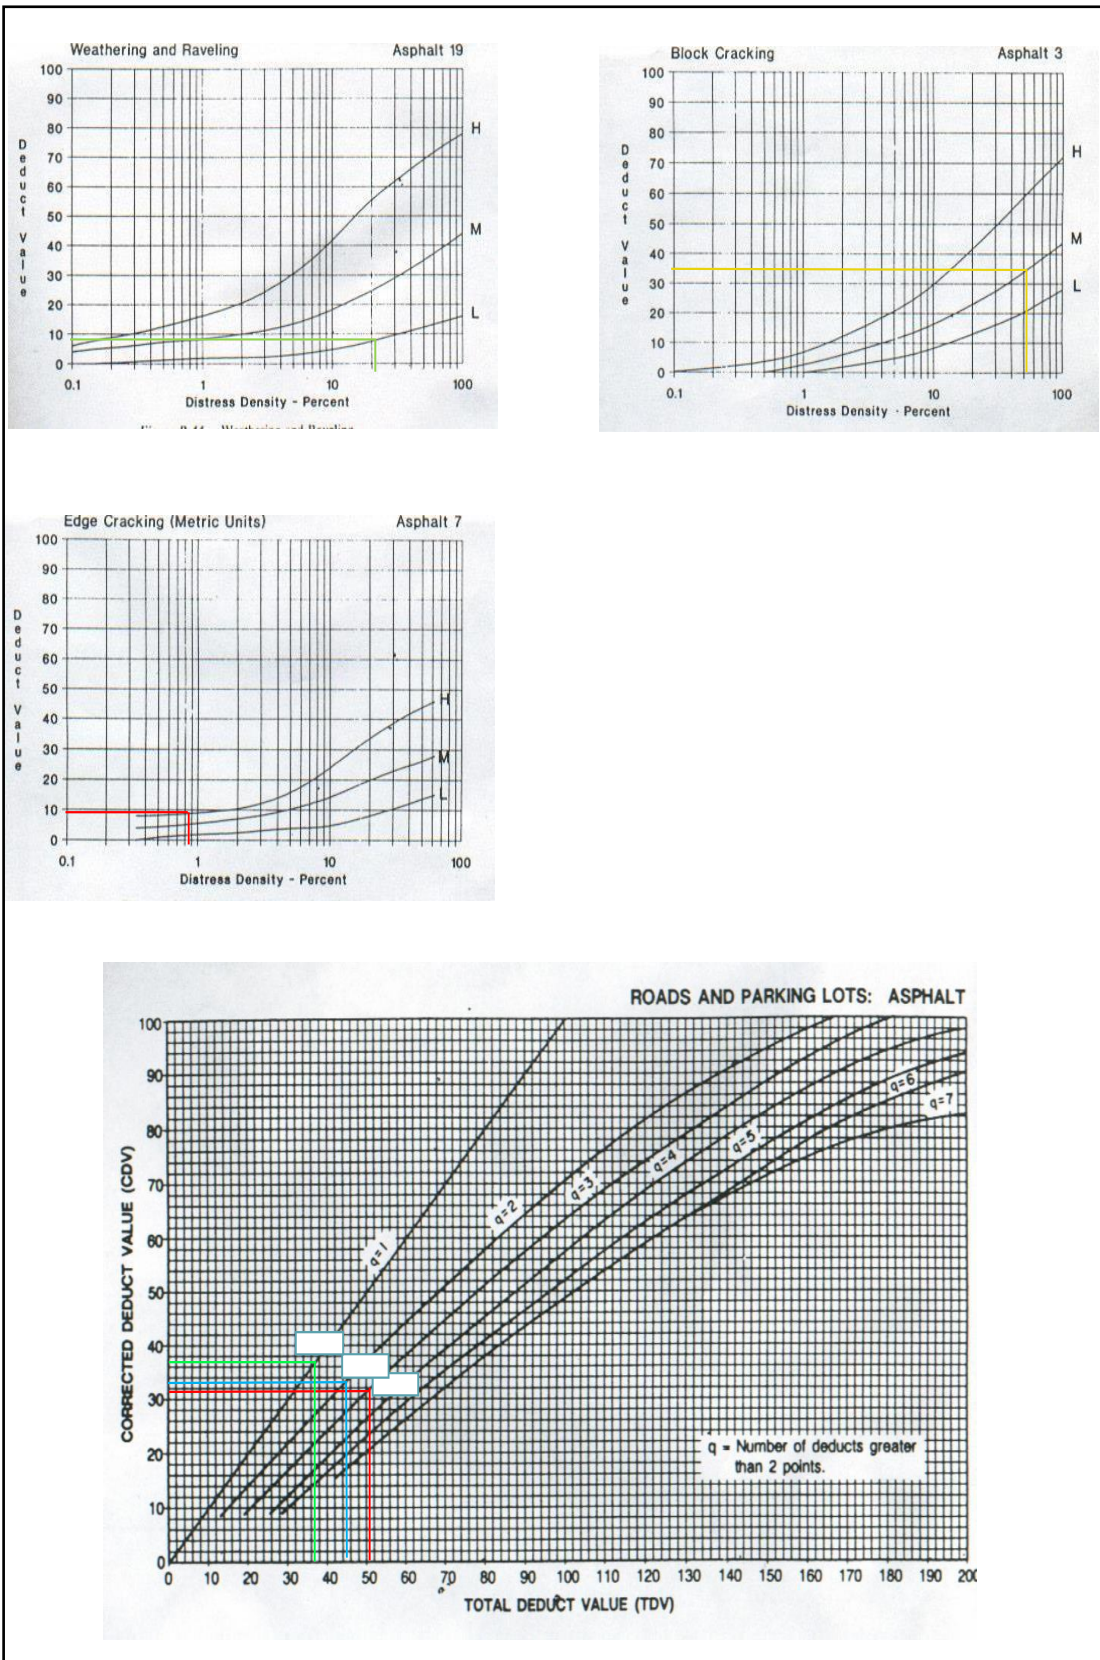
Figura 37. Curvas de valor deducido y valor deducido corregido-UM N°11

En la onceava muestra se encontró agregados desprendidos con severidad L, agrietamientos en bloque de severidad M y grieta de borde de severidad H.

CÁLCULO DEL VALOR DEDUCIDO CORREGIDO									
N°	VALORES DEDUCIDOS						VDT	q	VDC
1	34.5	8.7	8.4				51.6	3	31.7
2	34.5	8.7	2				45.2	2	32.4
3	34.5	2					36.5	1	36.5
							<b>MÁXIMO VDC</b>	36.5	
ÍNDICE DE CONDICIÓN DEL PAVIMENTO (PCI)			$PCI = 100 - (\text{Máx VDC} \text{ O TOTAL VD})$ PCI = 64						
CONDICIÓN DEL ESTADO DEL PAVIMENTO			BUENO

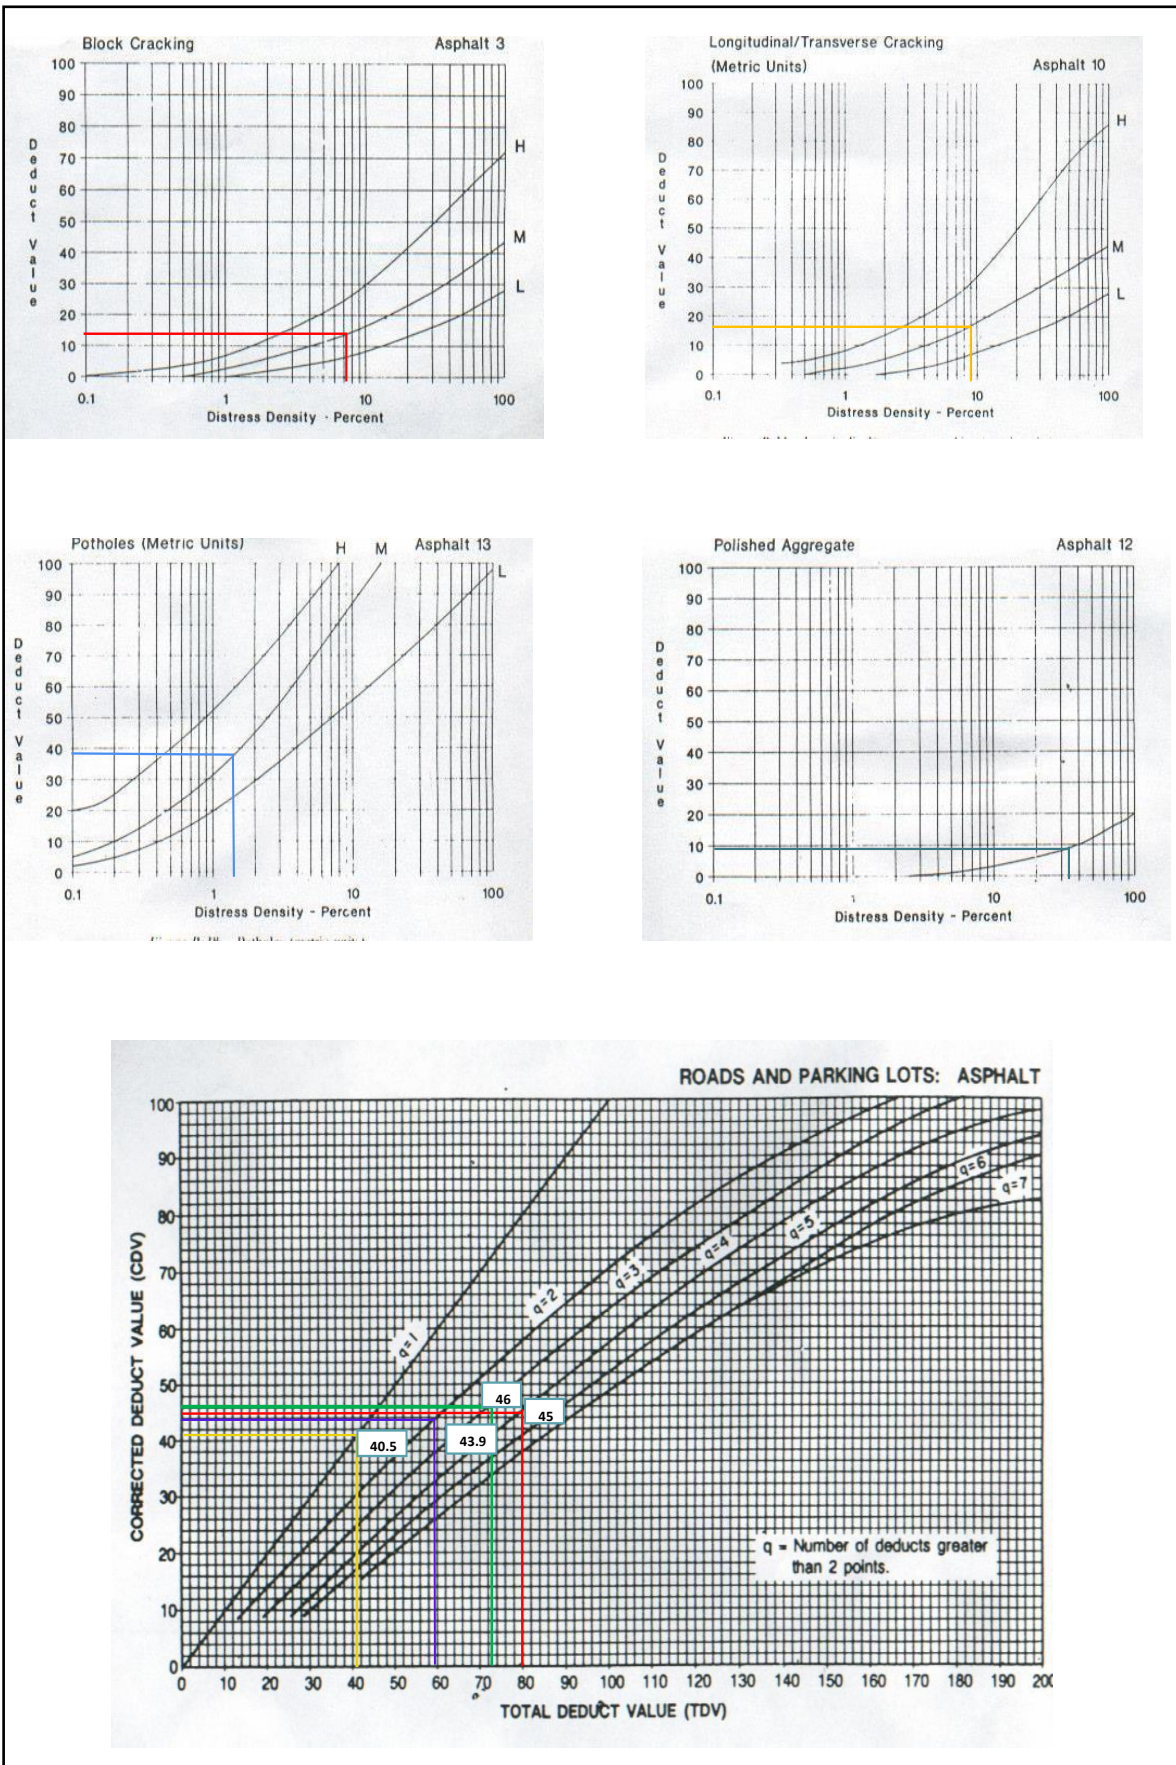
Figura 38. Curvas de valor deducido y valor deducido corregido-UM N°13

En la décimo tercera muestra se encontró agrietamientos en bloque de severidad M, grietas transversales de severidad M, huecos de severidad M y pulimiento de agregados de severidad L.

CONDICIÓN DEL ESTADO DEL PAVIMENTO				REGULAR

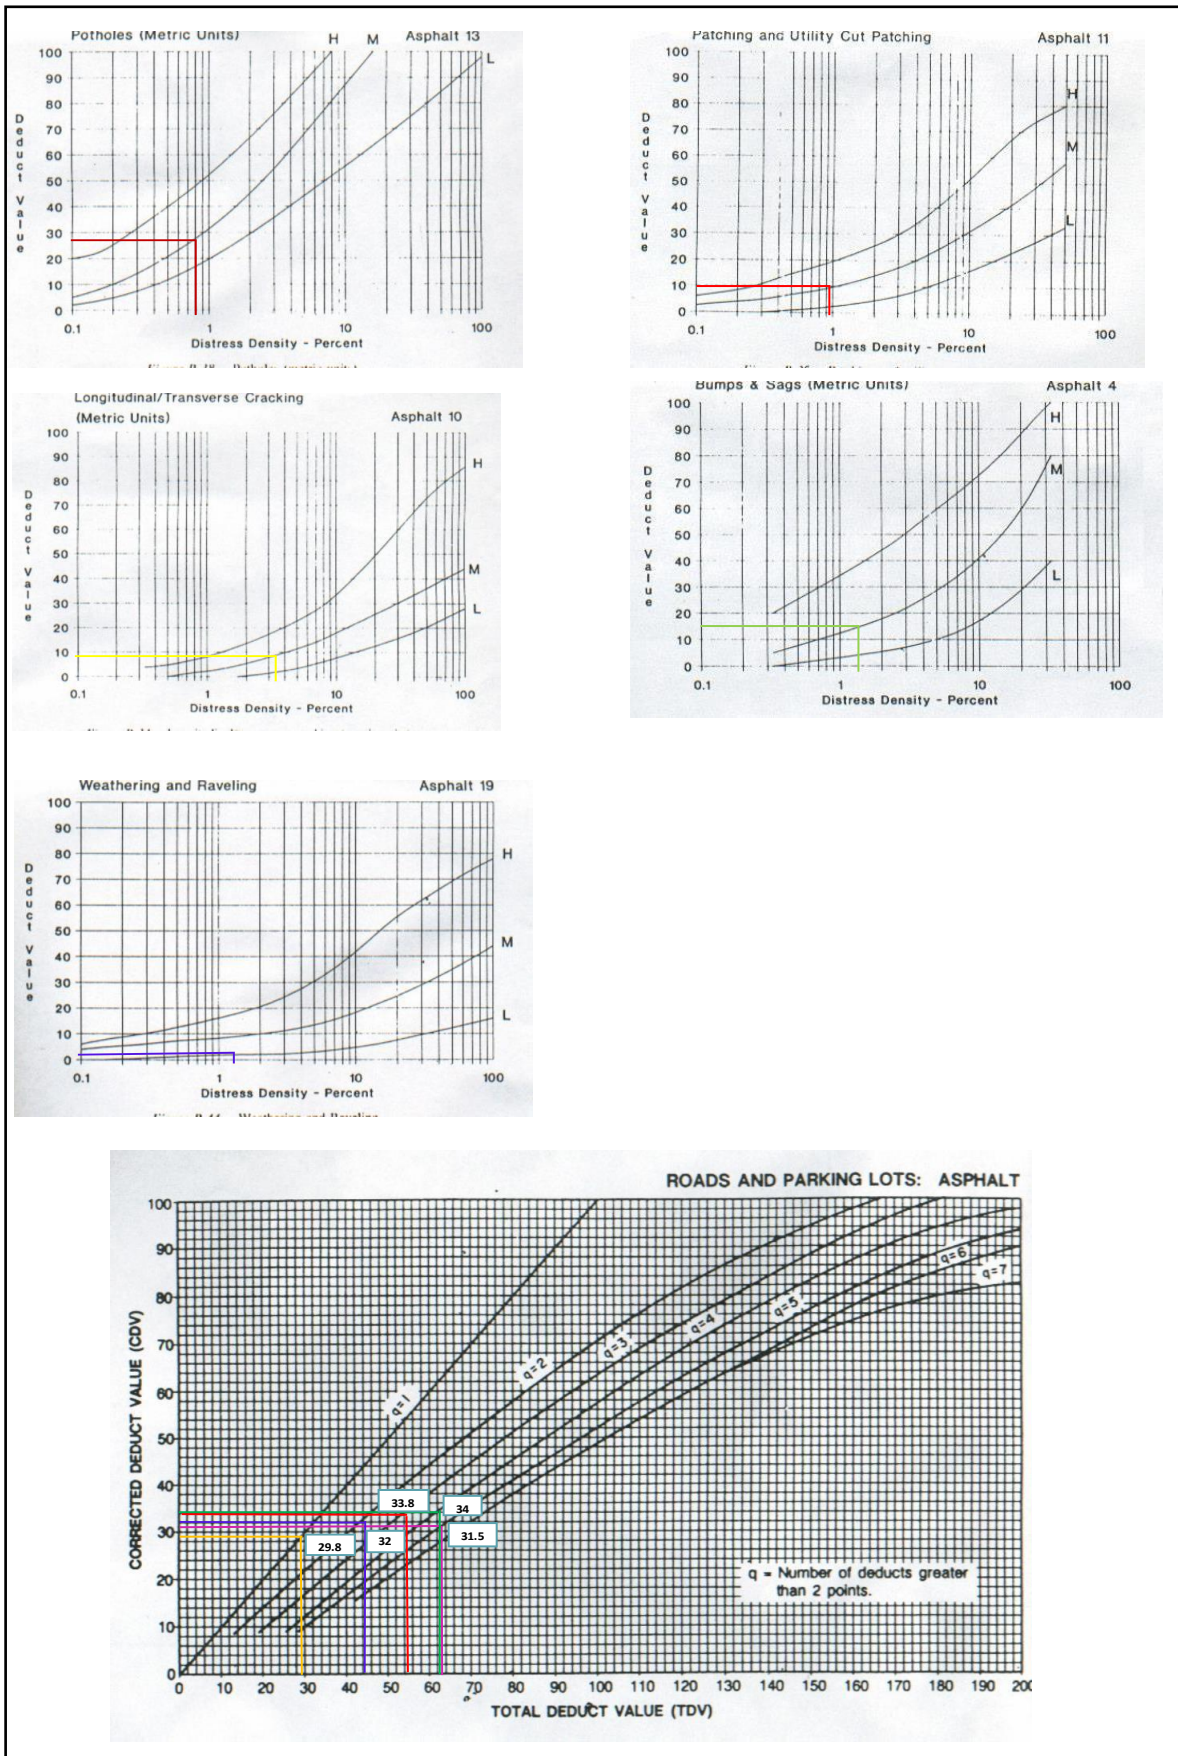
Figura 39. Curvas de valor deducido y valor deducido corregido-UM N°15

En la décimo quinta muestra se encontró huecos con severidad M, parcheo de severidad M, grietas transversales y longitudinales de severidad M, abultamiento y hundimiento de severidad M y agregados desprendidos de severidad L.

CONDICIÓN DEL ESTADO DEL PAVIMENTO      BUENO
