UNIVERSIDAD CÉSAR VALLEJO

**Evaluación de las patologías aplicando el método PCI en el pavimento  
flexible de la Av. Bolognesi, Piura, 2022**

**TESIS PARA OBTENER EL TÍTULO PROFESIONAL DE:  
INGENIERO CIVIL**

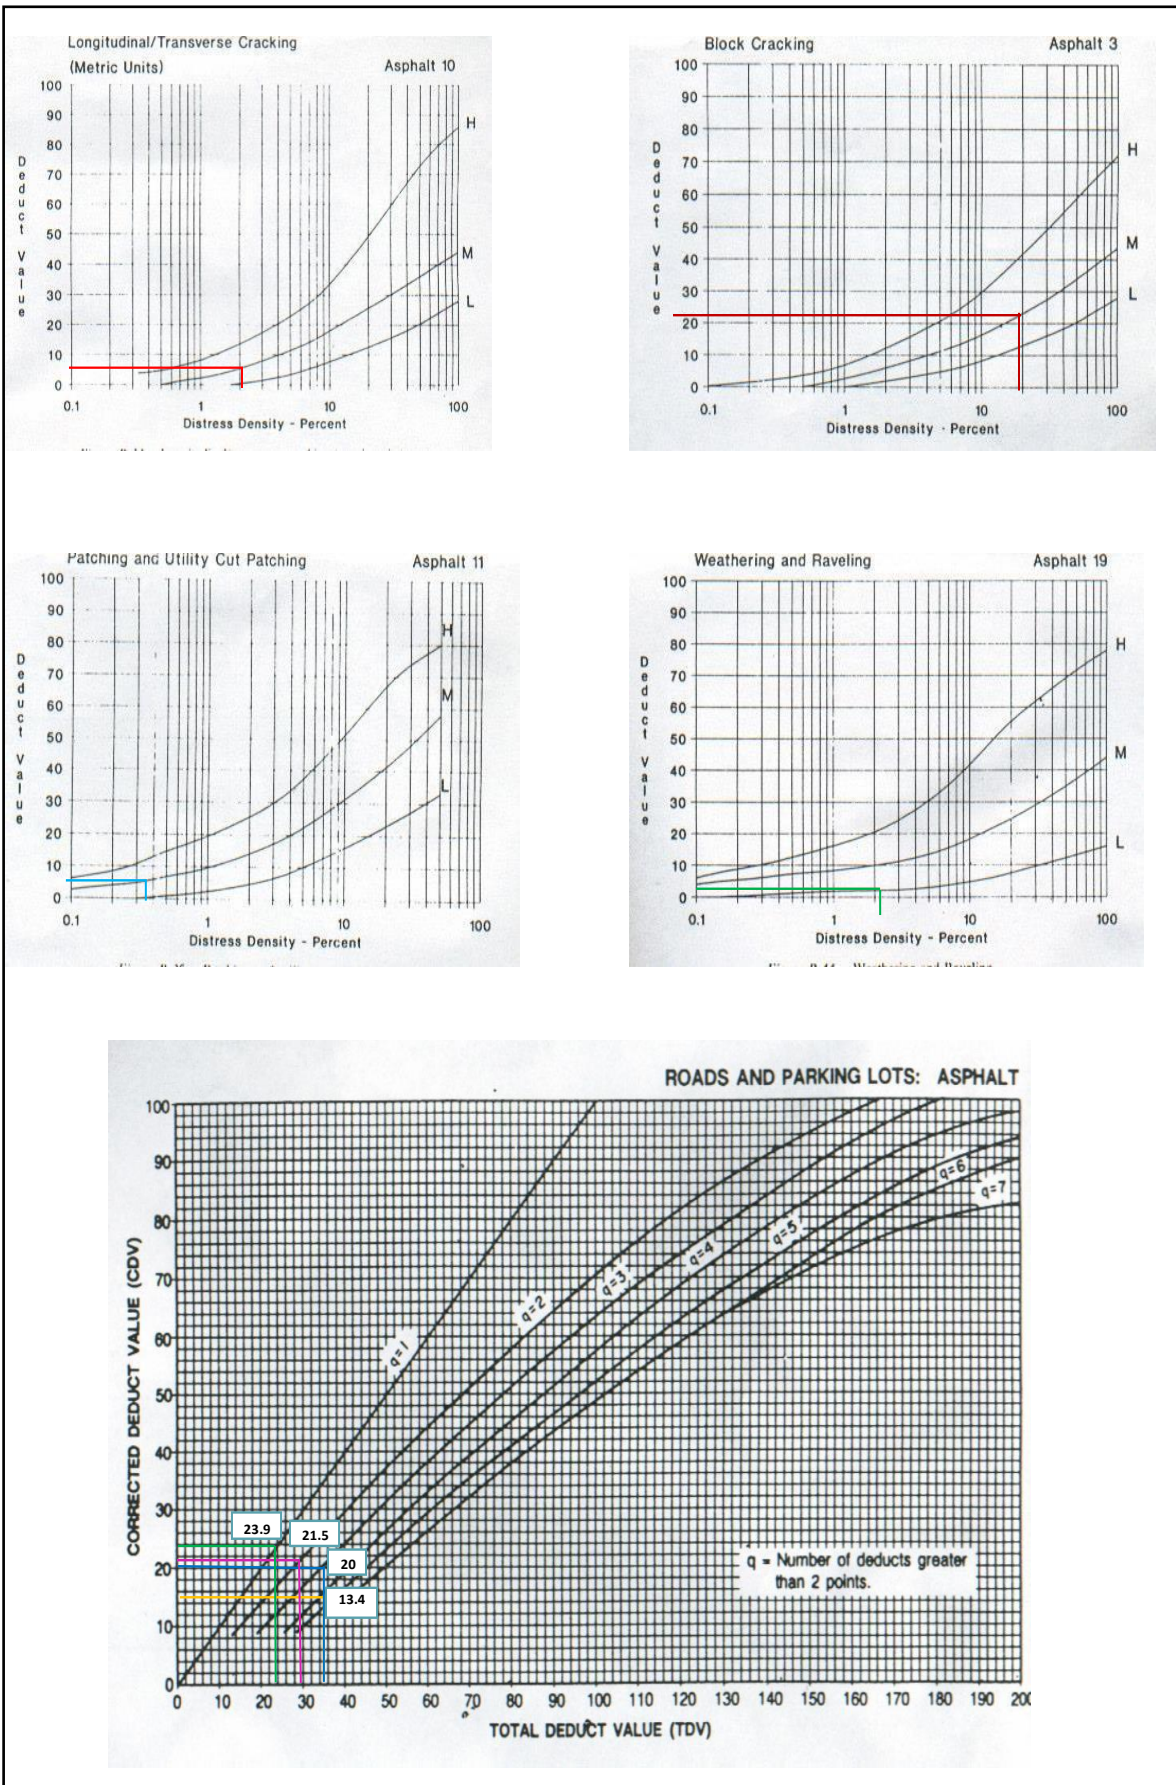
Figura 40. Curvas de valor deducido y valor corregido UM-N°17

En la décimo séptima muestra se encontró grietas transversales y longitudinales de severidad intermedia, agrietamientos en bloque de severidad intermedia, parcheo de severidad intermedia y agregados desprendidos de severidad escasa.

Valor deducido más ato (HVDi)		21.9							
Número de valor deducidos (mi)		8.2							
CÁLCULO DEL VALOR DEDUCIDO CORREGIDO									
N°	VALORES DEDUCIDOS					VDT	q	VDC	
1	21.9	5.4	5.1	2.4		34.8	4	13.4	
2	21.9	5.4	5.1	2		34.4	3	20	
3	21.9	5.4	2			29.3	2	21.5	
4	21.9	2				23.9	1	23.9	
								<b>MÁXIMO VDC</b>	23.9
INDICE DE CONDICIÓN DEL PAVIMENTO (PCI)			$PCI = 100 - (\text{Máx VDC O TOTAL VD})$ <b>PCI= 76</b>						
CONDICIÓN DEL ESTADO DEL PAVIMENTO			MUY BUENO

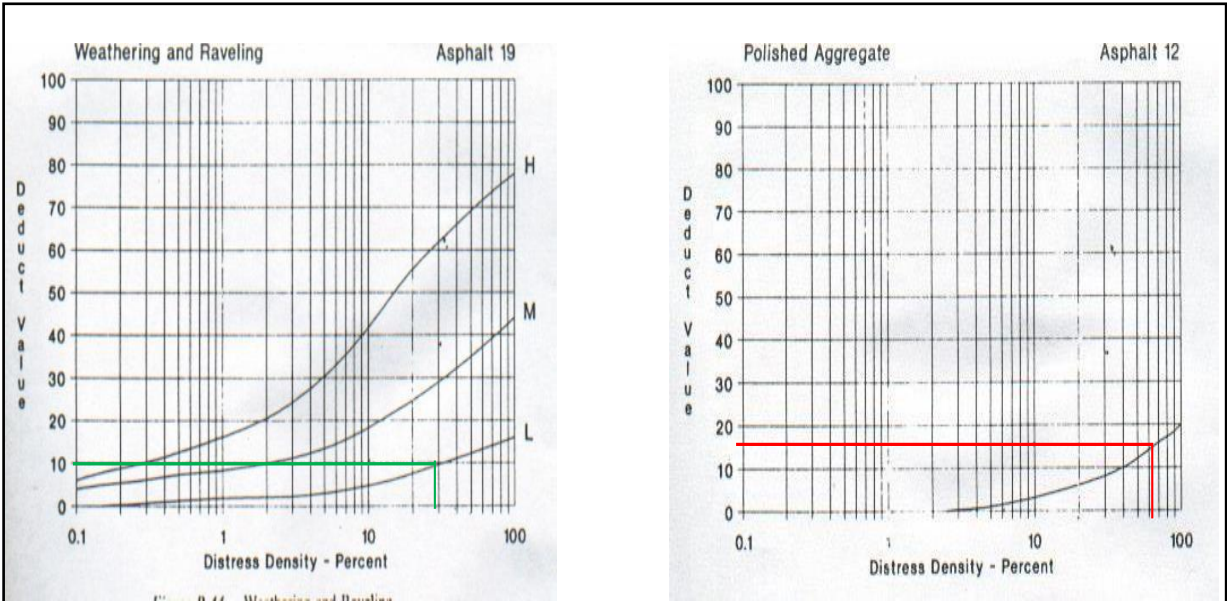
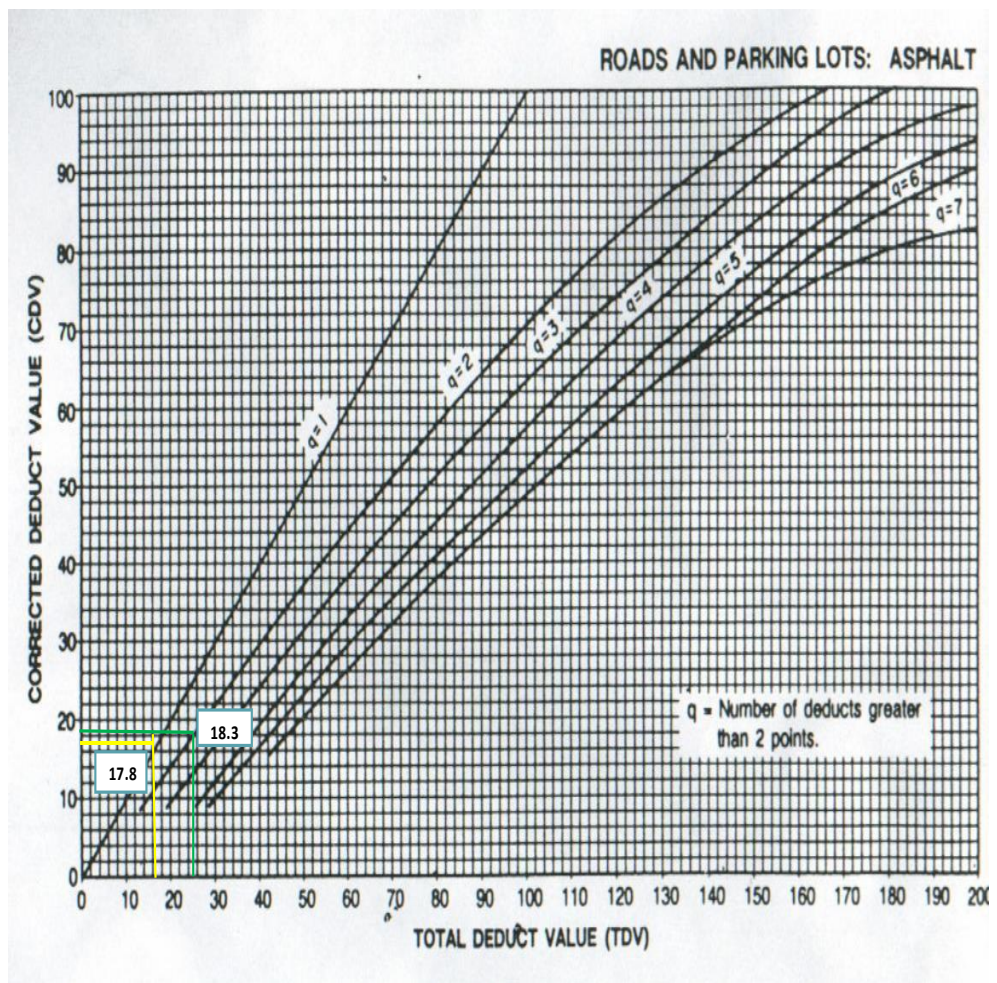
Figura 41. Curvas de valor deducido y valor deducido corregido UM-N°19

1	15.9	9.6			25.5	2	18.3		
2	15.9	2			17.9	1	17.8		
							<b>MÁXIMO VDC</b>	18.3	
INDICE DE CONDICIÓN DEL PAVIMENTO (PCI)		$PCI = 100 - (\text{Máx VDC O TOTAL VD})$ <b>PCI= 82</b>							
CONDICIÓN DEL ESTADO DEL PAVIMENTO		MUY BUENO

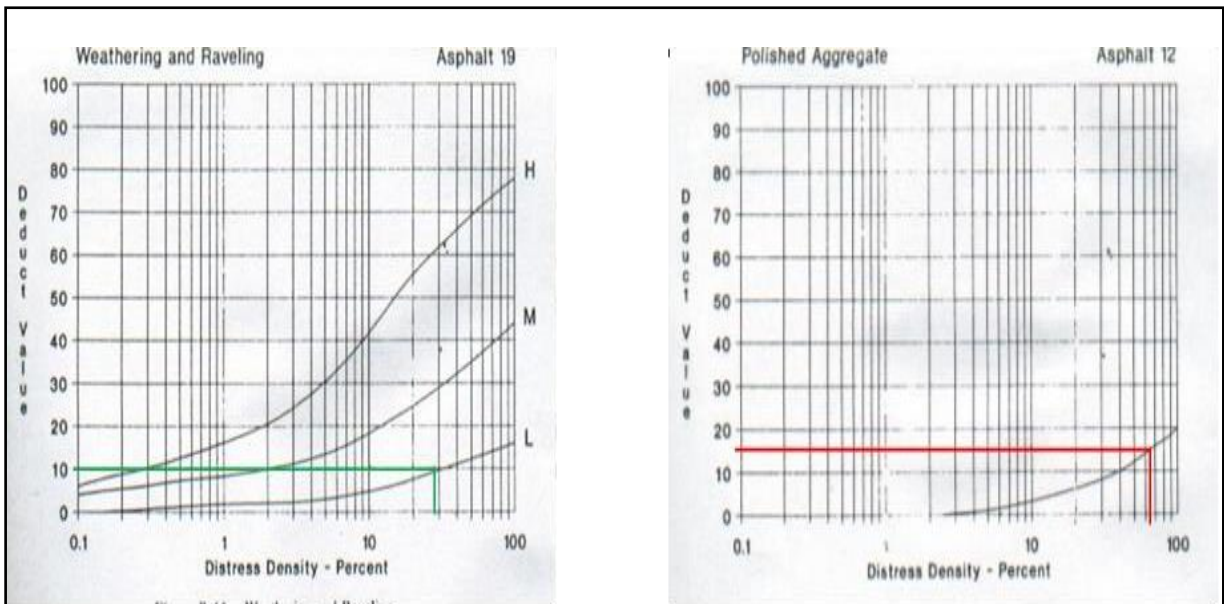
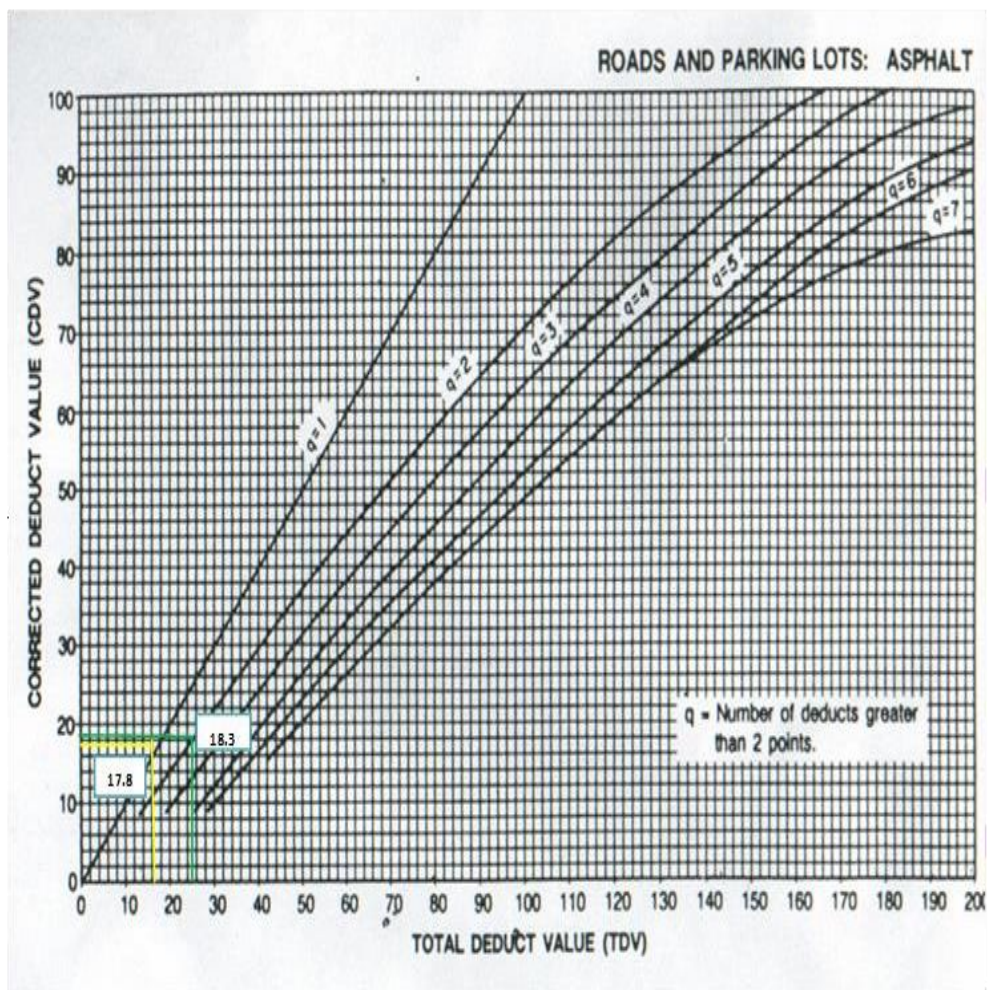
Figura 43. Curvas de valor deducido y valor deducido corregido UM-Adicional

N°	VALORES DEDUCIDOS						VDT	q	VDC	
1	15.9	9.6					<b>25.5</b>	2	18.3	
2	15.9	2					<b>17.9</b>	1	17.8	
								<b>MÁXIMO VDC</b>	<b>18.3</b>	
INDICE DE CONDICIÓN DEL PAVIMENTO (PCI)				$PCI = 100 - (\text{Máx VDC O TOTAL VD})$ <b>PCI= 82</b>						
CONDICIÓN DEL ESTADO DEL PAVIMENTO				<b>MUY BUENO</b>

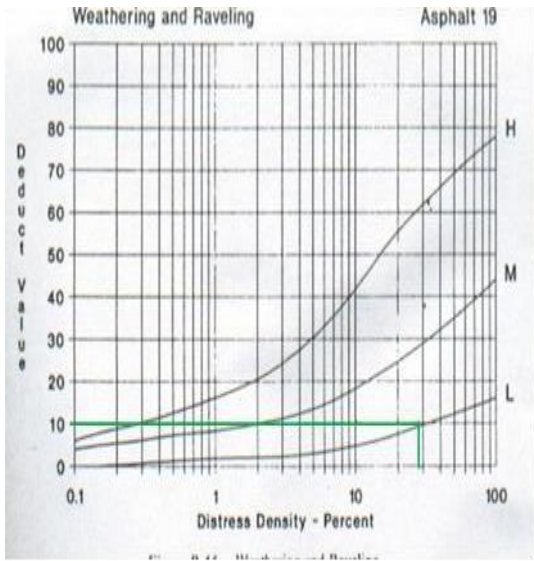
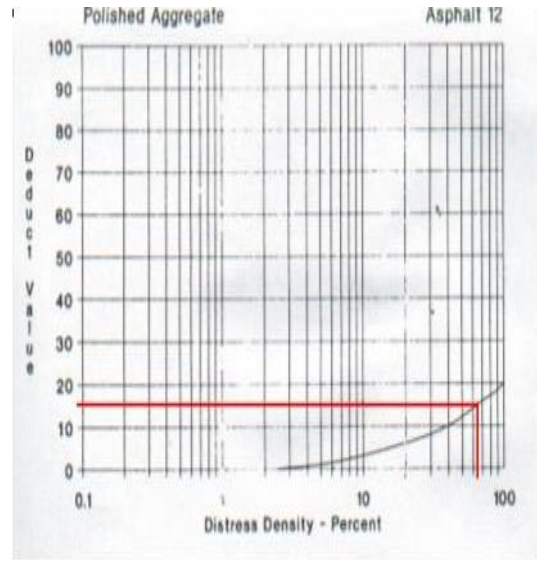
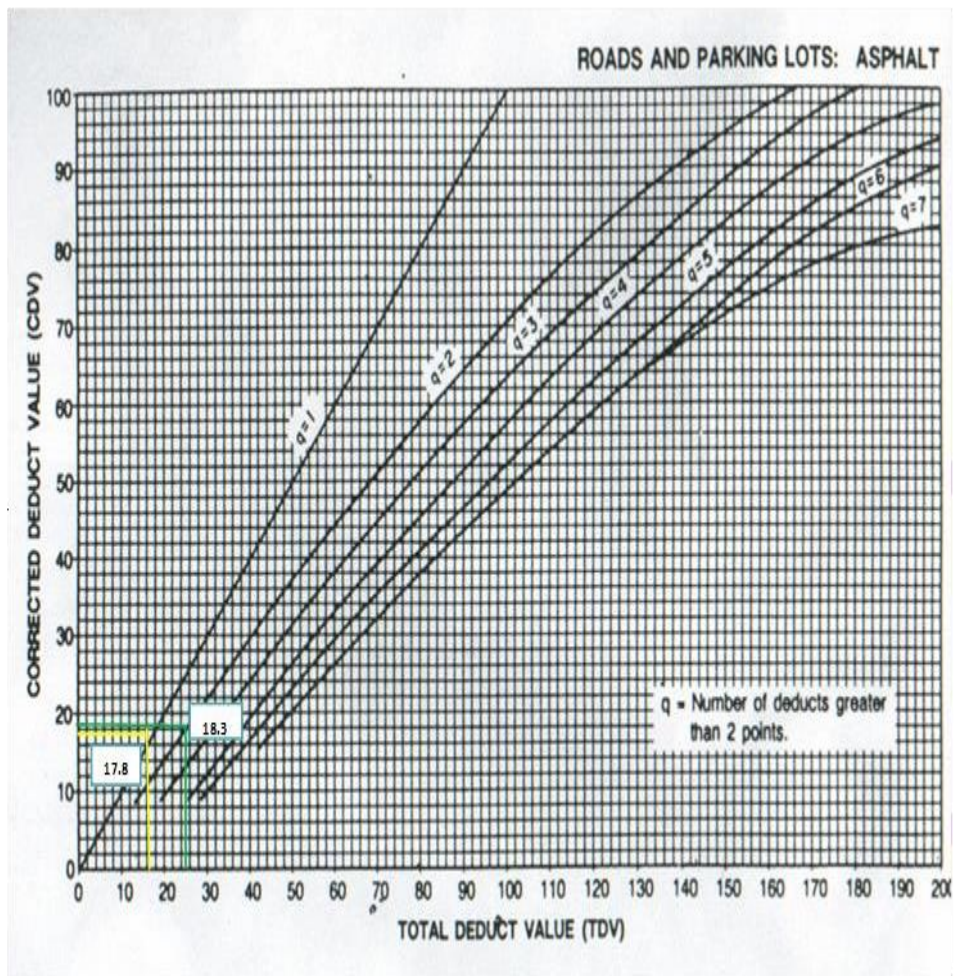
**Figura 43:** Curvas de valor deducido y valor deducido corregido UM-Adicional

1	15.9	9.6			25.5	2	18.3		
2	15.9	2			17.9	1	17.8		
							<b>MÁXIMO VDC</b>	<b>18.3</b>	
INDICE DE CONDICIÓN DEL PAVIMENTO (PCI)				$PCI = 100 - (\text{Máx VDC O TOTAL VD})$					
				PCI= 82					
CONDICIÓN DEL ESTADO DEL PAVIMENTO				MUY BUENO
