**Análisis de vulnerabilidad sísmica para evaluar viviendas  
autoconstruidas de albañilería confinada utilizando la inspección visual –  
planicies de Jicamarca-anexo 08 Huarochirí**

**TESIS PARA OBTENER EL TÍTULO DE PROFESIONAL DE:  
INGENIERO CIVIL**

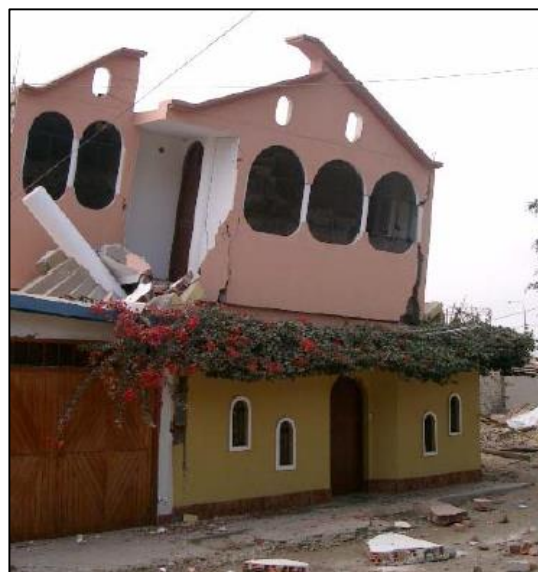
Figura 5. Vivienda de albañilería de dos pisos después de un terremoto del 2007 en Pisco. Fuente Centro Peruano de Investigación Sísmica y Mitigación de Desastre

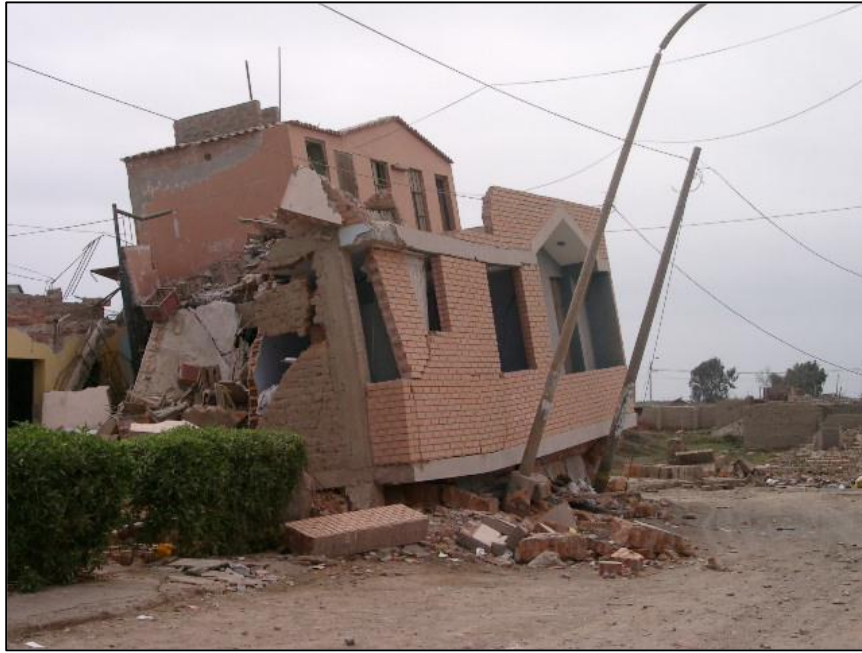
Figura 6. Muros portantes con ladrillo de pandereta después del terremoto del 2007 en Pisco. Fuente Centro Peruano de Investigación Sísmica y Mitigación de Desastre

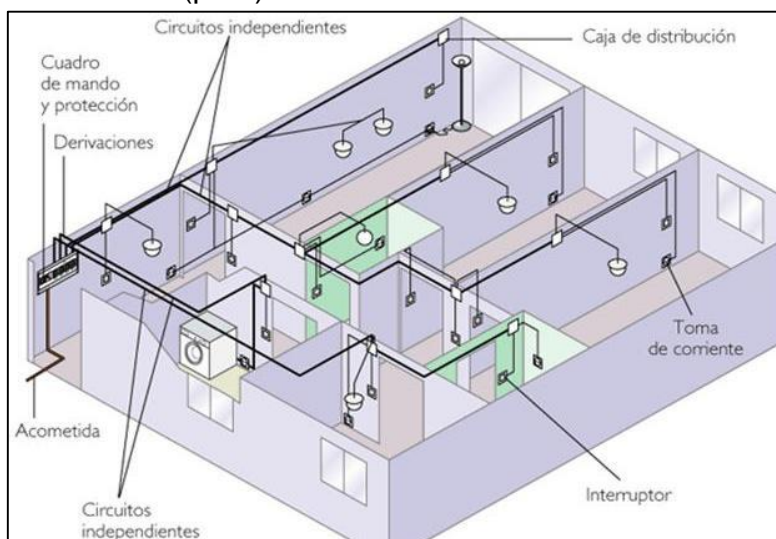
Figura 7. Instalaciones eléctricas Fuente. Universidad Nacional Experimental de Táchira

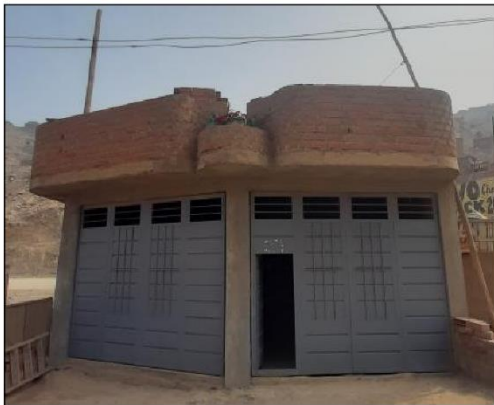
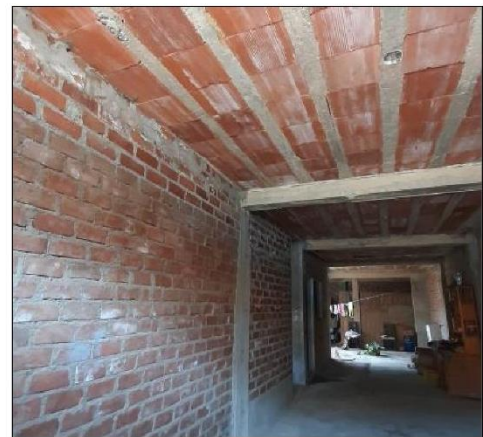
Figura: Elaboración propia “ficha de reporte 01 p.02”

Calificación	
Vulnerabilidad	Alta
Peligro	Medio

Resultado	
Riesgo sismico	Alto

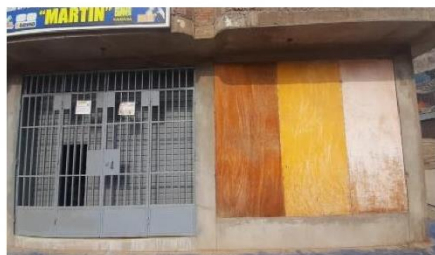
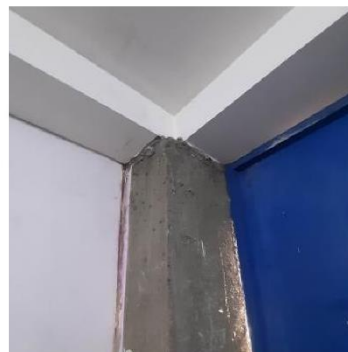
Figura: Elaboración propia "ficha de reporte 02 p.02"

Resultado	
Riesgo sismico	Alto

Resultado	
Riesgo Sismico:	Alto

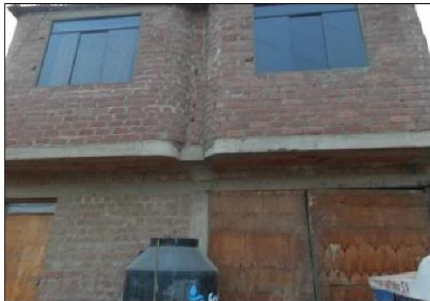
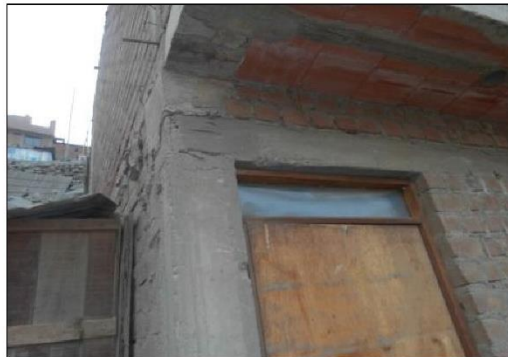
Figura: Elaboración propia “ficha de reporte 03 p.02”

Calificación	
Vulnerabilidad	Alta
Peligro	Medio

Resultado	
Riesgo sismico	Alto

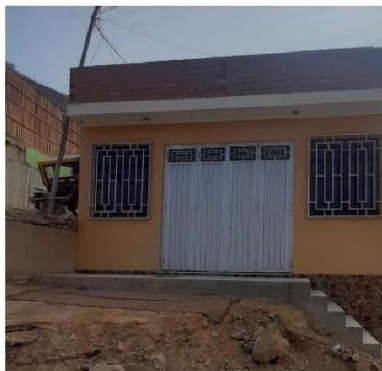
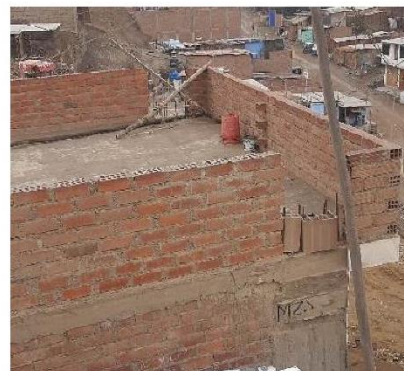
Figura: Elaboración propia "ficha de reporte 04 p.02"

Calificación	
Vulnerabilidad	Alta
Peligro	Medio

Resultado	
Riesgo sismico	Alto

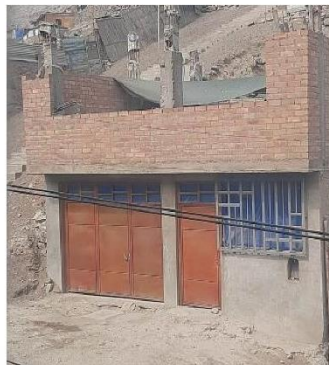
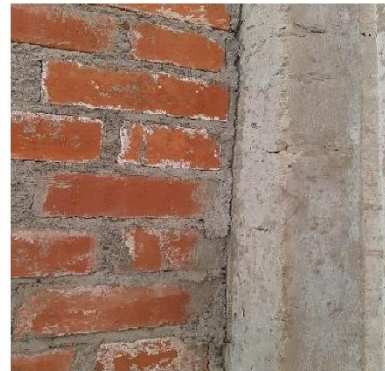
Figura: Elaboración propia "ficha de reporte 05 p.02"

Calificación	
Vulnerabilidad	Alta
Peligro	Medio

Resultado	
Riesgo sismico	Alto

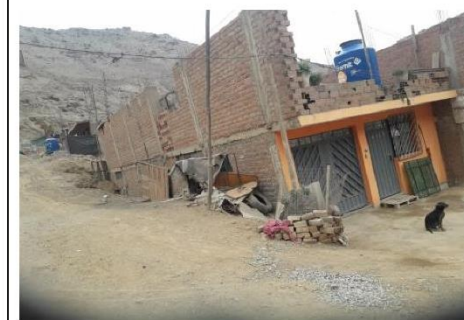
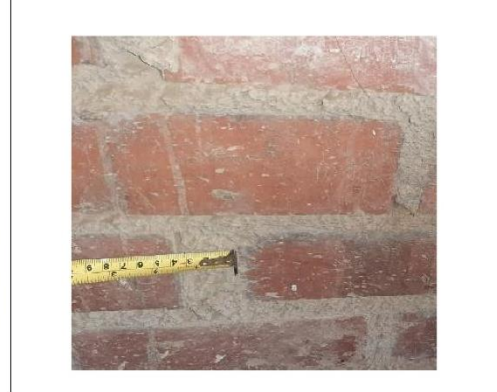
Figura: Elaboración propia "ficha de reporte 06 p.02"

Calificación	
Vulnerabilidad	Alta
Peligro	Medio

Resultado	
Riesgo sismico	Alto

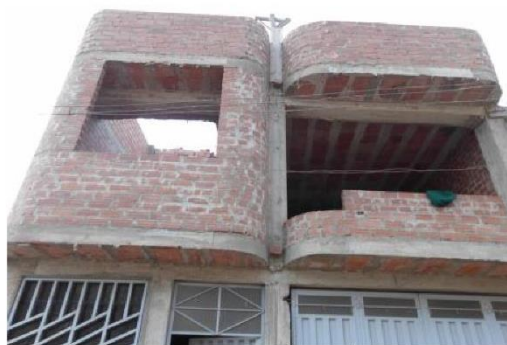
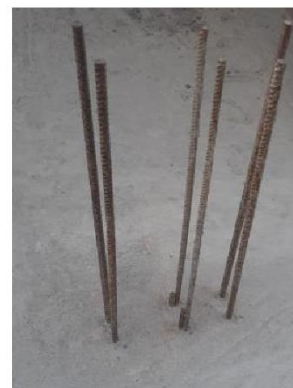
Figura: Elaboración propia "ficha de reporte 8 p.02"

Calificación	
Vulnerabilidad	Alta
Peligro	Medio

Resultado	
Riesgo sismico	Alto

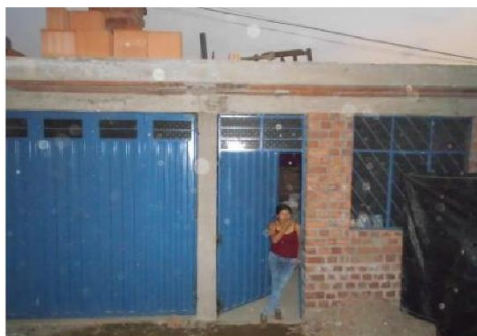
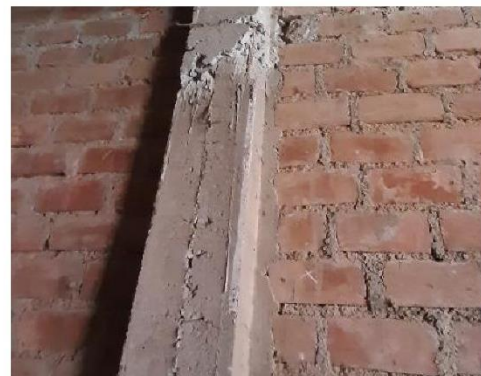
Figura: Elaboración propia “ficha de reporte 9 p.02”

Calificación	
Vulnerabilidad	Alta
Peligro	Medio

Resultado	
Riesgo sismico	Alto

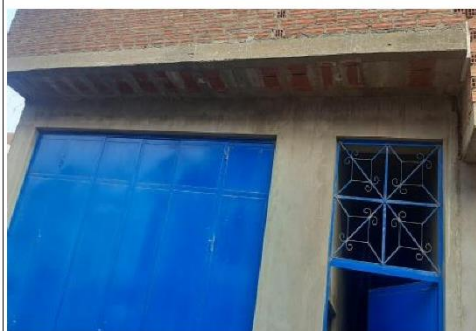
Figura: Elaboración propia "ficha de reporte 10 p.02"

Calificación	
Vulnerabilidad	Alta
Peligro	Medio

Resultado	
Riesgo sismico	Alto

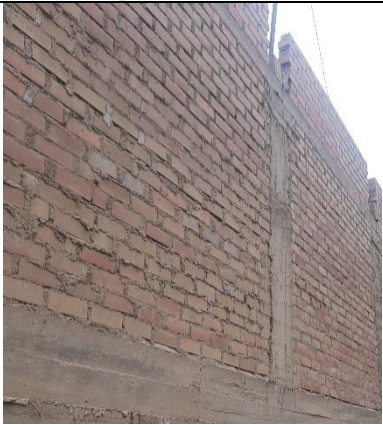
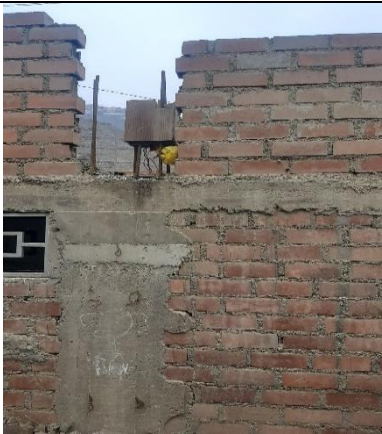
<b>Observaciones presentes en la Vivienda Vulnerable</b>
<b>Breve descripción: VISTA DE LA FACHADA</b>		<p>En la fachada se aprecia que el segundo solo tiene parapeto.</p>

<p>El asentamiento de ladrillo del primer piso tiene diferentes juntas entre ladrillo y columnas con cangrejera, además los aceros de las columnas están oxidados y son muy corto para el traslape.</p>
<b>Breve descripción: VISTA DE LADRILLO Y COLUMNA</b>		<p>Los parapetos del segundo piso se observa que las columnas no están baseado con concreto, además los muros del primer piso sirven como muro de contención.</p>

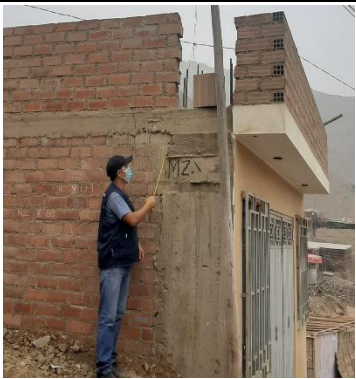
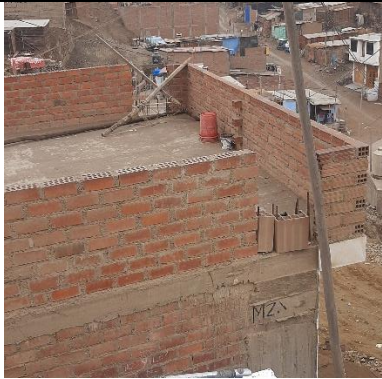
Figura: Elaboración propia “panel fotográfico 04”

<b>Breve descripción: VISTA DE ACEROS EXPUESTOS Y LADRILLOS</b>

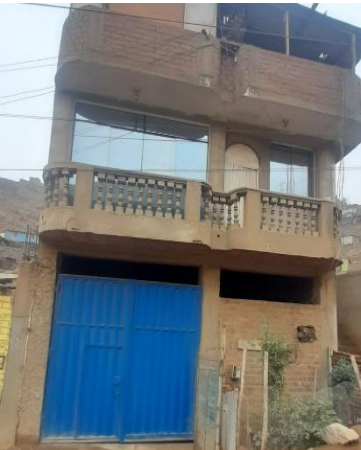
<p>En la fachada se aprecia el parapeto del tercer piso está construido con ladrillo pandereta, no tiene junta sísmica</p>	
<b>Breve descripción: VISTA DE LA FACHADA</b>
