UNIVERSIDAD CÉSAR VALLEJO

**Propuesta de mejoramiento de las patologías en la
Municipalidad Provincial de Recuay, Ancash, 2022**

**TESIS PARA OBTENER EL TÍTULO PROFESIONAL DE:
INGENIERO CIVIL**

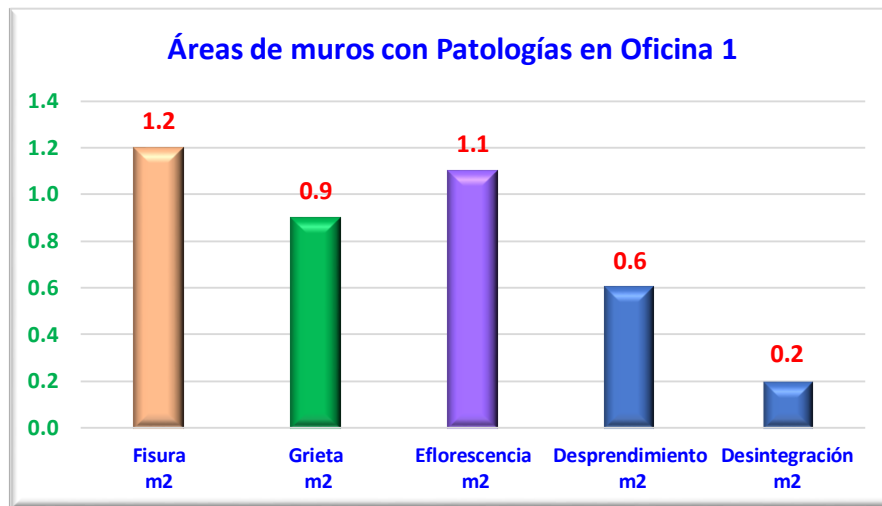
Figura 1. Área con presencia de patologías en muros en la oficina 1

Interpretación de oficina 1, en los muros se encontraron la presencia de fisuras con 1.2 m², grietas con 0.9 m²., eflorescencias con 1.1 m²., desprendimientos con 0.6 m², y desintegración con 0.2 m². Tal como se puede observar, las patologías con mayores áreas o con mayor presencia fueron las fisuras, eflorescencias y grietas.

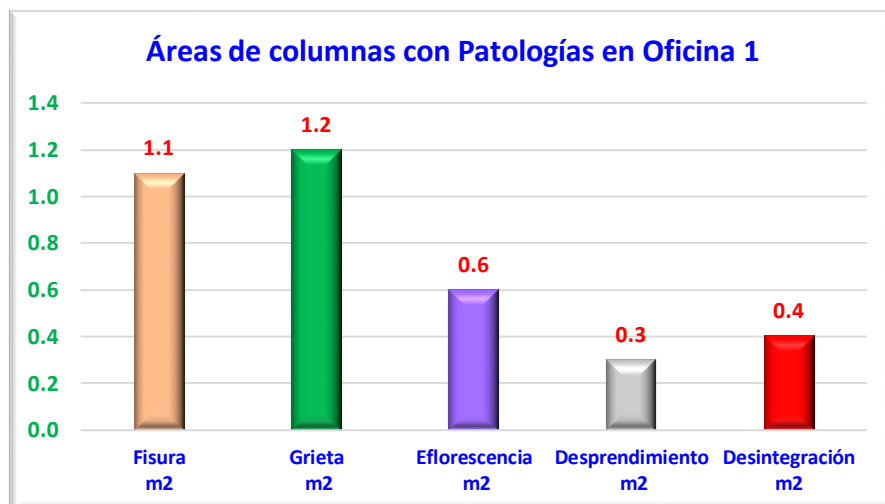
Figura 2. Área con presencia de patologías en columnas en la oficina 1

Interpretación de la oficina 1, en las columnas se encontraron la presencia de fisuras con 1.1 m², grietas con 1.2 m²., eflorescencia con 0.6 m²., desprendimiento con 0.3 m², y desintegración con 0.4 m². Tal como se puede

observar, las patologías con mayores áreas o con mayor presencia fueron las fisuras, eflorescencias y grietas.

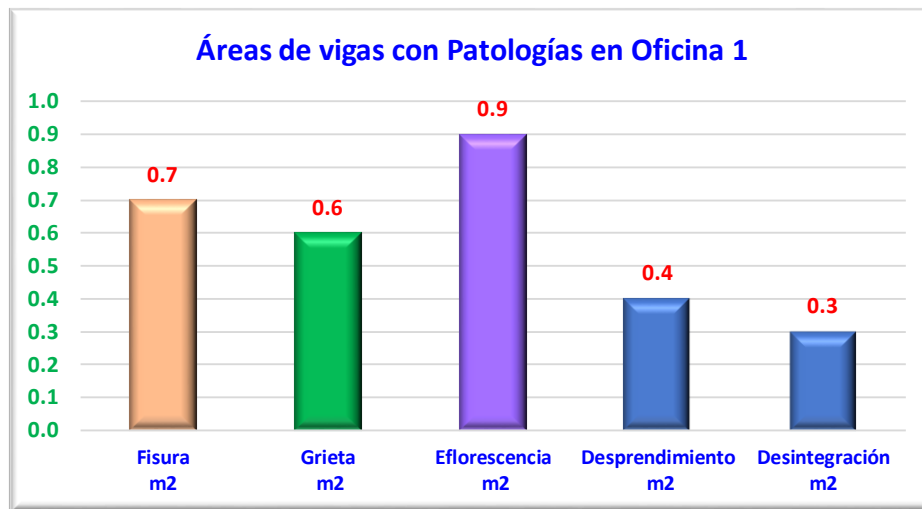
Figura 3. Área con presencia de patologías en vigas en la oficina 1

Interpretación de la oficina 1, en las vigas se encontraron la presencia de fisuras con 0.7 m2, grietas con 0.6 m2., eflorescencia con 0.9 m2., desprendimiento con 0.4 m2, y desintegración con 0.34 m2. Tal como se puede observar, las patologías con mayores áreas o con mayor presencia fueron las fisuras, eflorescencias y grietas.

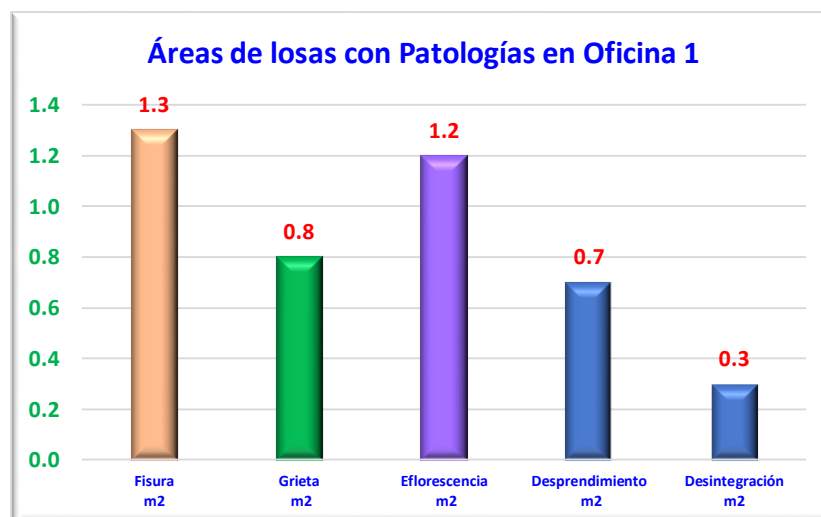
Figura 4. Área con presencia de patologías en losas en la oficina 1

Interpretación de la oficina 1, en las losas se encontraron la presencia de fisuras con 1.3 m², grietas con 0.8 m²., eflorescencia con 1.2 m²., desprendimiento con 0.7 m², y desintegración con 0.3 m². Tal como se puede observar, las patologías con mayores áreas o con mayor presencia fueron las fisuras, eflorescencias y grietas.

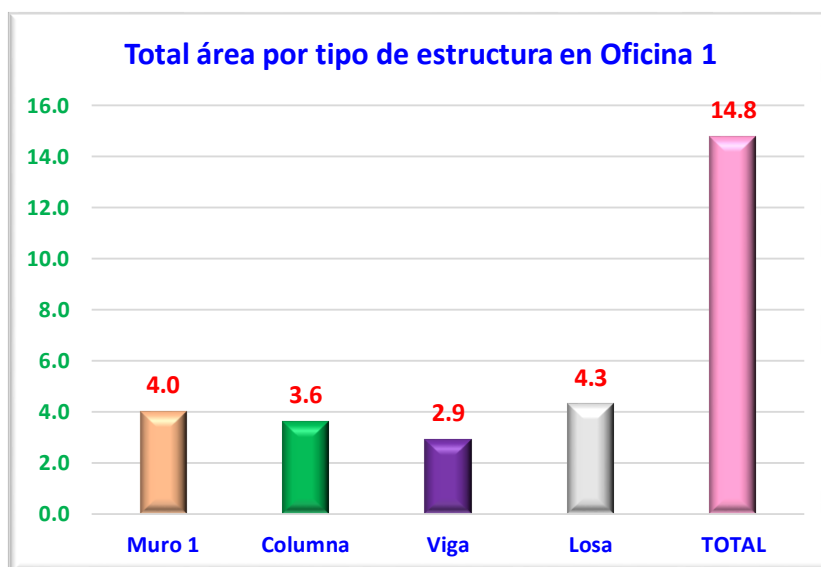
Figura 5. Área total con patologías por estructura en la oficina 1

Interpretación de la oficina 1, las áreas totales con patologías en los muros analizados fueron de 4.0 m² en las columnas se encontraron 3.6 m², en las vigas se encontraron 2.9 m², en las losas se encontraron 4.3 m². El total de área encontrada con la presencia de todas las patologías encontradas fue de 14.8 m².

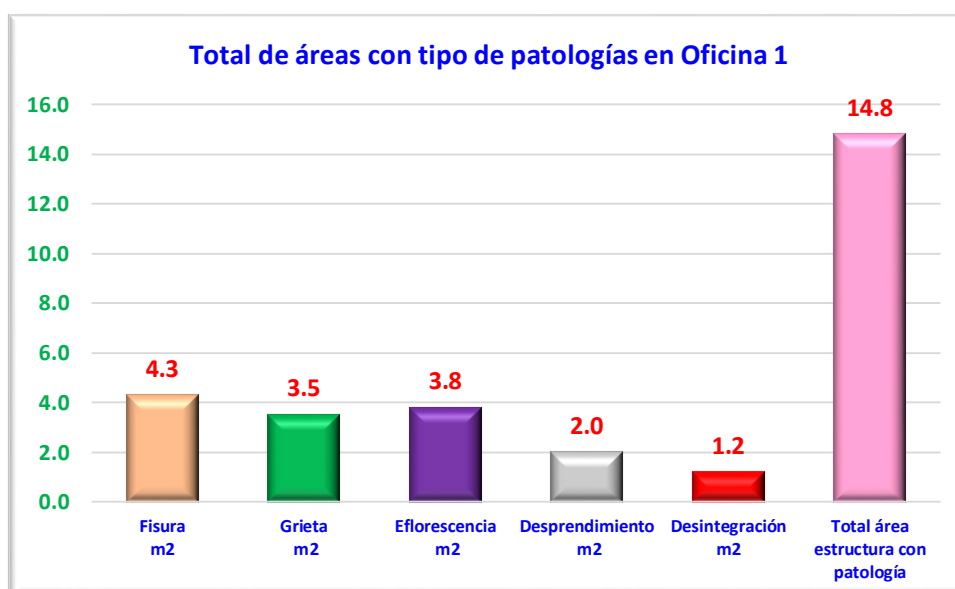
Figura 6. Áreas totales por tipos de patologías encontradas en la oficina 1

La interpretación del total de áreas por tipo de patologías encontradas en la oficina 1, la patología fisura tuvo un total de 4.3 m2, la patología grieta tuvo 3.5 m2, la patología eflorescencia tuvo un total de 3.8 m2, mientras que la patología desprendimiento tuvo un total de 2.0 m2, y la patología desintegración tuvo un total de 1.2 m2. La suma total de áreas con la presencia de todas estas patologías fue de 14.8 m2.

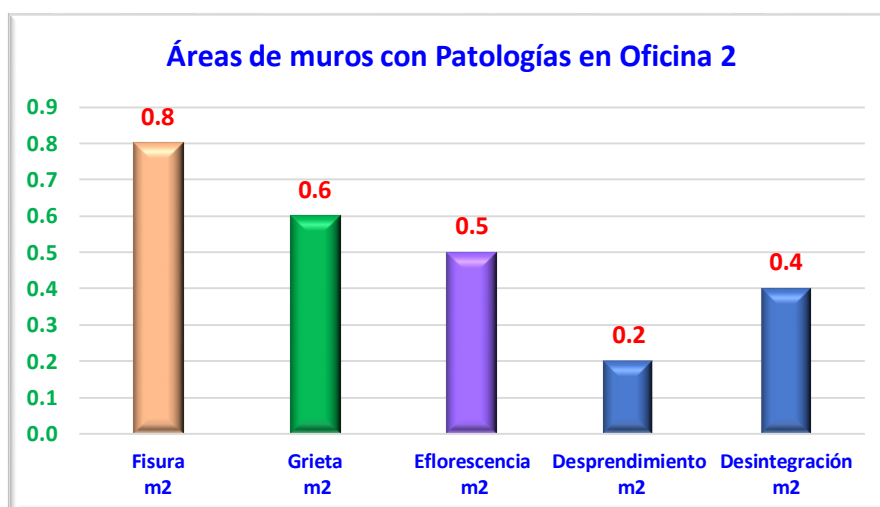
Figura 7. Área con presencia de patologías en muros en la oficina 2

La interpretación en la oficina 2, en los muros se encontraron la presencia de fisuras con 0.8 m², grietas con 0.6 m²., eflorescencias con 0.5 m²., desprendimientos con 0.2 m², y desintegración con 0.2 m². Tal como se puede observar, las patologías con mayores áreas o con mayor presencia fueron las fisuras, eflorescencias y grietas.

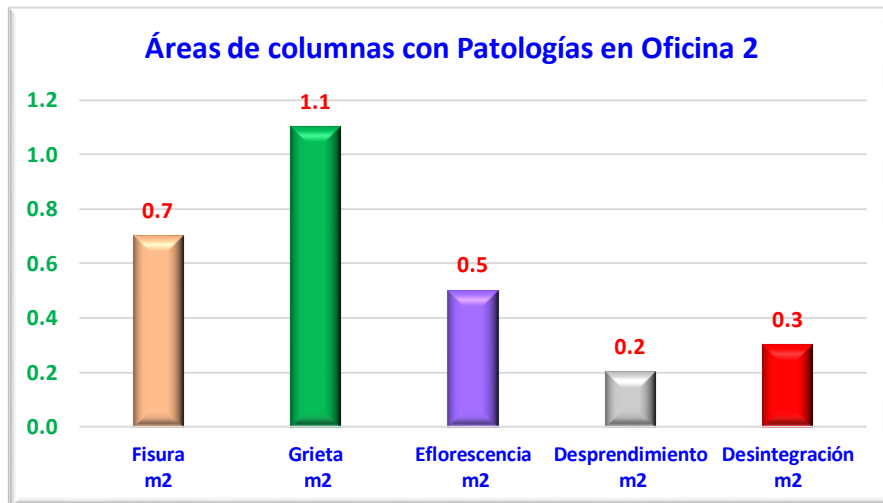
Figura 8. Área con presencia de patologías en columnas en la oficina 2

La interpretación de la figura de la oficina 2, en las columnas se encontraron la presencia de fisuras con 0.7 m², grietas con 1.1 m²., eflorescencia con 0.5 m²., desprendimiento con 0.2 m², y desintegración con 0.3 m². Tal como se puede observar, las patologías con mayores áreas o con mayor presencia fueron las fisuras, eflorescencias y grietas.

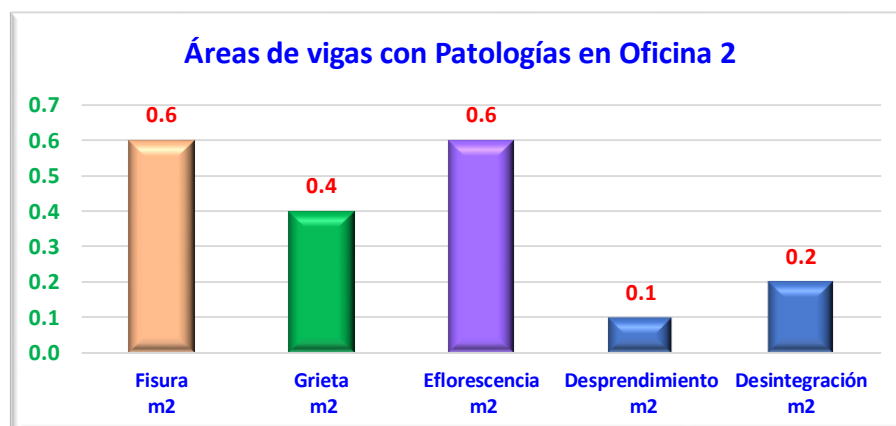
Figura 9. Área con presencia de patologías en vigas en la oficina 2

La interpretación de la figura de la oficina 2, en las vigas se encontraron la presencia de fisuras con 0.6 m², grietas con 0.4 m²., eflorescencia con 0.6 m²., desprendimiento con 0.1 m², y desintegración con 0.2 m². Tal como se puede observar, las patologías con mayores áreas o con mayor presencia fueron las fisuras, eflorescencias y grietas.

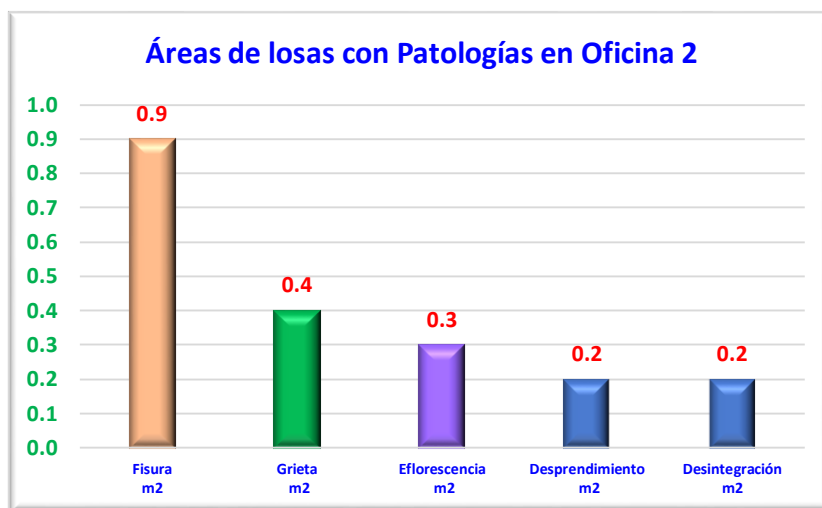
Figura 10. Área con presencia de patologías en losas en la oficina 2

La interpretación de la figura en la oficina 2, en las losas se encontraron la presencia de fisuras con 0.9 m², grietas con 0.4 m²., eflorescencia con 0.3 m²., desprendimiento con 0.2 m², y desintegración con 0.2 m². Tal como se puede observar, las patologías con mayores áreas o con mayor presencia fueron las fisuras, eflorescencias y grietas.

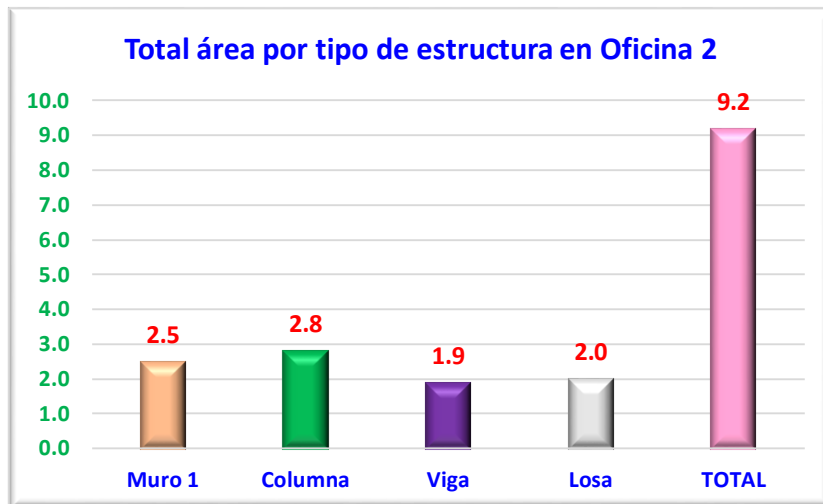
Figura 11. Área total con patologías por estructura en la oficina 2

La interpretación en la oficina 2, las áreas totales con patologías en los muros analizados fueron de 2.5 m² en las columnas se encontraron 2.8 m², en las vigas se encontraron 1.9 m², en las losas se encontraron 2.0 m². El total de área encontrada con la presencia de todas las patologías encontradas fue de 9.2 m².

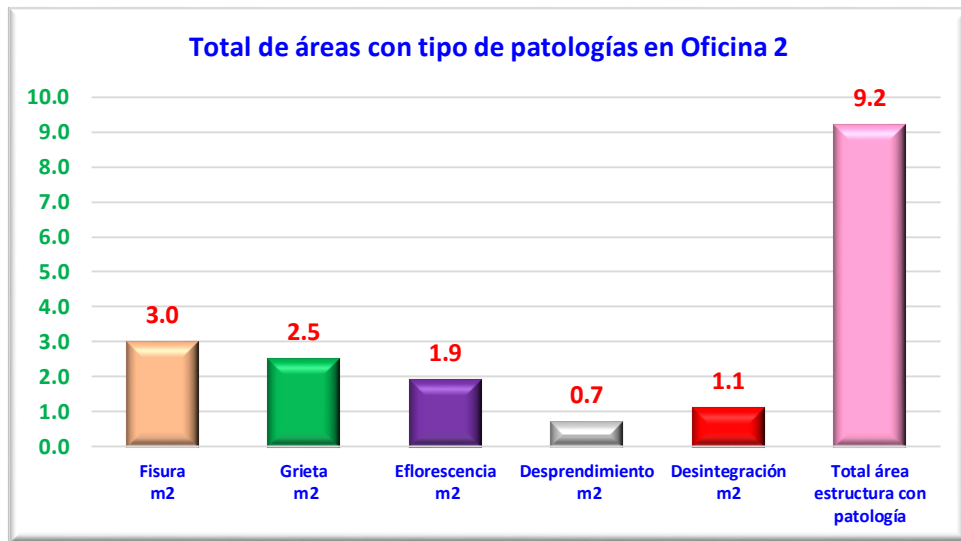
Figura 12. Áreas totales por tipos de patologías encontradas en la oficina 2

La interpretación total de áreas por tipo de patologías encontradas en la oficina 2, la patología fisura tuvo un total de 3.0 m², la patología grieta tuvo 2.5 m², la patología eflorescencia tuvo un total de 1.9 m², la patología desprendimiento tuvo un total de 0.7 m², y la patología desintegración tuvo un total de 1.1 m². La suma total de áreas con la presencia de todas estas patologías fue de 9.2 m².

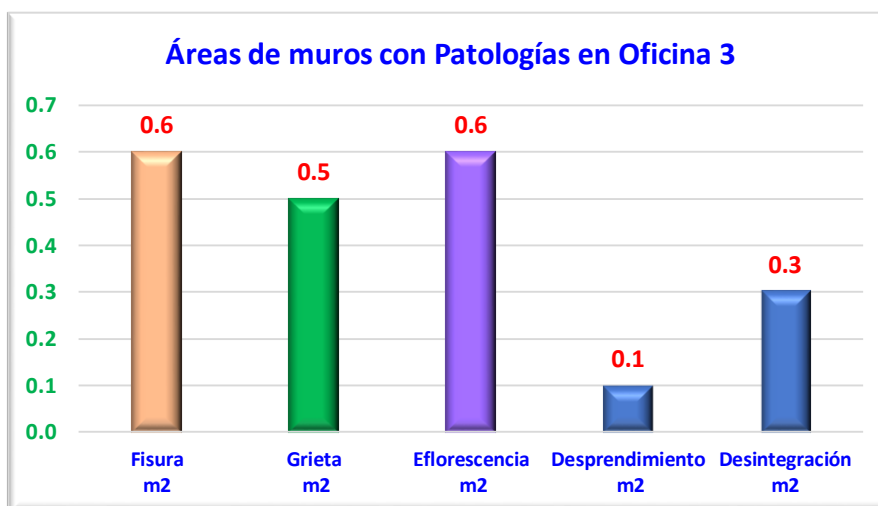
Figura 13. Área con presencia de patologías en muros en la oficina 3

La interpretación de la oficina 3, en los muros se encontraron la presencia de fisuras con 0.6 m2, grietas con 0.5 m2., eflorescencias con 0.6 m2., desprendimientos con 0.1 m2, y desintegración con 0.3 m2. Tal como se puede observar, las patologías con mayores áreas o con mayor presencia fueron las fisuras, eflorescencias y grietas.

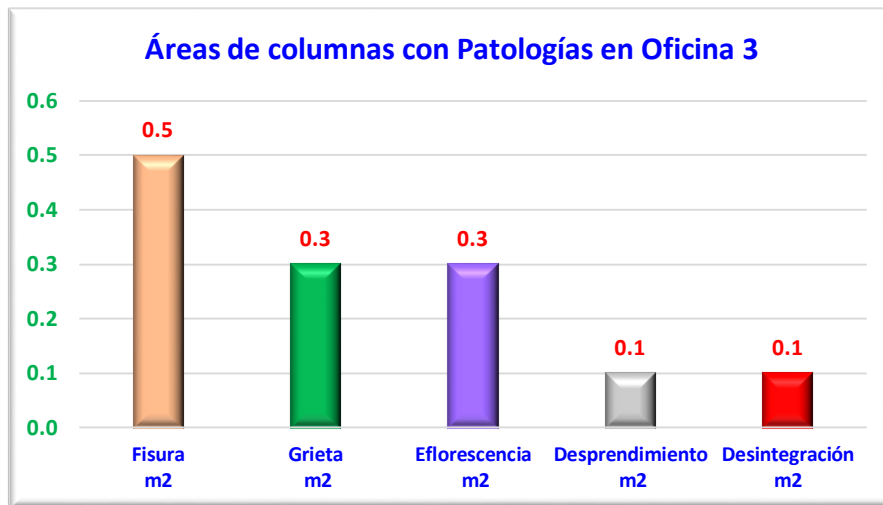
Figura 14. Área con presencia de patologías en columnas en la oficina 3

La interpretación de la oficina 3, en las columnas se encontraron la presencia de fisuras con 0.5 m2, grietas con 0.3 m2., eflorescencia con 0.3 m2., desprendimiento con 0.1 m2, y desintegración con 0.1 m2. Tal como se puede observar, las patologías con mayores áreas o con mayor presencia fueron las fisuras, eflorescencias y grietas.

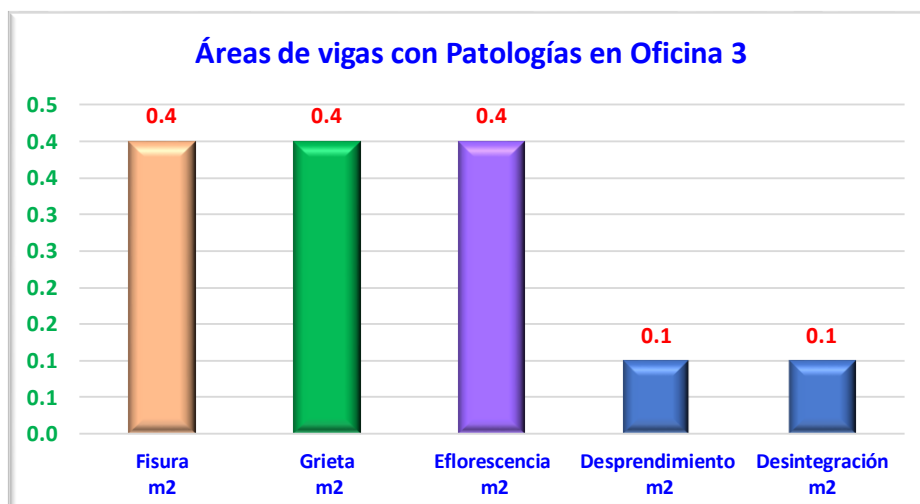
Figura 15. Área con presencia de patologías en vigas en la oficina 3

La interpretación de la figura en la oficina 3, en las vigas se encontraron la presencia de fisuras con 0.4 m², grietas con 0.4 m²., eflorescencia con 0.4 m²., desprendimiento con 0.1 m², y desintegración con 0.1 m². Tal como se puede observar, las patologías con mayores áreas o con mayor presencia fueron las fisuras, eflorescencias y grietas.

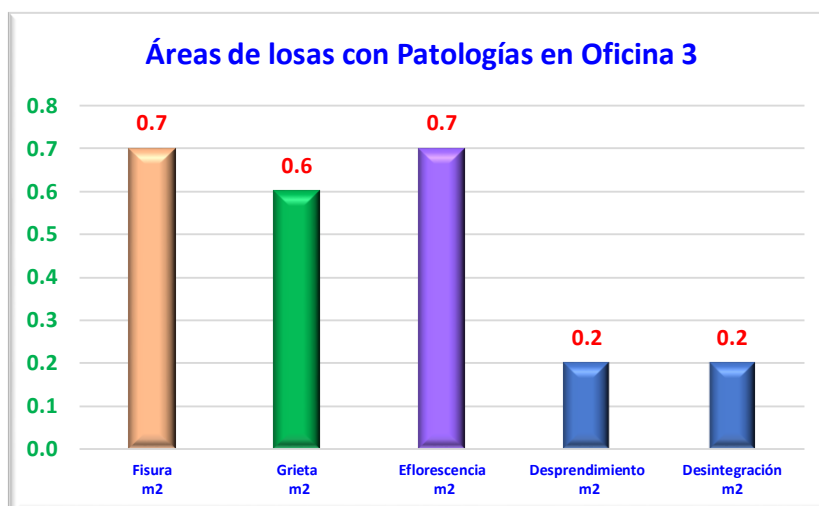
Figura 16. Área con presencia de patologías en losas en la oficina 3

La interpretación de la figura en la oficina 3, en las losas se encontraron la presencia de fisuras con 0.7 m², grietas con 0.6 m², eflorescencia con 0.7 m², desprendimiento con 0.2 m², y desintegración con 0.2 m². Tal como se puede observar, las patologías con mayores áreas o con mayor presencia fueron las fisuras, eflorescencias y grietas.

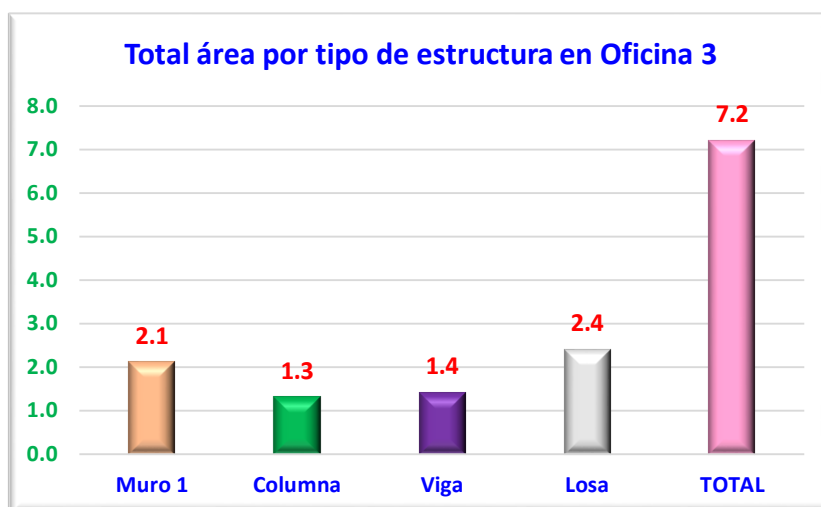
Figura 17. Área total con patologías por estructura en la oficina 3

Interpretación de la figura en la oficina 3, las áreas totales con patologías en los muros analizados fueron de 2.1 m², en las columnas se encontraron 1.3 m², en las vigas se encontraron 1.4 m², en las losas se encontraron 2.4 m². El total de área encontrada con la presencia de todas las patologías encontradas fue de 7.2 m².

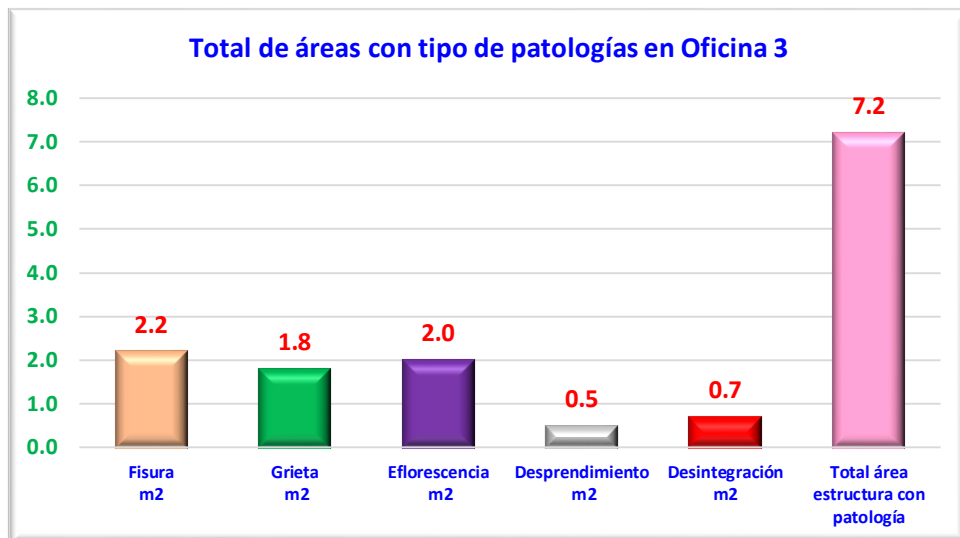
Figura 18. Áreas totales por tipos de patologías encontradas en la oficina 3

La interpretación total de áreas por tipo de patologías encontradas en la oficina 3, la patología fisura tuvo un total de 2.2 m², la patología grieta tuvo 1.8 m², la patología eflorescencia tuvo un total de 2.0 m², mientras que la patología desprendimiento tuvo un total de 0.5 m², y la patología desintegración tuvo un total de 0.7 m². La suma total de áreas con la presencia de todas estas patologías fue de 7.2 m².

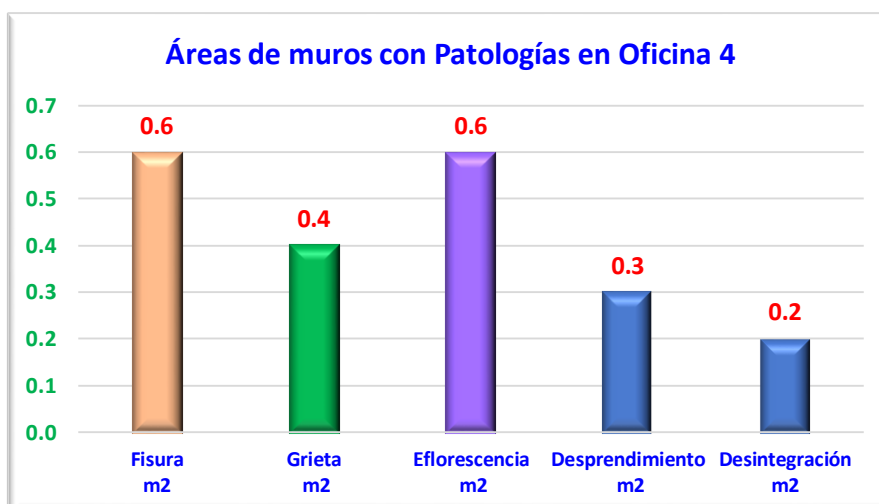
Figura 19. Área con presencia de patologías en muros en la oficina 4

La interpretación en la oficina 4, en los muros se encontraron la presencia de fisuras con 0.6 m2, grietas con 0.4 m2., eflorescencias con 0.6 m2., desprendimientos con 0.3 m2, y desintegración con 0.3 m2. Tal como se puede observar, las patologías con mayores áreas o con mayor presencia fueron las fisuras, eflorescencias y grietas.

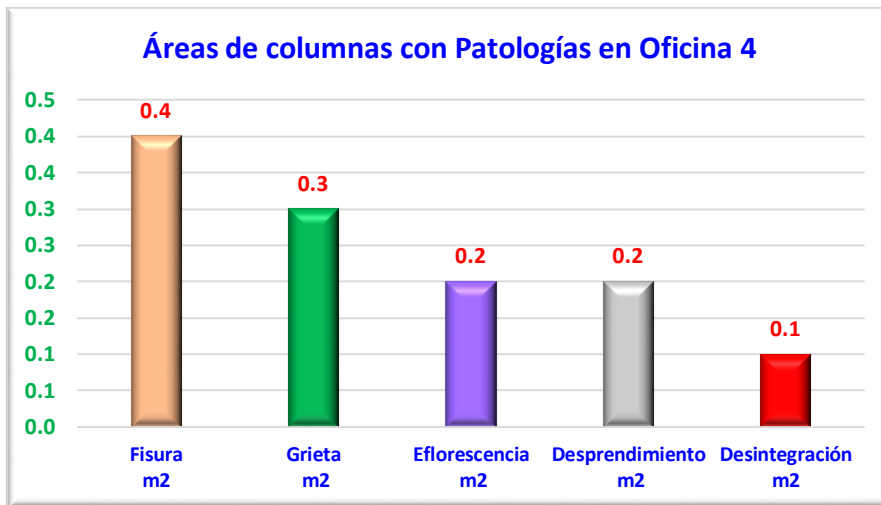
Figura 20. Área con presencia de patologías en columnas en la oficina 4

La interpretación en la oficina 4, en las columnas se encontraron la presencia de fisuras con 0.4 m², grietas con 0.3 m², eflorescencia con 0.2 m², desprendimiento con 0.2 m², y desintegración con 0.1 m². Tal como se puede observar, las patologías con mayores áreas o con mayor presencia fueron las fisuras, eflorescencias y grietas.

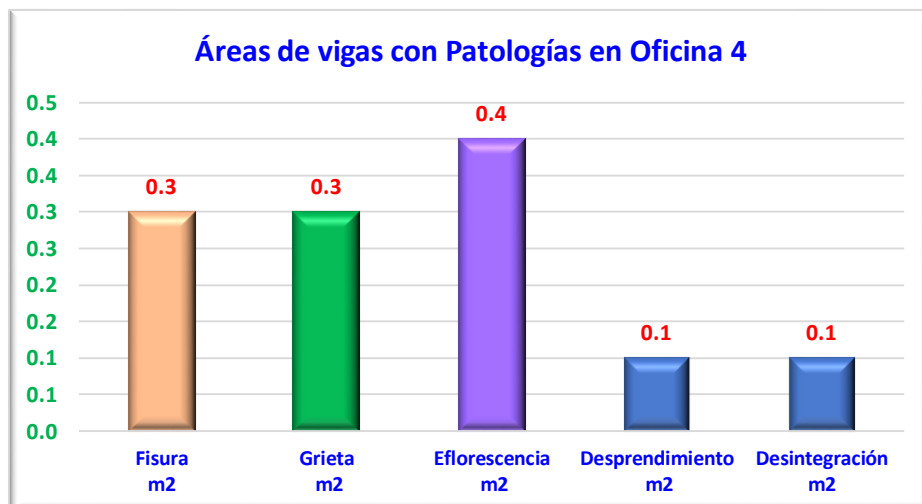
Figura 21. Área con presencia de patologías en vigas en la oficina 4

La interpretación de la figura en la oficina 4, en las vigas se encontraron la presencia de fisuras con 0.3 m², grietas con 0.3 m²., eflorescencia con 0.4 m²., desprendimiento con 0.1 m², y desintegración con 0.1 m². Tal como se puede observar, las patologías con mayores áreas o con mayor presencia fueron las fisuras, eflorescencias y grietas.

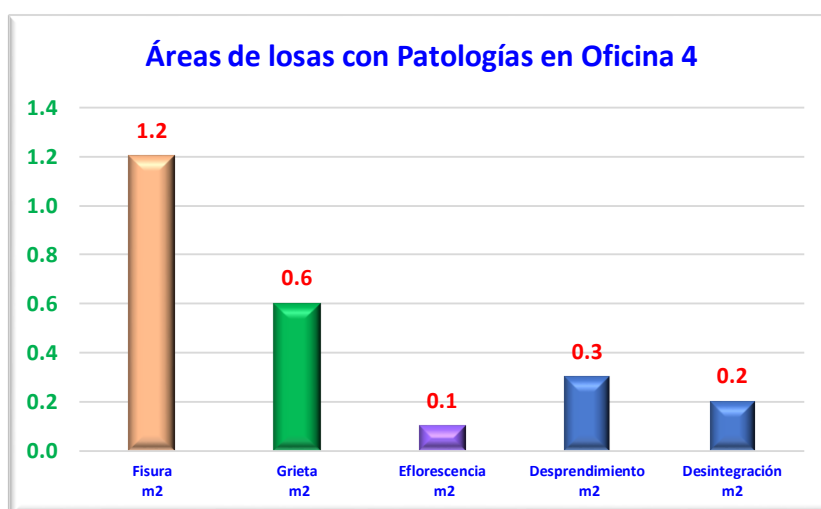
Figura 22. Área con presencia de patologías en losas en la oficina 4

La interpretación de la figura en la oficina 4, en las losas se encontraron la presencia de fisuras con 1.3 m², grietas con 0.6 m², eflorescencia con 0.1 m², desprendimiento con 0.3 m², y desintegración con 0.2 m². Tal como se puede observar, las patologías con mayores áreas o con mayor presencia fueron las fisuras, eflorescencias y desprendimiento.

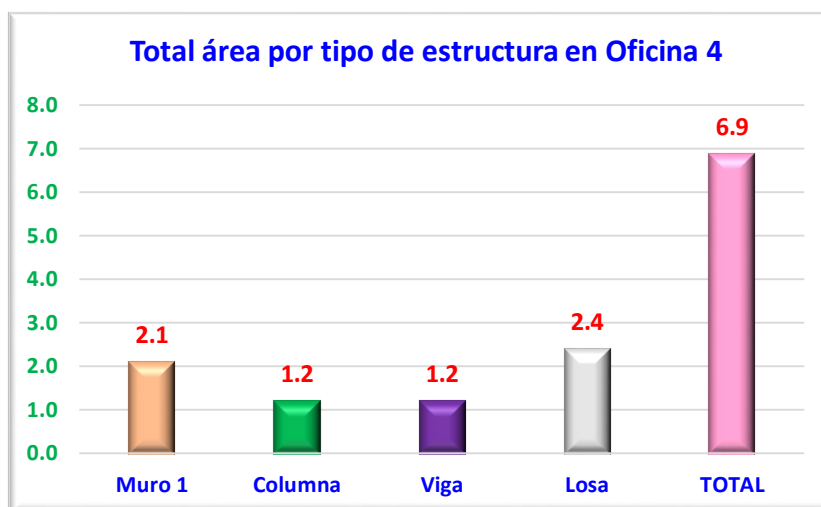
Figura 23. Área total con patologías por estructura en la oficina 4

La interpretación de la figura en la oficina 4, las áreas totales con patologías en los muros analizados fueron de 2.1 m² en las columnas se encontraron 1.2 m², en las vigas se encontraron 1.2 m², en las losas se encontraron 2.4 m². El total de área encontrada con la presencia de todas las patologías encontradas fue de 6.9 m².

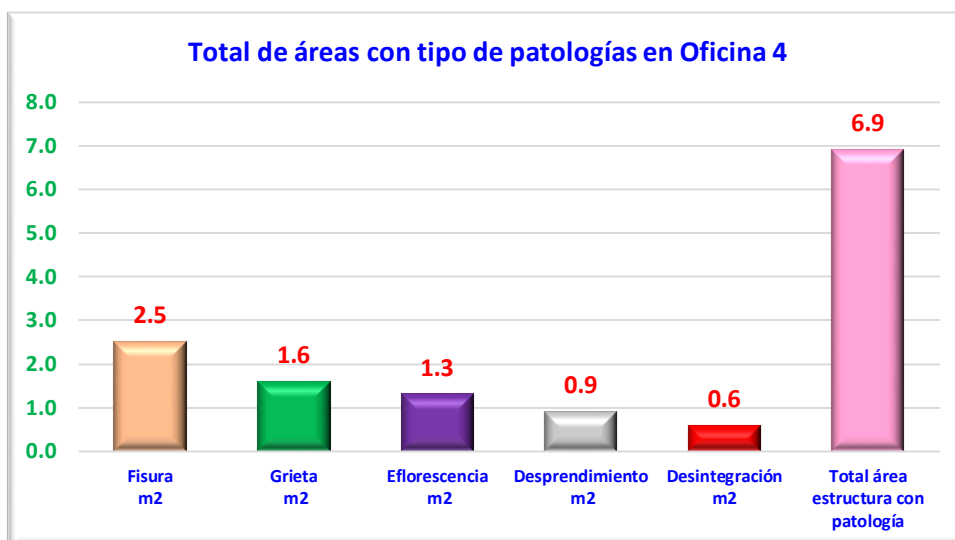
Figura 24. Áreas totales por tipos de patologías encontradas en la oficina 4

La interpretación de la figura en el total de áreas por tipo de patologías encontradas en la oficina 4, la patología fisura tuvo un total de 2.5 m², la patología grieta tuvo 1.6 m², la patología eflorescencia tuvo un total de 1.3 m², mientras que la patología desprendimiento tuvo un total de 0.9 m², y la patología desintegración tuvo un total de 0.6 m². La suma total de áreas con la presencia de todas estas patologías fue de 6.9 m².

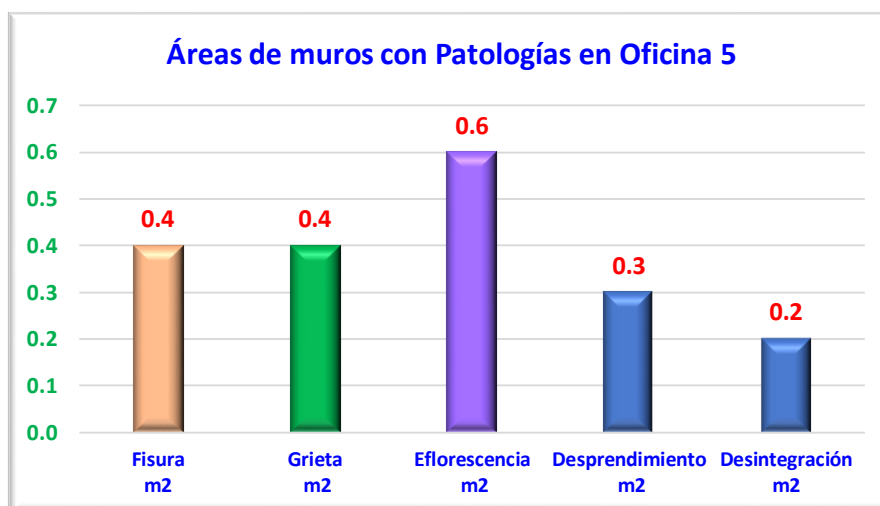
Figura 25. Área con presencia de patologías en muros en la oficina 5

La interpretación de la figura de la oficina 5, en los muros se encontraron la presencia de fisuras con 0.4 m², grietas con 0.4 m², eflorescencias con 0.6 m², desprendimientos con 0.3 m², y desintegración con 0.2 m². Tal como se

puede observar, las patologías con mayores áreas o con mayor presencia fueron las fisuras, eflorescencias y grietas.

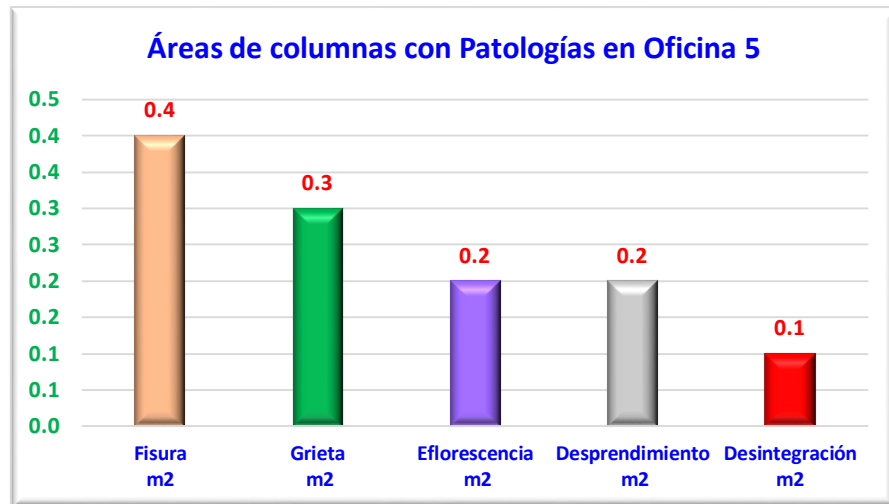
Figura 26. Áreas de columnas con Patologías en Oficina 5

La interpretación de la figura de la oficina 5, en las columnas se encontraron la presencia de fisuras con 0.4 m², grietas con 0.3 m², eflorescencia con 0.2 m², desprendimiento con 0.2 m², y desintegración con 0.1 m². Tal como se puede observar, las patologías con mayores áreas o con mayor presencia fueron las fisuras, eflorescencias y grietas.

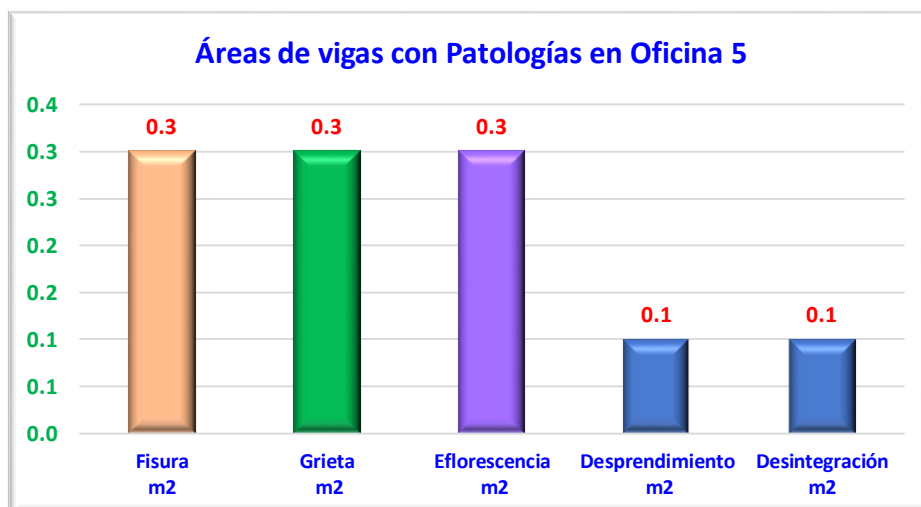
Figura 27. Área con presencia de patologías en vigas en la oficina 5

La interpretación de la figura de la oficina 5, en las vigas se encontraron la presencia de fisuras con 0.3 m², grietas con 0.3 m², eflorescencia con 0.3 m², desprendimiento con 0.1 m², y desintegración con 0.1 m². Tal como se puede observar, las patologías con mayores áreas o con mayor presencia fueron las fisuras, eflorescencias y grietas.

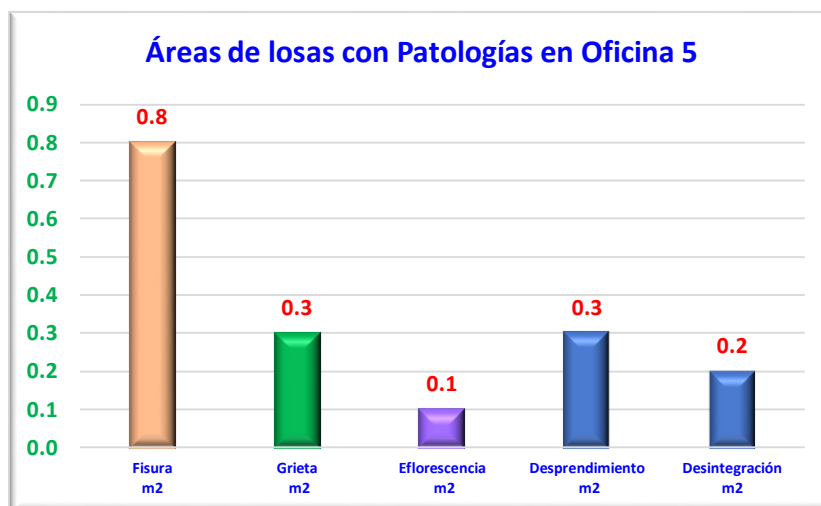
Figura 28. Área con presencia de patologías en losas en la oficina 5

La interpretación de la figura de la oficina 5, en las losas se encontraron la presencia de fisuras con 0.8 m², grietas con 0.3 m², eflorescencia con 0.1 m², desprendimiento con 0.3 m², y desintegración con 0.2 m². Tal como se puede observar, las patologías con mayores áreas o con mayor presencia fueron las fisuras, grietas y desprendimiento.

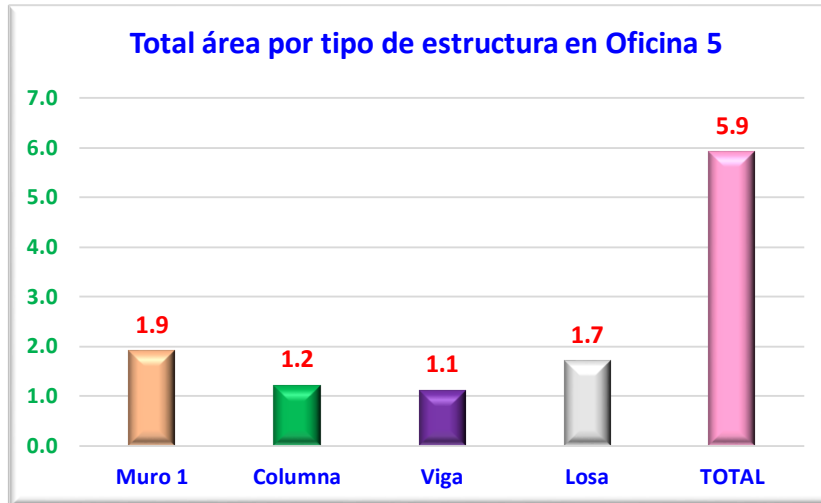
Figura 29. Área total con patologías por estructura en la oficina 5

La interpretación de la figura de la oficina 5, las áreas totales con patologías en los muros analizados fueron de 1.9 m² en las columnas se encontraron 1.2 m², en las vigas se encontraron 1.1 m², en las losas se encontraron 1.7 m². El total de área encontrada con la presencia de todas las patologías encontradas fue de 5.9 m².

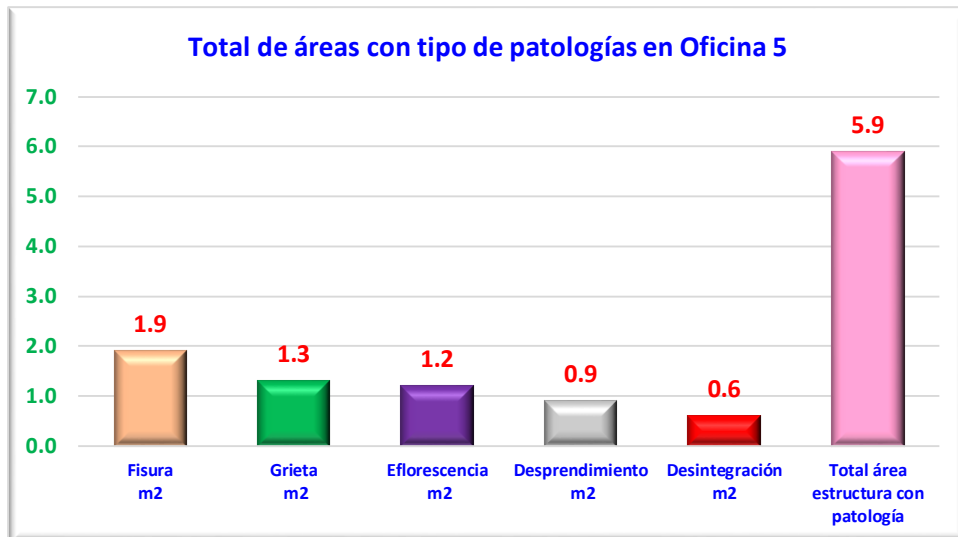
Figura 30. Áreas totales por tipos de patologías encontradas en la oficina 5

La interpretación de la figura del total de áreas por tipo de patologías encontradas en la oficina 5, la patología fisura tuvo un total de 1.9 m2, la patología grieta tuvo 1.3 m2, la patología eflorescencia tuvo un total de 1.2 m2, mientras que la patología desprendimiento tuvo un total de 0.9 m2, y la patología desintegración tuvo un total de 0.6 m2. La suma total de áreas con la presencia de todas estas patologías fue de 5.9 m2.

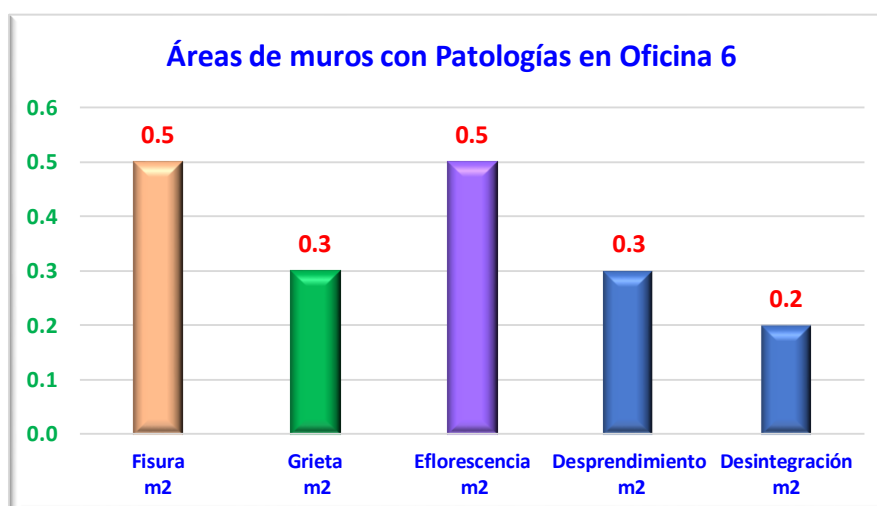
Figura 31. Área con presencia de patologías en muros en la oficina 6

La interpretación de figura de la oficina 6, en los muros se encontraron la presencia de fisuras con 0.5 m2, grietas con 0.3 m2., eflorescencias con 0.5 m2., desprendimientos con 0.3 m2, y desintegración con 0.2 m2. Tal como se puede observar, las patologías con mayores áreas o con mayor presencia fueron las fisuras, eflorescencias y grietas.

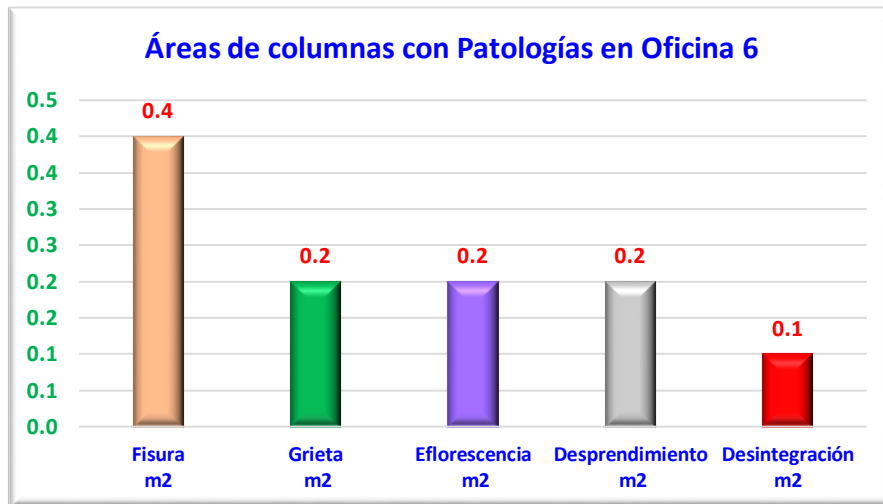
Figura 32. Área con presencia de patologías en columnas en la oficina 6

La interpretación de la figura de la oficina 6, en las columnas se encontraron la presencia de fisuras con 0.4 m², grietas con 0.2 m², eflorescencia con 0.2 m², desprendimiento con 0.2 m², y desintegración con 0.1 m². Tal como se puede observar, las patologías con mayores áreas o con mayor presencia fueron las fisuras, eflorescencias y grietas.

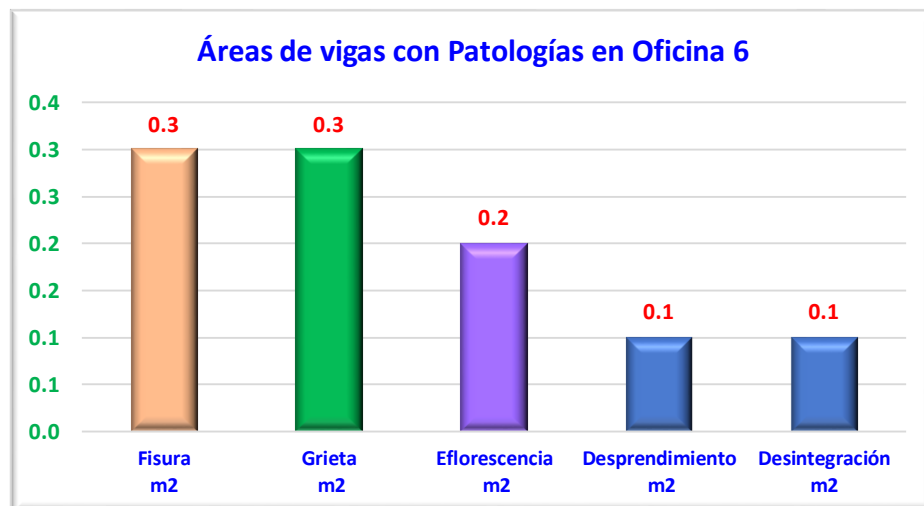
Figura 33. Área con presencia de patologías en vigas en la oficina 6

La interpretación de la figura en la oficina 6, en las vigas se encontraron la presencia de fisuras con 0.3 m², grietas con 0.3 m²., eflorescencia con 0.2

m2., desprendimiento con 0.1 m2, y desintegración con 0.1 m2. Tal como se puede observar, las patologías con mayores áreas o con mayor presencia fueron las fisuras, eflorescencias y grietas.

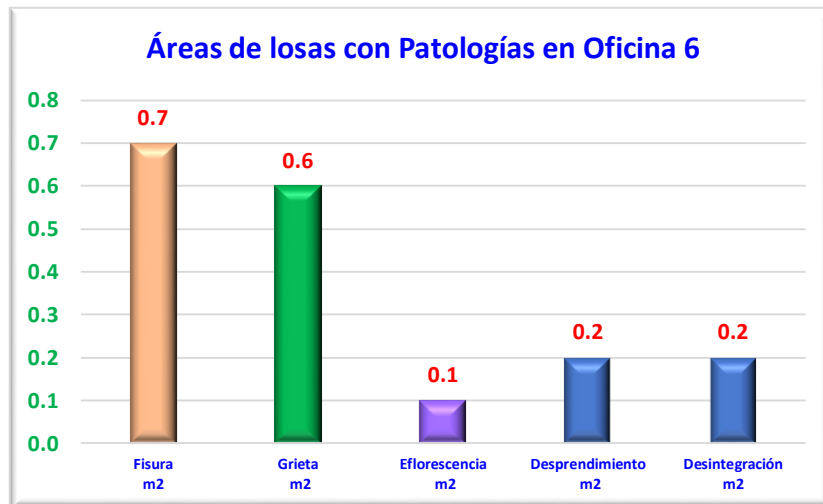
Figura 34. Área con presencia de patologías en losas en la oficina 6

La interpretación de la figura en la oficina 6, en las losas se encontraron la presencia de fisuras con 0.7 m2, grietas con 0.6 m2., eflorescencia con 0.1 m2., desprendimiento con 0.2 m2, y desintegración con 0.2 m2. Tal como se puede observar, las patologías con mayores áreas o con mayor presencia fueron las fisuras, grietas y desprendimientos.

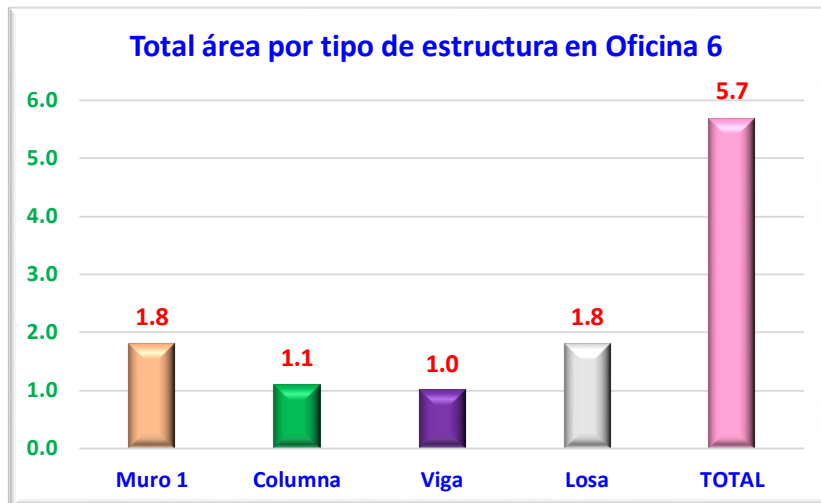
Figura 35. Área total con patologías por estructura en la oficina 6

La interpretación de la figura de la oficina 6, las áreas totales con patologías en los muros analizados fueron de 1.8 m² en las columnas se encontraron 1.1 m², en las vigas se encontraron 1.0 m², en las losas se encontraron 1.8 m². El total de área encontrada con la presencia de todas las patologías encontradas fue de 5.7 m².

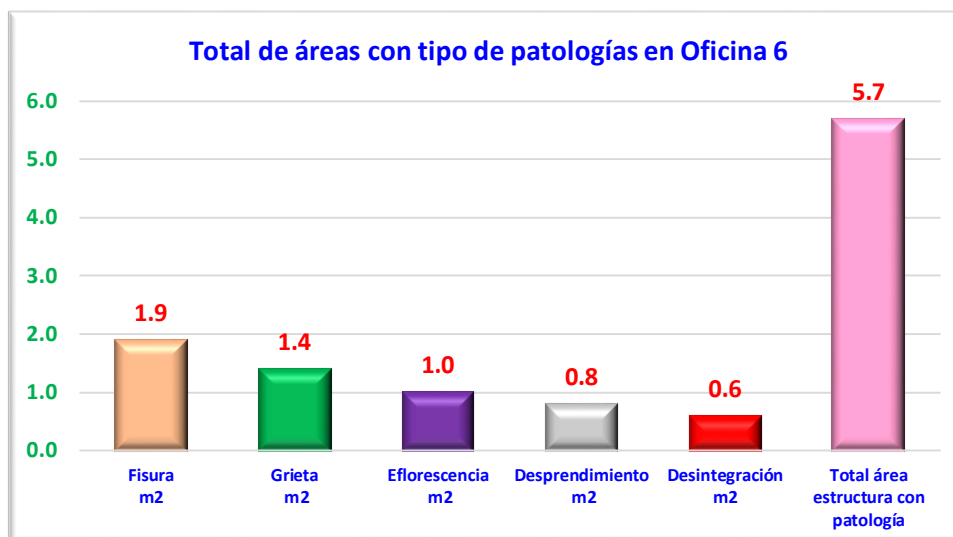
Figura 36. Áreas totales por tipos de patologías encontradas en la oficina 6

La interpretación del total de áreas por tipo de patologías encontradas en la oficina 6, la patología fisura tuvo un total de 1.9 m2, la patología grieta tuvo 1.4 m2, la patología eflorescencia tuvo un total de 1.0 m2, mientras que la patología desprendimiento tuvo un total de 0.8 m2, y la patología desintegración tuvo un total de 0.6 m2. La suma total de áreas con la presencia de todas estas patologías fue de 5.7 m2.

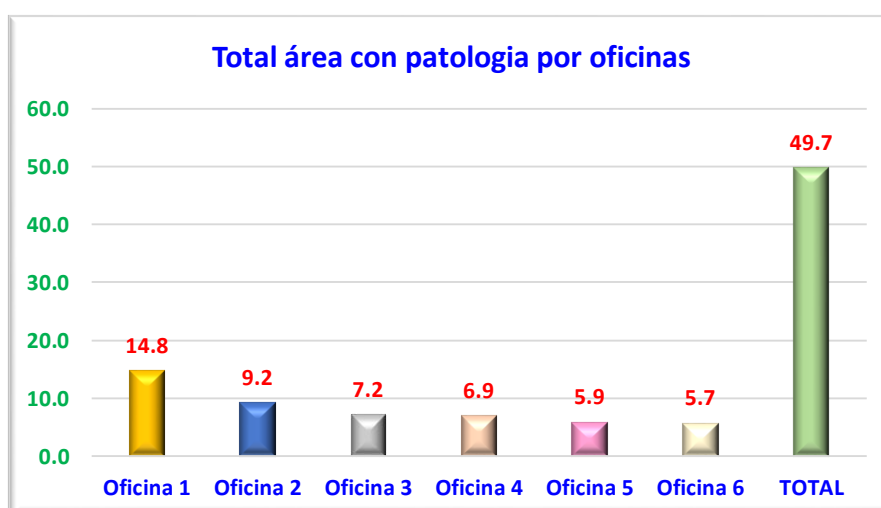
Figura 37. área con patología por oficinas

La interpretación de la figura en La oficina 1 tiene presencia de patología en 14.8 m2, la oficina 2 tuvo 9.2 m2, la oficina 3 tuvo presencia de patología en 7.2 m2, la oficina 4 tuvo 6.9 m2, la oficina 5 5.9 m2, y la ofician 6 tuvo presencia

de patologías en un total de 5.7 m². En total, la Municipalidad tuvo 49.7 m² de presencia de patologías en sus estructuras.

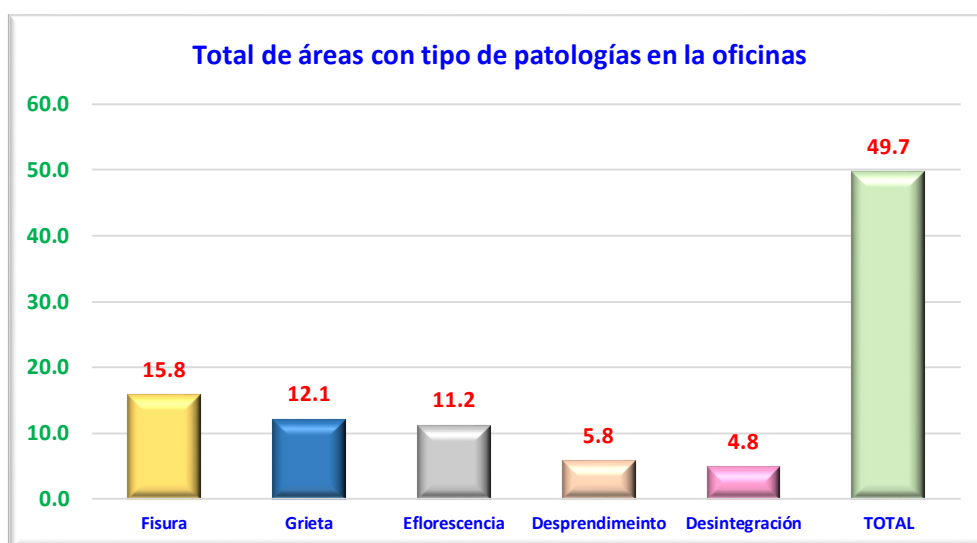
Figura 38. Total, de áreas con tipo de patologías en la oficina

La interpretación en el edificio de la Municipalidad de Provincial de Recuay se encontró la patología fisura en un área de 15.8 m², grietas en 12.1 m², eflorescencia en 11.2 m², desprendimiento en 5.8 m², y desintegración en 4.8 m². En total, la Municipalidad tuvo 49.7 m² de presencia de patologías en sus estructuras.

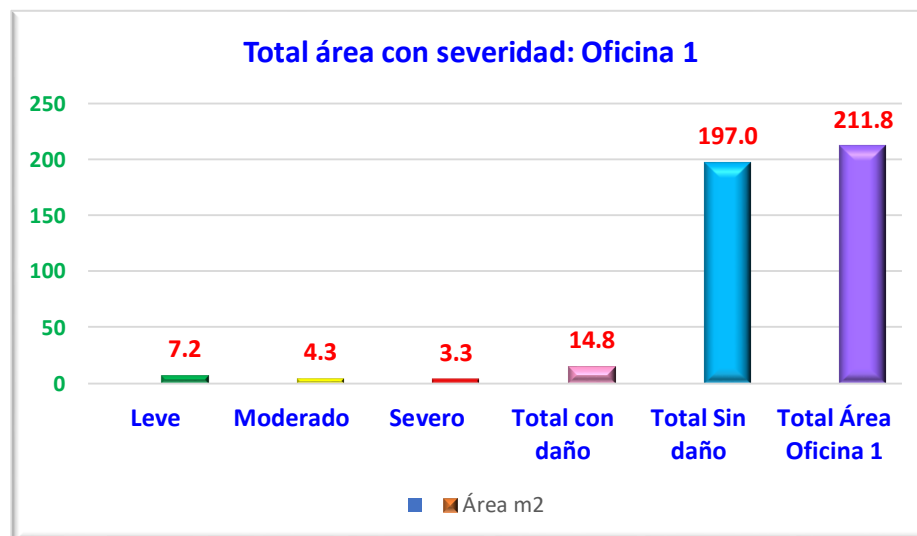
Figura 39. Resumen de índice de severidad en Oficina 1

La interpretación de la figura de la oficina 1 se encontró 7.2 m2 con patologías con índice de severidad leve, 4.3 m2 con patologías con índice de severidad moderado, y 3.3 m2 con índice de severidad severo, en total se encontró con un área de 14.8 m2 con daño con presencia de cinco patologías: fisuras,

grietas, eflorescencias, desprendimientos y desintegración; el área sin daño fue de 197.0 m2, y el área total estudiado fue de 211.8 m2.
