UNIVERSIDAD CÉSAR VALLEJO

**Propuesta de mejoramiento de las patologías en la
Municipalidad Provincial de Recuay, Ancash, 2022**

**TESIS PARA OBTENER EL TÍTULO PROFESIONAL DE:
INGENIERO CIVIL**

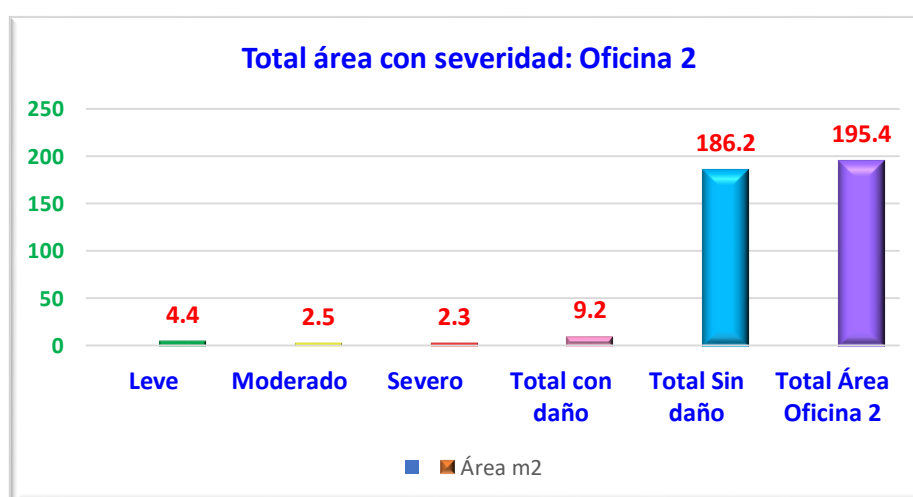
Figura 40. Resumen de índice de severidad en Oficina 2

La interpretación de figura de la oficina 2 se encontró 4.4 m2 con patologías con índice de severidad leve, 2.5 m2 con patologías con índice de severidad moderado, y 2.3 m2 con índice de severidad severo, en total se encontró con

un área de 9.2 m² con daño con presencia de cinco patologías: fisuras, grietas, eflorescencias, desprendimientos y desintegración; el área sin daño fue de 186.2 m², y el área total estudiado fue de 195.4 m².

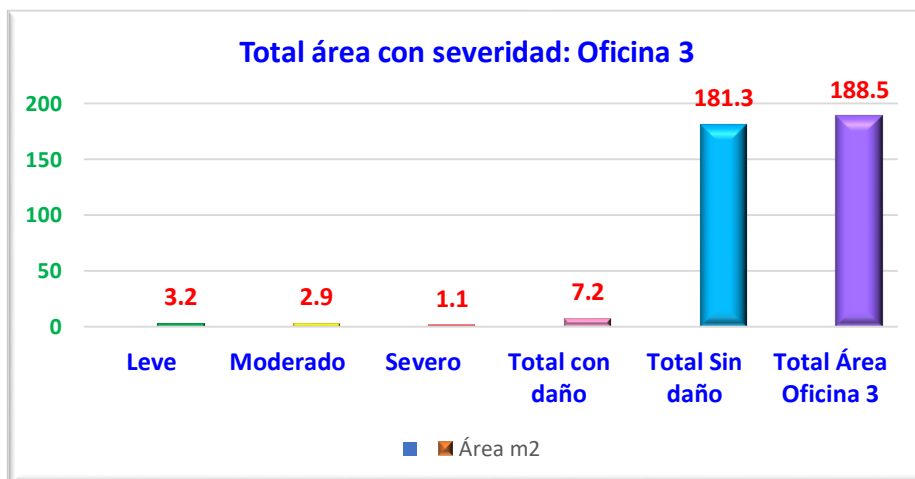
Figura 41. Resumen de índice de severidad en Oficina 3

La interpretación de la figura de la oficina 3 se encontró 3.2 m² con patologías con índice de severidad leve, 2.9 m² con patologías con índice de severidad moderado, y 1.1 m² con índice de severidad severo, en total se encontró con

un área de 7.2 m² con daño con presencia de cinco patologías: fisuras, grietas, eflorescencias, desprendimientos y desintegración; el área sin daño fue de 181.3 m², y el área total estudiado fue de 188.5 m².

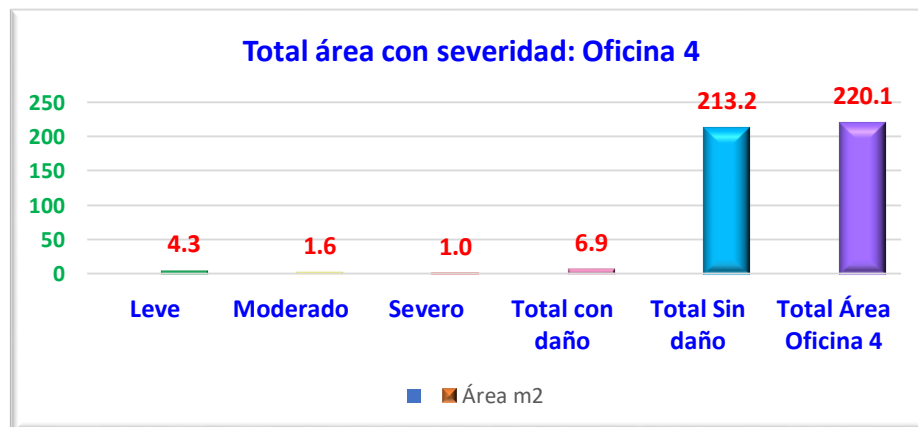
Figura 42. Resumen de índice de severidad en Oficina 4

La interpretación de la figura de la oficina 4 se encontró 4.3 m² con patologías con índice de severidad leve, 1.6 m² con patologías con índice de severidad moderado, y 1.0 m² con índice de severidad severo, en total se encontró con

un área de 6.9 m² con daño con presencia de cinco patologías: fisuras, grietas, eflorescencias, desprendimientos y desintegración; el área sin daño fue de 213.2 m², y el área total estudiado fue de 220.1 m².

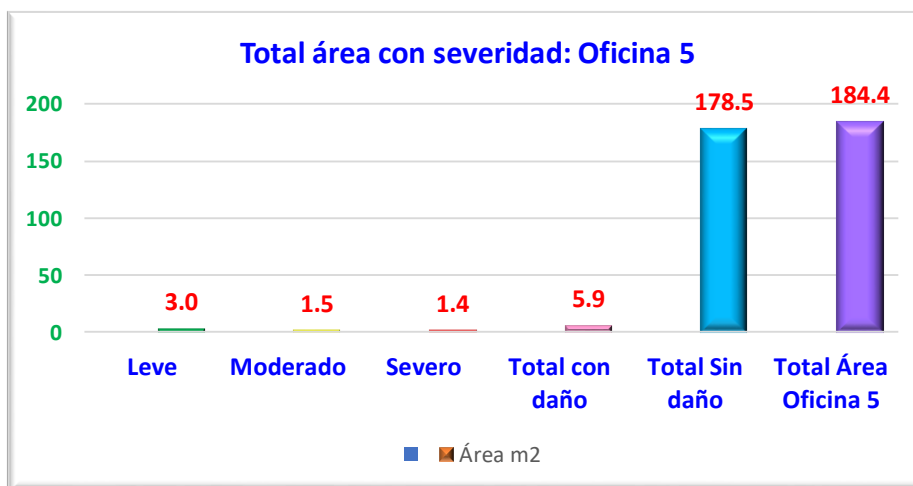
Figura 43. Resumen de índice de severidad en Oficina 5

La interpretación de la figura de la oficina 5 se encontró 3.0 m² con patologías con índice de severidad leve, 1.5 m² con patologías con índice de severidad moderado, y 1.4 m² con índice de severidad severo, en total se encontró con

un área de 5.9 m² con daño con presencia de cinco patologías: fisuras, grietas, eflorescencias, desprendimientos y desintegración; el área sin daño fue de 178.5 m², y el área total estudiado fue de 184.4 m².

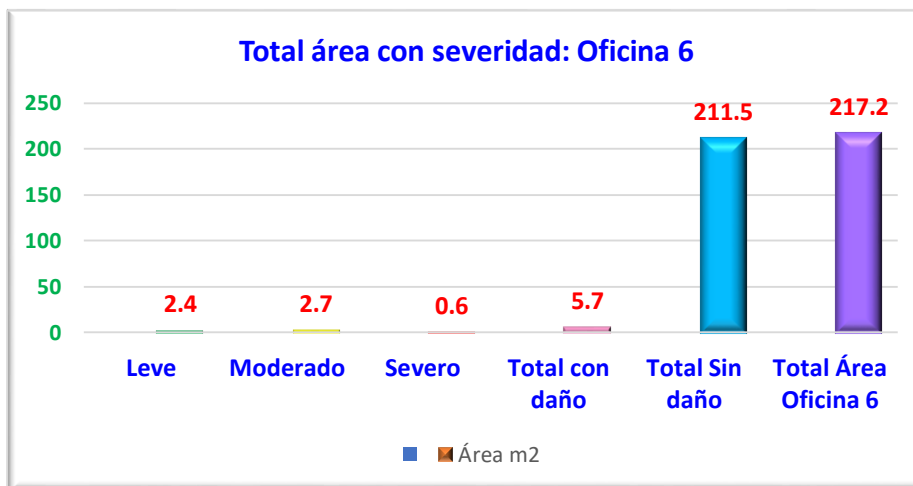
Figura 44. Resumen de índice de severidad en Oficina 6

La interpretación de la figura de la oficina 6 se encontró 2.4 m² con patologías con índice de severidad leve, 2.7 m² con patologías con índice de severidad moderado, y 0.6 m² con índice de severidad severo, en total se encontró con

un área de 5.7 m² con daño con presencia de cinco patologías: fisuras, grietas, eflorescencias, desprendimientos y desintegración; el área sin daño fue de 211.5 m², y el área total estudiado fue de 217.2 m².

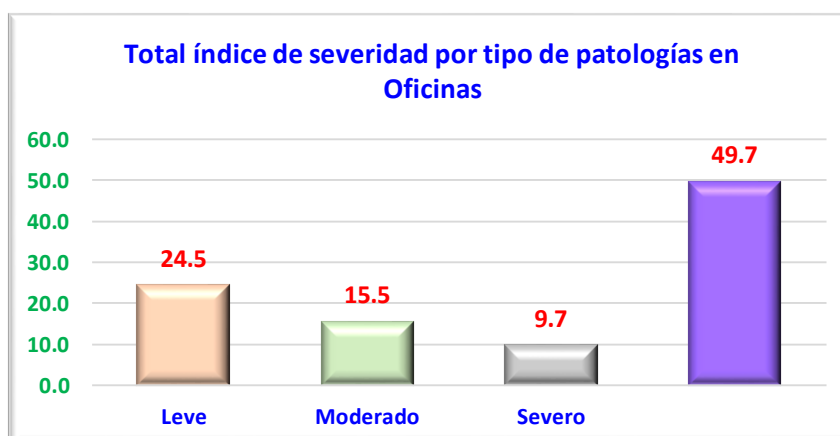
Figura 45. Total índice de severidad por tipo de patologías en Oficinas

La interpretación del edificio de la Municipalidad Provincial de Recuay se han encontrado patologías leves con un área total de 24.5 m², con patologías moderadas con un área total de 15.5 m² y patologías severas con un área total de 9.7 m². El área total con presencia de patologías fue de 49.7 m².

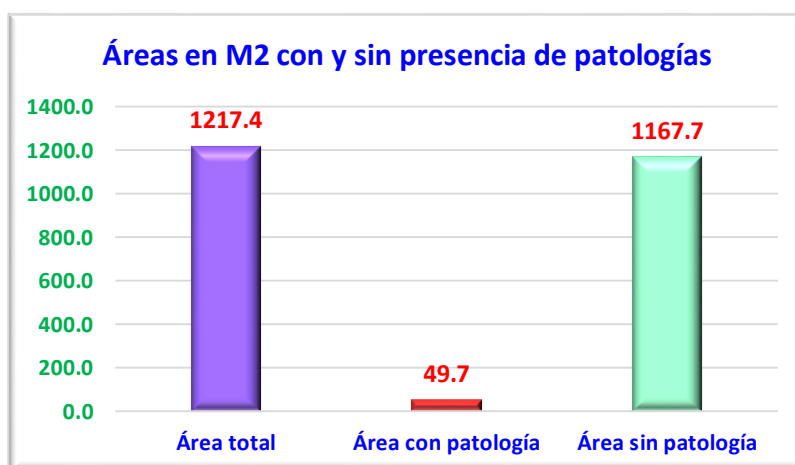
Figura 46. Áreas en m2 con y sin presencia de patologías

La interpretación de la figura del área total del estudio comprendió un área de 1217.4 m², las patologías fisuras, grietas, eflorescencias, desprendimientos y desintegraciones ocuparon 49.7 m², del área total y 1167.7 m² estuvieron libres de patologías.

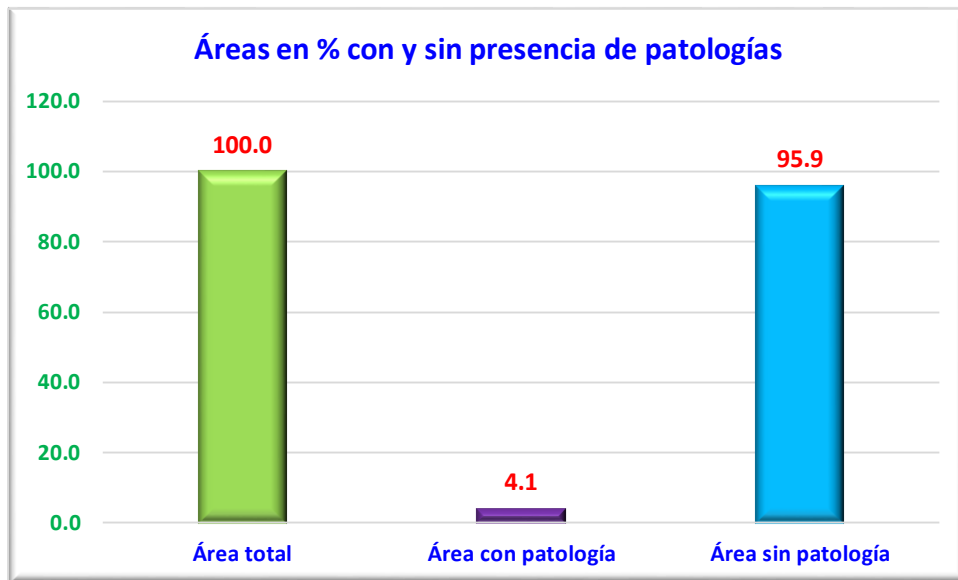
Figura 47. Áreas en porcentaje con y sin presencia de patologías

Las patologías fisuras, grietas, eflorescencias, desprendimientos y desintegraciones ocuparon el 4.1% del área total y el 95.9% estuvieron libres de patologías.
