UNIVERSIDAD CÉSAR VALLEJO

**FACULTAD DE INGENIERÍA Y ARQUITECTURA
ESCUELA PROFESIONAL DE INGENIERÍA CIVIL**

Evaluación visual y estructural del pavimento rígido de la Avenida
Confraternidad Internacional Este, Distrito de Independencia, Huaraz.

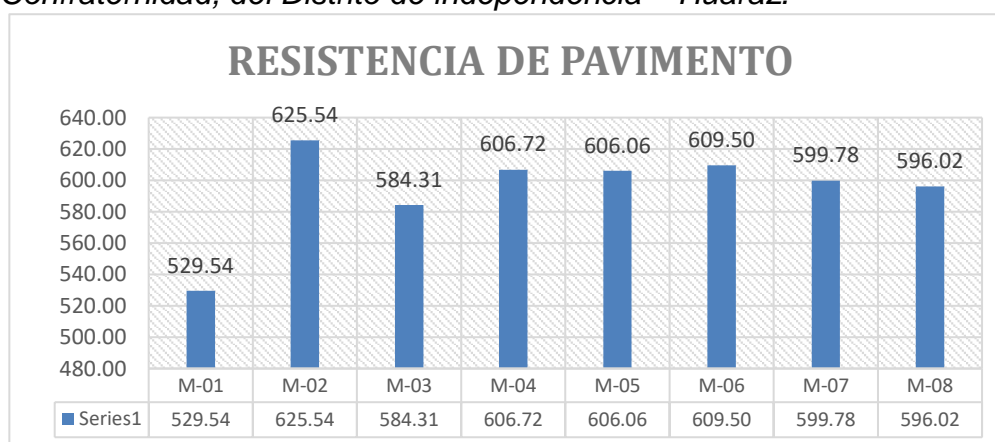
Figura 15. Resistencia mínima y máxima de concreto del pavimento rígido de la Av. Confraternidad, del Distrito de independencia – Huaraz.

En la figura 15 se muestran las resistencias obtenidas en las probetas realizadas en la avenida Confraternidad, trabajo de campo (Elaboración propia)

Interpretación: En la figura 8 se observa que el manual de carreteras INVIAS (2006), se muestra que la máxima resistencia del concreto, según su diseño es la de tipo D con 210 Kg/cm^2 , donde los diseños estructurales son adecuados para todo tipo de estructura expuesta a agentes deteriorantes; así mismo en los resultados de laboratorio se encontró que las resistencia a la compresión del pavimento es mayo a 210Kg/cm^2 , por lo que se determina que el pavimento está en buenas condiciones con una resistencia máxima de $f'c' = 625.54$. **VER ANEXO 2**

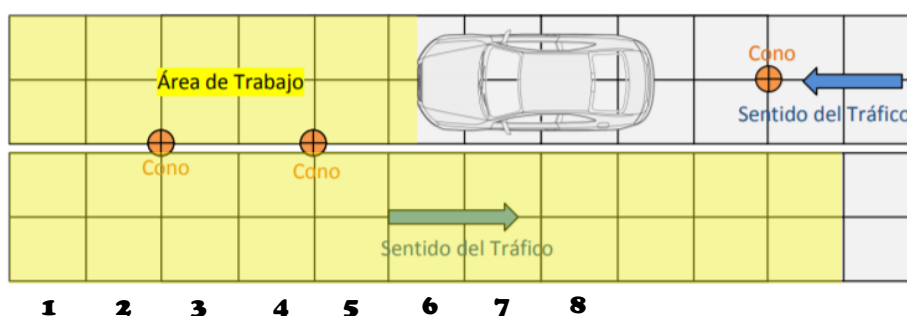
Las patologías encontradas en los 8 tramos, son las siguientes:

Dentro de los efectos producidos de las causas presentadas anteriormente y otras, se tienen los siguientes deterioros a lo largo de la Av. Confraternidad en el Distrito de Independencia de la ciudad de Huaraz; desde el Km 0 + 0.000 hasta el Km 0 + 0.625. Para ello se debe tener en cuenta los códigos y los rangos de severidad de los daños, a continuación, se evidencia la normativa y nomenclatura de las fallas que se encontró en la avenida o zona de estudio:

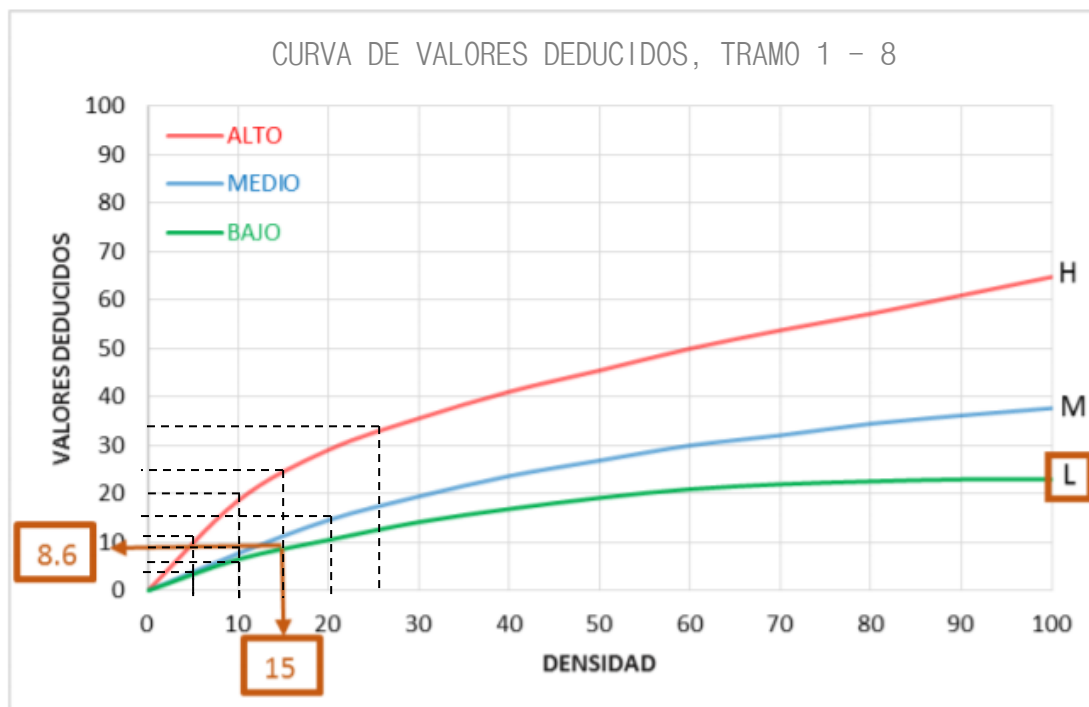
Figura 16. Índice de VD (valor deducido)

En la figura 31 se muestran las curvas de valores deducidos desde el tramo 1 hasta el tramo 8, Extraído de Microsoft Excel. (Elaboración propia)

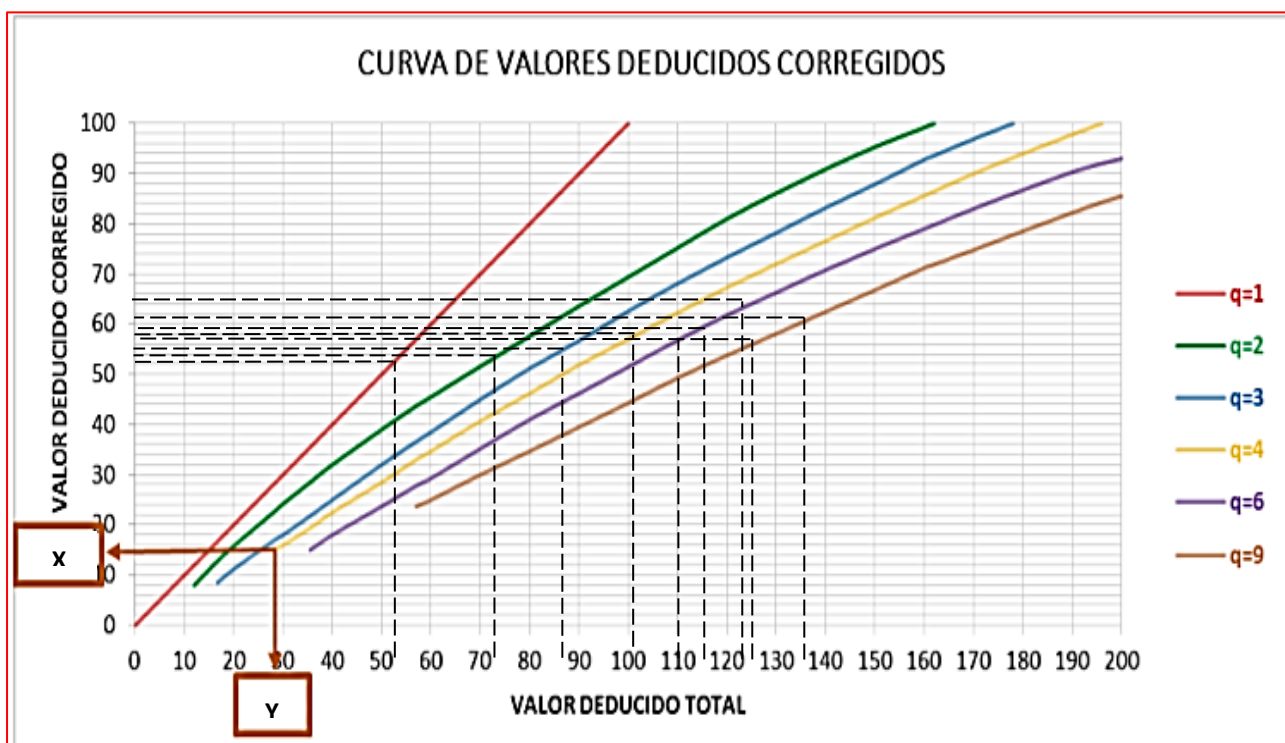
Figura 17. Determinación del VDT (valor deducido terminado)

En la figura 32 se muestran los valores deducidos corregidos. (Extraído de Microsoft Excel)

Descripción. La condición del pavimento rígido de la Av. Confraternidad del distrito de Independencia en la ciudad de Huaraz, sostiene un PCI = 39.2, lo cual indica que dicho calor se ubica en un estado vial MALO según la normativa ASTM D6433 – 03 (15), que sostiene un rango para este estado vial de 25 – 40 de acuerdo a la norma establecida en la **figura 6** del marco teórico. Según lo presentado en la formula anterior, se sugiere una REHABILITACION urgente en la Av. Confraternidad, realizando un reemplazo de la capa de rodadura como lo explica la norma en mención.

- Por último, lo presentado en la **figura 6**, se sugiere una **REHABILITACIÓN** urgente en la Av. Confraternidad, realizando un reemplazo de la capa de rodadura como lo explica la normativa antes mencionada.
