**UNIVERSIDAD CÉSAR VALLEJO**

Análisis de los elementos y factores climáticos en el estado de conservación de viviendas del distrito de Salaverry, Trujillo, 2022

**TESIS PARA OBTENER EL TÍTULO PROFESIONAL DE:  
Ingeniero Civil**

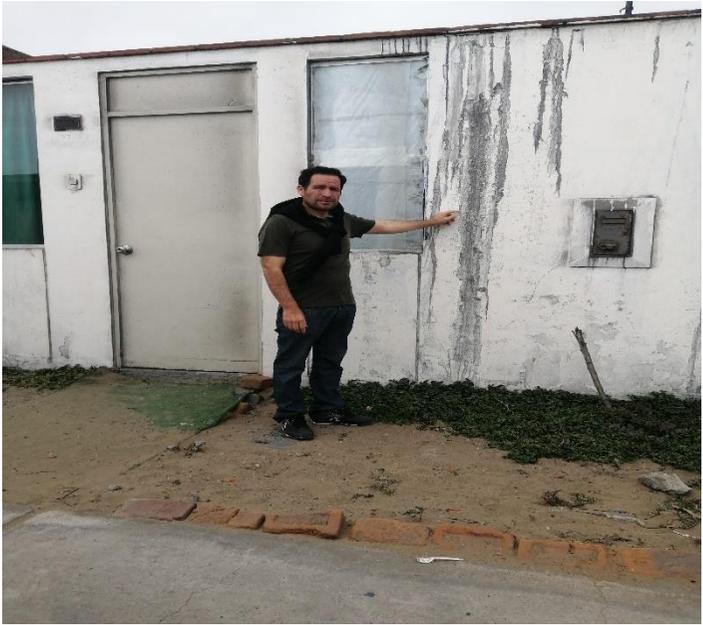
UBICACIÓN DE DAÑOS				
Muros ( <input checked="" type="checkbox"/> )	Columnas ( <input type="checkbox"/> )	Frente forjado ( <input type="checkbox"/> )	Otros ( <input type="checkbox"/> )	
ESTADO DE CONSERVACIÓN				
Muy Bueno ( <input type="checkbox"/> )	Bueno ( <input type="checkbox"/> )	Regular ( <input type="checkbox"/> )	Malo ( <input checked="" type="checkbox"/> ) 55%	Muy Malo ( <input type="checkbox"/> )
INTERPRETACIÓN DE DAÑOS Y UBICACIÓN	REGISTRO FOTOGRÁFICO			
<p>En la imagen izquierda se muestra la fachada frontal en la cual se puede observar filtración de agua, manchas de color negro de forma vertical, envejecimiento y suciedad. En la imagen derecha se observa desconchamiento del revestimiento ocasionada por la acción de la filtración del agua de lluvia, así también se observan fisuras de forma horizontal la que da origen a la filtración del agua de lluvia del techo de loza. Los daños lo compromete a la vivienda por ser de material estructural de concreto, por lo cual está en un estado de conservación malo</p>

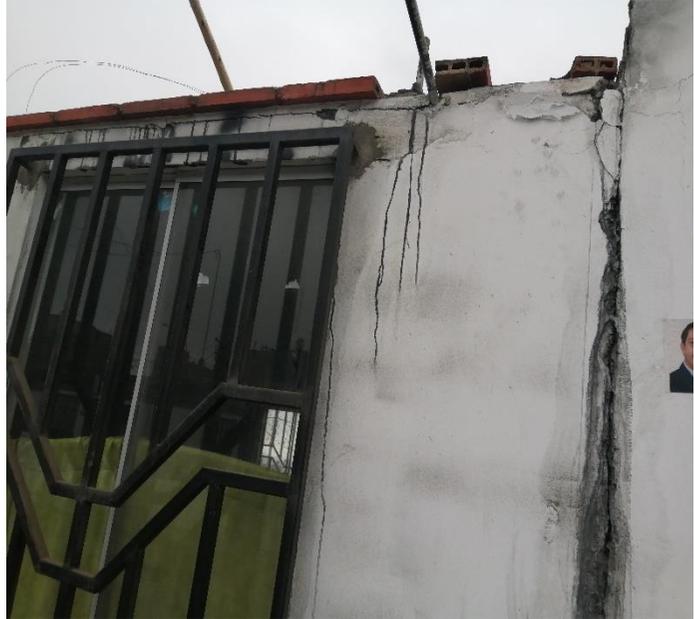
UBICACIÓN DE DAÑOS				
Muros ( <input checked="" type="checkbox"/> )	Columnas ( <input type="checkbox"/> )	Frente forjado ( <input type="checkbox"/> )	Otros ( <input type="checkbox"/> )	
ESTADO DE CONSERVACIÓN				
Muy Bueno ( <input type="checkbox"/> )	Bueno ( <input type="checkbox"/> )	Regular ( <input type="checkbox"/> )	Malo ( <input checked="" type="checkbox"/> ) 55%	Muy Malo ( <input type="checkbox"/> )
INTERPRETACIÓN DE DAÑOS Y UBICACIÓN	REGISTRO FOTOGRÁFICO			
<p>En la fachada principal de la imagen izquierda se observa la pérdida de color, desconchamiento, suciedad y manchas de color negro de forma vertical, provocada por la filtración de agua de lluvia. En la imagen derecha se observa entre la junta sísmica la presencia de filtración de agua de lluvia que ha provocado erosión y desconchamiento del revestimiento, así también se aprecia en la parte superior del muro frontal la presencia de fisura en forma horizontal que ocasiona filtración de agua de lluvia del techo de loza. La vivienda por ser de material estructural de concreto los daños lo comprometen, por lo cual está en un estado de conservación malo</p>

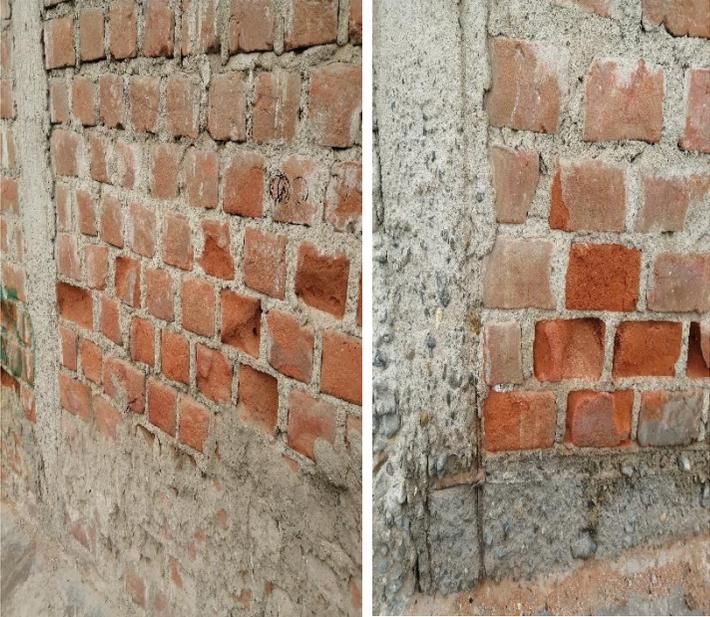
UBICACIÓN DE DAÑOS				
Muros ( <input checked="" type="checkbox"/> )	Columnas ( <input checked="" type="checkbox"/> )	Frente forjado ( <input type="checkbox"/> )	Otros ( <input type="checkbox"/> )	
ESTADO DE CONSERVACIÓN				
Muy Bueno ( <input type="checkbox"/> )	Bueno ( <input type="checkbox"/> )	Regular ( <input type="checkbox"/> )	Malo ( <input checked="" type="checkbox"/> ) 66%	Muy Malo ( <input type="checkbox"/> )
INTERPRETACIÓN DE DAÑOS Y UBICACIÓN	REGISTRO FOTOGRÁFICO			
<p>En la imagen del lado izquierdo se puede observar que las lesiones se encuentran en la parte baja del muro frontal. En las imágenes del lado derecho se aprecia los daños de erosión en el ladrillo causado por el viento, así como la pérdida del recubrimiento de la columna que ha ocasionado la corrosión de la armadura.</p>

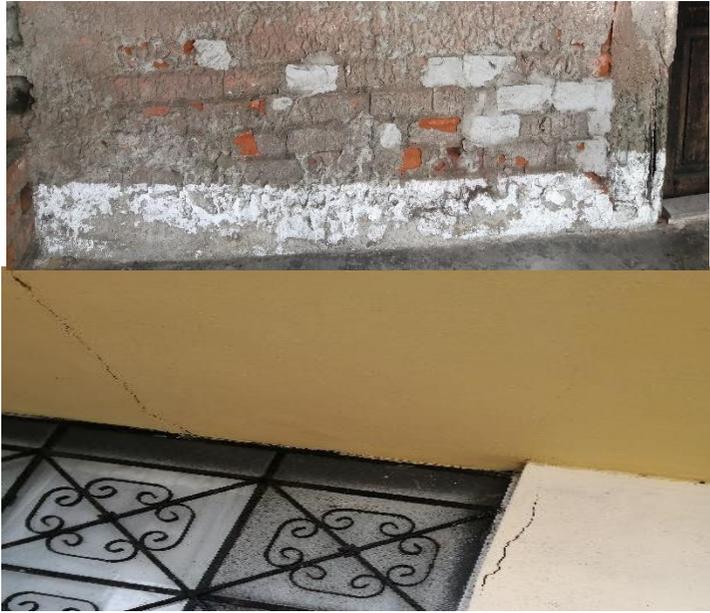
UBICACIÓN DE DAÑOS				
Muros ( <input checked="" type="checkbox"/> )	Columnas ( <input checked="" type="checkbox"/> )	Frente forjado ( <input type="checkbox"/> )	Otros ( <input type="checkbox"/> )	
ESTADO DE CONSERVACIÓN				
Muy Bueno ( <input type="checkbox"/> )	Bueno ( <input type="checkbox"/> )	Regular ( <input type="checkbox"/> )	Malo ( <input checked="" type="checkbox"/> ) 75%	Muy Malo ( <input type="checkbox"/> )
INTERPRETACIÓN DE DAÑOS Y UBICACIÓN	REGISTRO FOTOGRÁFICO			
<p>Los daños en la fachada de la vivienda se observan en forma general en la imagen del lado izquierdo. Las imágenes del lado derecho muestran los daños producido por la eflorescencia como son desconchamiento, manchas de color negro, erosión en los ladrillos y revestimiento; y corrosión en armaduras de la columna. Así también se muestra fisuras de forma vertical ubicadas en el muro y fisura horizontal en el techo</p>

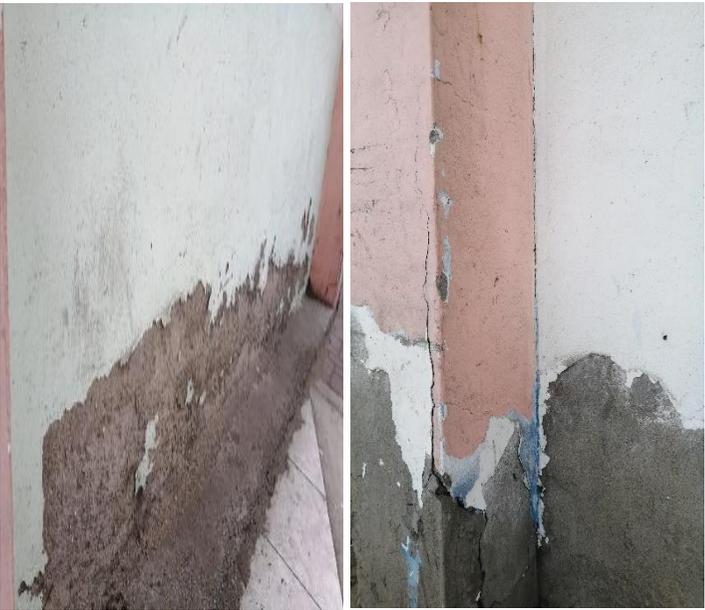
UBICACIÓN DE DAÑOS				
Muros ( <input checked="" type="checkbox"/> )	Columnas ( <input checked="" type="checkbox"/> )	Frente forjado ( <input type="checkbox"/> )	Otros ( <input type="checkbox"/> )	
ESTADO DE CONSERVACIÓN				
Muy Bueno ( <input type="checkbox"/> )	Bueno ( <input type="checkbox"/> )	Regular ( <input type="checkbox"/> )	Malo ( <input checked="" type="checkbox"/> ) 72%	Muy Malo ( <input type="checkbox"/> )
INTERPRETACIÓN DE DAÑOS Y UBICACIÓN	REGISTRO FOTOGRÁFICO			
<p>En las imágenes se observa la presencia de eflorescencia ubicado en la parte baja del muro, lo que ha ocasionado desconchamiento de la pintura y el revestimiento. También se observa una fisura de forma vertical ubicada en la columna.</p>

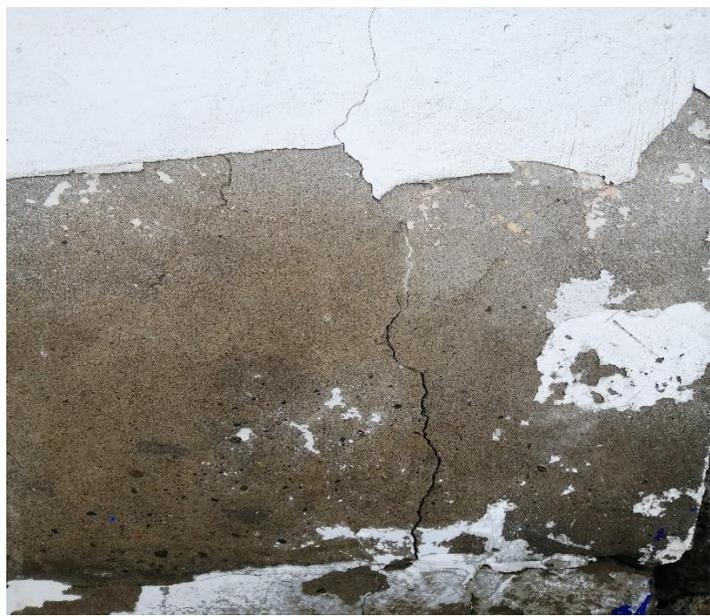
UBICACIÓN DE DAÑOS				
Muros ( <input checked="" type="checkbox"/> )	Columnas ( <input type="checkbox"/> )	Frente forjado ( <input type="checkbox"/> )	Otros ( <input type="checkbox"/> )	
ESTADO DE CONSERVACIÓN				
Muy Bueno ( <input type="checkbox"/> )	Bueno ( <input type="checkbox"/> )	Regular ( <input checked="" type="checkbox"/> ) 29%	Malo ( <input type="checkbox"/> )	Muy Malo ( <input type="checkbox"/> )
INTERPRETACIÓN DE DAÑOS Y UBICACIÓN	REGISTRO FOTOGRÁFICO			
<p>Se aprecian los daños producidos por la humedad que están ubicados en la parte baja de la fachada principal. Estás son eflorescencias, que han ocasionado desconchamiento de pintura y revestimiento; así también se observan fisuras en forma vertical que ascienden de la parte baja hasta unos 50 cm de altura.</p>

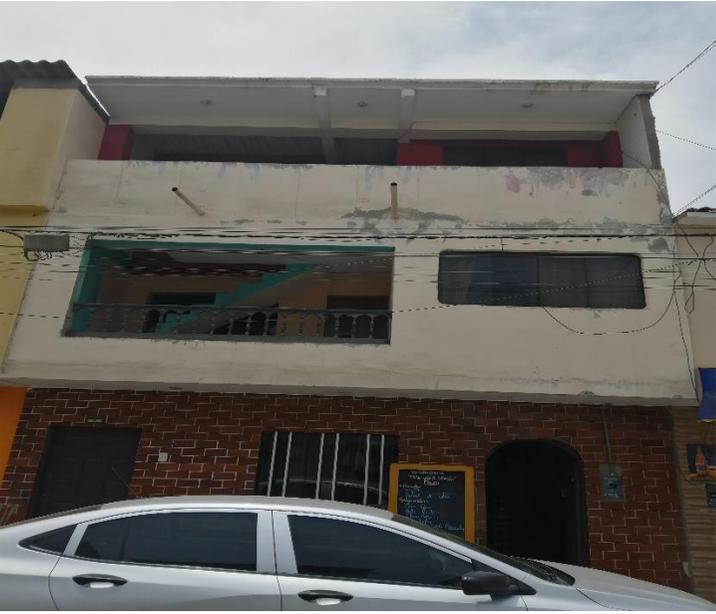
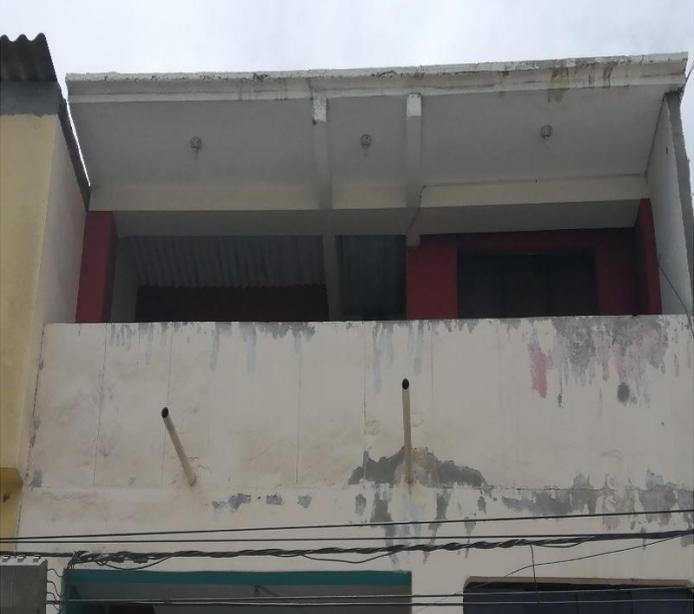
UBICACIÓN DE DAÑOS				
Muros ( <input checked="" type="checkbox"/> )	Columnas ( <input type="checkbox"/> )	Frente forjado ( <input checked="" type="checkbox"/> )	Otros ( <input type="checkbox"/> )	
ESTADO DE CONSERVACIÓN				
Muy Bueno ( <input type="checkbox"/> )	Bueno ( <input type="checkbox"/> )	Regular ( <input checked="" type="checkbox"/> ) 32%	Malo ( <input type="checkbox"/> )	Muy Malo ( <input type="checkbox"/> )
INTERPRETACIÓN DE DAÑOS Y UBICACIÓN	REGISTRO FOTOGRÁFICO			
<p>En la vivienda se observa la presencia de daños en la fachada principal y estas son desconchamiento de pintura provocado por la humedad, envejecimiento, pérdida de color, suciedad y manchas de color marrón ocasionados por la filtración de agua</p>

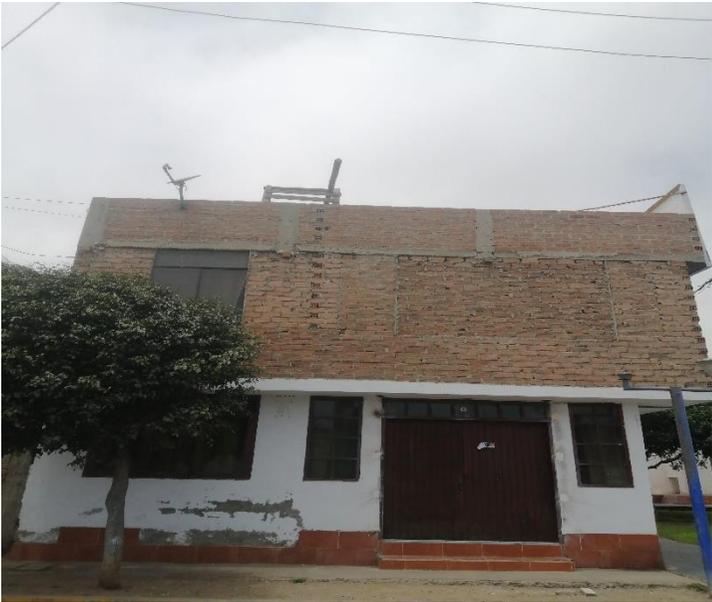
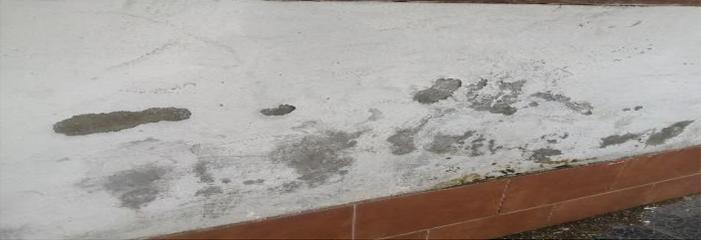
UBICACIÓN DE DAÑOS				
Muros ( <input checked="" type="checkbox"/> )	Columnas ( <input type="checkbox"/> )	Frente forjado ( <input checked="" type="checkbox"/> )	Otros ( <input type="checkbox"/> )	
ESTADO DE CONSERVACIÓN				
Muy Bueno ( <input type="checkbox"/> )	Bueno ( <input type="checkbox"/> )	Regular ( <input checked="" type="checkbox"/> ) 32%	Malo ( <input type="checkbox"/> )	Muy Malo ( <input type="checkbox"/> )
INTERPRETACIÓN DE DAÑOS Y UBICACIÓN	REGISTRO FOTOGRÁFICO			
<p>Se observa en la parte baja del muro frontal eflorescencias que ha ocasionado el desconchamiento de la pintura y el revestimiento, así mismo en el frente forjado se aprecia fisura de forma horizontal</p>

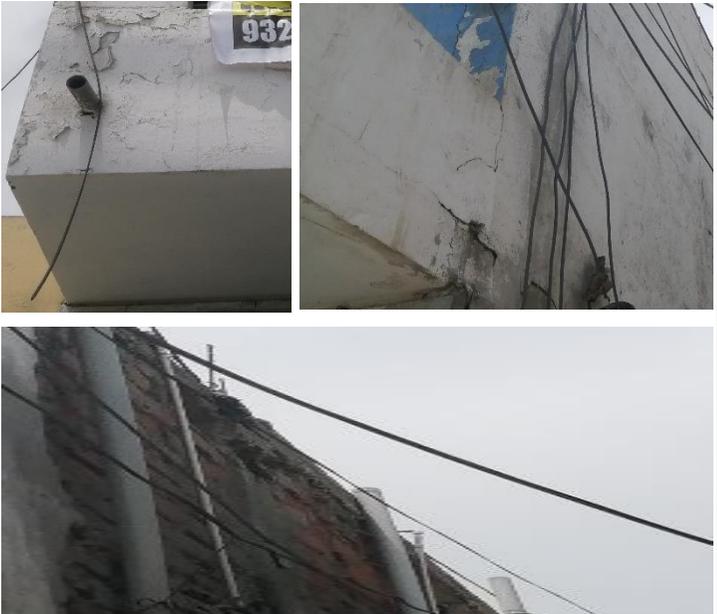
UBICACIÓN DE DAÑOS				
Muros ( X )	Columnas ( )	Frente forjado ( X )	Otros ( )	
ESTADO DE CONSERVACIÓN				
Muy Bueno ( )	Bueno ( )	Regular ( X ) 35%	Malo ( )	Muy Malo ( )
INTERPRETACIÓN DE DAÑOS Y UBICACIÓN	REGISTRO FOTOGRÁFICO			
<p>La vivienda presenta daños visibles, en la fachada principal se observan suciedad, filtración de agua de lluvia del techo de loza que forman manchas de color marrón, así como eflorescencia que ha provocado desconchamiento de pintura. En el frente forjado lateral derecho se aprecia fisuras de forma horizontal y vertical que suben por el muro frontal hasta el techo loza. En el muro lateral derecho se aprecia erosión de la mampostería</p>

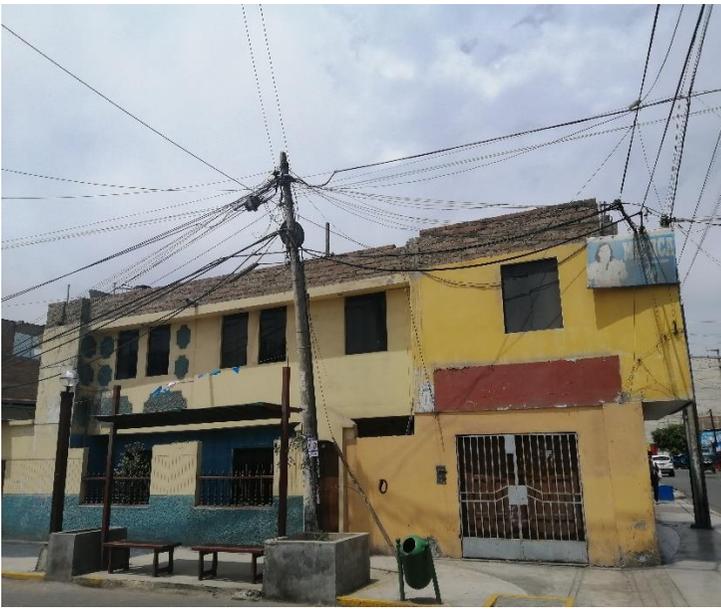
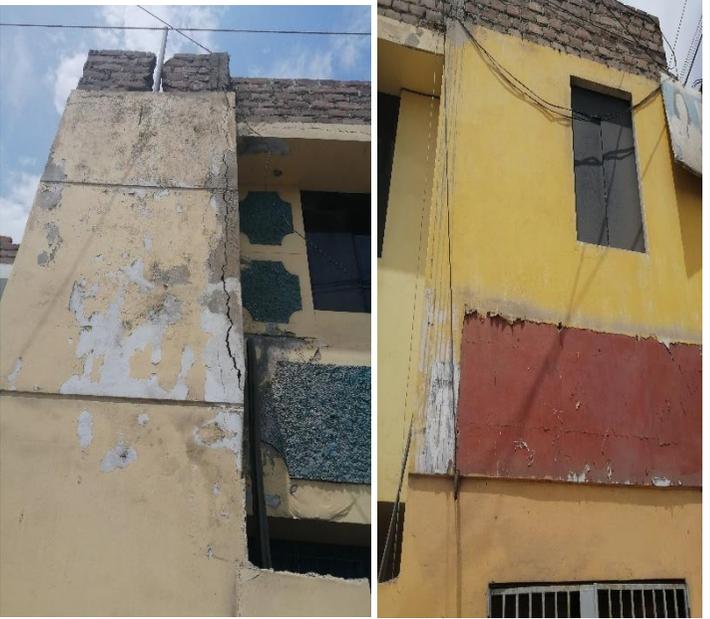
UBICACIÓN DE DAÑOS				
Muros ( <input checked="" type="checkbox"/> )	Columnas ( <input type="checkbox"/> )	Frente forjado ( <input checked="" type="checkbox"/> )	Otros ( <input type="checkbox"/> )	
ESTADO DE CONSERVACIÓN				
Muy Bueno ( <input type="checkbox"/> )	Bueno ( <input type="checkbox"/> )	Regular ( <input type="checkbox"/> )	Malo ( <input checked="" type="checkbox"/> ) 78%	Muy Malo ( <input type="checkbox"/> )
INTERPRETACIÓN DE DAÑOS Y UBICACIÓN	REGISTRO FOTOGRÁFICO			
<p>La vivienda muestra daños de envejecimiento, pérdida de color y desconchamiento de pintura que es ocasionado por la eflorescencia; así mismo se aprecia fisura de forma vertical que está ubicado en el muro frontal y fisura de forma horizontal que se ubica en el frente forjado debajo del parapeto. En la fachada donde el color es más intenso se aprecia desconchamiento de pintura</p>

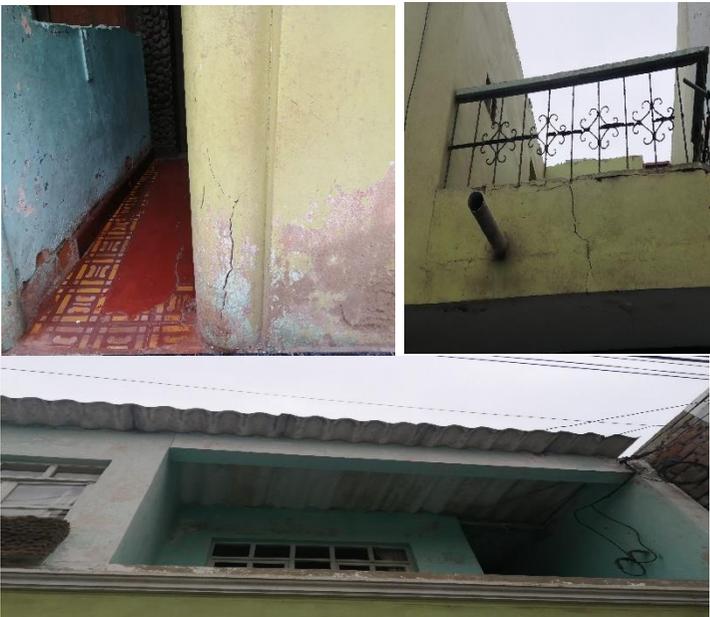
UBICACIÓN DE DAÑOS				
Muros ( <input checked="" type="checkbox"/> )	Columnas ( <input checked="" type="checkbox"/> )	Frente forjado ( <input checked="" type="checkbox"/> )	Otros ( <input type="checkbox"/> )	
ESTADO DE CONSERVACIÓN				
Muy Bueno ( <input type="checkbox"/> )	Bueno ( <input type="checkbox"/> )	Regular ( <input type="checkbox"/> )	Malo ( <input checked="" type="checkbox"/> ) 87%	Muy Malo ( <input type="checkbox"/> )
INTERPRETACIÓN DE DAÑOS Y UBICACIÓN	REGISTRO FOTOGRÁFICO			
<p>La vivienda muestra daños visibles en la fachada principal, pilar y frente forjado. En las imágenes detalladas se observa la presencia de erosión en la parte baja del muro interno, así mismo fisuras de forma vertical ubicado en el Pilar y en frente forjado y por último se aprecia desconchamiento de pintura en la fachada del segundo piso</p>

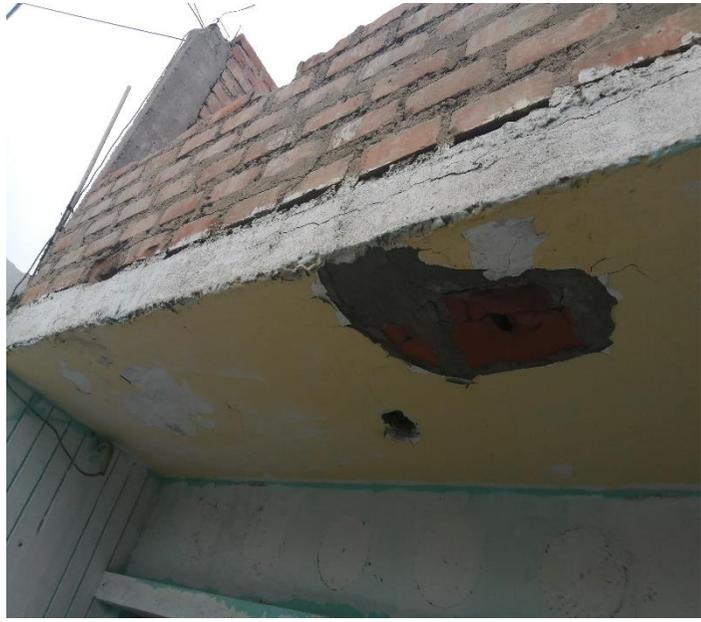
UBICACIÓN DE DAÑOS				
Muros ( X )	Columnas ( )	Frente forjado ( X )	Otros ( )	
ESTADO DE CONSERVACIÓN				
Muy Bueno ( )	Bueno ( )	Regular ( )	Malo ( X ) 81%	Muy Malo ( )
INTERPRETACIÓN DE DAÑOS Y UBICACIÓN	REGISTRO FOTOGRÁFICO			
<p>En la vivienda se aprecia daños en la fachada principal, en el frente forjado y el techo de loza. En la fachada se aprecia desconchamiento, suciedad y manchas de color negro ubicados en la parte baja, que es ocasionada por la humedad. En la parte inferior del techo de loza se aprecia desprendimiento de revestimiento y desconchamiento; y en el frente forjado se observa fisuras horizontales, repitiéndose estos daños en toda la vivienda.</p>

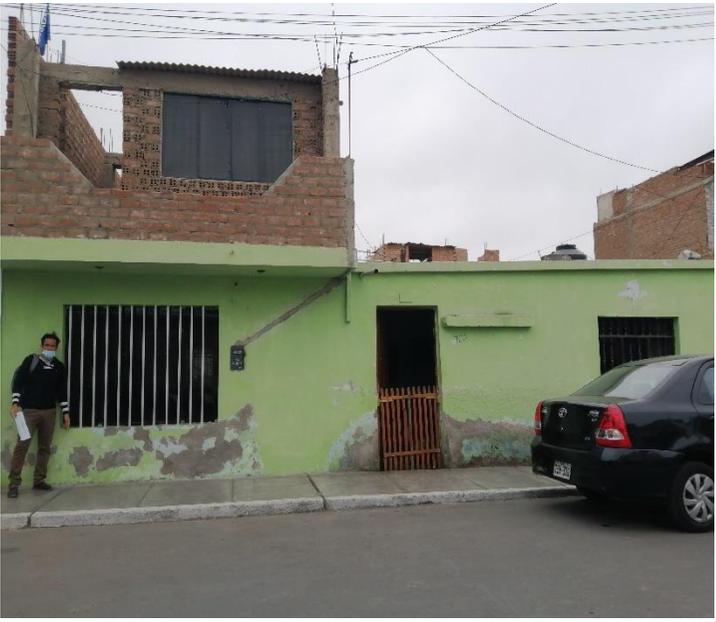
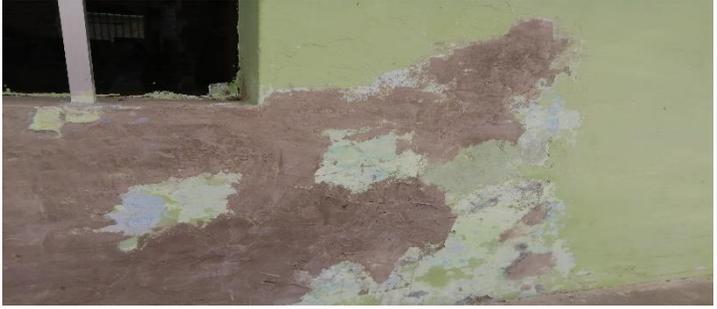
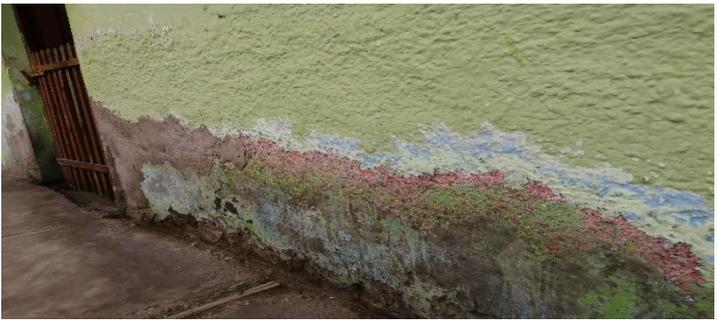
UBICACIÓN DE DAÑOS				
Muros ( X )	Columnas ( )	Frente forjado ( )	Otros ( )	
ESTADO DE CONSERVACIÓN				
Muy Bueno ( )	Bueno ( X ) 29%	Regular ( )	Malo ( )	Muy Malo ( )
INTERPRETACIÓN DE DAÑOS Y UBICACIÓN	REGISTRO FOTOGRÁFICO			
<p>En la vivienda se aprecia la presencia de eflorescencia que ha ocasionado desconchamiento de la pintura, así mismo se aprecia que ha sido limpiado y recubierto, pero eso no ha detenido la eflorescencia que ha salido por los lados del mantenimiento, esta eflorescencia se presenta de manera superficial sin comprometer la estructura, por lo cual la vivienda se encuentra en un estado bueno.</p>

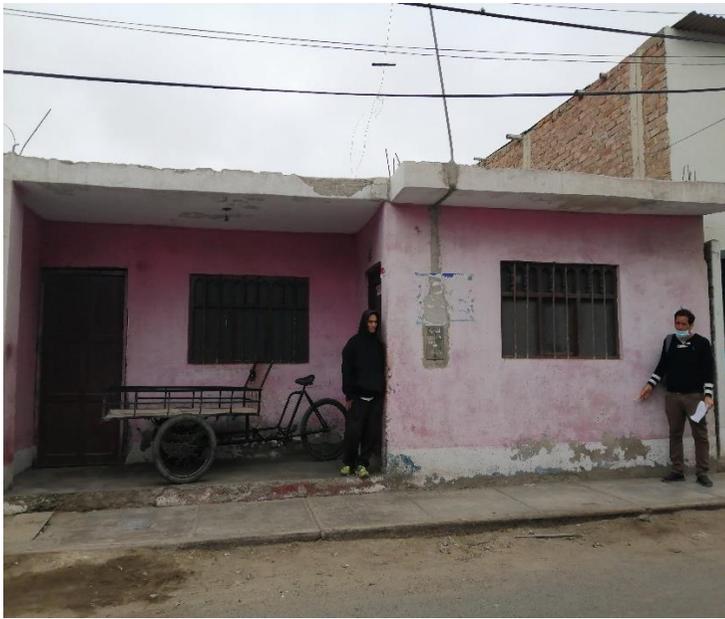
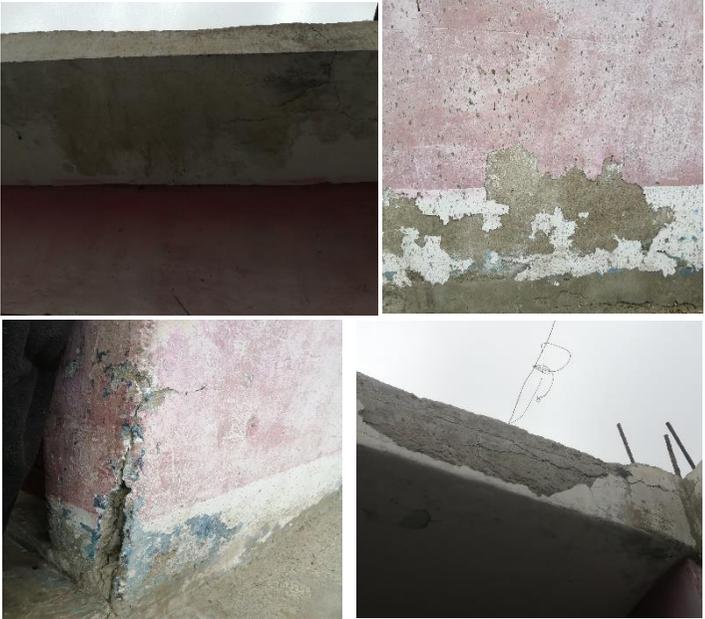
UBICACIÓN DE DAÑOS				
Muros ( X )	Columnas ( X )	Frente forjado ( X )	Otros ( )	
ESTADO DE CONSERVACIÓN				
Muy Bueno ( )	Bueno ( )	Regular ( )	Malo ( X ) 81%	Muy Malo ( )
INTERPRETACIÓN DE DAÑOS Y UBICACIÓN	REGISTRO FOTOGRÁFICO			
<p>Vivienda con daños visibles y que se observan en la imagen general. En las imágenes detalladas se aprecian la presencia de daños como: filtración de agua de lluvia en el frente forjado y que ha generado manchas de color marrón, en la parte inferior del muro se aprecia desconchamiento de pintura, en la parte de la columna se aprecia una grieta de forma vertical, en el techo de loza se aprecia fisuras horizontales que atraviesa todo el frente forjado.</p>

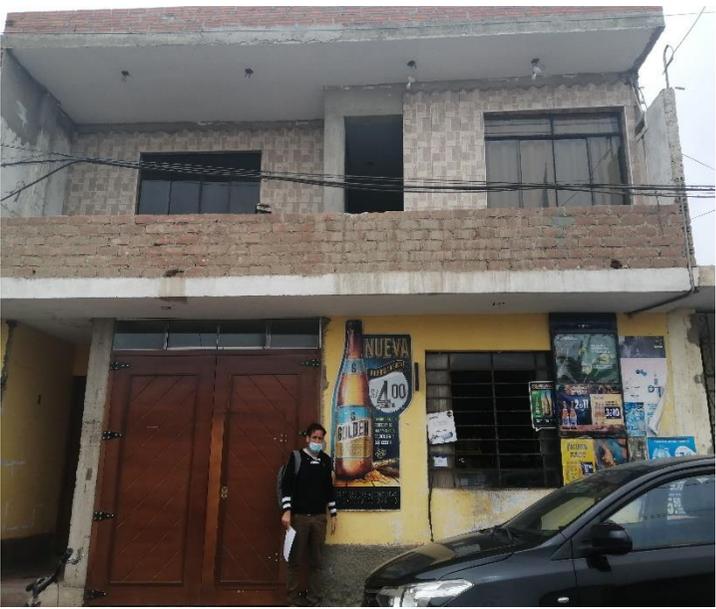
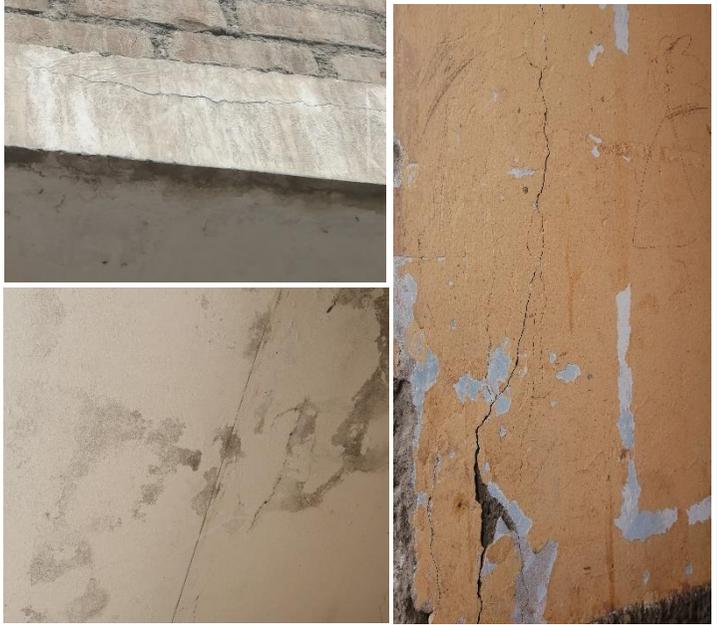
UBICACIÓN DE DAÑOS				
Muros ( <input checked="" type="checkbox"/> )	Columnas ( <input type="checkbox"/> )	Frente forjado ( <input checked="" type="checkbox"/> )	Otros ( <input type="checkbox"/> )	
ESTADO DE CONSERVACIÓN				
Muy Bueno ( <input type="checkbox"/> )	Bueno ( <input type="checkbox"/> )	Regular ( <input checked="" type="checkbox"/> ) 29%	Malo ( <input type="checkbox"/> )	Muy Malo ( <input type="checkbox"/> )
INTERPRETACIÓN DE DAÑOS Y UBICACIÓN	REGISTRO FOTOGRÁFICO			
<p>La vivienda presenta daños visibles en la fachada principal y en las columnas, así encontramos los daños de fisuras horizontales ubicados en todo el frente forjado del primer piso y debajo de ella se aprecia que por exceso de humedad se ha producido desconchamiento de pintura ocasionado la aparición de manchas de color negro. En el muro interior ubicado al lado izquierdo se aprecia una fisura de forma vertical que atraviesa todo el muro hasta llegar al techo.</p>

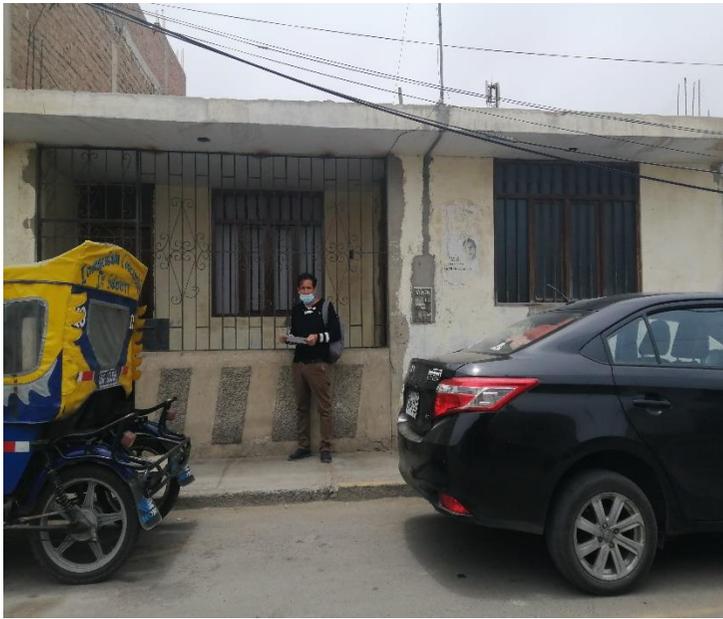
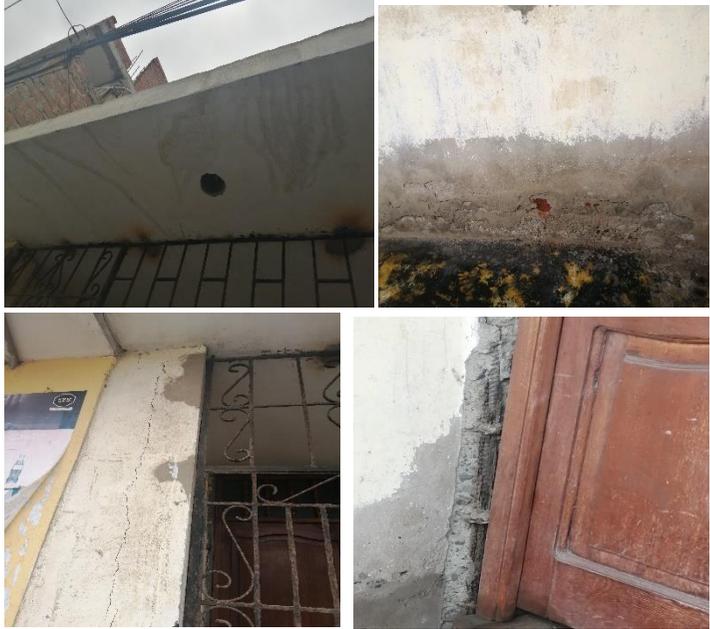
UBICACIÓN DE DAÑOS				
Muros ( X )	Columnas ( X )	Frente forjado ( X )	Otros ( )	
ESTADO DE CONSERVACIÓN				
Muy Bueno ( )	Bueno ( )	Regular ( )	Malo ( X ) 81%	Muy Malo ( )
INTERPRETACIÓN DE DAÑOS Y UBICACIÓN	REGISTRO FOTOGRÁFICO			
<p>En la vivienda se pueden apreciar daños visibles, como filtración de agua de lluvia ubicada en frente forjado y que ha formado machas de color marrón, eflorescencias en la parte baja del muro que ocasiona desconchamiento de pintura y erosión del muro, fisura vertical que atraviesa la columna principal, y corrosión en armadura ocasionada por la humedad y que provocó el desconchamiento del revestimiento. Todo esto hace que la vivienda este en un estado malo de conservación</p>

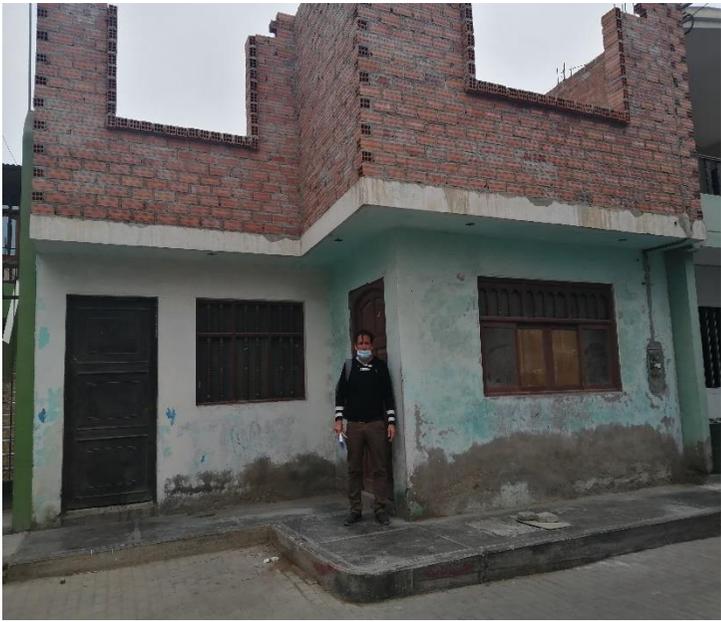
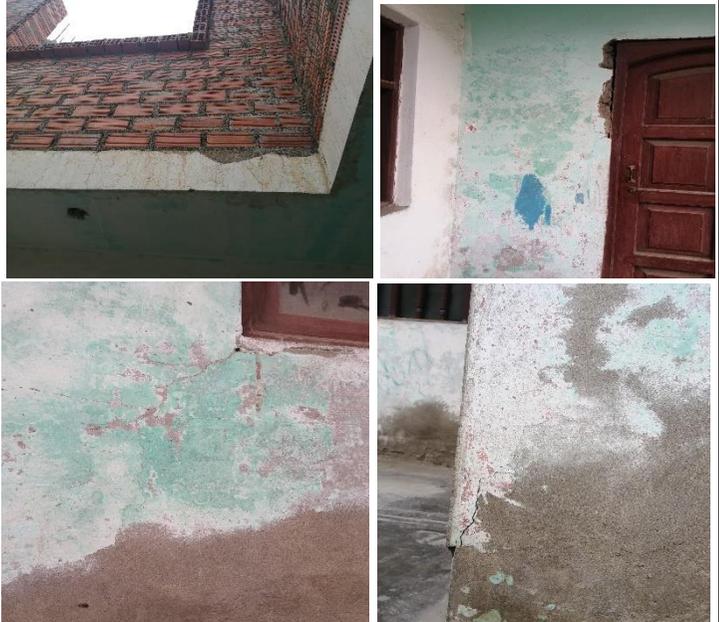
UBICACIÓN DE DAÑOS				
Muros ( <input checked="" type="checkbox"/> )	Columnas ( <input type="checkbox"/> )	Frente forjado ( <input checked="" type="checkbox"/> )	Otros ( <input type="checkbox"/> )	
ESTADO DE CONSERVACIÓN				
Muy Bueno ( <input type="checkbox"/> )	Bueno ( <input type="checkbox"/> )	Regular ( <input checked="" type="checkbox"/> ) 35%	Malo ( <input type="checkbox"/> )	Muy Malo ( <input type="checkbox"/> )
INTERPRETACIÓN DE DAÑOS Y UBICACIÓN	REGISTRO FOTOGRÁFICO			
<p>La vivienda muestra daños visibles en la fachada principal pero sin perjudicar las estructuras. Los daños que se muestran son filtración en frente forjado que ha ocasionado manchas de color marrón, desprendimiento del revestimiento ubicado al costado de la puerta, fisuras diagonales en la esquina de la ventana y fisura vertical, así también se muestra desconchamiento de pintura ocasionado por la humedad.</p>

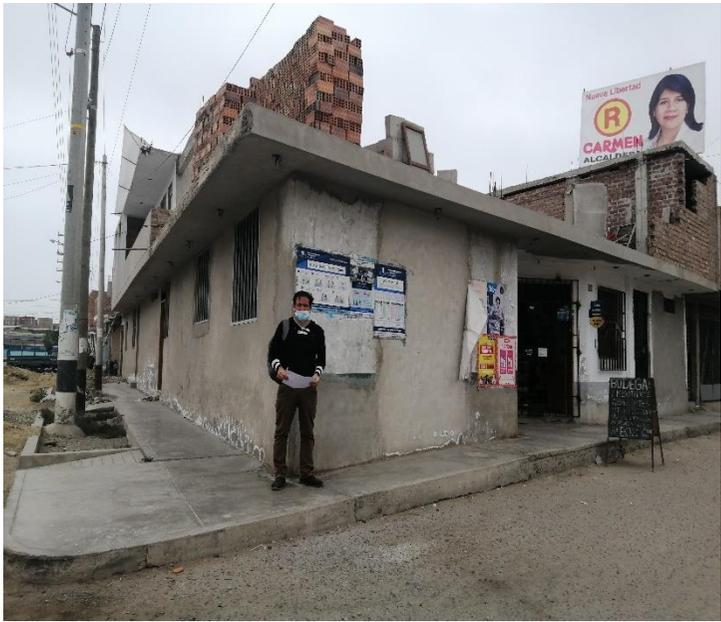
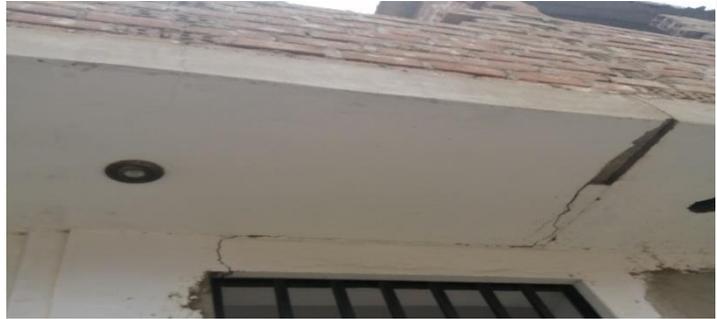
UBICACIÓN DE DAÑOS				
Muros ( X )	Columnas ( )	Frente forjado ( X )	Otros ( )	
ESTADO DE CONSERVACIÓN				
Muy Bueno ( )	Bueno ( )	Regular ( X ) 47%	Malo ( )	Muy Malo ( )
INTERPRETACIÓN DE DAÑOS Y UBICACIÓN	REGISTRO FOTOGRÁFICO			
<p>La vivienda presenta daños de fisuras diagonal y vertical ubicado en el frente forjado, así también presenta eflorescencias ubicadas en el muro de la fachada con dirección sur</p>

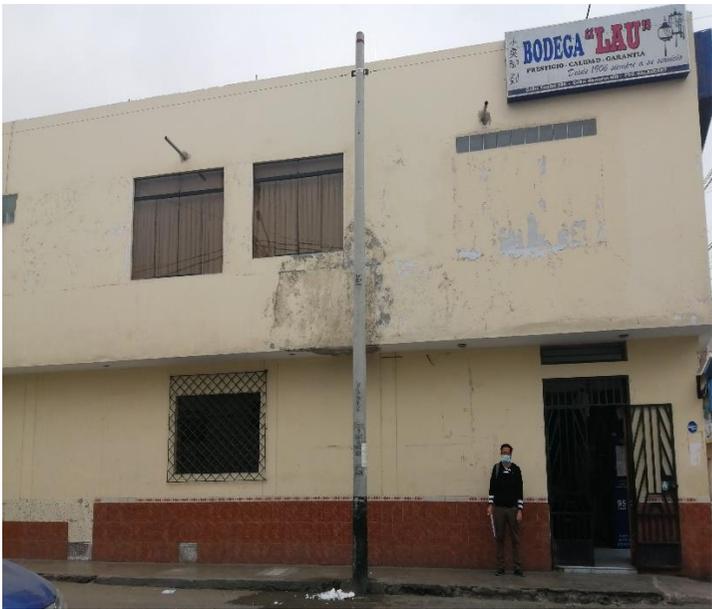
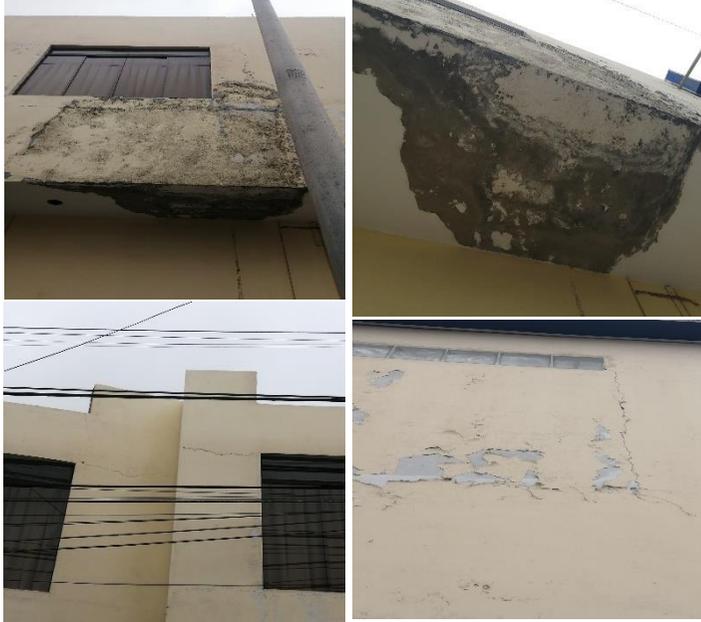
Daños visibles en la fachada con dirección norte, en la cual se aprecian en el frente forjado grandes desconchamientos de pintura producido por la eflorescencia, en el muro de la fachada con dirección oeste se aprecian fisuras horizontales y verticales

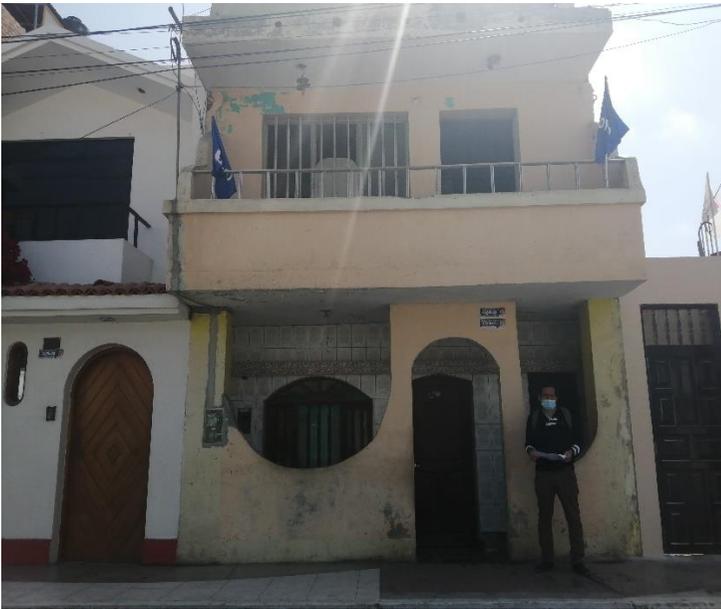
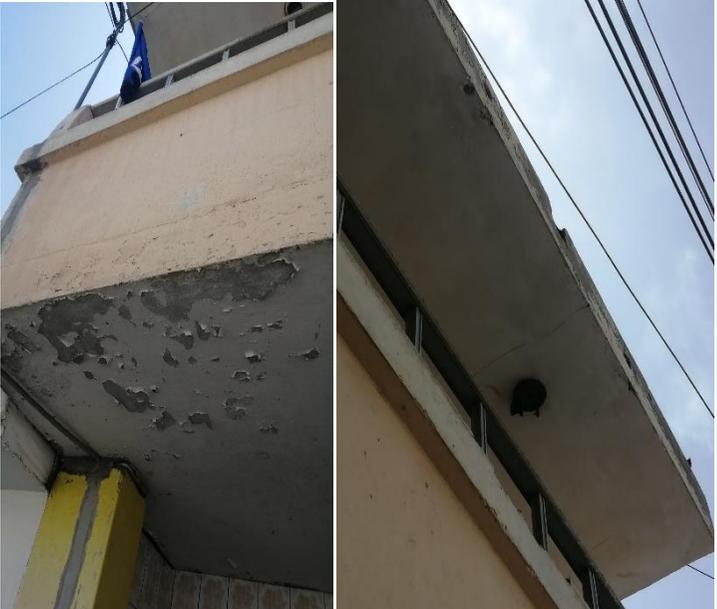
UBICACIÓN DE DAÑOS				
Muros ( X )	Columnas ( )	Frente forjado ( X )	Otros ( )	
ESTADO DE CONSERVACIÓN				
Muy Bueno ( )	Bueno ( )	Regular ( X ) 50%	Malo ( )	Muy Malo ( )
INTERPRETACIÓN DE DAÑOS Y UBICACIÓN	REGISTRO FOTOGRÁFICO			
<p>La vivienda muestra suciedad, manchas, envejecimiento y pérdida de color por falta de mantenimiento, así mismo se aprecia debajo del frente forjado del segundo piso desconchamiento de pintura y debajo del forjado de techo se aprecia fisura vertical.</p>

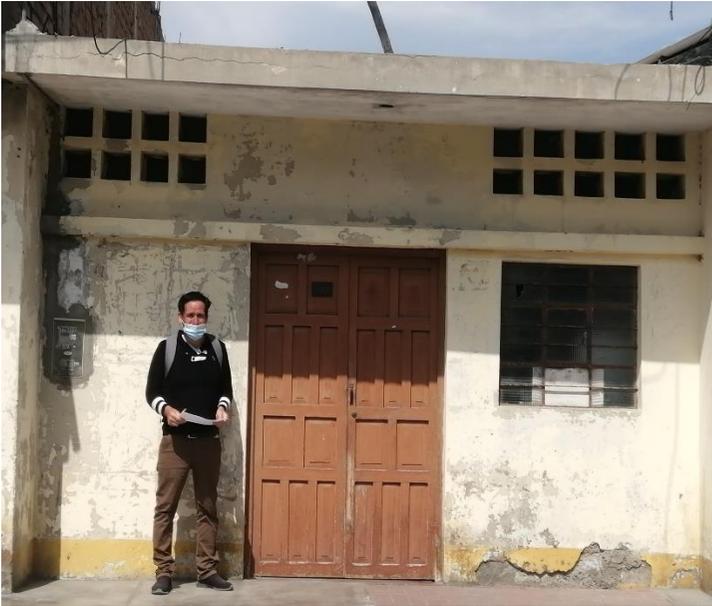
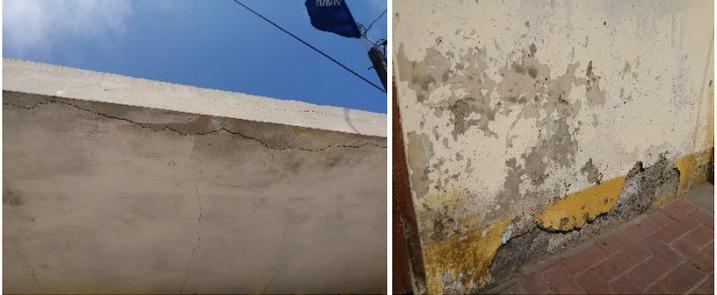
UBICACIÓN DE DAÑOS				
Muros ( <input checked="" type="checkbox"/> )	Columnas ( <input type="checkbox"/> )	Frente forjado ( <input checked="" type="checkbox"/> )	Otros ( <input type="checkbox"/> )	
ESTADO DE CONSERVACIÓN				
Muy Bueno ( <input type="checkbox"/> )	Bueno ( <input type="checkbox"/> )	Regular ( <input checked="" type="checkbox"/> ) 44%	Malo ( <input type="checkbox"/> )	Muy Malo ( <input type="checkbox"/> )
INTERPRETACIÓN DE DAÑOS Y UBICACIÓN	REGISTRO FOTOGRÁFICO			
<p>En la vivienda se aprecian los daños de suciedad, manchas, envejecimiento y pérdida de color, así mismo se aprecian fisura horizontal en el frente forjado, desconchamiento y eflorescencia ubicado en la fachada y parte baja de muro frontal.</p>

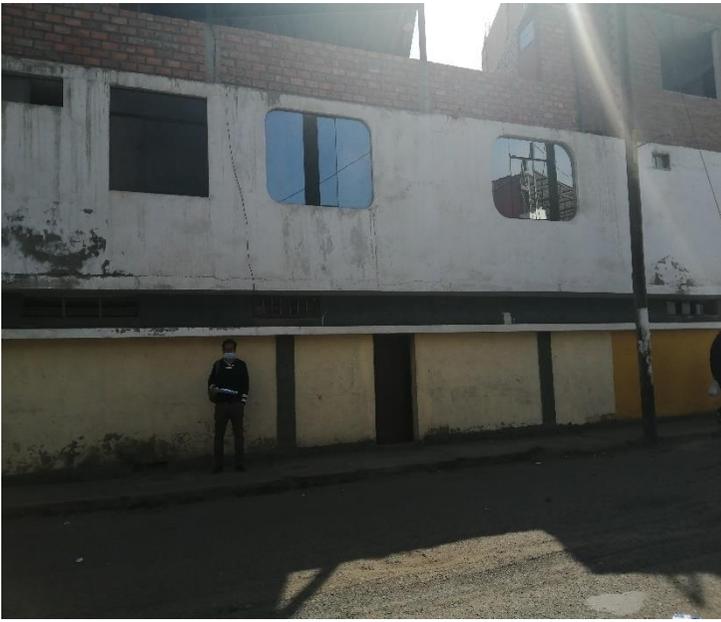
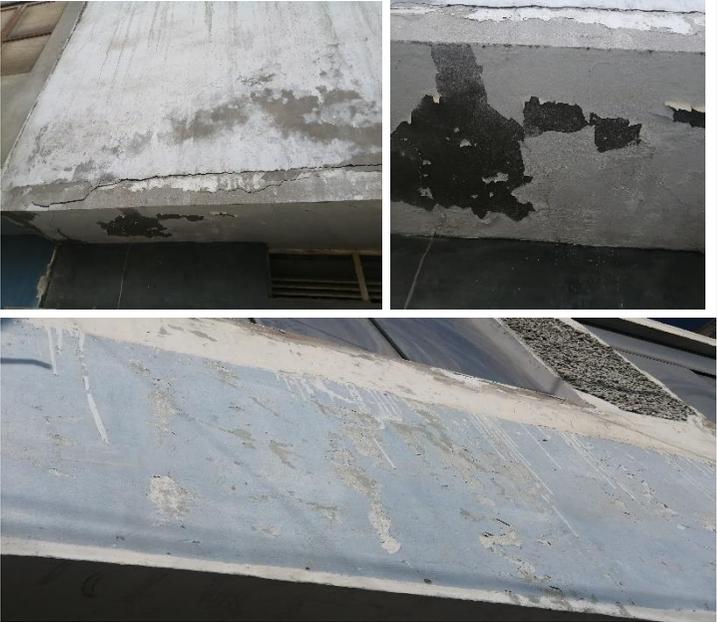
UBICACIÓN DE DAÑOS				
Muros ( X )	Columnas ( )	Frente forjado ( X )	Otros ( )	
ESTADO DE CONSERVACIÓN				
Muy Bueno ( )	Bueno ( )	Regular ( X ) 41%	Malo ( )	Muy Malo ( )
INTERPRETACIÓN DE DAÑOS Y UBICACIÓN	REGISTRO FOTOGRÁFICO			
<p>Se aprecian daños visibles en la fachada, entre ellas tenemos fisuras horizontales y diagonales ubicadas en el frente forjado pero que no comprometen la estructura y debajo del forjado tenemos eflorescencias que han provocado desconchamiento de pintura y por último se muestra desconchamiento de pintura en la fachada principal, así como envejecimiento, suciedad y pérdida de color.</p>

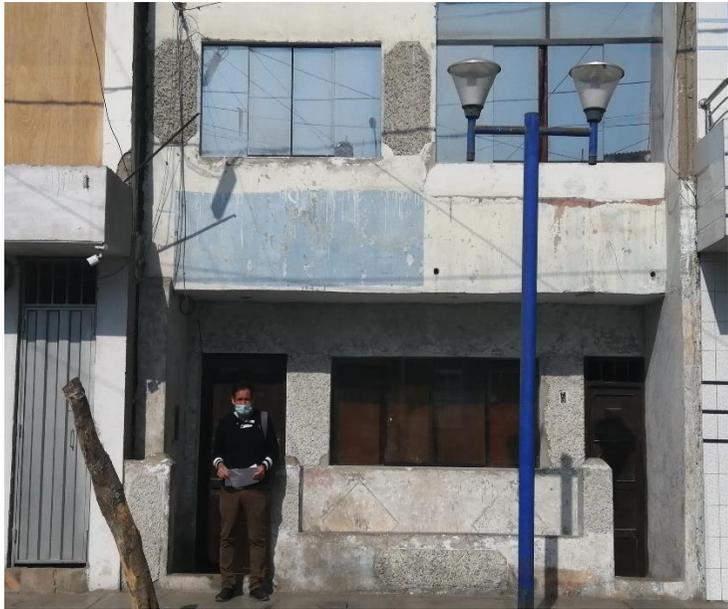
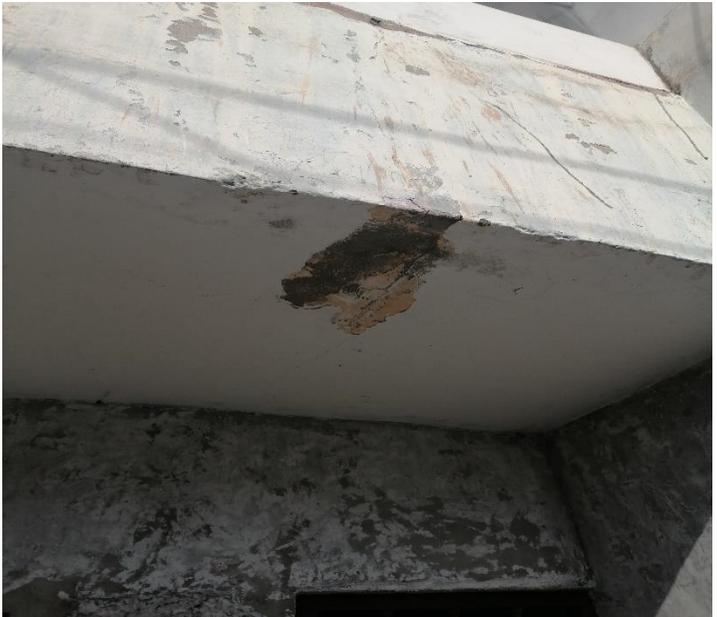
UBICACIÓN DE DAÑOS				
Muros ( <input checked="" type="checkbox"/> )	Columnas ( <input type="checkbox"/> )	Frente forjado ( <input checked="" type="checkbox"/> )	Otros ( <input type="checkbox"/> )	
ESTADO DE CONSERVACIÓN				
Muy Bueno ( <input type="checkbox"/> )	Bueno ( <input type="checkbox"/> )	Regular ( <input checked="" type="checkbox"/> ) 47%	Malo ( <input type="checkbox"/> )	Muy Malo ( <input type="checkbox"/> )
INTERPRETACIÓN DE DAÑOS Y UBICACIÓN	REGISTRO FOTOGRÁFICO			
<p>La vivienda en su fachada principal muestra daños de suciedad, manchas, envejecimiento y pérdida de color, así mismo debajo del frente forjado se aprecian desconchamiento y eflorescencias</p>

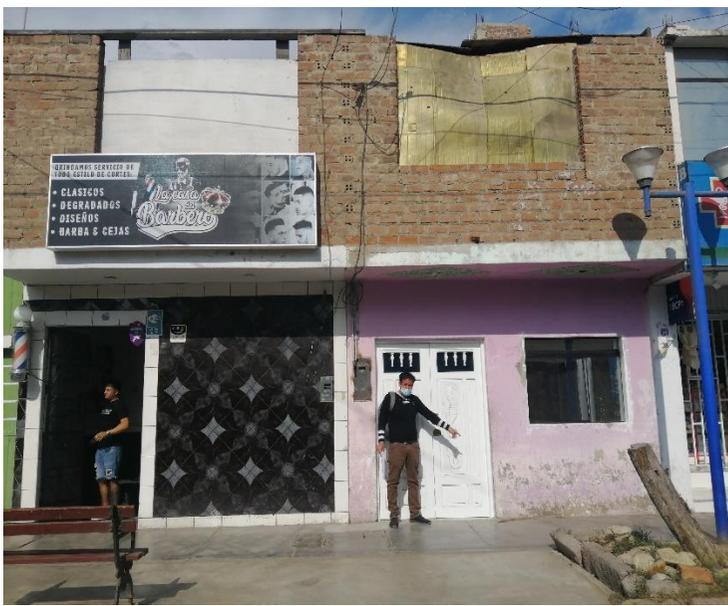
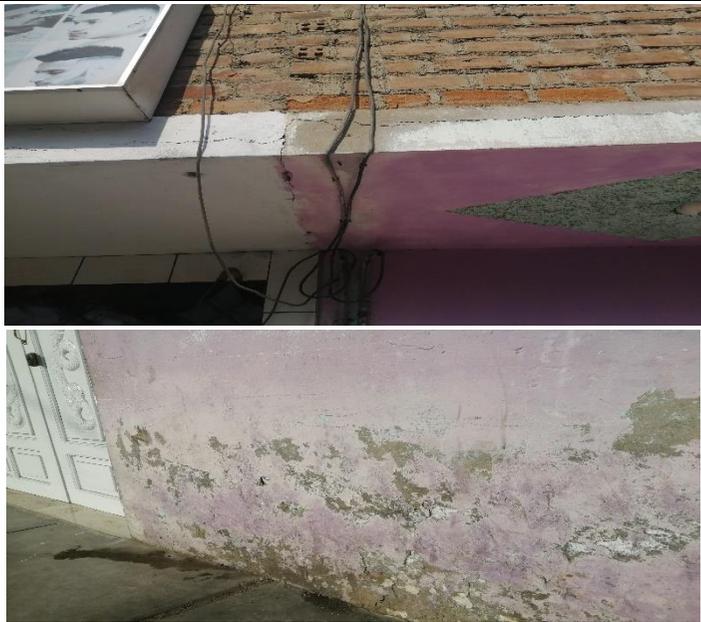
Imagen General		Imagen Detallada

UBICACIÓN DE DAÑOS				
Muros ( X )	Columnas ( )	Frente forjado ( X )	Otros ( )	
ESTADO DE CONSERVACIÓN				
Muy Bueno ( )	Bueno ( )	Regular ( X ) 35%	Malo ( )	Muy Malo ( )
INTERPRETACIÓN DE DAÑOS Y UBICACIÓN	REGISTRO FOTOGRÁFICO			
<p>En la vivienda se aprecian los daños de envejecimiento, pérdida de color suciedad y manchas que están ubicados en la fachada principal, en la parte baja de la fachada se observa desconchamiento y en el frente forjado se aprecian fisuras de forma horizontal y vertical.</p>

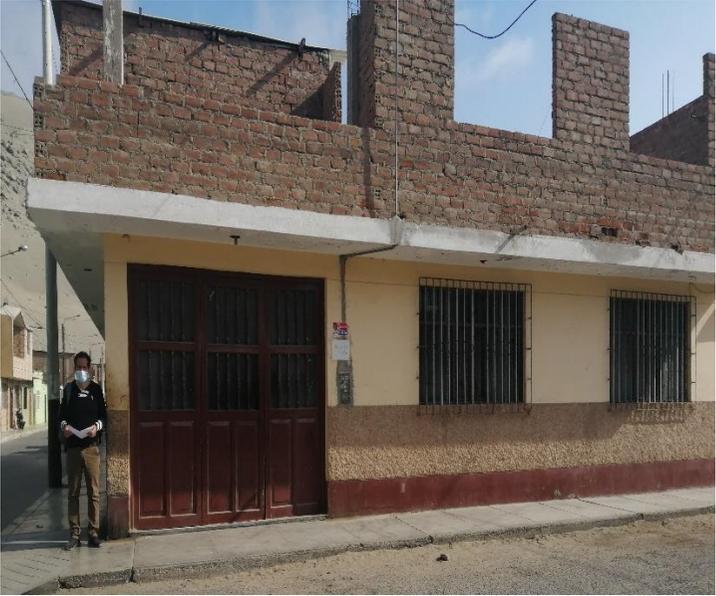
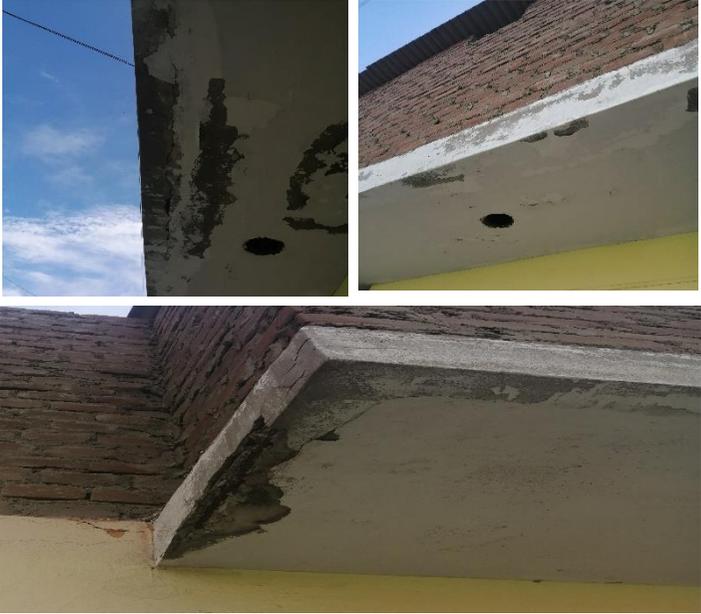
Imagen General		Imagen Detallada

UBICACIÓN DE DAÑOS				
Muros ( X )	Columnas ( )	Frente forjado ( X )	Otros ( )	
ESTADO DE CONSERVACIÓN				
Muy Bueno ( )	Bueno ( )	Regular ( X ) 44%	Malo ( )	Muy Malo ( )
INTERPRETACIÓN DE DAÑOS Y UBICACIÓN	REGISTRO FOTOGRÁFICO			
<p>La vivienda en la fachada muestra daños de suciedad y manchas. En el frente forjado con orientación este se aprecian daños de fisuras horizontales, eflorescencia, desconchamiento de pintura y corrosión de armadura esto no afecta la estructura principal de la vivienda por lo cual se encuentra en un estado de conservación regular.</p>
