**UNIVERSIDAD CÉSAR VALLEJO**

Análisis de los elementos y factores climáticos en el estado de conservación de viviendas del distrito de Salaverry, Trujillo, 2022

**TESIS PARA OBTENER EL TÍTULO PROFESIONAL DE:  
Ingeniero Civil**

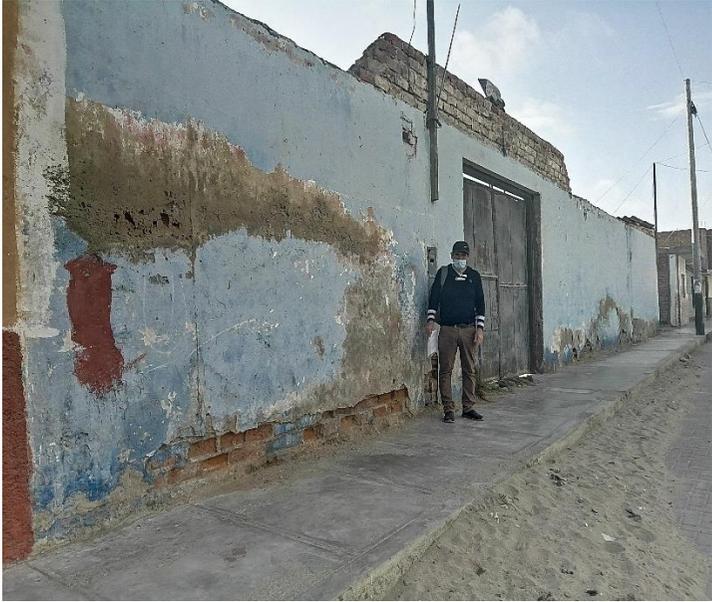
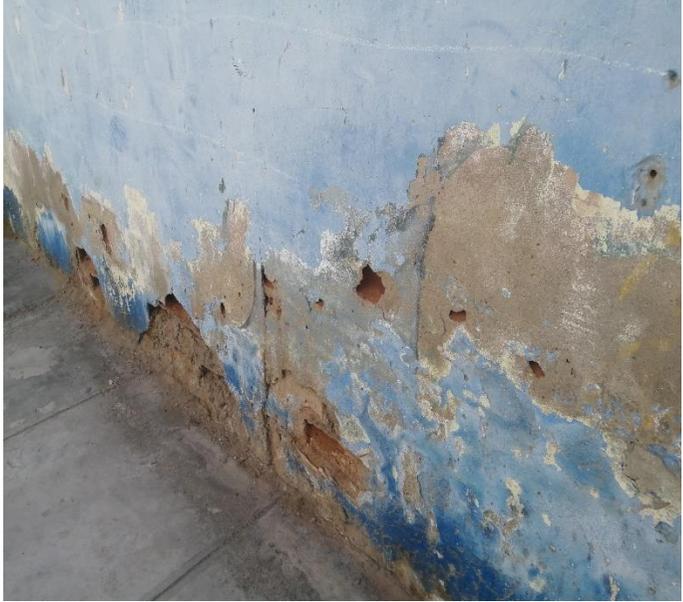
Imagen General		Imagen Detallada

UBICACIÓN DE DAÑOS				
Muros ( X )	Columnas ( )	Frente forjado ( )	Otros ( )	
ESTADO DE CONSERVACIÓN				
Muy Bueno ( )	Bueno ( )	Regular ( )	Malo ( X ) 41 %	Muy Malo ( )
INTERPRETACIÓN DE DAÑOS Y UBICACIÓN	REGISTRO FOTOGRÁFICO			
<p>La vivienda muestra daños en el muro frontal estas son: Envejecimiento, pérdida de color, desconchamiento y erosión de la mampostería todo esto causado por la falta de mantenimiento y por el ambiente húmedo del lugar. Debido a que la vivienda no cuenta con columnas ni vigas, estos daños hacen que se encuentre en un estado de conservación malo.</p>

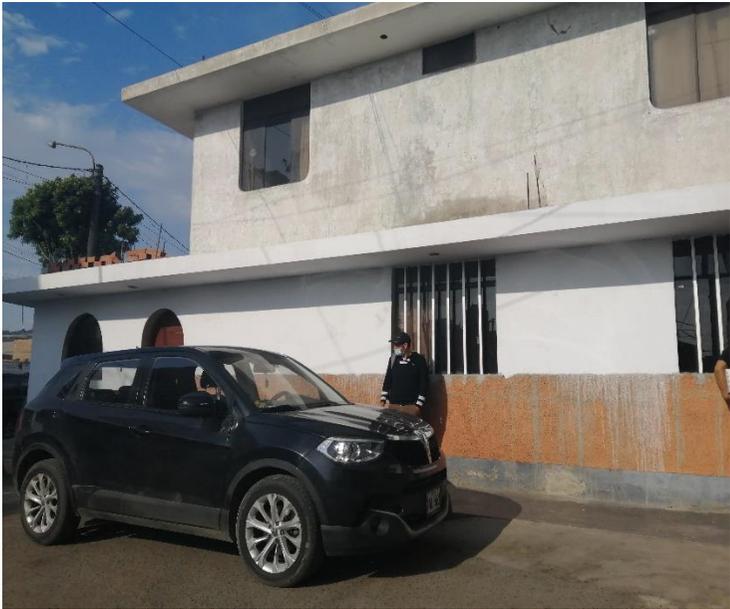
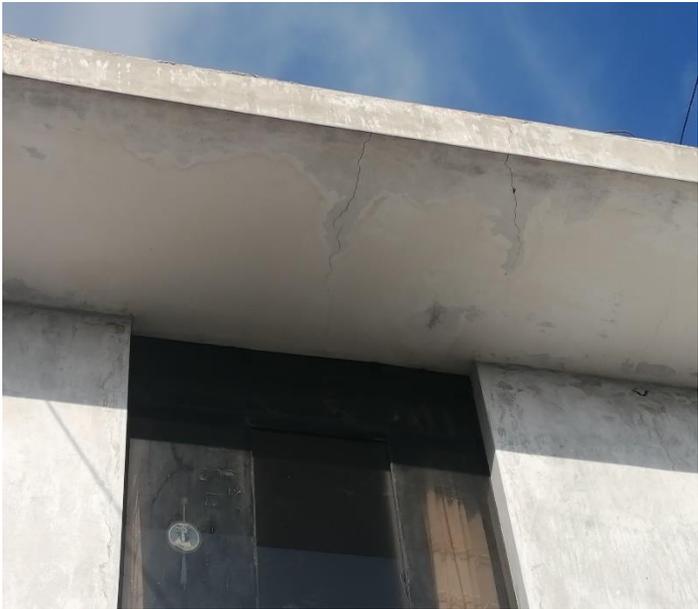
Imagen General		Imagen Detallada

UBICACIÓN DE DAÑOS				
Muros ( <input checked="" type="checkbox"/> )	Columnas ( <input type="checkbox"/> )	Frente forjado ( <input checked="" type="checkbox"/> )	Otros ( <input type="checkbox"/> )	
ESTADO DE CONSERVACIÓN				
Muy Bueno ( <input type="checkbox"/> )	Bueno ( <input type="checkbox"/> )	Regular ( <input checked="" type="checkbox"/> ) 38 %	Malo ( <input type="checkbox"/> )	Muy Malo ( <input type="checkbox"/> )
INTERPRETACIÓN DE DAÑOS Y UBICACIÓN	REGISTRO FOTOGRÁFICO			
<p>La fachada principal de la vivienda presenta daños como: envejecimiento, pérdida de color, desconchamiento de pintura y en el frente forjado se aprecian fisuras verticales y diagonales.</p>

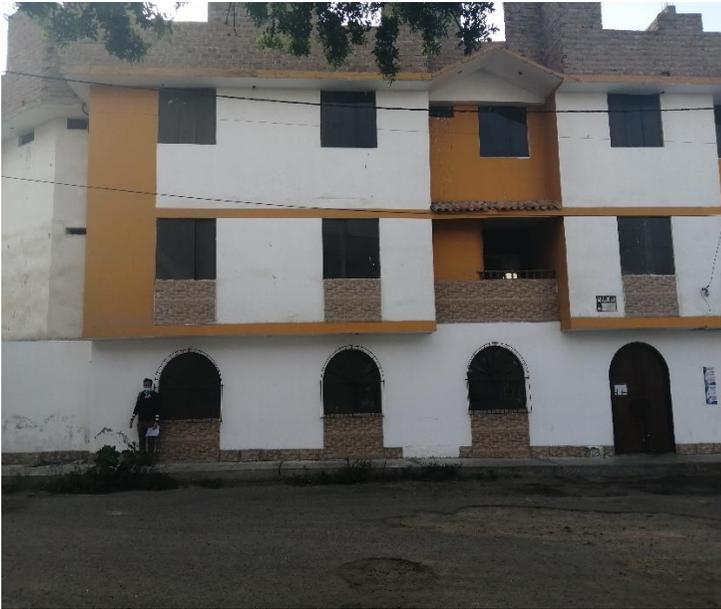
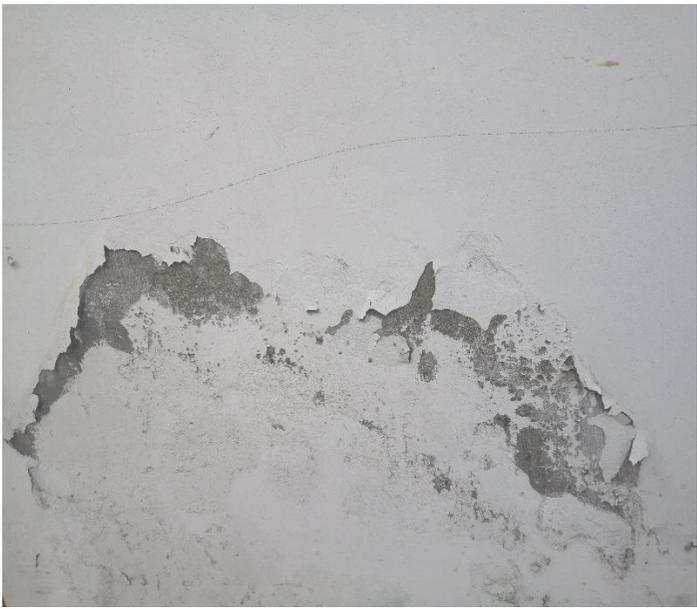
Imagen General		Imagen Detallada

UBICACIÓN DE DAÑOS				
Muros ( <input checked="" type="checkbox"/> )	Columnas ( <input type="checkbox"/> )	Frente forjado ( <input type="checkbox"/> )	Otros ( <input type="checkbox"/> )	
ESTADO DE CONSERVACIÓN				
Muy Bueno ( <input type="checkbox"/> )	Bueno ( <input checked="" type="checkbox"/> ) 26%	Regular ( <input type="checkbox"/> )	Malo ( <input type="checkbox"/> )	Muy Malo ( <input type="checkbox"/> )
INTERPRETACIÓN DE DAÑOS Y UBICACIÓN	REGISTRO FOTOGRÁFICO			
<p>La vivienda muestra mantenimiento esporádico, así mismo se observa un leve daño producido por la eflorescencia que está ubicada en la parte baja de la fachada y que ocasiona el desconchamiento de pintura, todo esto hace que la vivienda este en un estado de conservación bueno</p>
