**UNIVERSIDAD CÉSAR VALLEJO**

Análisis del estado actual del pavimento rígido para su  
mejoramiento en el Jirón Cinco de Marzo, Distrito de  
Huancaspata, Pataz, La Libertad, 2022.

**TESIS PARA OBTENER EL TÍTULO PROFESIONAL DE:**

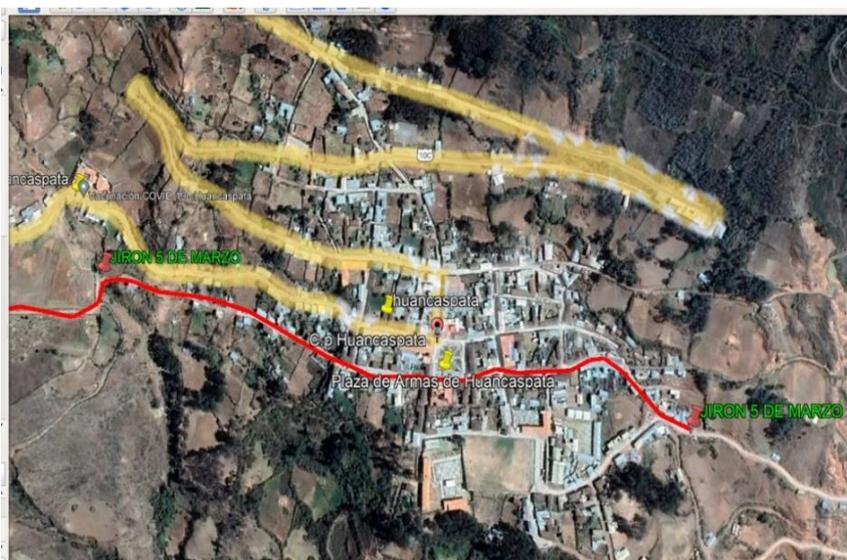
**Figura 20.** Delimitación del lugar de extracción de testigos.

- ✓ Se realizó la extracción de diez testigos, tomado cada uno en un tramo de 200 metros, para el proceso del ensayo de diamantina se realizaron los siguientes pasos.

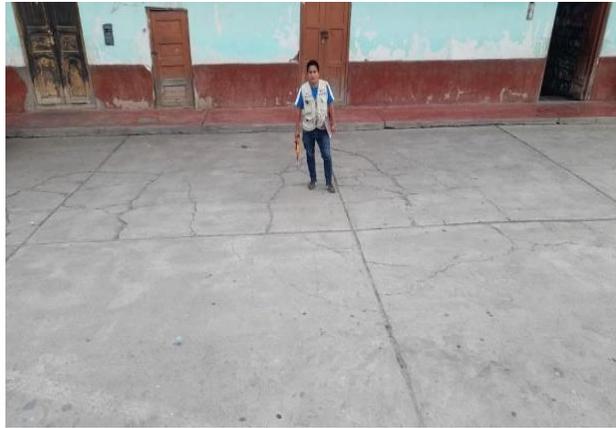
**Figura 25.** *Evaluación superficial del pavimento.*

- ✓ Se identificaron las losas que presentan un mayor deterioro en su estructura, realizando un recorrido por el pavimento de estudio.
- ✓ Se tomó la mediada del ancho de calzada del jirón, para aplicar los criterios que presenta el manual del PCI, el cual especifica con respecto a las vías con calzada menores a 7,60 m de ancho, se toma como área las unidades de muestreo, un rango de 8 a 20 losas.

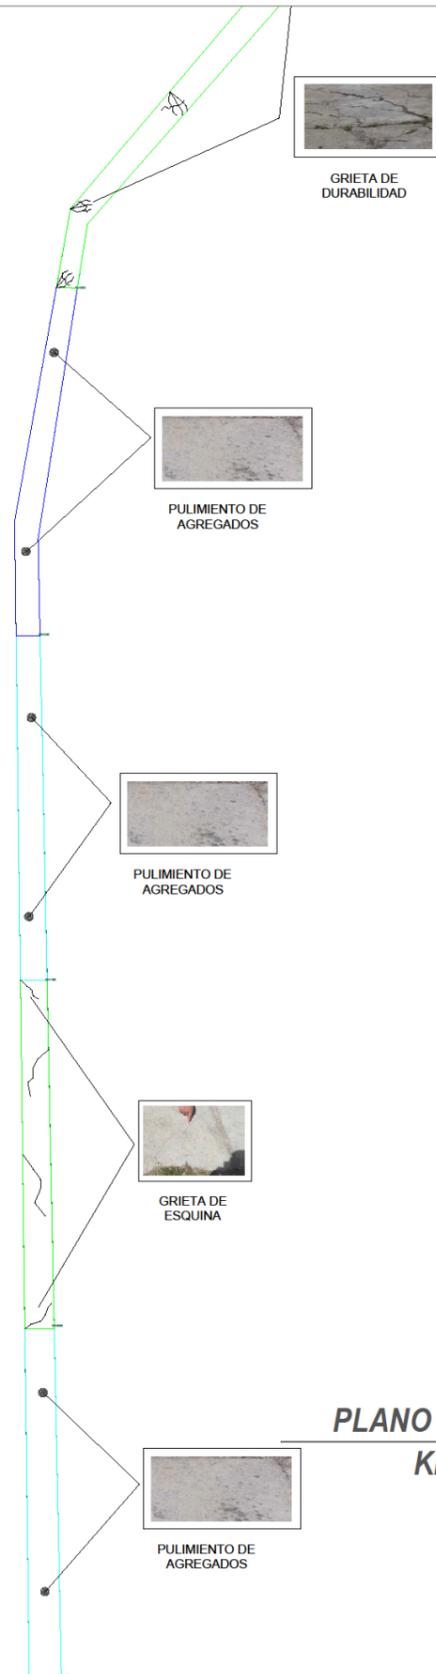
**PLANO DE UBICACION DE FALLAS**  
**KM 00+000 - KM 00+400**  
**Esc: 1/500**

LEYENDA	
	PULIMIENTO DE AGREGADOS
	GRIETA DE DURABILIDAD
	GRIETA DE ESQUINA
	GRIETA LINEAL
	POPOUTS
	PARCHEO GRANDE

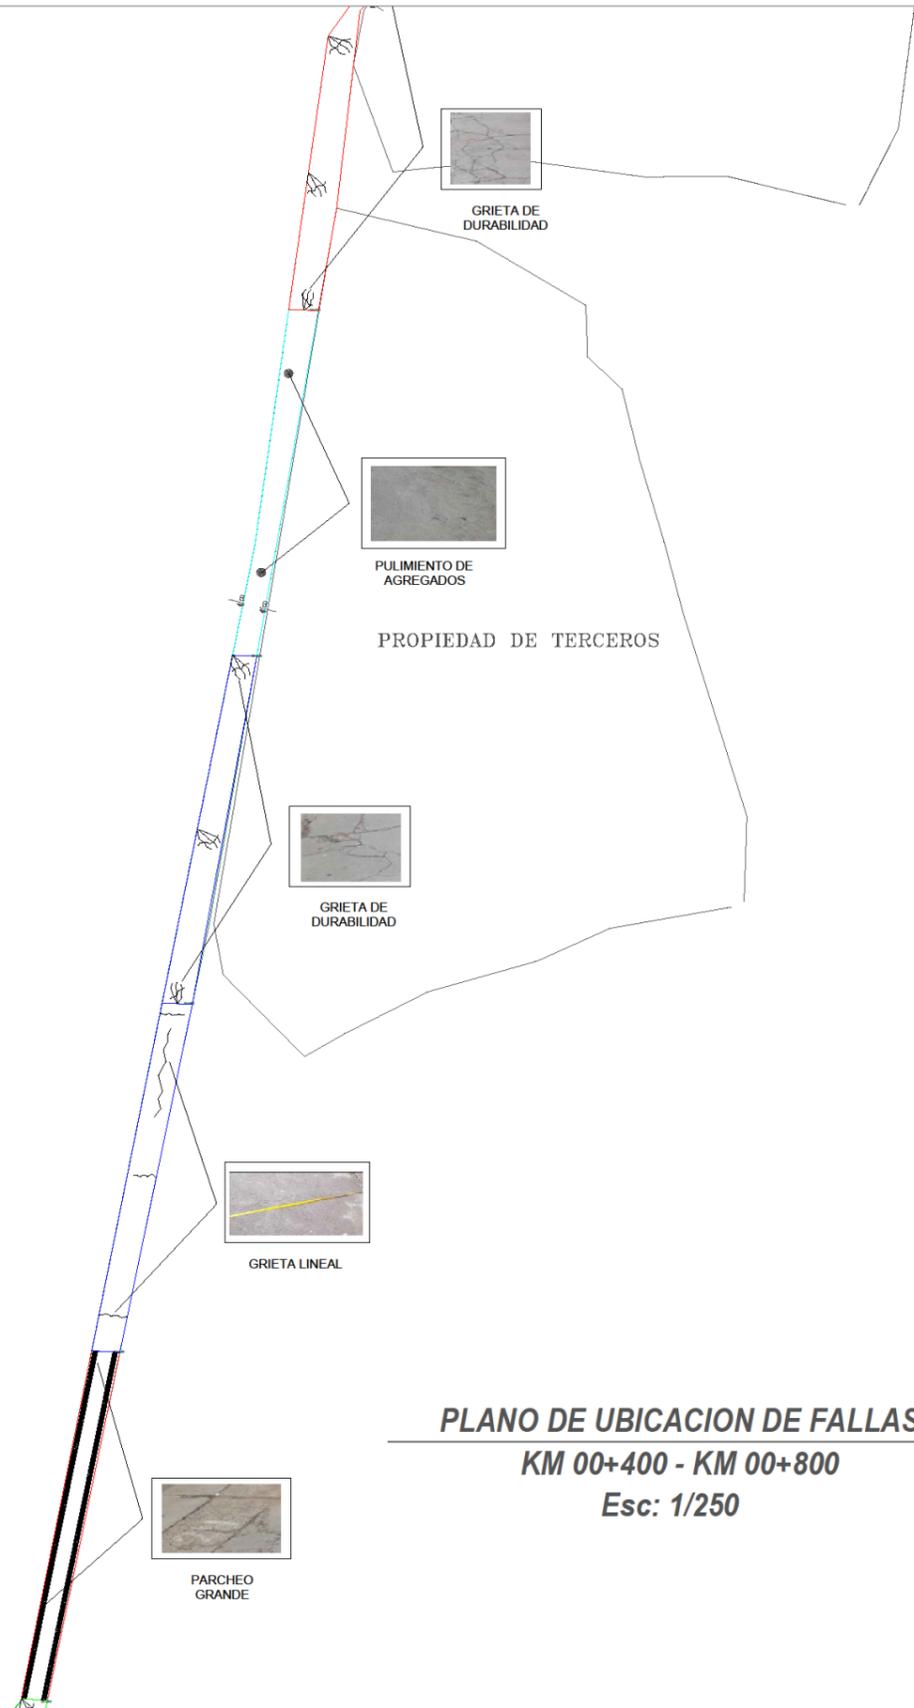
**PLANO DE UBICACION DE FALLAS**  
**KM 00+400 - KM 00+800**  
**Esc: 1/250**

LEYENDA	
	PULIMIENTO DE AGREGADOS
	GRIETA DE DURABILIDAD
	GRIETA DE ESQUINA
	GRIETA LINEAL
	POPOUTS
	PARCHEO GRANDE

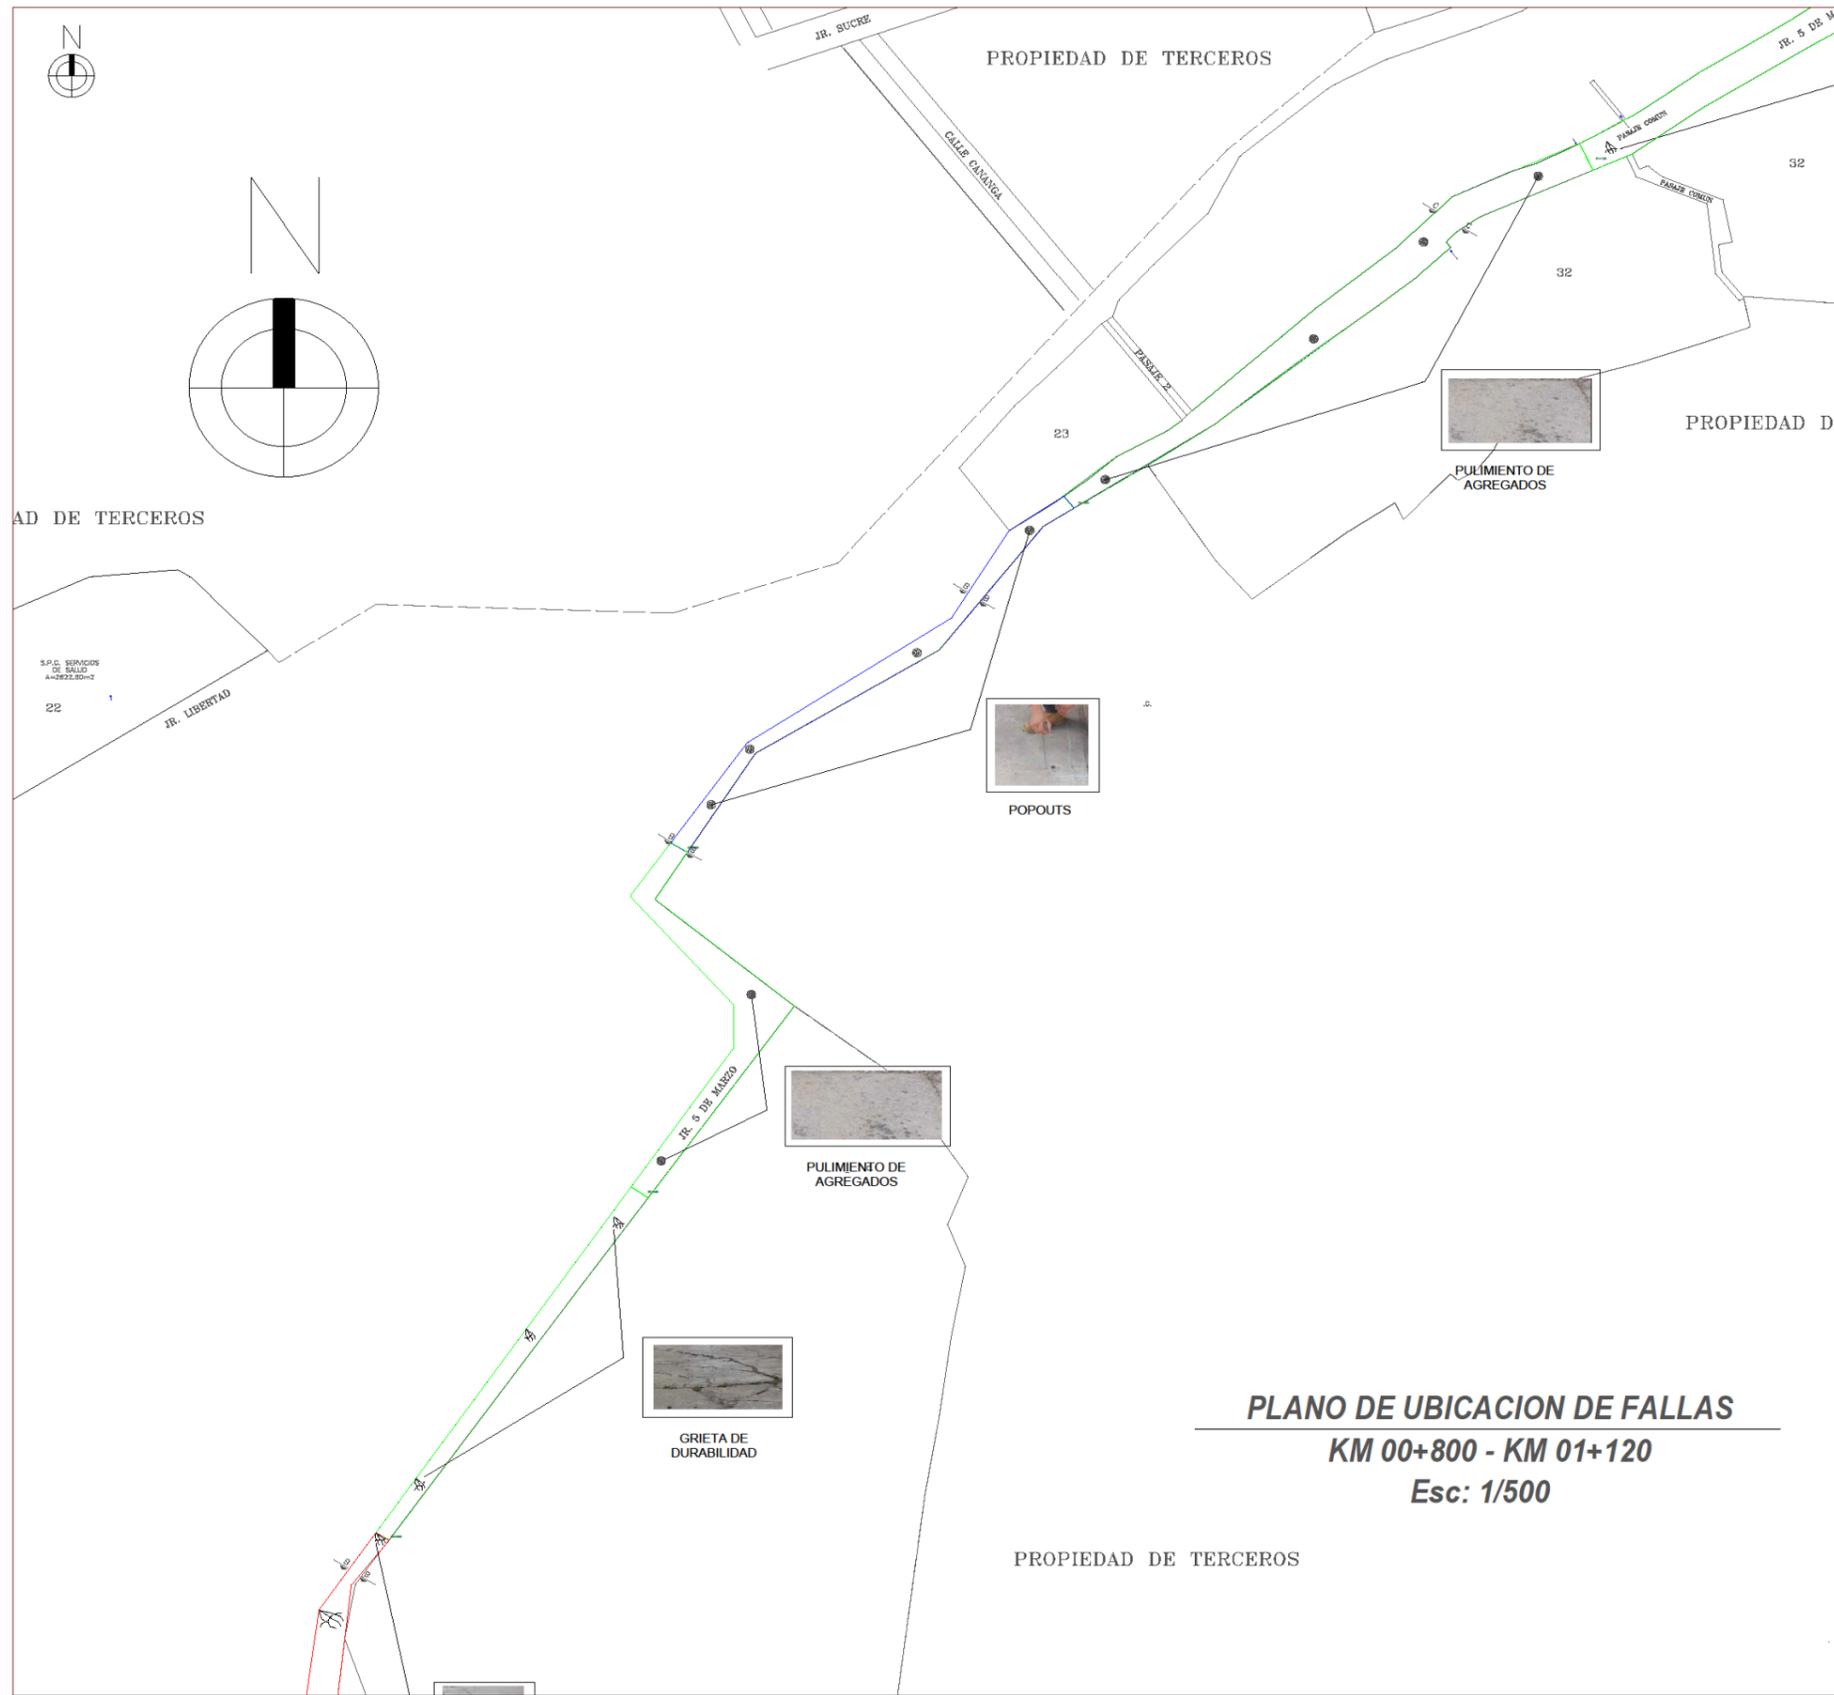
**PLANO DE UBICACION DE FALLAS**  
**KM 00+800 - KM 01+120**  
**Esc: 1/500**

LEYENDA	
	PULIMIENTO DE AGREGADOS
	GRIETA DE DURABILIDAD
	GRIETA DE ESQUINA
	GRIETA LINEAL
	POPOUTS
	PARCHEO GRANDE

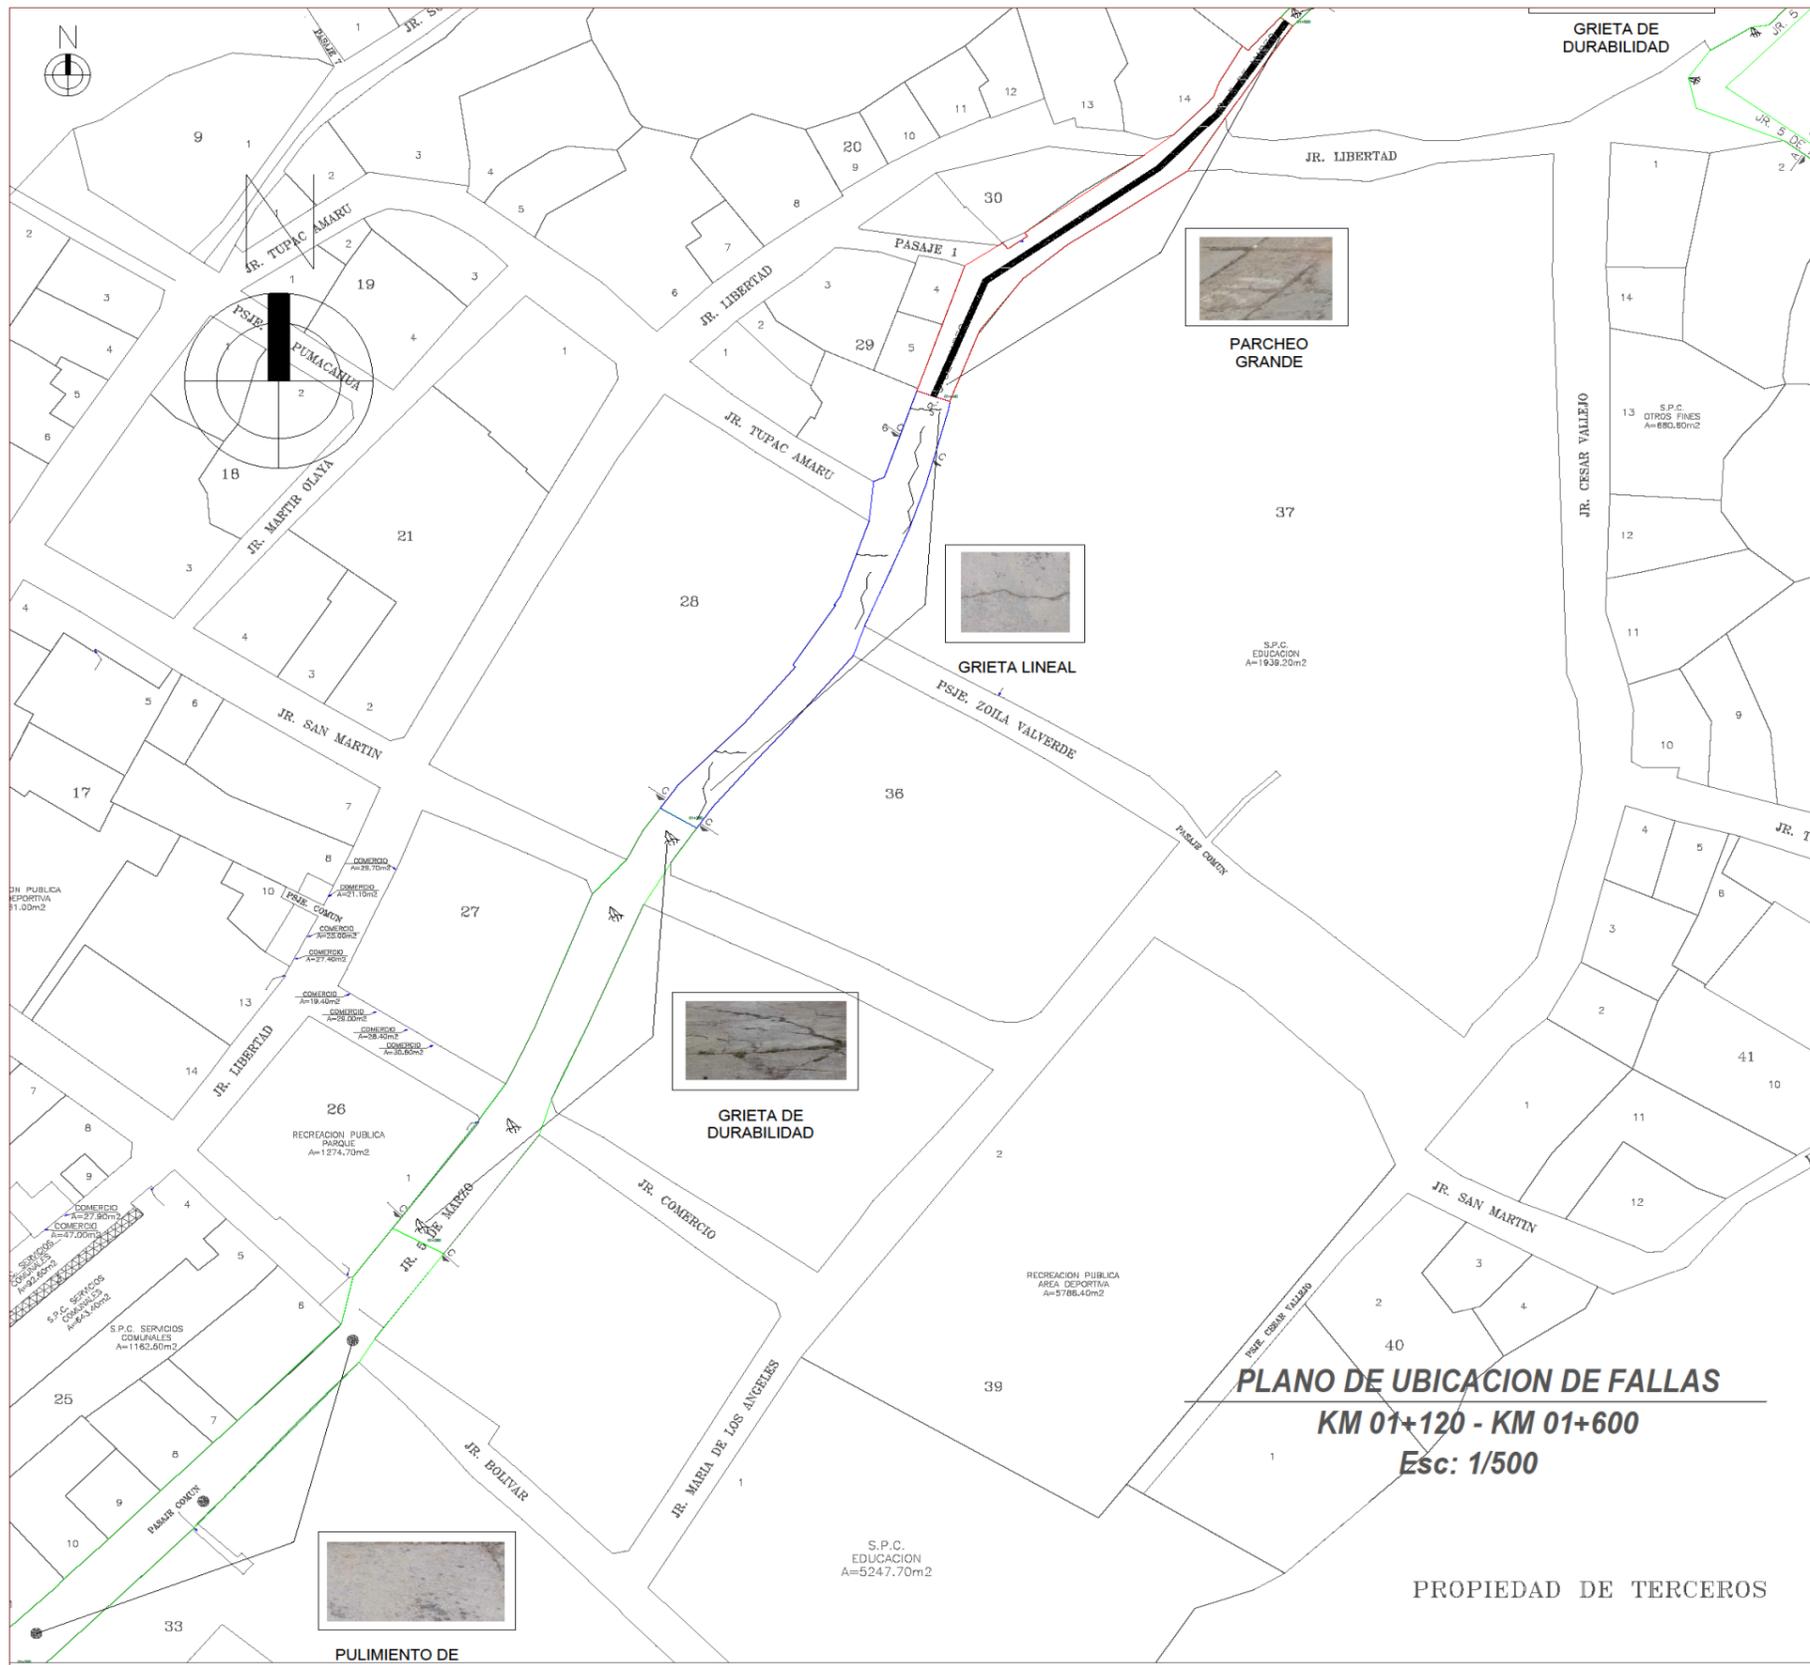
**PLANO DE UBICACION DE FALLAS**  
**KM 01+120 - KM 01+600**  
**Esc: 1/500**

LEYENDA	
	PULIMIENTO DE AGREGADOS
	GRIETA DE DURABILIDAD
	GRIETA DE ESQUINA
	GRIETA LINEAL
	POPOUTS
	PARCHEO GRANDE
