**FACULTAD DE INGENIERÍA Y ARQUITECTURA
ESCUELA PROFESIONAL DE INGENIERÍA CIVIL**

**"Evaluación superficial empleando el Método PCI y VIZIR del
pavimento flexible en la Ruta LI-1225 Km: 0+000 al 3+000,
Guadalupito-Virú-La Libertad, 2022"**

TESIS PARA OBTENER EL TÍTULO PROFESIONAL DE:

Ingeniero Civil

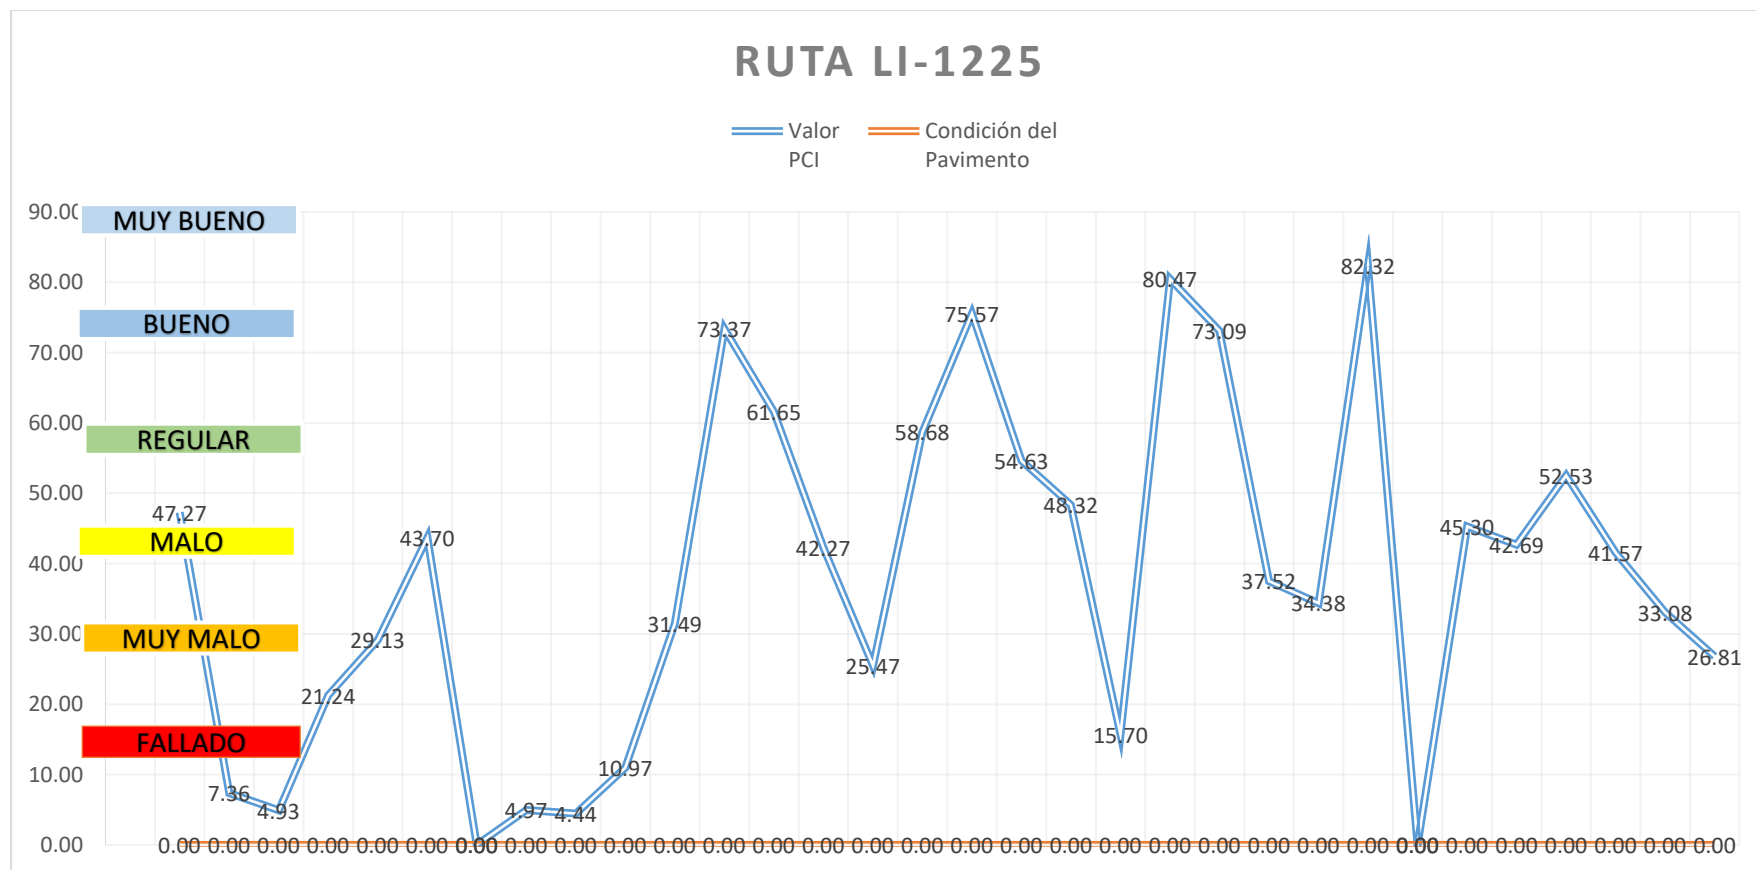
GRÁFICA N° 2. CAMBIOS DE CONDICIÓN DE LOS ESTADOS DEL PAVIMENTO – RUTA LI-1225

Interpretación de la GRÁFICA N°2: Los cambios bruscos de la condición del estado del pavimento de cada muestra representativa es eminente, mostrando como punto más crítico la MUESTRA 13 y 53 con un rango igual a 0 obteniendo una clasificación FALLADO avalando el mal estado de transitabilidad.

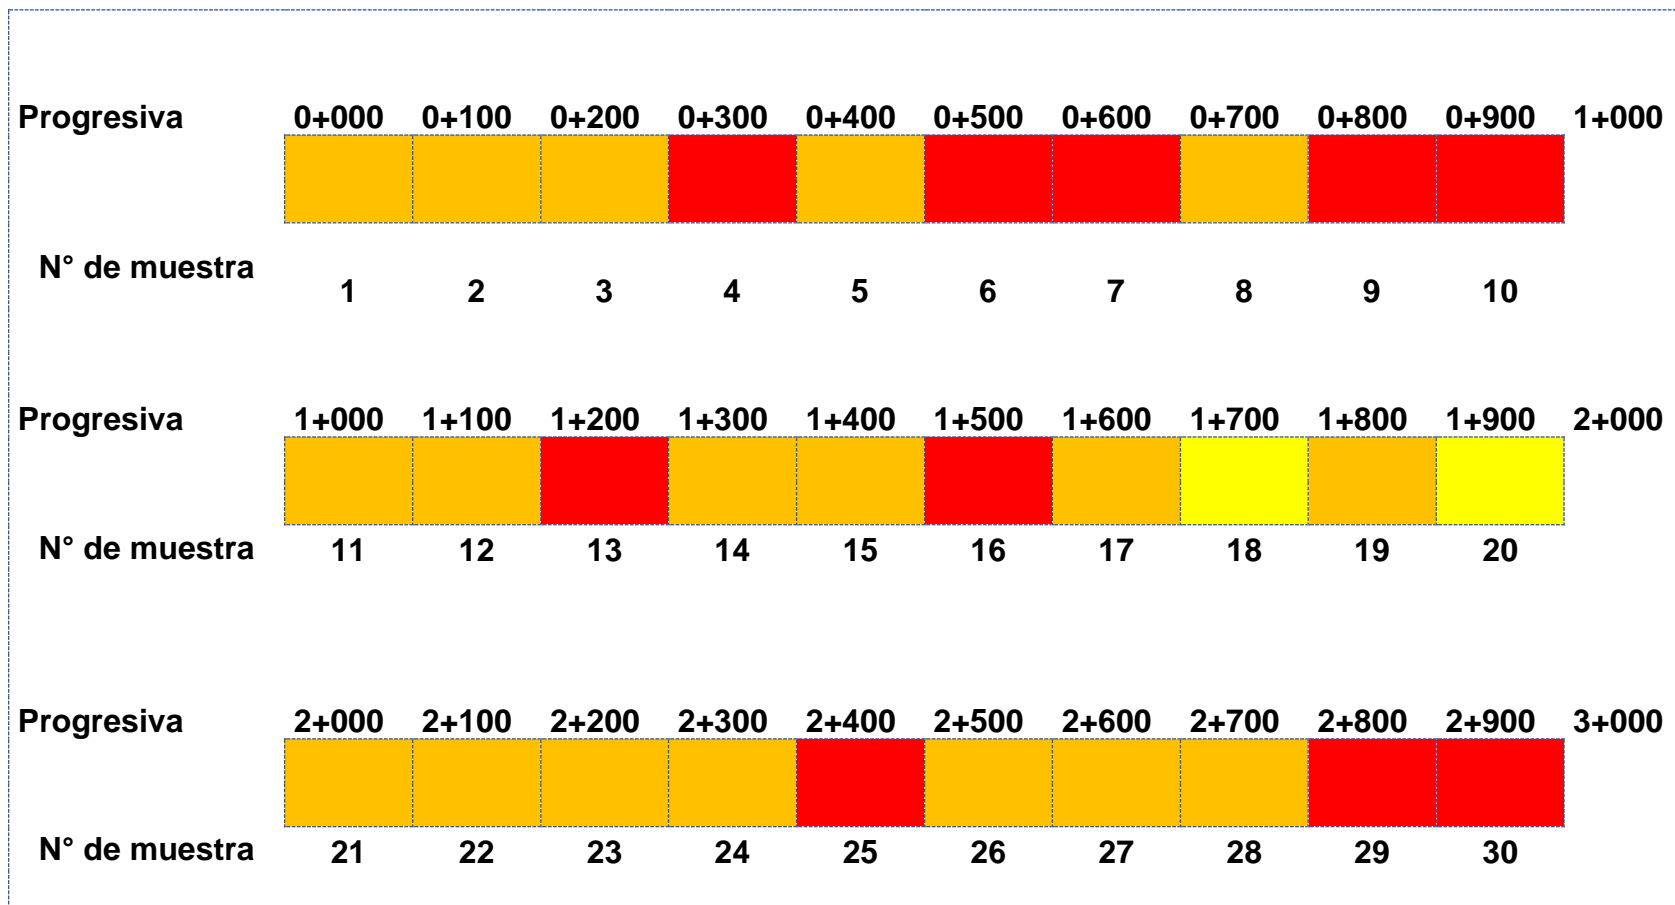
GRÁFICA N° 4. ESQUEMA DEL ESTADO DEL PAVIMENTO FLEXIBLE POR EL MÉTODO VIZIR

Interpretación de la GRÁFICA N°4: Luego de evaluar las 30 unidades de muestreo, procedemos al análisis y a la determinación del estado superficial del pavimento mediante la metodología VIZIR y teniendo como resultados la clasificación de los tipos de daños encontrados en el pavimento flexible de la Ruta LI-1225 Km: 0+000 al 3+000, Guadalupito – Virú - La Libertad. Los resultados obtenidos demuestran que el estado superficial del pavimento conforme a la metodología VIZIR, luego del análisis de las 30 muestras se obtuvo en el primer tramo: Km. 0+000 – 1+000 que la muestra 1, muestra 2, muestra 3, muestra 5 y muestra 8 se encuentra en una clasificación REGULAR, la muestra 4, muestra 6, muestra 7, muestra 8 y muestra 10 se encuentra en una clasificación MALO, en el segundo tramo: Km. 1+000 – 2+000 la muestra 11, muestra 12, muestra 14, muestra 15, muestra 17, muestra 19, se encuentra en un estado REGULAR, la muestra 13 y muestra 16 se encuentra en una clasificación MALO y la muestra 18, muestra 20, se encuentra en una clasificación BUENO, en el tercer tramo: Km. 2+000 – 3+000 la muestra 21, muestra 22, muestra 23, muestra 24, muestra 26, muestra 27, muestra 28 se encuentra en un estado Regular y por último la muestra 25, muestra 29 y muestra 30 se encuentra en una condición Malo.

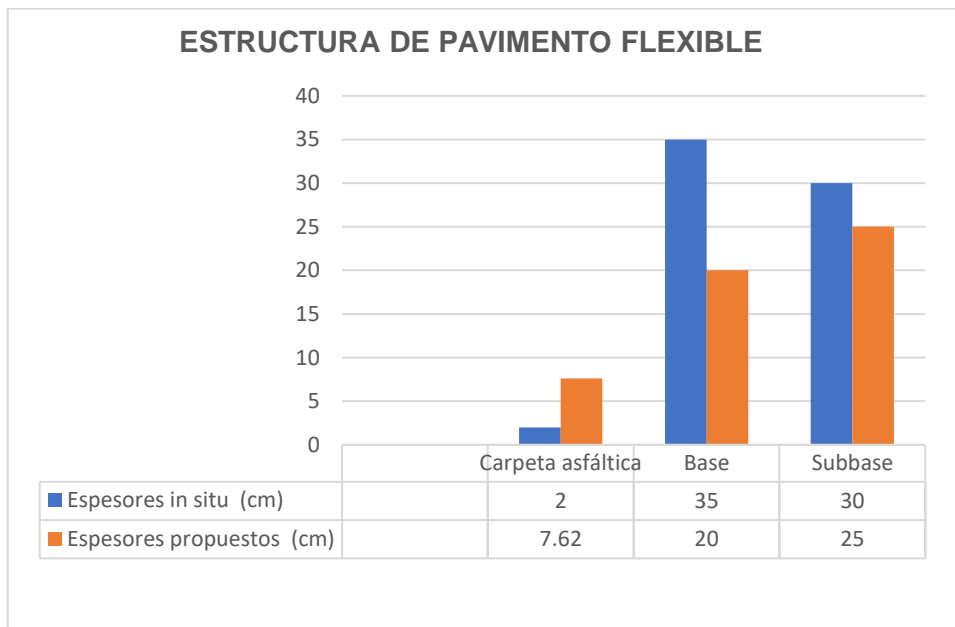
GRÁFICA N° 7. COMPARATIVO DE ESTRUCTURAS DE PAVIMENTO C-1

Interpretación del CUADRO N°13: Los espesores INSITU de los diferentes estratos obtenidos de campo son 30 cm para subbase, 35 cm para base y 2cm carpeta asfáltica. En base a su CBR de campo que es 9.60 al 95% la nueva propuesta de diseño estructural de pavimento nos proyecta una base de 25 cm, base de 20 cm y carpeta asfáltica 7.6 cm. Si efectuamos la comparación, podemos afirmar que el grosor de carpeta asfáltica no es el adecuado, es por ello que se obtuvo como resultado una PAVIMENTO de clasificación MALO por las fallas a nivel funcional.

Interpretación del GRÁFICO N°7: Aquí se puede visualizar de forma didáctica la diferencia que existe entre los espesores INSITU y la proyección de la estructura del pavimento.

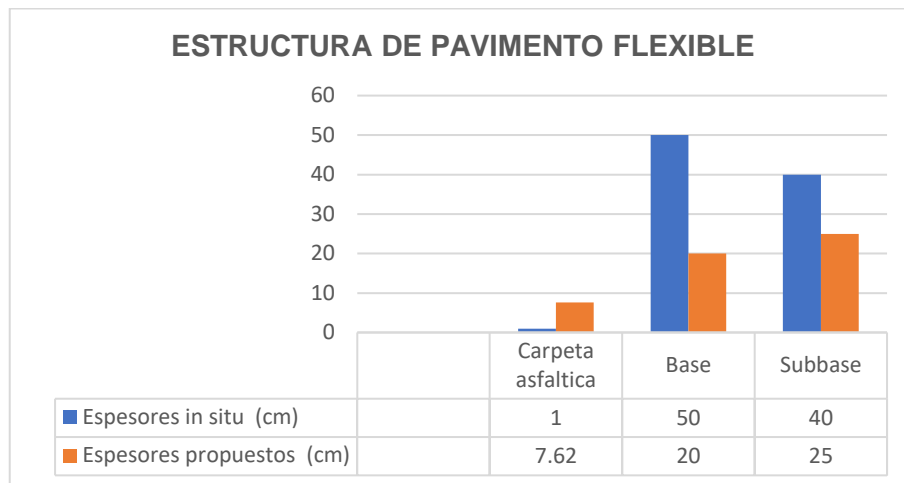
GRÁFICA N° 8. COMPARATIVO DE ESTRUCTURAS DE PAVIMENTO C-2

Interpretación de la TABLA N°14: Los espesores INSITU de los diferentes estratos obtenidos de campo son 40 cm para subbase, 50 cm para base y 1cm carpeta asfáltica. En este caso para la proyección del nuevo diseño de estructural se está considerando el menor valor de CBR de las 4 calicatas que es 9.60 al 95%. Si plasmamos una comparación, podemos afirmar que el grosor de carpeta asfáltica no es el adecuado, es por ello que se obtuvo como resultado una PAVIMENTO de clasificación MALO por las fallas a nivel funcional.

Interpretación del GRÁFICO N°8: Aquí se logra proyectar de forma gráfica la diferencia que existe entre los espesores INSITU y la proyección de la estructura del pavimento con una proyección de vida útil de 10 años.

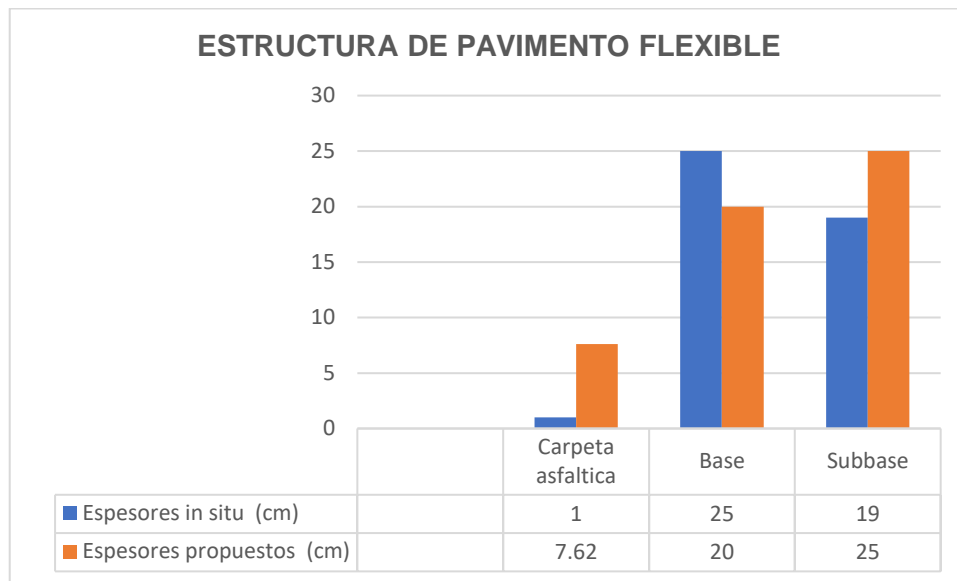
GRÁFICA N° 9. COMPARATIVO DE ESTRUCTURAS DE PAVIMENTO C-3

Interpretación de la TABLA N°15: Los espesores INSITU de los diferentes estratos obtenidos de campo son 19 cm para subbase, 25 cm para base y 1cm carpeta asfáltica. En este caso para la proyección del nuevo diseño de estructural se está considerando el menor valor de CBR de las 4 calicatas que es 9.60 al 95%. Si detallamos una comparación, podemos afirmar que el grosor de carpeta asfáltica no es el adecuado, a la vez existe un desfase de 6 cm para base. Es por ello que en la inspección visual se ha determinado una vía en mal estado de transitabilidad.

Interpretación del GRÁFICO N°9: Aquí se puede visualizar de forma didáctica la diferencia que existe entre los espesores INSITU y la proyección de la estructura del pavimento.

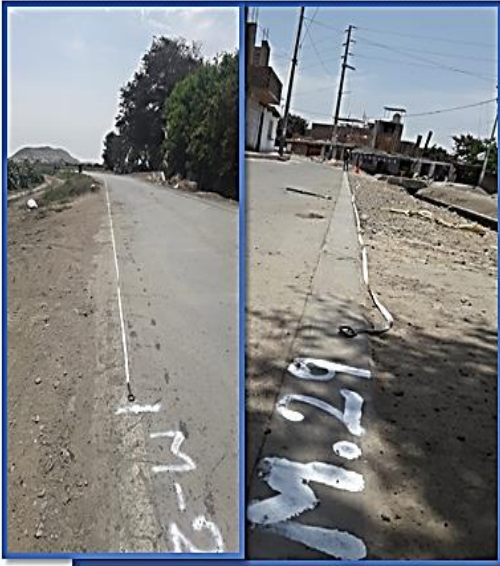
FOTOGRAFIA N° 1: SEÑALIZACIÓN DE TAMAÑOS DE MUESTRA SEGÚN PCI.

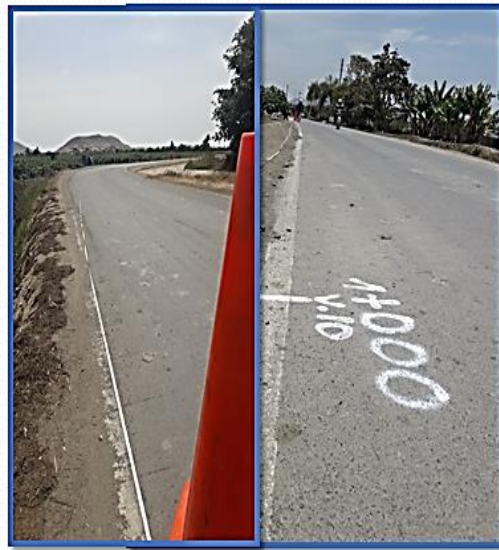
FOTOGRAFIA N° 2: SEÑALIZACIÓN DE TAMAÑOS DE MUESTRA SEGÚN VIZIR.

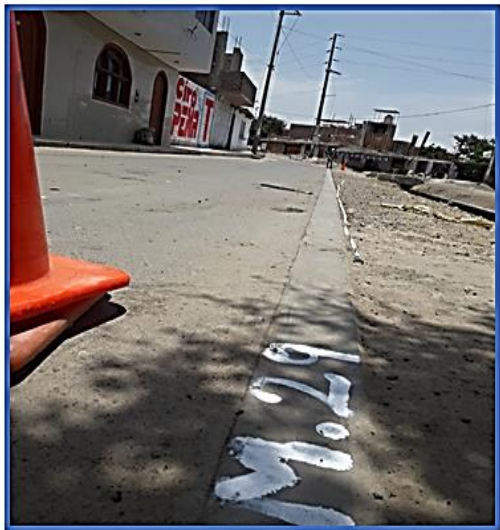
FOTOGRAFIA N° 3: SEÑALIZACIÓN DEL TAMAÑO DE MUESTRA DE 46 ml PARA PCI.

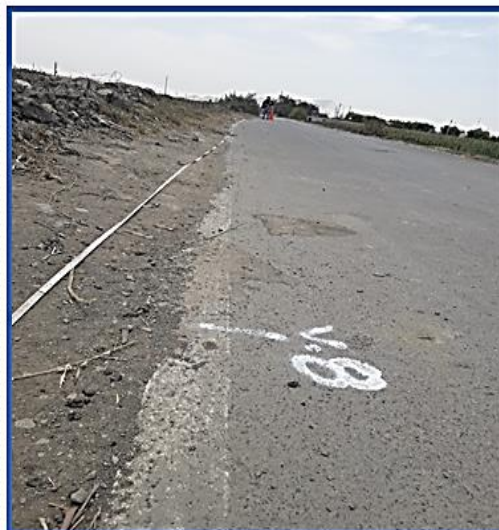
FOTOGRAFIA N° 4: SEÑALIZACIÓN DEL TAMAÑO DE MUESTRA DE 100 ml PARA VIZIR.

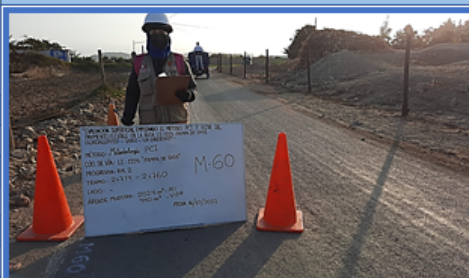
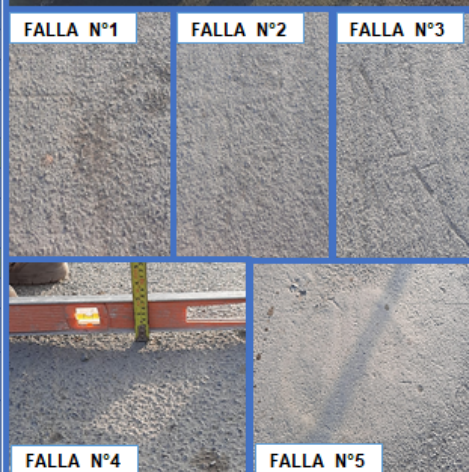
9	Desnivel Carril/Berma	19	Meteorizacion/ Desprendimiento de Agregados						
10	Grietas Longitudinal/Transversal								
FALLAS	N° DE DAÑO	SEVERIDAD	LARGO (m)	ANCHO (m)	UNIDAD	TOTAL	Unidad de medida	DENSIDAD %	VALOR DEDUCIDO
F-1	12	-	46.00	0.95		43.70	m ²	21.59	7.16
F-2	12	-	46.00	2.00		92.00	m ²	45.45	11.09
F-3	15	L	46.00	0.50		23.00	m ²	11.36	28.85
F-4	4	L	2.22			2.22	m	1.10	9.37
F-6	4	M	2.18			2.18	m	1.08	27.64
								TOTAL V.D	84.11

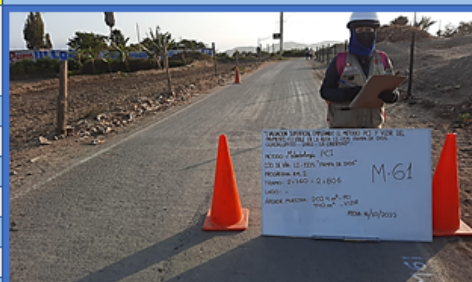
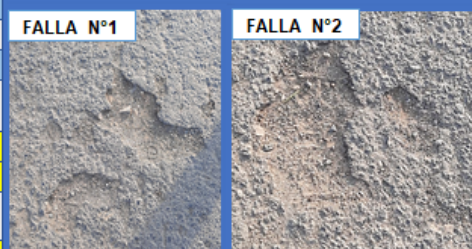
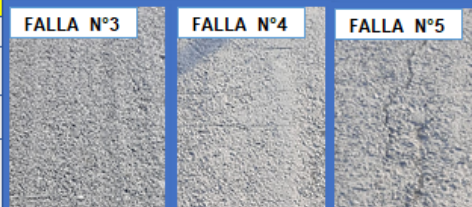
9		Desnivel Carril/Berma		19													
		10		Grietas Longitudinal/Transversal		19													
FALLAS		Nº DE DAÑO		SEVERIDAD		LARGO (m)		ANCHO (m)		UNIDAD		TOTAL		Unidad de medida		DENSIDAD %		VALOR DEDUCIDO	
F-1		13		L						2		2.00		Nº		0.99		18.93	
F-2		13		L						1		1.00		Nº		0.49		11.50	
F-3		12		-		46.00		3.55				163.30		m ²		80.68		18.07	
F-4		15		M		46.00		0.85				39.10		m ²		19.32		51.39	
F-5		10		L		7.00						7.00		m		3.46		8.92	
																TOTAL V.D		108.81

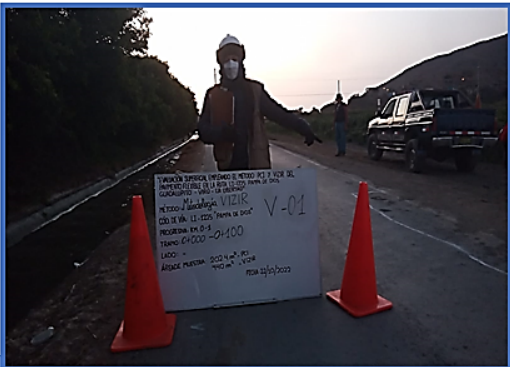
9 Fisuras longitudinales	2	32.90	7.48	2					
8 Pulimiento de agregados	2	80.50	18.30	3		4	0	4	
1 Ahuellamiento	2	34.38	7.81		2				
10 Abultamiento	1	0.90	0.20		1				
6 Ojos de Pescado	3	3.00	0.68	3					
		TOTAL	34.47

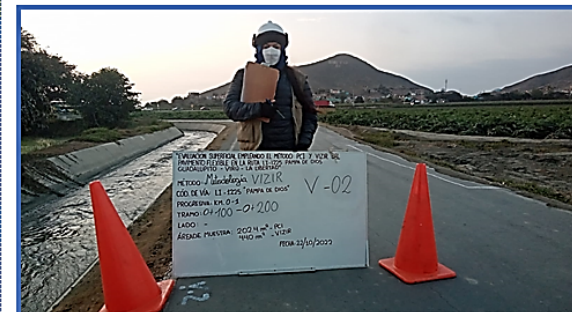
TIPO DE FALLA	GRAVEDAD	AREA TOTAL (m²)	PORCENTAJE %	IF	ID	IS	CORRECCIÓN	IS FINAL	CLASIFICACIÓN	
1 Ahuellamiento	2	37.10	8.43		2				CLASIFICACIÓN	
6 Ojos de Pescado	2	6.00	1.36	2						
3 Abultamiento	2	0.70	0.16		2					
8 Pulimiento de agregados	3	40.00	9.09	3		3	0	3		
9 Fisuras longitudinales	1	3.00	0.68	1						
		TOTAL	19.73

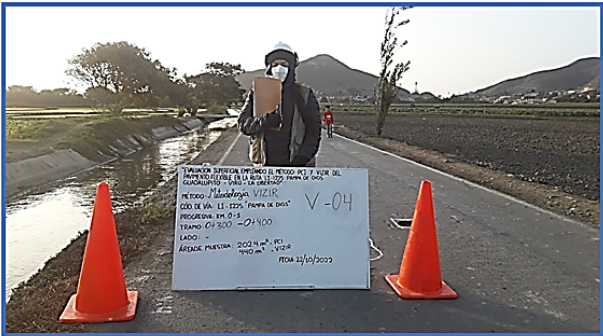
1 Ahuellamiento	2	92.00	20.91		3				
8 Pulimiento de agregados	2	50.30	11.43	3		5	0	5	
6 Ojos de Pescado	1	5.00	1.14	1					
7 Fisuras de borde	2	3.70	0.84	2					
TOTAL			34.32

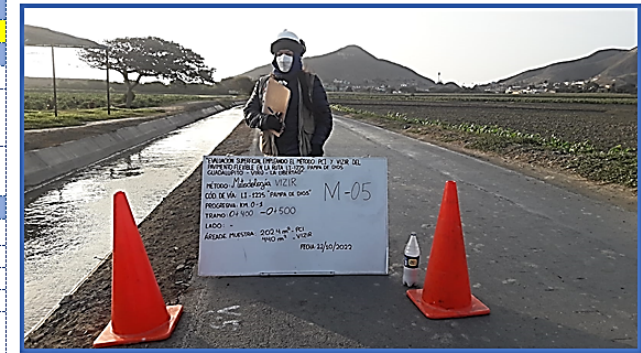
6 Ojos de Pescado	1	2.00	0.45	1					
7 Fisuras de borde	2	4.20	0.95	2		3	0	3	
4 Fisuras piel de cocodrilo	2	46.00	10.45		2				
TOTAL			32.60

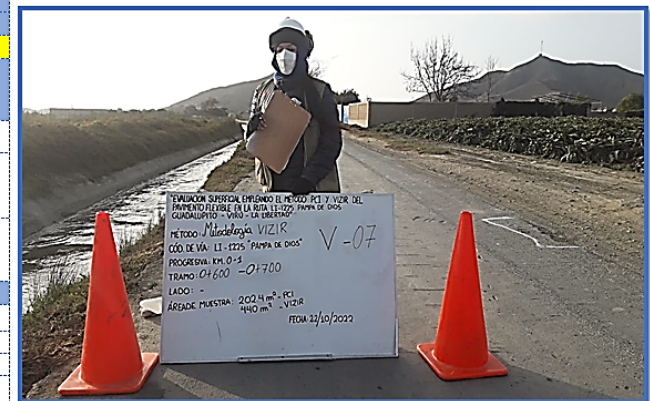
1 Ahuellamiento	2	66.00	15.00		3.00				
8 Pulimiento de agregados	1	41.68	9.47	1		5	0	5	
6 Ojos de Pescado	3	8.00	1.82	3					
TOTAL			26.29

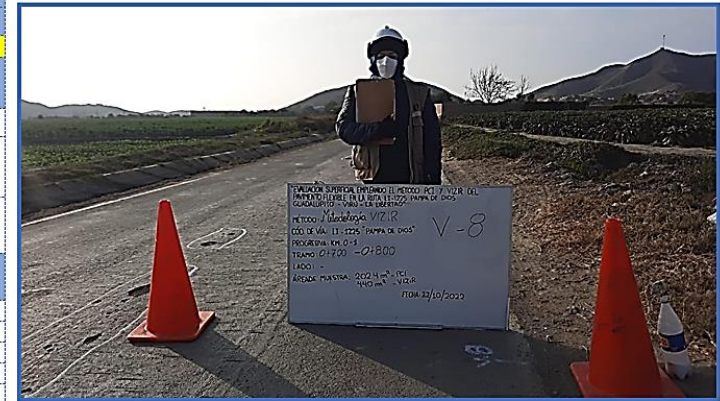
1 Ahuellamiento	2	38.60	8.77		2				
8 Pulimiento de agregados	1	25.45	5.78	1		3	0	3	
6 Ojos de Pescado	2	4.00	0.91	2					
TOTAL			15.47

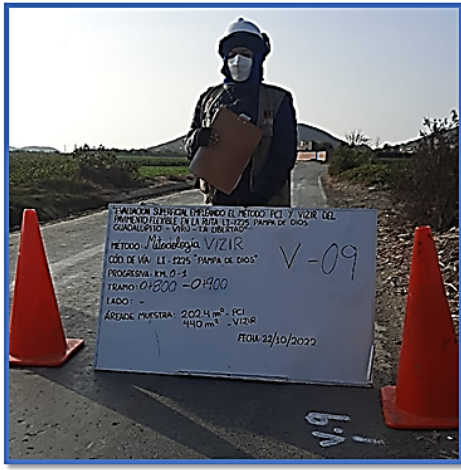
1 Ahuellamiento	2	92.00	20.91		3				
8 Pulimiento de agregados	1	1.70	0.39	1		5	0	5	
6 Ojos de Pescado	3	5.00	1.14	3					
TOTAL			22.43

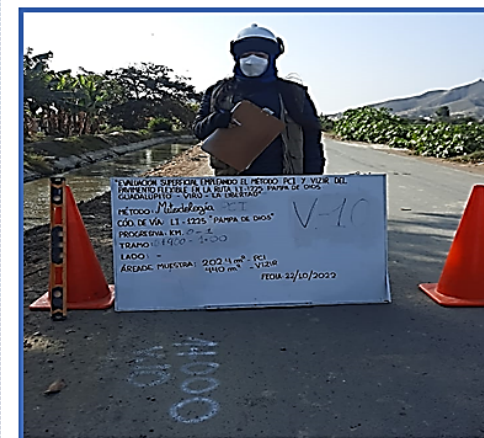
TIPO DE DAÑO	GRAVEDAD	AREA TOTAL (m²)	PORCENTAJE %	IF	ID	IS	CORRECIÓN	IS FINAL	CLASIFICACIÓN
1 Ahuellamiento	2	46.40	10.55		3				
8 Pulimiento de agregados	2	36.40	8.27	2		5	0	5	
6 Ojos de Pescado	1	1.00	0.23	1					
7 Fisuras de borde	3	2.70	0.61	3					
TOTAL			19.66

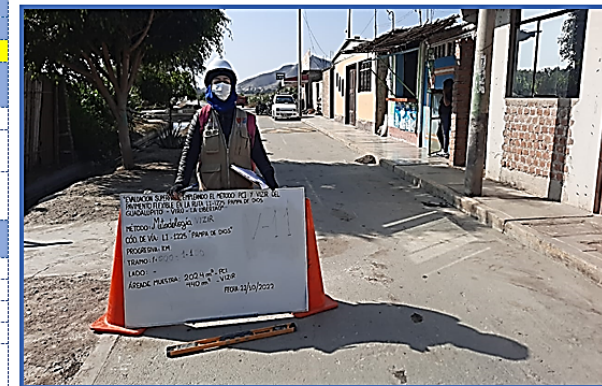
TIPO DE DAÑO	GRAVEDAD	AREA TOTAL (m²)	PORCENTAJE %	IF	ID	IS	CORRECCIÓN	IS FINAL	CLASIFICACIÓN
1 Ahuellamiento	1	25.00	5.68		1				
3 Abultamiento	1	0.70	0.16		1				
8 Pulimiento de agregados	1	8.20	1.86	1		3	0	3	
6 Ojos de Pescado	1	1.00	0.23	1					
2 Parcheo	2	4.40	1.00		2				
		TOTAL	8.93

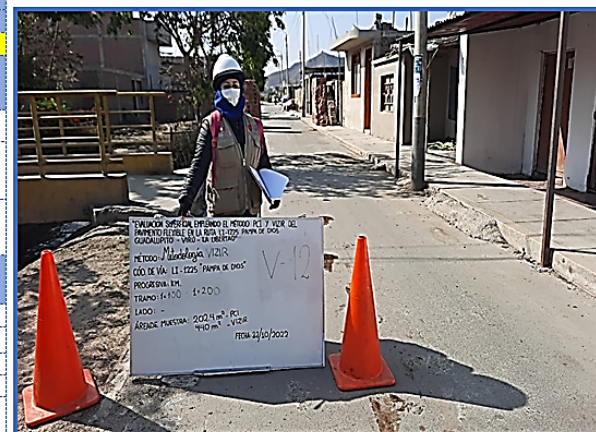
TIPO DE DAÑO	GRAVEDAD	AREA TOTAL (m²)	PORCENTAJE %	IF	ID	IS	CORRECCIÓN	IS FINAL	CLASIFICACIÓN
1 Ahuellamiento	1	1.50	0.34		1				
8 Pulimiento de agregados	1	11.40	2.59	1		3	0	3	
6 Ojos de Pescado	1	1.00	0.23	1					
4 Fisuras piel de cocodrilo	1	4.00	0.91		1				
		TOTAL	4.07

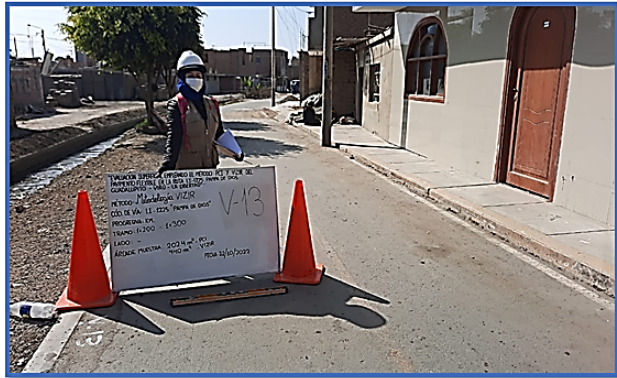
TIPO DE DAÑO	GRAVEDAD	AREA TOTAL (m²)	PORCENTAJE %	IF	ID	IS	CORRECIÓN	IS FINAL	CLASIFICACIÓN
1 Ahuellamiento	2	46.00	10.45		3				
8 Pulimiento de agregados	2	25.00	5.68	2		5	0	5	
		TOTAL	16.14

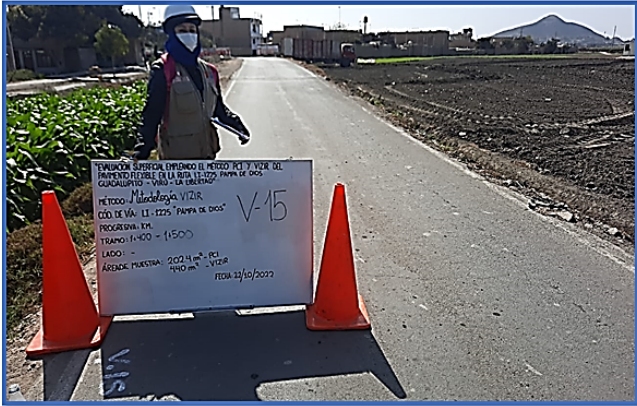
1 Ahuellamiento	2	36.00	8.18		2				
8 Pulimiento de agregados	2	47.21	10.73	3		3	0	3	
7 Fisuras de borde	1	3.50	0.80	1					
9 Fisuras longitudinales	2	0.20	0.05	2					
TOTAL			19.75

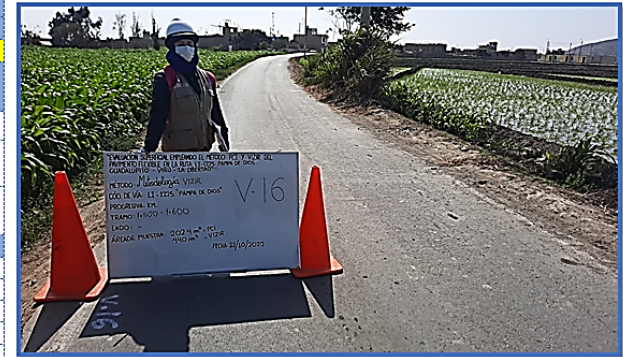
1 Ahuellamiento	2	46.90	10.66		3				
8 Pulimiento de agregados	2	27.20	6.18	2					
9 Fisuras longitudinales	1	75.00	17.05	2		5	0	5	
4 Fisuras piel de cocodrilo	2	12.00	2.73		2				
		TOTAL	36.61

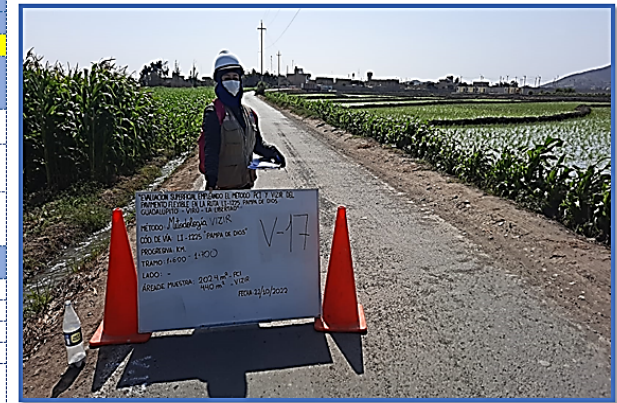
TIPO DE DAÑO	GRAVEDAD	AREA TOTAL (m²)	PORCENTAJE %	IF	ID	IS	CORRECCIÓN	IS FINAL	CLASIFICACIÓN
8 Pulimiento de agregados	2	93.96	21.35	3		3	0	3	
9 Fisuras longitudinales	1	86.30	19.61	2					
		TOTAL	40.97

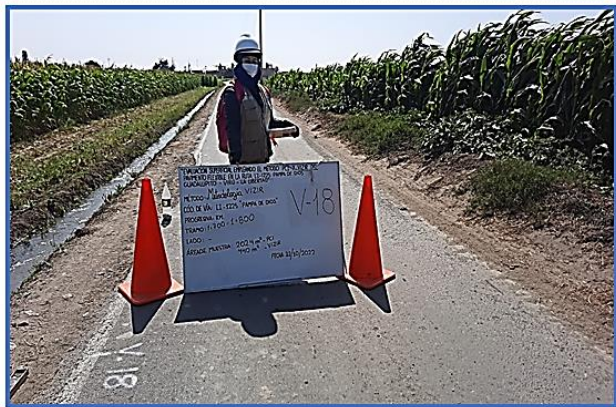
TIPO DE DAÑO	GRAVEDAD	AREA TOTAL (m²)	PORCENTAJE %	IF	ID	IS	CORRECIÓN	IS FINAL	CLASIFICACIÓN
8 Pulimiento de agregados	2	92.00	20.91	3					
7 Fisuras de borde	1	3.50	0.80	1		2	0	2	
9 Fisuras longitudinales	2	101.50	23.07	3					
TOTAL			44.77

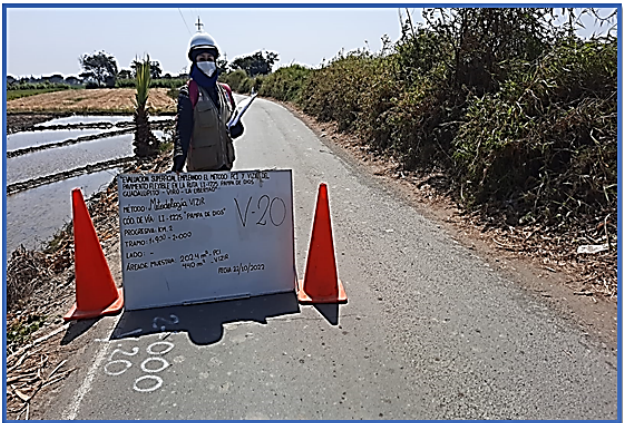
TIPO DE DAÑO	GRAVEDAD	AREA TOTAL (m²)	PORCENTAJE %	IF	ID	IS	CORRECCION	IS FINAL	CLASIFICACIÓN
8 Pulimiento de agregados	2	92.65	21.06	3					
7 Fisuras de borde	1	0.95	0.22	2		2	0	2	
9 Fisuras longitudinales	2	3.40	0.77	2					
TOTAL			22.05

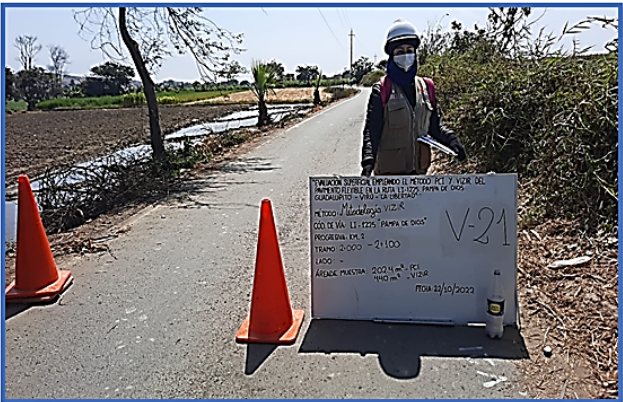
8 Pulimiento de agregados	2	58.00	13.18	3					
6 Ojos de Pescado	2	1.00	0.23	2		3	0	3	
9 Fisuras longitudinales	2	92.00	20.91	3					
TOTAL			34.32

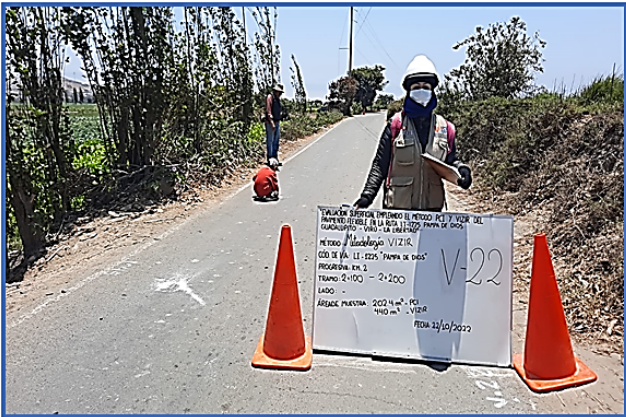
TIPO DE DAÑO	GRAVEDAD	AREA TOTAL (m²)	PORCENTAJE %	IF	ID	IS	CORRECIÓN	IS FINAL	CLASIFICACIÓN
8 Pulimiento de agregados	2	92.00	20.91	3					
3 Abultamiento	1	0.65	0.15		1	3	0	3	
6 Ojos de Pescado	1	1.00	0.23	1					
		TOTAL	21.28

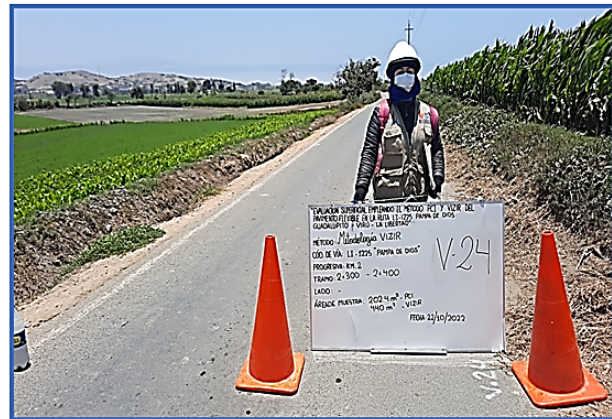
TIPO DE DAÑO	GRAVEDAD	AREA TOTAL (m²)	PORCENTAJE %	IF	ID	IS	CORRECIÓN	IS FINAL	CLASIFICACIÓN
1 Ahuellamiento	2	3.00	0.68		2				
8 Pulimiento de agregados	2	47.15	10.72	3		4	0	4	
9 Fisuras longitudinales	1	46.00	10.45	2					
TOTAL			21.85

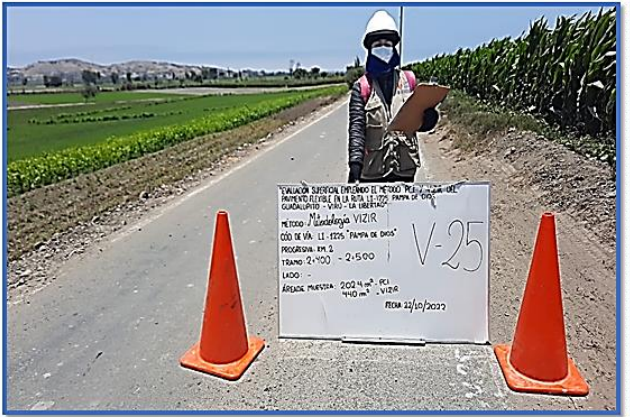
TIPO DE DAÑO	GRAVEDAD	AREA TOTAL (m²)	PORCENTAJE %	IF	ID	IS	CORRECIÓN	IS FINAL	CLASIFICACIÓN
1 Ahuellamiento	2	0.25	0.06		2				
3 Abultamiento	1	4.00	0.91		1				
8 Pulimiento de agregados	2	48.20	10.95	3		5	0	5	
6 Ojos de Pescado	2	8.00	1.82	2					
7 Fisuras de borde	2	3.80	0.86	2					
		TOTAL	14.60

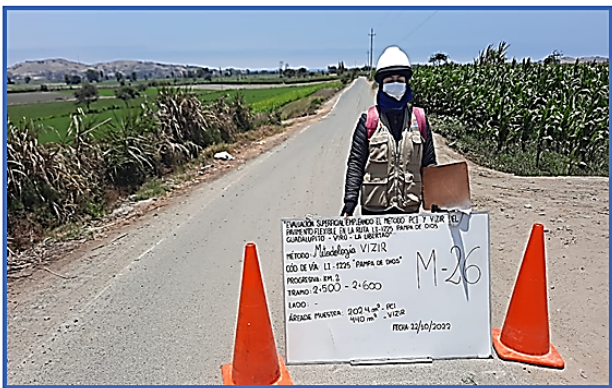
TIPO DE DAÑO	GRAVEDAD	AREA TOTAL (m²)	PORCENTAJE %	IF	ID	IS	CORRECCIÓN	IS FINAL	CLASIFICACIÓN
1 Ahuellamiento	2	92.00	20.91		3				
3 Abultamiento	1	0.50	0.11		1				
8 Pulimiento de agregados	2	79.17	17.99	3		3	0	3	
6 Ojos de Pescado	1	3.00	0.68	1					
		TOTAL	39.70

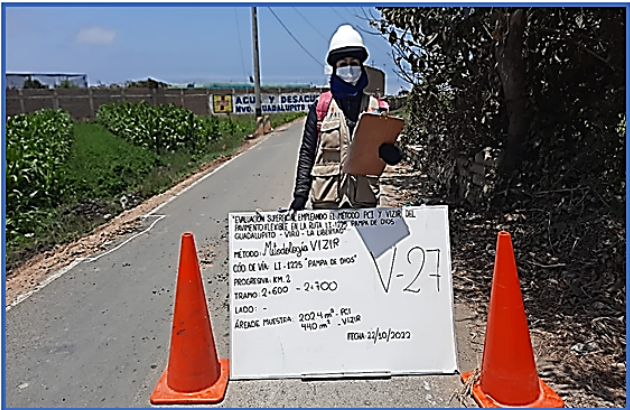
TIPO DE DAÑO	GRAVEDAD	AREA TOTAL (m²)	PORCENTAJE %	IF	ID	IS	CORRECIÓN	IS FINAL	CLASIFICACIÓN
1 Ahuellamiento	2	83.50	18.98		3				
8 Pulimiento de agregados	2	91.70	20.84	3		4	0	4	
6 Ojos de Pescado	1	1.00	0.23	1					
7 Fisuras de borde	2	6.57	1.49	2					
9 Fisuras longitudinales	2	46.00	10.45	3					
		TOTAL	51.99

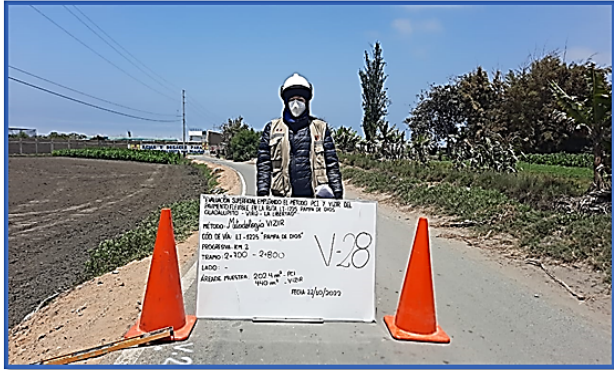
TIPO DE DAÑO	GRAVEDAD	AREA TOTAL (m²)	PORCENTAJE %	IF	ID	IS	CORRECCIÓN	IS FINAL	CLASIFICACIÓN
1 Ahuellamiento	2	56.00	12.73		3				
3 Abultamiento	1	24.02	5.46		1				
8 Pulimiento de agregados	2	52.23	11.87	3		3	0	3	
6 Ojos de Pescado	1	2.00	0.45	1					
9 Fisuras de borde	2	2.50	0.57	2					
		TOTAL	31.08

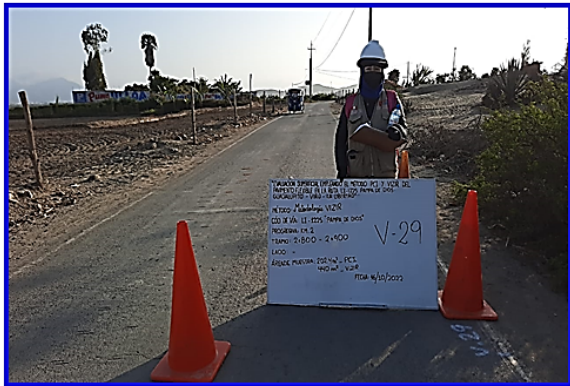
TIPO DE DAÑO	GRAVEDAD	AREA TOTAL (m²)	PORCENTAJE %	IF	ID	IS	CORRECIÓN	IS FINAL	CLASIFICACIÓN
1 Ahuellamiento	2	92.00	20.91		3				
8 Pulimiento de agregados	2	83.87	19.06	3		5	0	5	
6 Ojos de Pescado	2	4.00	0.91	2					
9 Fisuras longitudinales	2	45.00	10.23	3					
		TOTAL	51.11

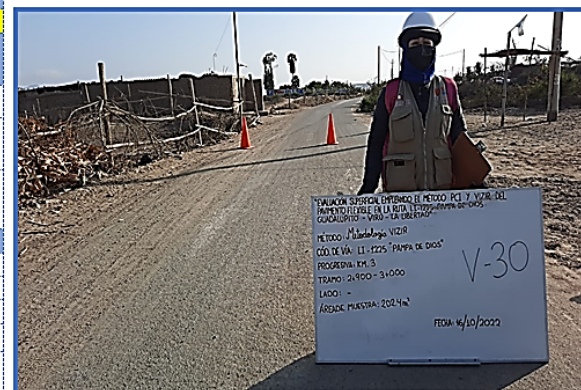
TIPO DE DAÑO	GRAVEDAD	AREA TOTAL (m²)	PORCENTAJE %	IF	ID	IS	CORRECIÓN	IS FINAL	CLASIFICACIÓN
1 Ahuellamiento	2	59.00	13.41		3				
8 Pulimiento de agregados	2	88.91	20.21	3					
6 Ojos de Pescado	1	3.00	0.68	1		5	0	5	
9 Fisuras longitudinales	2	15.40	3.50	2					
TOTAL			37.80
