ESCUELA PROFESIONAL DE INGENIERÍA CIVIL

“Aplicación de una base de datos para la conservación vial en el
distrito de Nuevo Chimbote, Ancash- 2022”

**TESIS PARA OBTENER EL TÍTULO PROFESIONAL DE:
Ingeniero Civil**

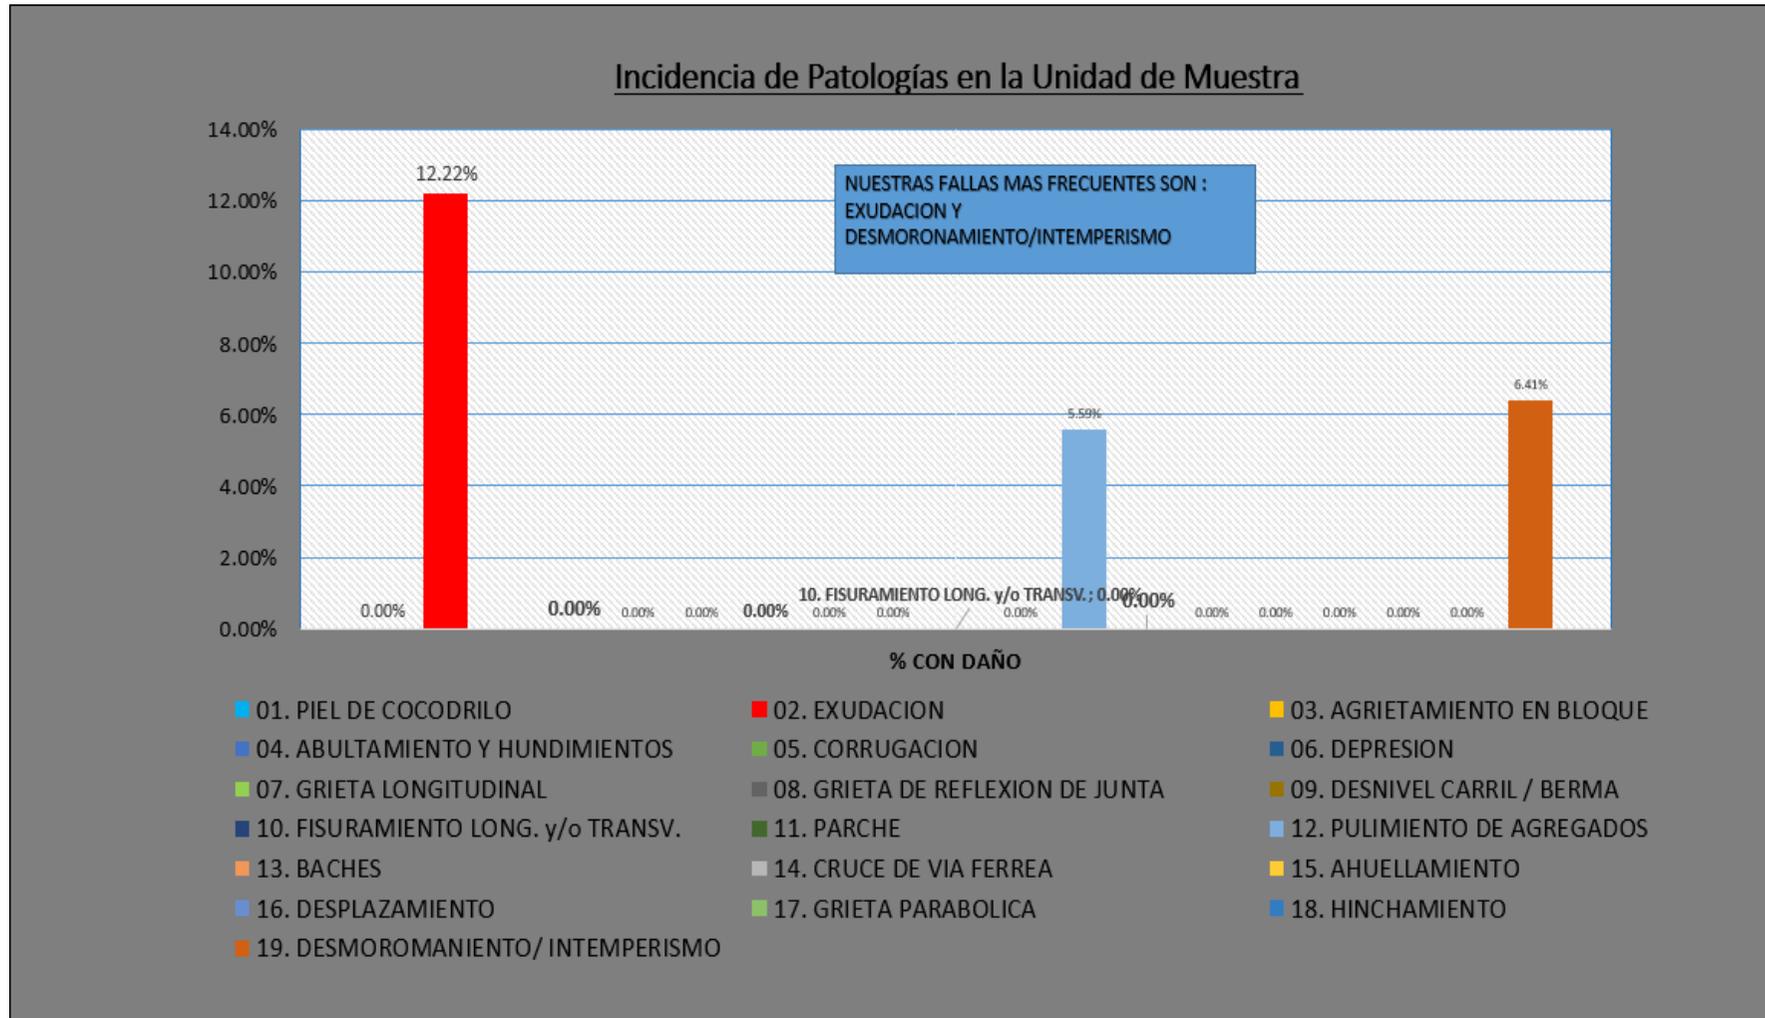
Gráfico 2. Incidencia de patologías en la unidad de muestra de la avenida A - 2022

Interpretación: Mediante una inspección visual, con el método del PCI se pudo identificar las fallas identificadas en el pavimento de la avenida A, ubicada entre las urbanizaciones Casuarinas y Bruces, Obteniendo un resultado de PCI BUENO.

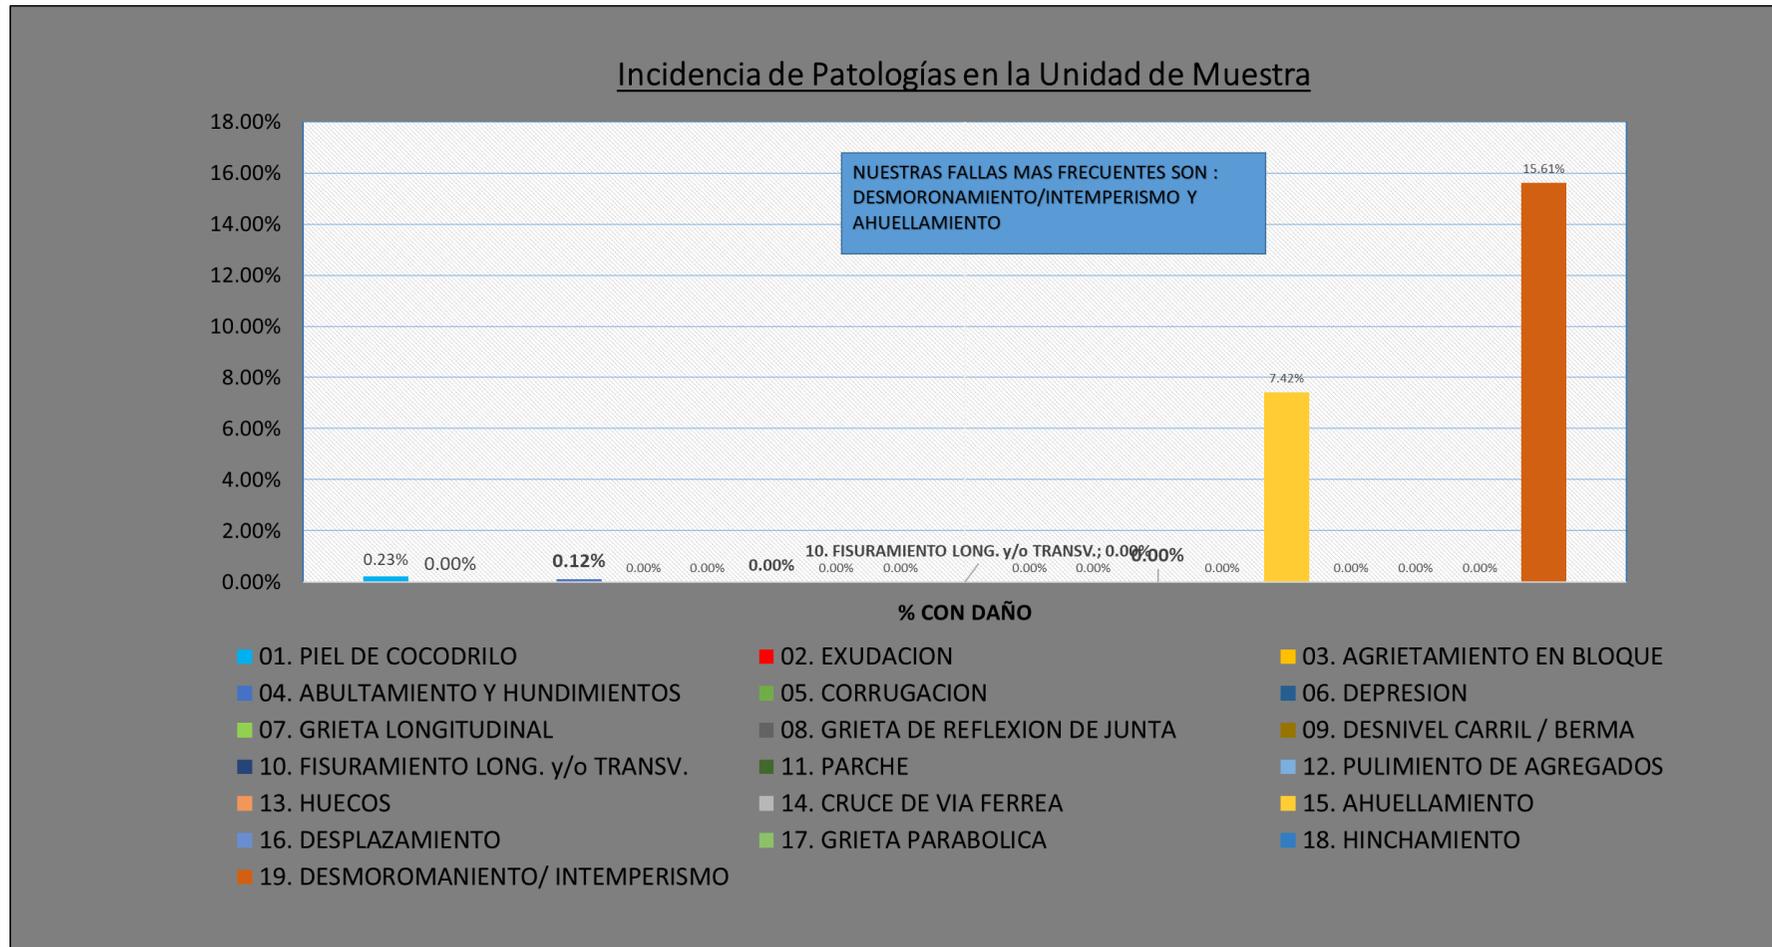
Gráfico 3. Incidencia de patologías en la unidad de muestra de la avenida Central - 2022

Interpretación: Mediante una inspección visual, aplicando el método del PCI se pudo identificar las fallas en la carpeta asfáltica de la avenida Central, ubicada en el tramo avenida Pacifico y avenida La Marina, Obteniendo un resultado de índice de condición del pavimento BUENO.

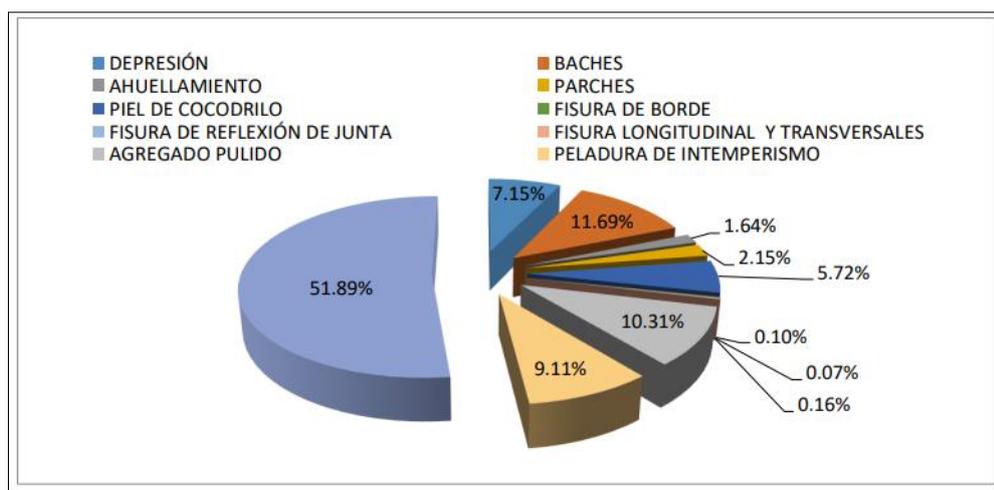
Gráfico 4. Tipos y porcentajes de patologías encontradas en el pavimento flexible del pueblo joven Programa Piloto de Asentamientos Orientados - 2017

Interpretación: En su evaluación, el tesista Vargas Castillo Fred Andy concluyo que: Las patologías encontradas fueron: Depresión con 7.15%, ahuellamiento con 1.64%, parches con 2.15%, piel de cocodrilo con 5.72%, fisura de borde con 0.10%, fisura longitudinal y transversal con 0.16%, agregado pulido con 10.31% y peladura de intemperismo con un 9.11%, baches con 11.69%, fisura de reflexión y junta con 0.07%. (Vargas, 2017)

Tras una nueva evaluación realizada, luego de haber tenido un mantenimiento en el año 2019, se obtuvo que fallas predominan o son reiterativas en el pavimento de estudio. En esta nueva evaluación se observaron fallas como piel de cocodrilo con un porcentaje de 0.73%, exudación 9.73%, parche 0.47%, desmoronamiento/ intemperismo 11.79%.

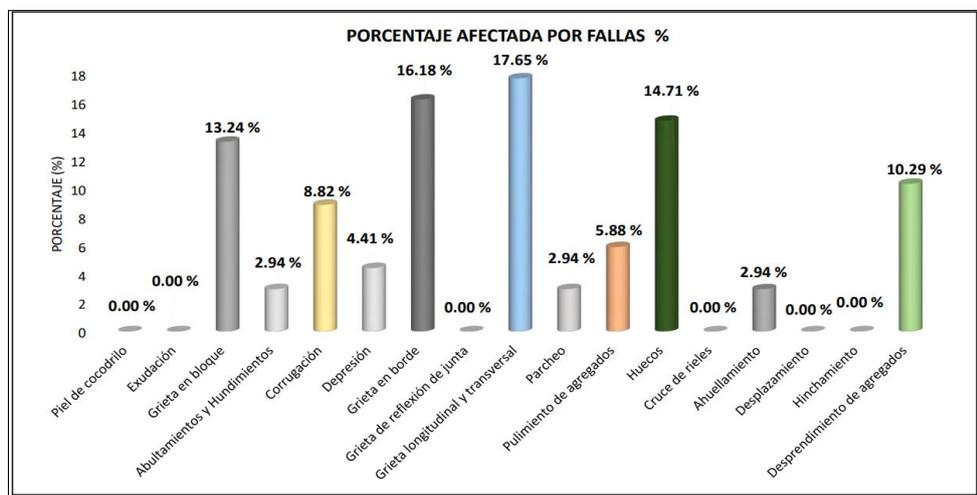
Gráfico 5. Tipos y porcentajes de patologías encontradas en el pavimento flexible de la avenida A - 2020

Interpretación: En su evaluación, el tesista Guibovich Ucañan Cesar Alejandro, concluyo que: las fallas que presenta la avenida A son: 8.82% de corrugación, pulimiento de agregado un 5.88%, un 14.71% de huecos, un 2.94% de ahuellamientos y finalmente un 10.29% de desprendimientos de agregados, 13.24% de grieta de bloque. 2.94% de parcheo, 2.94% de abultamientos y hundimientos, 4.41% de depresiones, 16.18% de grietas de borde, 17.65% de grietas longitudinales y transversales.

Tras una nueva evaluación realizada, luego de haber tenido un mantenimiento en el año 2019, con la obra denominada: Ejecución de la obra: "Mejoramiento de la avenida A (Tramo Av. Pacifico – Av. La Marina), Distrito de Nuevo Chimbote – Santa - Ancash" Código Unico 2337073. Se obtuvo fallas predominan o son reiterativas en el pavimento de estudio. En esta nueva evaluación se observaron fallas como exudación 12.22%, pulimiento de agregados 5.59% meteorización/desprendimiento de agregados 6.41%

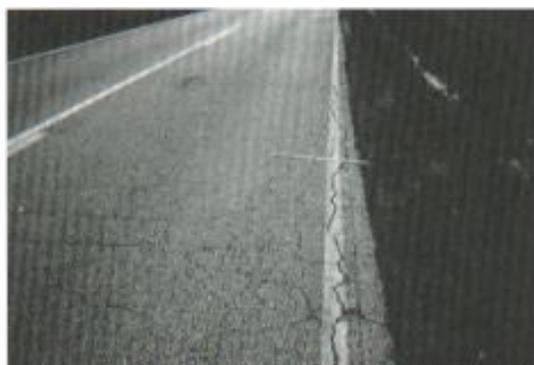
M (Medium: Medio): Desarrollo posterior de grietas piel de cocodrilo del nivel L, en un patrón o red de grietas que pueden estar ligeramente descascaradas.

Figura A1-b. Piel de cocodrilo de severidad media.

M: Parcheo parcial o en toda la profundidad (Full Depth). Sobrecarpeta. Reconstrucción.

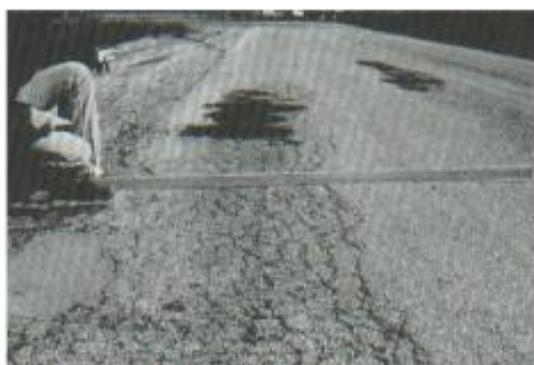
H (High: Alto): Red o patrón de grietas que ha evolucionado de tal forma que las piezas o pedazos están bien definidos y descascarados los bordes. Algunos pedazos pueden moverse bajo el tránsito.

Figura A1-c. Piel de cocodrilo de alta severidad.

H: Parcheo parcial o Full Depth. Sobrecarpeta. Reconstrucción.

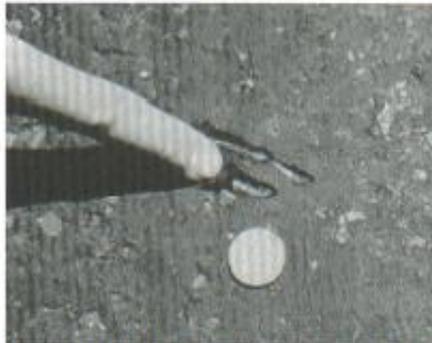
Figura A2-b. Exudación de severidad media.

M: Se aplica arena / agregados y cilindrado.

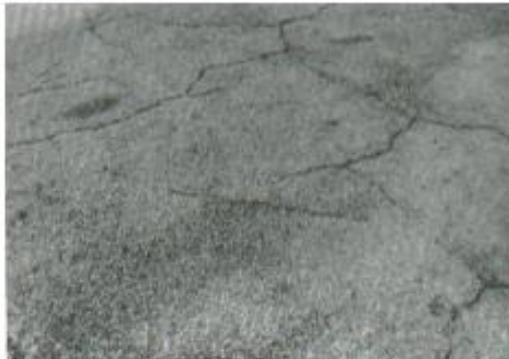
L: Bloques definidos por grietas de baja severidad, como se define para *grietas longitudinales y transversales*.

Figura A3-a. Grietas en bloque de baja severidad.

L: Sellado de grietas con ancho mayor a 3.0 mm. Riego de sello.

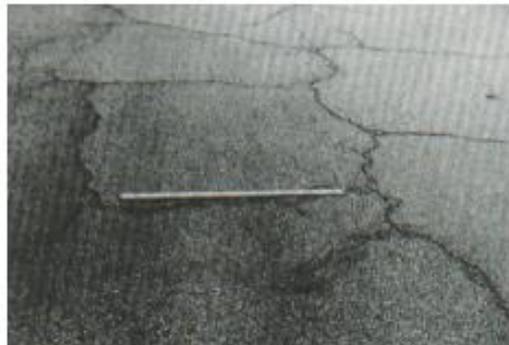
M: Bloques definidos por grietas de severidad media

Figura A3-b. Grietas en bloque de severidad media.

M: Sellado de grietas, reciclado superficial. Escarificado en caliente y sobrecarpeta.

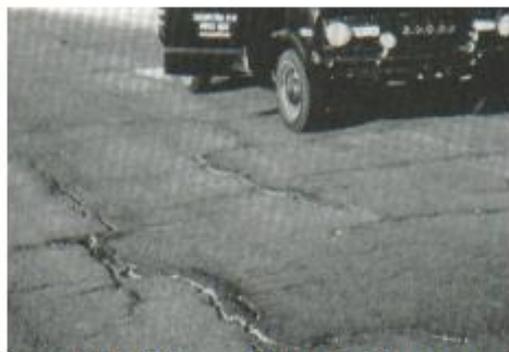
H: Bloques definidos por grietas de alta severidad.

Figura A3-c. Grietas en bloque de alta severidad.

H: Sellado de grietas, reciclado superficial. Escarificado en caliente y sobrecarpeta.

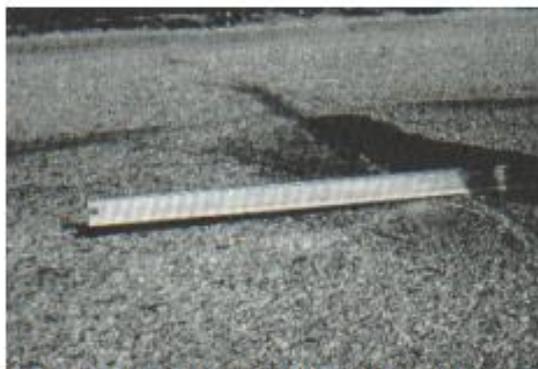
Figura A4-a. Abultamientos y hundimientos de baja severidad.

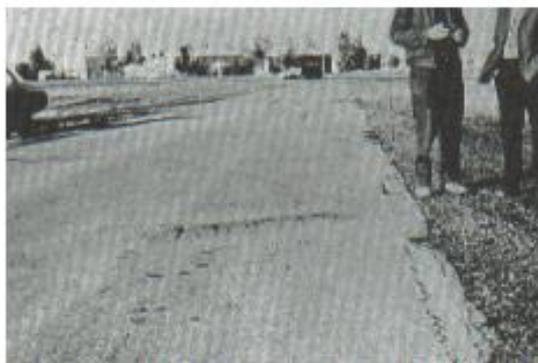
Figura A4-b. Abultamientos y hundimientos de severidad media.

M: Reciclado en frío. Parcheo profundo o parcial.

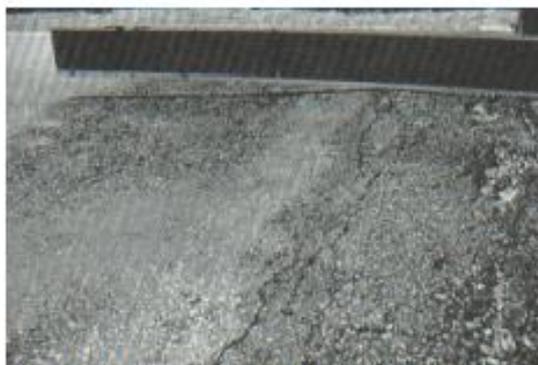
Figura A4-c. Abultamientos y hundimientos de alta severidad.

H: Reciclado (fresado) en frío. Parcheo profundo o parcial. Sobrecarpeta.

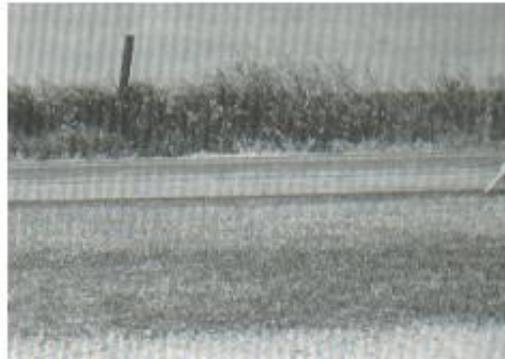
Figura A5-a. Corrugación de baja severidad.

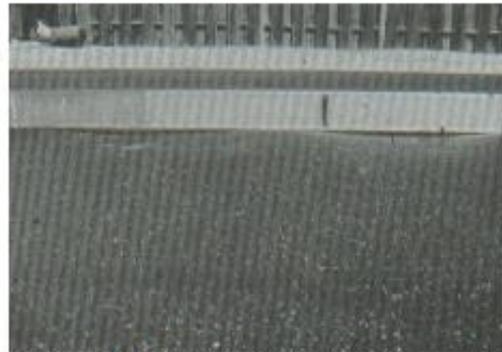
Figura A5-b. Corrugación de severidad media.

M: Reconstrucción.

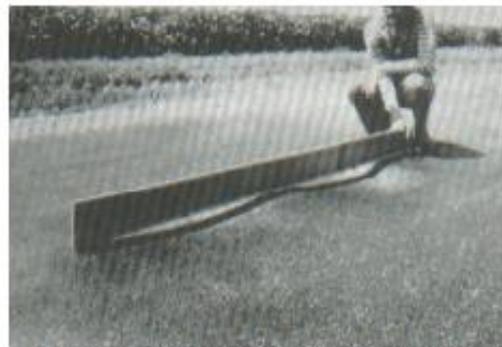
Figura A5-c. Corrugación de alta severidad.

H: Reconstrucción.

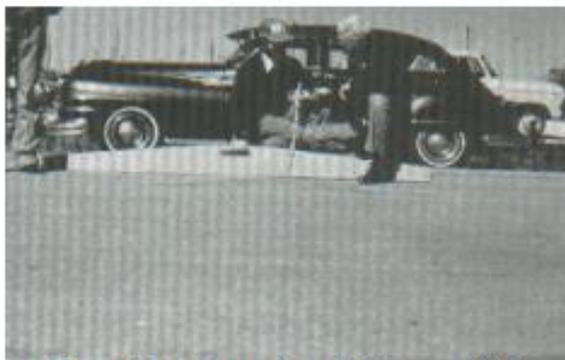
Figura A6-a. Depresión de baja severidad.

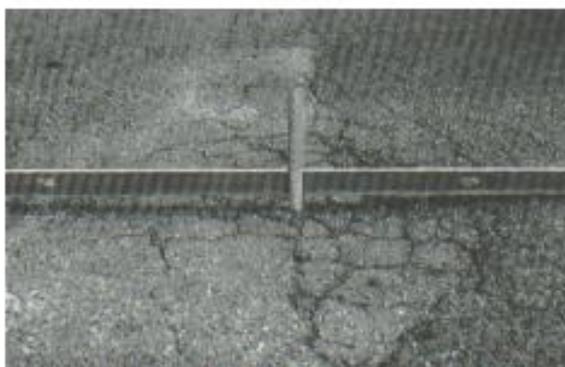
Figura A6-b. Depresión de severidad media.

M: Parcheo superficial, parcial o profundo.

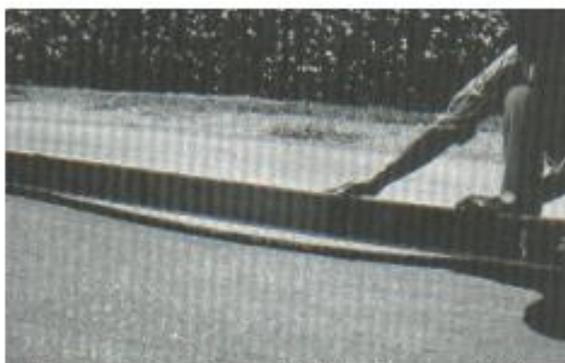
Figura A6-c. Depresión de alta severidad.

H: Parcheo superficial, parcial o profundo.

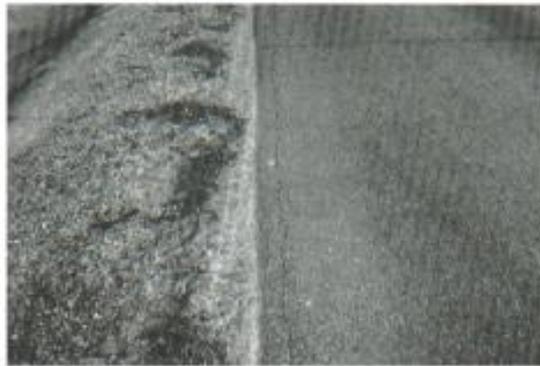
L: Agrietamiento bajo o medio sin fragmentación o desprendimiento.

Figura A7-a. Grieta de borde de baja severidad.

L: No se hace nada. Sellado de grietas con ancho mayor a 3 mm.
